## 第4章 土石流流下状況

### 4.1 流下痕跡の判読

## 4.2 現地撮影映像等からの流下実態把握

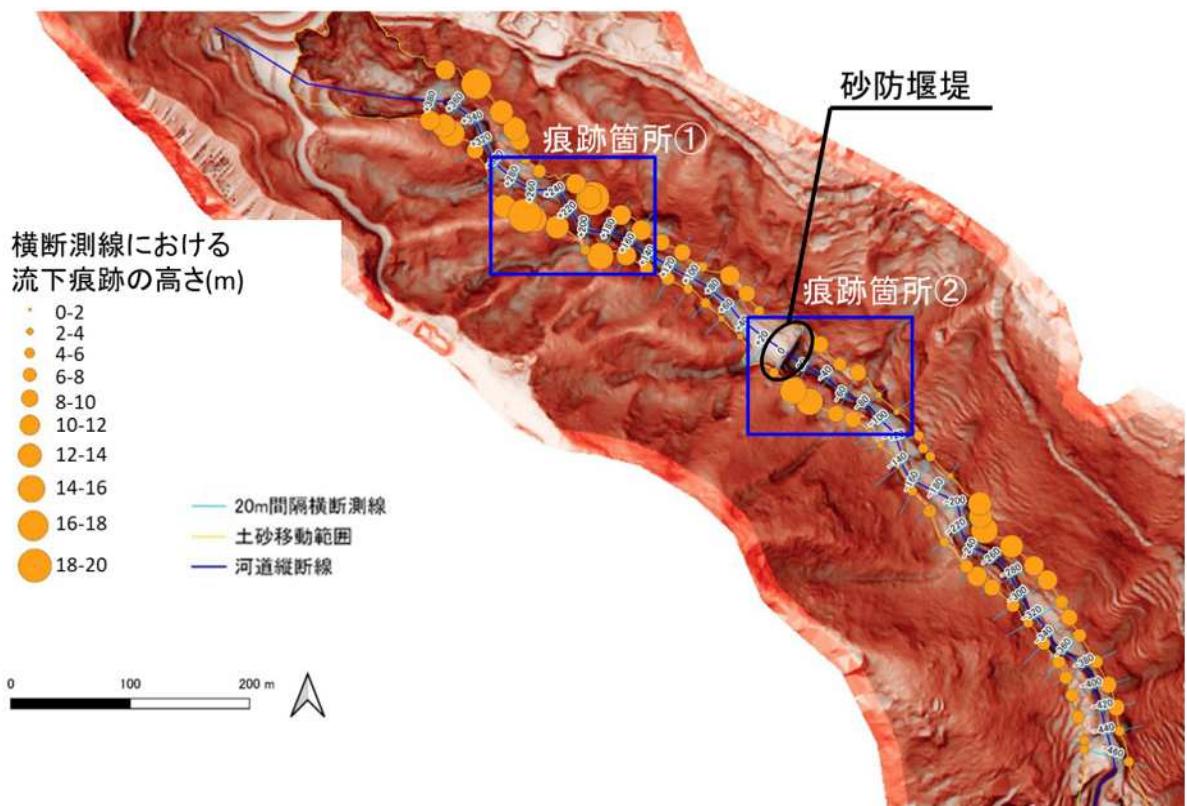
図 4-2 流下痕跡高

土石流の流下痕跡とその特徴を把握するため、ドローンによるオルソ画像<sup>(注)</sup>や現地踏査結果から流下痕跡を判読し（図 4-1）、河道（溪流床を含む）からの流下痕跡高を整理した。2019 年時点の地形データを用いて河道沿いに縦断測線を設け、その測線上で 20m 間隔に横断測線を設定し、横断図上で 2019 年時点の渓床高から流下痕跡の到達地点までの比高を計測した。横断測線ごとに計測した流下痕跡高を図 4-2 に示す。

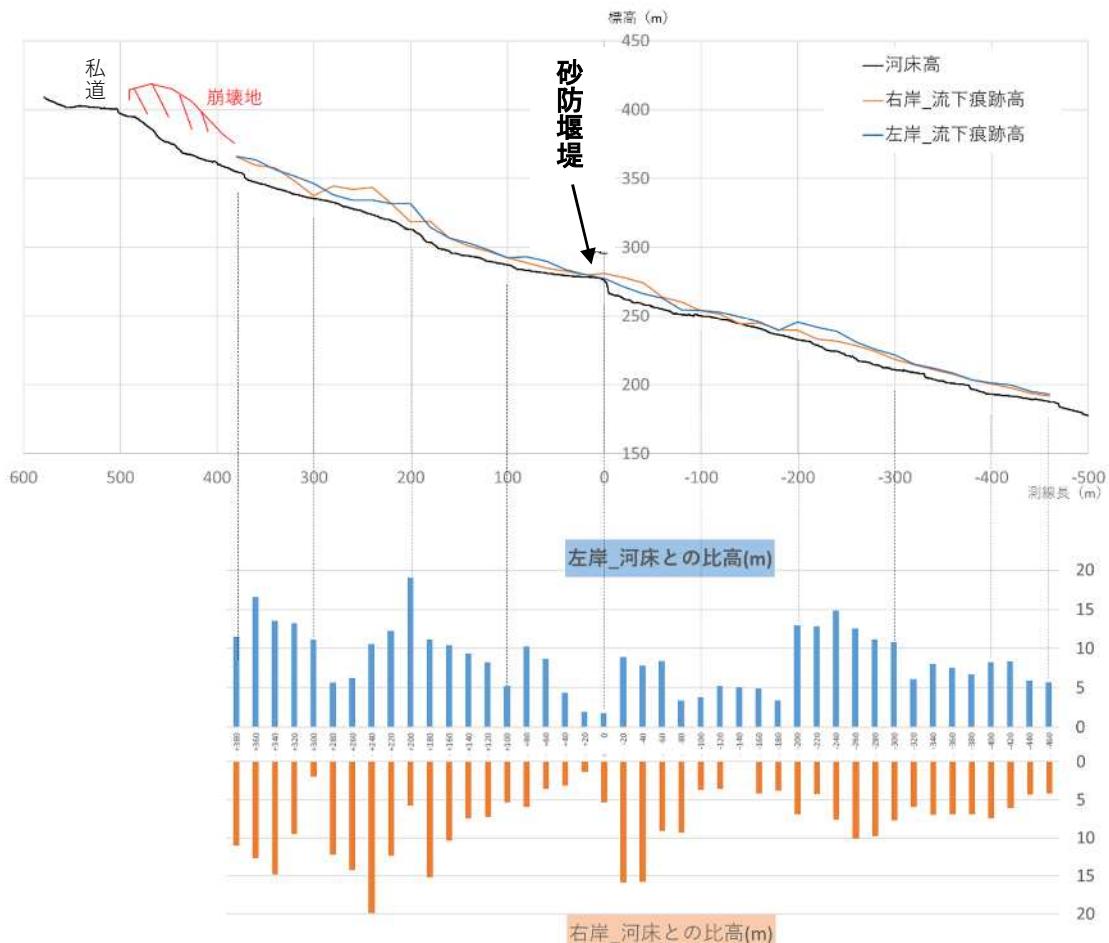
図 4-3 流下痕跡高縦断図

流下痕跡高の縦断図を図 4-3 に示す。その一部を拡大して平面図と併せて示したもののが図 4-4 であるが、土石流は地形の影響を受けて流下したことから右岸側、左岸側で異なる流下痕跡が見られた。大きな河道閉塞が形成されていた場合には、痕跡高に逆勾配や水平部が観測されると考えられるが、そのようなものは認められることから、大きな河道閉塞を積極的に示す痕跡はない。ただし河床のどこかでの一時的な土砂の堆積と水の貯留、その後の流水による堆積土砂の移動が発生した可能性はある。

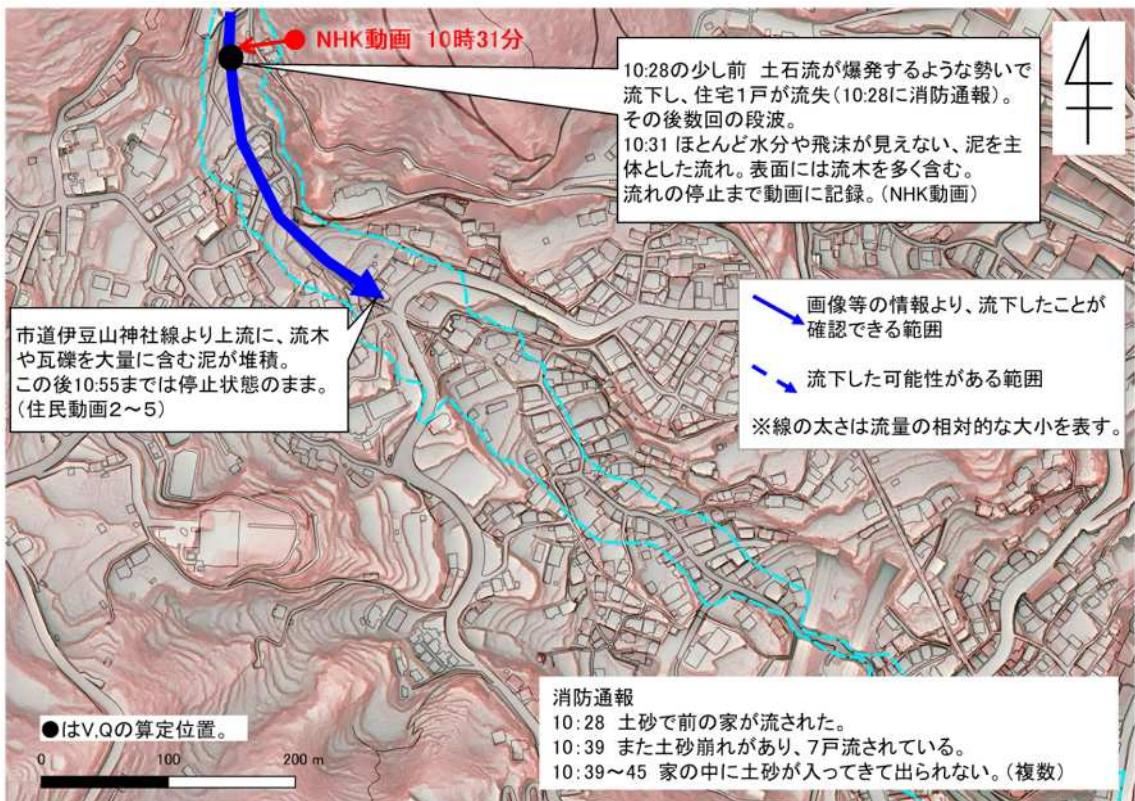
図 4-6 土石流の流下時系列図① 10:28 第1波

- 8:30 から谷出口に濁水が流下していた。
- 10:28 の少し前、粘性度の高い土石流が「爆発するような勢い」で谷出口に到達し、建設資材倉庫や住家が流失した（図 4-6）。その後少なくとも 3 回の段波が谷出口で確認され、その一部は泥を主体とした流速 2m/s 程度のゆっくりした流れである。10:42 時点では先頭部は市道伊豆山神社線付近で停止している。（第 1 波と呼ぶ）
- 10:53 に逢初川源頭部の左岸側崩落が発生し（これは水道管破断記録より特定）、10:55 に最大規模の段波（第 2 波と呼ぶ）として市道伊豆山神社線に到達し、多くの人家を破壊した（図 4-7）。この流速は 8～9m/s 程度、流量は 2,000m<sup>3</sup>/s 程度と推定される。この段波の末端停止地点は不明だが、新幹線横過部上流までは至っていない。（ただし、水分量が多いものは流下していた可能性がある。）
- 10:59、市道伊豆山神社線付近で再び土石流の流下が確認された（第 3 波と呼ぶ）（図 4-8）。第 2 波の堆積土砂が再移動したもののように見える。この段波も新幹線横過部上流までは至っていない。
- 11:15、新幹線横過部上流で、瓦礫と土砂が上流から極めてゆっくりと押し出された後、それに覆い被さるように明瞭な段波が流下し（第 4 波と呼ぶ）、次いですぐ後にさらに大規模な段波が流下した（第 5 波と呼ぶ）（図 4-10）。
- 12:10、逢初橋に流速 1m/s 程度のゆっくりとした流れが流下（第 6 波と呼ぶ）（図 4-12）。この流れは道路下にある河道ではなく道路上を流下してきた。
- 13:47 より後の時刻で、逢初橋付近の人家が後ろからゆっくり押されるように倒壊したことから、第 6 波と同様の高粘性の流れが流下したと考えられる（第 7 波と呼ぶ）（図 4-13）。

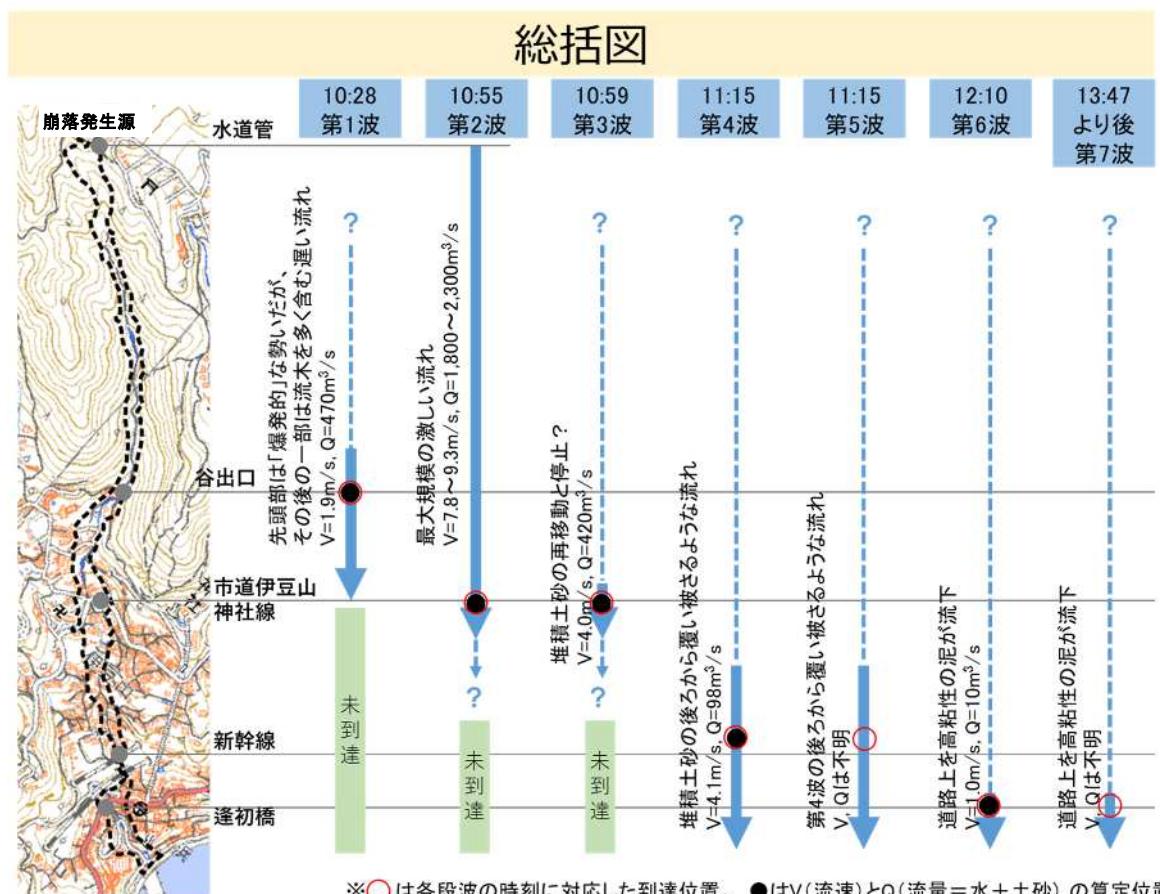
図 4-14 土石流の流下時系列の総括図

上記の結果より、各波ごとに主立った時間ごとにどの範囲で土石流が流下し、その時の流速・流量を 1 枚にまとめた総括図が、図 4-14 である。動画で分かる範囲で少なくとも 7 波の土石流が確認され、そのうち第 2 波のみ、発生源と発生時刻が特定された。

ただし、ここで「第 1 波」としている中でも、表 4-1 の目撃情報にあるように、細分すればさらに多くの段波があったことが分かる。同様に、動画として記録されていない段波は多数あった可能性がある。このように多くの段波が発生した原因としては、源頭部の盛り土が幾度かに分かれて崩落するたびに段波が発生した可能性や、一旦停止した土石流堆積物の背後に渓流水が供給され貯蓄された後に崩落し、段波が発生した可能性が考えられる。なお、盛り土の崩落時刻を特定するため、近隣の地震計の記録を調査したが、地震以外の異常な波形は確認されなかった。
