(2) 逢初川における土石流災害対策の報告

1) 計器観測について

(2).2) 土石流災害対策施設の整備について

(2).3) 行政代執行について

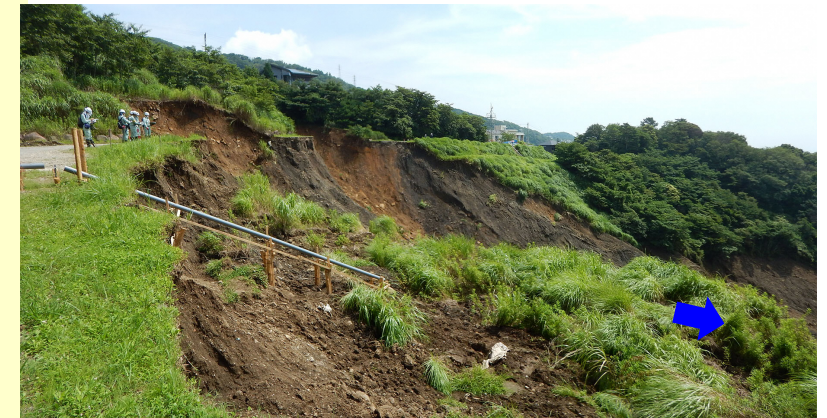
写真 令和3年7月源頭部崩壊地状況

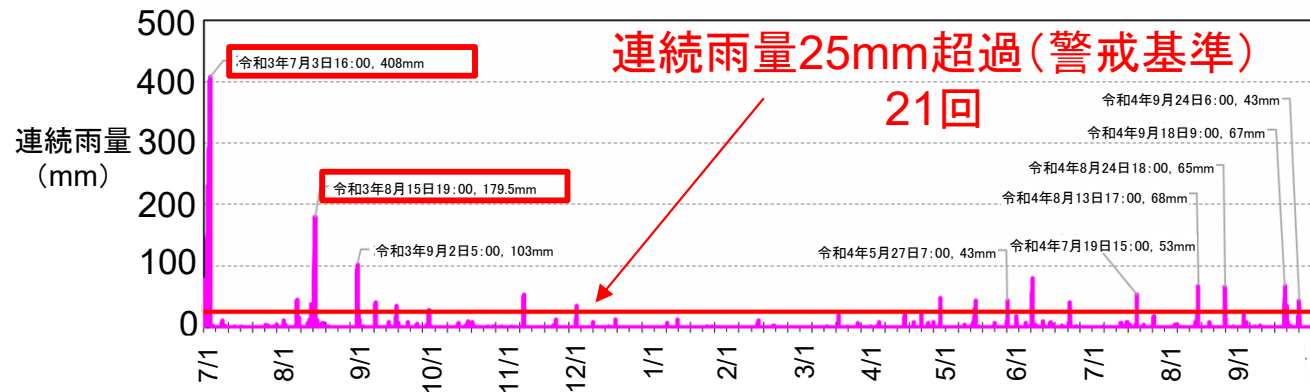
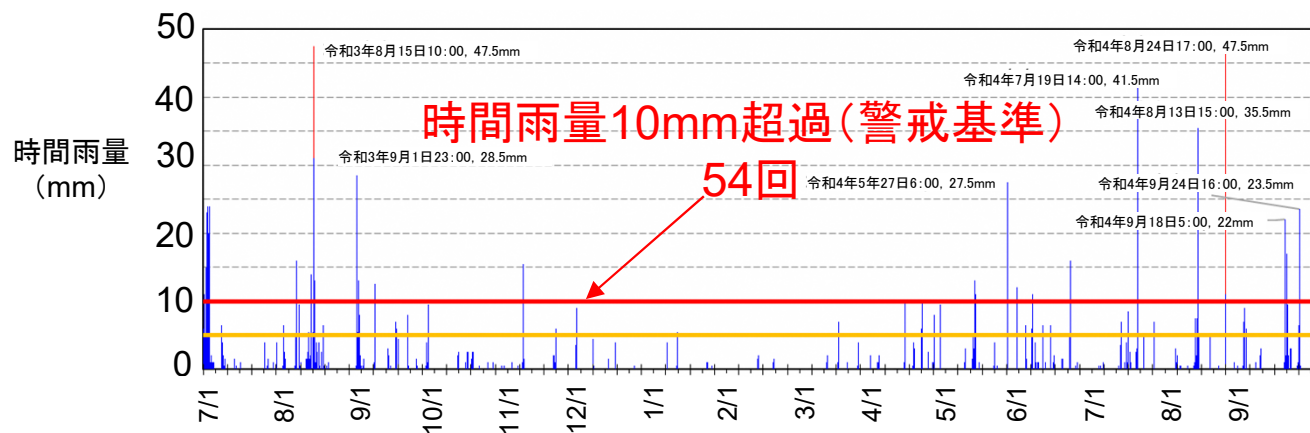
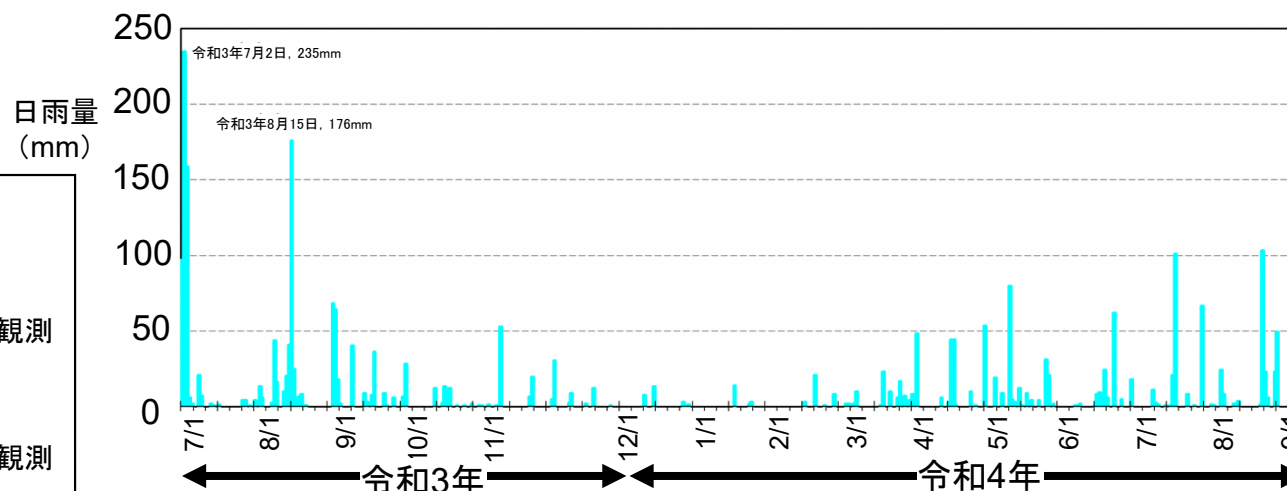
- 発災時の雨量は、令和3年7月1日4:00～7月3日16:00(熱海雨量観測所)において、連続雨量408mm(期間雨量449mm)を記録した。
- 発災後の雨量は、源頭部雨量計R-1の観測期間(令和3年7月～令和4年9月)において、令和3年8月15日の連続雨量179.5mm(最大時間雨量47.5mm)を記録し、この一連の降雨で右岸側の一部土塊が小崩壊した(次頁参照)。

小崩壊発生

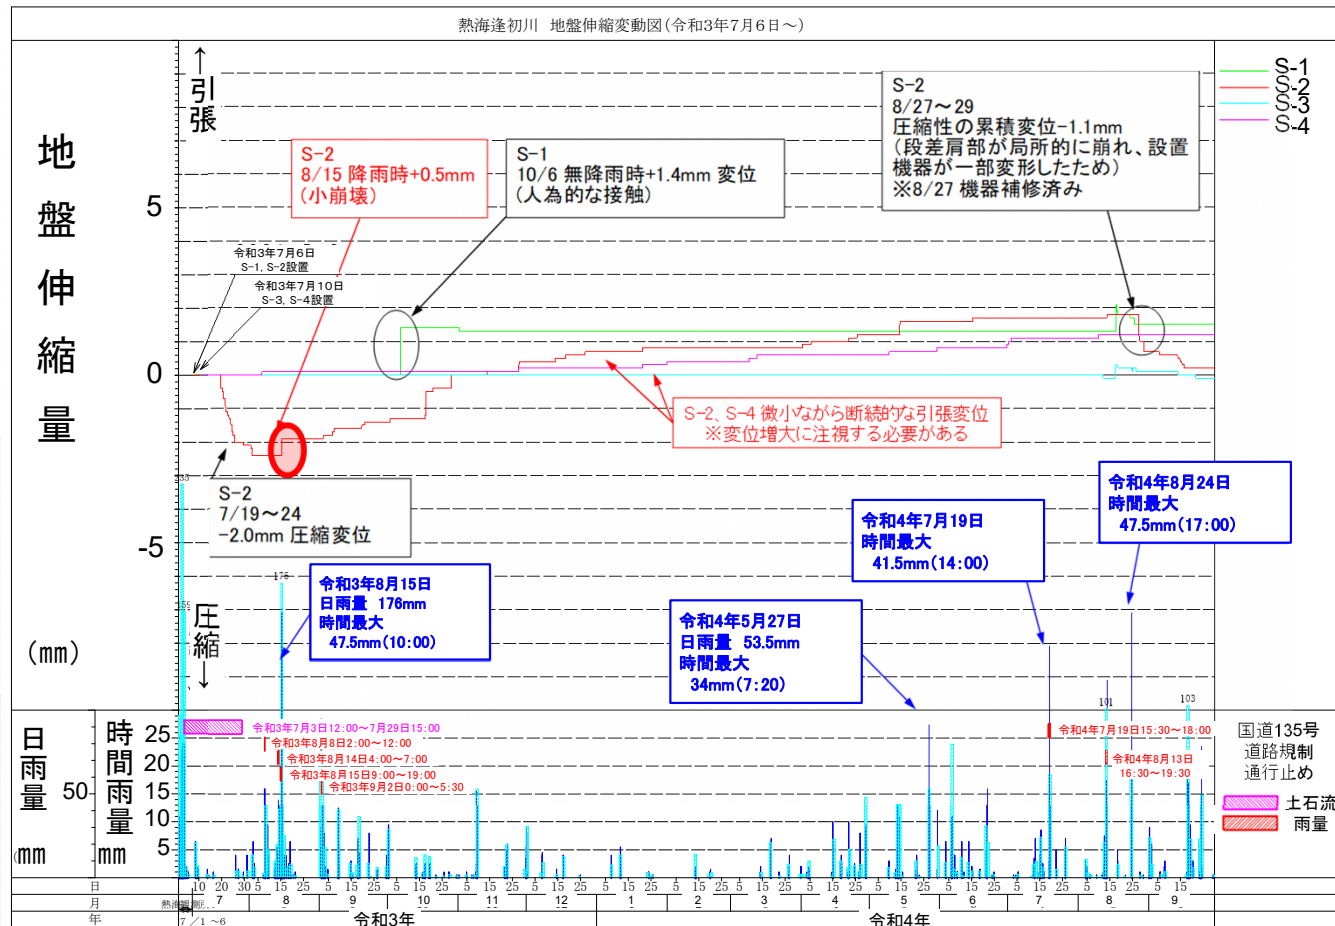
- ・各計器ともに顕著な累積変動は認められなかった。
- ・S-1、3、4は、観測期間中の降雨時にもほとんど変動は認められなかった。
- ・S-2は、設置当初の地盤なじみによる圧縮変位や令和3年8月15降雨時の小崩落に伴い軽微な引張変位(+0.5mm)などを捉えたものの、その後変動は収束した。

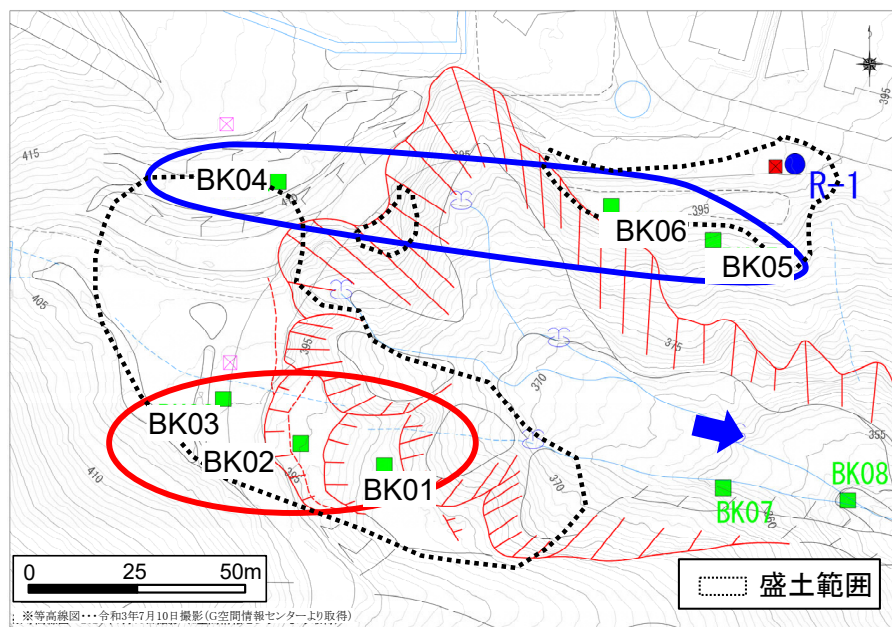
◆ 傾斜計 6基 (BK01~06)

- ・各計器ともに顕著な累積変動は認められなかった。
- ・右岸側のBK01~03、中央BK04、左岸側BK06は、観測期間中の降雨時にもほとんど変動は認められなかった。
- ・左岸側のBK05は、令和4年3月以降に微小な累積変動が認められた。但し、他計器の変動はなく、周辺斜面の異常も確認されなかったため問題ない。

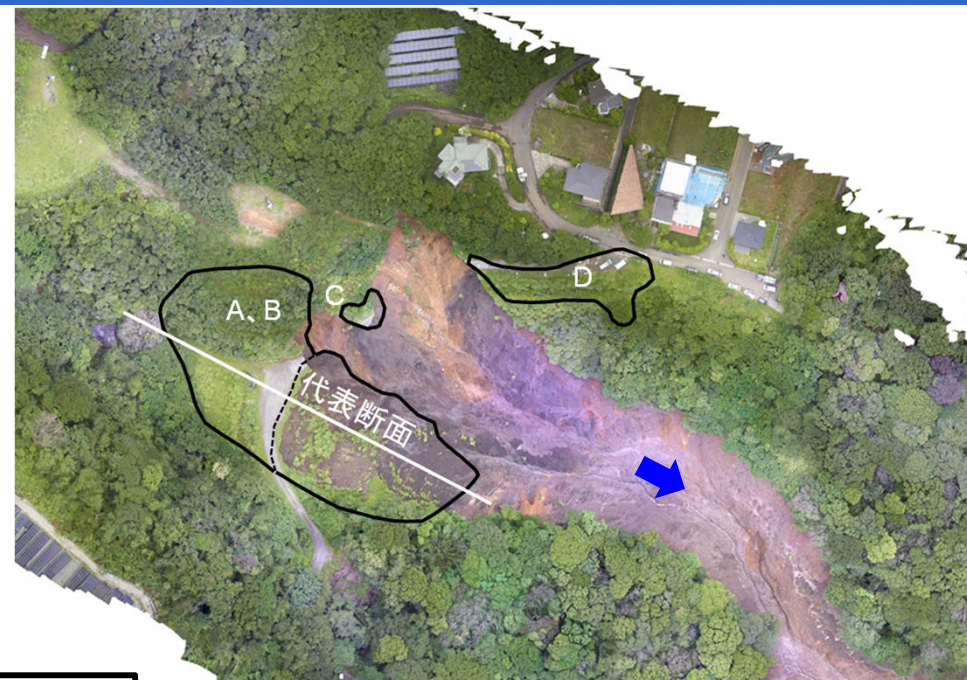
落ち残り盛土の位置

A、B領域の対応方針の設定理由

地下水上昇、流域内の表流水流入により崩壊が引き起こされる可能性があるため、以下の対応方針とする。

下流側：地形的に地下水の流入を防ぐことが困難であるため、全量撤去

上流側：表流水流入を防ぐ対策とともに一部土砂を撤去

C、D領域の対応方針の設定理由

C領域：盛土は地山にかろうじて固着しているため降雨によって崩落する可能性があるため、全量撤去

D領域：下部の盛土が崩壊し不安定な状態であるため、全量撤去

→円弧すべり解析によって撤去形状を設定

→盛土を全撤去
