監視指導状況報告書

1 監視指導年月日	平成22年10月12日 10:30~
2 監視員	[Redacted]
3 業者氏名	[Redacted]
4 業者住所	熱海市伊豆山 赤井谷残土処分地
5 立会者	なし

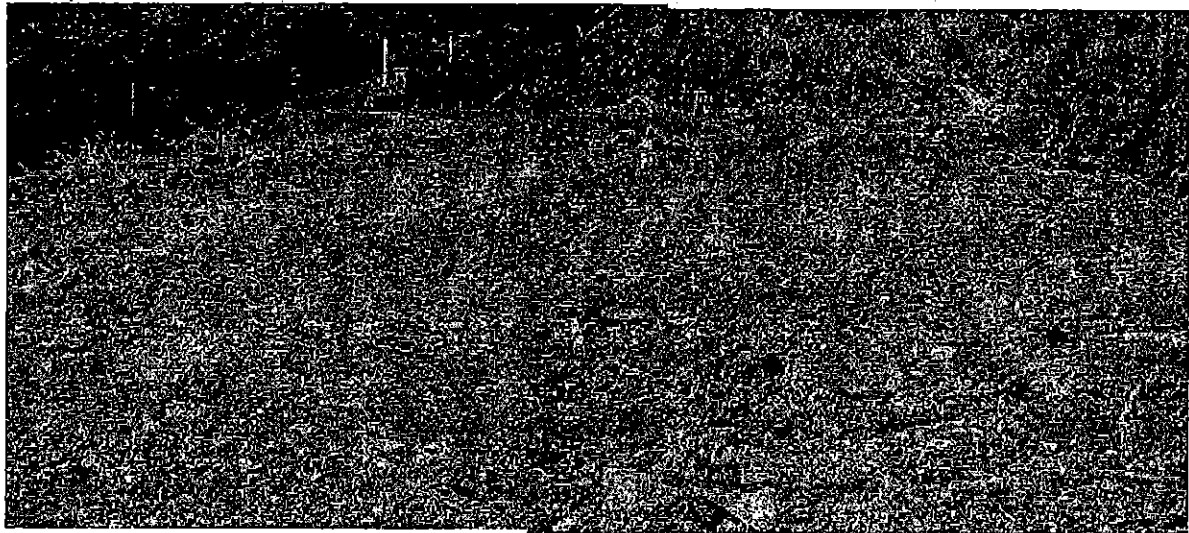
- ・作業は行われていなかった。
- ・瓦くず等の敷きこまれた上に薄く土砂が被せられていた。ただし、覆土が薄く、外観上容易に瓦等の存在が確認できるような状況（完全に覆いつくされていない）のため、瓦くず等の存在を隠す意図は希薄と思われる。

- ・廃棄物リサイクル課、熱海市に情報提供する。
- ・現地調査を継続実施する。

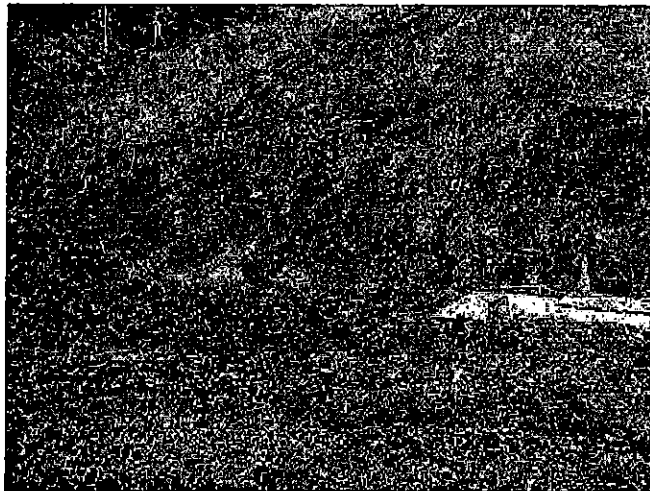
- ・ダンプ搬入路鉄板の端の穴は土砂でふさがっていた。連休中に土砂搬入（被せた土砂も含め）があったものと思われる。
