監視指導状況報告書

1 監視指導年月日	平成23年3月2日
2 監視員	■■■■■
3 業者氏名	■■■■■
4 所在地	熱海市赤井谷他(残土置場、瓦礫置場、造成D工区、■■■■■解体現場、日金)
5 立会者	熱海市職員(収去のみ)

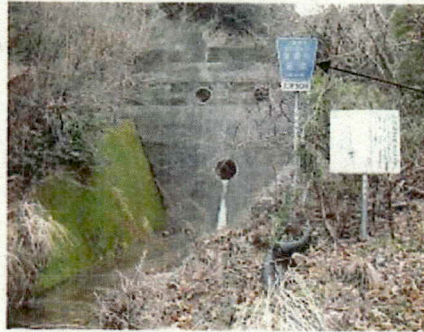
収去地点
(砂防ダム出口)

6 現地の状況
 ・■■■■■の赤井谷残土置場から下流約300mの地点で、河川水(逢初川)の収去を行った。

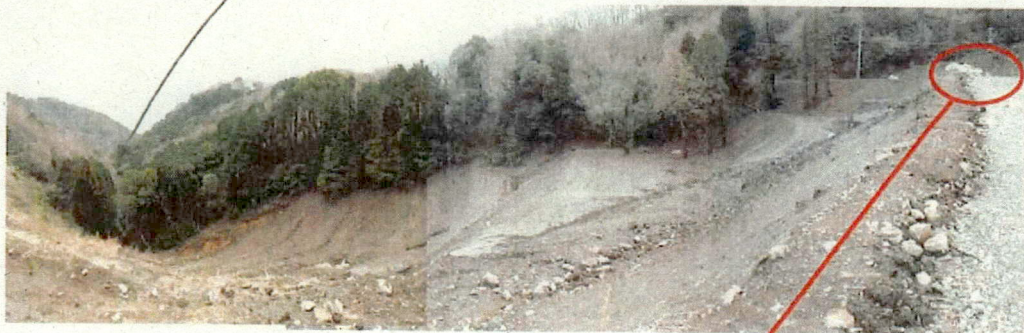
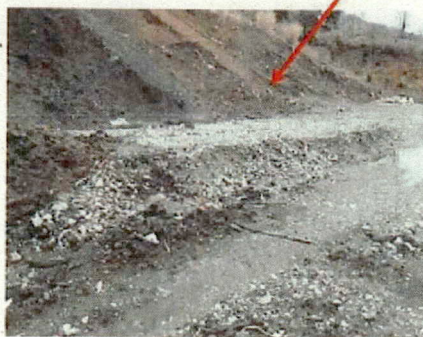
<赤井谷残土置場>

・赤井谷残土置場、瓦礫等の野積箇所、造成D工区、■■■■■解体現場、日金造成地に立入検査を行ったが、特段の変化は認められなかった。
