監視指導状況報告書

1 監視指導年月日	平成 27 年 7 月 14 日 (火)
2 監視員	■■■■■
3 業者氏名	■■■■■
4 業者住所	熱海市伊豆山C工区
5 立会者	なし

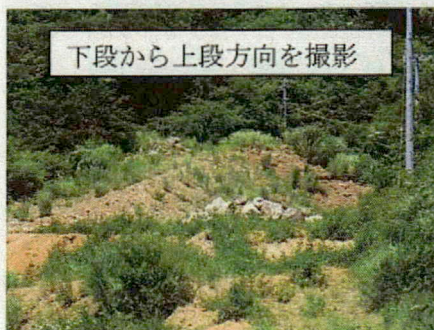
下段から上段方向を撮影

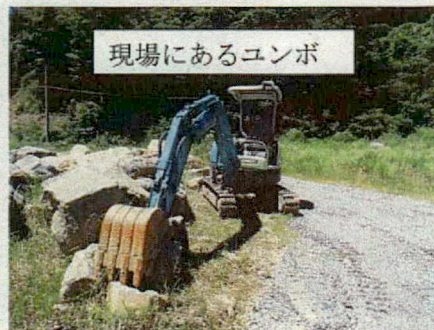
現場にあるユンボ
