# 監視指導状況報告書

1 監視指導年月日	平成22年5月26日
2 監視員	[REDACTED]
3 業者氏名	[REDACTED]
4 所在地	熱海市日金町、熱海市伊豆山
5 立会者	なし
6 現場の状況	[REDACTED]による廃棄物不適正保管の現状確認のため調査を行った。

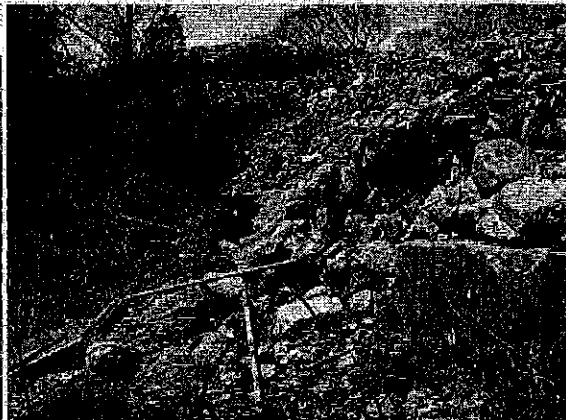
## <日金町造成地>

・当該地の状況に、特に変化なし。(写真左が本日、写真右が4月13日)

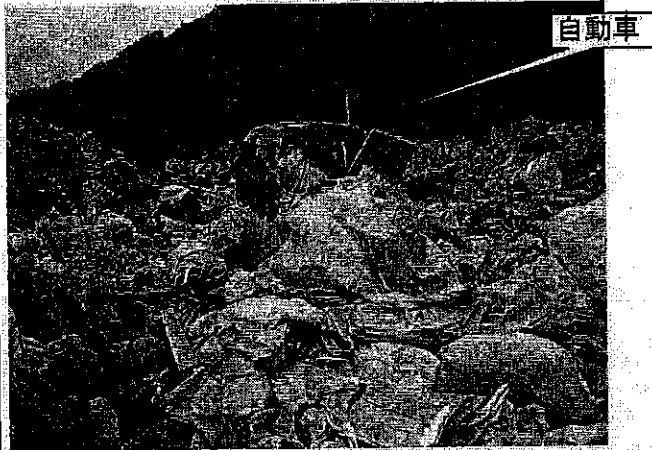
<伊豆山造成地> (写真上が本日、写真下が4月13日)

・以前のアスファルト、コンクリ入り袋に加えて、自動車が放置されていた。  
また、袋も増加していた。
