令和6年11月2日の降雨後の逢初川源頭部の状況

1 逢初川源頭部の状況

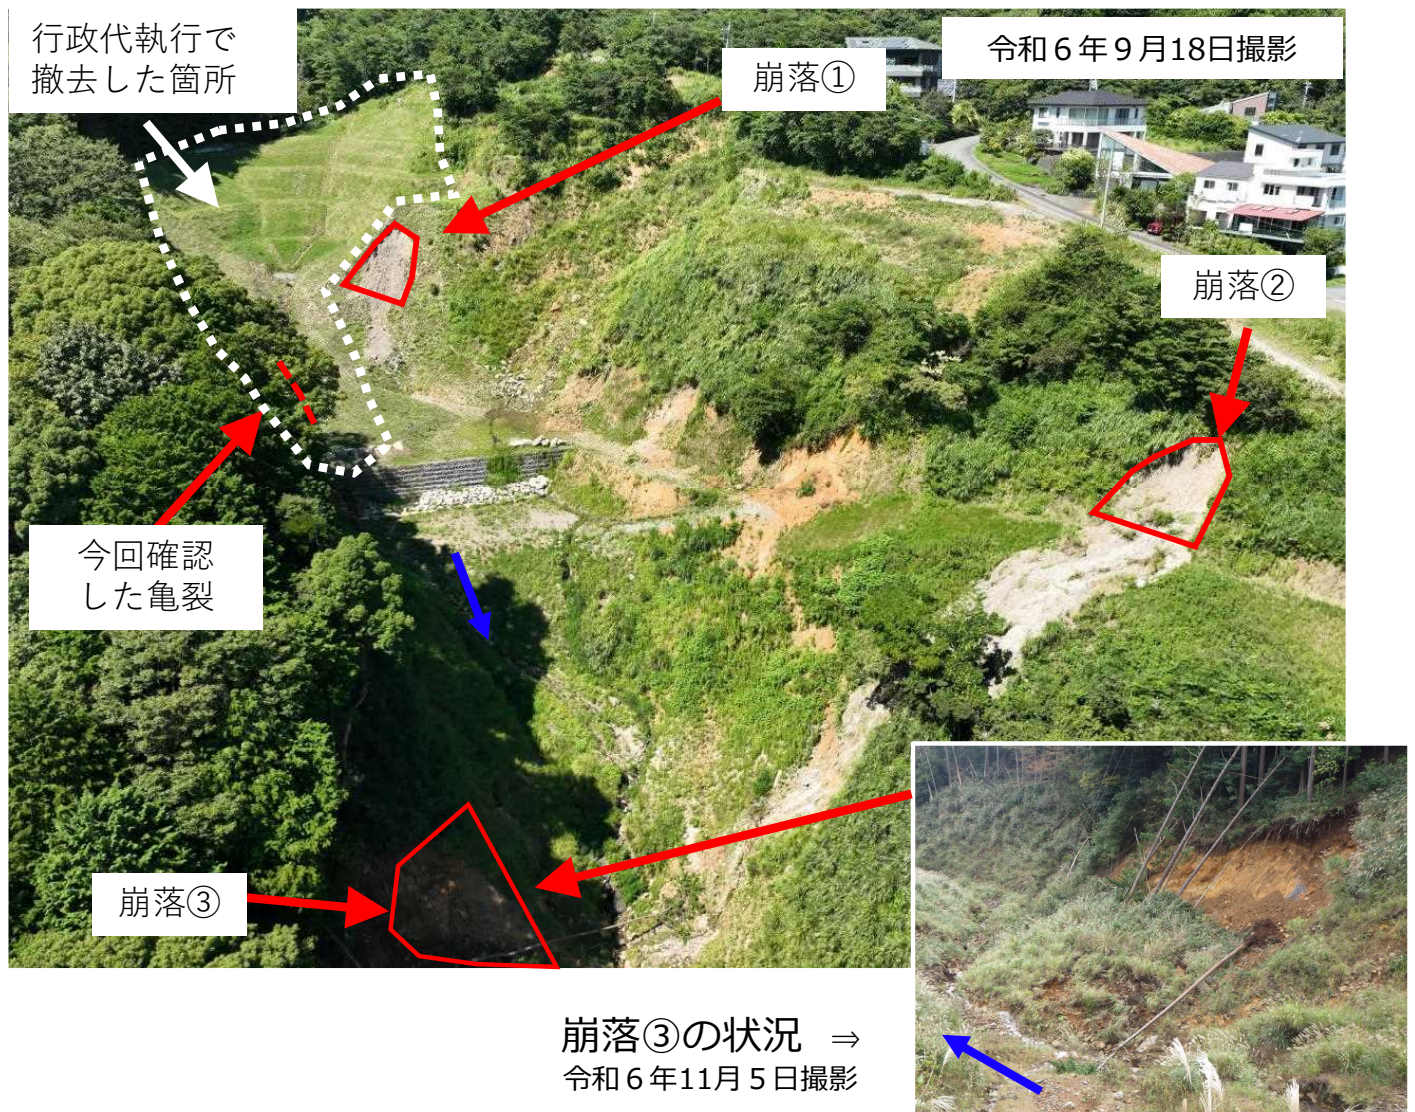
【表1】 これまでに確認された崩落（3箇所）

箇所	崩落等の規模	崩落の状況
崩落①	・幅5m、長さ10m、 ・土量10 ³ m ³ 程度	・湧水や浸食が見られないことから、降雨の浸透により斜面の土砂が落下したものであり、大規模な崩壊につながる恐れは低いと考えています。 ・11月3日、崩落状況に大きな変化がないことを確認しました。
崩落②	・幅7m、長さ10m、 ・土量40 ³ m ³ 程度	
崩落③ (下流右岸側)	・幅40m、長さ10m、 ・土量400 ³ m ³ 程度	・自然斜面が崩落したものです。 ・崩壊が拡大する可能性は低いと考えています。 ・11月5日、崩落状況に大きな変化はなく、下流への土砂移動がないことを確認しました。

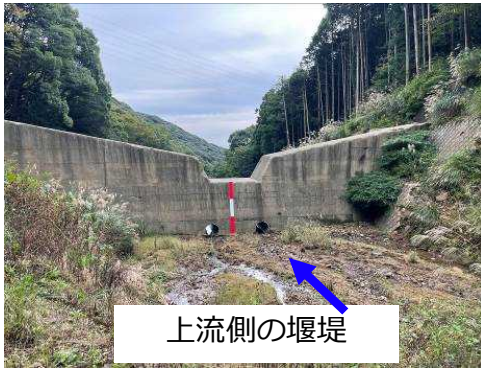
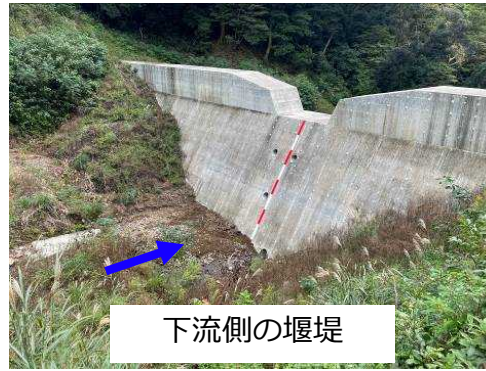
2 砂防堰堤の点検結果

- ・11月5日、源頭部下流の砂防堰堤の土砂の堆砂状況の確認を行いました。
- ・前回から堆砂状況に変化がないことを確認しました。

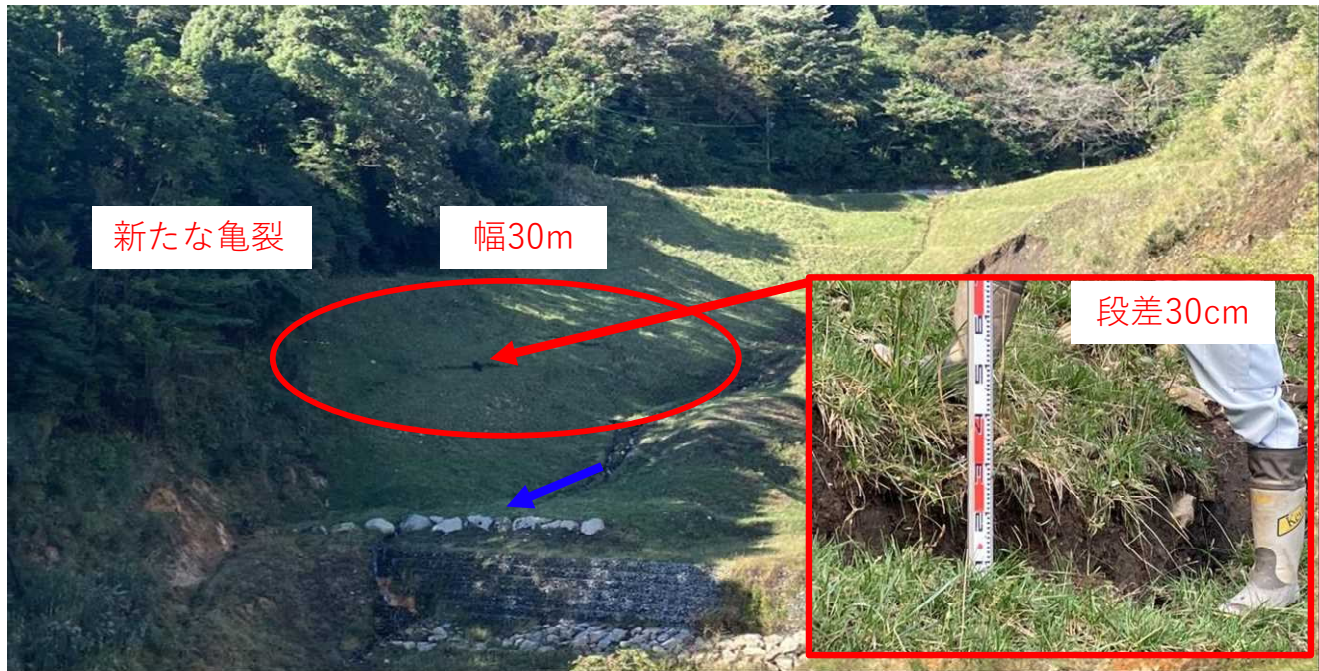
11月2日に熱海観測地点で連続雨量107mmを観測した後の状況（令和6年11月3日撮影）

A 今回確認された亀裂は、行政代執行で土砂撤去した斜面において、地山の上に薄く残った土砂に段差30cm程度の亀裂が長さ30m程度発生したものです。

A 亀裂の周辺には湧水や浸食が見られないことから、発生原因は雨水の浸透に伴う土砂の重量の増加による自然落下と考えられます。

○今後も、大雨後のパトロール等により経過観察を行ってまいります。源頭部の状況について、住民の皆様へ情報提供してまいります。
