富国有徳の理想郷“ふじのくに”づくり

大井川上流部の現地状況報告

2019年12月13日

静岡県

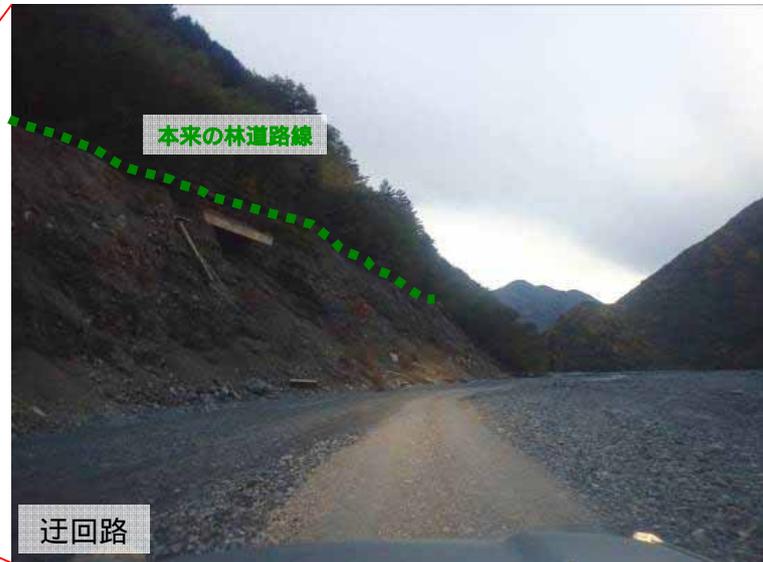
アクセス道の状況 (林道東俣線)

- ・被災箇所は河川内を迂回
- ・全線車両（大型車両を除く）通行可能

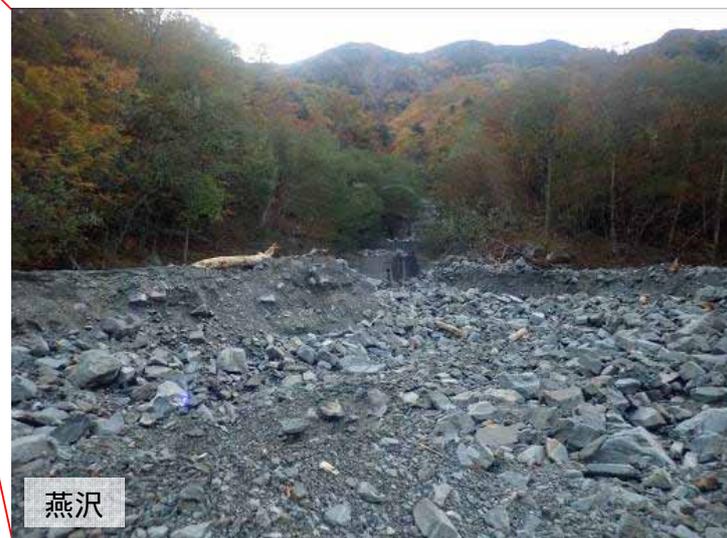
アクセス道の状況 (燕沢(つばくろさわ))

- ・燕沢の南北2箇所が大規模な発生土置き場となる予定
- ・沢から多量の礫質土が発生

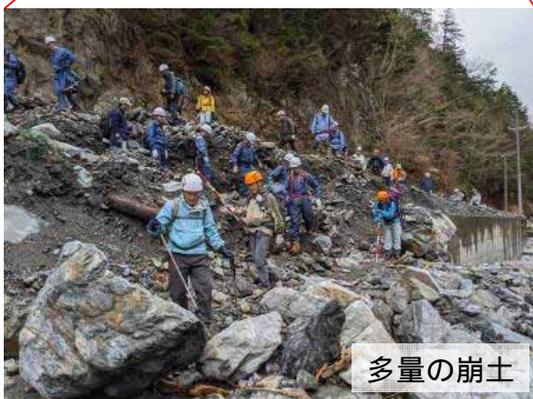
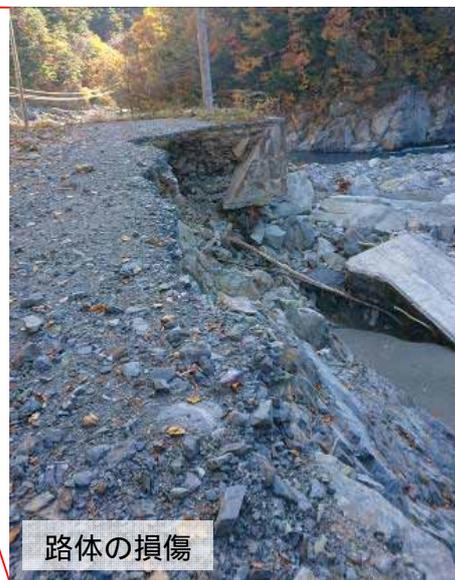
アクセス道の状況 (特種東海製紙管理道)

- 橋の流出の他、多量の崩土や路体の損傷が多数確認されており、復旧には時間を要すると思われる

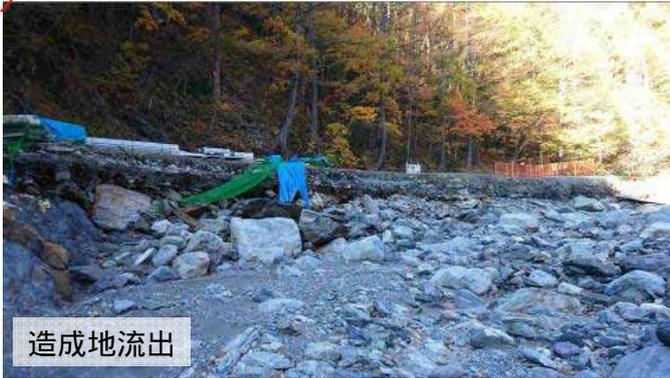
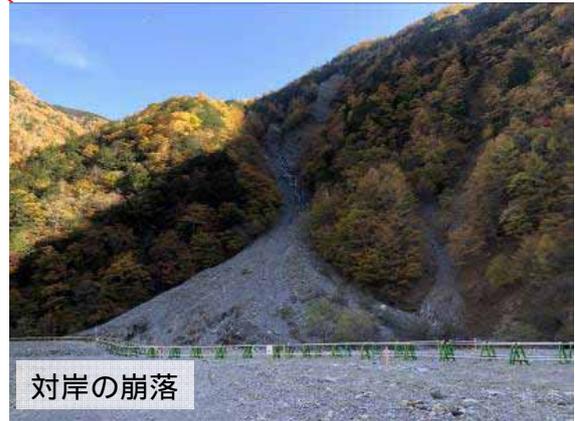
西俣ヤードの状況

- ・造成地の一部が流出
- ・対岸が大きく崩落
- ・設置済みの建物には影響なし

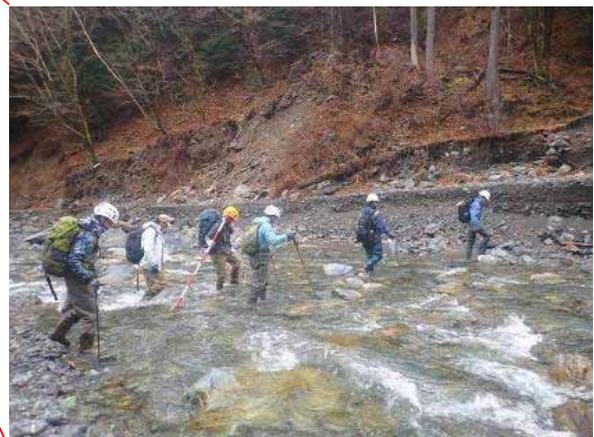
西俣川(西俣ヤード～蛇抜沢)の状況

- ・上流部へは一部渡河してアクセス
- ・川幅は10m程度
- ・水深は30cm程度

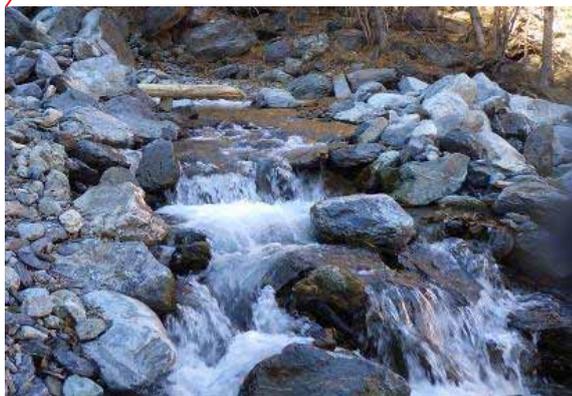
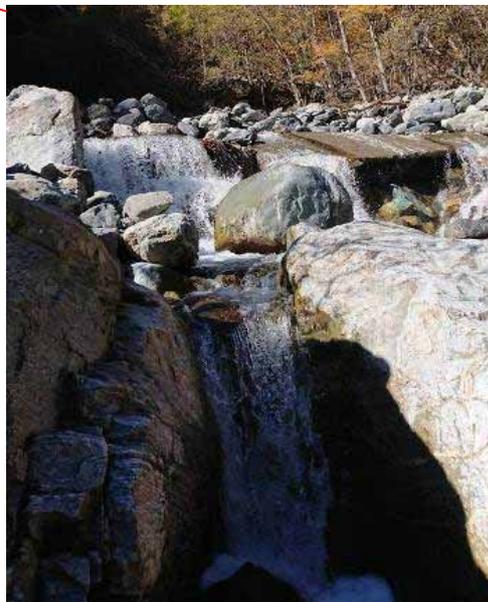
支流(蛇抜沢)の状況

- 比較的豊富な常水あり

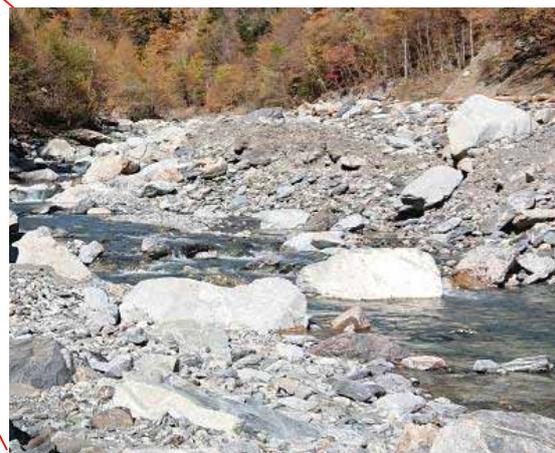
西俣川(蛇抜沢～新蛇抜沢)の状況

- 川幅 3 ~ 5 m 程度
- 水深 30 cm 程度
- 西俣ヤード付近に比べると水量が大きく減少
(蛇抜沢合流点より上流のため)

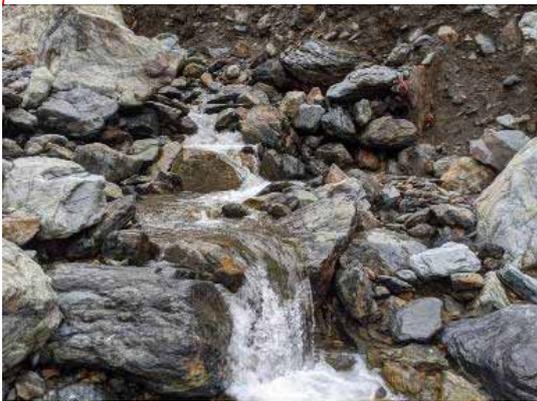
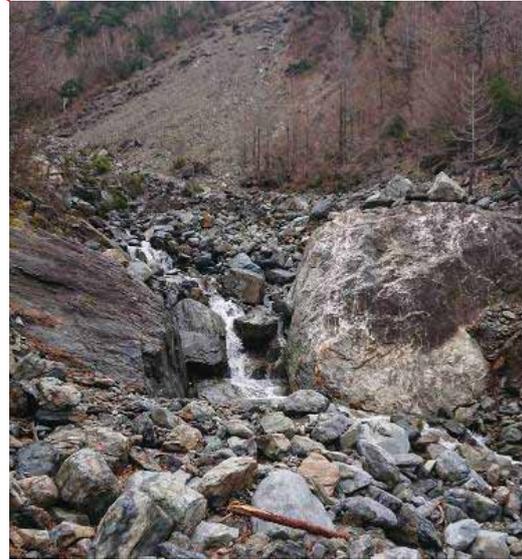
支流(新蛇抜沢)の状況

- 小川程度の常水あり
(数日前の計測で $0.05\text{m}^3/\text{秒}$)
- 減水による沢枯れの危険あり

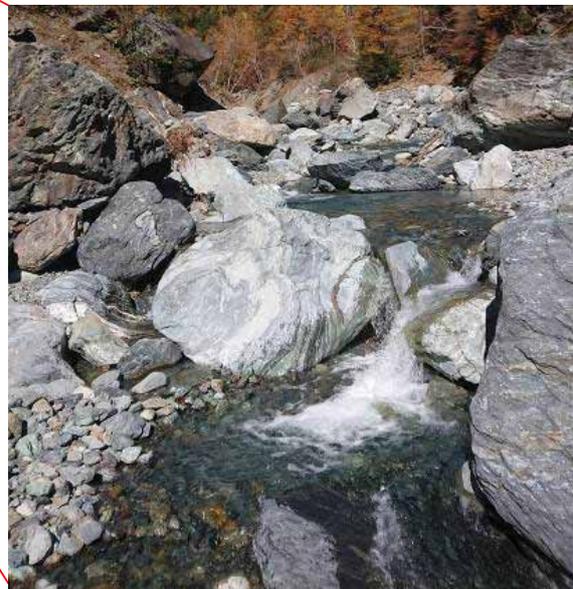
西俣川(新蛇抜沢奥)の状況

- 川幅 1 ~ 3 m
- 水深 30 ~ 50 cm 程度
- 更に水量が減少
