監視指導状況報告書

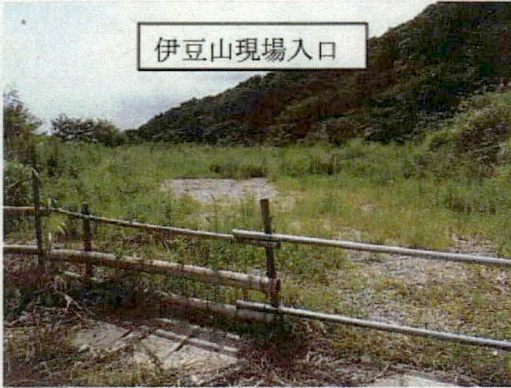
<div style="border: 1px solid black; padding: 2px; margin: 5px;">伊豆山現場入口</div>

1 監視指導年月日	平成 27 年 9 月 14 日 (水)
2 監視員	[Redacted]
3 業者氏名	[Redacted]
4 業者住所	熱海市伊豆山C工区
5 立会者	なし
6 概要	台風通過後の現場の状況を確認するため、立入検査を実施した。現場の土砂崩れ等の確認を行うため、現場を訪れた。
<p><調査結果></p> <ul style="list-style-type: none"> ・ 廃棄物の状況に変化は認められなかった。また、草が生い茂っていた。 ・ 現場内には、斜面が崩壊したような形跡は認められなかった。 ・ 現場は無人の状態であった。 <p><現場状況></p> <div style="display: flex; flex-direction: column; align-items: center;">

<div style="border: 1px solid black; padding: 2px; margin: 5px;">赤井谷現場</div> </div> <p><今後の対応></p> <ul style="list-style-type: none"> ・ [Redacted]と面会し、撤去計画書の提出を行うよう指導する。 ・ 定期的に現場を確認する。
