監視指導状況報告書

②がれき置場

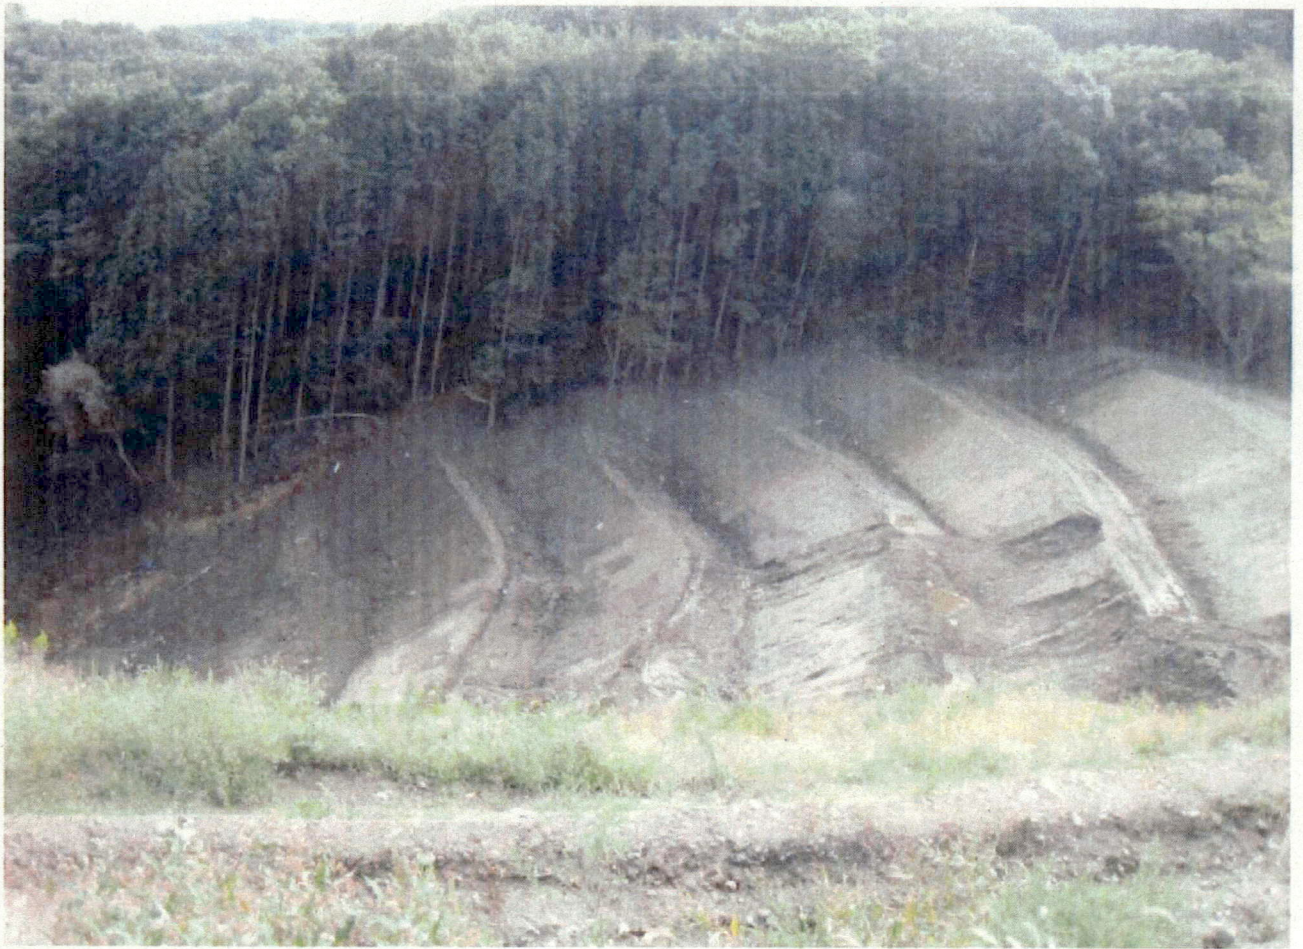
場内のあちこちに水がたまってゐる。

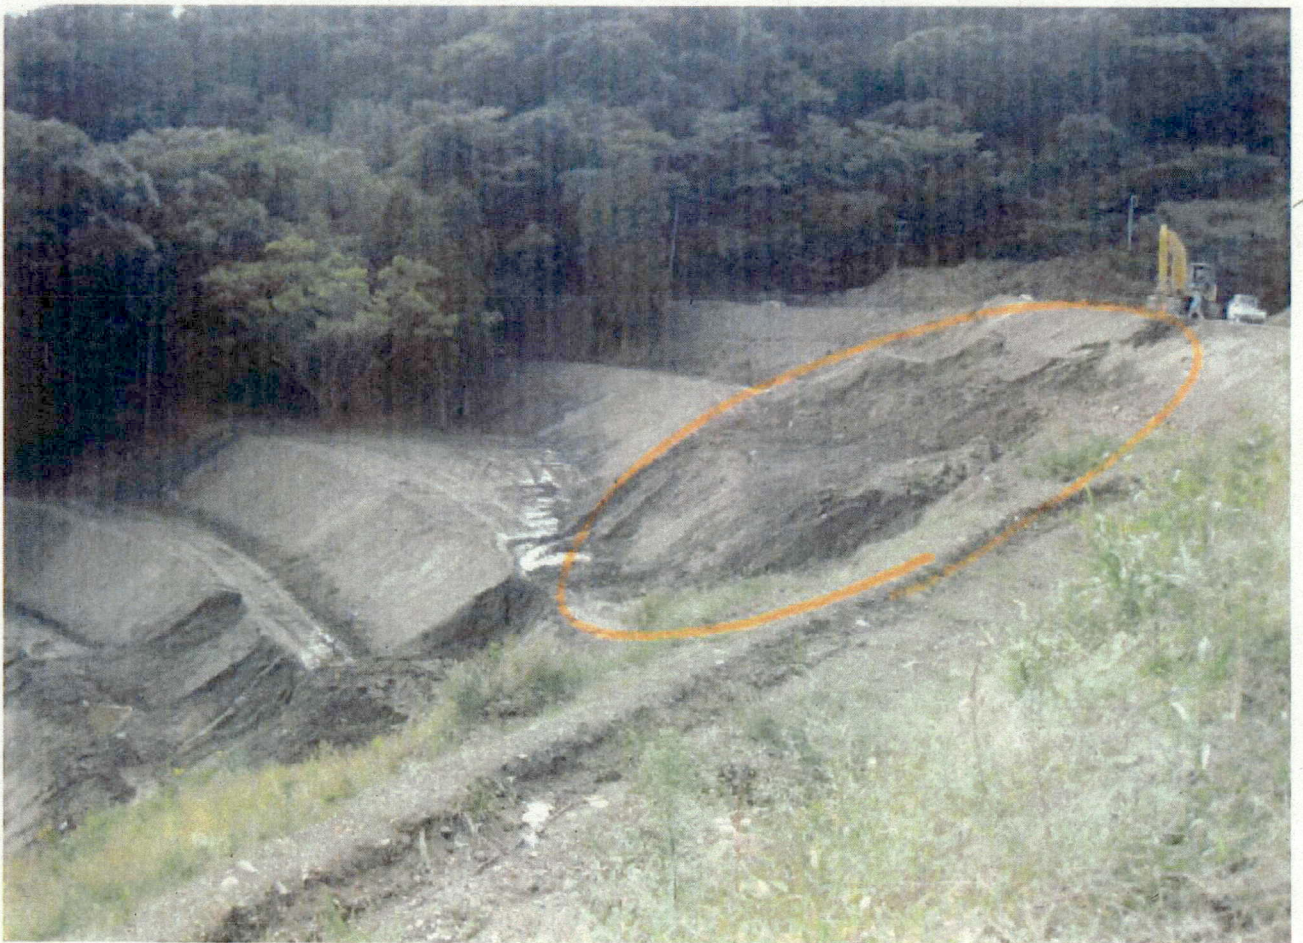
雨により法面が崩落してゐる

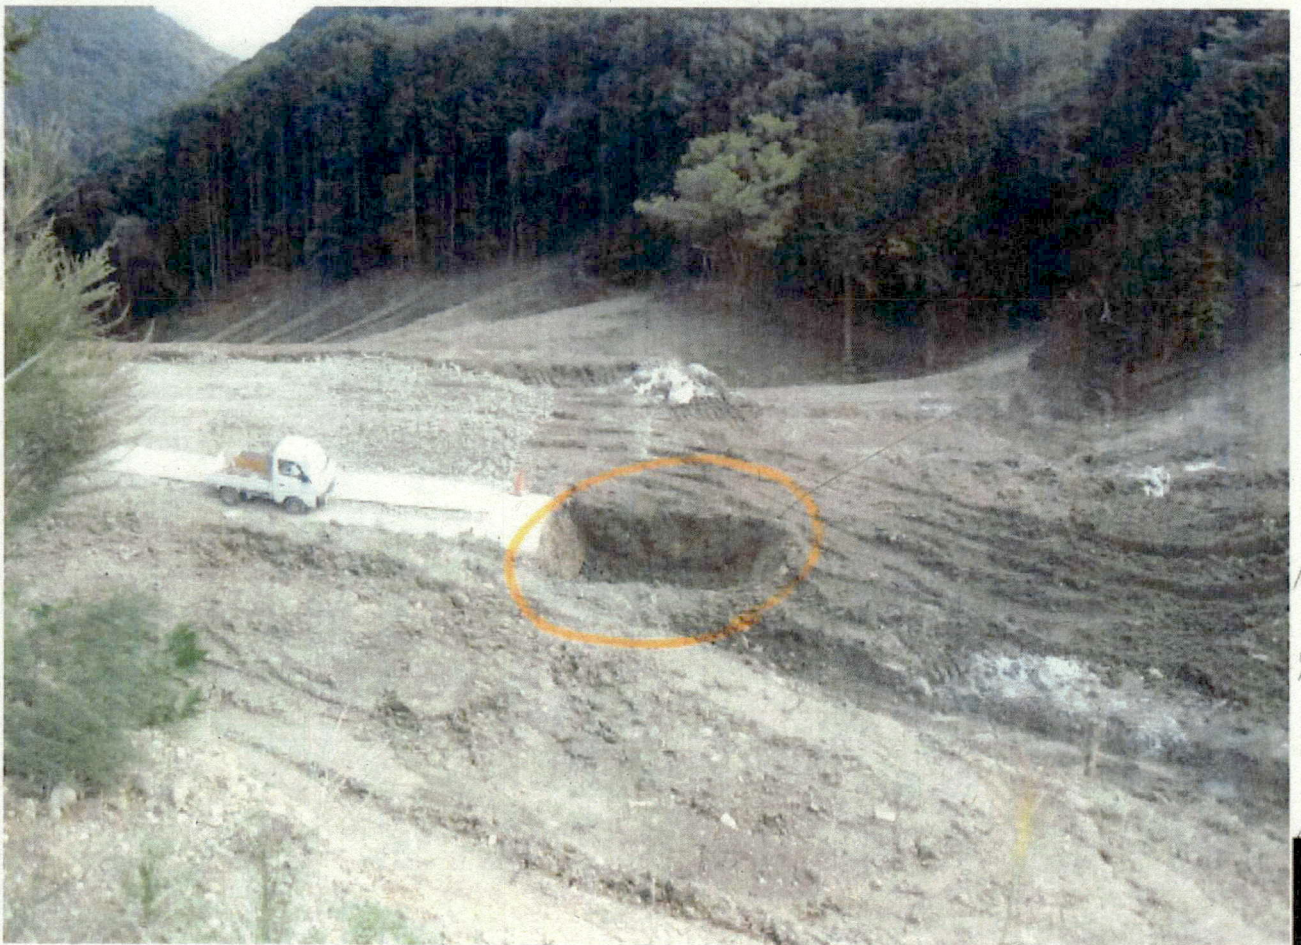
この坑は残土をばんてくるトラックが土を降らすのに
使った穴とのこと ()

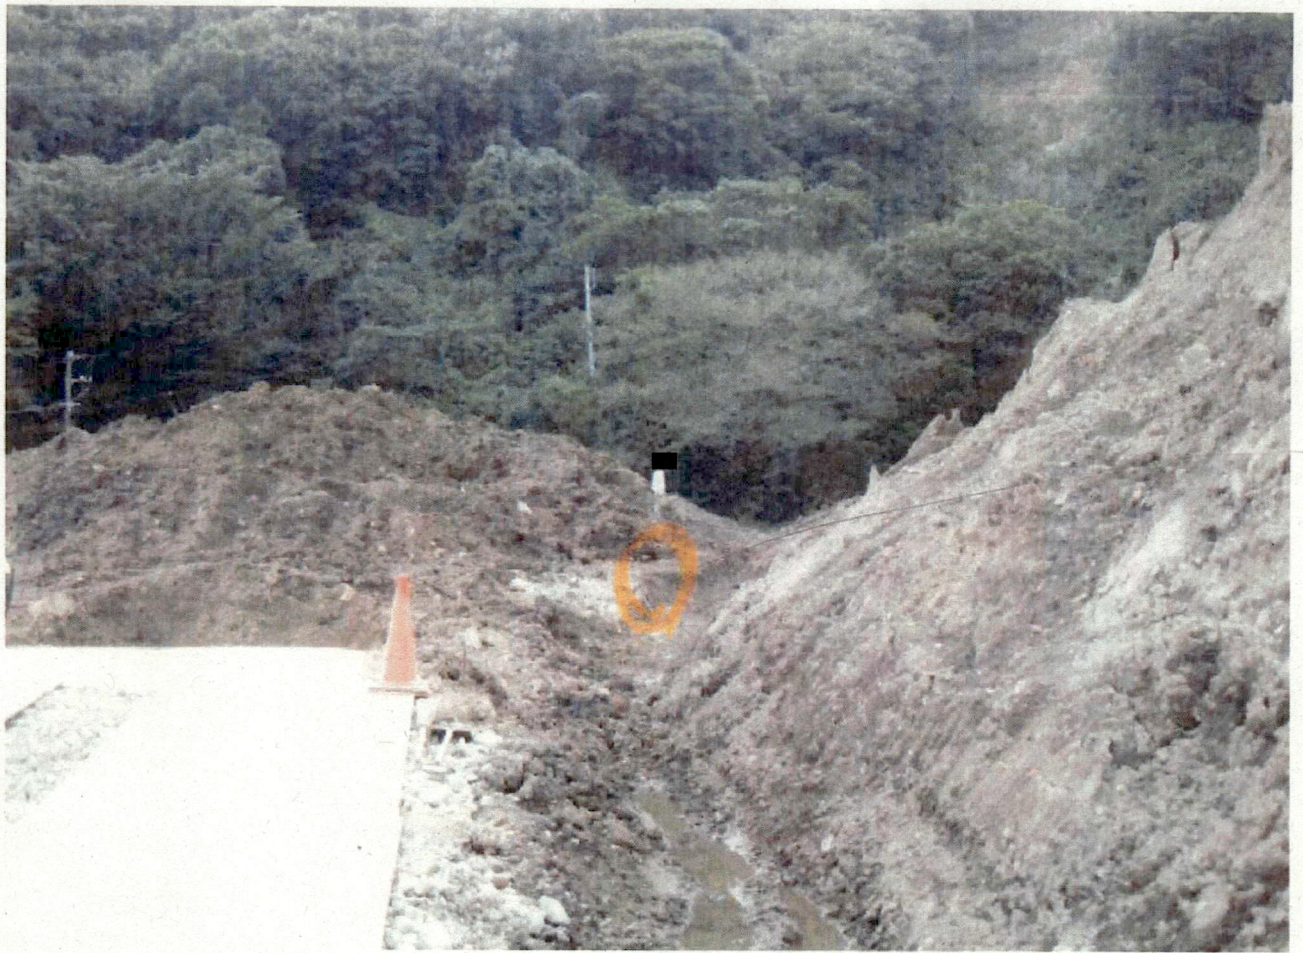
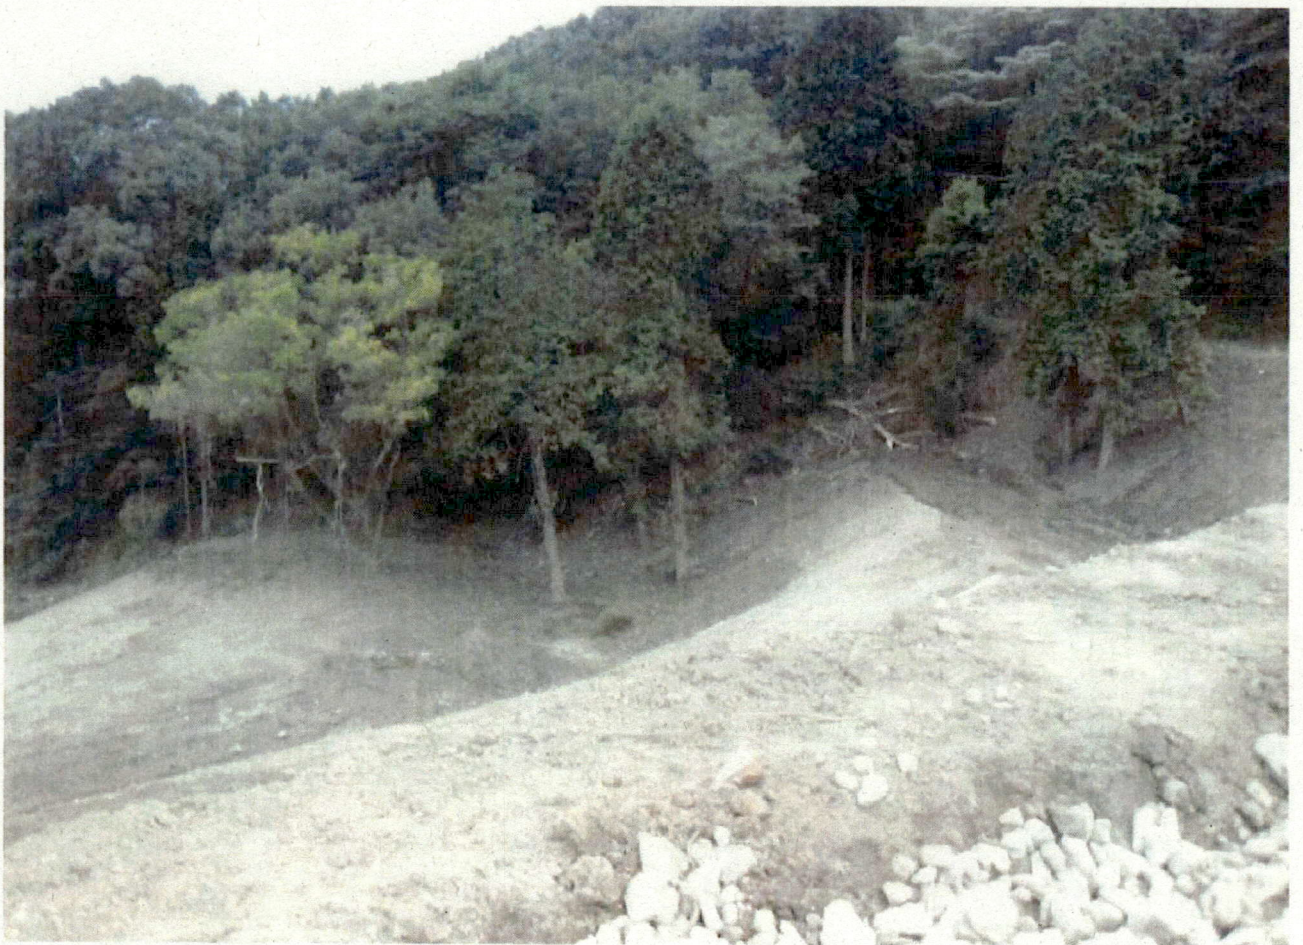
→ このあたりに植えた木がはあふらしい（職員が立っているあたりの下、舟入路と平行した高土のあたり）

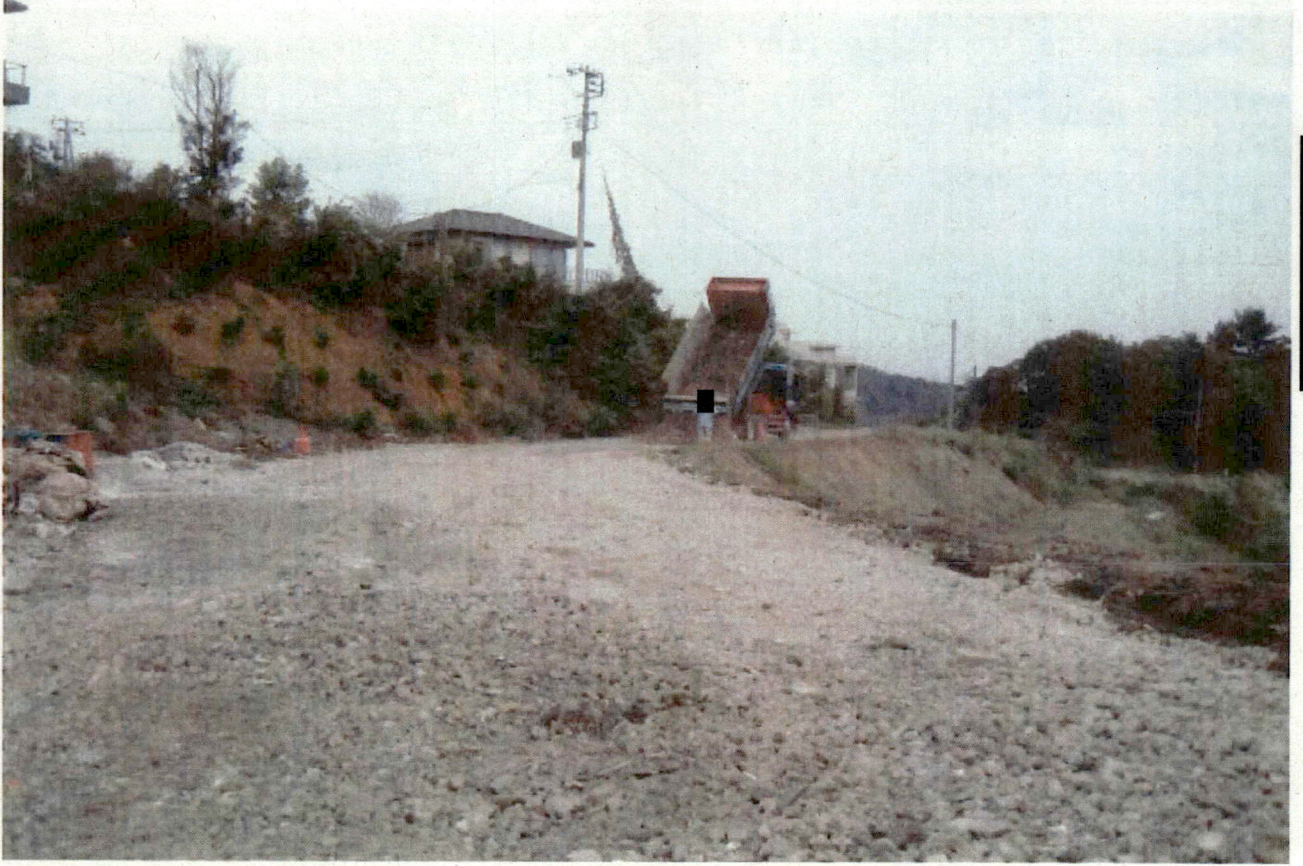
から運んで来たものをあげているところ

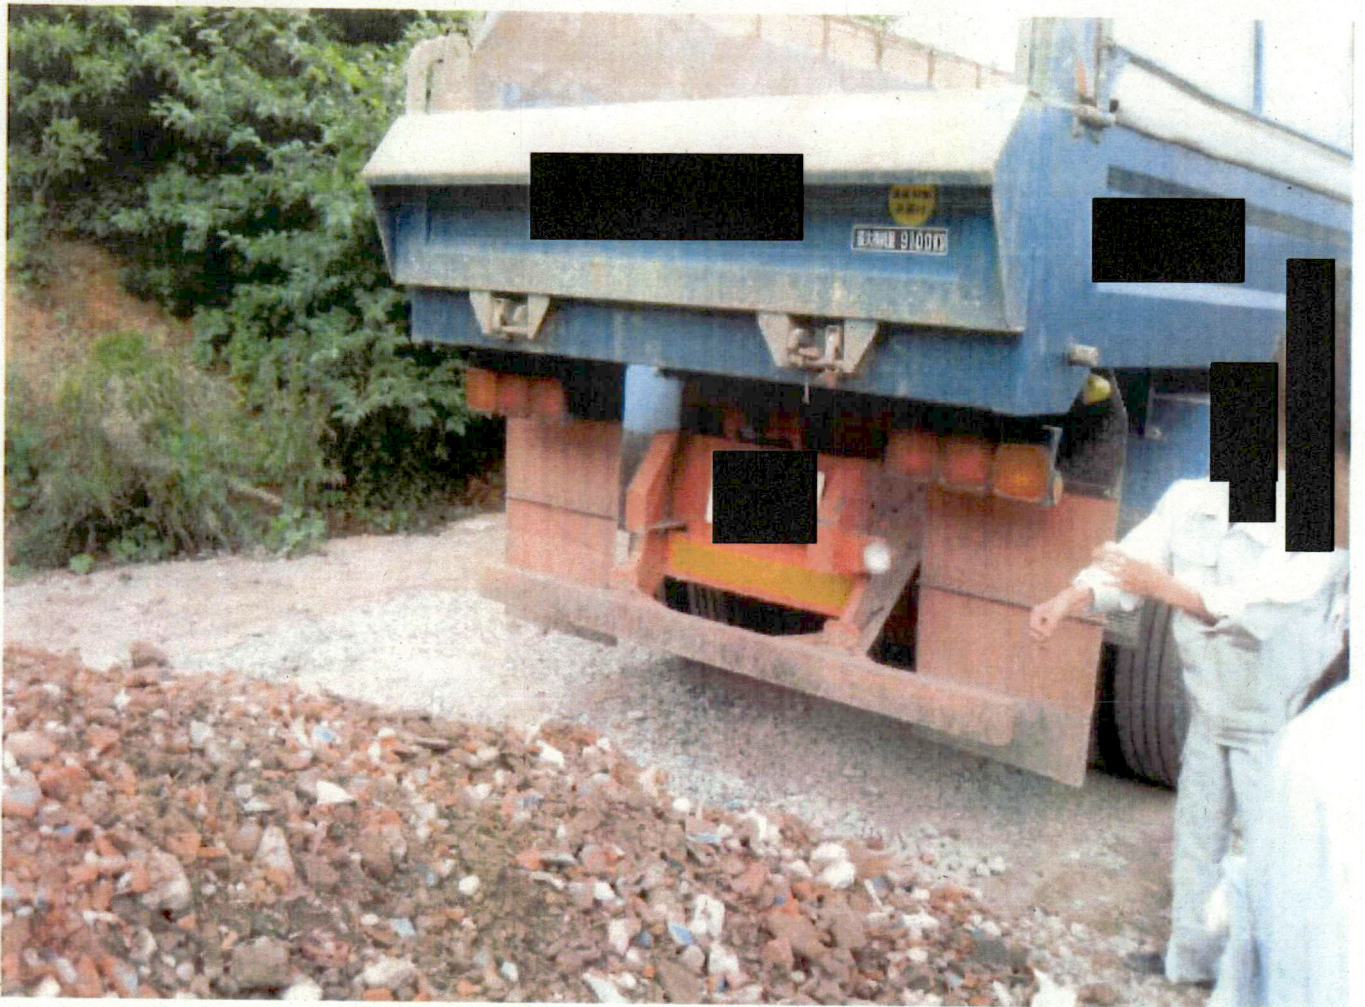
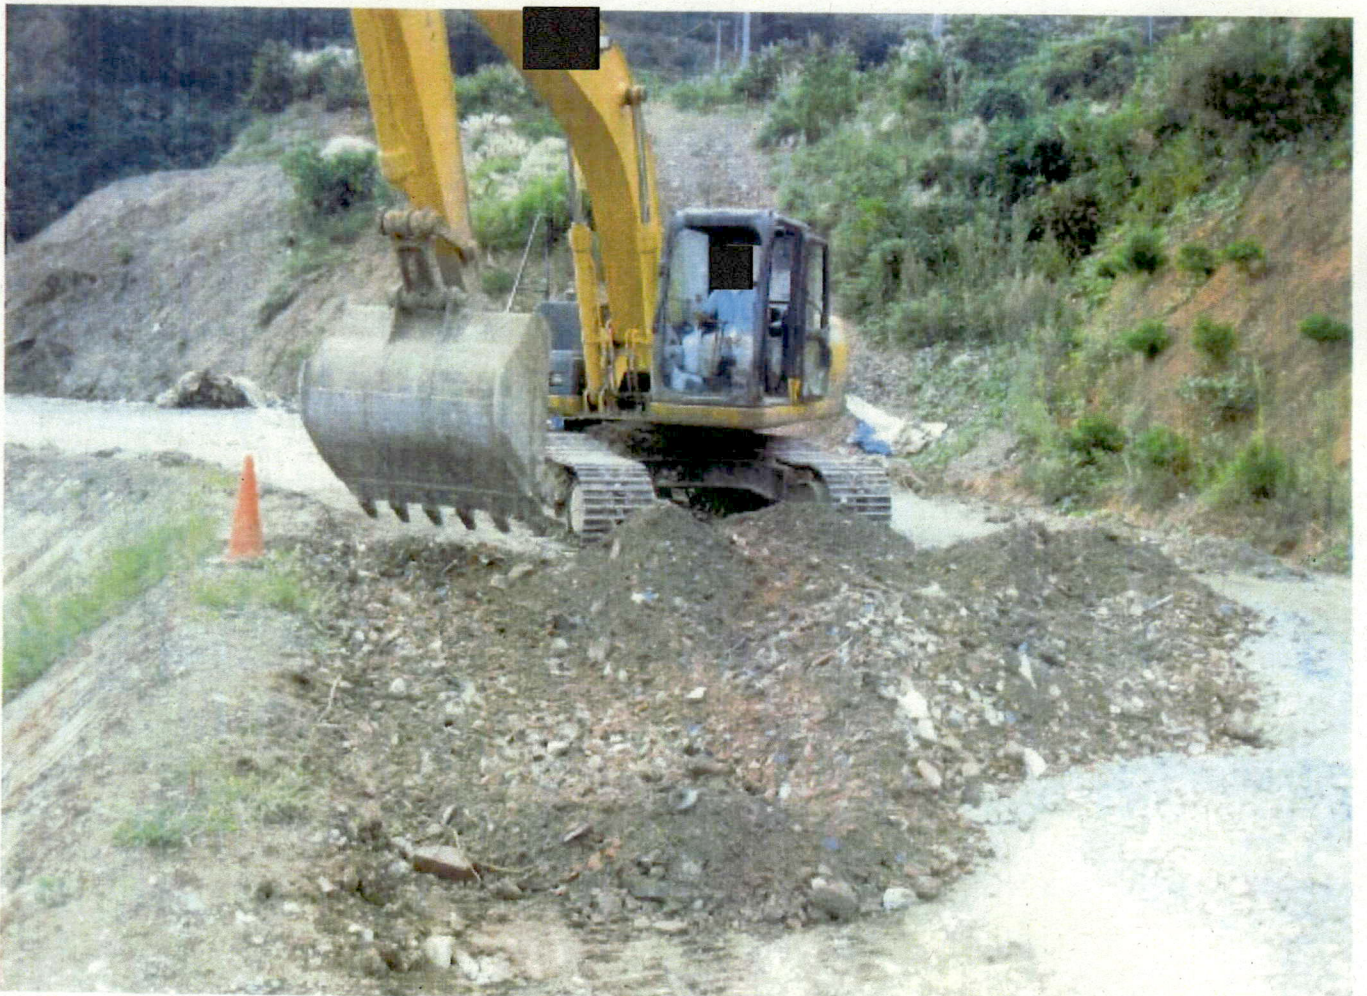
あけたものを
[redacted]
が重機で
たらいして
いる
