設置後 15 年経過した多様な防腐処理を施したデッキボードの 屋外耐久性及び非破壊強度測定法の評価[†]

渡井純・星川健史・池田潔彦¹⁾

Evaluation of Durability and Nondestructive Measurement Methods for Deck Boards Treated with Several Wood Preservatives and Exposed to Outdoor Conditions for 15 Years

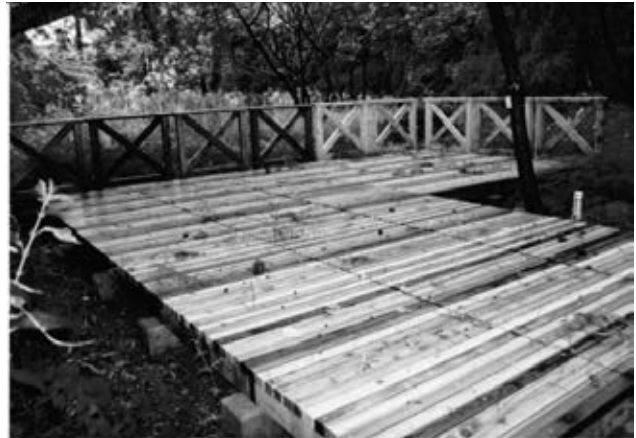
図1 デッキボードの設置状況

1999年3月に上記の各デッキ材を組み合わせで作製したデッキボード¹⁶を静岡県農林技術研究所森林・林業研究センター構内の見本林内に設置した(図1)。設置場所は主にサクラ等の落葉樹が植えられており、春から夏にかけては木漏れ日程度の日照であるが、秋から冬にかけては日照のある環境であった。デッキボードは接地させず、コンクリート製の独立基礎上にデッキボードの土台を設置した。基礎はおよそ100mmの高さであり、土台が100mmの厚さがあるため、デッキ材は地上からおよそ200mmの高さに位置していた。

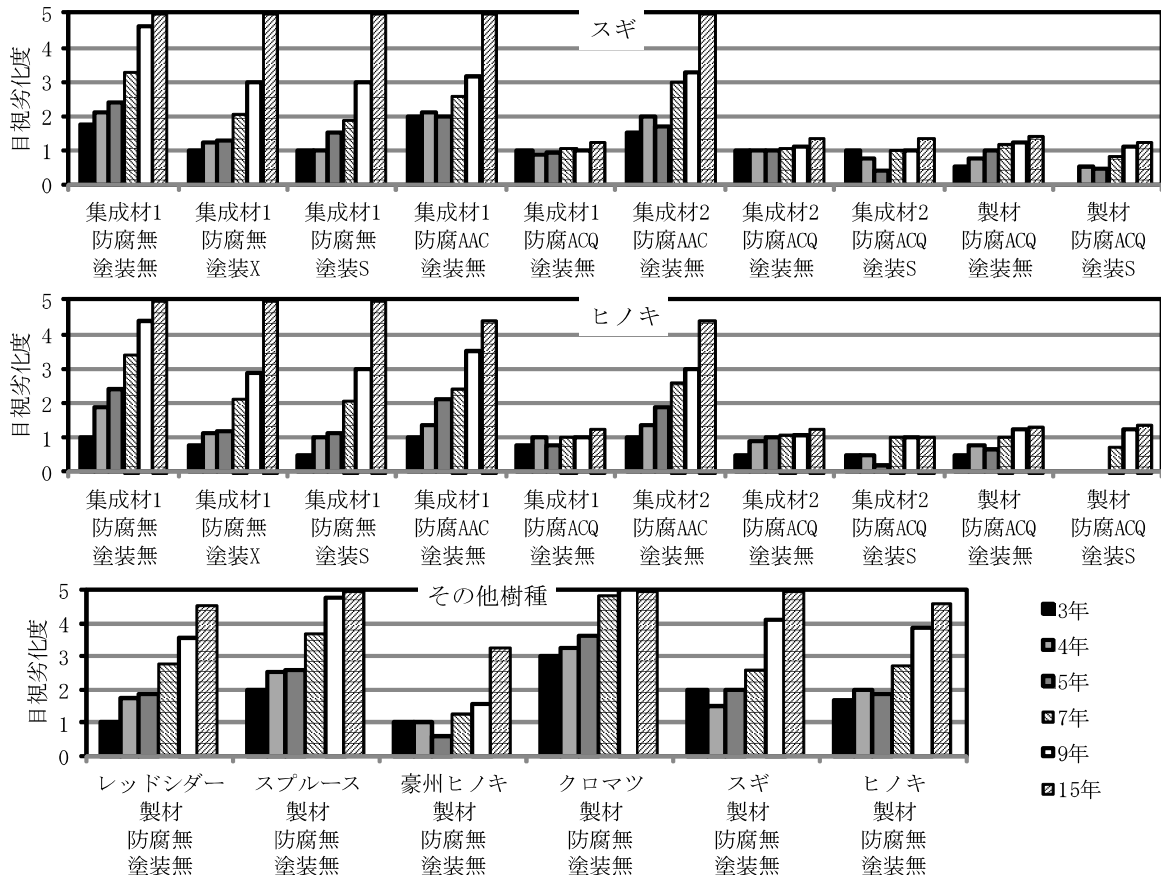
図5 各デッキ材の目視劣化度経年変化

図 5 に各処理におけるデッキ材の目視劣化度の平均値の経年変化を示す。

防腐処理について、スギ・ヒノキとも ACQ 処理をしたものが高い耐久性能を示した。これら処理を行ったものは、いずれの処理工程においても、設置後 15 年経過時で劣化度 1 を僅かに上回った程度であった。目視劣化度については、松岡ら⁶ は劣化度 2.5 を耐用年数の目安としており、ACQ 処理材は屋外設置後 15 年経過時においてもまだ健全な状態であると言える。久保ら⁴ の ACQ 処理木杭の野外杭試験の報告によれば、同等の処理を行った杭の 10 年経過時の地際部劣化度は 0.2 程度、15 年経過時では同 0.5 程度で、24 年経過時でも同 1.5 程度であった。桃原ら⁸ の同様の試験でも、設置後 10 年経過時で劣化度は 0.6 であった。当研究で設置したデッキ材はこれらの報告よりも劣化度が高めであったが、20 年程度は使用可能であると推測された。

AAC 処理材は設置後 7 年目で耐用年数の目安である目視劣化度 2.5 を上回った。AAC 処理材の耐用年数につい

ては、酒井ら¹³⁾ の野外杭試験による報告では 6～10 年、栗崎ら⁵⁾ の歩道ガイドロープ支柱の調査では 8 年と報告されている。前述の 2 報告が接地状態であったのに対して、当研究で設置したデッキ材は非接地であったことを考慮すると、多少耐久性が低めであったと考えられる。その要因の一つとしては、設置場所が腐朽菌の活動が活発化する春から夏にかけて日陰になることで、デッキ材が腐朽菌にとって適度な湿潤状態になっていたと思われ、木材にとっては厳しい環境であったのではないかと考え

られる。このような環境下では非接地でも腐朽の進行が速くなると推察される。

塗装については、キシラデコール、ステンブーフとも1回の塗布で無処理に比べ2年程度腐朽を遅らせることができた。設置後4年目くらいから劣化が進行しはじめており、塗装の効果が薄れてきたものと思われる。持続的に耐久性を維持するためには設置後3年を目安に再塗装する必要があると思われた。防腐処理と塗装を合わせて行ったものは、防腐処理のみに比べ5年くらいまでは多少劣化を遅らせる効果が見られるが、それ以降になるとほぼ劣化度に差はなくなった。

樹種については、クロマツとスプリースの腐朽が早く、クロマツが設置後3年で、スプリースが同4年で目視劣化度が2.5を超えた。レッドシダーは初期の腐朽度合いが低かったが、4年目以降はスギ、ヒノキと同等の劣化状況で、7年で劣化度が2.5を超えた。豪州ヒノキの耐久性は高く、9年目の劣化度は2以下であった。15年目では劣化度3を超えたが、無処理でも10年程度は強度を保持できるものと思われた。

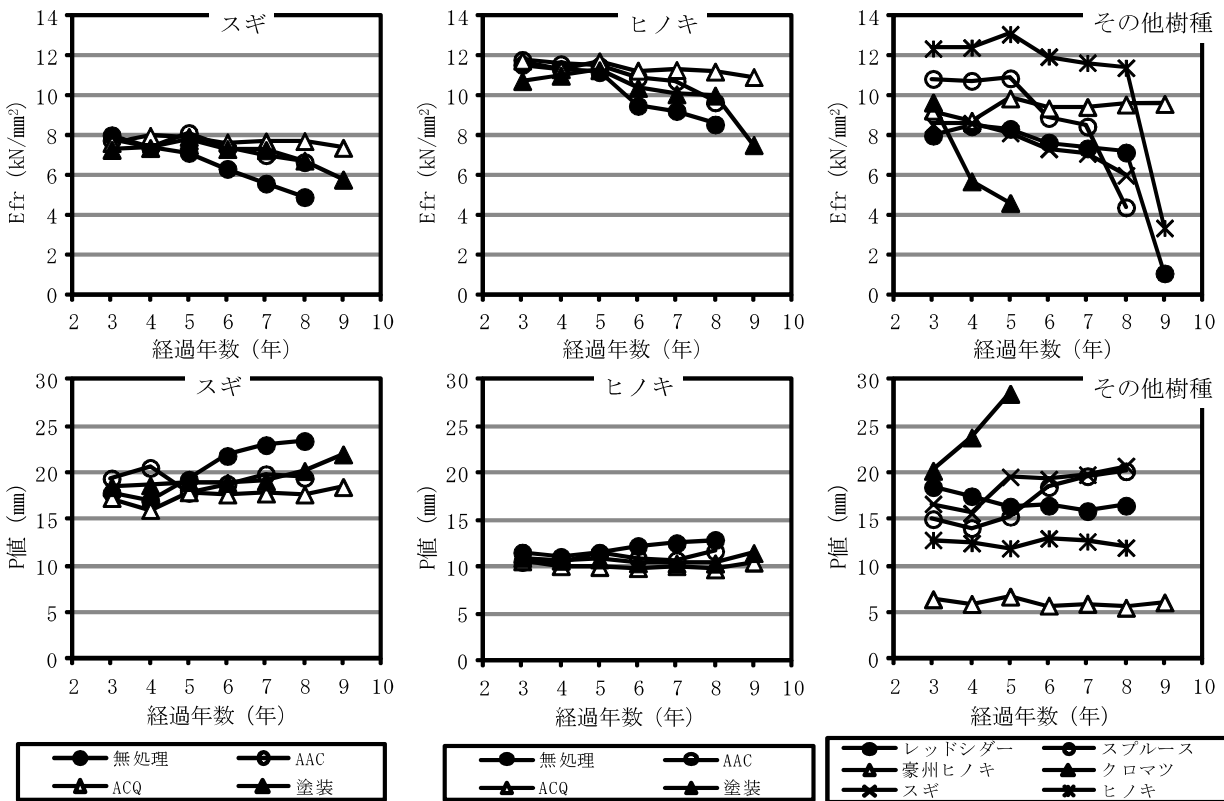
図6 各デッキ材のEfrとP値の経年変化

スギについて、Efrは、無処理、AAC処理、塗装で経過年数の増加に伴う低下が見られたがACQ処理は8年経過まではほぼ一定であったが9年経過で値の低下が見られた。「日本建築学会木質構造設計基準」¹¹⁾ではスギの基準ヤング率は 7kN/mm^2 であり、無処理では6年、AAC処理と塗装では8年経過時でEfrは基準値以下となり、目視劣化度における耐用年数とほぼ一致した。P値は無処理と塗装では経過年数に伴い値が上昇する傾向が見られた。

AAC処理は8年経過時で目視にて劣化の激しい材が多く見られたが、経過年における値の上下が激しくP値による評価はできなかった。ACQ処理はEfrと同様に、8年経過まではほぼ横ばいで9年経過時に値の上昇が見られた。また、無処理の6年経過時のP値は21.8mm、AAC処理と塗装の8年経過時のP値はそれぞれ18.8mm、17.7mmとばらつきが見られた。

ヒノキについて、Efrはスギと同様の傾向であった。ヒノキの「日本建築学会木質構造設計基準」¹¹⁾における基準ヤング率は 9kN/mm^2 であり、無処理では8年経過時で、塗装では9年経過時で、Efrは基準値を下回った。AAC処理のEfrは、8年経過時には基準値を上回っていたが9年経過時にはすべての材で劣化が激しく測定不能であったため、9年経過時に 9kN/mm^2 を下回ったと言え、Efrが基準値を下回った時期は、目視劣化度による耐用年数とほぼ一致した。P値では無処理とAAC処理ではスギと同様に経過年数に伴う値の上昇が見られたが、塗装はACQ処理と同様に8年経過までは横ばいで9年経過時に値の上昇が見られた。

今回対象に取り上げた樹種の中ではクロマツが最も劣化速度が速い結果となった。クロマツはEfr、P値とも4年経過時から急激に劣化が進み、その時点でスギのEfrを下回り、6年経過時に測定不能となった。次に劣化速度

が速かったのはスプルーースで、Efrは5年経過まではほぼ一定であったが6年経過時から急激に下がり、8年経過時でスギを下回った。レッドシダーは、8年経過まではEfrは緩やかに減少していたが、9年経過時にはほとんどの材が測定不能となった。P値も8年経過まではそれほど大きな変化はなく、9年目で急激に劣化が進行したと思われる。レッドシダーは一般住宅等の外構材として良く使用されている³⁾木材であるが、今回の試験では、スギやヒノキに比べ高耐久材とは言えない結果であった。豪州ヒノキは、Efr、P値とも9年経過時までほぼ一定であり、屋外設置による各数値の低下が見られなかった。15年経過時には目視による劣化が見られたが、Efrが 8.49kN/mm^2 、P値が9.8mmであり、初期値(表3)からの低下は小さかった。

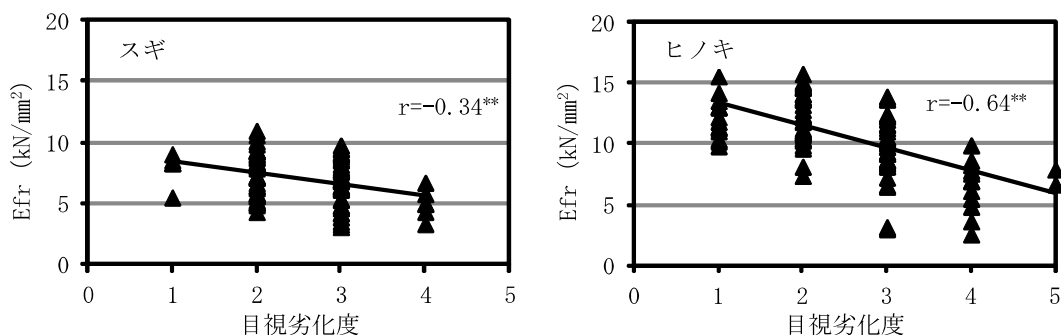
図7 無処理材の目視劣化度とEfrの関係

図7から、スギ、ヒノキとも目視劣化度とEfrの間に負の相関が見て取れる(スギ： $r=-0.34$ 、ヒノキ： $r=-0.64$ 、スピアマンの順位相関係数、いずれも1%水準で有意差有り)。いずれの劣化度においても、ヒノキがスギよりもEfrが高かったが、低下の割合はスギの方が緩やかであった。

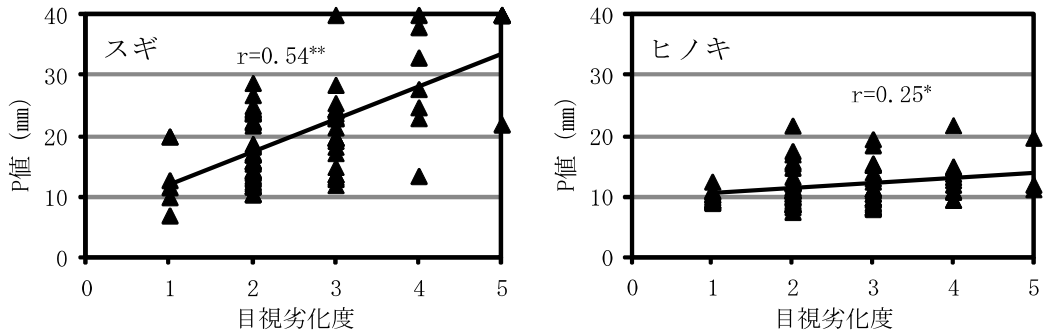
図8 無処理材の目視劣化度とP値の関係

図8から、目視劣化度とP値の間では、スギ、ヒノキとも正の相関が見られた(スギ： $r=0.54$ 、ヒノキ： $r=0.25$ 、スピアマンの順位相関係数、スギは1%水準で有意差有り、ヒノキは5%水準で有意差有り)が、ヒノキはスギに比べ低かった。ヒノキは劣化度2以上では、P値の最大値が20前後と変わらず、P値だけでは劣化が進んでいると判断しづらい状態であった。

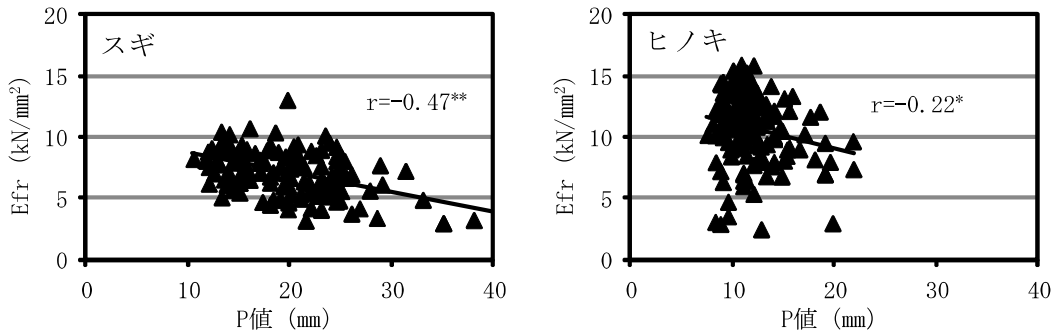
図9 無処理材のP値とEfrの関係

図9から、P値とEfrの間では、スギ、ヒノキとも負の相関が見られた(スギ： $r=-0.47$ 、ヒノキ： $r=-0.22$ 、ピアソ

ンの相関係数、スギは1%水準で有意差有り、ヒノキは5%水準で有意差有り)が、ヒノキはスギに比べ低かった。

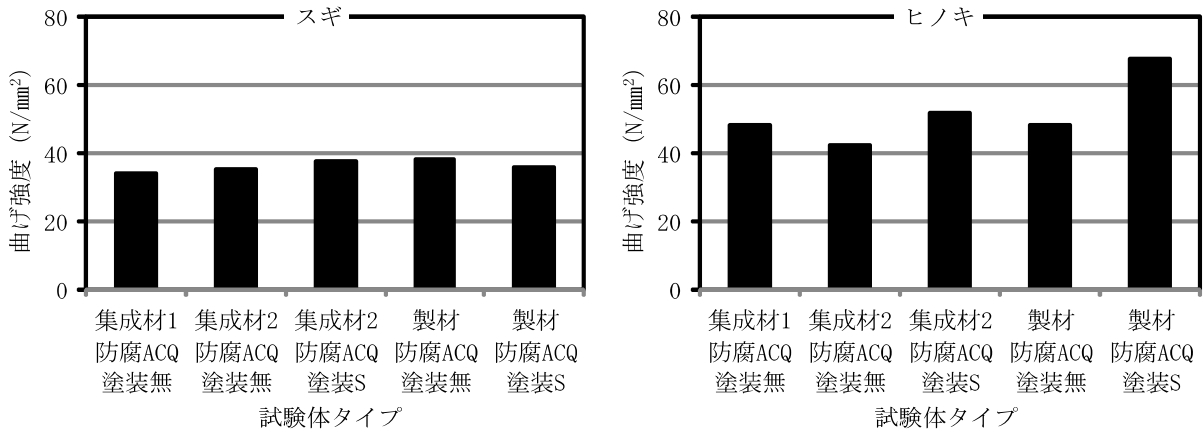
図10 設置後15年経過時における各試験体タイプの曲げ強度

図10に各試験体タイプの設置後15年経過時における曲げ強さの平均値を示す。スギはタイプ毎の曲げ強度に有意な差は見られなかった。ヒノキについても製材の防腐ACQ+塗装Sで平均値が高かったが、タイプ間での有意差は見られなかった。各試験体全体の平均値はスギで36.1N/mm²、ヒノキで49.5N/mm²となり、設置後0.5年及び1年経過した時点で取り外し曲げ試験を行ったデッキ材の曲げ強度¹⁶⁾に比べ、スギが30%の低下、ヒノキが24%低下してはいるが、双方とも依然十分な強度を有していた。

製造工程の違いについて、集成材1及び2の曲げ強度の平均値には差が出なかったが、破壊形態には差が見られた。集成材1については接着層でのせん断破壊が16体

中0体であったが、集成材2では28体中3体見られた。ヒノキについては、集成材1では16体中1体、集成材2では28体中10体見られた。集成材2は防腐剤を注入したラミナを積層接着した集成材であり、前述のように注入性の向上といった利点がある一方で、接着強度の低下が指摘されている⁷⁾。今回最も接着層のせん断破壊による割合が高かった「集成材2・防腐ACQ・塗装無」のせん断破壊の有無の違いによる曲げ強度の平均値を比較すると、せん断無しでは50.0N/mm²、有りでは34.0N/mm²とせん断有りが32%低い値となった。今回の試験では、製造工程による劣化状況に差はなく、残存強度にも差は認められなかったことから、今回のような短尺で小断面な部材の使用に関しては、接着層のはく離のリスクやコスト面等を考慮すれば、無垢製材が好ましいと考えられた。

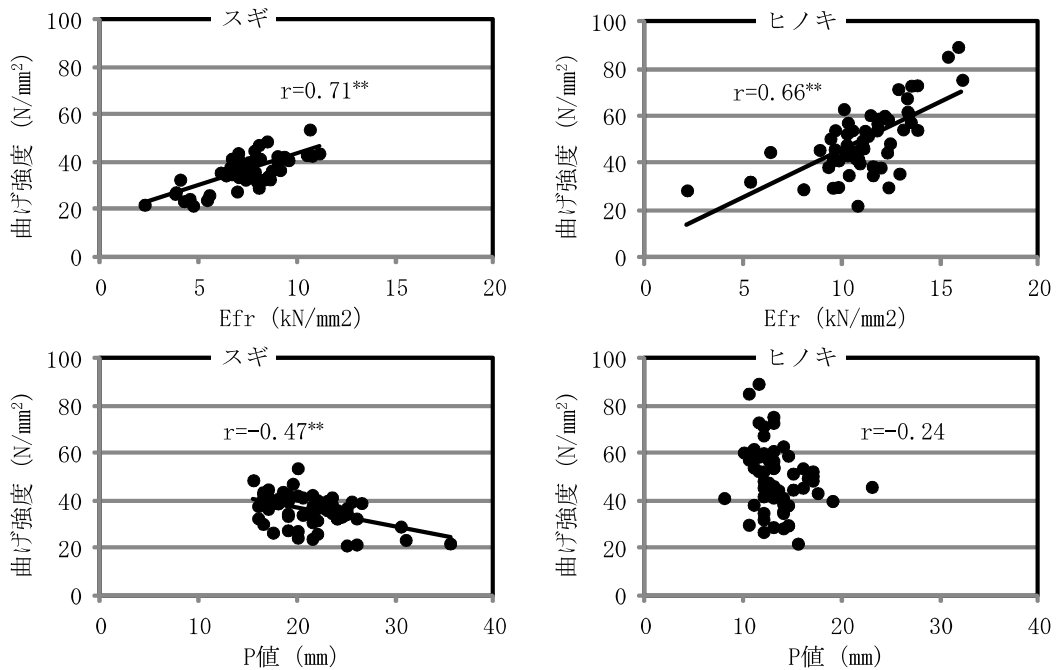
図11 スギ、ヒノキACQ処理材のEfr及びP値と曲げ強度の関係

Efr及びP値と曲げ強度の関係を図11示す。Efrと曲げ強度との間にはスギ・ヒノキとも正の相関が認められた(スギ:r=0.71, ヒノキ:r=0.66, ピアソンの相関係数, スギ, ヒノキとも1%水準で有意差有り)。健全材ではEfrと曲げ強度との間に相関があることが一般的に知られているが、屋外に15年設置し、多少劣化が見られる材においても同様の傾向が示され、残存強度の評価に適していると考えられた。

P値と曲げ強度に関しては、スギでは負の相関が認められたが、ヒノキでは認められなかった(スギ:r=-0.47, ヒノキ:r=0.24, ピアソンの相関係数, スギは1%水準で有意差有り, ヒノキは有意相関無し)。目視劣化度及

び E_{fr} と P 値の関係と同様に、 P 値が局所的な値であることが曲げ強度との関係にも影響したものと思われた。一方で、曲げ強度は著しい欠点により低い値になることがあるため、腐朽による曲げ強度の低下を発生させるような欠点をピロディンで評価できれば、曲げ強度を推定する上で有効な手法となり得る。前述のとおりピロディンの利用には利点も多いことから、ピロディンによる曲げ強度の推定が行える調査手法についての検討が今後必要である。
