県道静岡焼津線「浜当目トンネル」 対策検討会（第2回） 本編資料

斜面崩壊全景（R6.9.4撮影）

< 目次 >

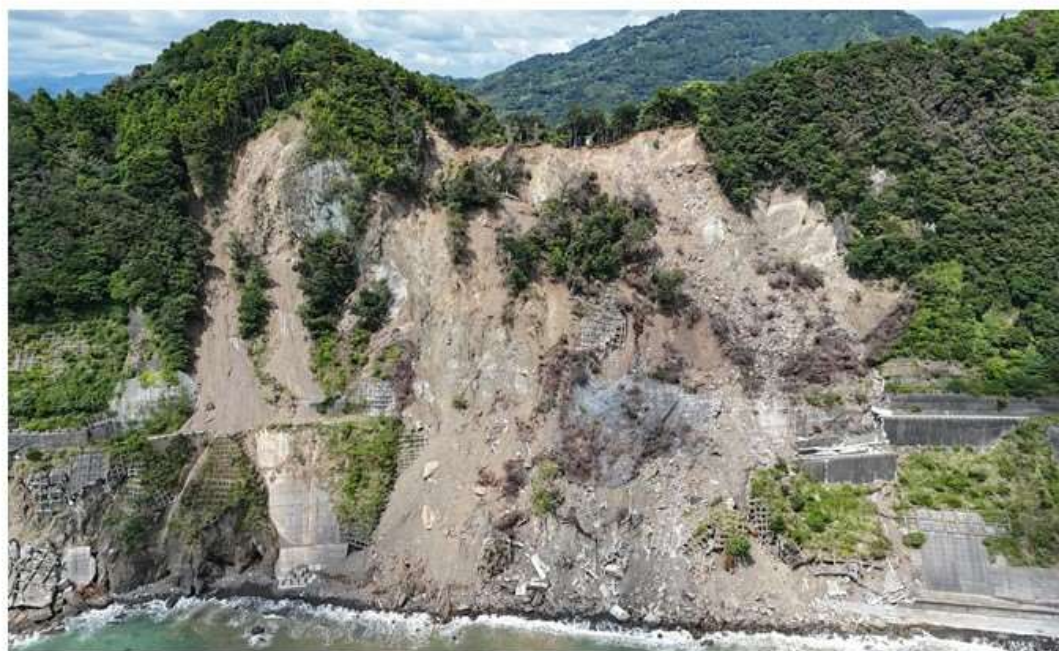
- トンネル変状発生概要：
 - ・ R06/4/14に道路利用者より浜当目TNに変状発生通報の連絡あり。
 - ・ 緊急措置として4/15に剥離部の叩き落とし、その後、亀裂計測を開始。
 - ・ 亀裂変状が拡大し緊急対策工(当て板工)を実施する中、7/1(想定)に斜面崩落が発生
- R06/7/24に第一回検討会を開催し、今後の対応について討議した。

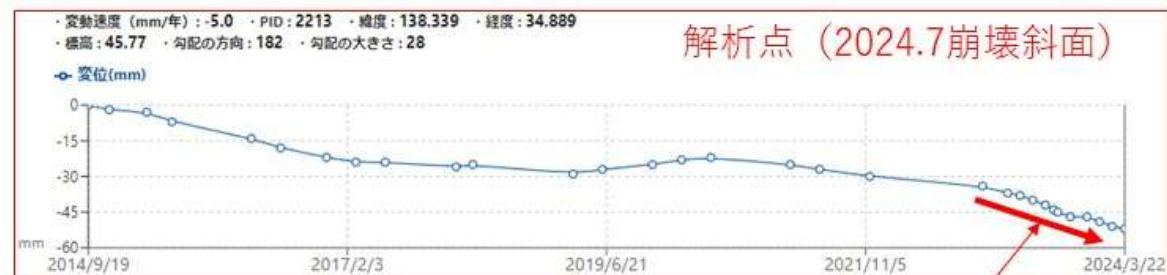
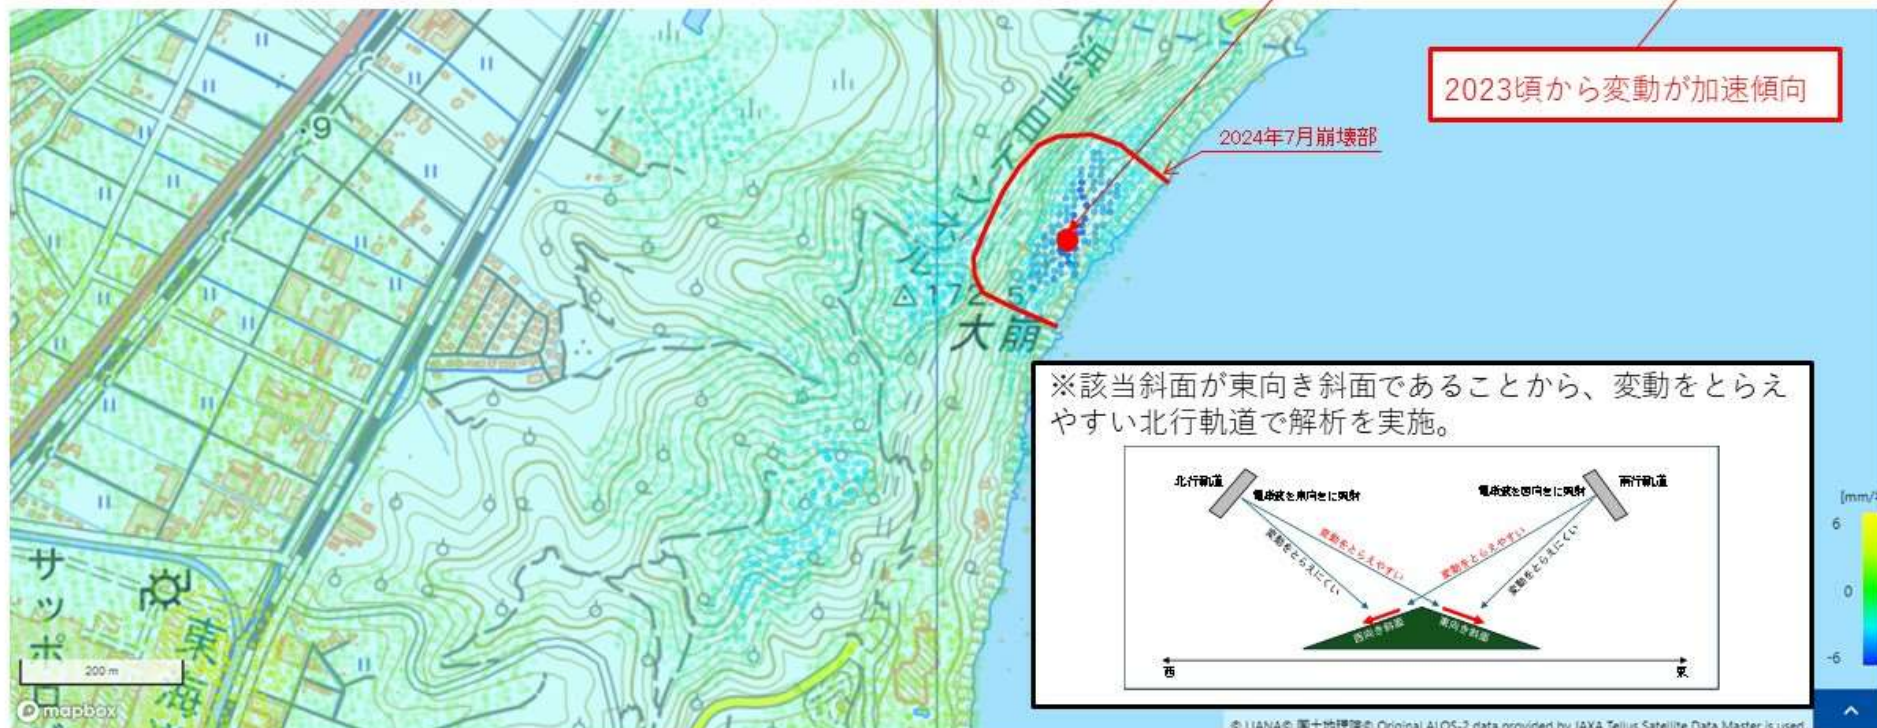
2. 調査結果_地表部の調査状況_時系列干渉SAR解析

- 結果：崩壊発生箇所において、隣接斜面と比較して累積変位が過年度(2014/9)より確認されていた。
崩壊発生箇所以外においては、斜面の変動はみられない。
- 考察：崩壊発生箇所以外の斜面は安定していると考えられる。

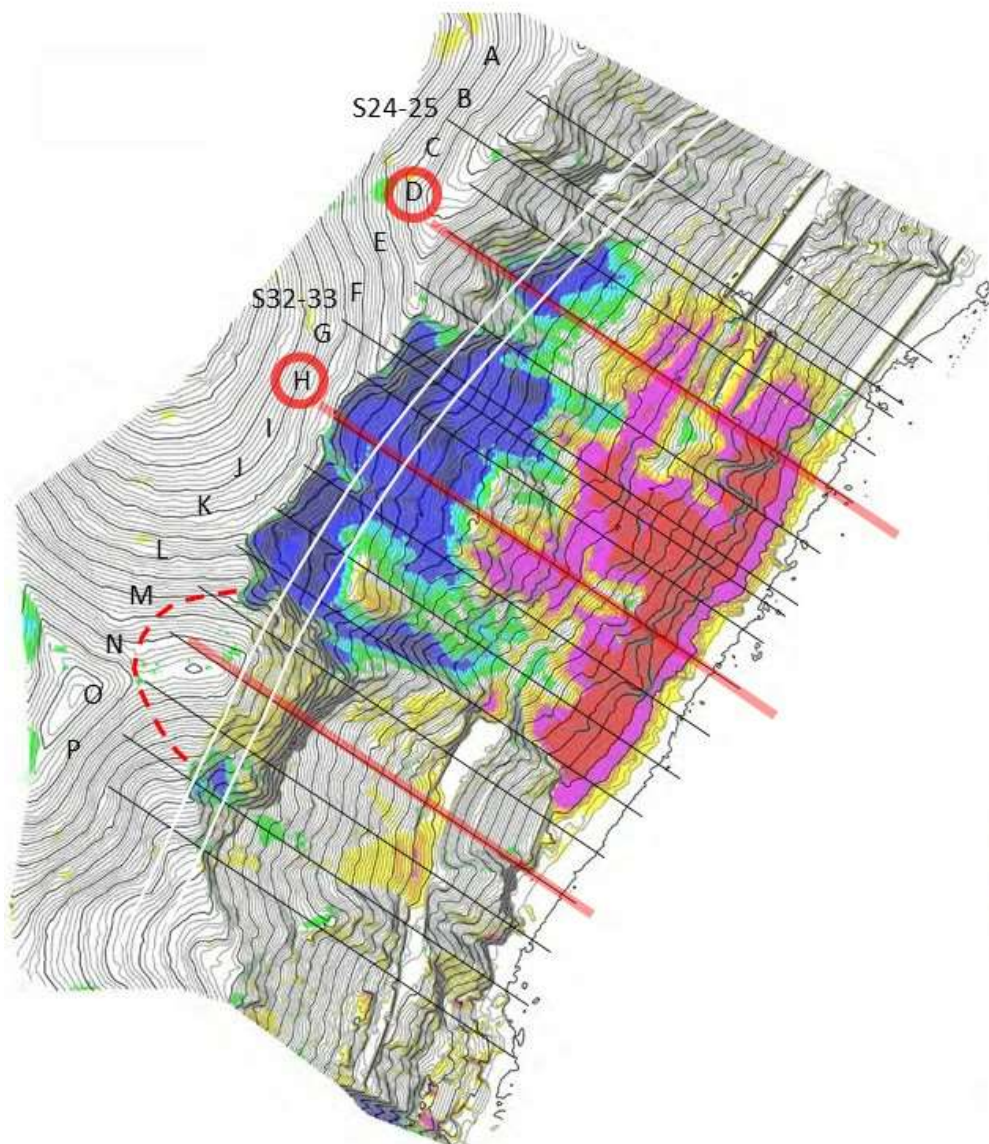
差分解析図(2021年と2024/9/4)

○結果：台風10号において、斜面内で表土流出が確認されたが、大きな地形変化は確認されなかった。

○考察：継続的な大きな地山の変動は発生していないと考えられる。

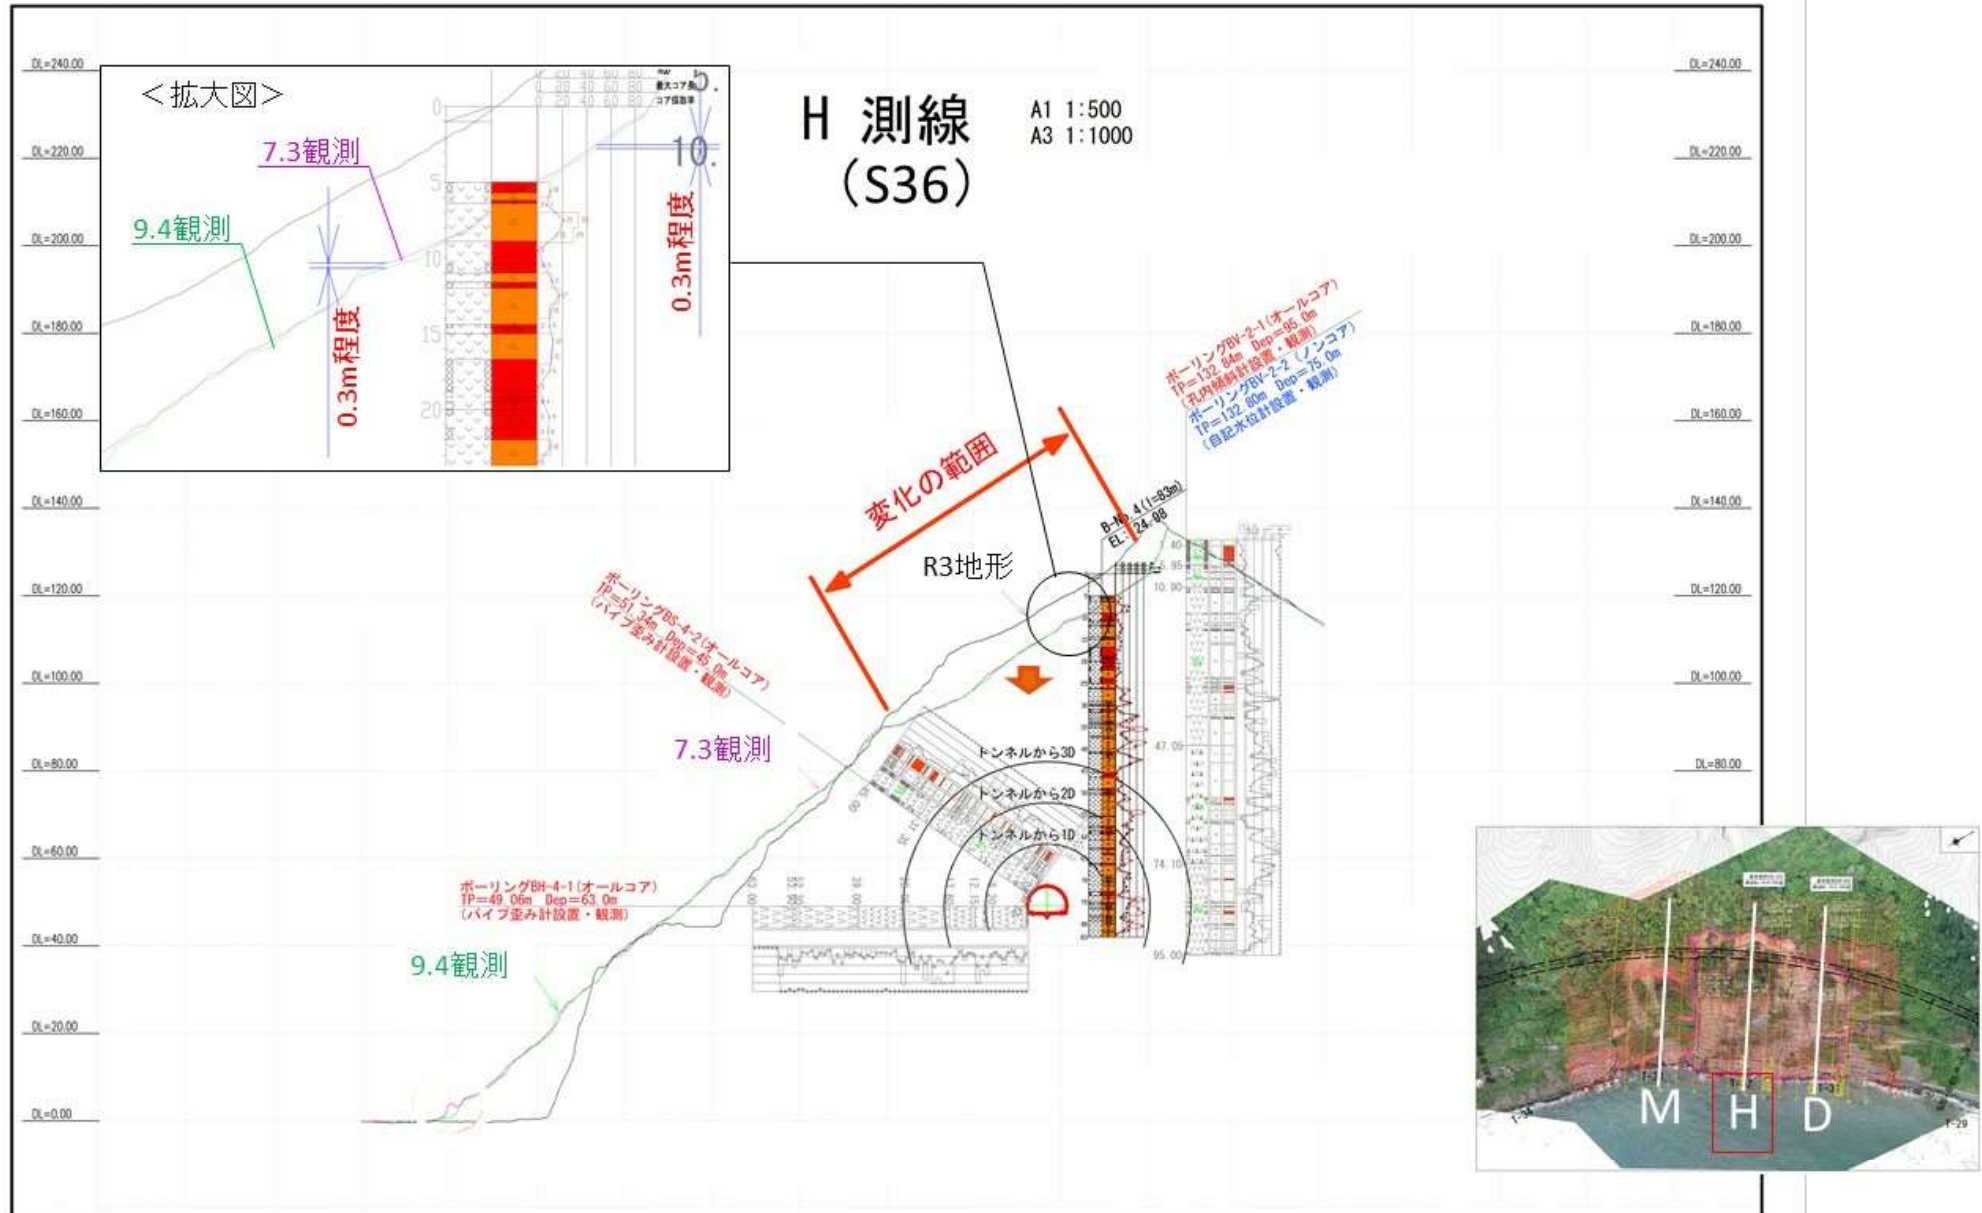
H測線

- 結果：2024.7.3-2024.9.4の間に下記に示す斜面変動が確認された。
 - ・ H測線：崩壊斜面上部でわずかな変化(0.3m程度)を確認した。
 - ・ 斜面上方から中腹部にかけての変化は測線C~測線Kの範囲で確認された。
- 考察：継続的な大きな地山の変動は発生していないと考えられる。

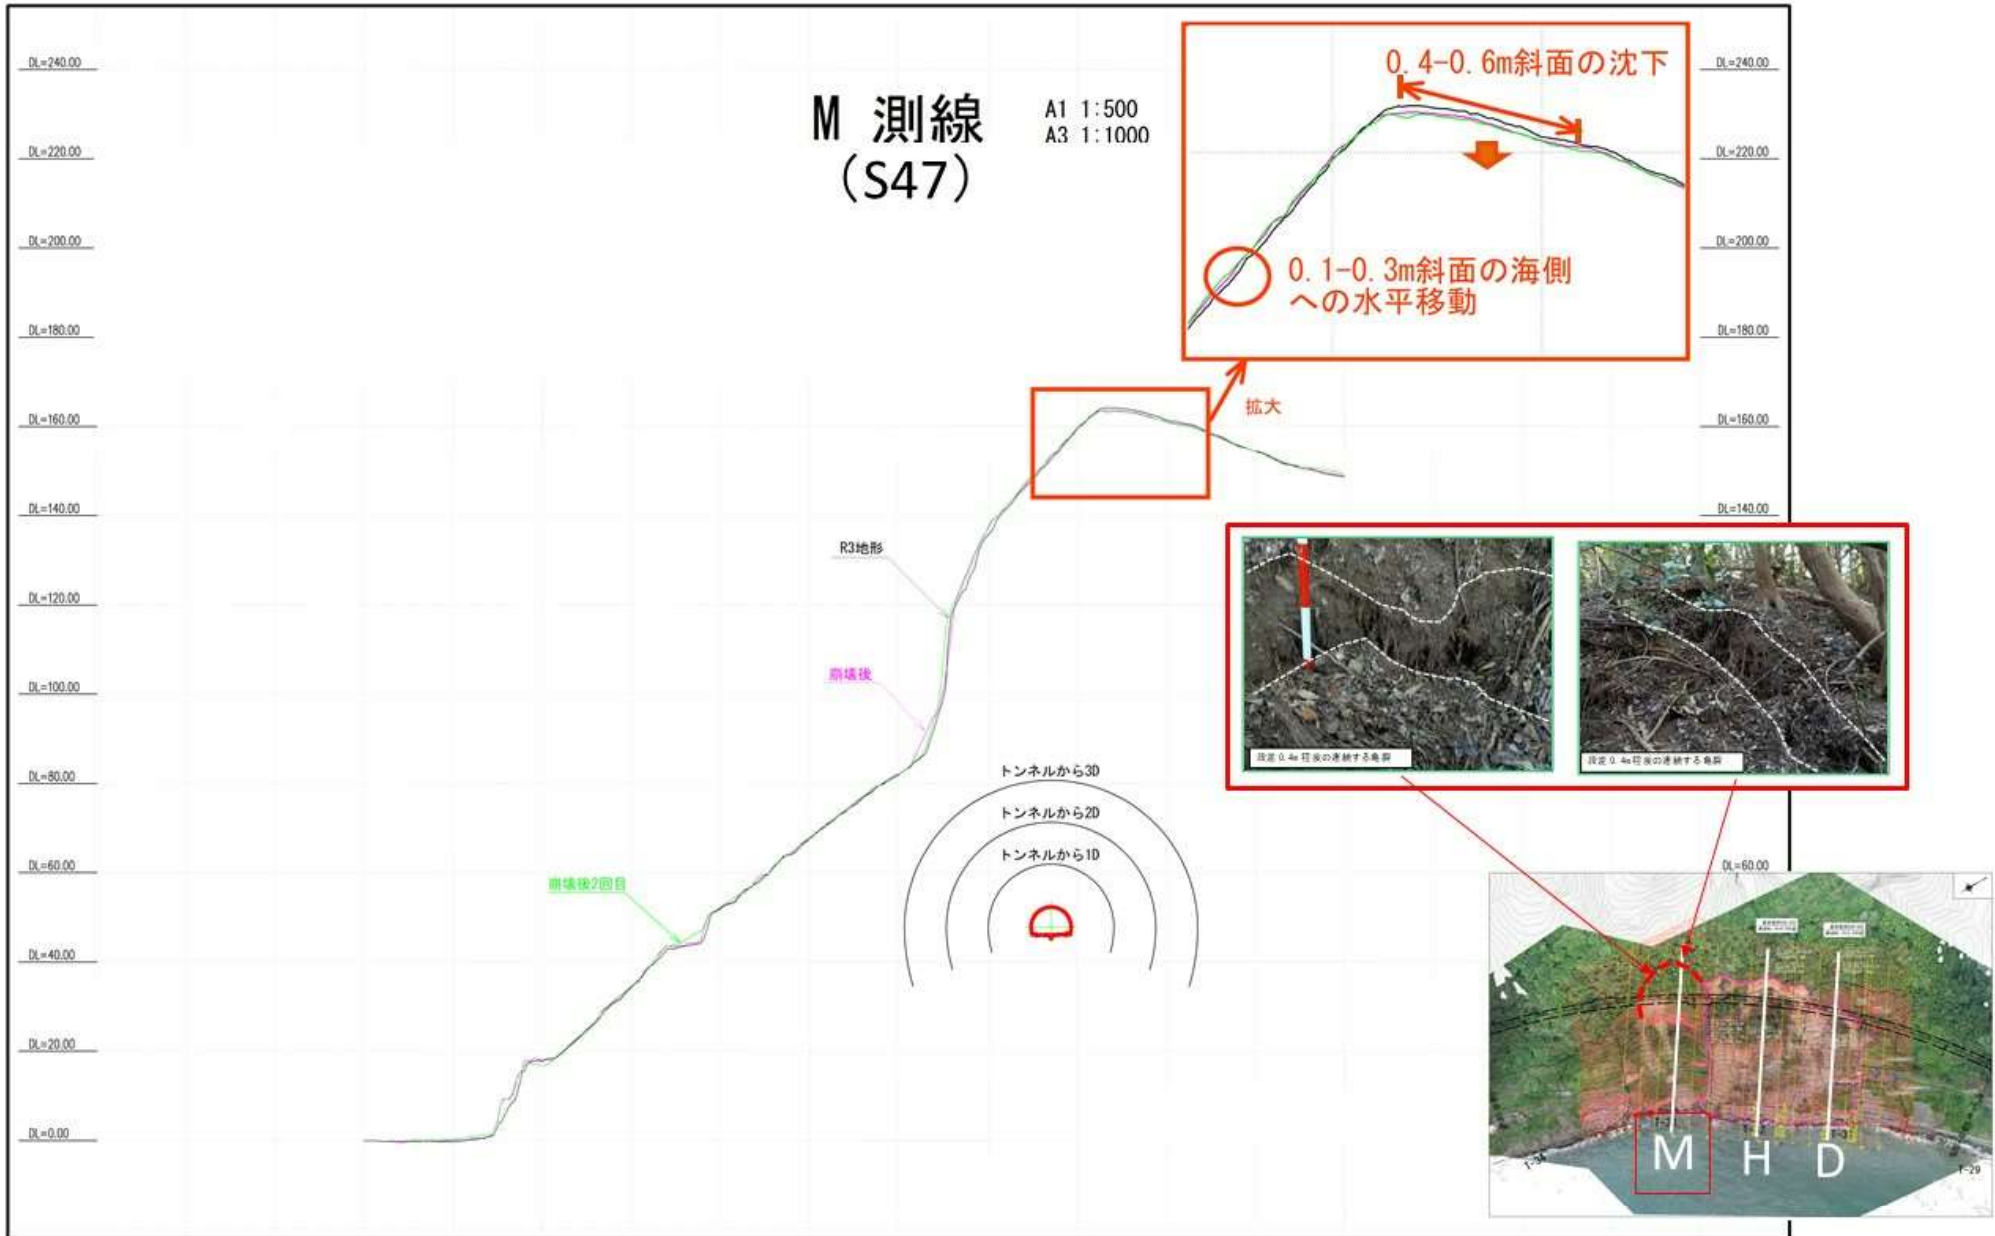
○結果：2024.7.3-2024.9.4の間に下記に示す斜面変動が確認された。

M測線：上部斜面でわずかな変化（0.4-0.6m程度沈下及び0.1-0.3m程度水平移動）を確認した。

○考察：継続的な大きな地山の変動は発生していないと考えられる。

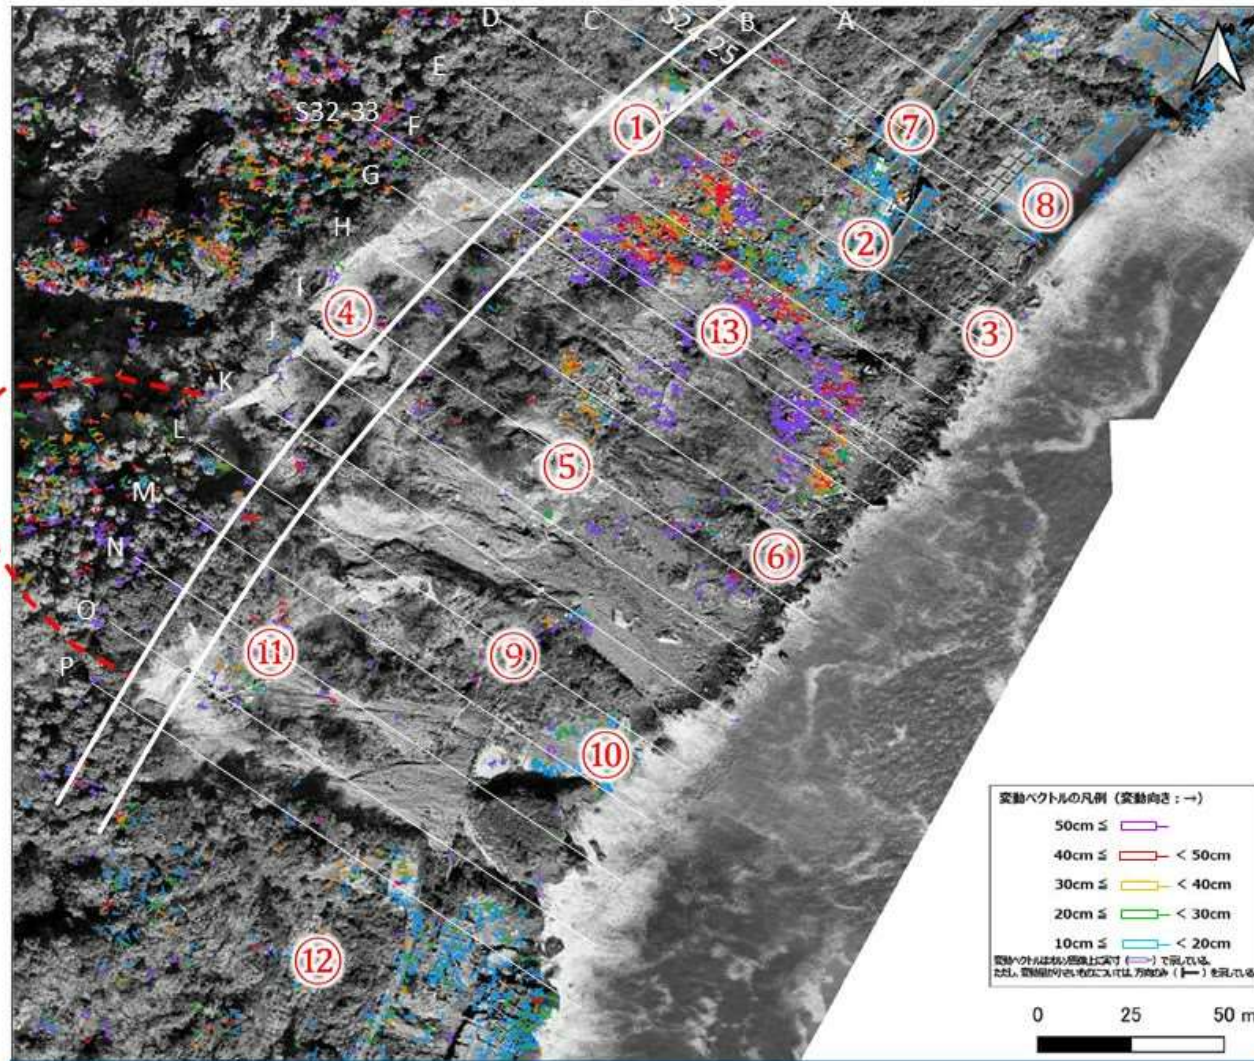
2. 調査結果_地表部の調査状況_変動ベクトルAI解析

2024/7/4と2024/11/21撮影画像を比較し、変動ベクトル図を作成した。

- 結果：隣接する周辺斜面（静岡側、焼津側、及び滑落崖背後斜面）の変動は確認されない。ただし、地すべり変状が確認される⑪においては海側への変動が確認された。地すべり（崩壊）地内では海側への変動が確認された。
- 考察：斜面崩壊後の斜面は、8月の台風10号の豪雨をはさんで、海側に向かってわずかずつではあるが移動していることが考えられるが、斜面全体で継続的な大きな地山の変動は発生していないと考えられる。

- ①：滑落崖の背後斜面の変動は確認されない。
- ②：崩落した道路は軽微な海側への変動が確認されるが、伸縮計より台風10号時以外の継続的な変動は確認されない。
- ③：顕著な変動は確認されない。
- ④：滑落崖の背後斜面の変動は確認されない。
- ⑤：顕著な変動は確認されない。
- ⑥：崩土のやや顕著な海側への変動が確認されるが、崩壊土砂の落下等と考えられる。
- ⑦：隣接斜面（静岡側）の変動は確認されない。
- ⑧：隣接斜面（静岡側）の変動は確認されない。
- ⑨：隣接斜面（焼津側）の変動は確認されない。
- ⑩：隣接斜面（焼津側）の変動は確認されない。
- ⑪：やや顕著な海側への変動が確認される。
- ⑫：顕著な変動は確認されない。
- ⑬：50cm程度の変動が確認される。断面図の差分解析ではわずかな変動（沈下）も確認される。

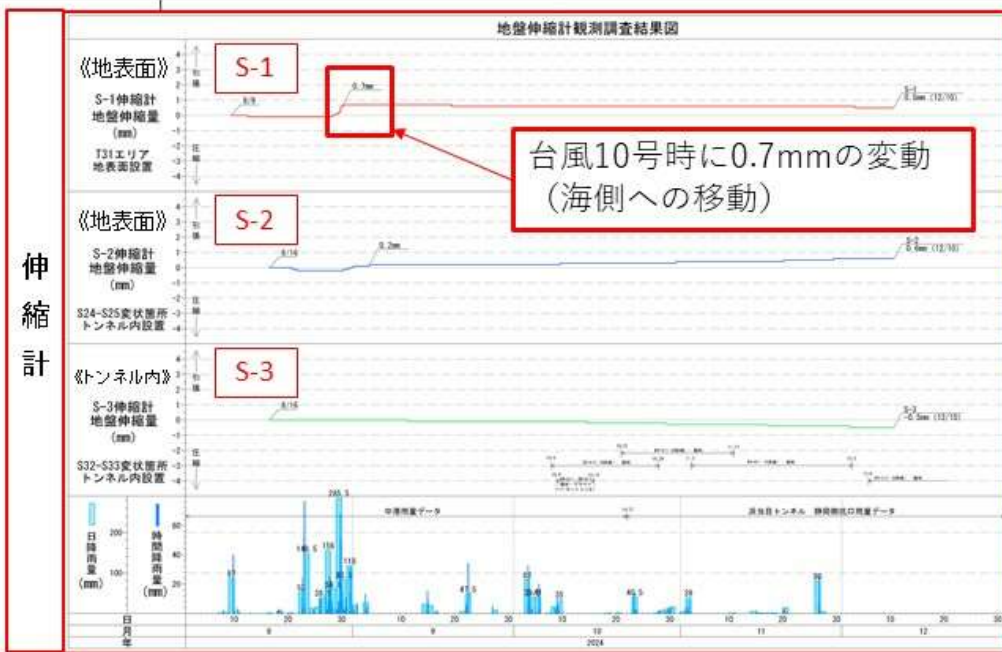
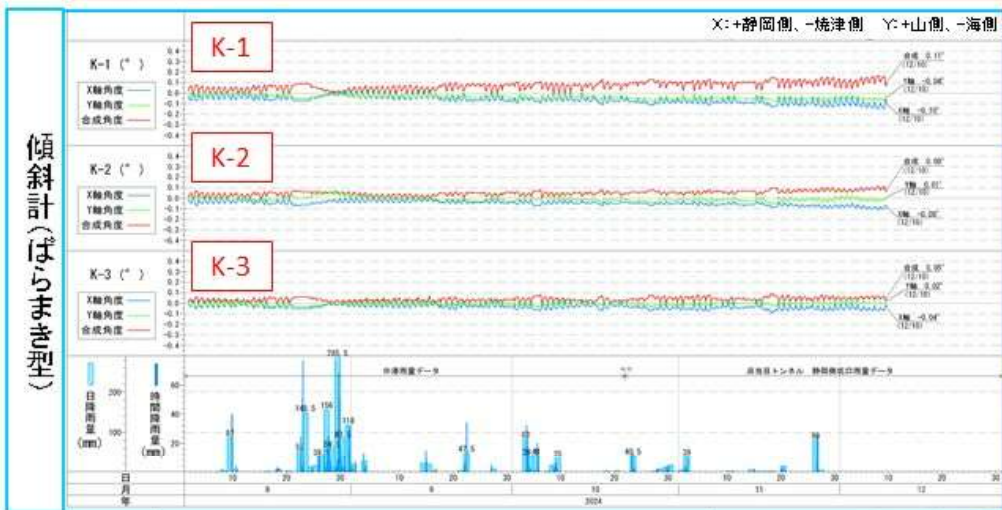
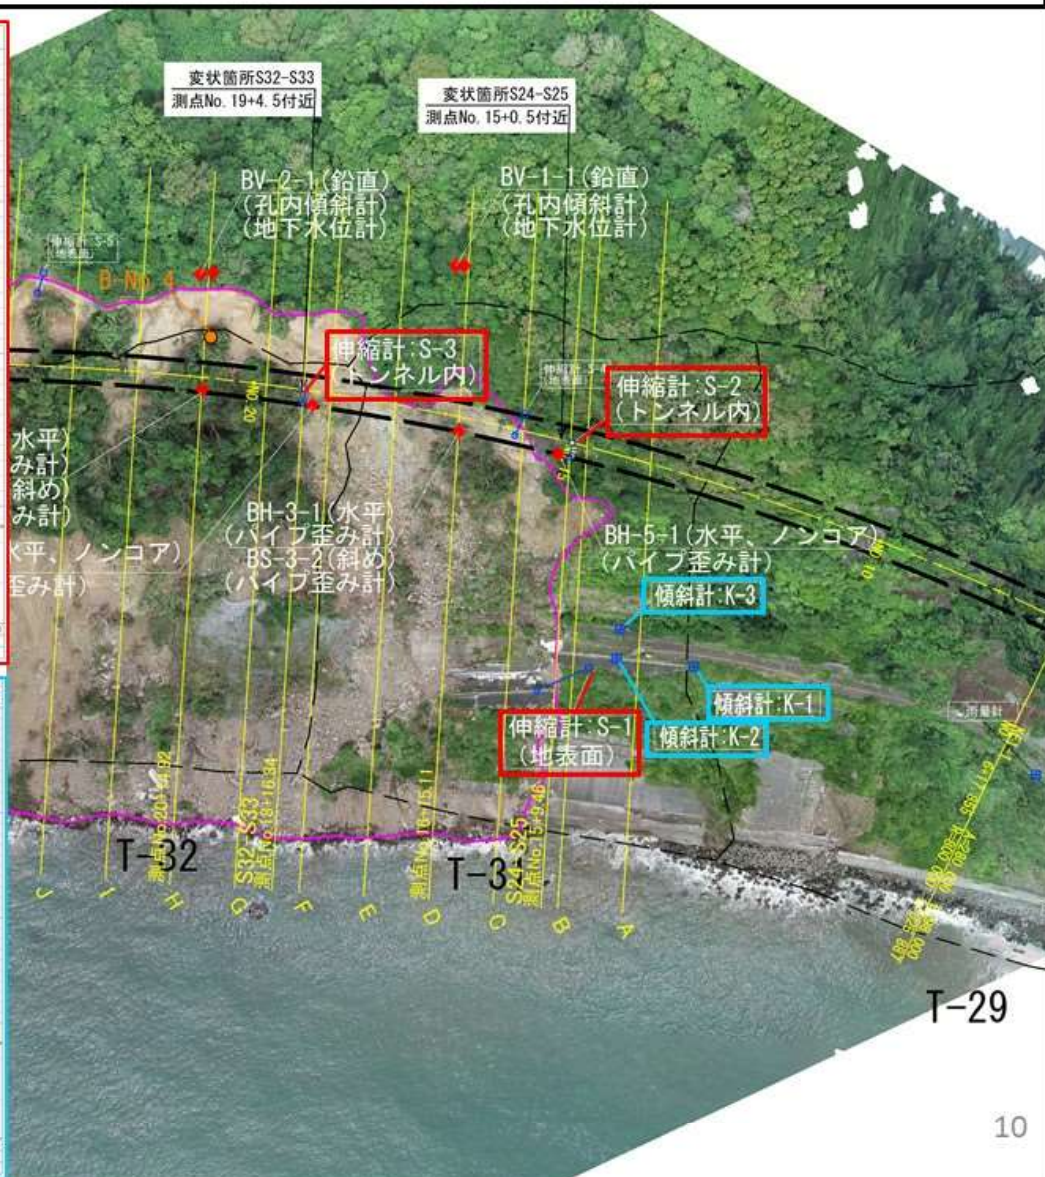
2. 調査結果_地表部の調査状況_地盤伸縮計・地盤傾斜計

- 結果：崩壊地内は、地盤伸縮計(S-1)において台風10号時に一時的な変動が観測された。
崩壊地以外は、傾斜計(K-1,K-2,K-3)及びトンネル内伸縮計(S-2,S-3)の変動は確認されていない。
- 考察：崩壊地内は継続的な大きな地山の変動は発生していないと考えられる。また、崩壊地以外は現在安定していると考えられる。

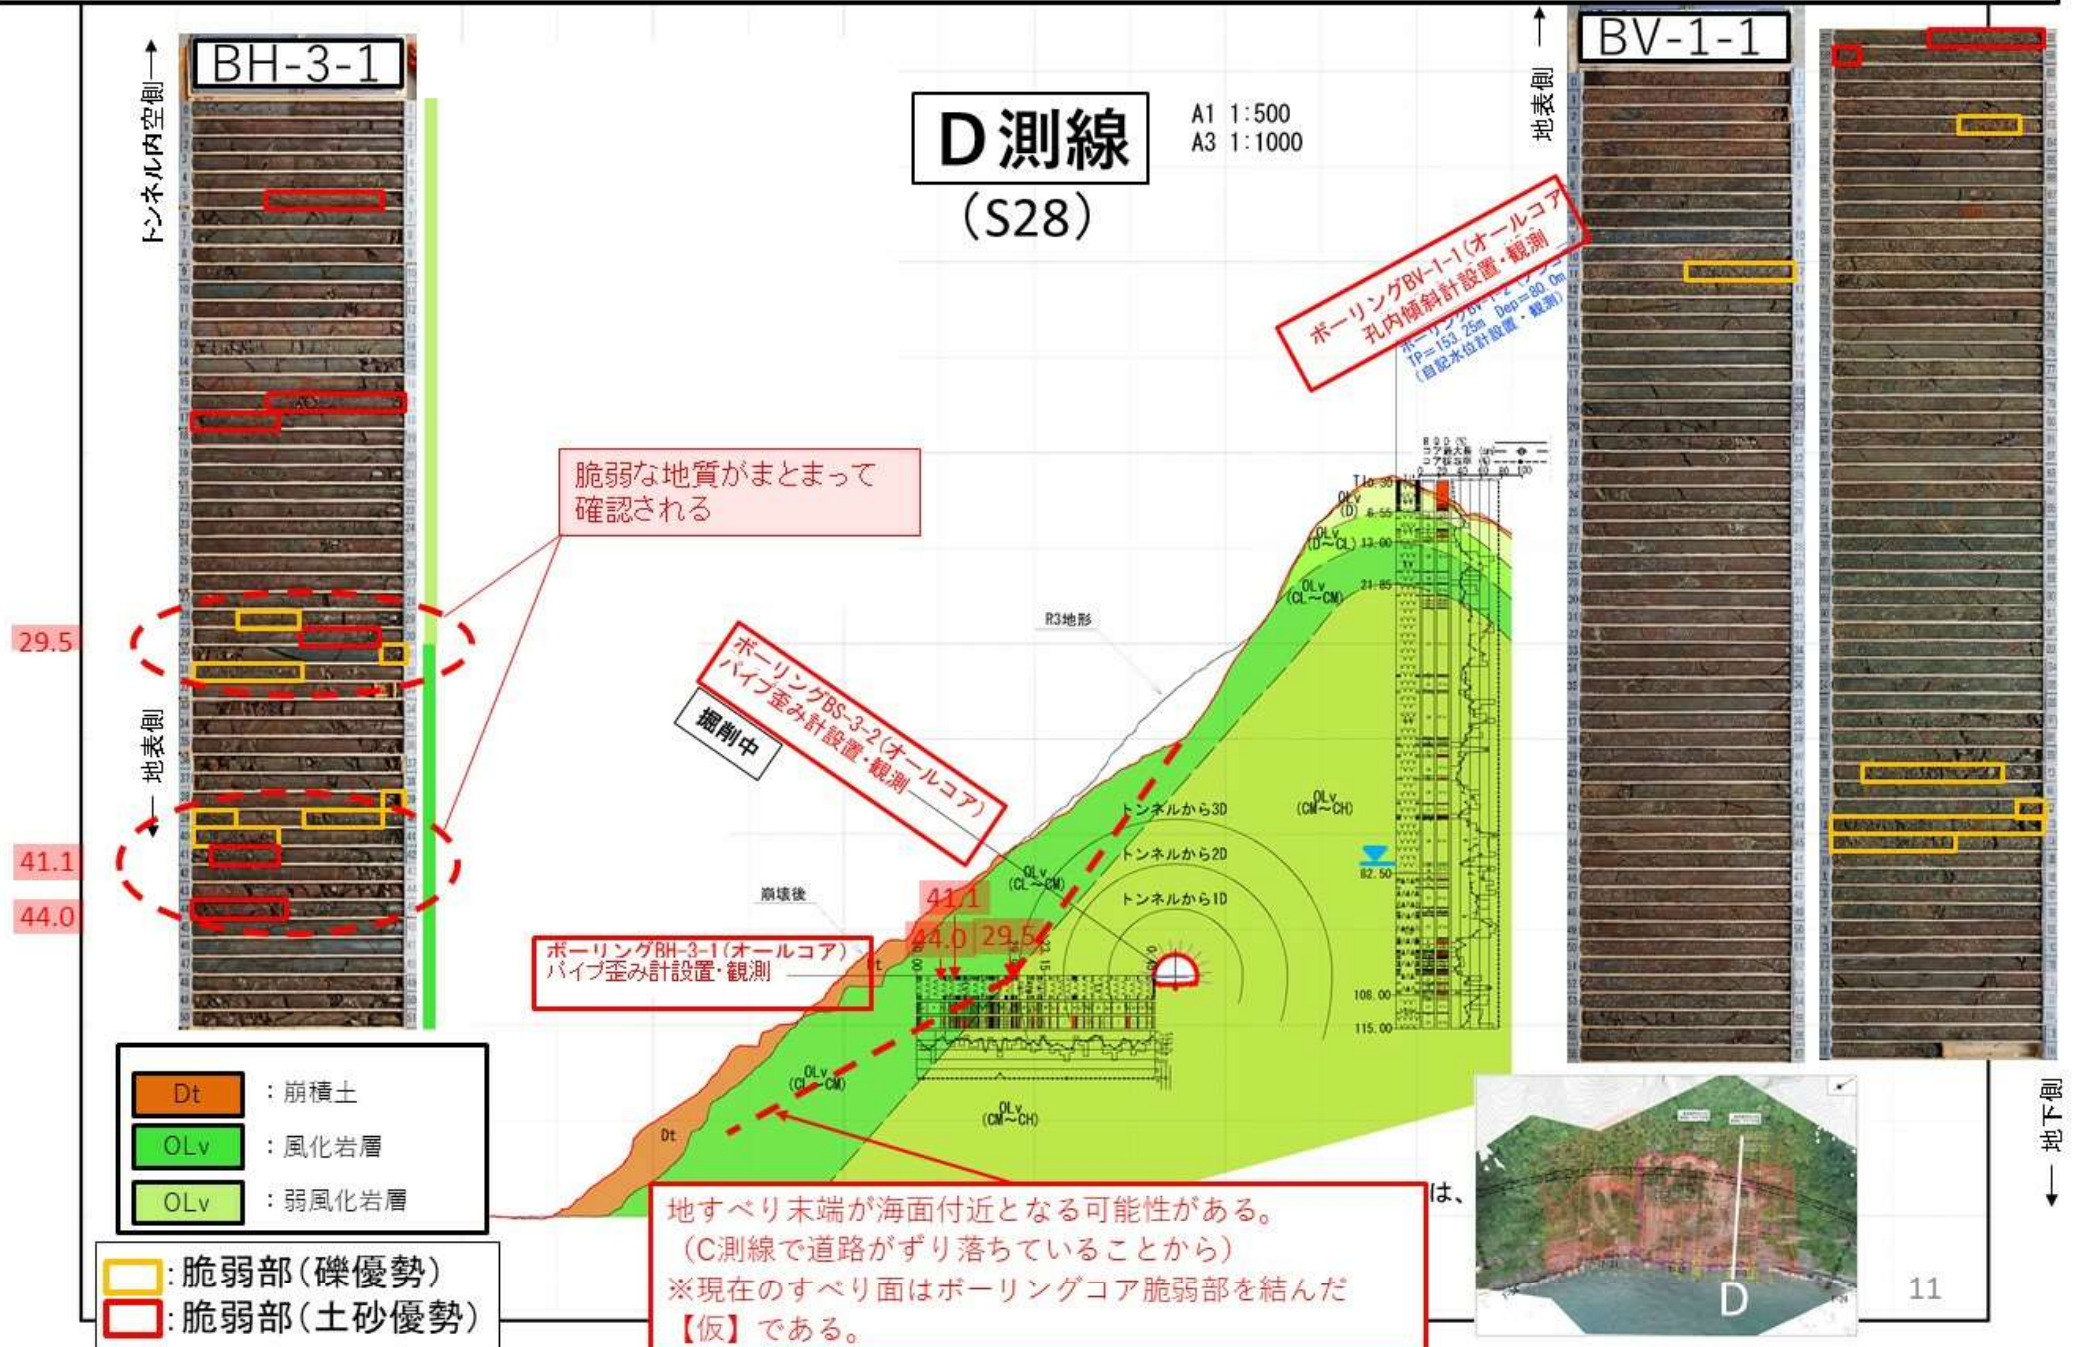
2. 調査結果_調査ボーリング D測線

- 結果：ボーリングコアの地盤状況により、風化岩層の中でまとまった脆弱部の分布を確認した。
- 考察：この脆弱部がすべり面の可能性があると考えられる⇒ボーリングコア脆弱部を結んだすべり面を設定

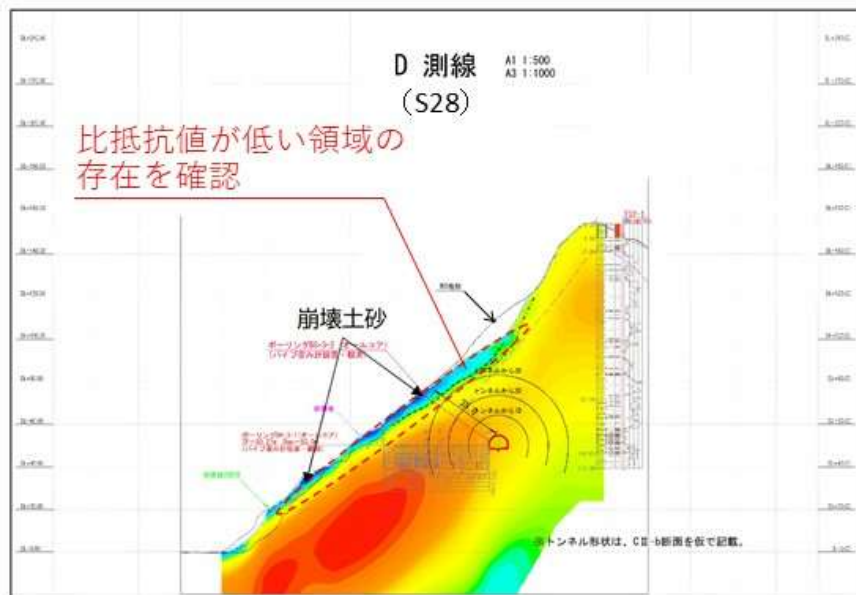
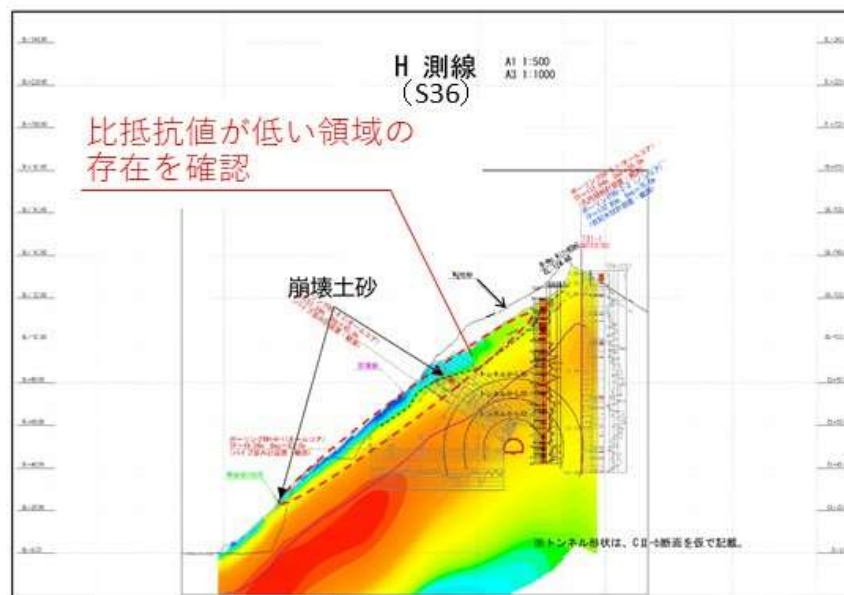
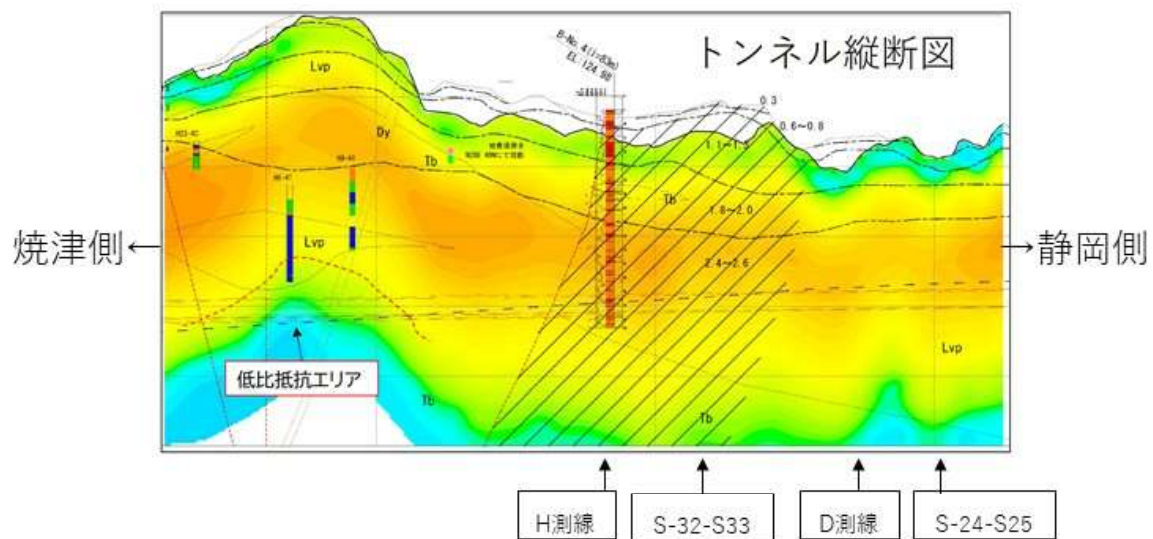
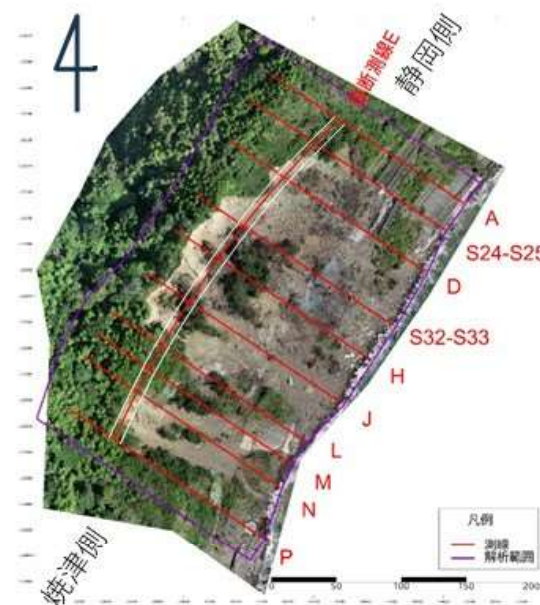
《空中電磁探査のデータ》

斜面表層部において風化岩層等の比抵抗値が低い領域の存在が確認された⇒次頁に緩み領域を推定

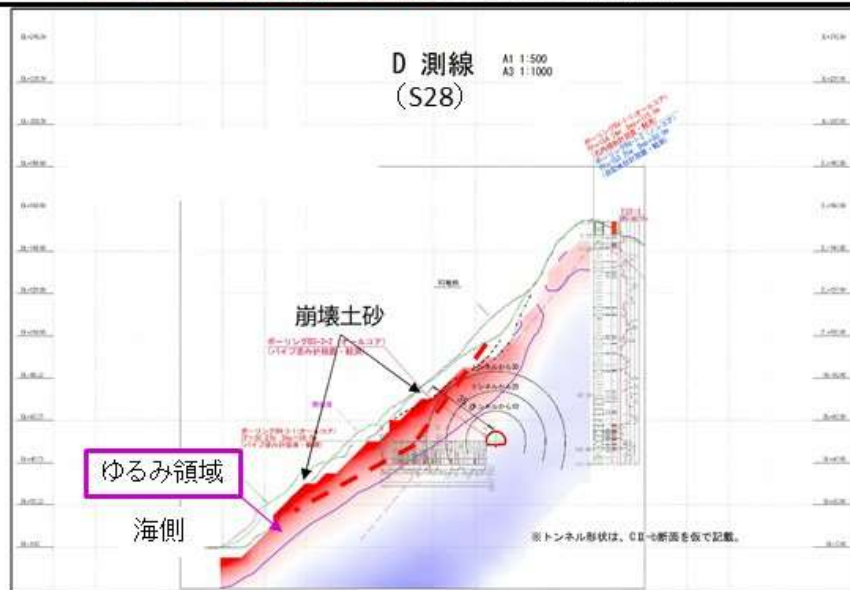
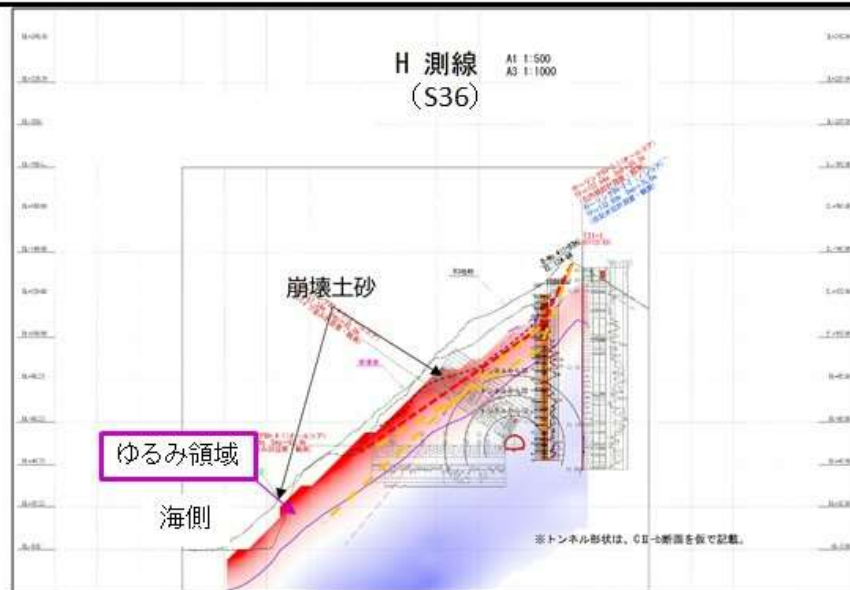
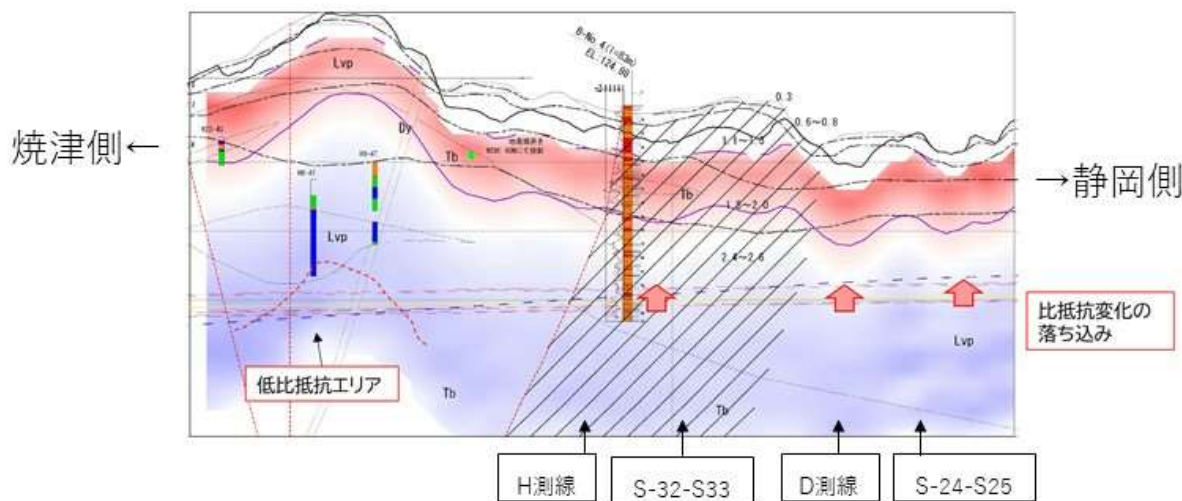
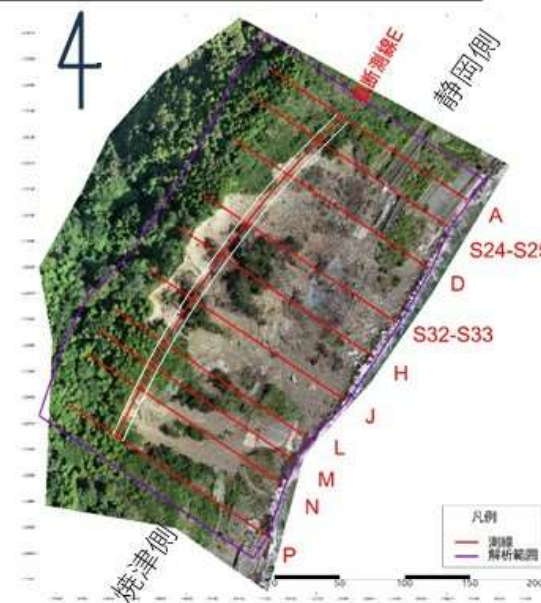
2. 調査結果_空中電磁探査

- 結果：空中電磁探査及びボーリング結果を用いて、ゆるみ領域を設定した結果、D測線及びH測線ではトンネルより海側にゆるみ領域が存在する結果となった。
- 考察：設定したゆるみ領域と地すべり面の位置関係から、ゆるみ領域内にすべり面が存在しており、すべり面はトンネルよりも海側にあると考えられる。

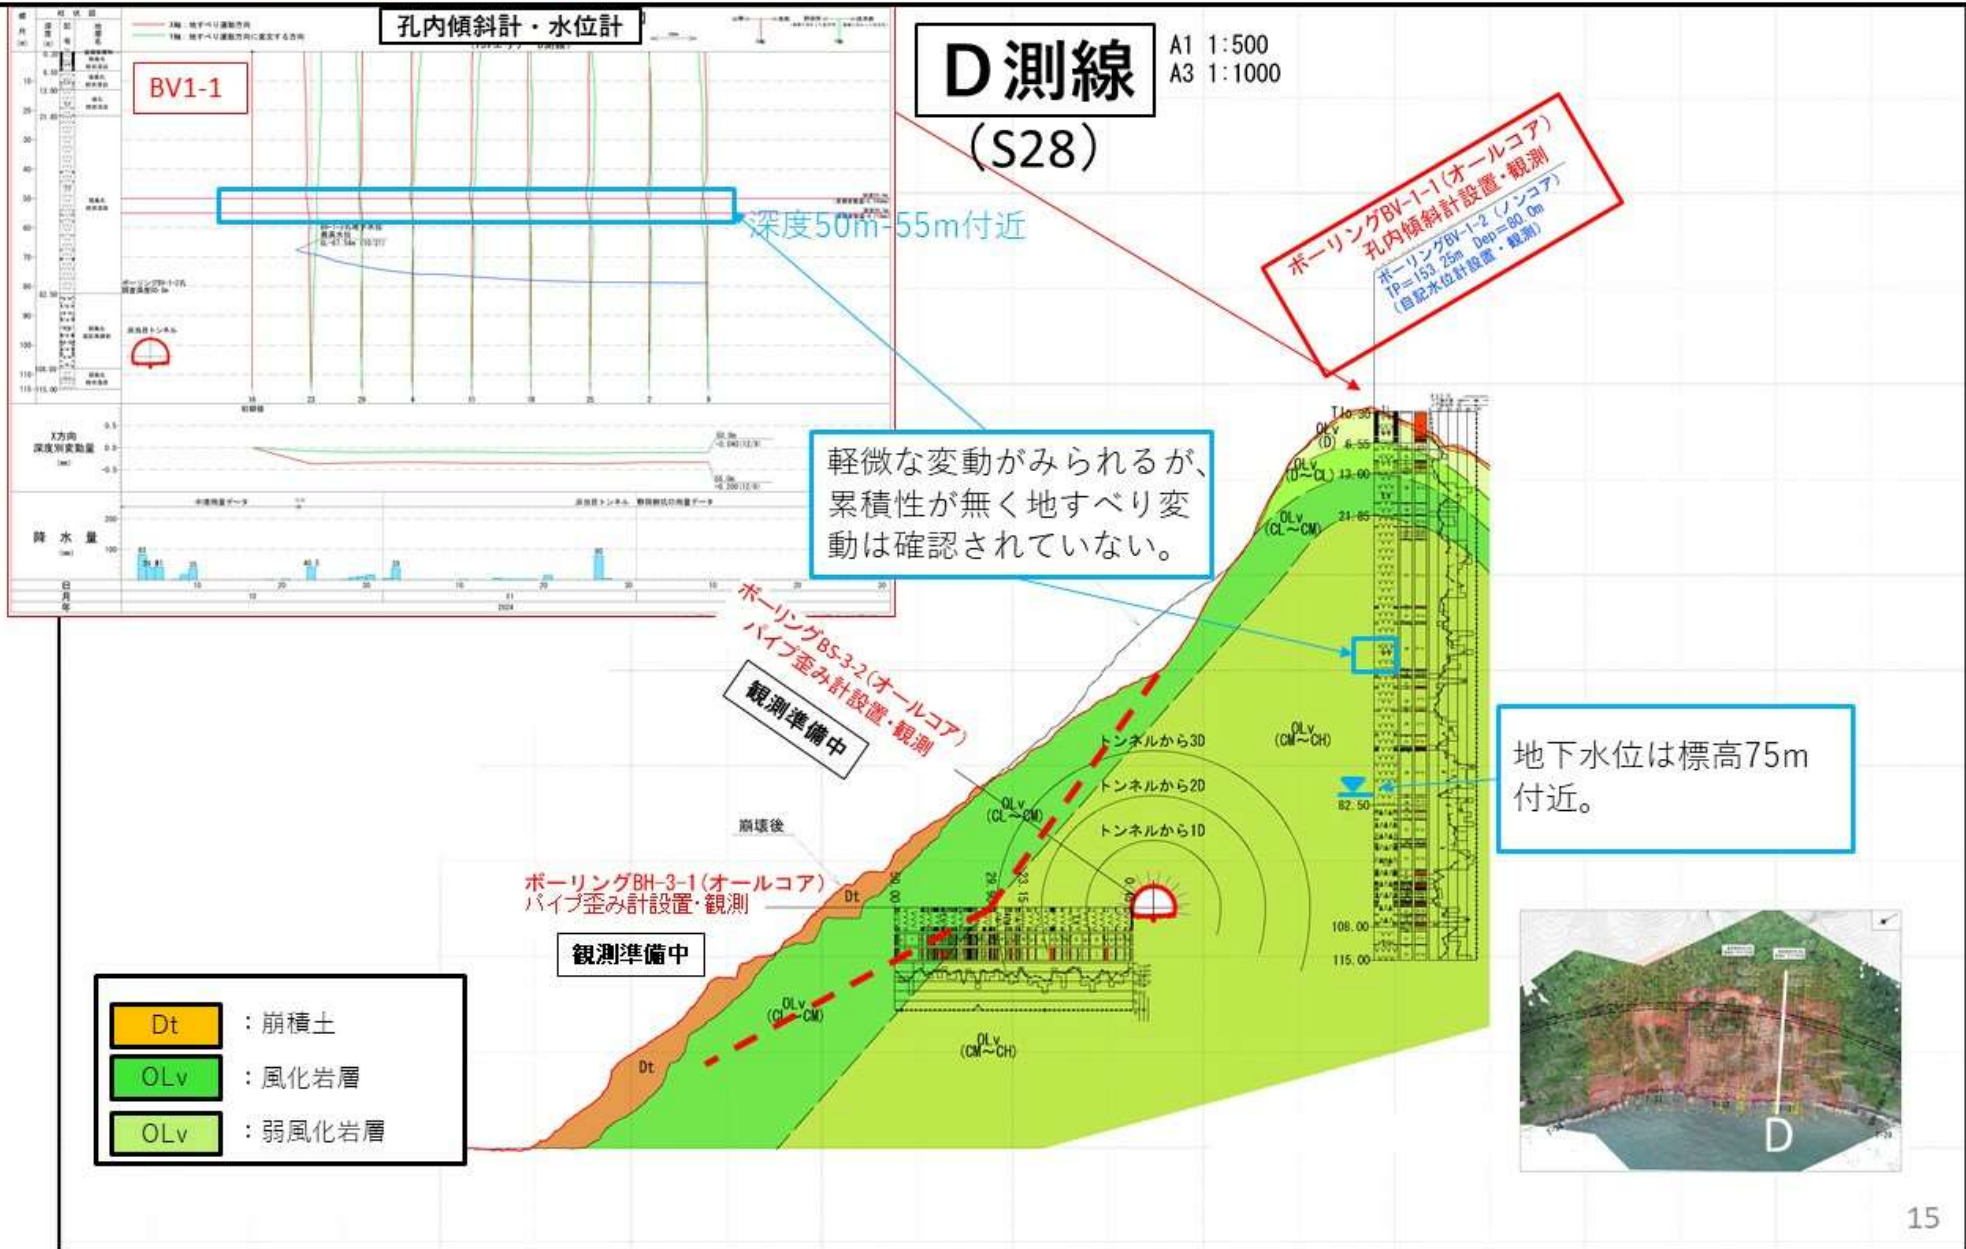
D測線

- 結果：孔内傾斜計による観測では、累積性のある斜面変動は確認されていない。
- 考察：設定したすべり面位置も含め、累積性がある地すべり変動は確認されていないことから、継続的な大きな地山の変動は発生していないと考えられるが、観測期間内にまとまった雨がなかったことから観測を継続する。
