県道静岡焼津線「浜当目トンネル」 対策検討会（第2回） 本編資料

斜面崩壊全景（R6.9.4撮影）

< 目次 >

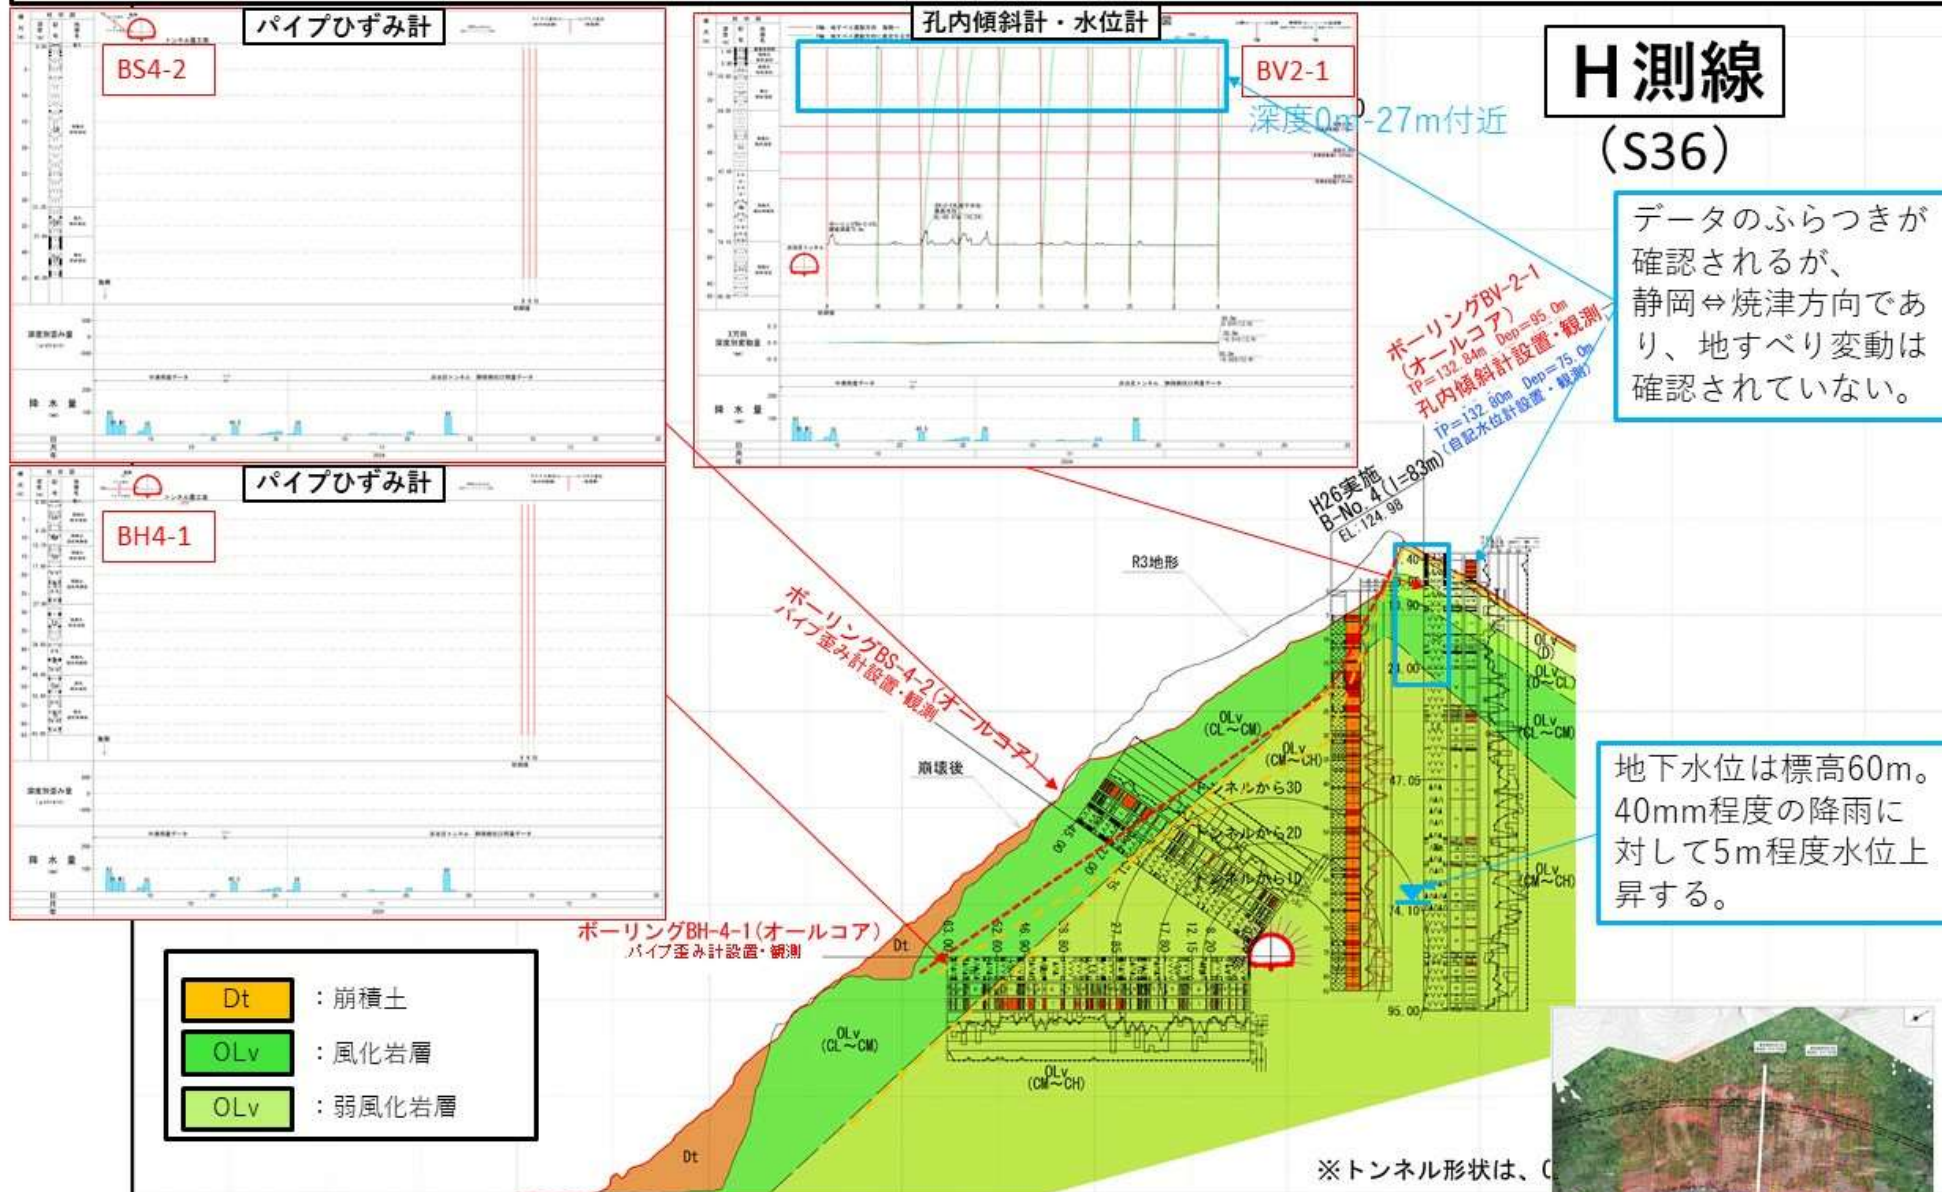
H測線

- 結果：孔内傾斜計による観測では、累積性のある斜面変動は確認されていない。
- 考察：設定したすべり面位置も含め、累積性がある地すべり変動は確認されていないことから、継続的な大きな地山の変動は発生していないと考えられるが、観測期間内にまとまった雨がなかったことから観測を継続する。

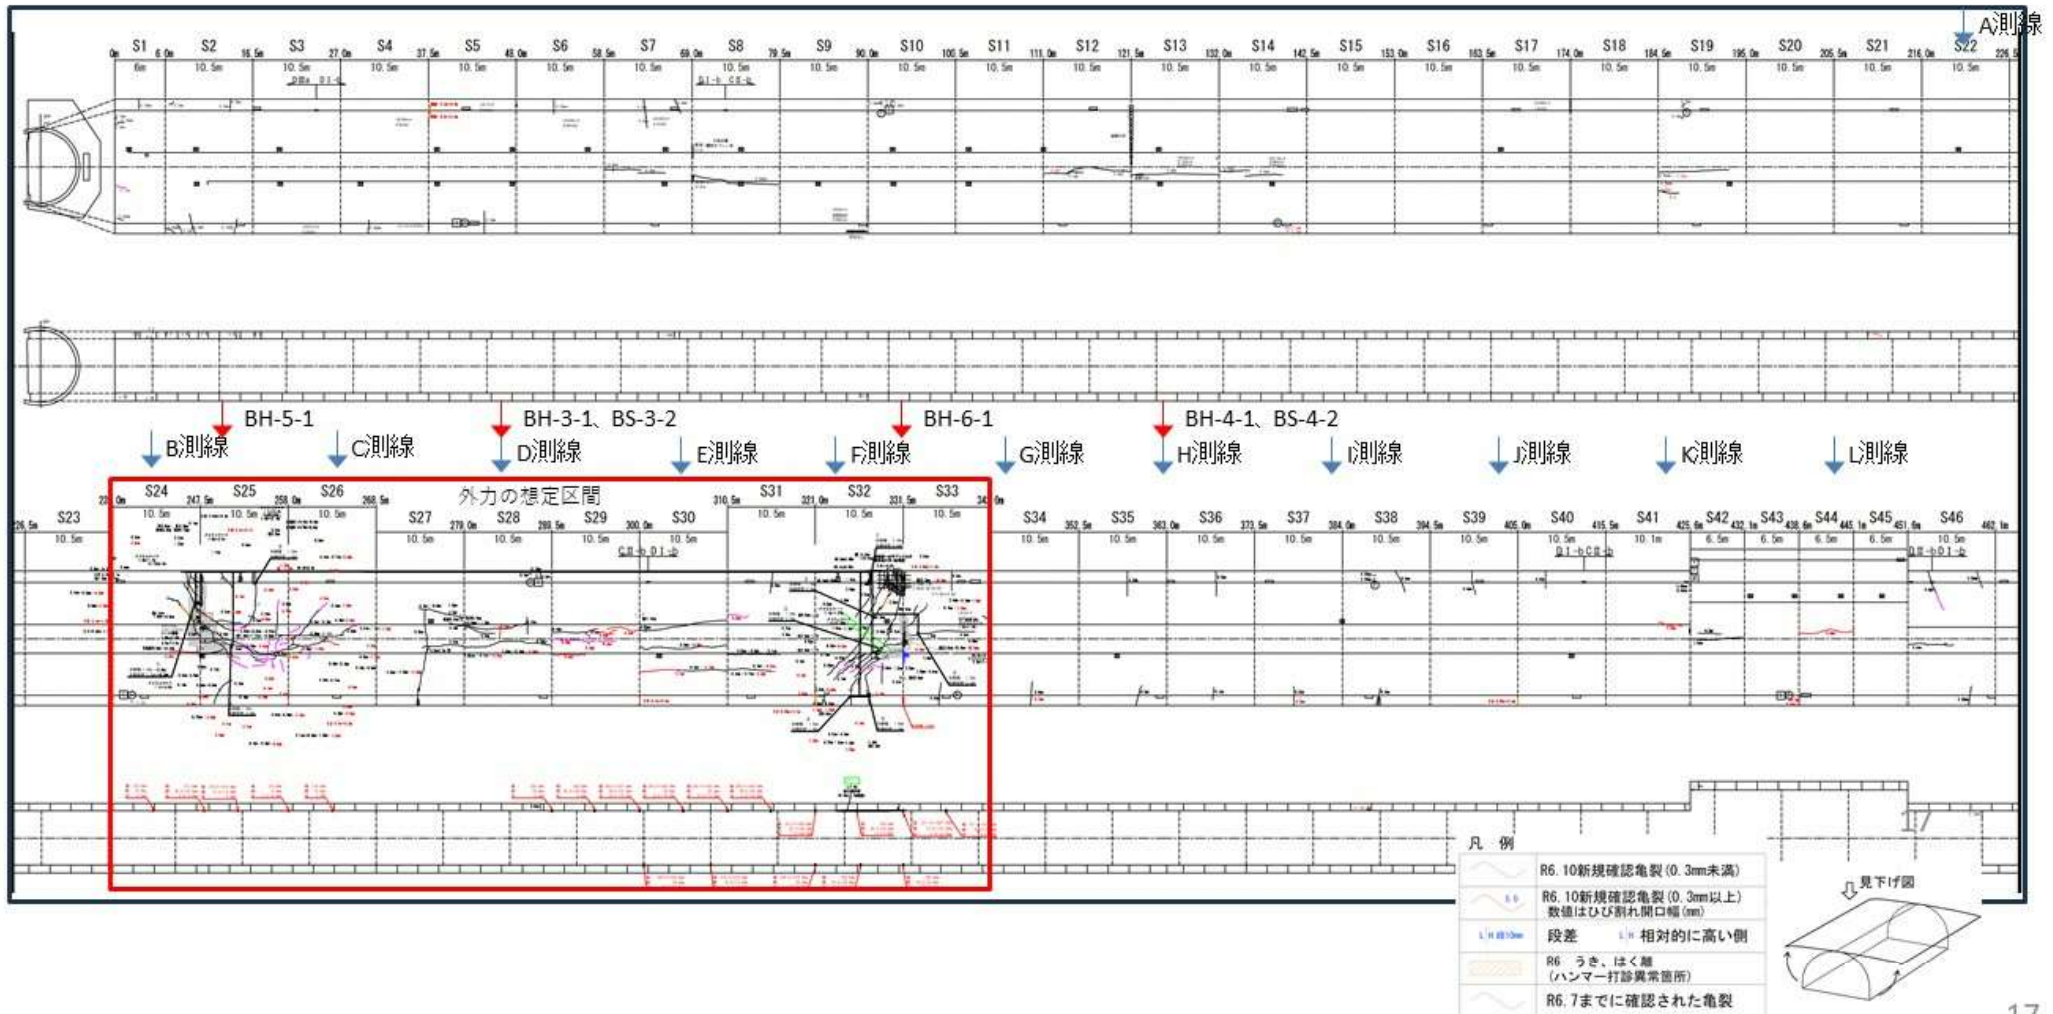
2. 調査結果_浜当目トンネルひび割れ分布(前回R6.7⇒今回R6.10)(S1~S46区間)

- 結果・S1~S23 : 点検から大きな変状や進行は認められない
- ・S24~S33 : 外力による影響が想定される区間である
本点検において、変状が確認されており、ひび割れも開口傾向にある
- ・S34~S46 : 点検から大きな変状や進行は認められない
- 考察 : S1~S46の内、S1~S23及びS34~S46はひび割れの発生はないことから、斜面変動によるトンネルへの影響区間はS24~S33であると考えられる。

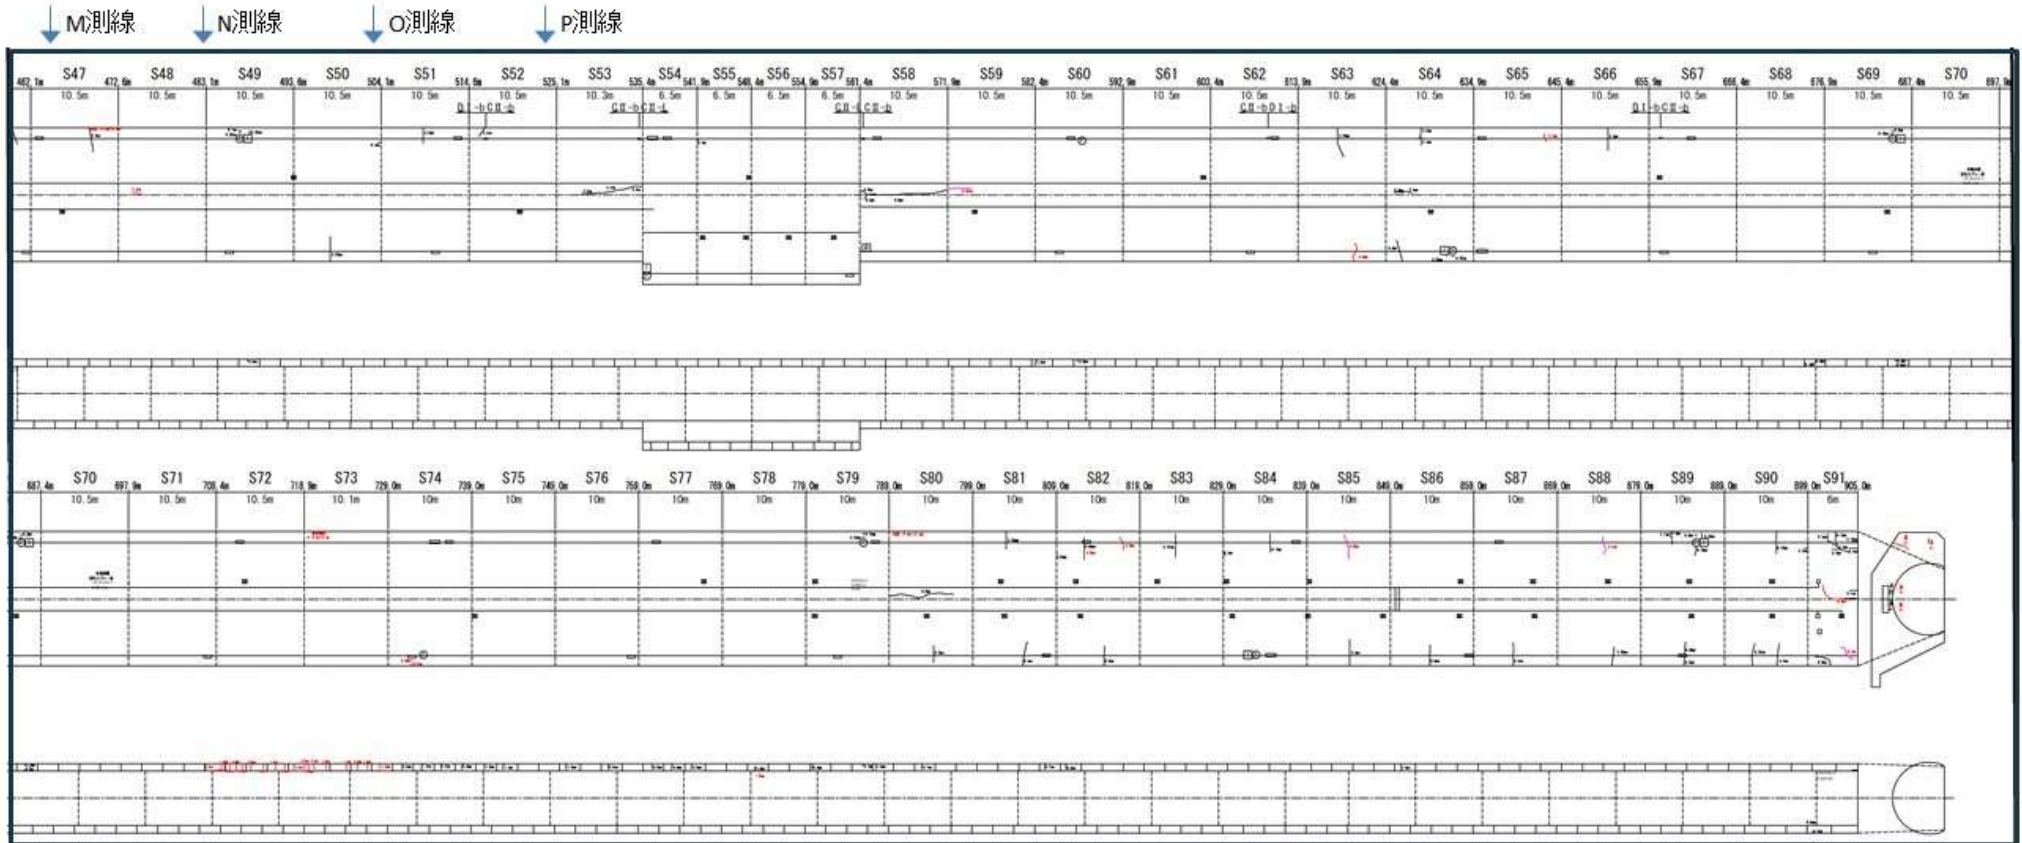
2. 調査結果_浜当目トンネルひび割れ分布(前回R6.7⇒今回R6.10)(S47~S91区間)

○結果：S47~S91区間では、前回の点検から変状や進行は認められない

○考察：S47~S91区間はひび割れの発生はないことから、斜面変動によるトンネルへの影響はないと考えられる。

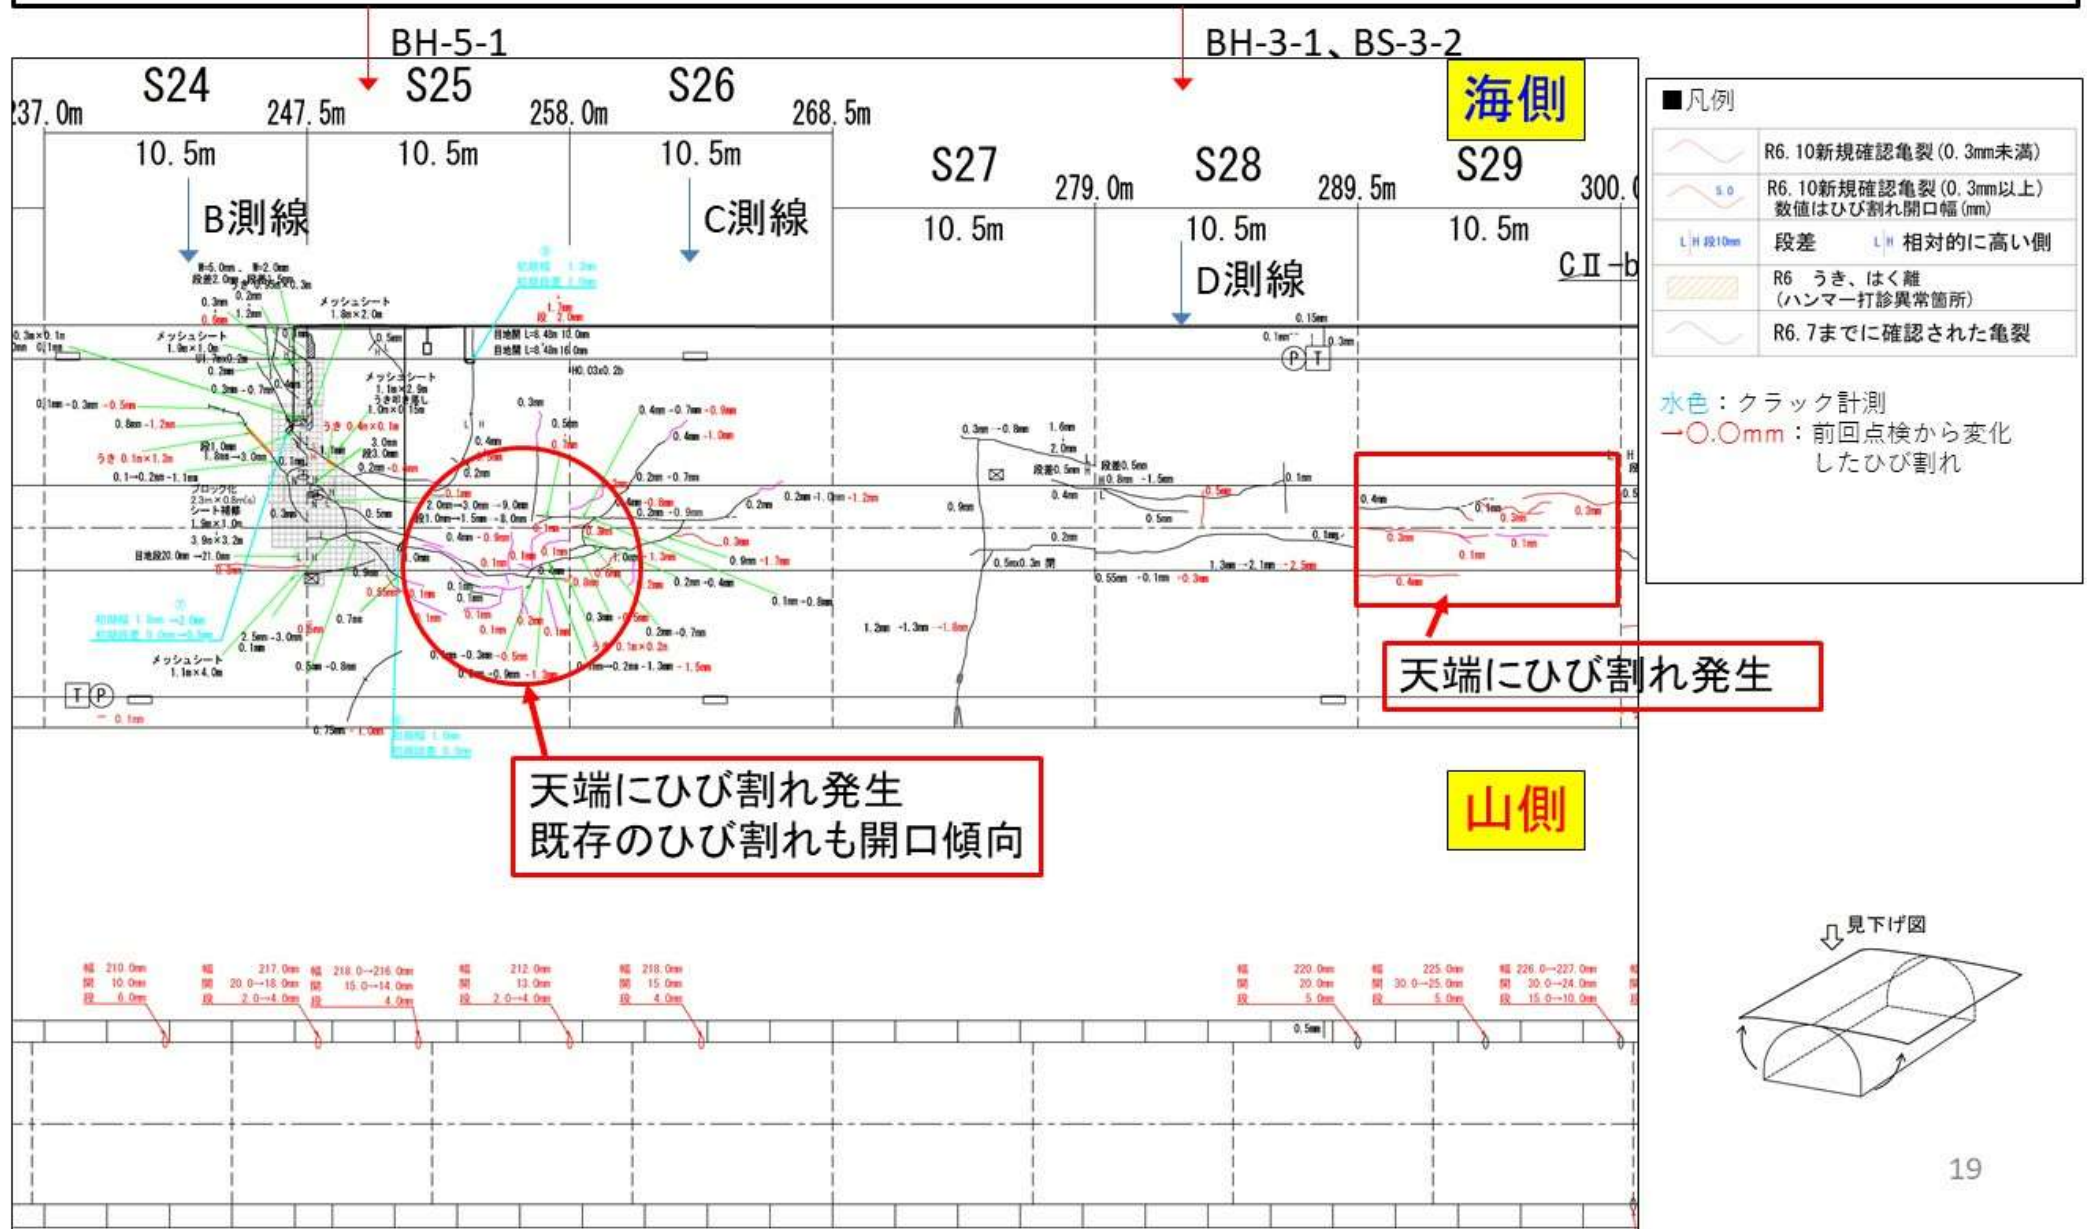
2. 調査結果_浜当目トンネルひび割れ分布(前回R6.7⇒今回R6.10) S24~S33区間)

○結果：ひび割れが発生している区間は、S24~S33で発生していることを確認した。

○考察：トンネル全体 (S1~S91) の内、S1~S23及びS34~S91はひび割れの発生はないことから、斜面変動によるトンネルへの影響区間はS24~S33であると考えられる。

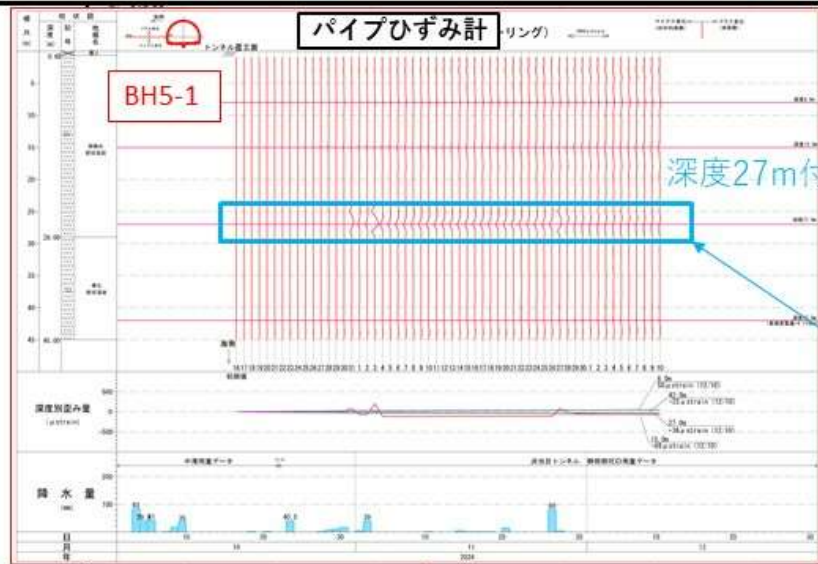
- 結果：現時点で、累積性のある斜面変動は確認されていない。
- 考察：現時点で、孔内計器観測による地すべり変動は確認されていないことから、継続的な大きな地山の
変動は発生していないと考えられる。

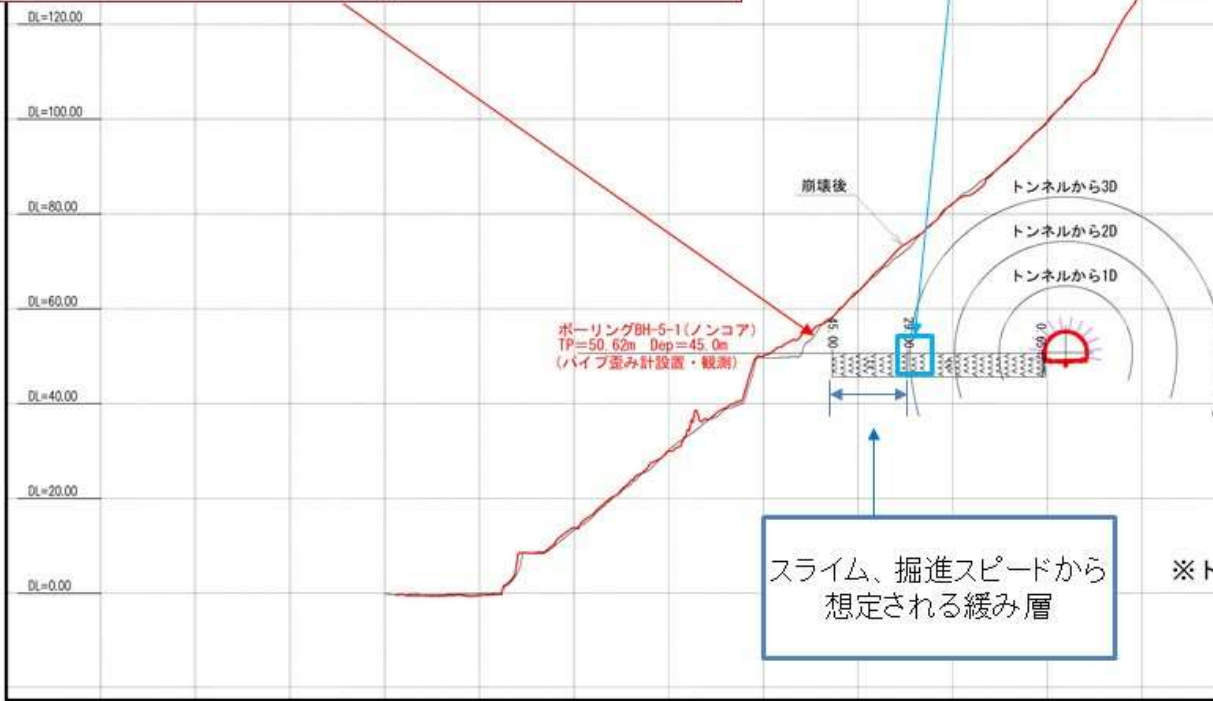
データのふらつきがみられるが、累積性が無く地すべり変動とは確認されていない。

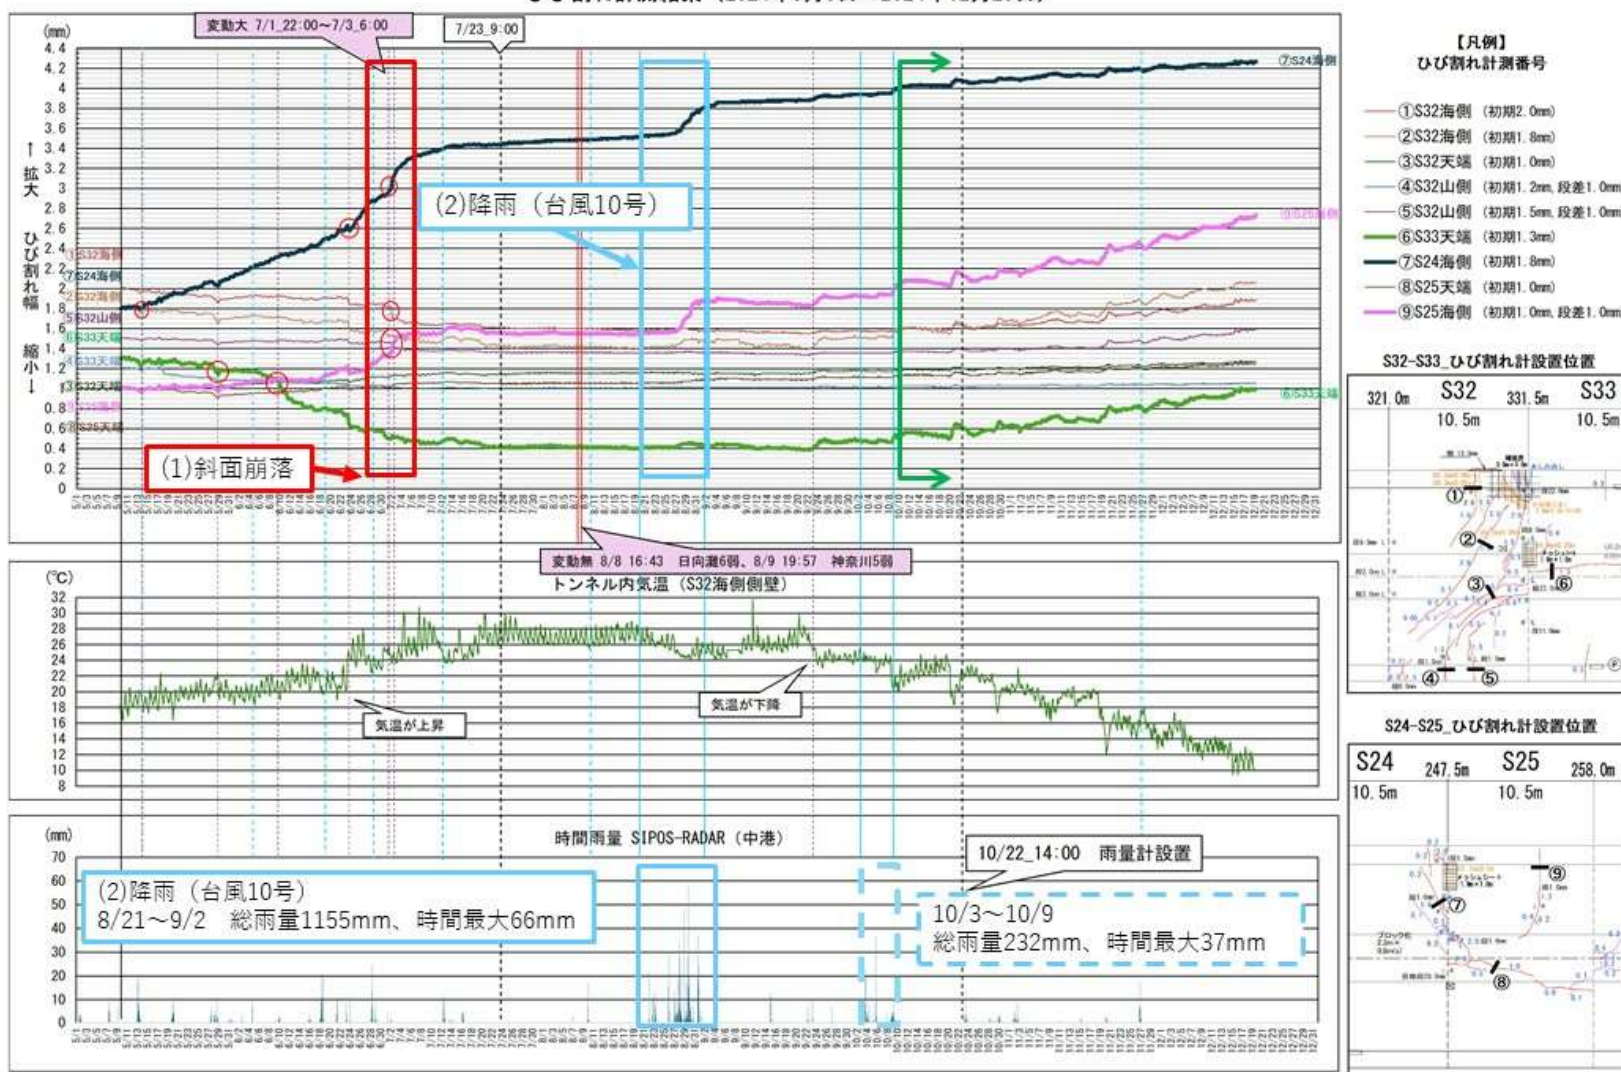
ひび割れ計測結果 (2024年5月9日~2024年12月20日)

○結果：浜当目トンネルのひび割れ計測では、3つの事象を観測しており、観測箇所でのひび割れは最大で4 mm程度。

○考察：(1)斜面崩落 (□)：斜面崩落前後でひび割れ幅が0.1~0.2mm変動が生じており、斜面変動との関連性があると考えられる。

(2)降雨 (□)：多量の降雨時にはひび割れの変動が確認されることから、降雨との関連性があると考えられるが、10月10日以降はまとまった雨がなかったことから観測を継続して関連性を確認していく。

(3) (□)：10月10日以降は気温変化によりコンクリートが収縮しひび割れ幅が開口したと推察されるため、斜面変動等によるものではないと考えられる。

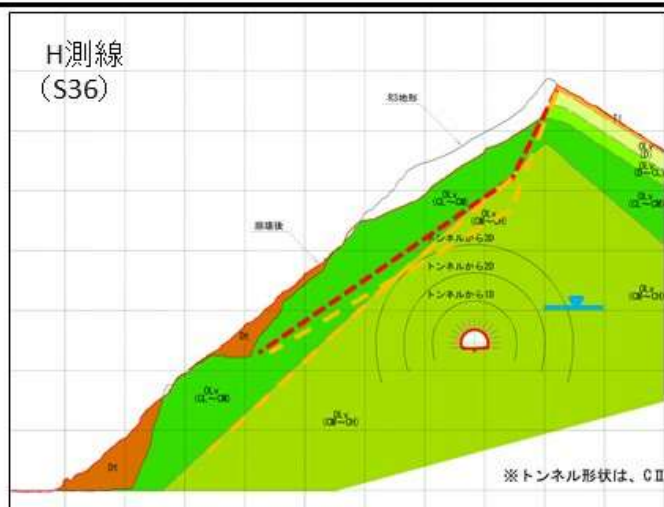
トンネル変状発生メカニズムとしては、地質的な脆弱部を素因として持つ斜面が、降雨等の影響を受けて崩落し、応力がトンネルに伝搬したことによりトンネルに変状が発生したと推察される。

なお、崩落により乱された被災斜面では、雨水の浸透が容易となり、降雨の影響による地下水位の上昇・間隙水圧の増加等を起因して、地すべり面の運動が活発化することで、トンネルのひび割れに変動がみられたと推察される。

ただし、各観測結果では明瞭な地すべり変動が確認されていないことから、引き続き観測等を継続し、トンネル変状発生メカニズムを解明していく。

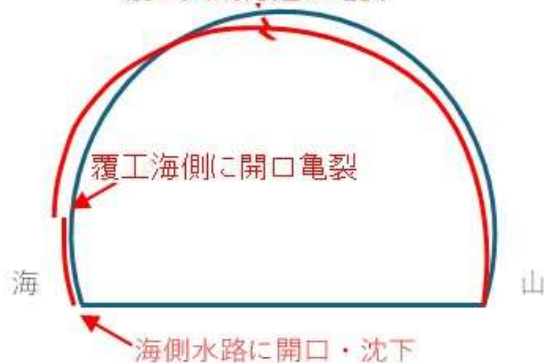
S32付近覆工変位イメージ図

・すべり面とトンネルとの離隔が比較的遠く、斜面変動の影響が伝わりにくい。

覆工天端付近に亀裂

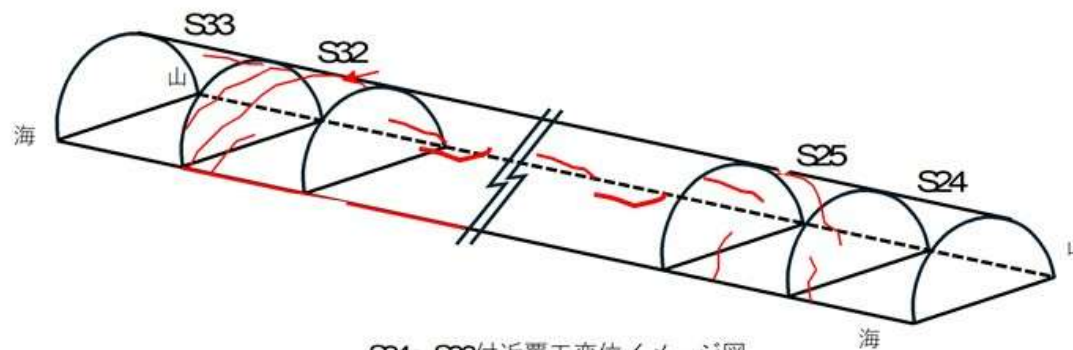
S24~S33付近覆工変位イメージ図

・すべり面とトンネルとの離隔が比較的近く、斜面変動の影響が伝わりやすい。

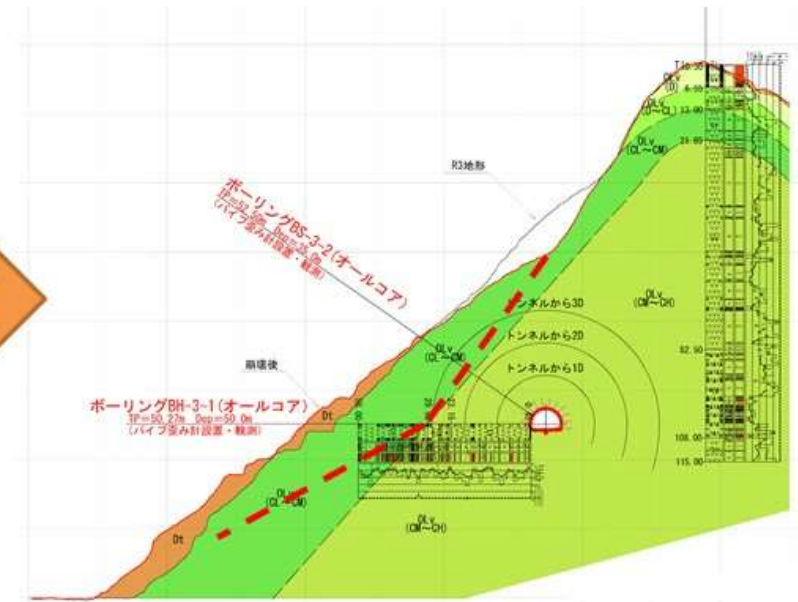
○浜当目トンネル調査結果からの推定

ボーリングコアの観察や、掘削速度、空中電磁探査などの計測から、すべり面がトンネルを貫いていない可能性が高いと思われる。
