# 県道静岡焼津線「浜当目トンネル」 対策検討会（第5回）

## 本編資料

# 3. トンネルの変状発生メカニズムについて\_2次元解析結果の振り返り

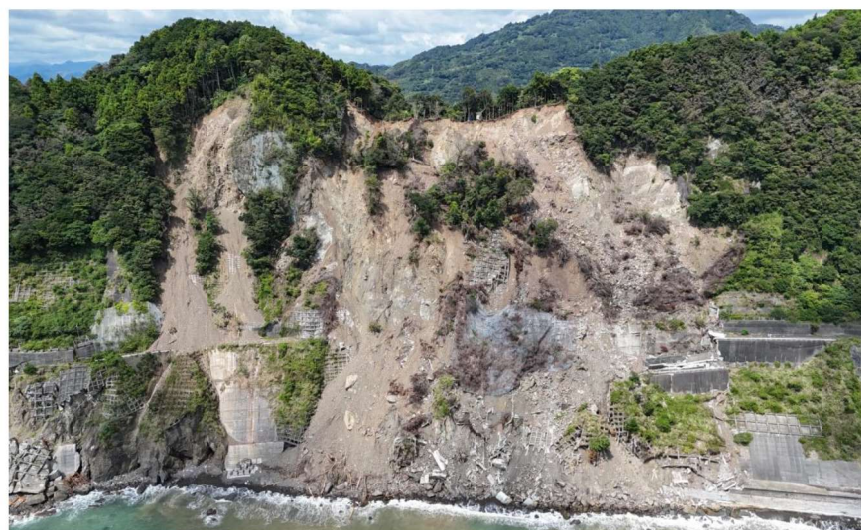
斜面崩壊全景（R6.9.4撮影）

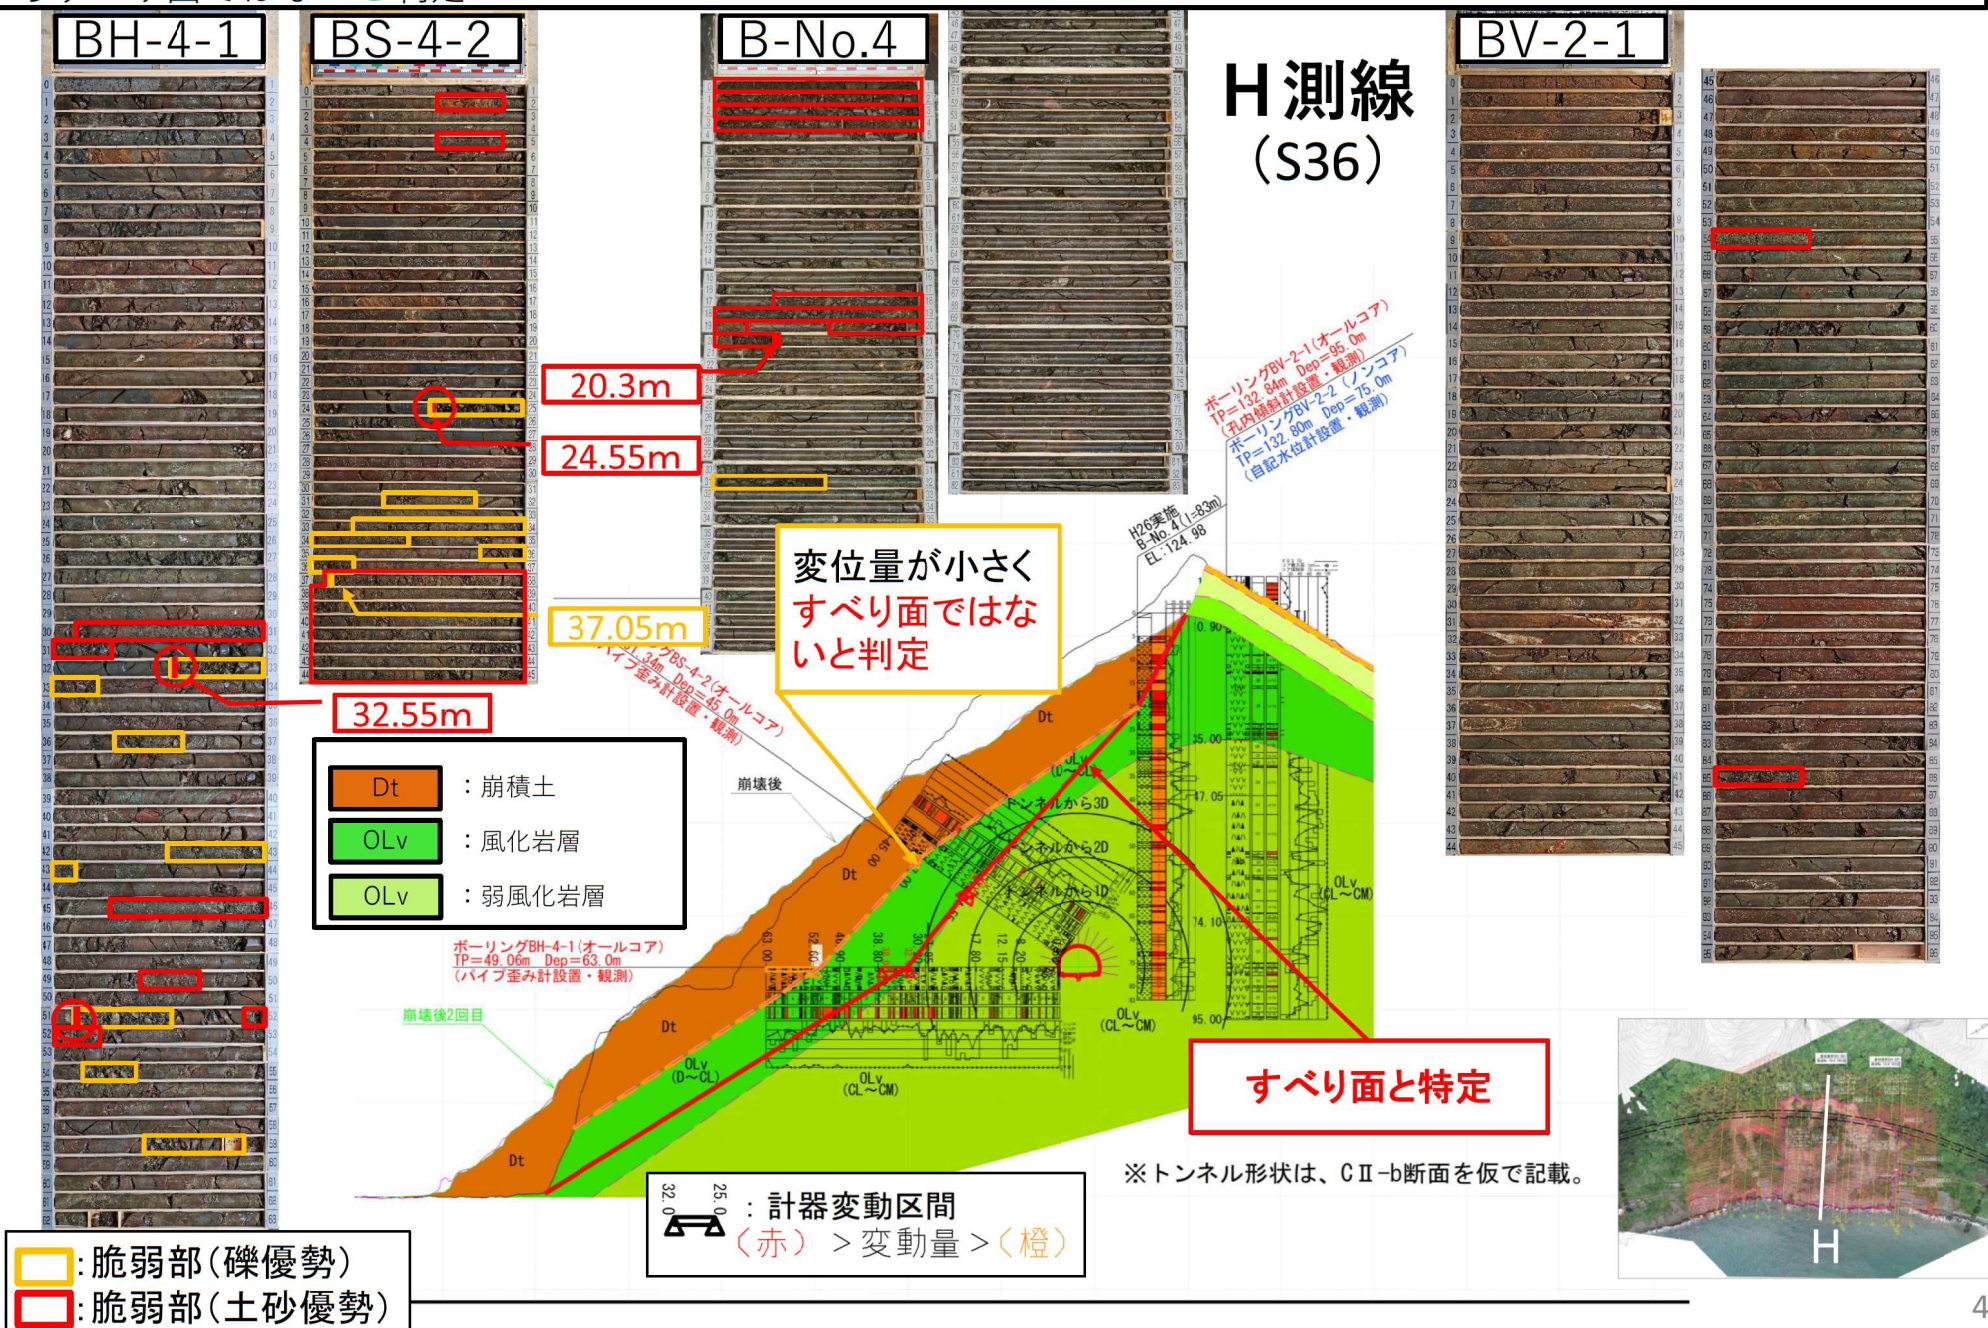
## 2. 地すべり範囲について\_H測線\_すべり面の検討\_地すべりブロック主測線

- 風化岩 (OLv) 下面付近で潜在変動が確認され、変動深度を**地すべり面と特定**
- 崩積土 (Dt) 下面付近で極軽微な変動が確認されるが、変位量が小さく、ルーズな崩積土の変位の可能性が高いことからすべり面ではないと判定

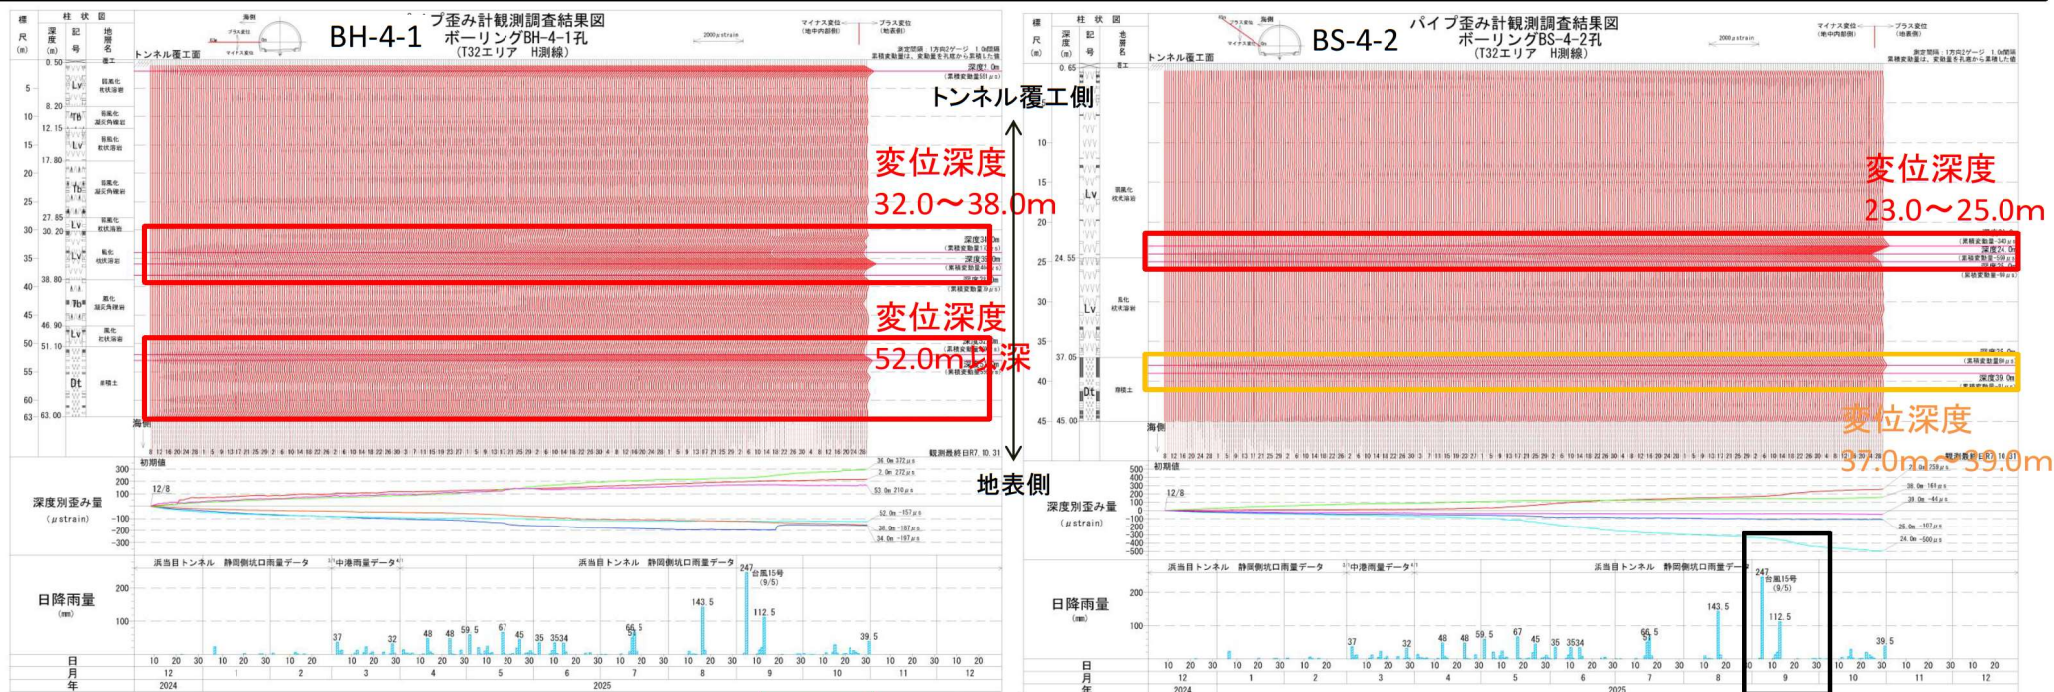
# 2. 地すべり範囲について\_H測線\_パイプ歪計

- 風化岩 (OLv) 下面付近で潜在変動が確認され、変動深度を**地すべり面と特定**
- 崩積土 (Dt) 下面付近で極軽微な変動が確認されるが、変位量が小さく、ルーズな崩積土の変位の可能性が高いことからすべり面ではないと判定

測線	孔番号	深度	観測期間	XN	期間月変位量 (μstrain)	累積傾向	地質	ボーリングコア状況	降雨との連動	変動種別	備考	すべり面候補
H測線	BH-4-1	32m~38m	2024/12/8 ~ 2025/11/10	77	457	33.8	あり	風化岩	D級破砕部	ややあり	変位量は深度36mのデータ 2025/9/5の雨に反応	32.55m
		52m以深	2024/12/8 ~ 2025/11/10	86	298	18.9	あり	崩積土下面	崩積土	ややあり	変位量は深度53mのデータ 5/17の67mmの雨に反応	51.1m
	BS-4-2	23m~25m	2024/12/8 ~ 2025/11/10	-29	-545	-45.9	あり	風化岩下面	D級破砕部	ややあり	変位量は深度24mのデータ 2025/9/5の雨に反応	24.55m
		37m~39m	2024/12/8 ~ 2025/11/10	106	269	14.5	あり	崩積土下面	崩積土	なし	変位量は深度38mのデータ	(37.0m) 変位量が小さく確定できず

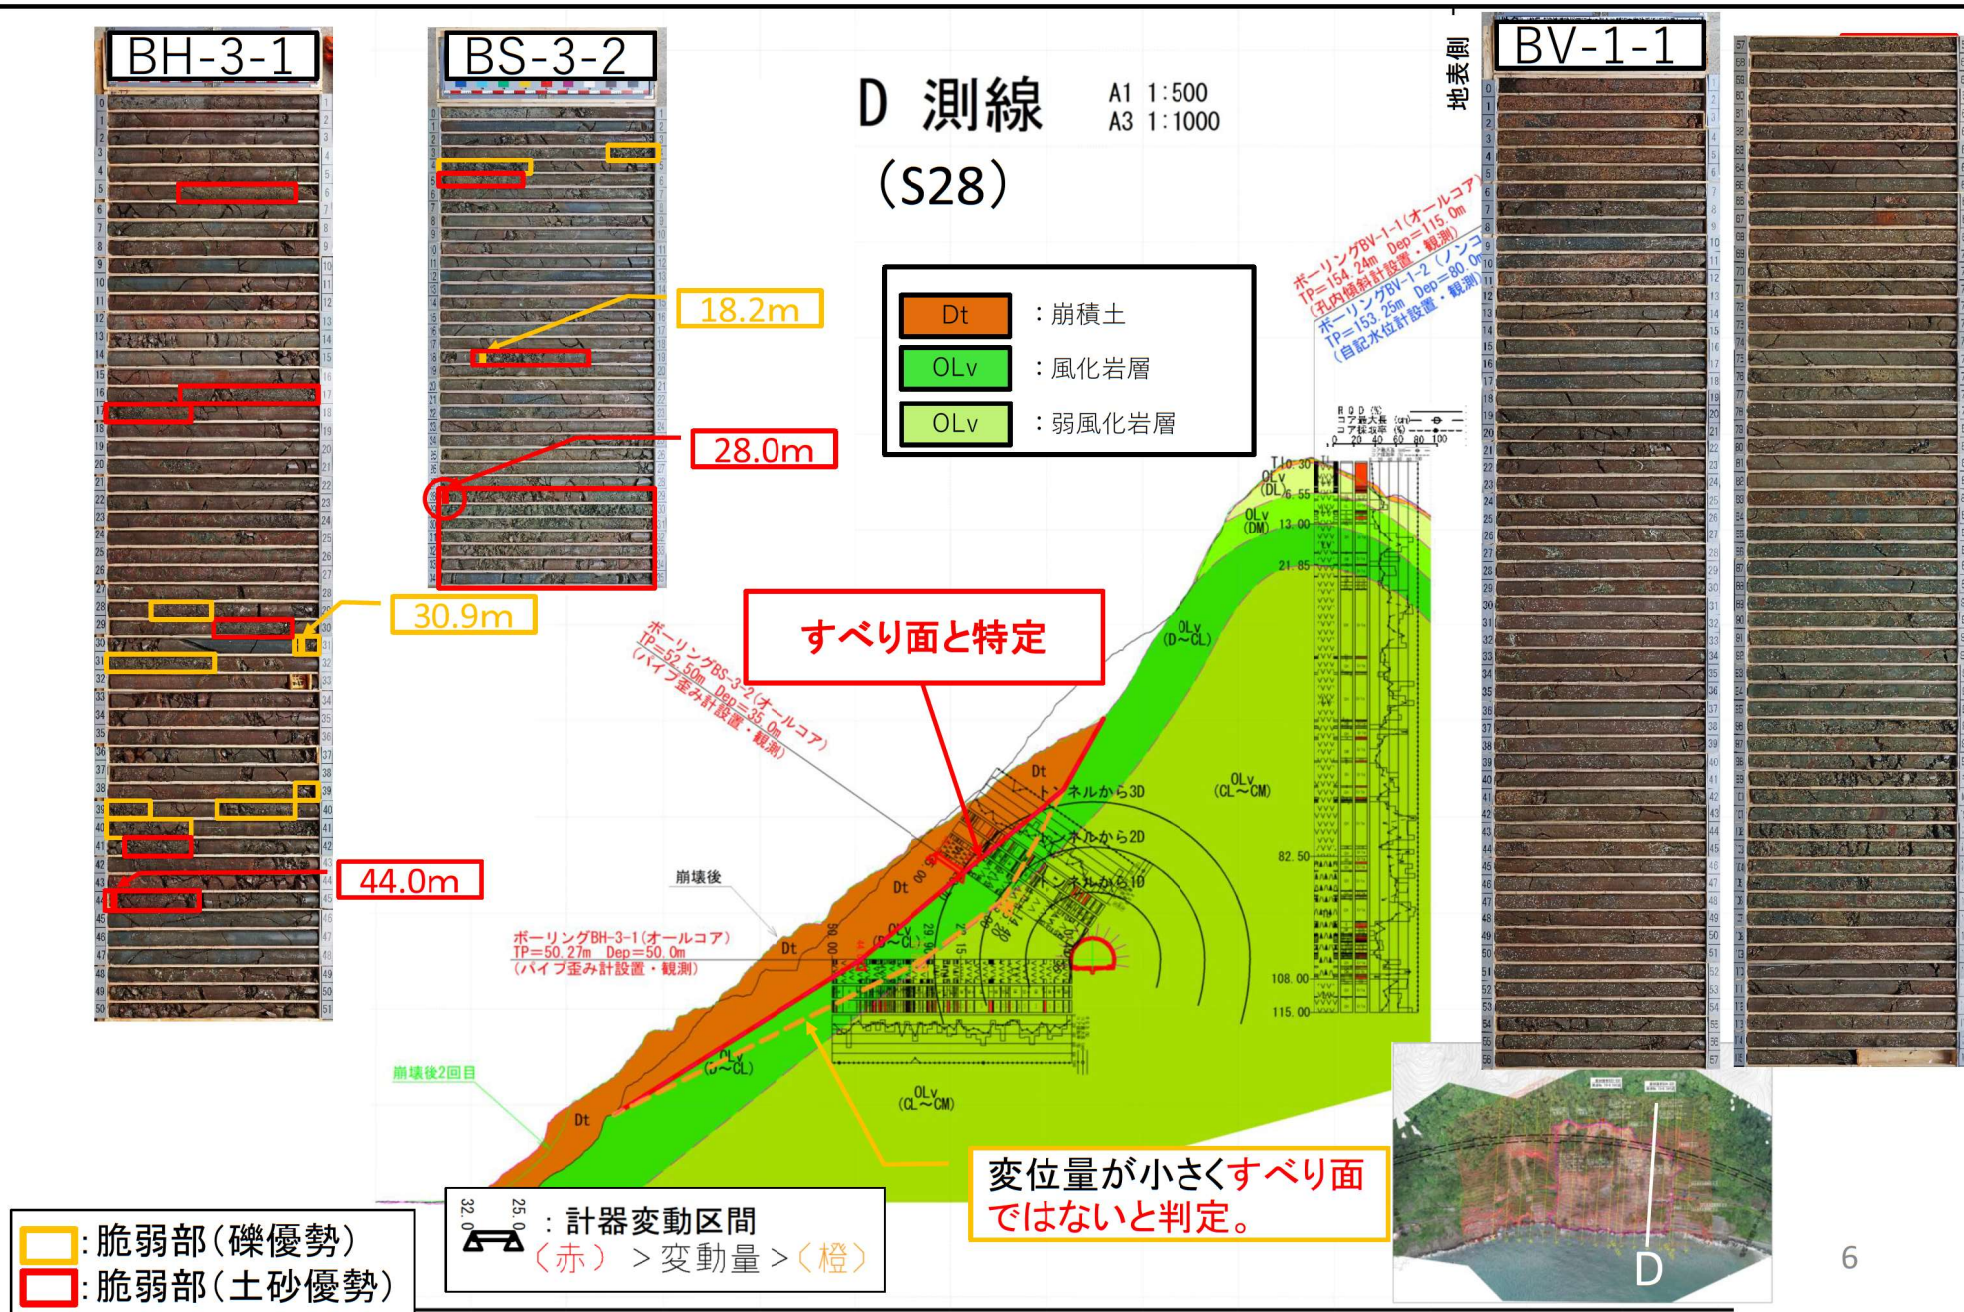
## 2. 地すべり範囲について\_D測線\_すべり面の検討\_崩壊性地すべりブロック主測線

- 崩積土 (Dt) 下面付近で変動が確認されたことから、変動深度を**地すべり面と特定**
- 風化岩 (OLv) 下面付近で極軽微な変動が確認されるが、変位量が小さいためすべり面ではないと判定

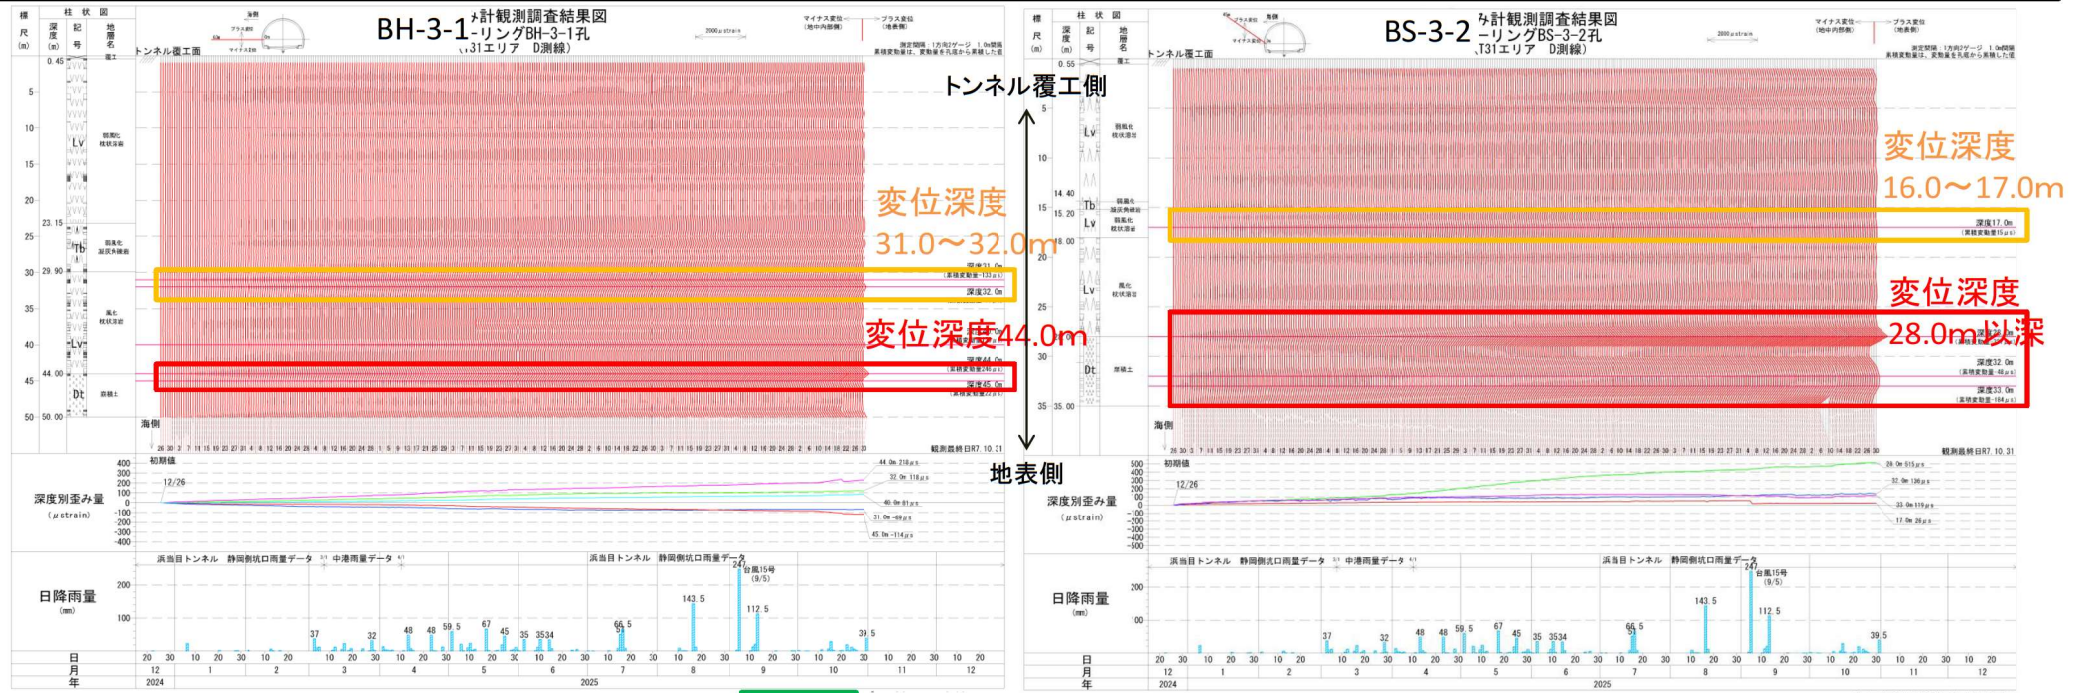
# 2. 地すべり範囲について\_D測線\_パイプ歪計

- 崩積土 (Dt) 下面付近で変動が確認されたことから、変動深度を**地すべり面と特定**
- 風化岩 (OLv) 下面付近で極軽微な変動が確認されるが、変位量が小さいためすべり面ではないと判定

測線	孔番号	深度	観測期間	XN	期間月変位量 ( $\mu$ strain)	累積傾向	地質	ポーリングコア状況	降雨との連動	変動種別	備考	すべり面候補	
D測線	BH-3-1	31m~32m	2024/12/26	2025/11/10	-416	-294	11.5	あり	風化岩	32.9mに開口亀裂	なし	-	変位量は深度32mのデータ (30.9m) 変位量が小さく確定できず
		40m	2024/12/26	2025/11/10	-40	47	8.2	あり	風化岩	D級破砕部	なし	-	43.6m
		44m	2024/12/26	2025/11/10	-117	129	23.1	あり	崩積土下面	崩積土	なし	-	43.6m
	BS-3-2	16m~17m	2024/12/26	2025/11/10	-189	-163	2.4	ややあり	弱風化岩	破砕なし (深度18m付近に破砕あり)	なし	-	変位量は深度17mのデータ (18.2m) 変位量が小さく確定できず
		28m以深	2024/12/26	2025/11/10	382	914	50.0	あり	崩積土下面	崩積土	ややあり	-	変位量は深度28mのデータ 28.0m
			2025/9/5	2025/9/20	814	848	68.0	あり			-	-	2025/9/5の雨に反応

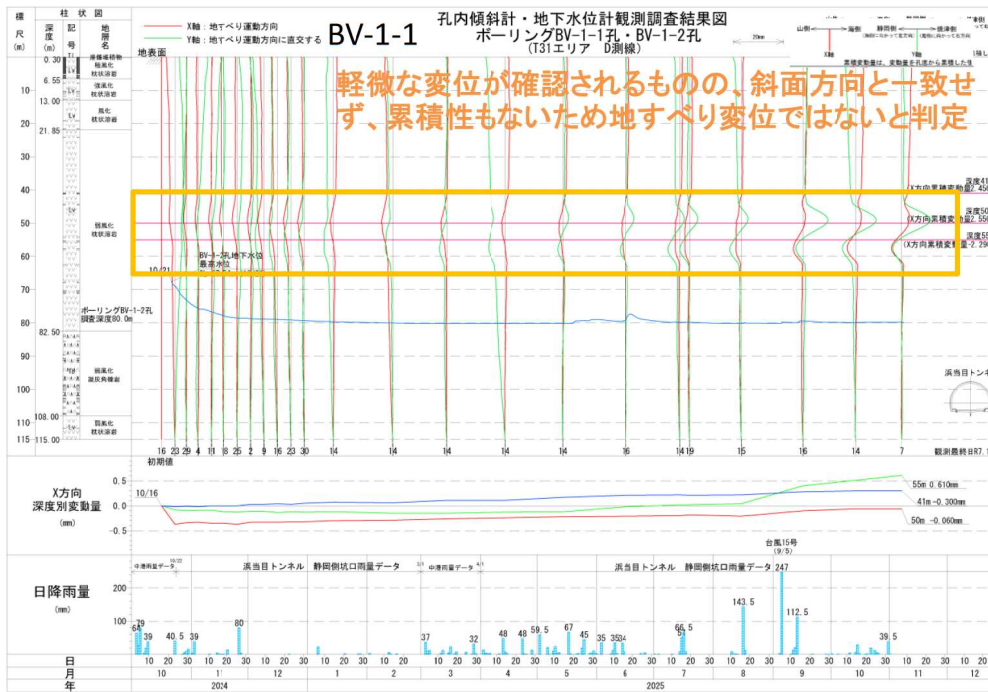
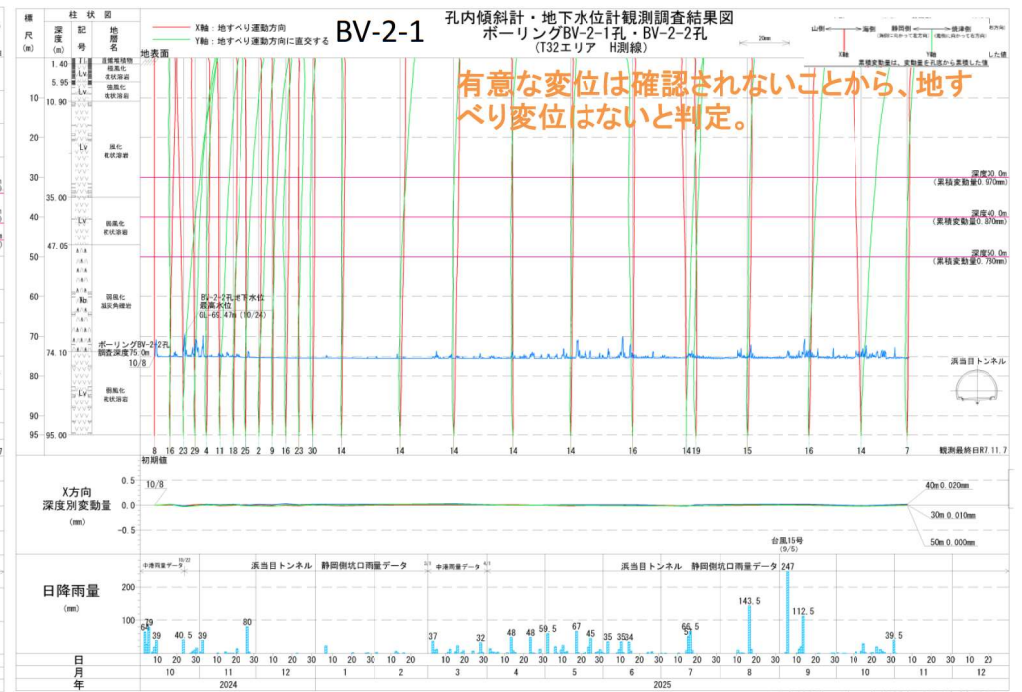
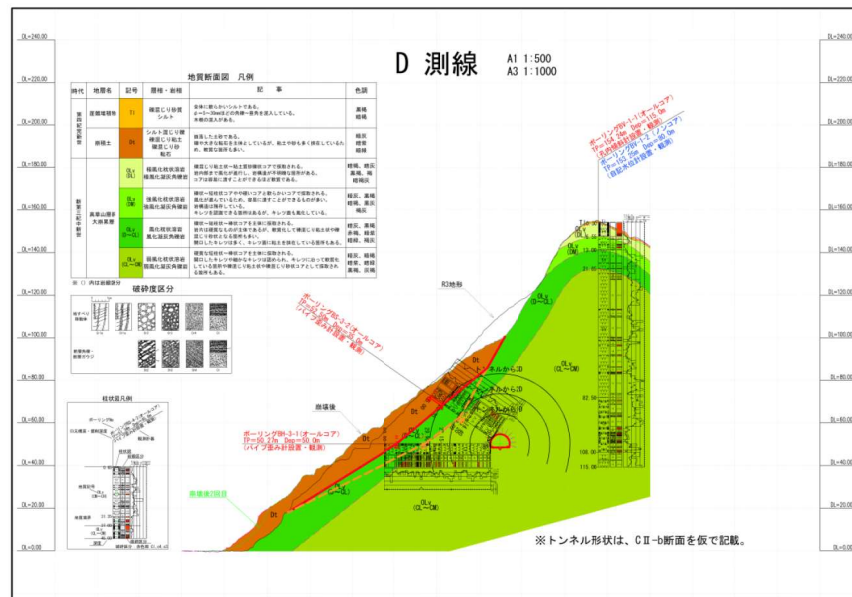
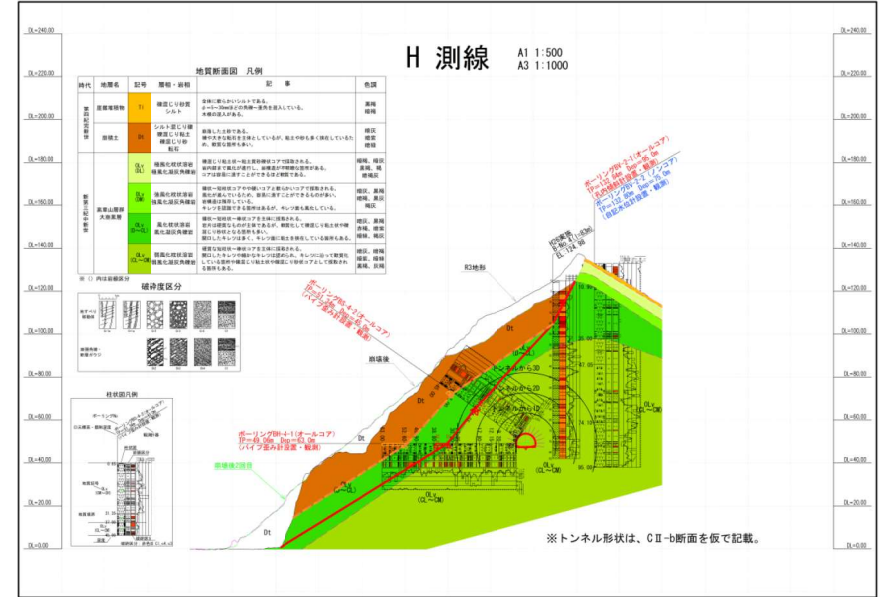
# 2. 地すべり範囲について\_D測線・H測線\_孔内傾斜計

○BV-1、BV-2：地すべり変位は確認されないことから、トンネルを貫いているような**広域的な地すべりは発生していない**

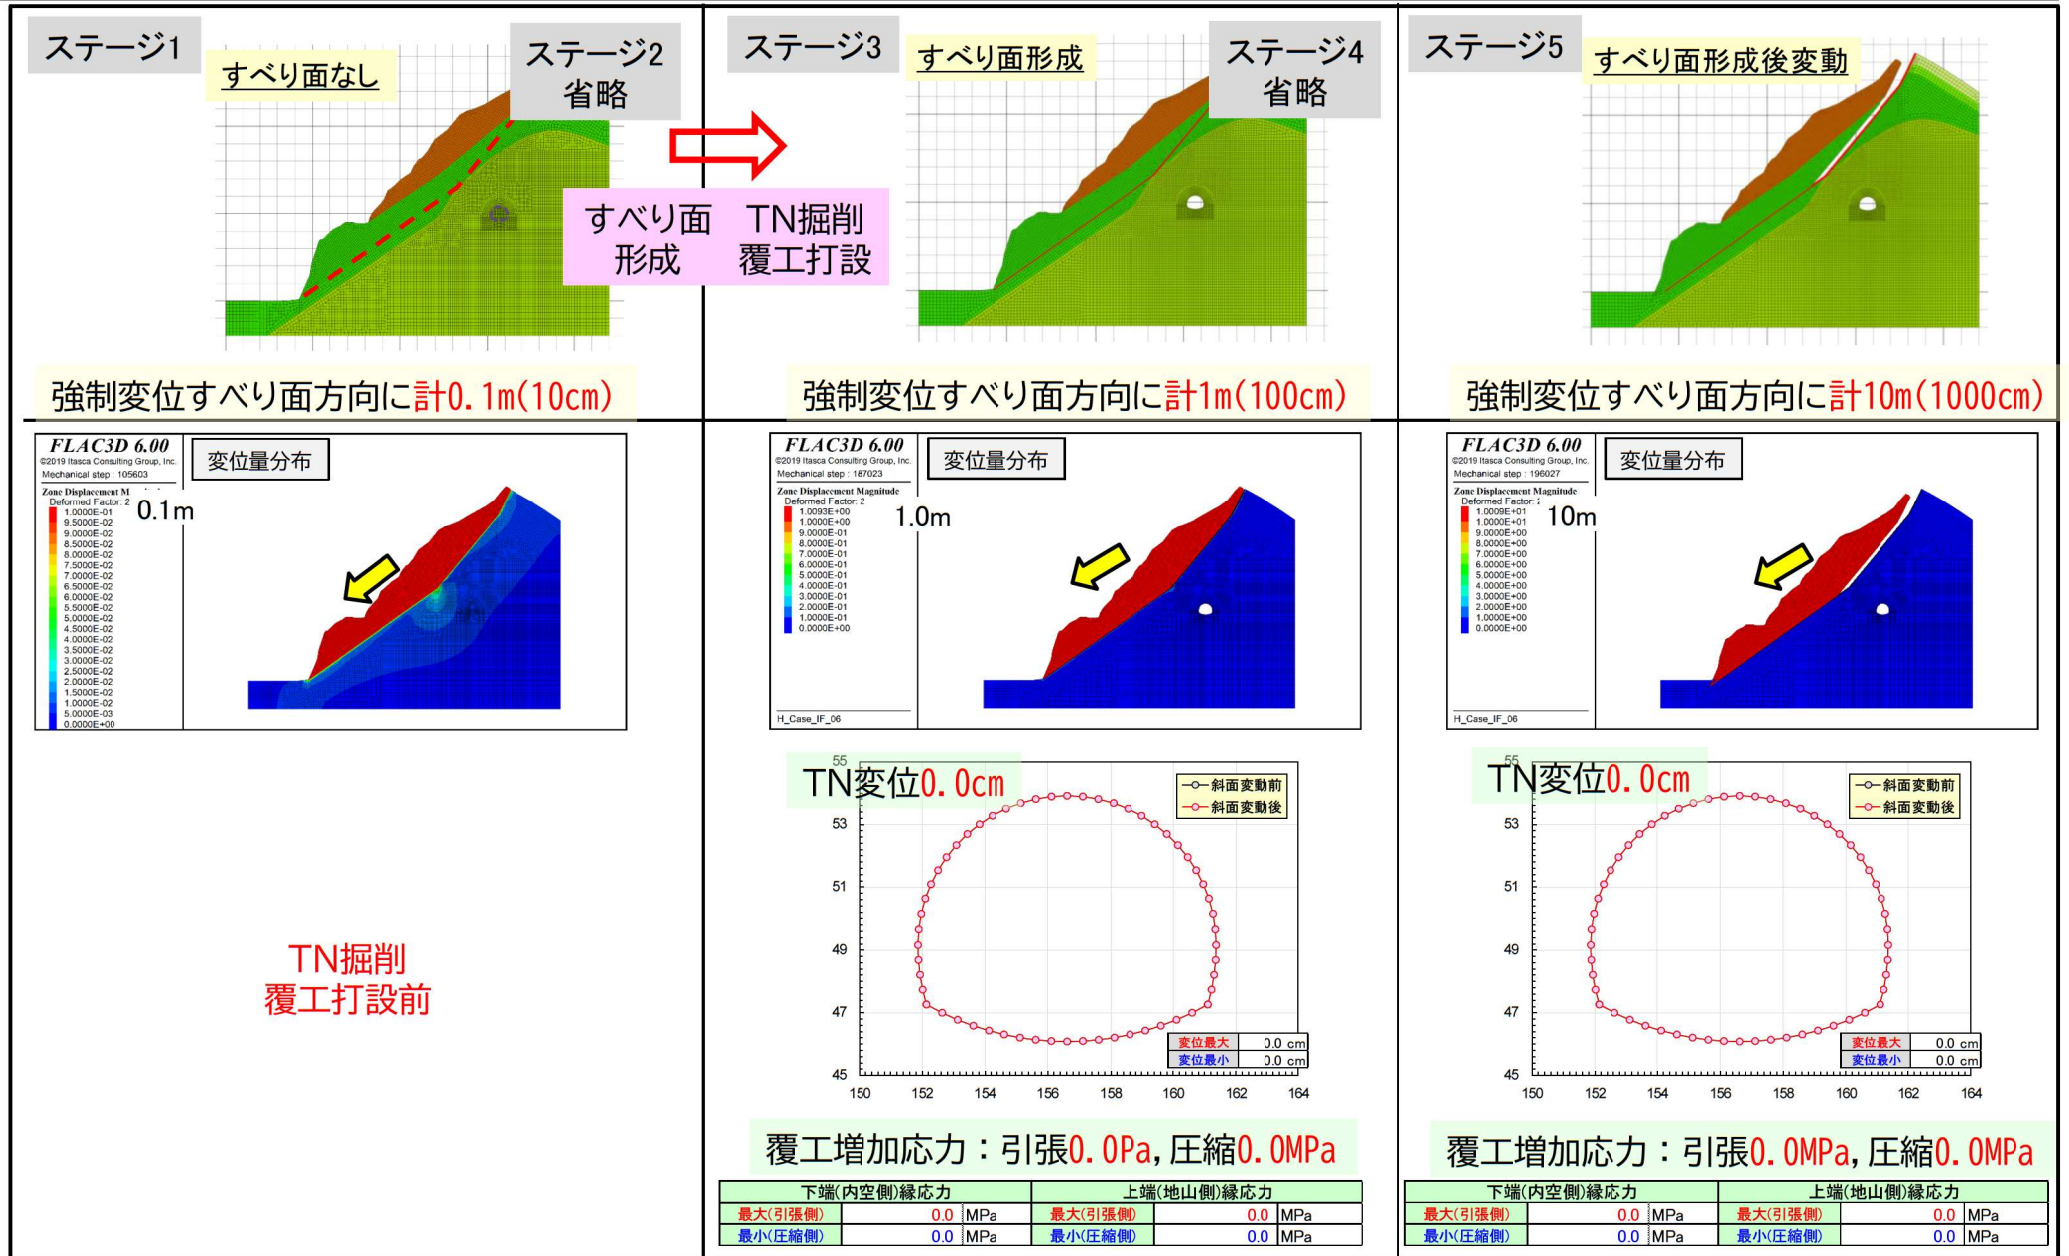
H測線

- 弾塑性モデルを用いた時系列的な解析検討を実施
- H測線【地すべりブロック】では、斜面変動の影響（応力伝搬）がトンネルに伝わりにくい
- 地すべり面形成後はトンネルへの影響は小さい

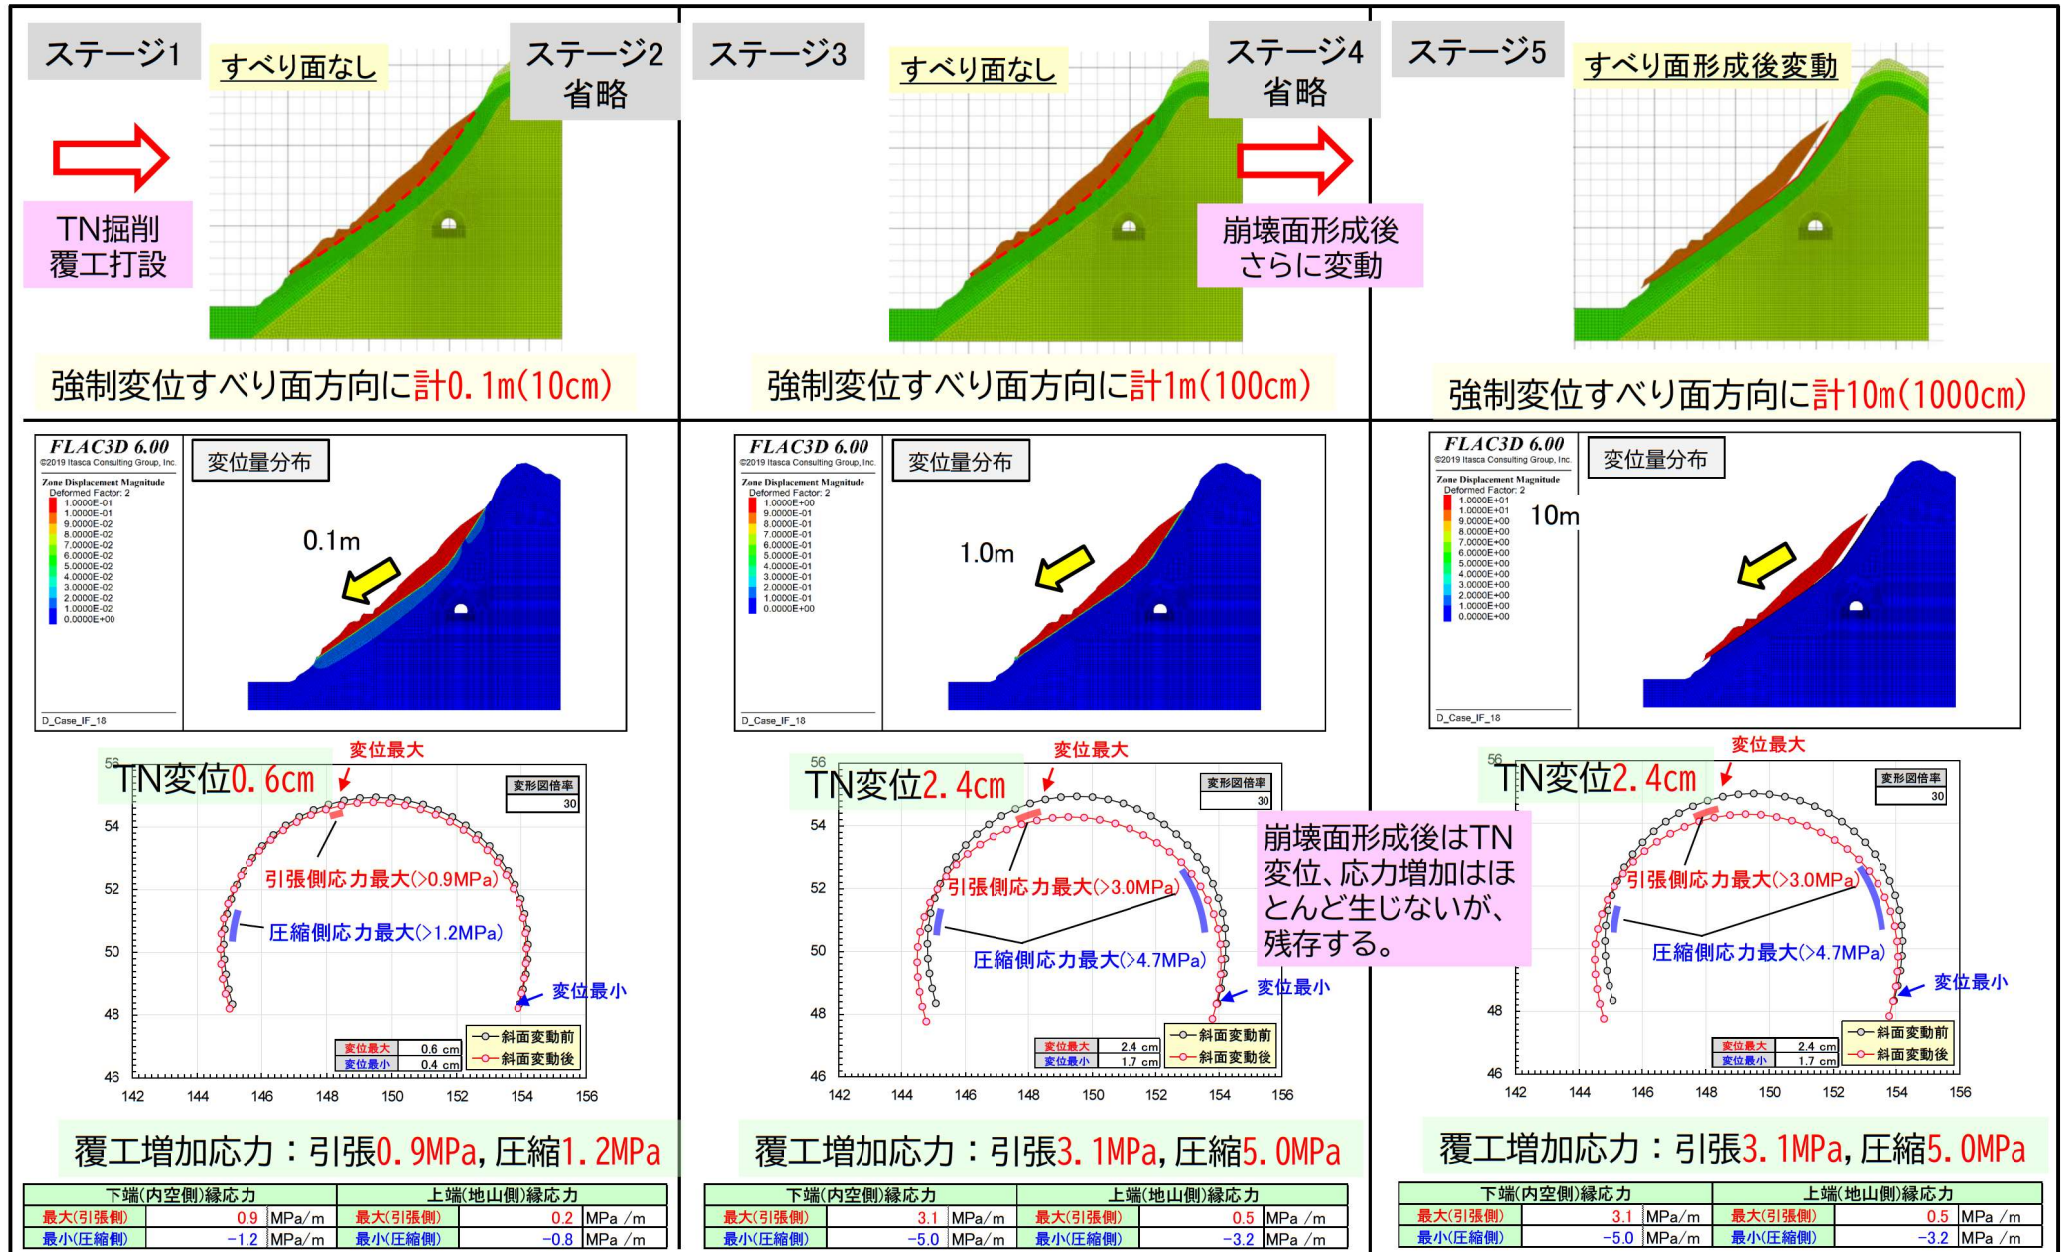
D測線

- D測線【崩壊性地すべりブロック】では、斜面変動の影響（応力伝搬）がトンネルに伝わりやすい
- 地すべり面形成後はトンネルへの影響は小さい
- 地すべり変動による応力が伝搬したことで、トンネル（覆工）が破損したものと推定

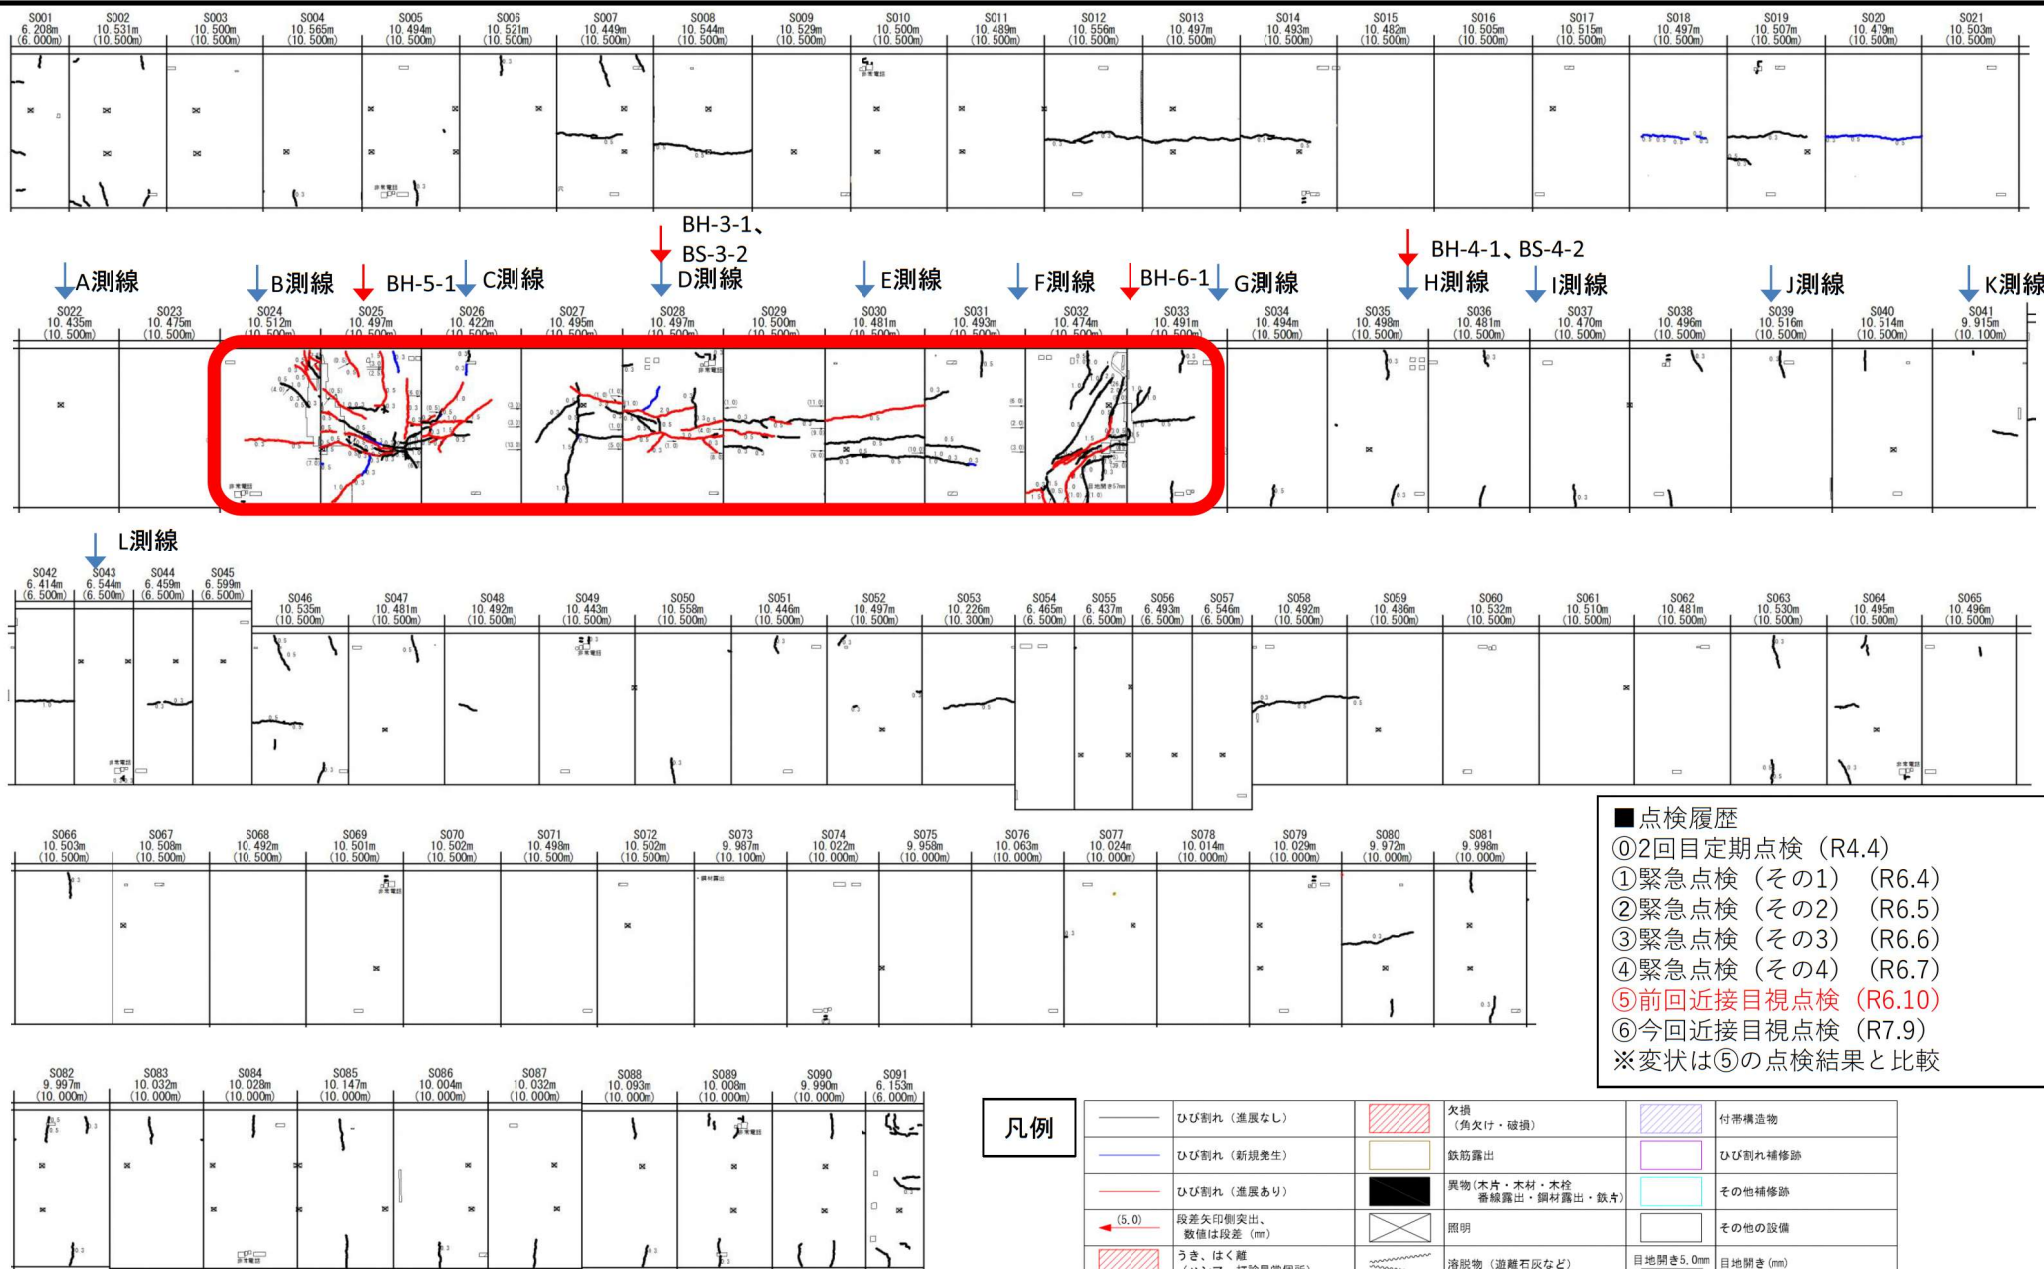
- 変状範囲を再確認するために、トンネル全線の点検（R7.9.29）を実施
- 前回点検（R6.10）の結果を比較し、S24～S33を中心に覆工へのクラックの発生を確認
- クラック発生は軽度であり、沈静化傾向にあると推定される

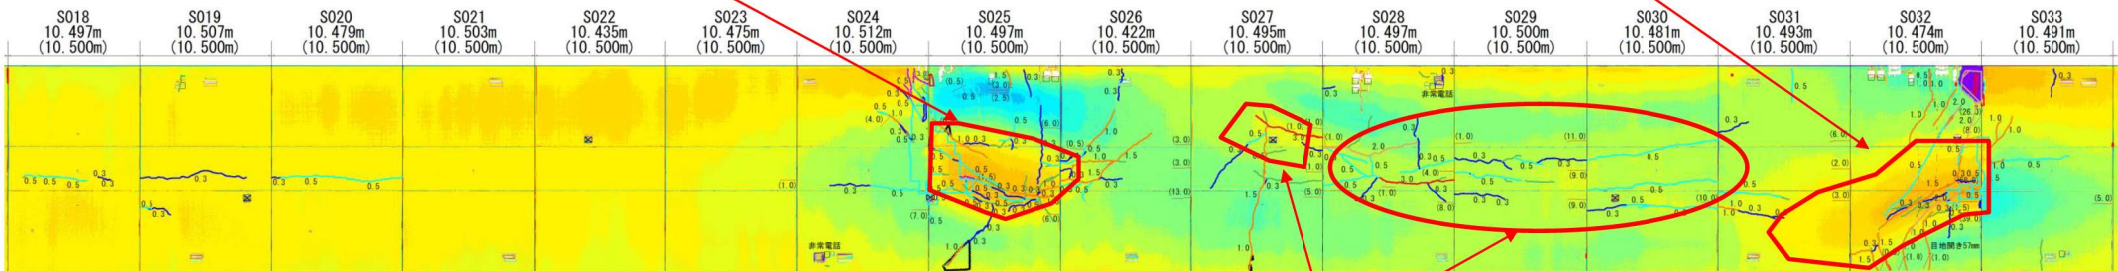
#### ■ S18～S33

・S25: 密集したひび割れ  
 クラック密集範囲に沿って、トンネル内面側への変形傾向が確認される  
 →当該範囲のクラックは斜面変動に伴う外力の影響を受けたと推定される

・S32: 密集したひび割れ  
 クラック密集範囲に沿って、トンネル内面側への変形傾向が確認される。  
 →当該範囲のクラックは斜面変動に伴う外力の影響を受けたと推定される

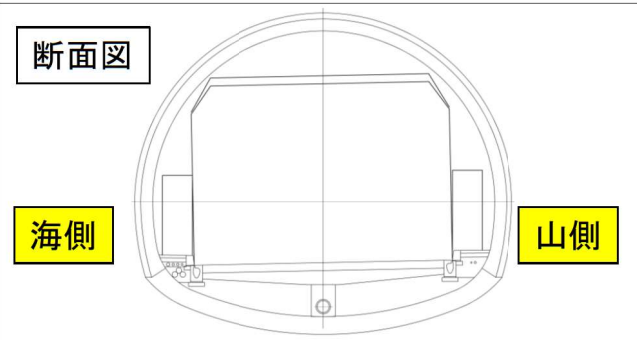
・S26～31: ひび割れ(天端)  
 天端の縦断方向のクラック発生位置に沿って相対的にトンネル内面側への変形傾向が確認される  
 →当該範囲のクラックは斜面変動に伴う外力の影響を受けたと推定される

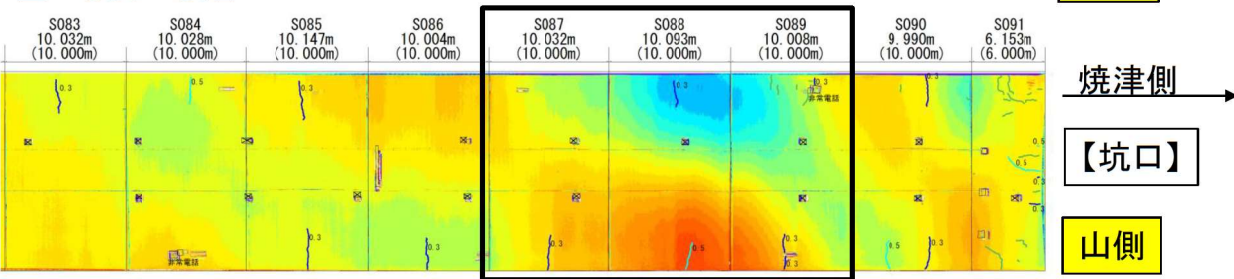
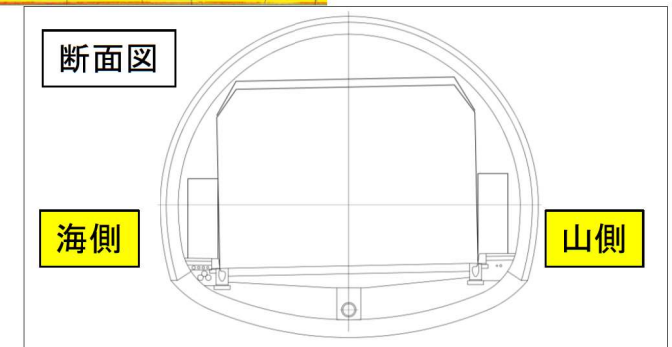
## ■ S84～S91

○S87～S89区間は、差分及び乾燥収縮に起因する0.4mm程度の微小クラックが確認

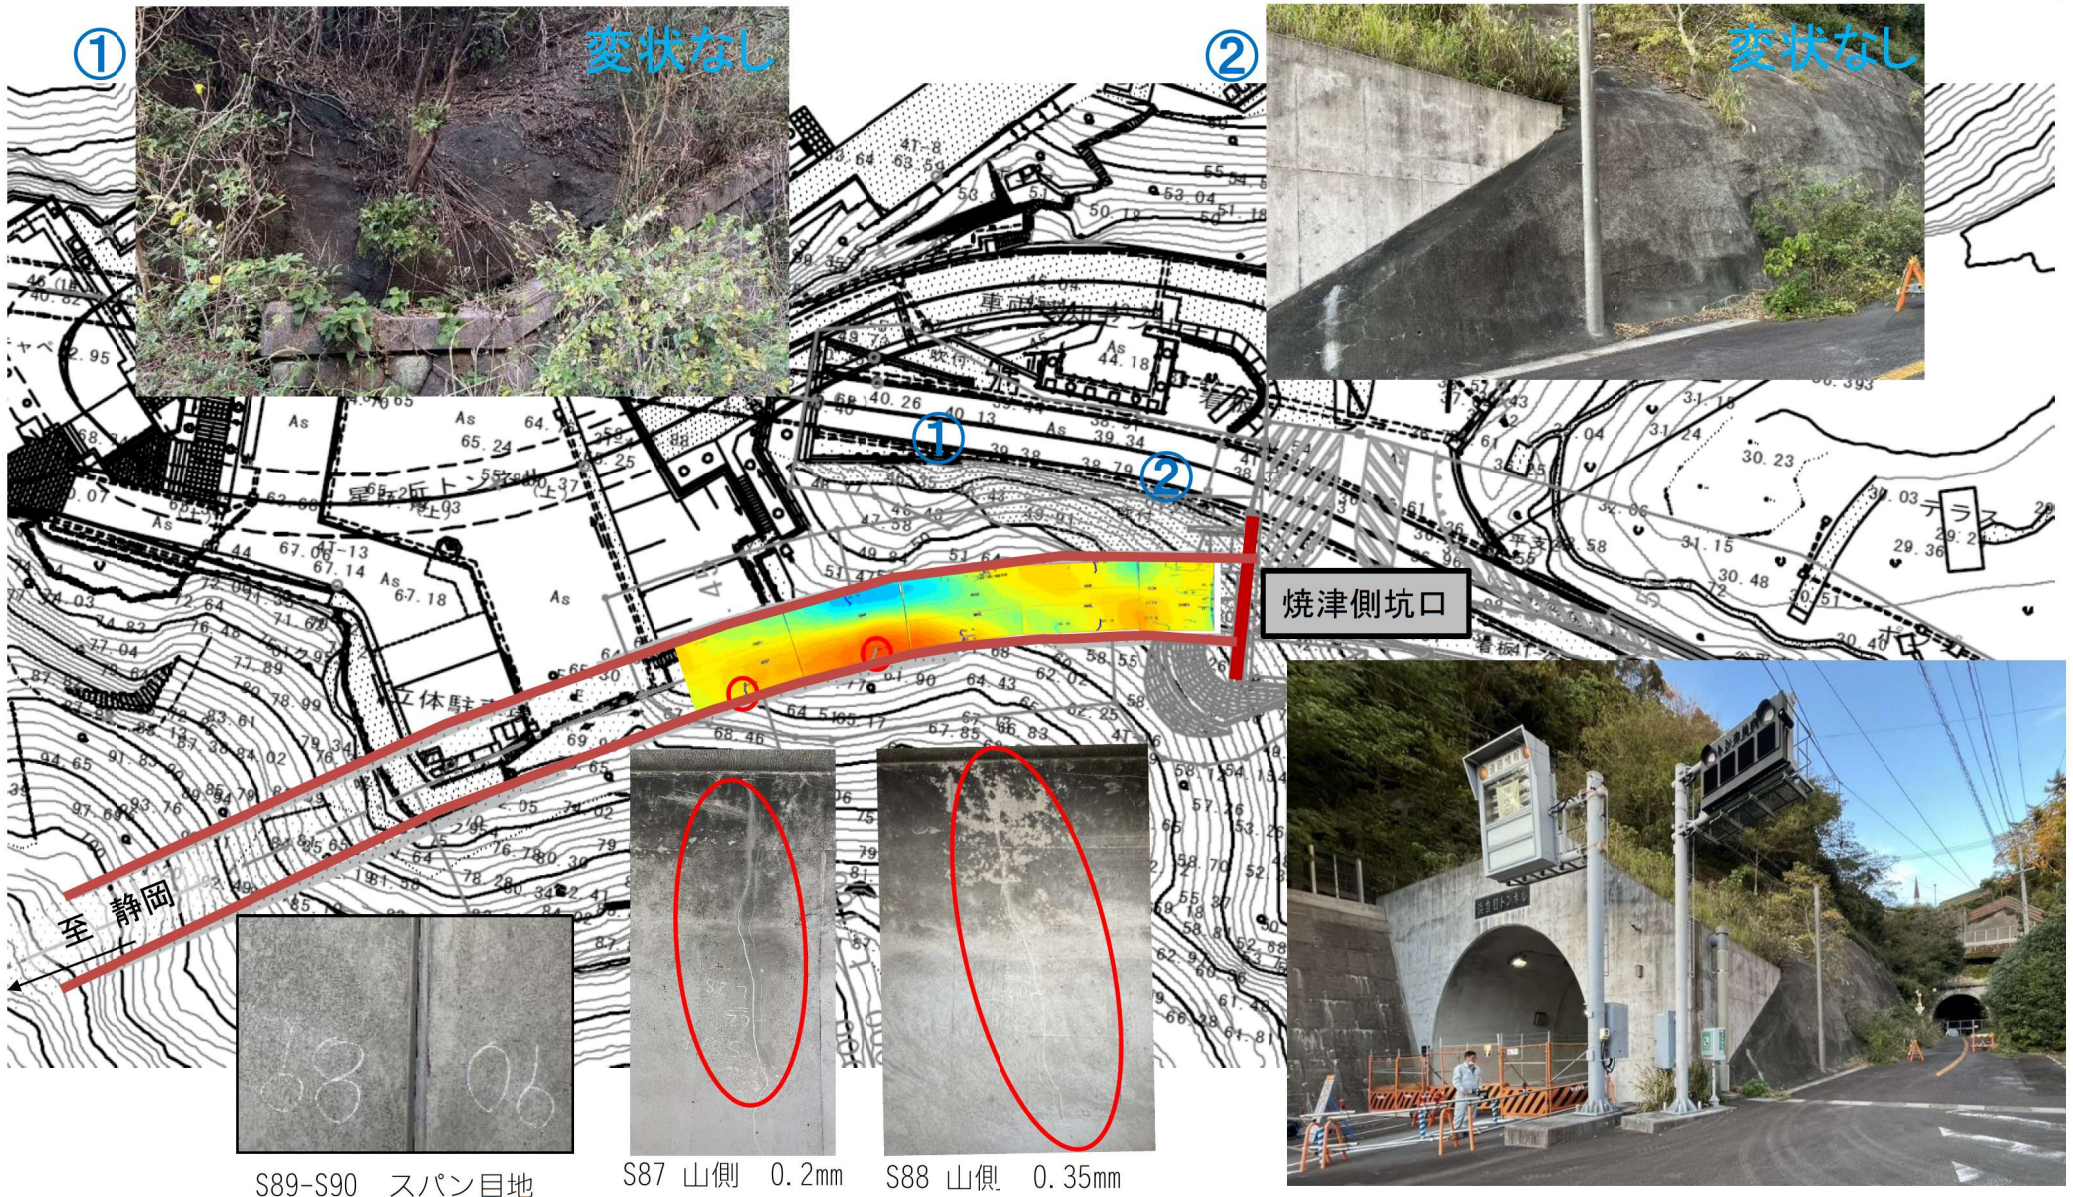
### 3. トンネルの変状発生メカニズムについて\_ S87-S89周辺目視点検結果

- 覆工ひび割れはスパン中央付近の側壁に確認され、ひび割れ幅は他区間の微小ひび割れと同程度
- スパン間の目地開きは他の区間と同程度
- 海側斜面のモルタル吹付には、変状は確認されない
