# 県道静岡焼津線「浜当目トンネル」 対策検討会（第5回）

## 本編資料

# 3. トンネルの変状発生メカニズムについて\_2次元解析結果の振り返り

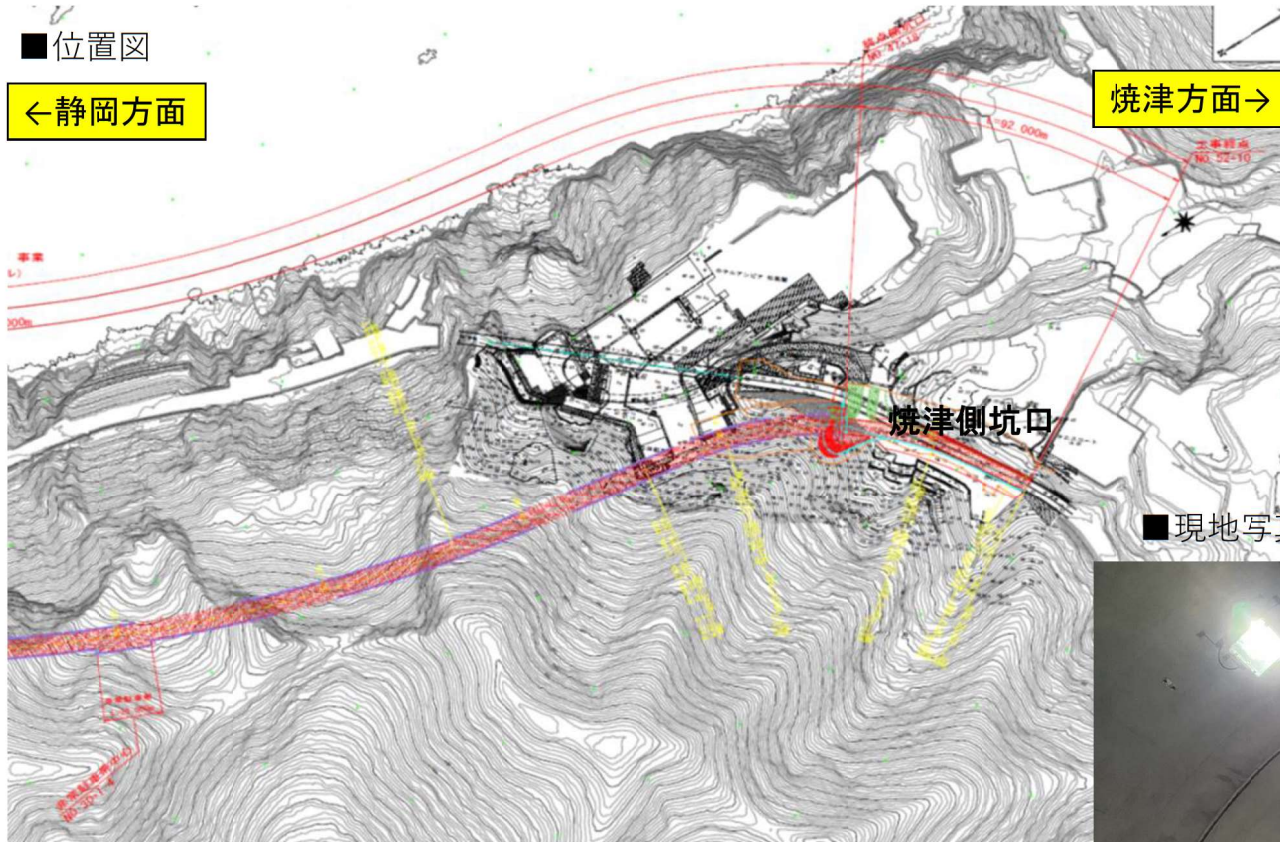
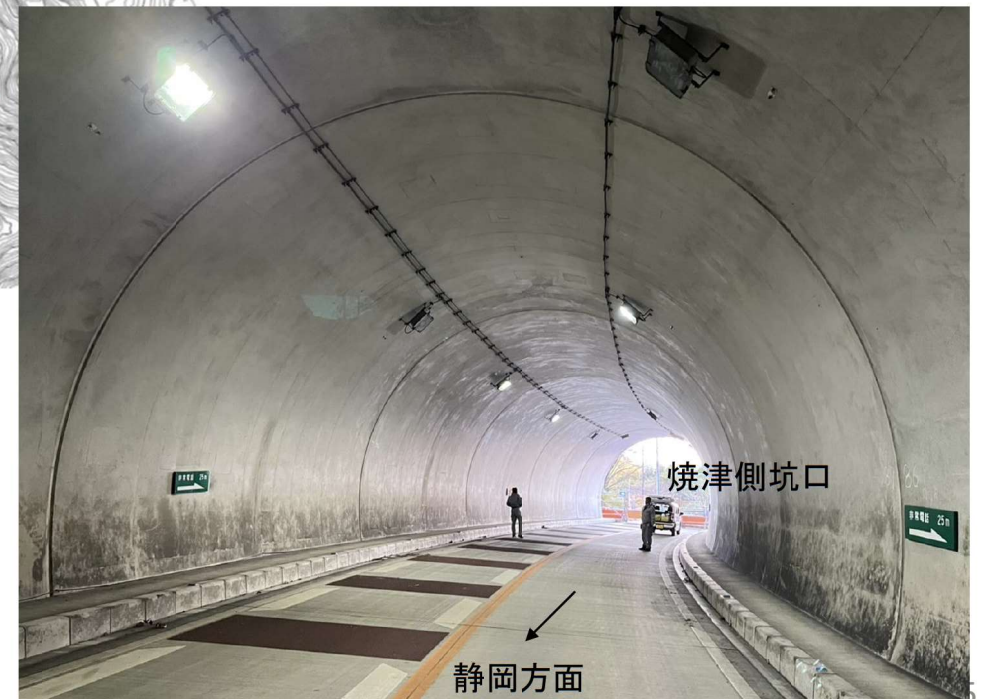
■現地写真

- 点群データ差分解析結果で明確な差分が確認されたが、周辺目視点検の結果では変状は確認されない
- 差分が検出されたS87～S89については、ひび割れ観測や周辺斜面の監視等を継続的に実施する

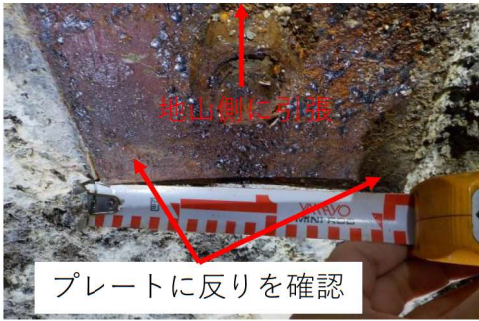
○ロックボルト  
プレートがわずかに内空側に反っている

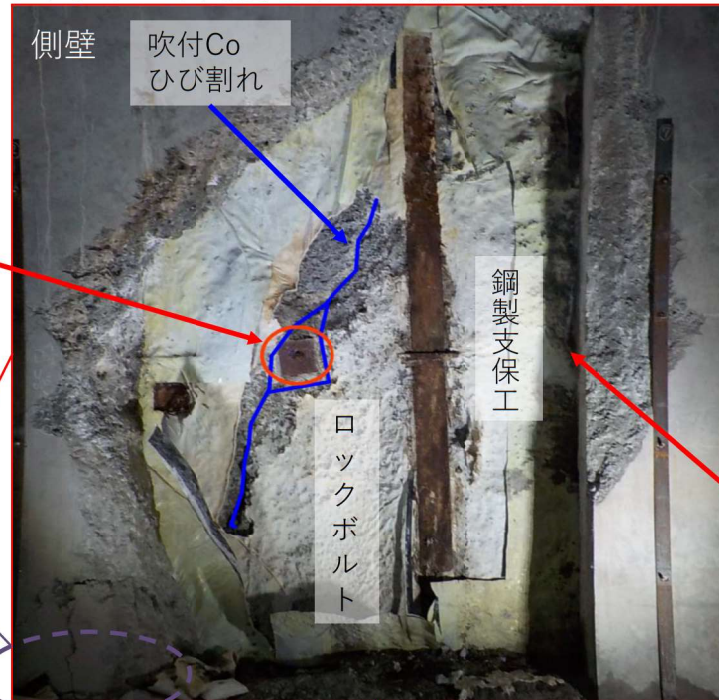
○吹付Co  
ロックボルト周辺を中心に微少なひび割れ

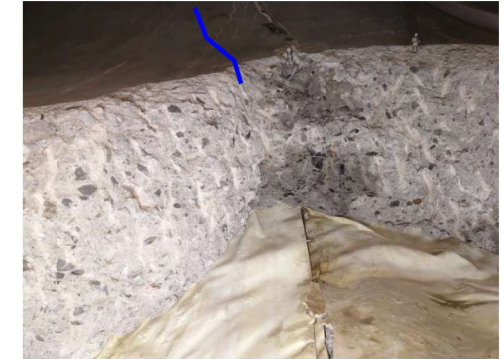
○ひび割れ発生箇所  
覆工表面には鋼製支保工沿いにひび割れが確認されるが、覆工Coは貫通していない

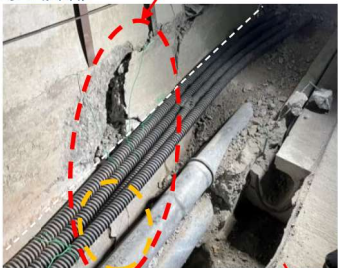
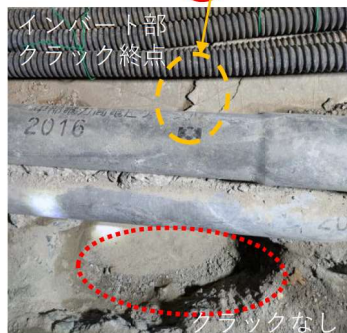
側壁脚部

クラックはインバートで止まっている

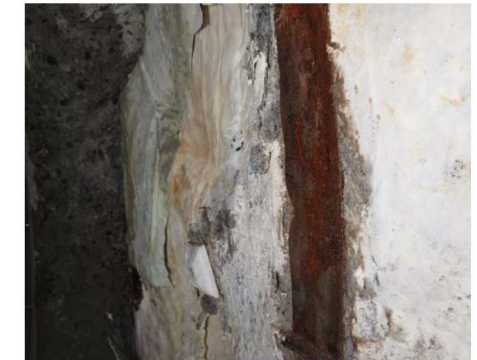
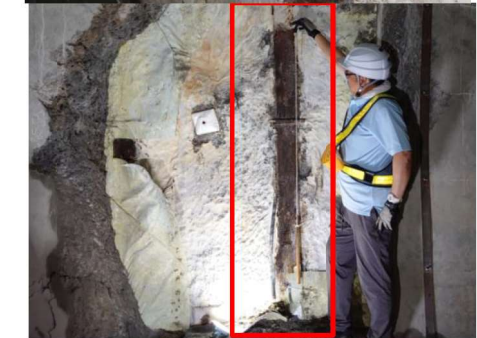
○鋼製支保工  
鉛直、水平方向ともに変形は確認されない

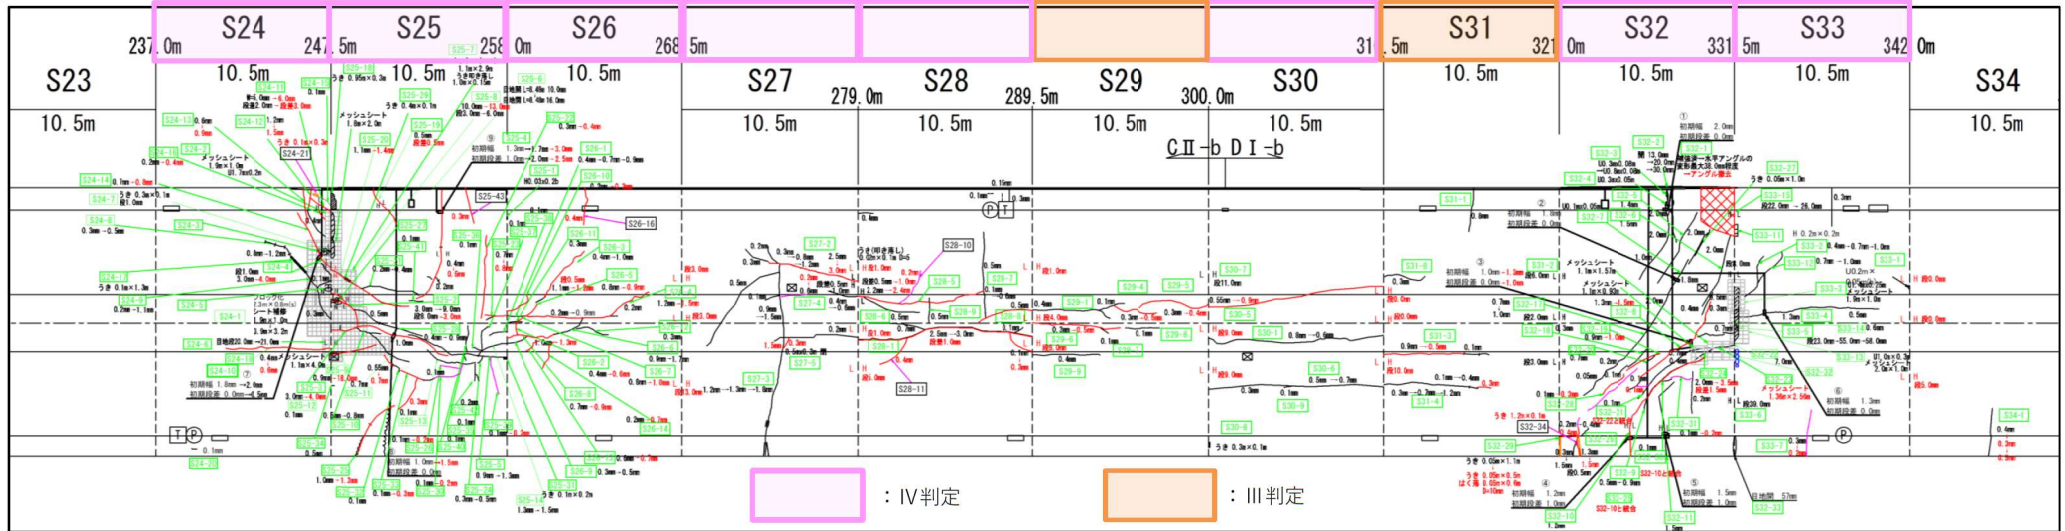
- 覆工コンクリートの対策範囲としては、覆工へのクラックが集中している箇所において、判定区分「IVまたはIII」の区間は対策が必要
- 対策範囲は、覆工へのクラックが集中し、判定区分「IVまたはIII」となる【S24~S33】(L=約100m)とする

覆工No	S23	S24	S25	S26	S27	S28	S29	S30	S31	S32	S33	S34
ひび割れ	—	III	IV	III	IV	IV	III	III	II a	IV	III	II b
ひび割れ集中度	—	15.1	52.0	19.8	14.3	28.6	15.6	20.5	10.2	51.3	10.6	—
圧ざ	—	—	—	—	—	—	—	—	—	IV	—	—
うきはく離	—	IV	III	—	—	—	—	II b	—	II a	IV	—
変形	—	IV	—	IV	III	III	III	IV	III	IV	IV	—
判定区分	I	IV	IV	IV	IV	IV	III	IV	III	IV	IV	II b
対策範囲		←										→

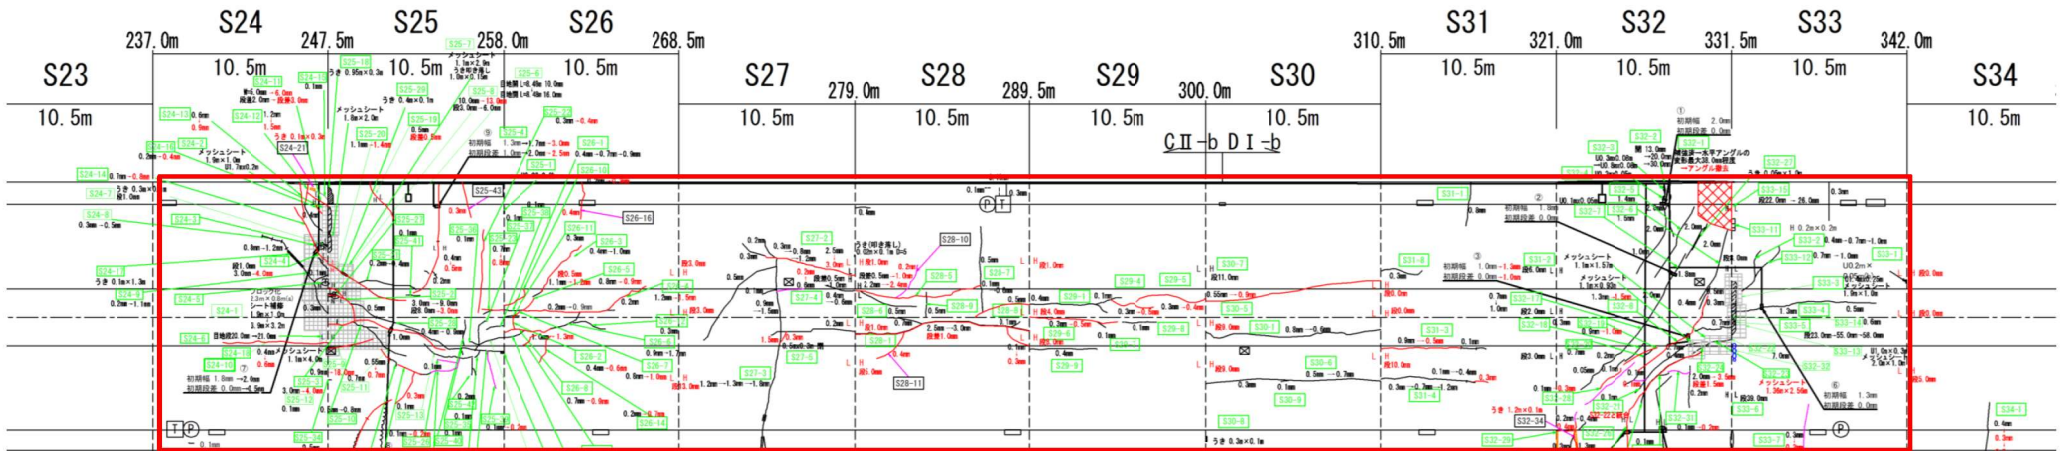
○変状の発生状況

・覆工コンクリートの表面はひび割れが密集して発生しており、変状の進行により、ブロック化し、はく落片として、被害を与える恐れがある。  
→はく落対策工が必要

- 覆工損傷による機能低下及びはく落の可能性があるため、はく落対策工も兼ねた対策を行う
- 対策工法の選定は、支保材による保持対策（鋼アーチ支保工）、覆工内面の補強対策、覆工改築対策の3案とする

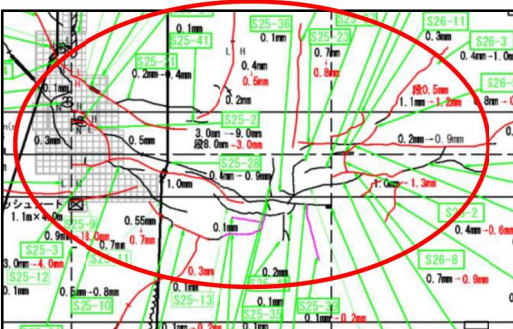
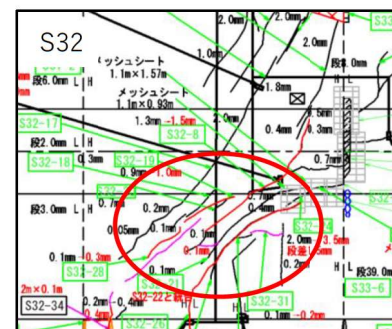
S24,25,26

ブロック化、はく落の危険性 (例)

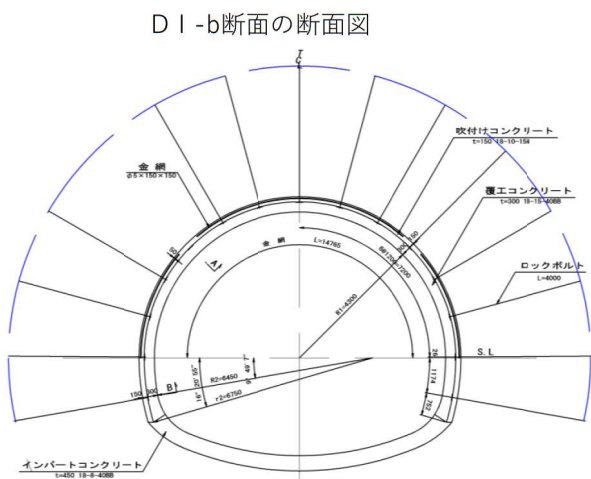
## ・ゆるみ層厚 (4.0m) について

はつり調査の結果、  
ロックボルトのプレートに  
引張による変形を確認

D I -b断面のロックボルト長  
の4.0mが緩んだ領域と想定

4.0mの鉛直土圧と側方土圧を  
考慮する
