第3回

遠州灘沿岸侵食対策検討委員会

平成17年6月9日

静岡県

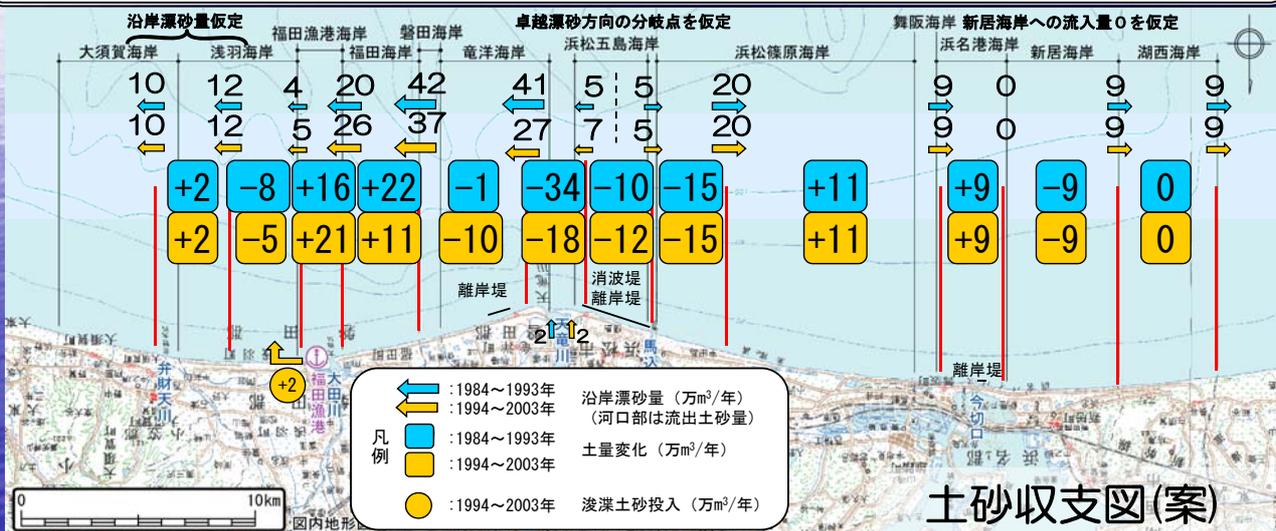
広域長期的土砂収支図（案）

- ・中田島海岸（浜松篠原海岸）では約15~20万m³/年オーダーで砂が流出している一方、今切口周辺（浜名港海岸）は、約9万m³/年オーダーの堆積傾向にある。
- ・広域的長期的海岸侵食を解決するためには、天竜川からの流出土砂（特に海岸形成に寄与する細粒分）を回復させることが基本となる。

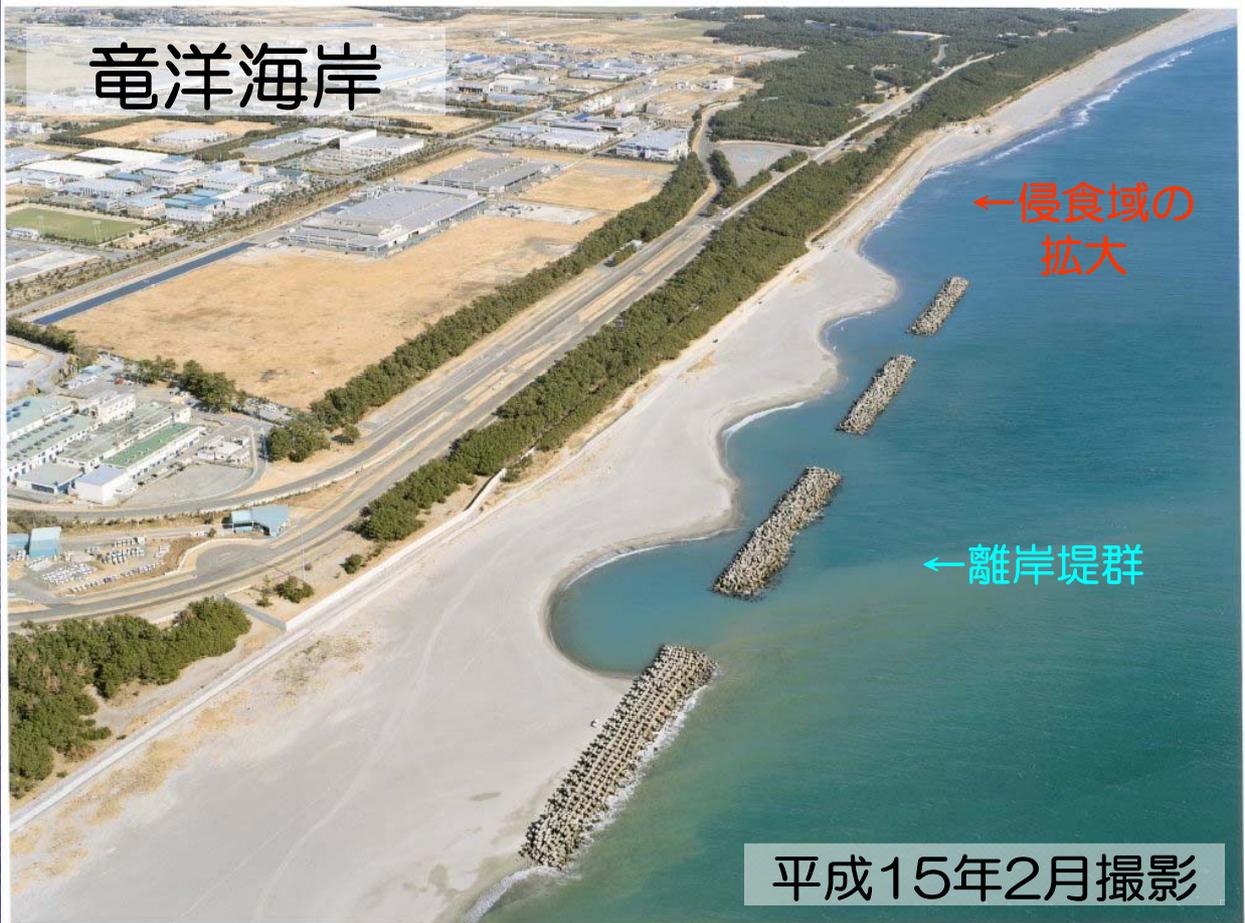
竜洋海岸

←侵食域の
拡大

←離岸堤群

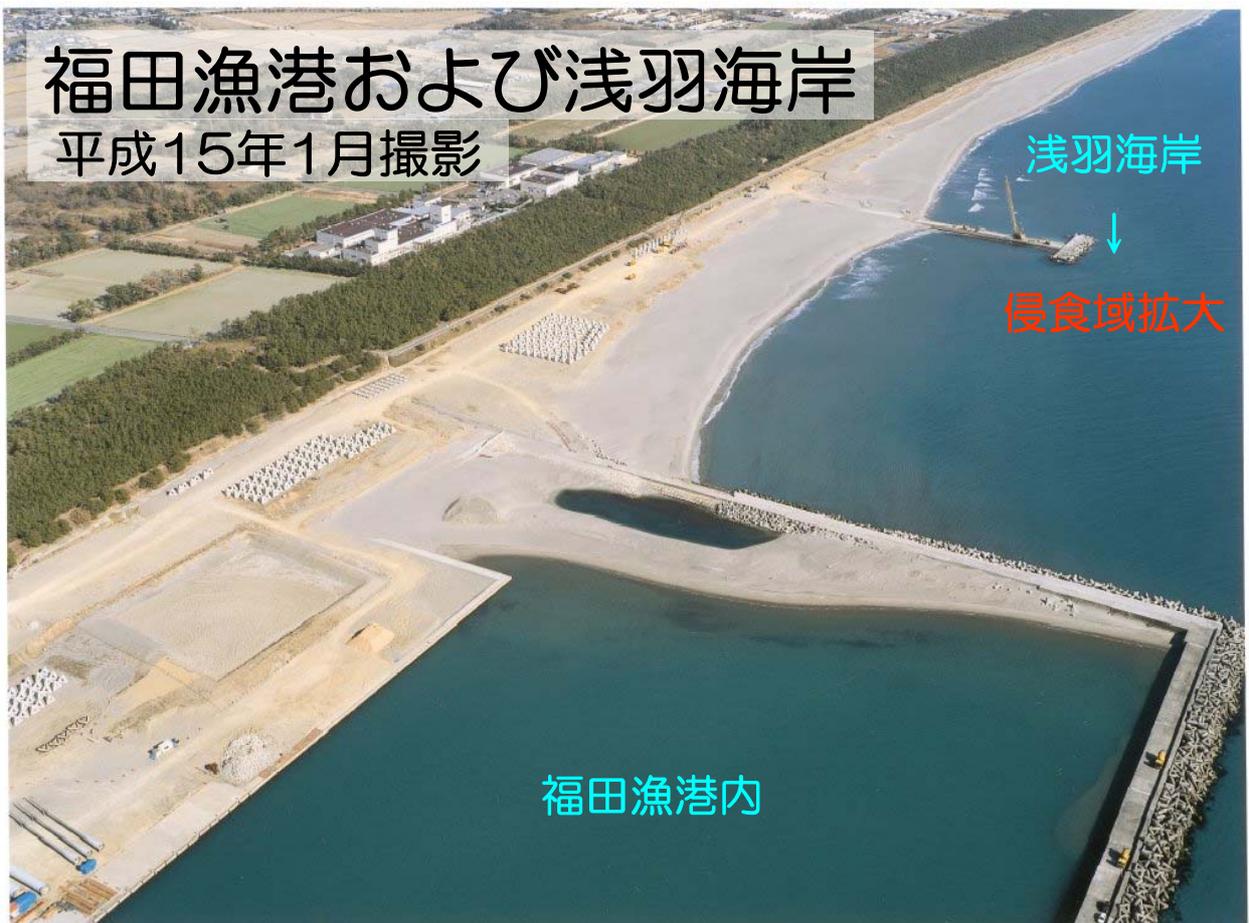
福田漁港および浅羽海岸

浅羽海岸

↓
侵食域拡大

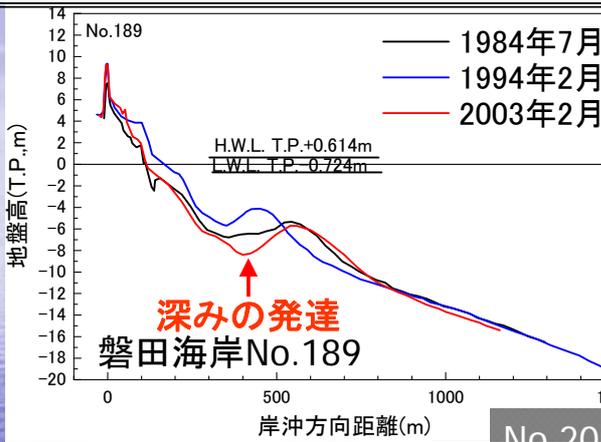
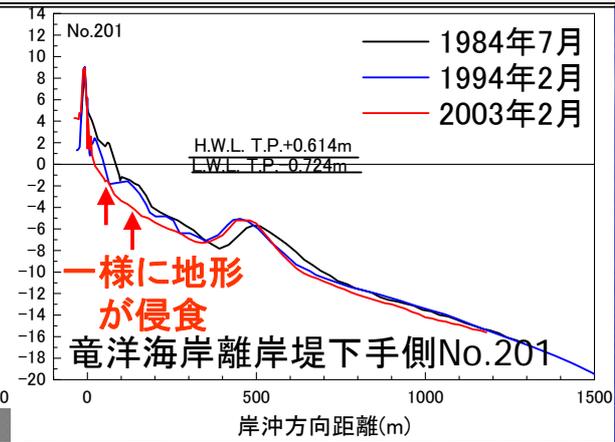
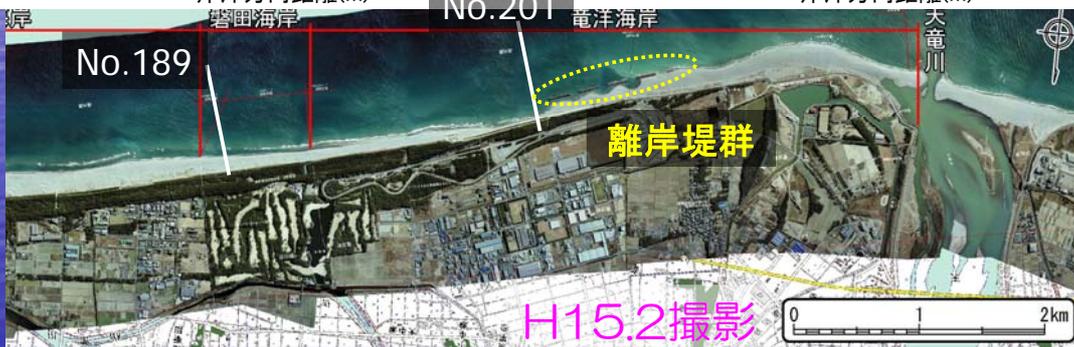
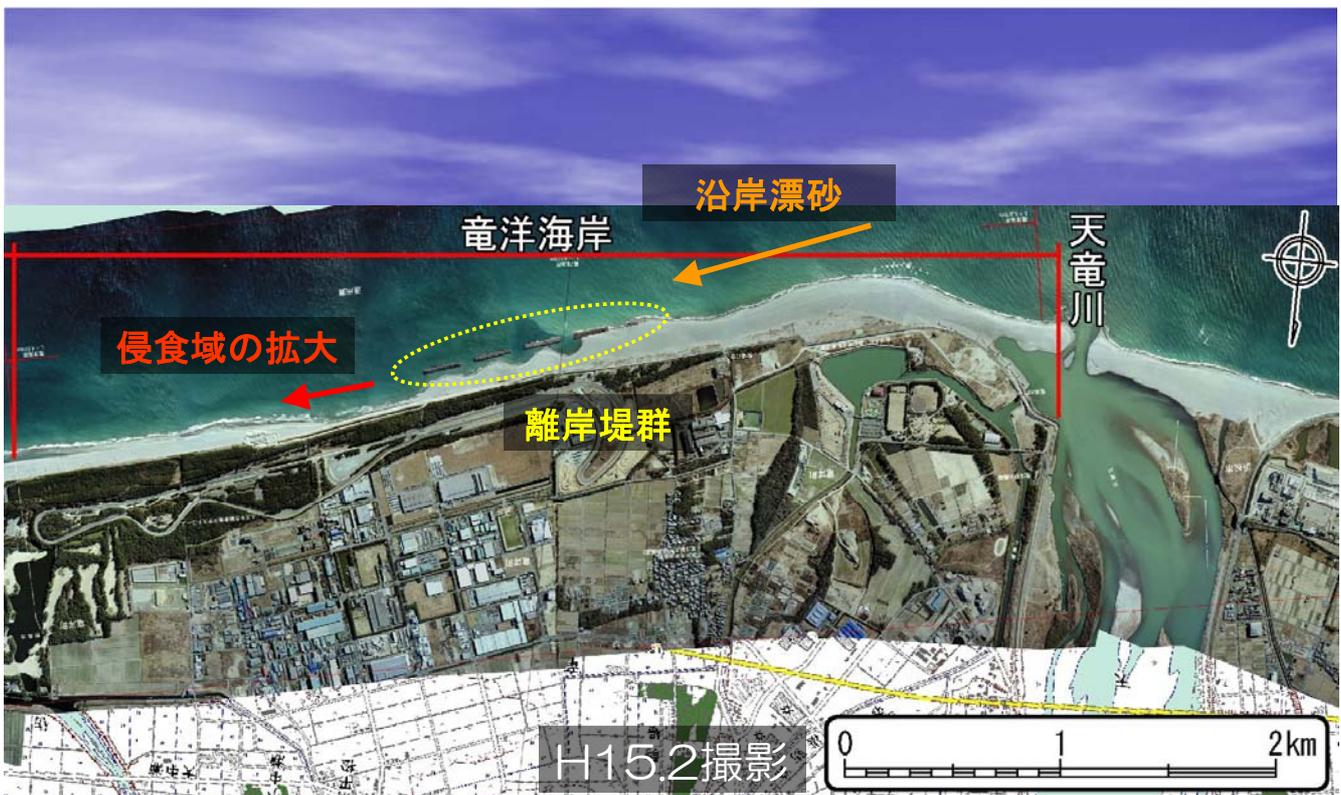
天竜川河口以東の海浜断面地形

・ 竜洋海岸離岸堤下手側では、T. P. -6m程度までほぼ一様に地形が侵食しており、磐田海岸では、沖合400m地点で深みが発達している。

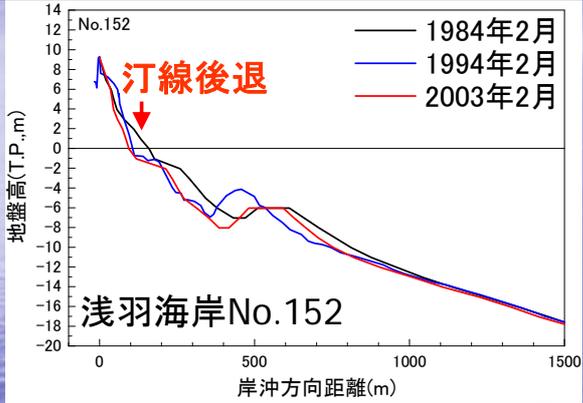
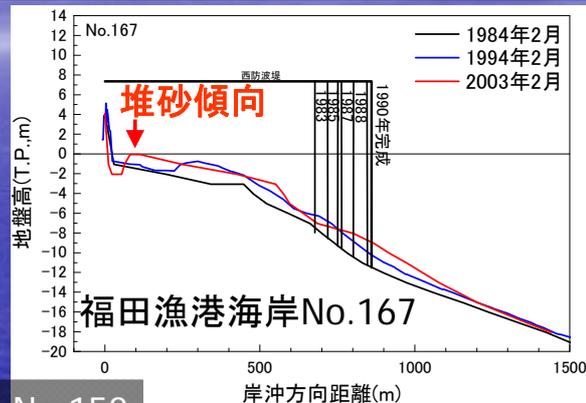
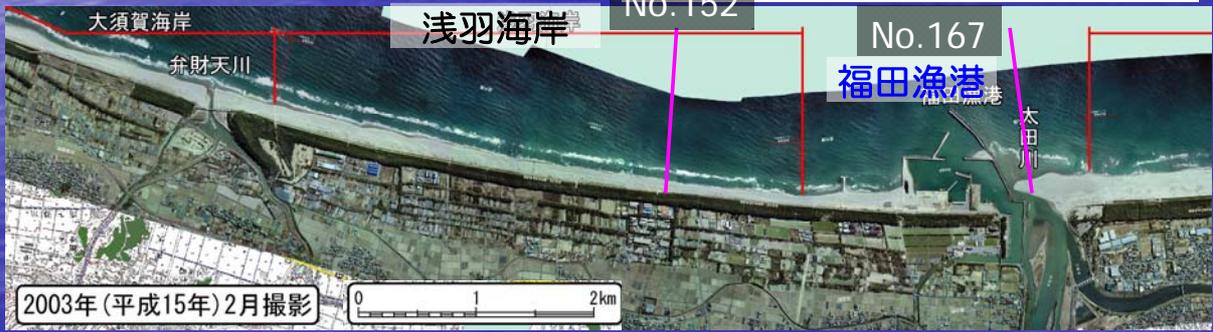
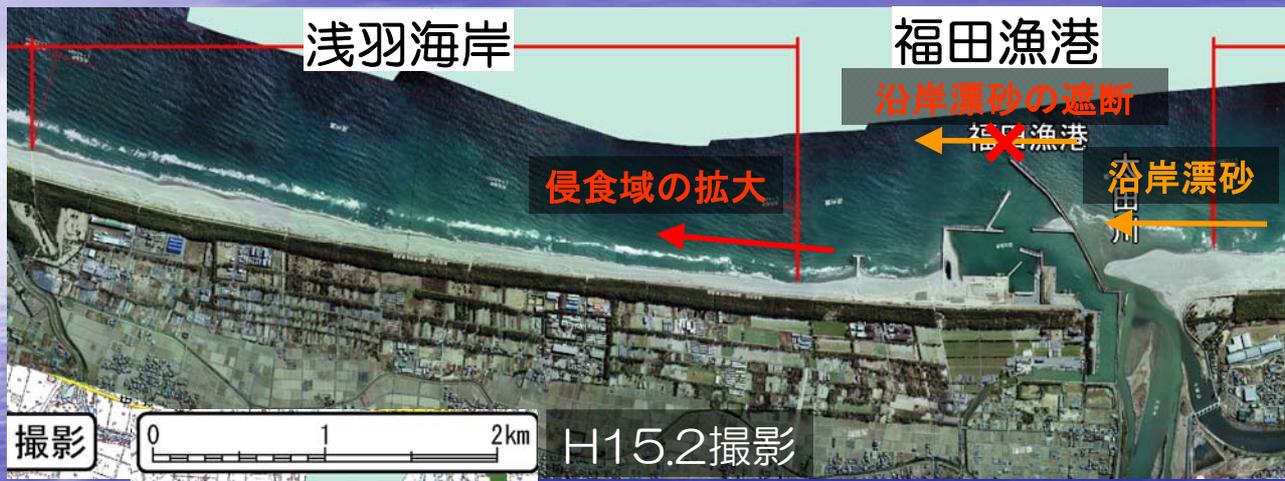
天竜川河口以東の海浜断面地形

・太田川河口前面では、東向きの沿岸漂砂が防波堤に遮られて堆積傾向となっている一方、浅羽海岸では1984年当時と比較して50m以上汀線後退が生じている。

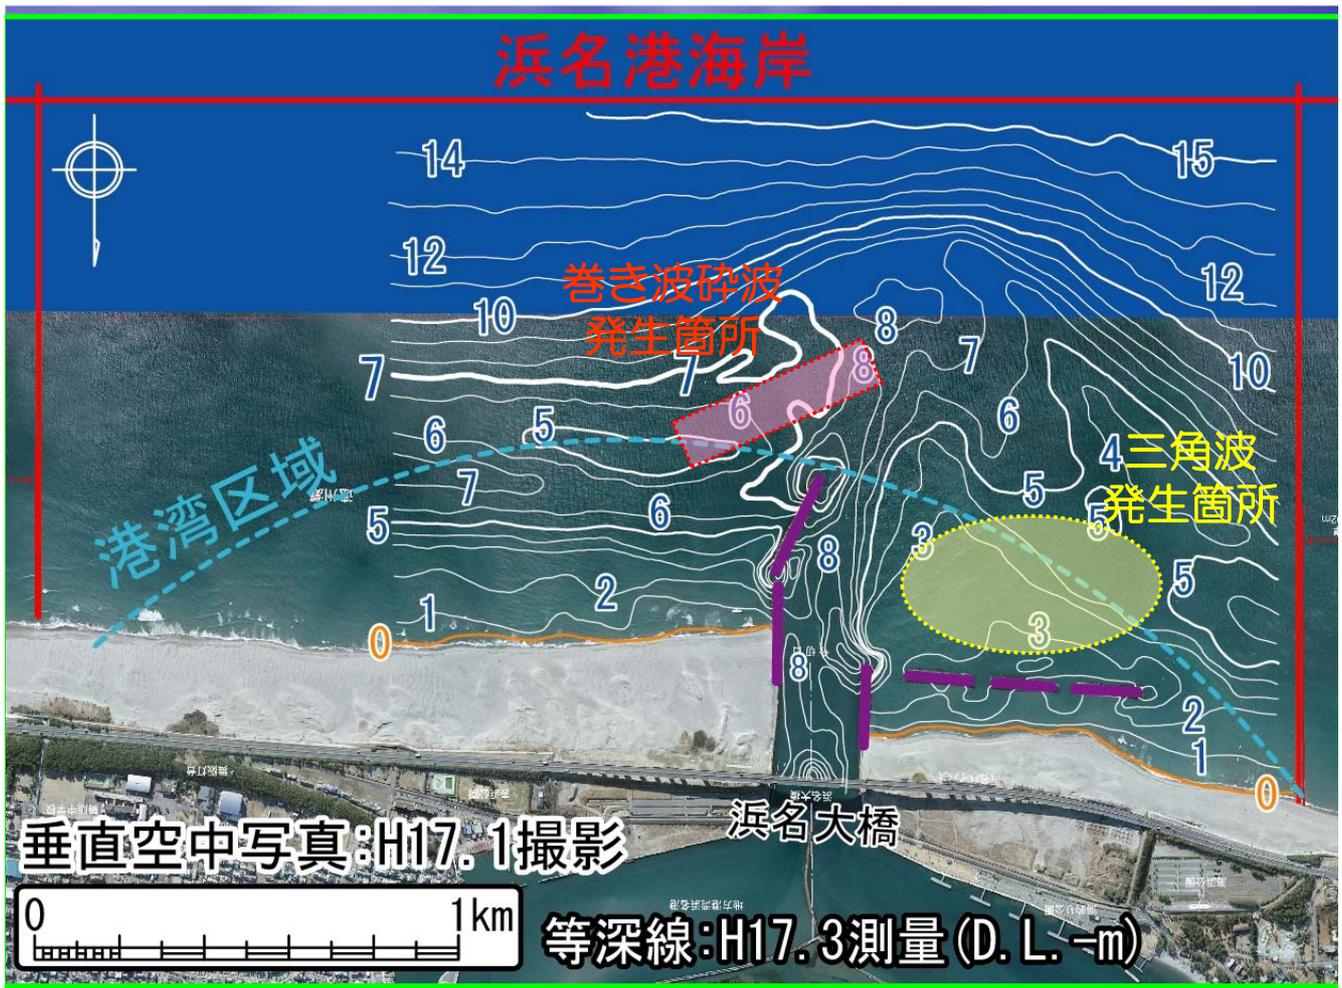
東導流堤先端部

航路前面での巻き波砕波

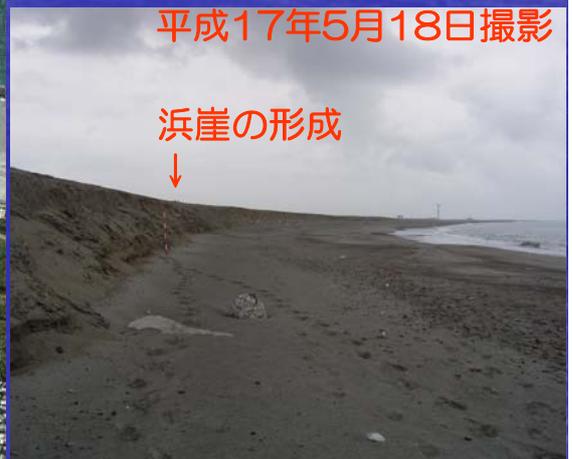
平成17年5月18日撮影

浜崖の形成
