## ■天竜川西側海岸の汀線変化・砂浜幅（長期変化）

# ■天竜川西側海岸の海浜断面変化（約20年間の長期変化：養浜工・離岸堤等の対策実施前後の変化）

■天竜川西側海岸の現状評価と対応方針

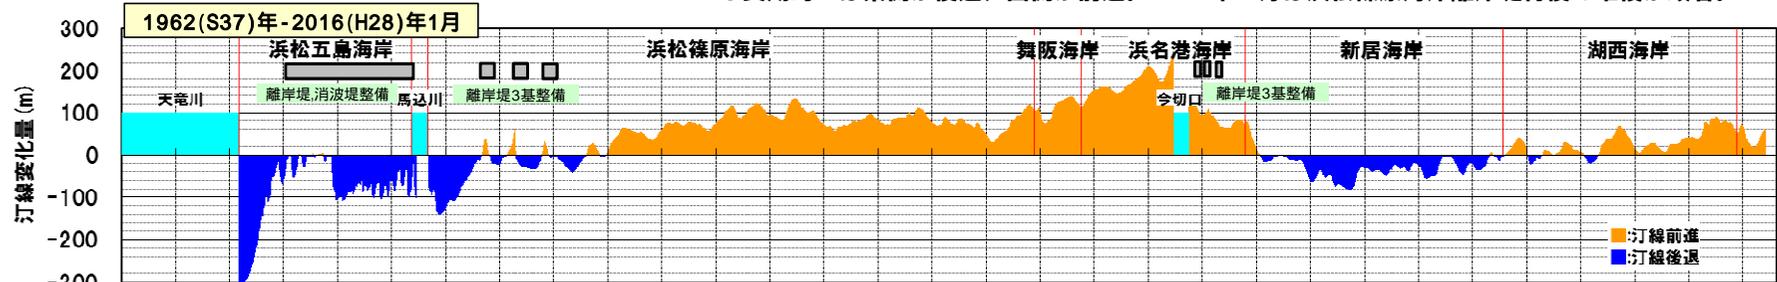
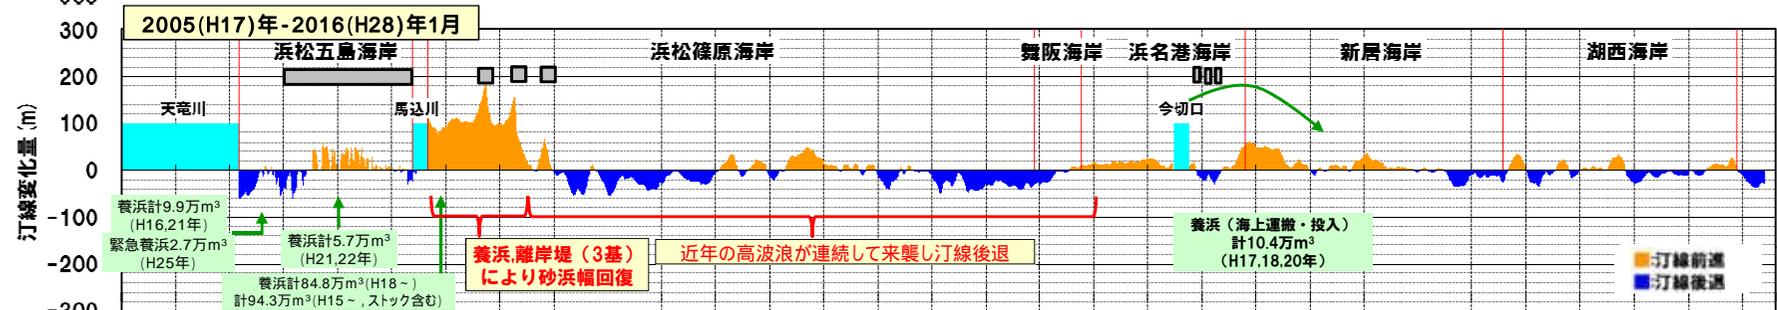
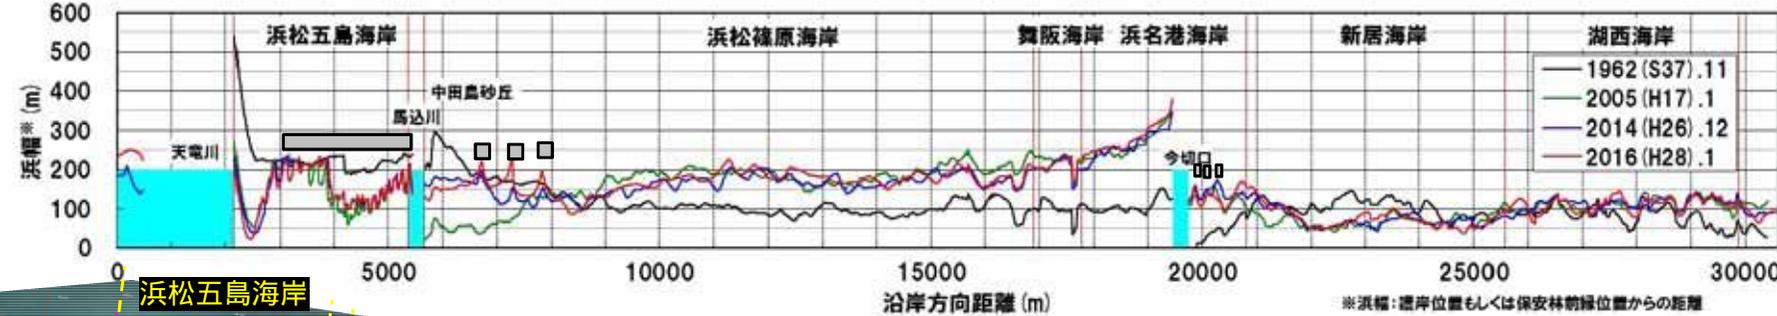
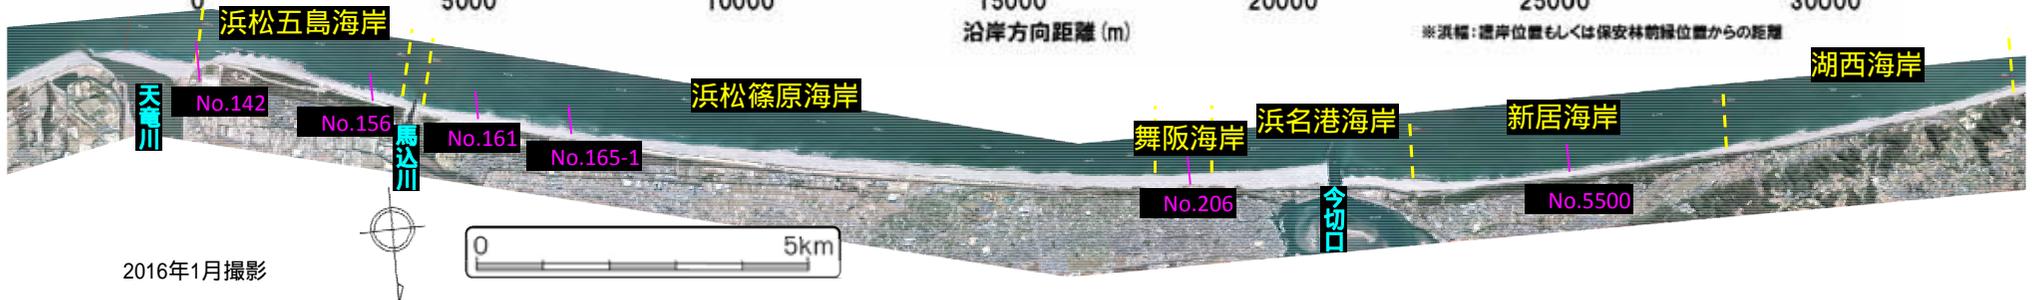
○長期的には東側が後退、西側が前進。2016年1月は浜松篠原海岸離岸堤背後の堆積が顕著。

浜松五島海岸	浜松篠原海岸	舞阪海岸～浜名港海岸	新居海岸～湖西海岸
長期傾向	<ul style="list-style-type: none"> <li>天竜川河口付近において<b>侵食が進行</b></li> <li>消波堤、離岸堤整備箇所は汀線位置安定</li> </ul>	<ul style="list-style-type: none"> <li>馬込川～3号離岸堤下手まで<b>侵食が進行</b></li> <li>3号離岸堤下手から西側は堆積傾向</li> </ul>	<ul style="list-style-type: none"> <li>今切口導流堤の建設により、堆積傾向</li> </ul>	<ul style="list-style-type: none"> <li><b>新居海岸では侵食傾向</b></li> </ul>
短期(近年)傾向	<ul style="list-style-type: none"> <li>天竜川河口付近は汀線が後退し、現在<b>砂浜がほぼ消失</b></li> </ul>	<ul style="list-style-type: none"> <li>離岸堤と養浜により汀線維持・前進</li> <li>3号離岸堤下手は汀線後退傾向</li> </ul>	<ul style="list-style-type: none"> <li>近年の高波浪の影響を受けて汀線が後退したが、浜幅100m以上を確保</li> </ul>	<ul style="list-style-type: none"> <li>近年の高波浪の影響を受けて汀線後退</li> </ul>

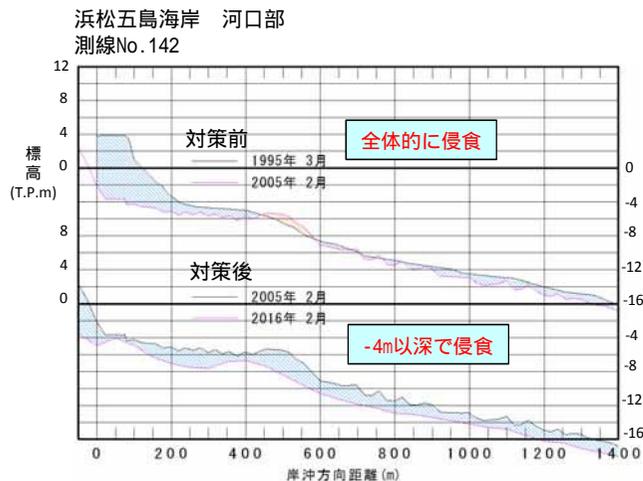
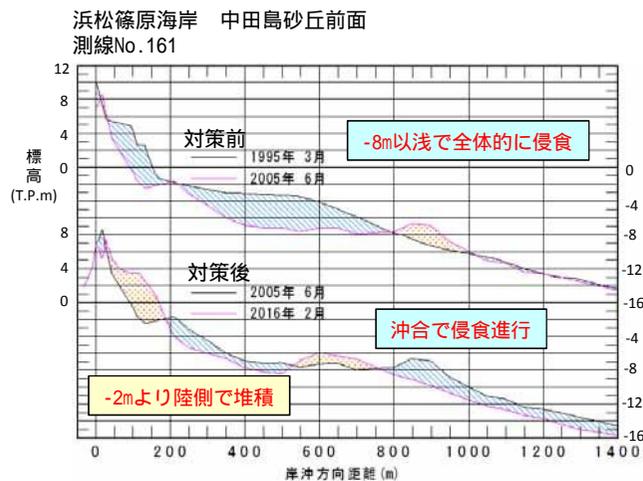
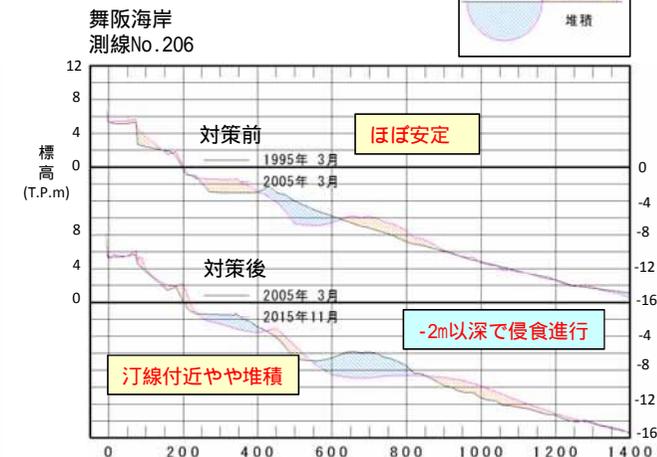
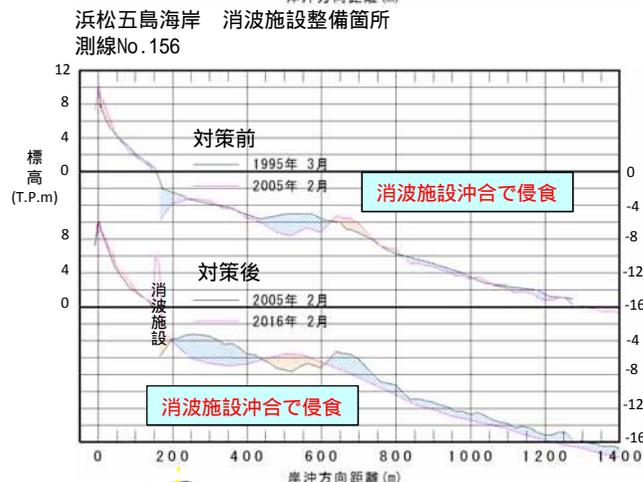
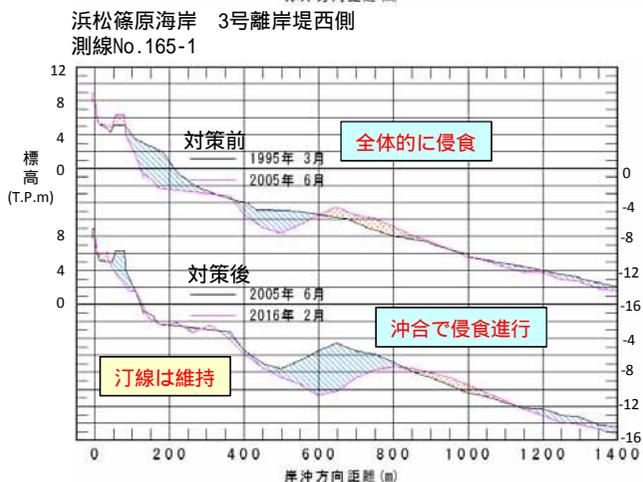
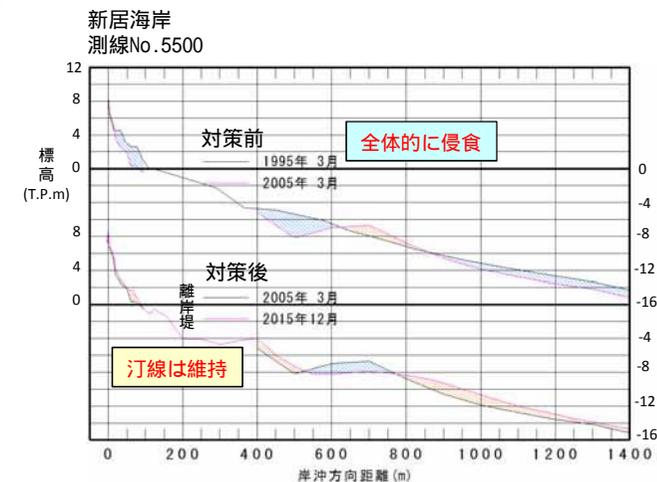
○対策前は浜松五島海岸～浜松篠原海岸及び新居海岸で全体的に侵食傾向  
○対策後は浜松五島海岸を除くと汀線近傍は維持・堆積傾向であるが、新居海岸以外の地点の沖合で侵食が進行。

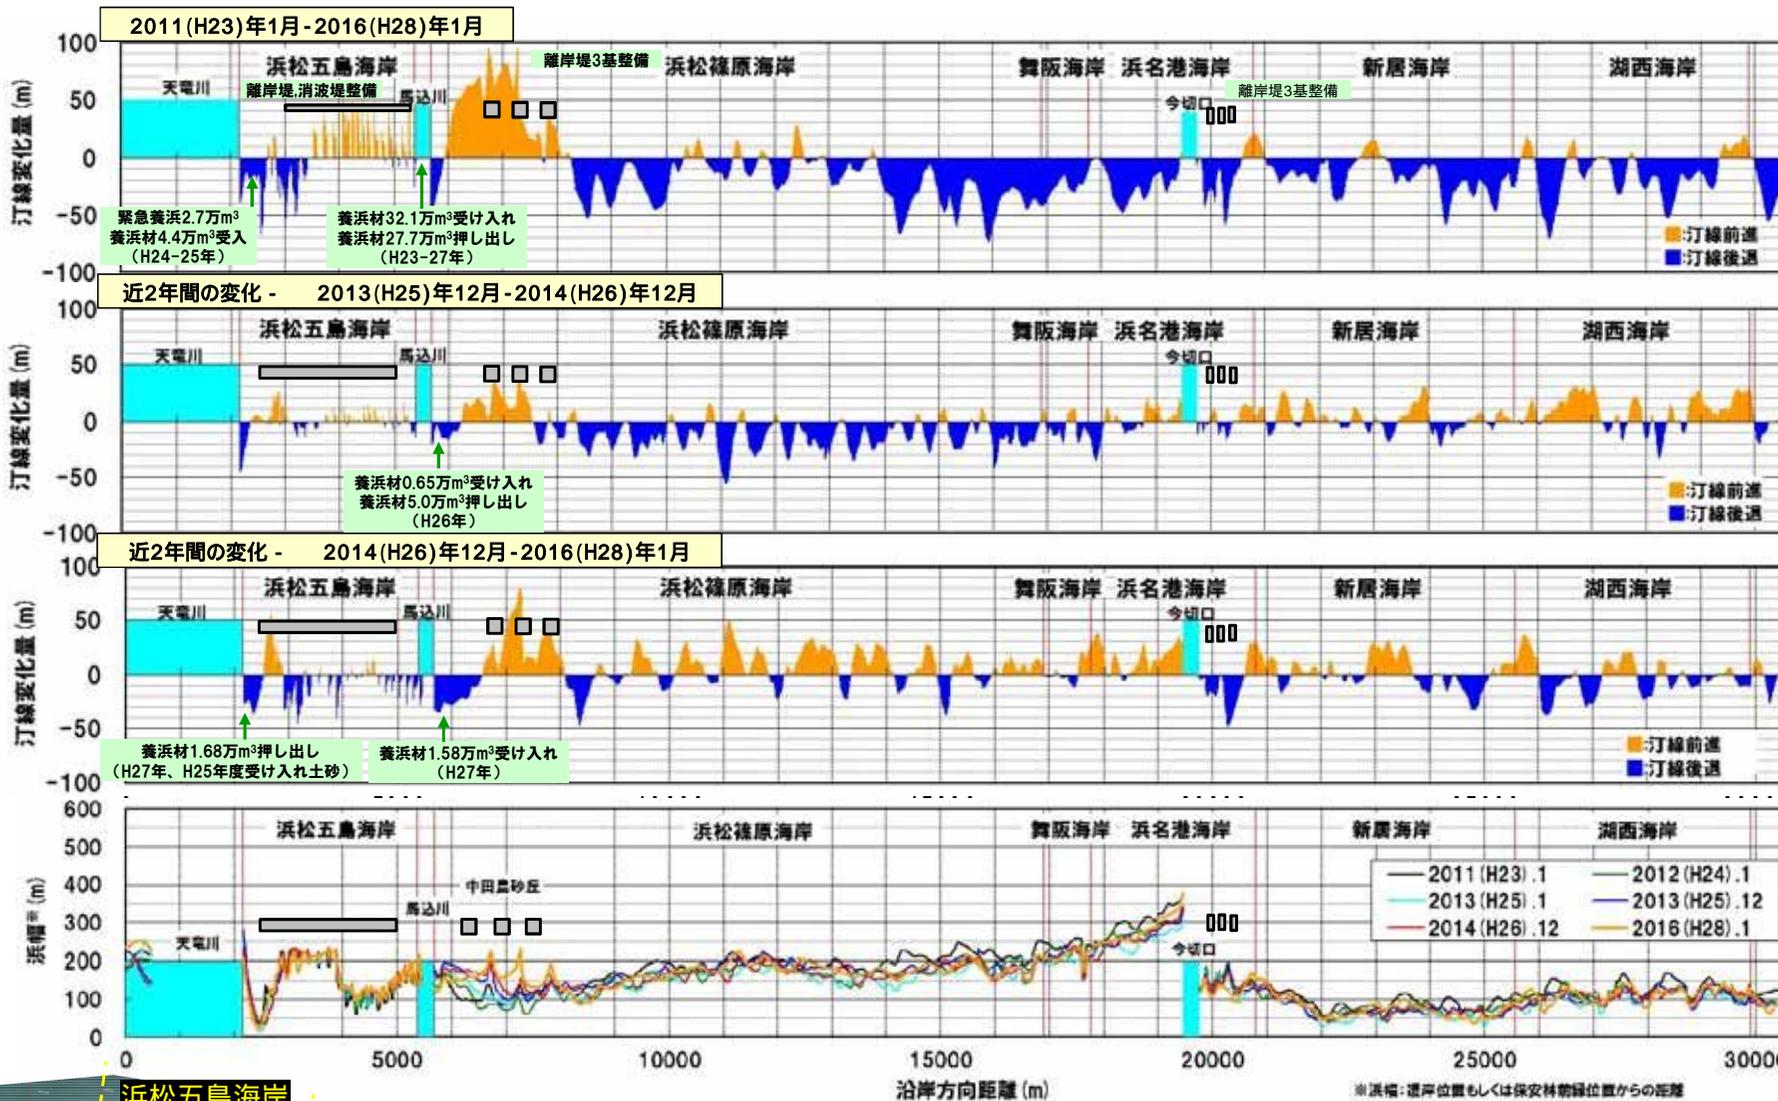
- 近年の高波浪の影響により平成23年度以降汀線が著しく後退（対策により浜松五島海岸消波施設整備区間、浜松篠原海岸養浜箇所～砂丘前面は汀線維持・前進）。
- 平成27年は、前年と比較して全体的に汀線前進傾向であったが、平成23年度当時までの回復には至っていない。

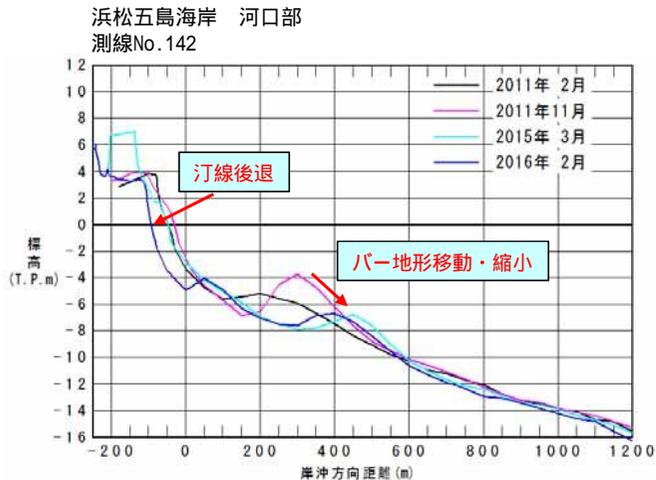
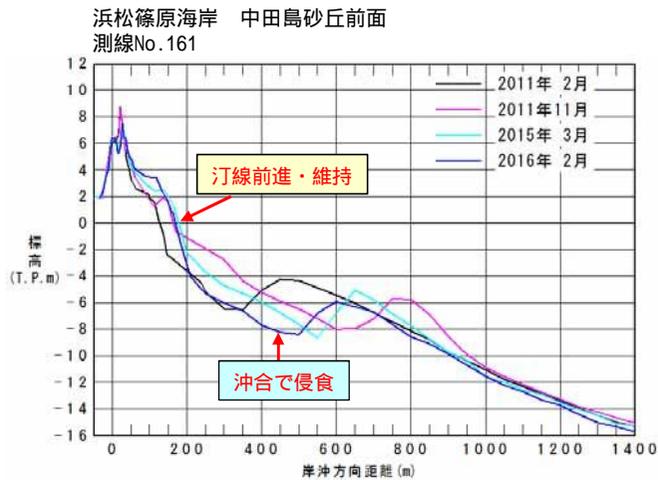
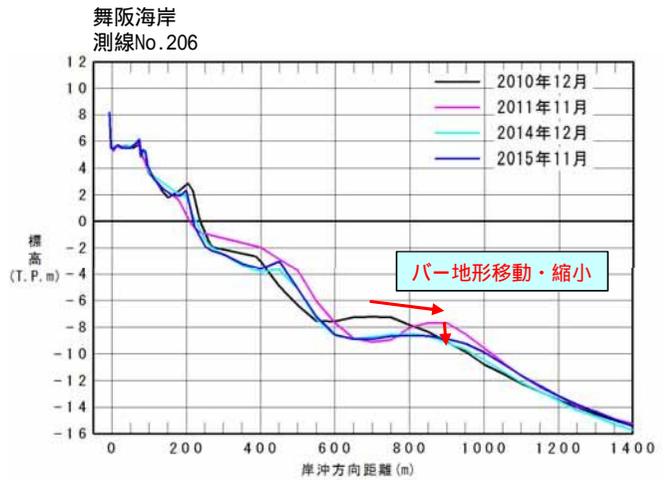
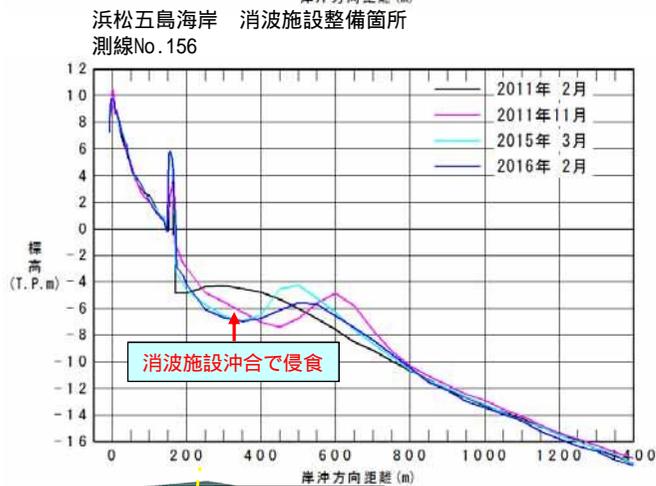
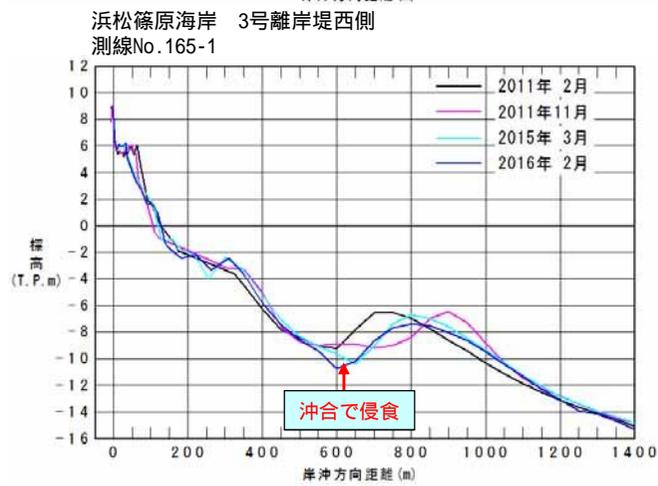
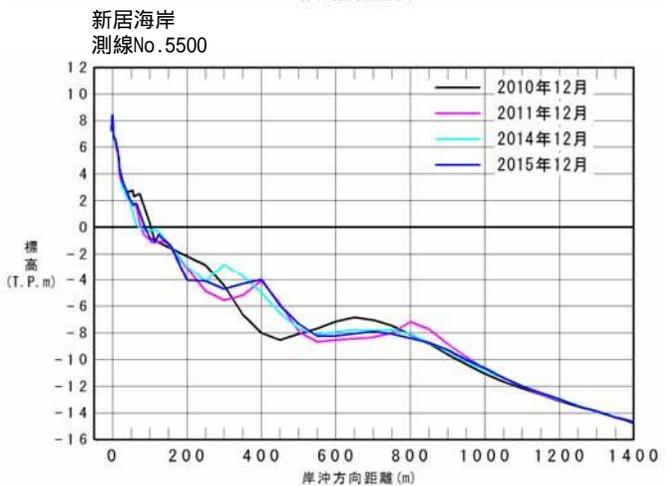
○平成23年度の台風により全体的にバー地形が沖合いに移動。  
 ○平成27年は、浜松五島海岸の汀線近傍の侵食が見られた。浜松五島・篠原海岸の沖合の侵食は継続している。

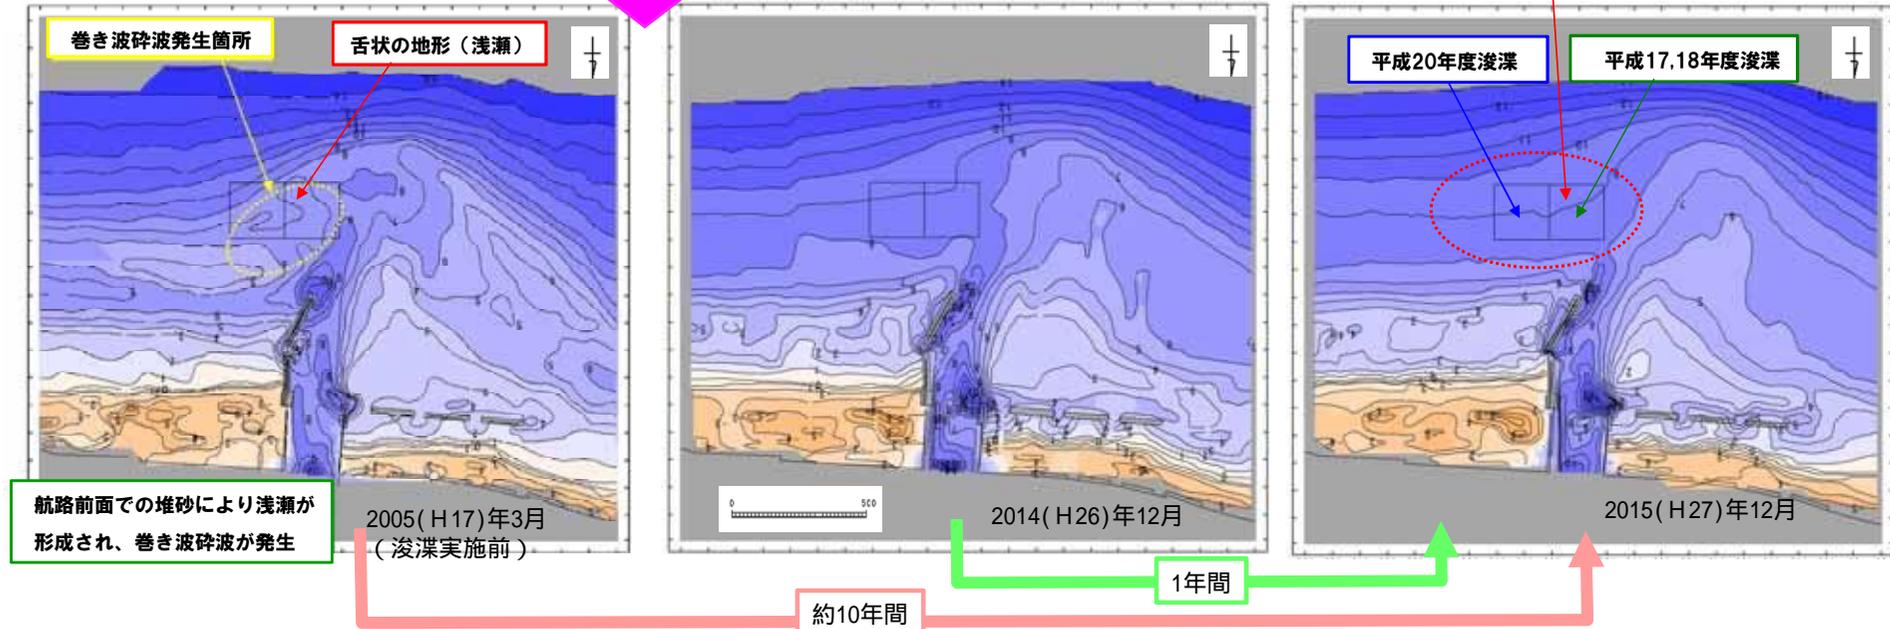
■海底地形(等深線)

2005(H17),2006(H18),2008(H20)年に、巻き波砕波の発生防止及び移動限界水深以深に落ち込む土砂を未然に浚渫(サンドレイズ)を実施

浚渫実施前のような舌状の地形(浅瀬)は再形成されていない

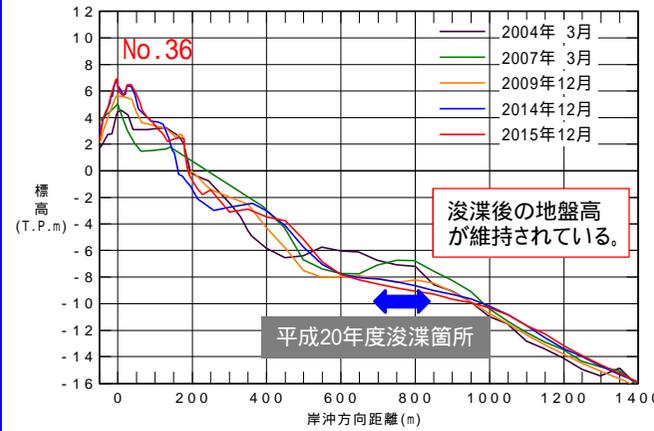
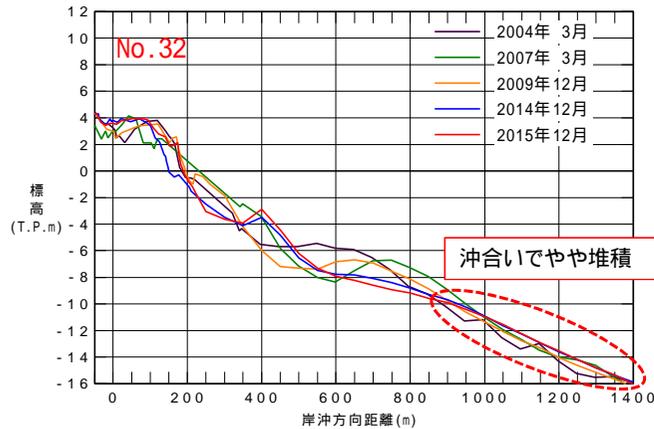
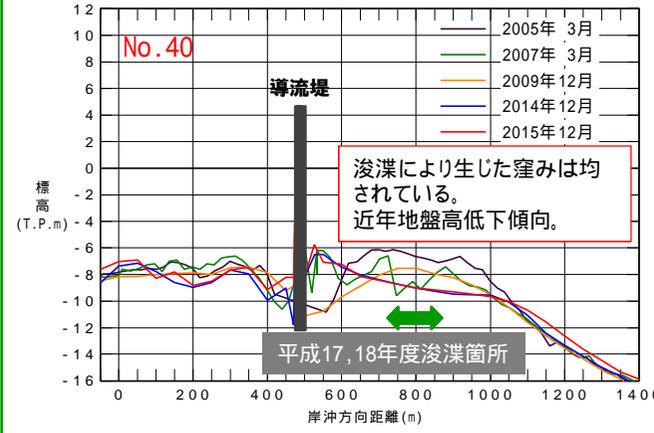
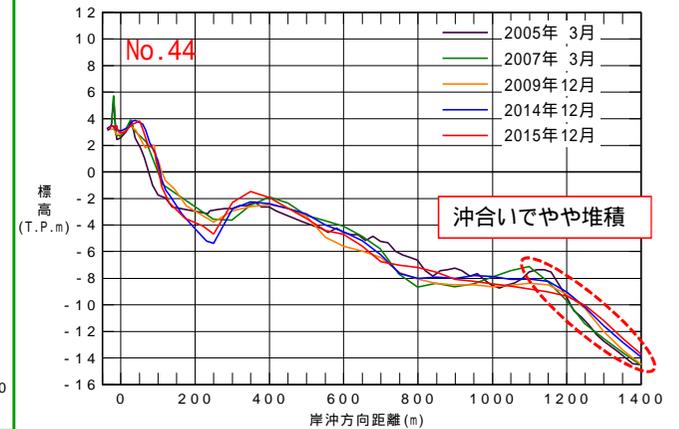
- 長期的には、今切口周辺沖合いのT.P.-9m程度以深の斜面上でやや堆積が見られる
- 浚渫箇所では、浚渫後に土砂の堆積は見られない

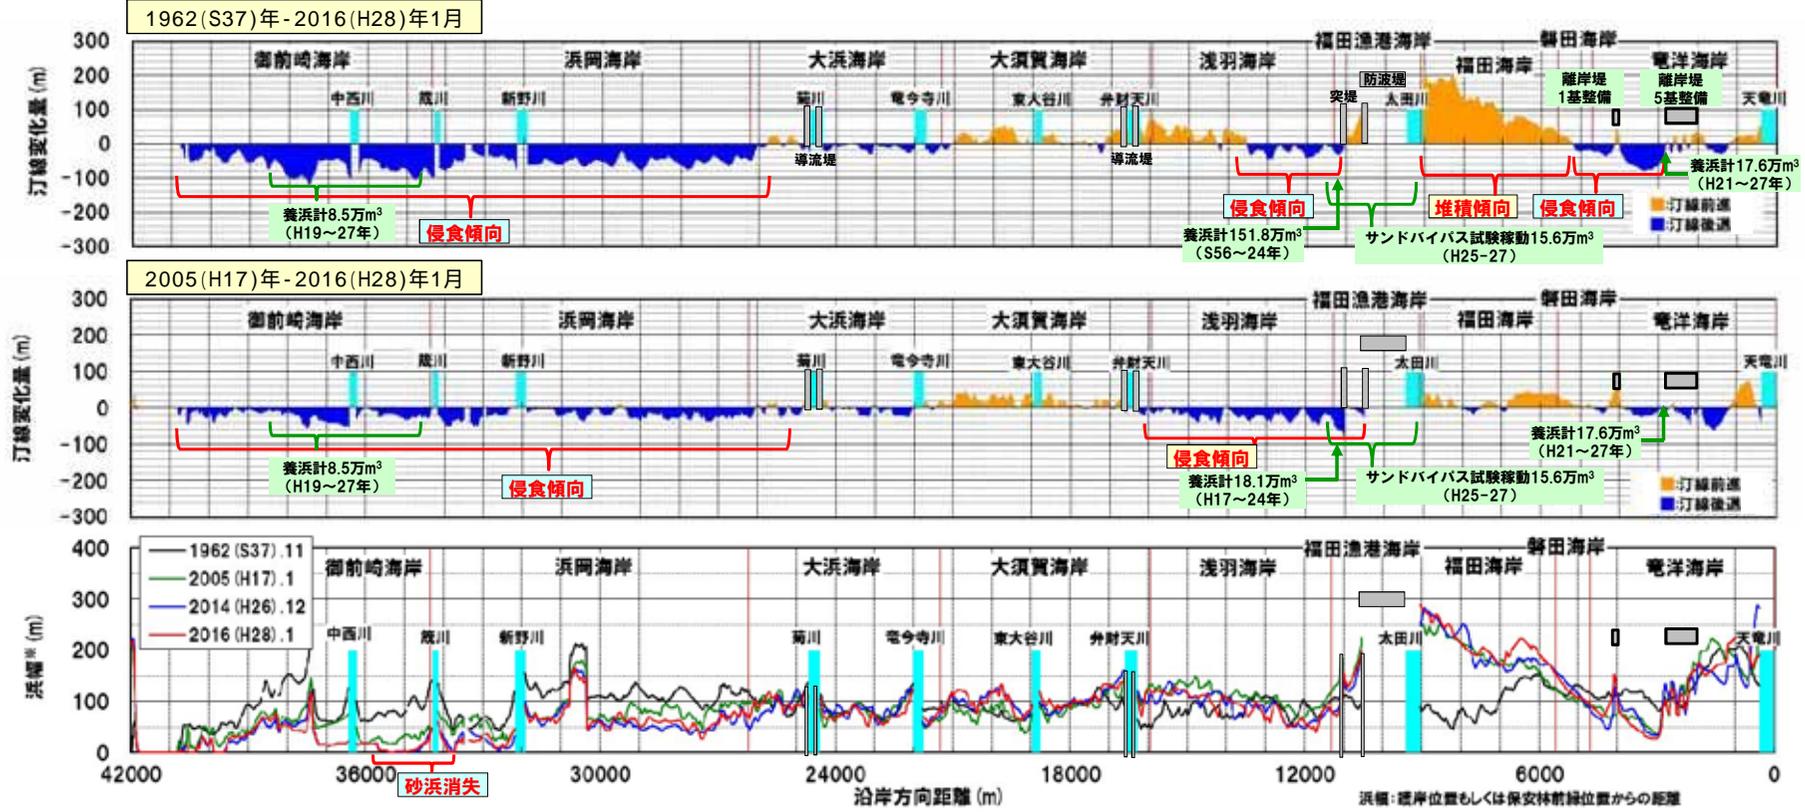
御前崎海岸	浜岡海岸	大浜海岸～大須賀海岸	浅羽海岸	福田漁港海岸	福田海岸	磐田海岸～竜洋海岸
長期傾向	➢ 侵食傾向	➢ 侵食傾向	➢ 安定傾向	➢ 福田漁港建設後、侵食傾向	➢ 突堤西側は堆積	➢ 太田川河口にかけて堆積傾向	➢ 離岸堤下手で侵食傾向
短期(近年)傾向	➢ 侵食傾向 ➢ 箴川から中西川までは砂浜消失	➢ 侵食傾向	➢ 安定傾向	➢ 近年の高波浪により侵食域が拡大	➢ 近年の高波浪により侵食	➢ 安定傾向	➢ 離岸堤下手で砂浜些小

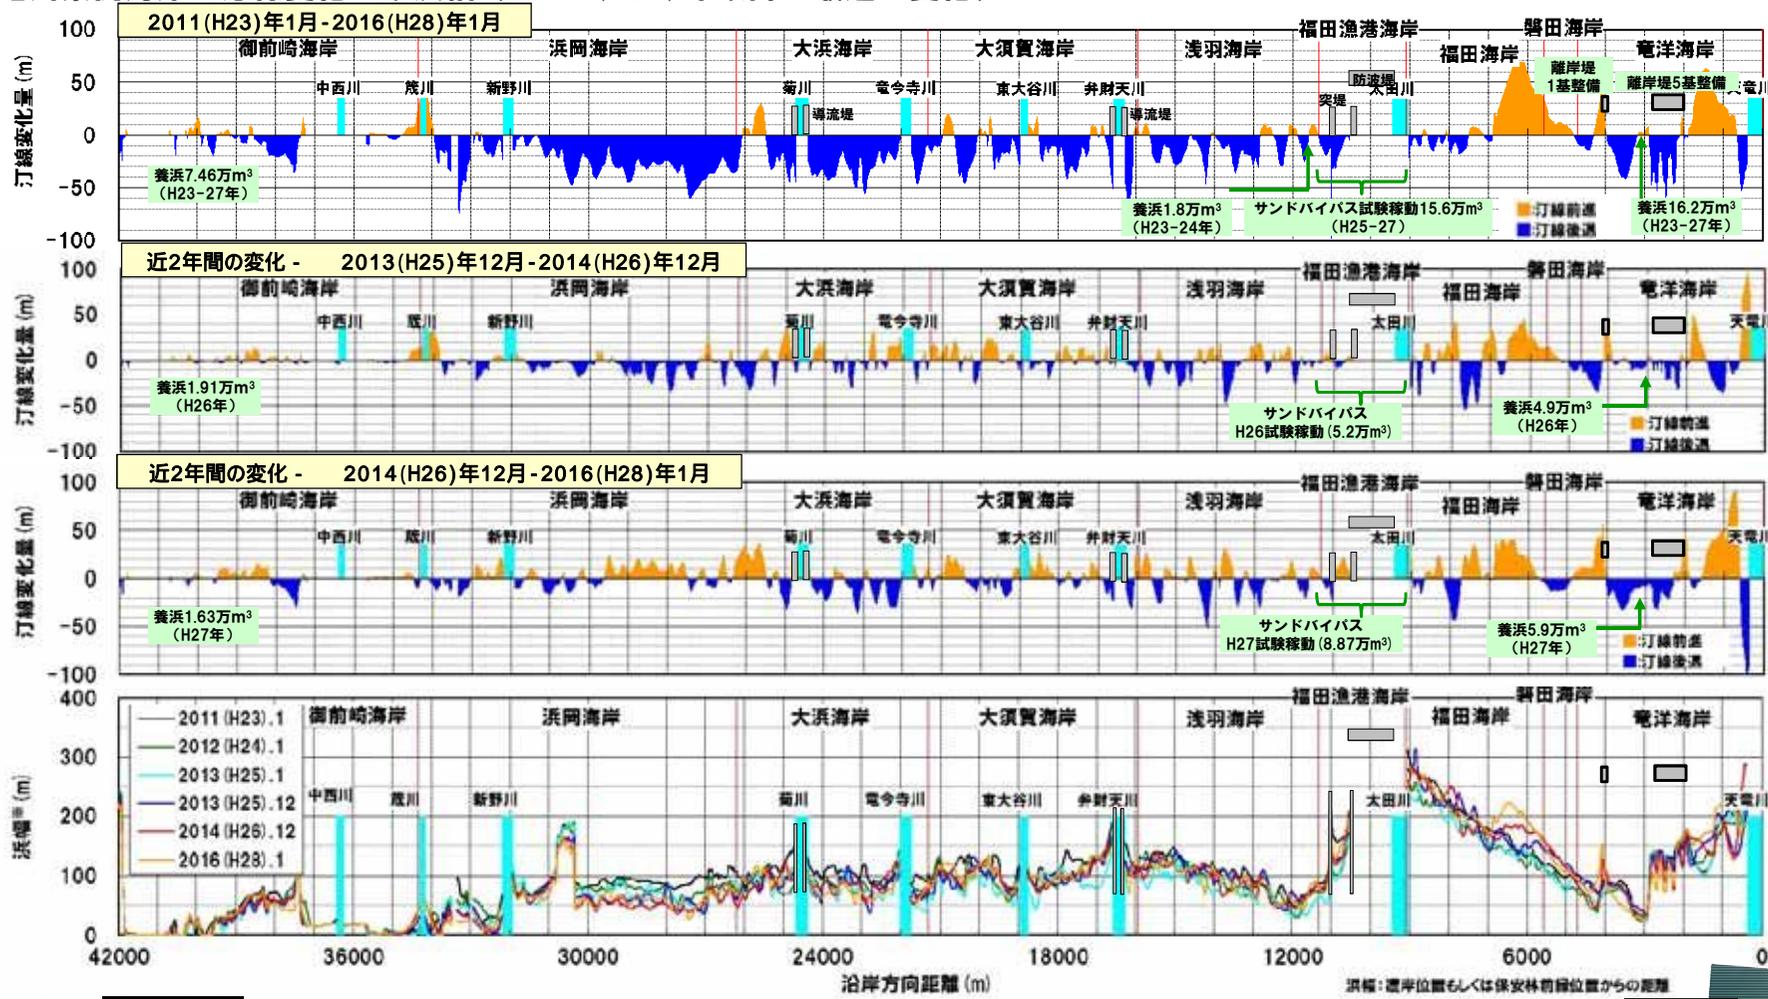
○近年の台風来襲による高波浪の影響により平成23年以降ほぼ全域で汀線が著しく後退した。  
 ○平成27年は、天竜川河口部～竜洋海岸離岸堤群の汀線前進が顕著である。また、竜洋海岸離岸堤群と新設離岸堤の間の侵食が顕著である。  
 その他の海岸については、前年の後退箇所が前進、前進箇所が後退しており、全体的に地形が均されるような変化があったことがうかがえる。

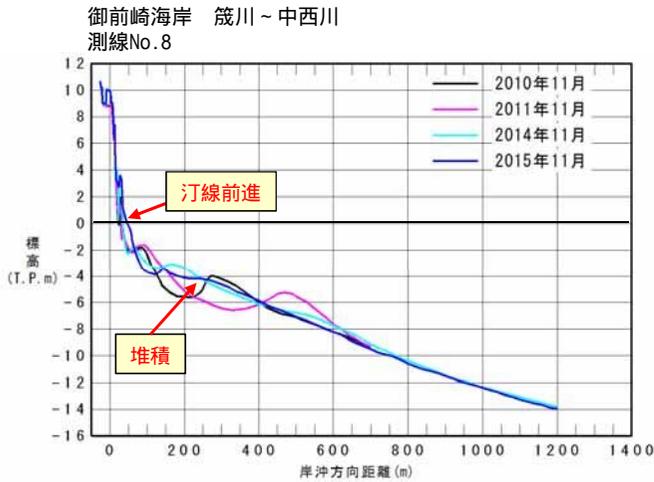
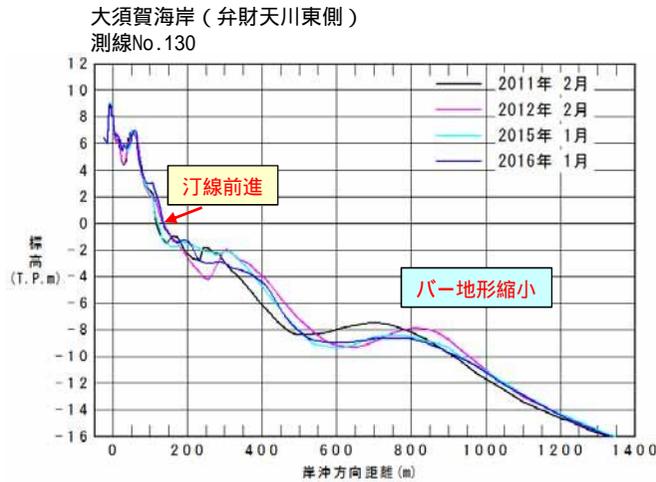
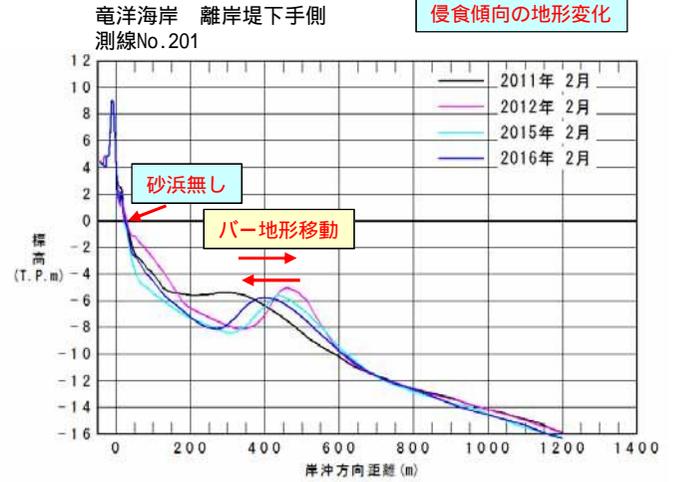
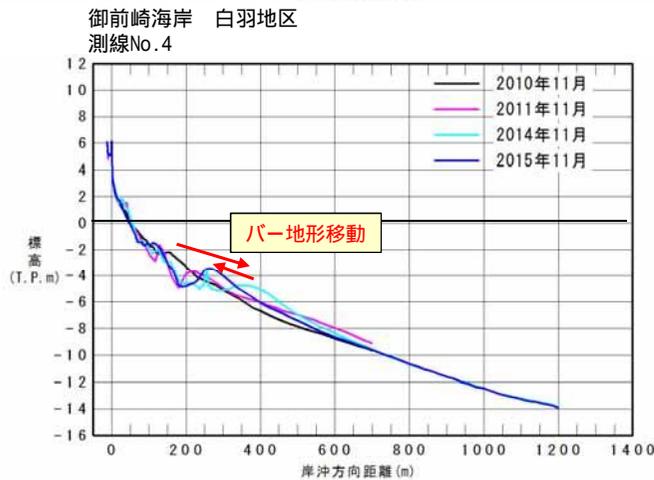
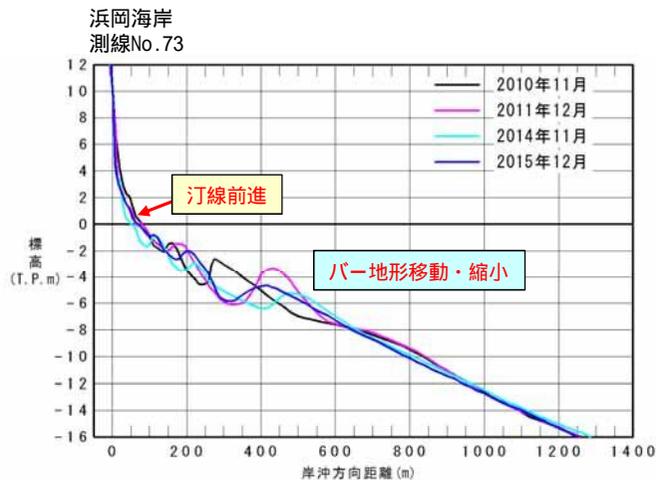
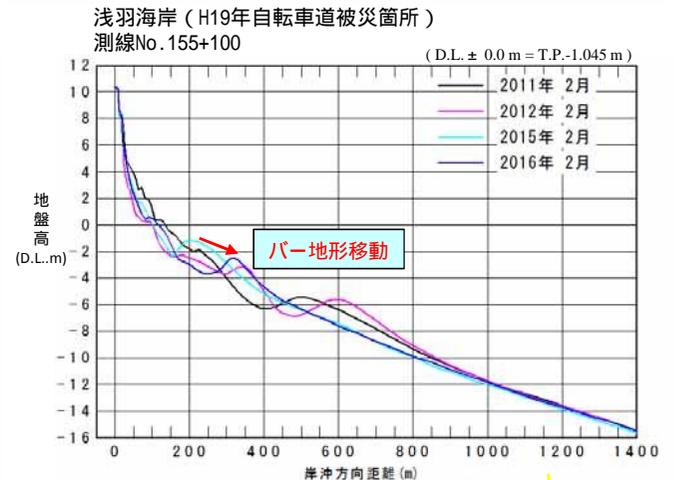
○平成23年度の台風により全体的にバー地形が沖合いに移動（天竜川西側と同様）。  
○平成27年は、浅羽海岸を除きバー地形の岸側への移動傾向が見られるが、特段の大きな変化は見られない。

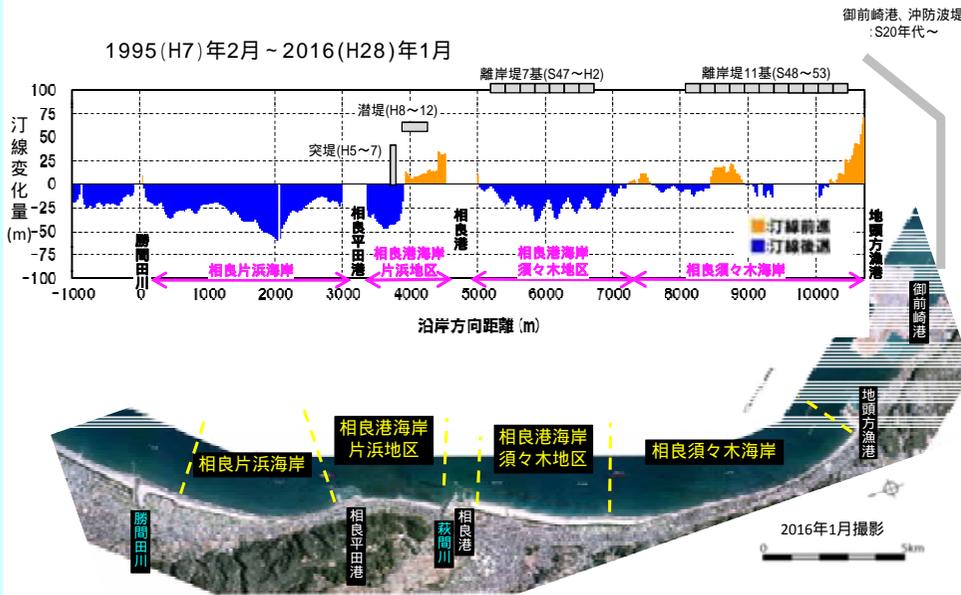
### 1995年2月と2016年1月の汀線位置の比較

- 相良須々木海岸の離岸堤背後の一部、相良港海岸片浜地区の潜堤及び突堤で囲まれた範囲で汀線の前進が見られるが、それ以外の区間は全体的に後退しており侵食傾向

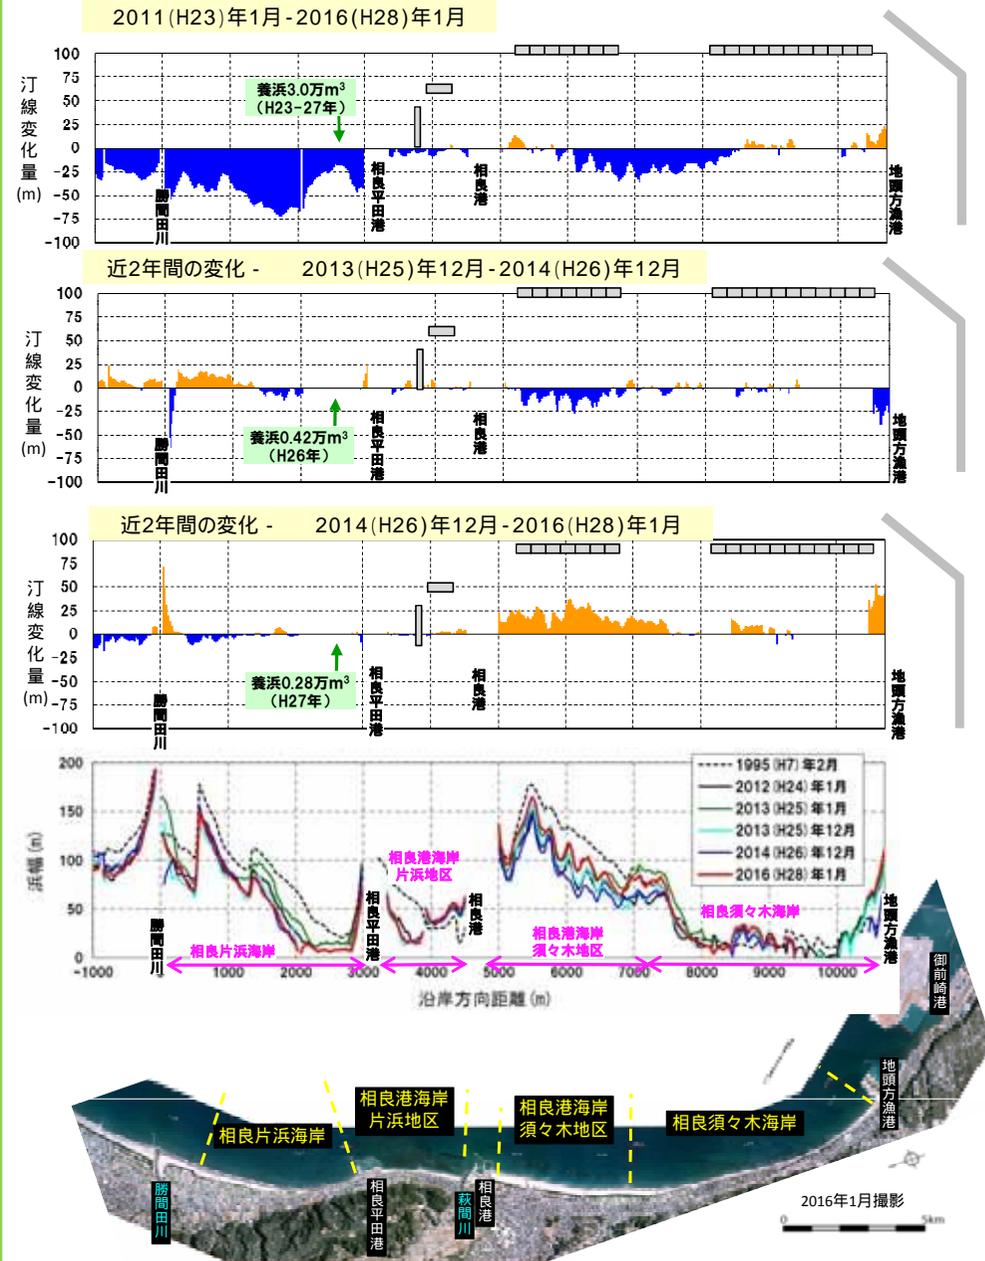
### 2011(H23)年以降の最近の変化

- 2011(H23)年の台風来襲により、ほぼ全域で汀線が後退
- 近1年間では相良港海岸須々木地区の離岸堤背後において汀線の前進が見られる
