# 第25回 遠州灘沿岸侵食対策検討委員会 別紙 資料集

令和4年3月16日  
静岡県

個別海岸のモニタリング結果

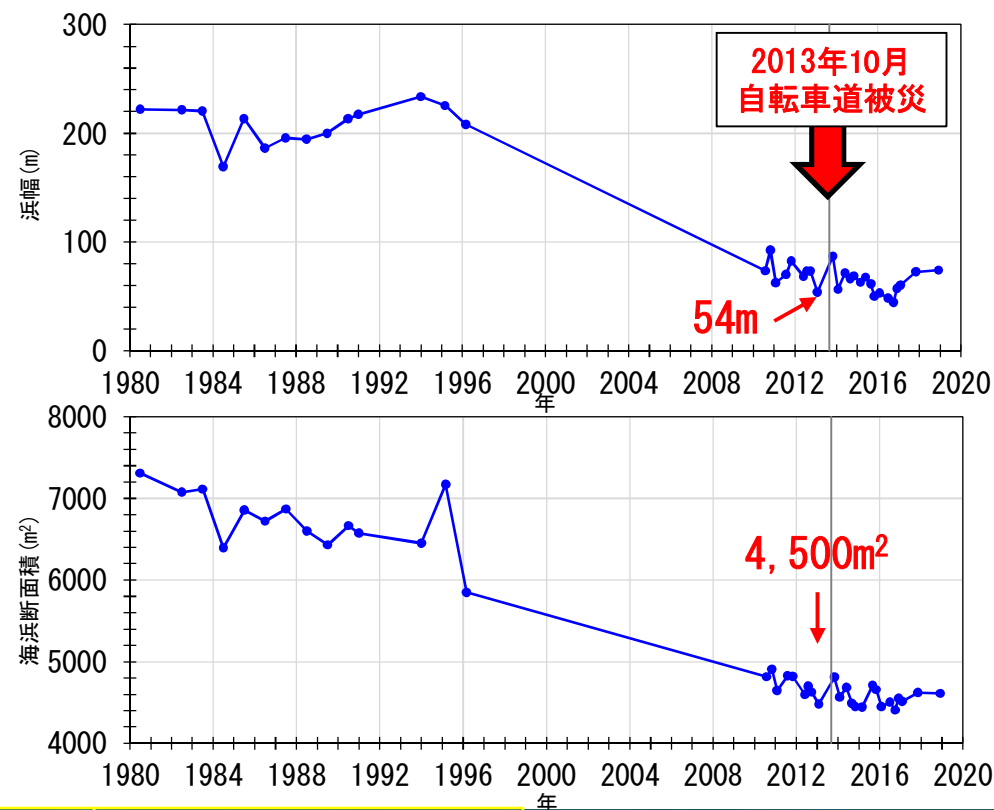
被災箇所No.143の浜幅・海浜断面積変化

- 浜松五島海岸の浜幅・海浜断面積指標の基準値は、2013 (H25) 年10月のNo. 143 付近堤防越波被害時の状況を元に設定した。
- 被災前（2013年2月）の浜幅は54m、海浜断面積は4,500m<sup>2</sup>であった。

2013年10月の台風26号による  
越波による被害状況

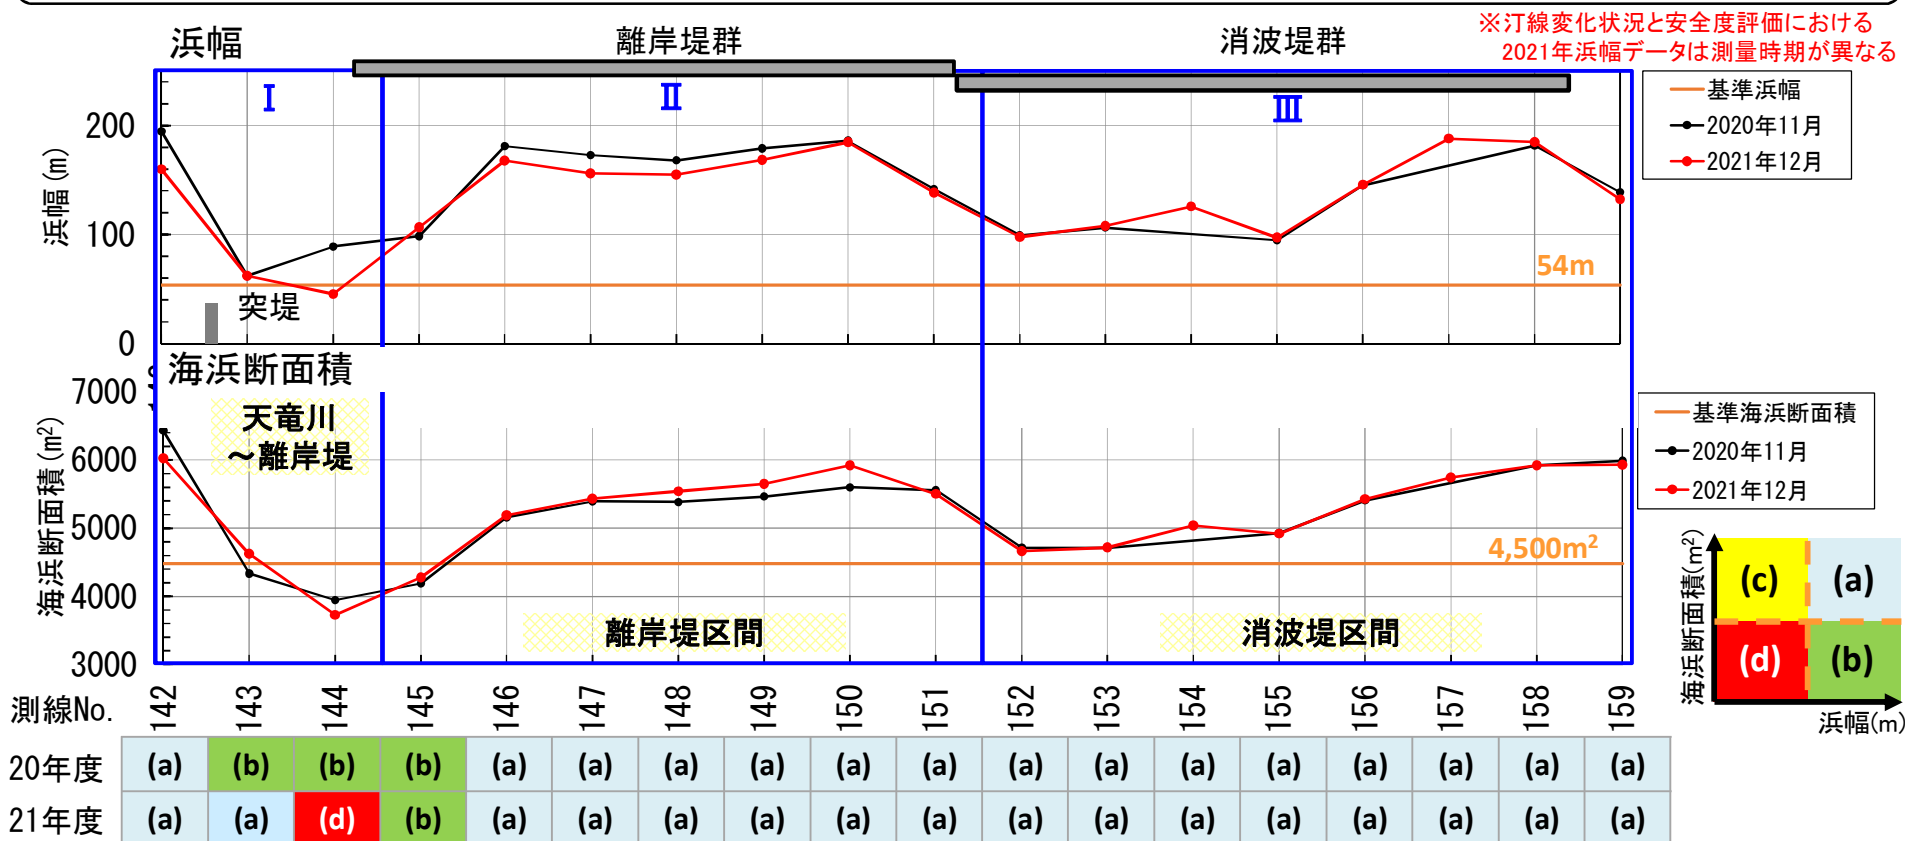
- 2021 (R3) 年は整備中の突堤より西側の1号消波堤背後のNo. 144において浜幅と海浜断面積が基準値を下回っている。同様にNo. 143付近の浜幅も狭い状態である。
- 2021 (R3) 年の養浜は上記区間を主体に2021年11月～2022年2月にかけて2.7万 $m^3$ を実施しているため、養浜後のモニタリングを継続する。

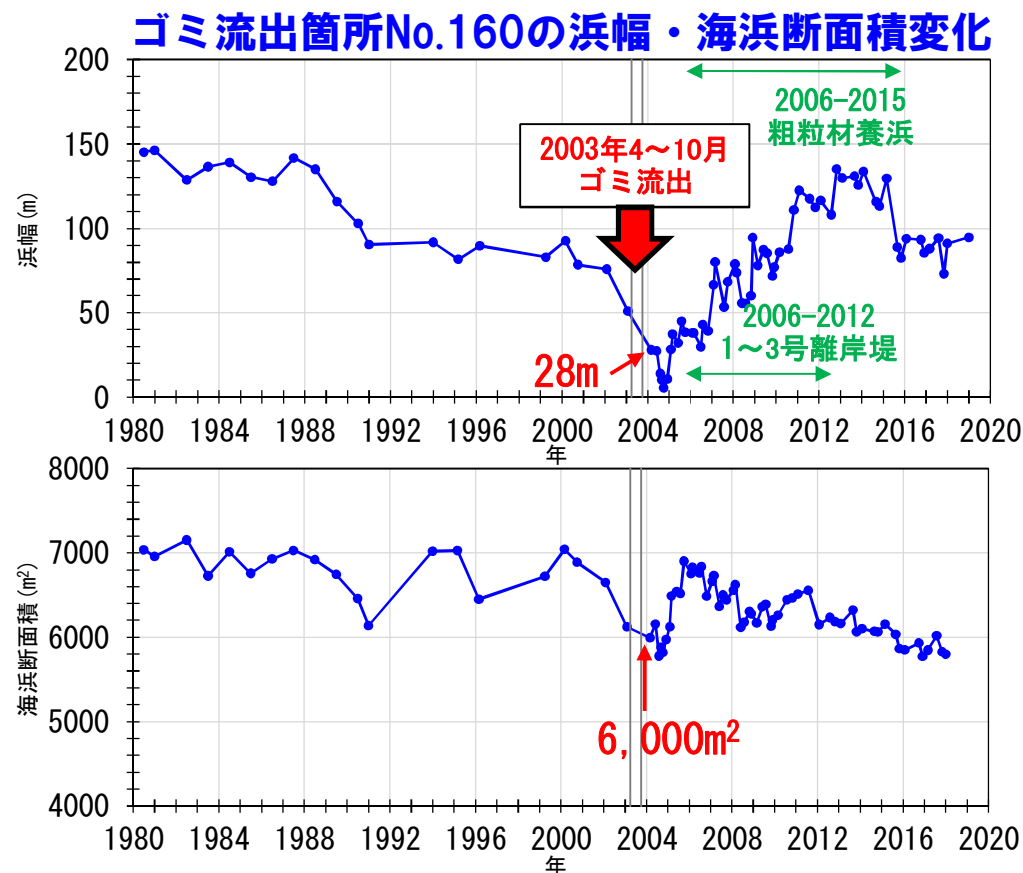
測線No. 160付近での侵食による  
ゴミの流出箇所(2004年)

- 浜松篠原海岸の浜幅・海浜断面積指標の基準値は、2003 (H15) 年4～10月のNo. 160付近からの埋立ゴミ流出時の状況を元に設定した。
- 被災直後（2004年3月）の浜幅は28m、海浜断面積は6,000m<sup>2</sup>であった。

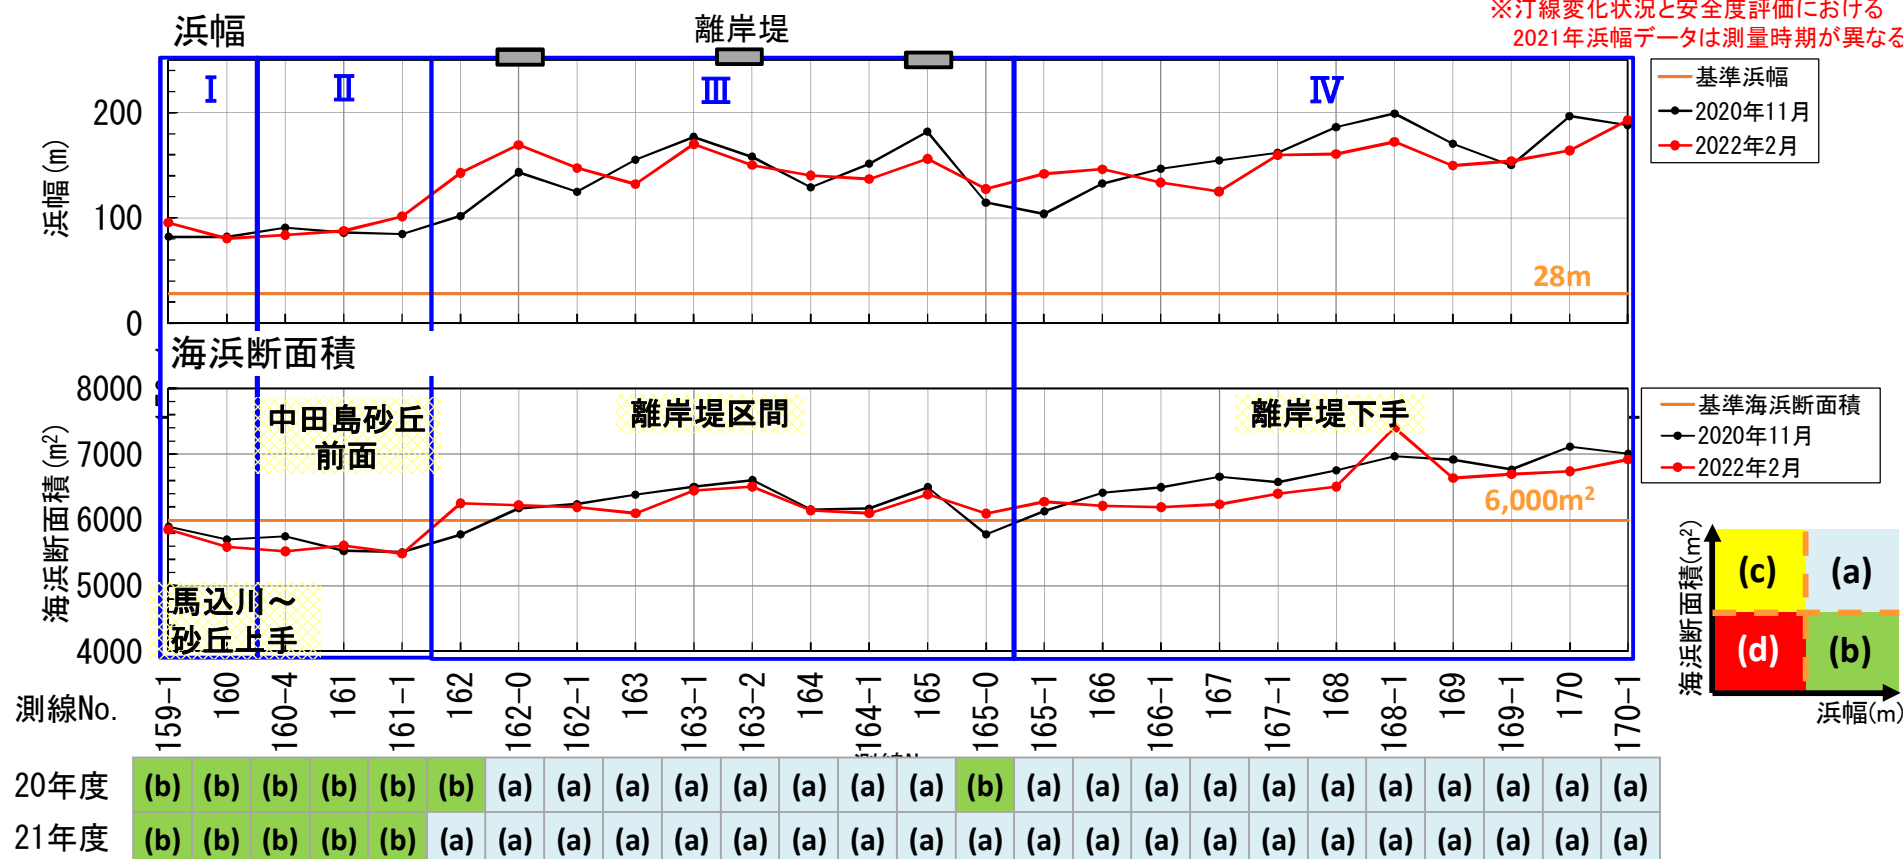
- 2021 (R3) 年はすべての断面で浜幅が基準値を上回っている。中田島砂丘～1号離岸堤間 (No. 161～163) は2020 (R2) 年に汀線の後退が見られたが、2021 (R3) では浜幅の回復が見られる。
- 2021 (R3) 年は馬込川～砂丘上手、中田島砂丘前面では、浜幅は広いものの海浜断面積が基準値を下回っている (No. 159-1～161-1 : (b) 評価)。

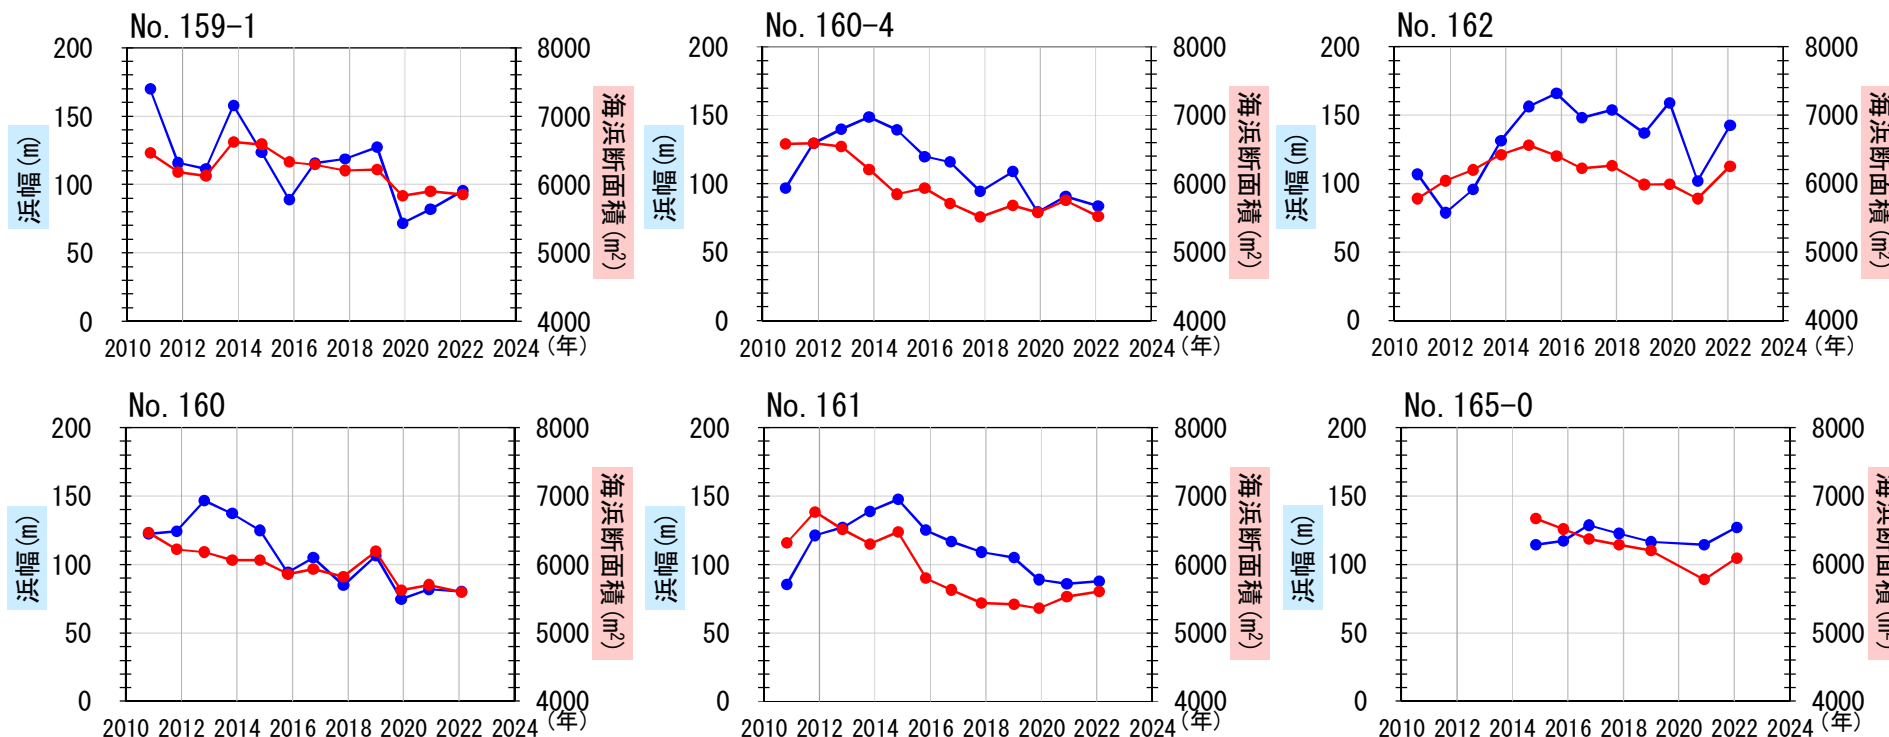
- ・ 2020(R2)年に海浜断面積が基準値を下回った断面の浜幅・海浜断面積の時系列変化を確認した。
- ・ 馬込川～砂丘前面に位置するNo. 159-1～No. 161-1は、近年浜幅・海浜断面積ともに減少傾向である。
- ・ 3号離岸堤背後に位置するNo. 165-0は、海浜断面積、浜幅ともに2022年でやや回復。

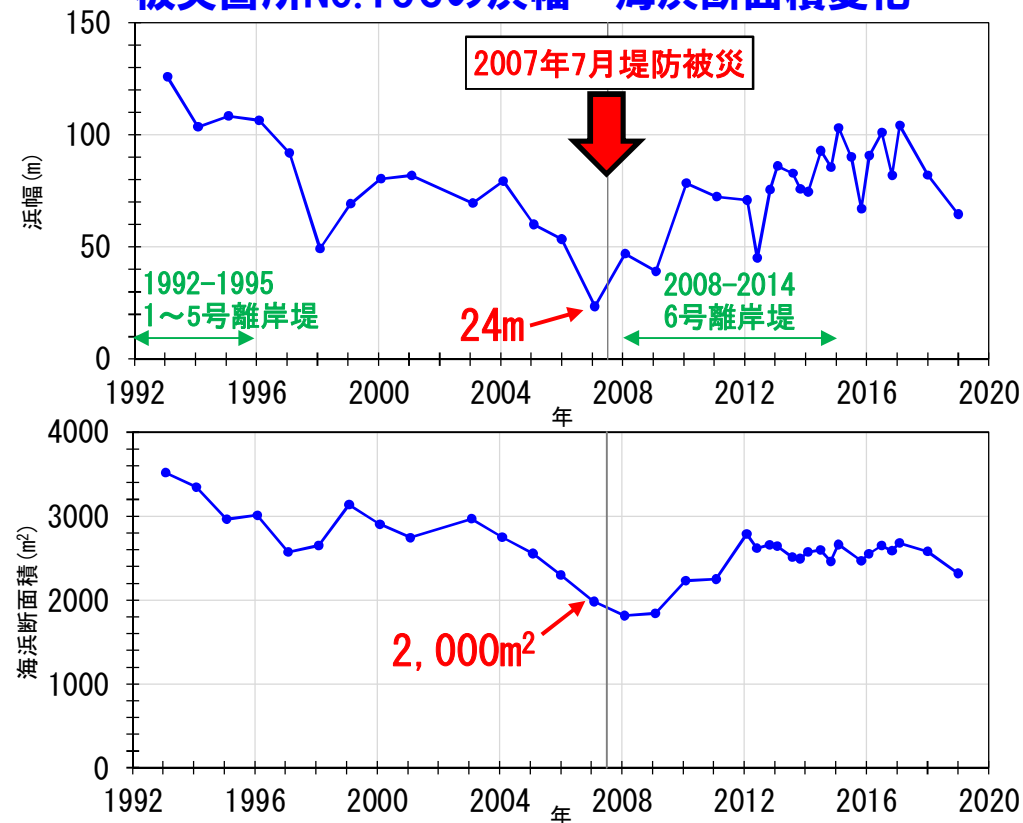
被災箇所No.196の浜幅・海浜断面積変化

- 竜洋海岸の浜幅・海浜断面積指標の基準値は、2007 (H19) 年7月のNo. 196付近堤防被災時の状況を元に設定した。
- 被災前（2007年2月）の浜幅は24m、海浜断面積は2,000m<sup>2</sup>であった。

2007年7月の台風4号による  
堤防（土堤）の侵食状況

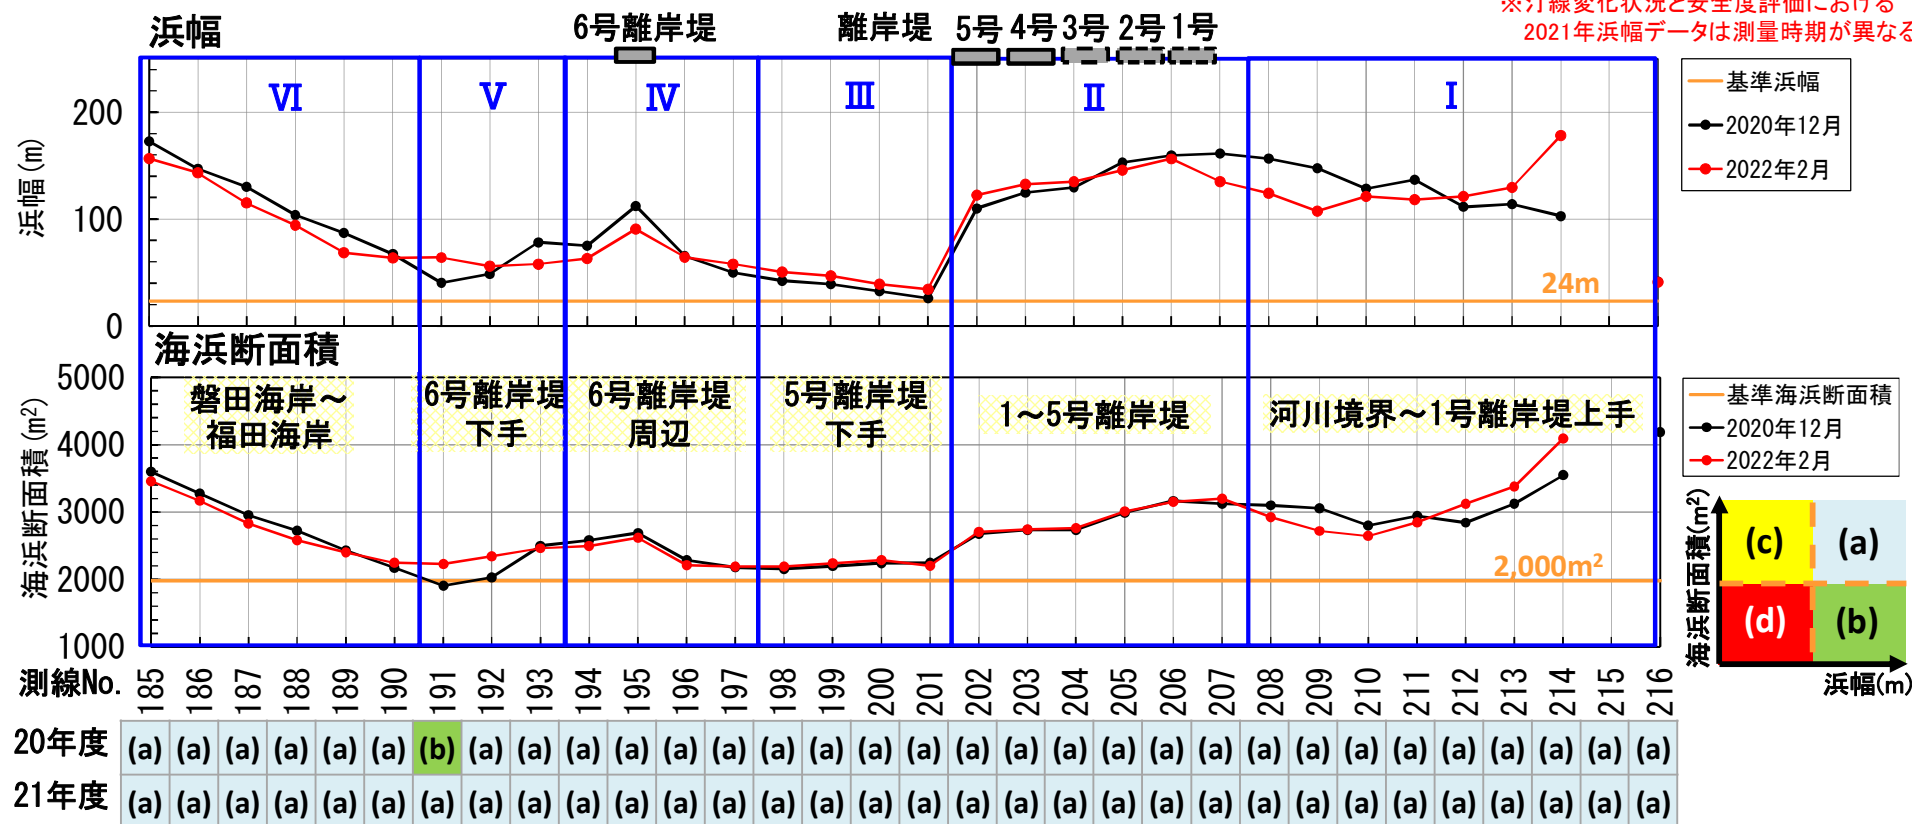
- 2022(R4)年1月はすべての断面で基準浜幅と基準海浜断面積を上回っている。
- 5号離岸堤下手No. 201付近と6号離岸堤下手No. 191は、侵食が進行した場合は基準を下回る可能性が高いため、引き続き養浜による対策を実施していく必要がある。

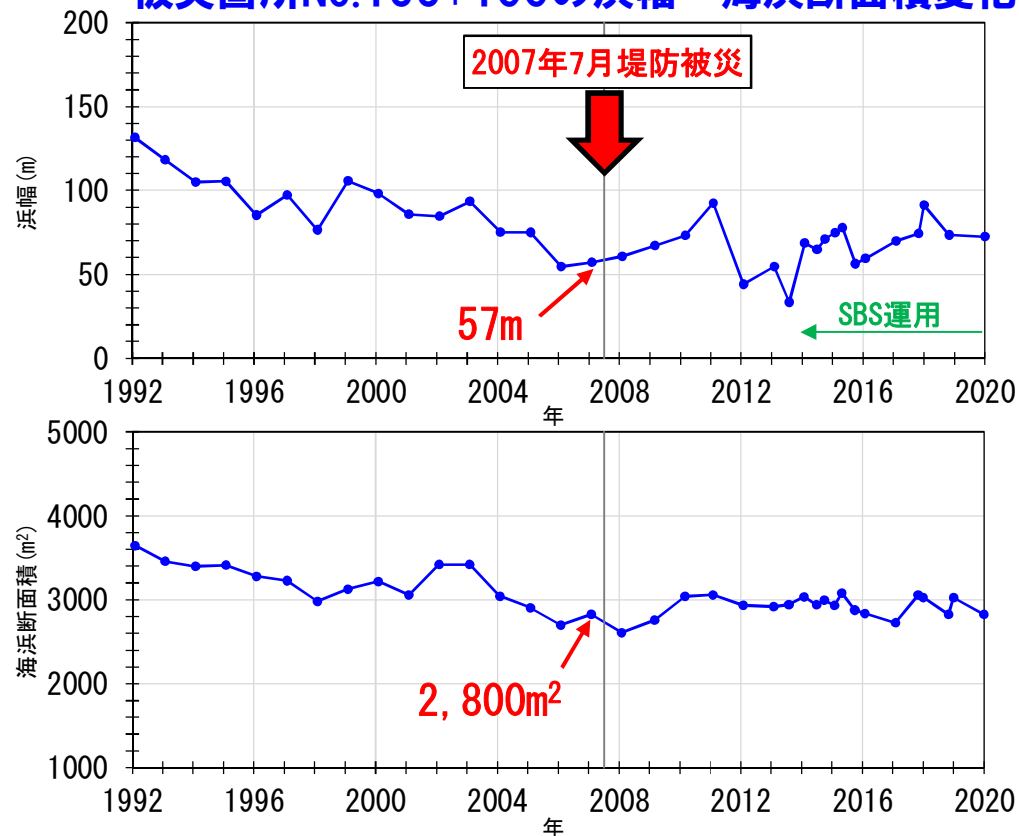
被災箇所No.155+100の浜幅・海浜断面積変化

- 浅羽海岸の浜幅・海浜断面積指標の基準値は、2007 (H19) 年 7 月のNo. 155+100付近堤防上自転車道被災時の状況を元に設定した。
- 被災前 (2007年 2 月) の浜幅は57m、海浜断面積は2,800m<sup>2</sup>であった。

2007年 7 月の台風 4 号による  
堤防上自転車道の被災状況

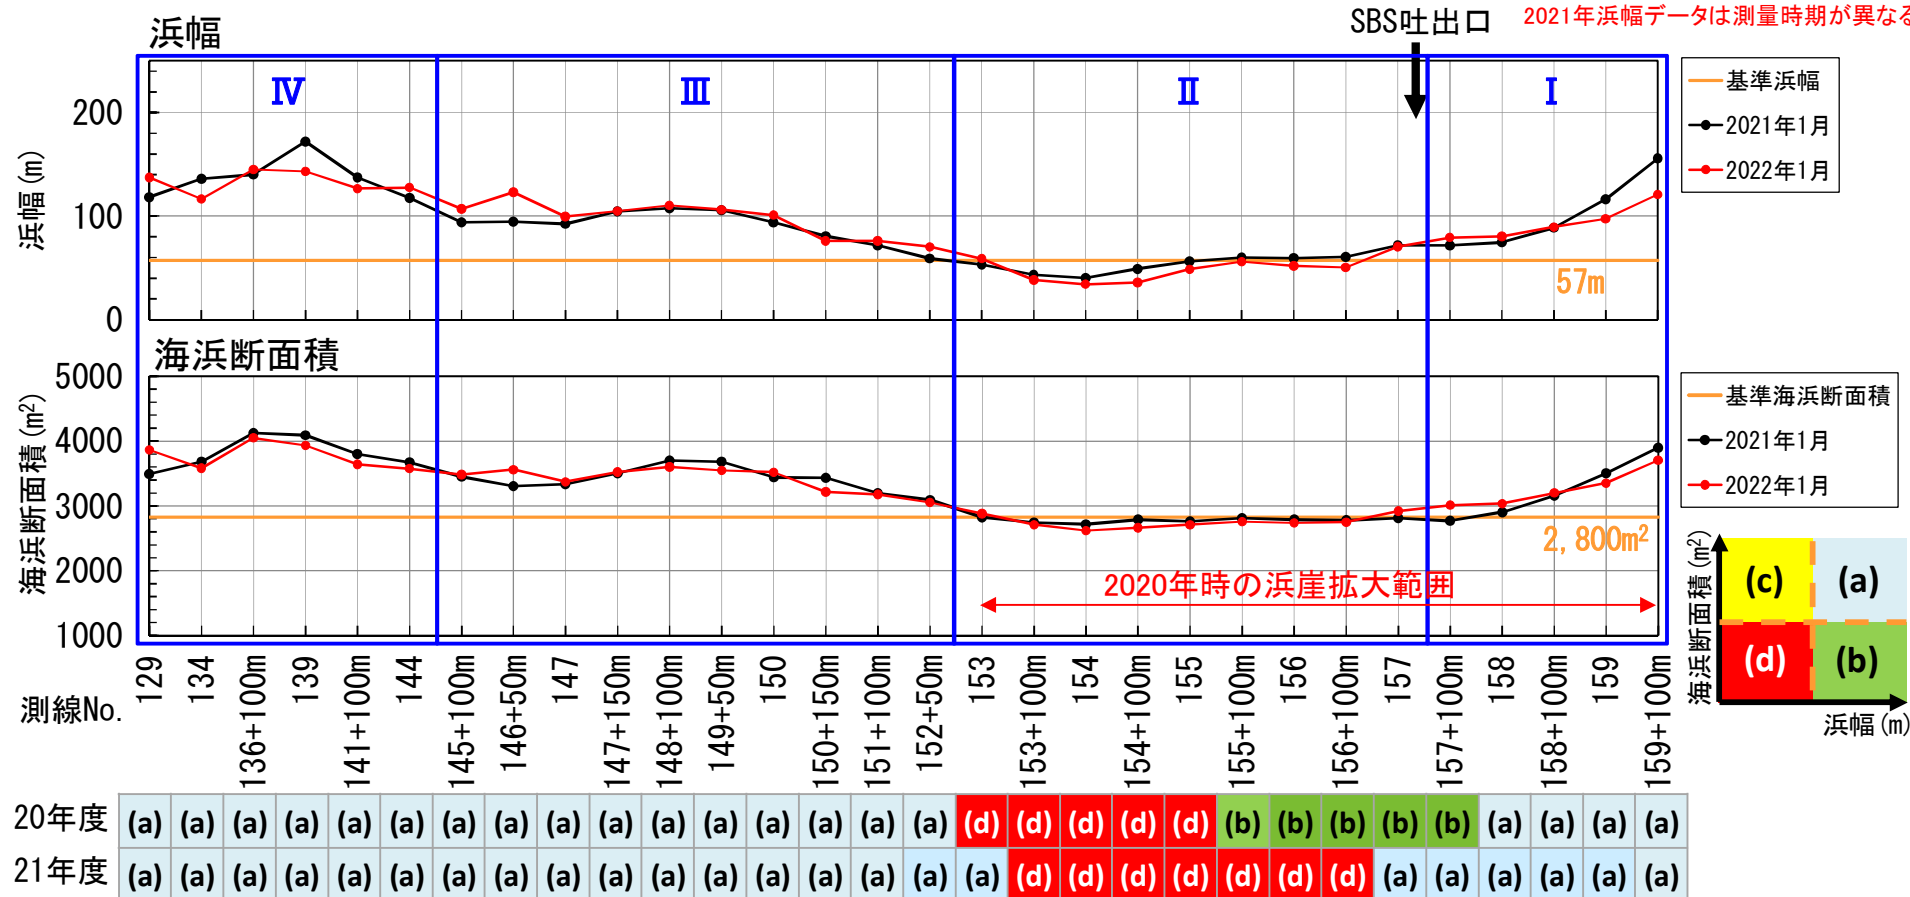
- ・ 浜幅は、サンドバイパスシステム（SBS）吐出口より東側のNo. 153+100m～156+100m間で基準浜幅を下回っている。
- ・ 海浜断面積は、SBS吐出口より東側のNo. 153+100m～156+100m間で基準海浜断面積を下回っている。
- ・ 引き続きNo. 153+100m～156+100mを主としてモニタリングを継続していく。

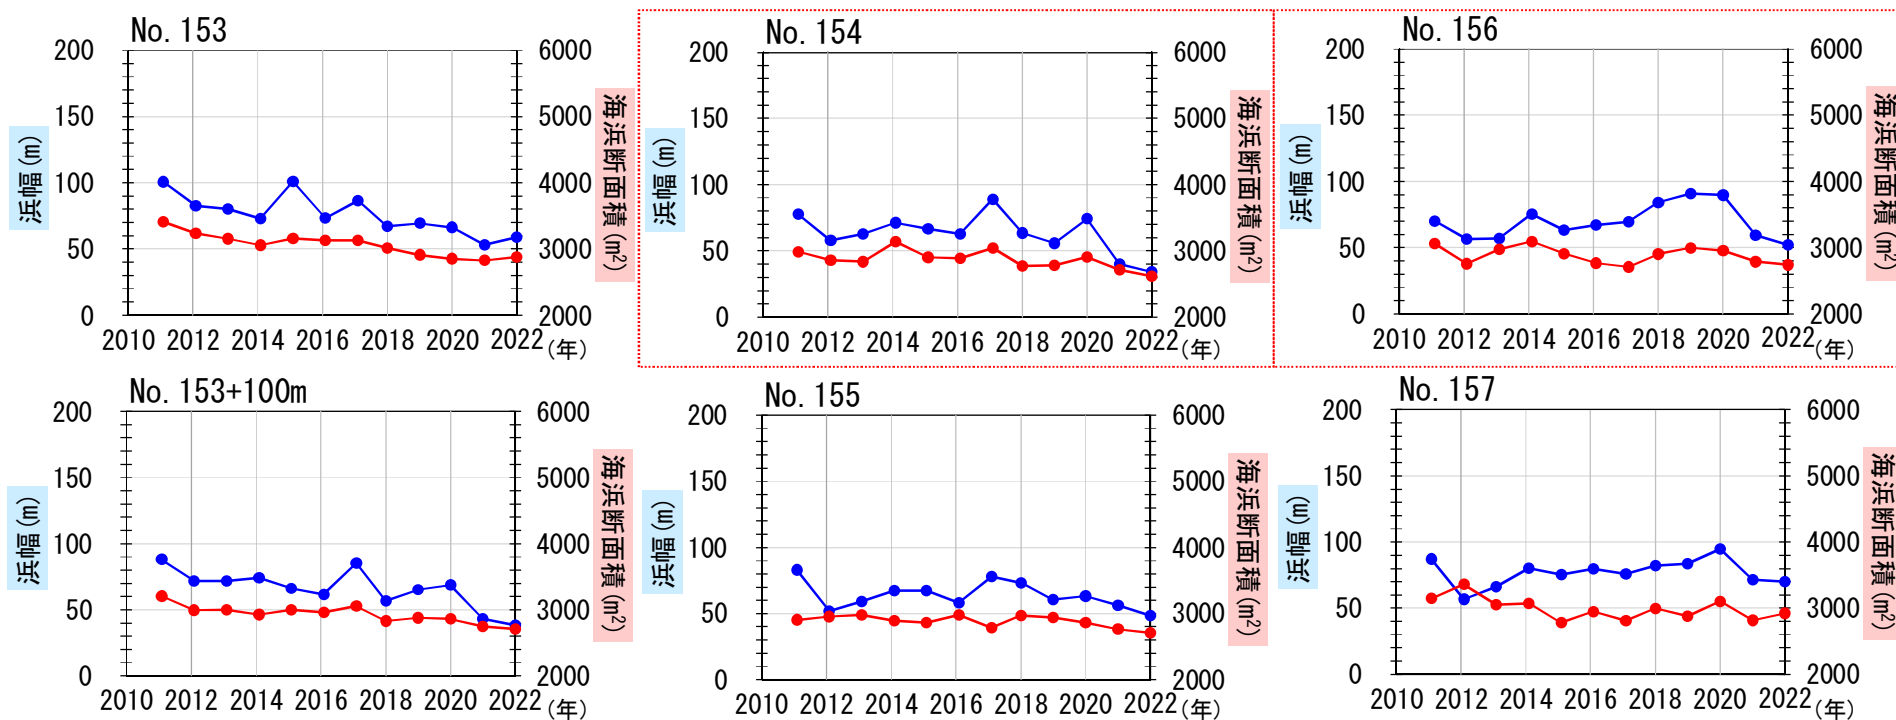
- ・ 2020 (R2) 年に海浜断面積が基準値を下回った断面の浜幅・海浜断面積の時系列変化を確認した。
- ・ 2021 (R3) 年はSBS吐出口より東側のNo. 153+100m～156間にかけて回復は見られない。浜幅と海浜断面積は同じ侵食傾向を示している。

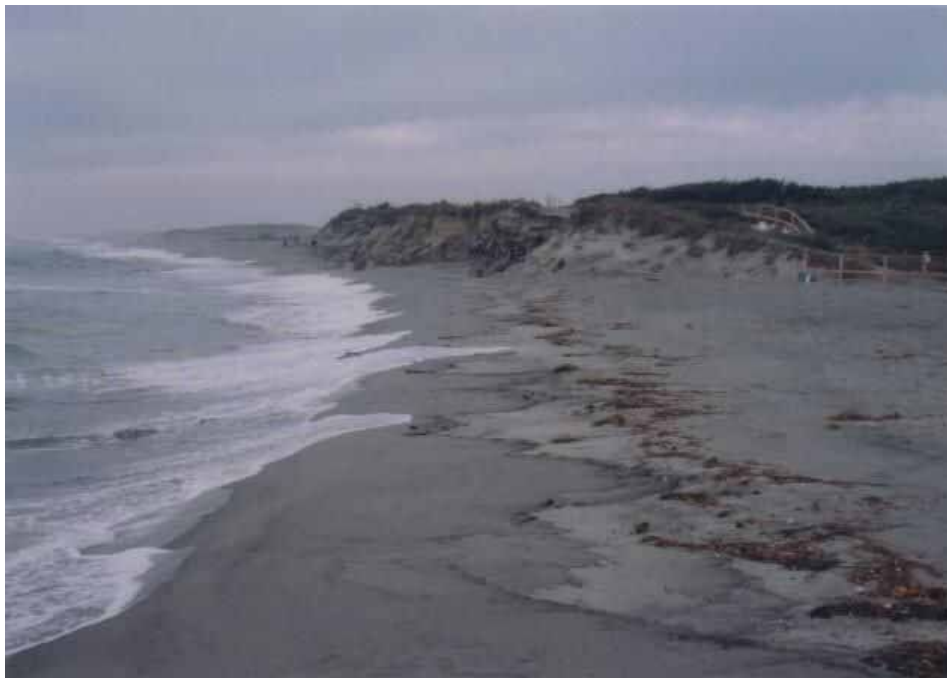
写真 中田島の侵食状況(平成15年10月)

- ・昭和50年代→砂浜幅は約200m。
- ・近年→砂浜幅は約50m程度にまで減少。
- ・平成15年10月の高波浪により、海岸保全区域背後の保安林区域にまで侵食が及んだ。
- ・保安林区域内を中心に昭和40～50年代に埋め立てられていた一般廃棄物の一部が海岸に流出する事態が生じた。

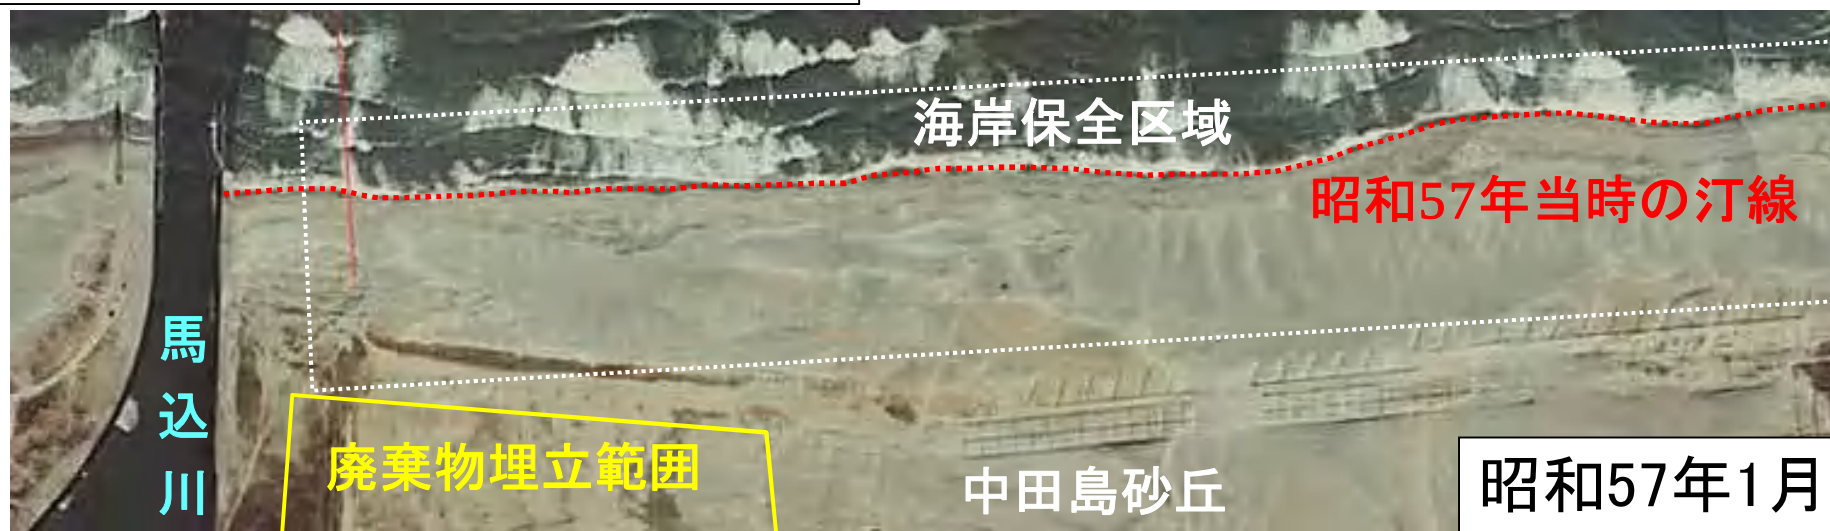
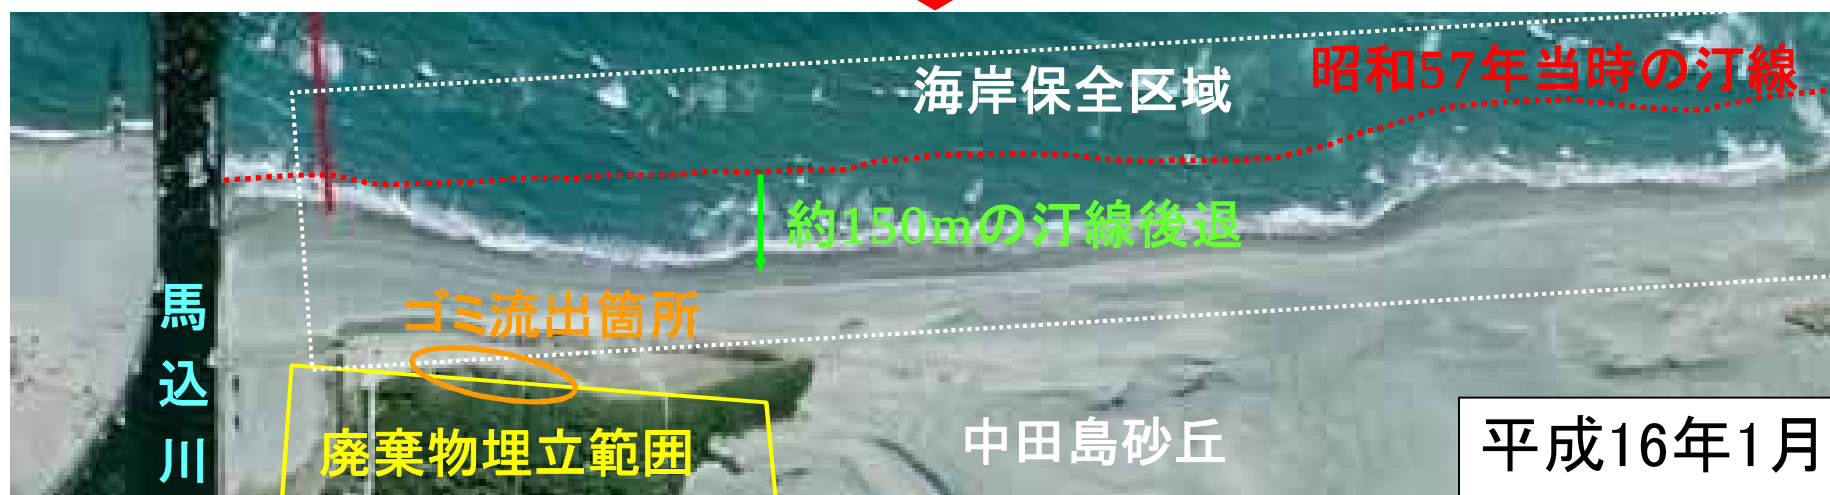
図 空中写真による汀線の変遷(中田島砂丘周辺)

・空中写真による昭和57年当時の砂浜幅と比較すると約150m程度侵食。

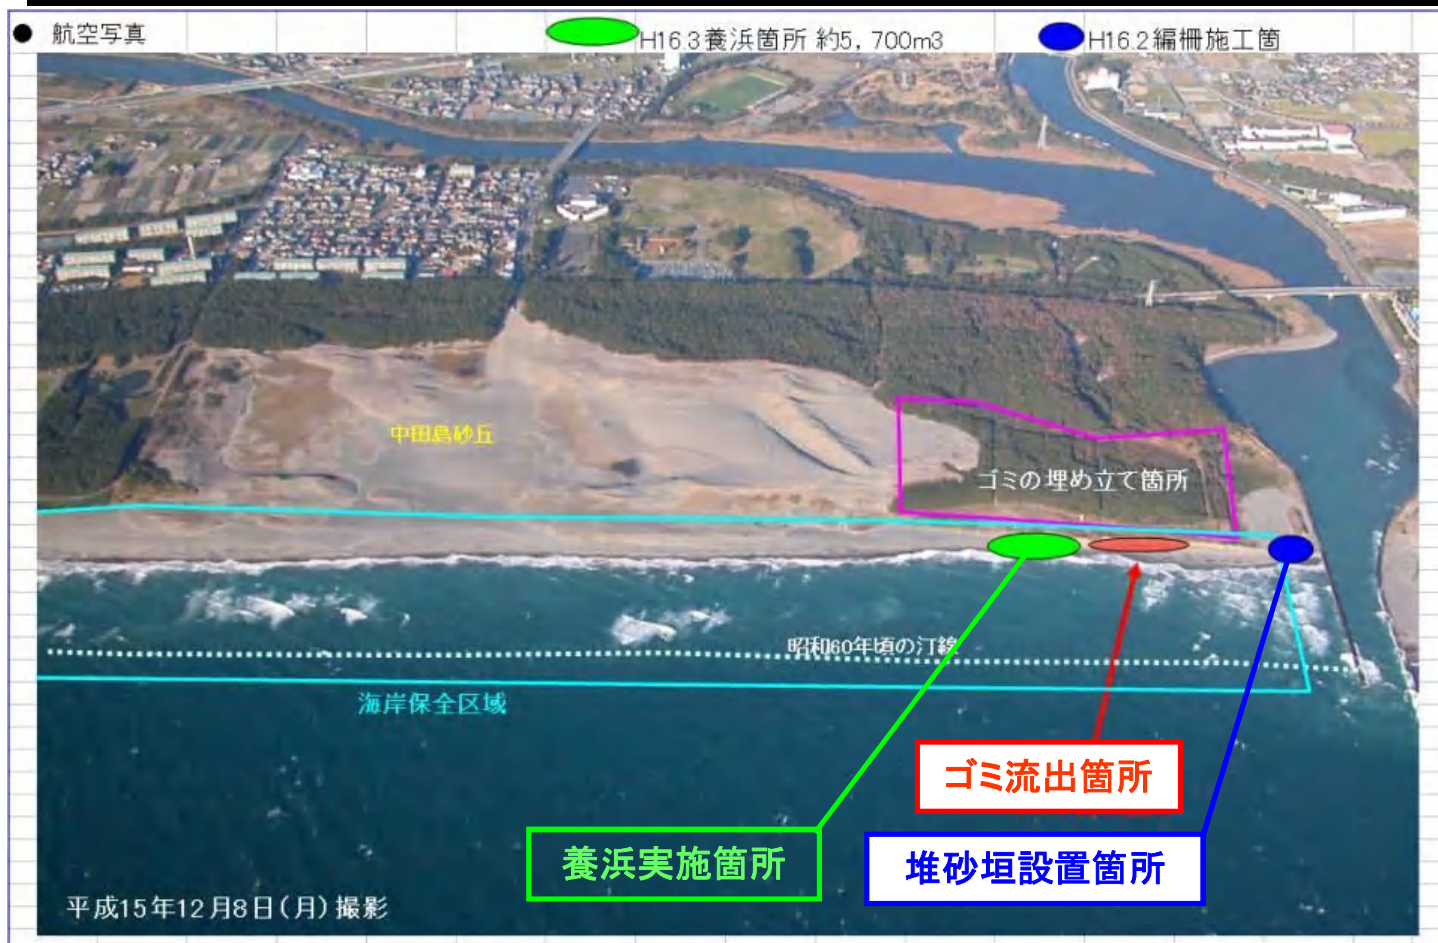
中田島海岸前面の  
養浜投入状況

浜松市によるゴミ流出防止対策と並行し、海岸侵食対策として緊急的に養浜工を実施した（平成16年3月終了）  
また、この地域特有の強い西風によって陸域を移動する砂を捕捉する事を目的として、堆砂垣の設置も実施した。
