第26回 遠州灘沿岸侵食対策検討委員会

説明資料

令和5年3月17日
静岡県

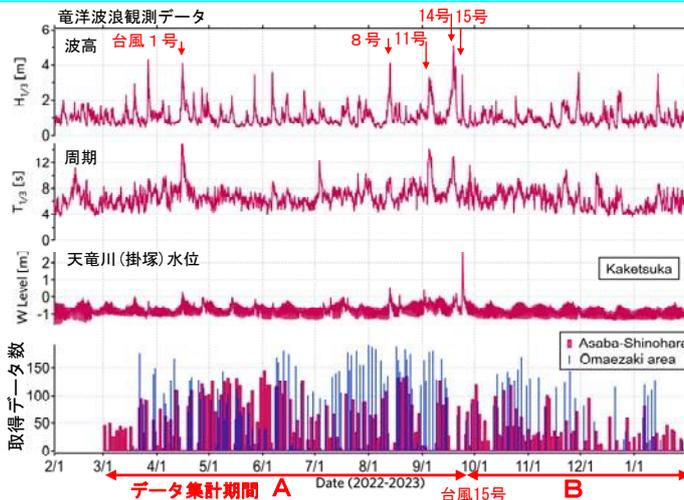
- ・ 台風15号時の9/24に有義波高3.6mを観測し、各河川で大雨による出水が生じた。
- ・ 漁業と連携した海底地形調査の結果より、9/24出水後は天竜川河口、福田漁港防波堤先端付近で最大2m以上の土砂の堆積が見られる。また、台風15号による顕著な侵食箇所は見られない。
- ・ 2022 (R4) 年は大きな出水は台風15号時に生じており、他の台風等での出水規模は小さい。

- ①天竜川河口右岸側の水深5m付近に最大2m以上の土砂の堆積が見られる。
 - ②福田海岸~福田漁港西側にかけて水深5m以浅で帯状に堆積が見られる。
 - ③福田漁港防波堤先端付近で最大2m以上の土砂の堆積が見られる。
- ・ 其他的天竜川西側の海岸や浅羽海岸では地形変化が少ない。

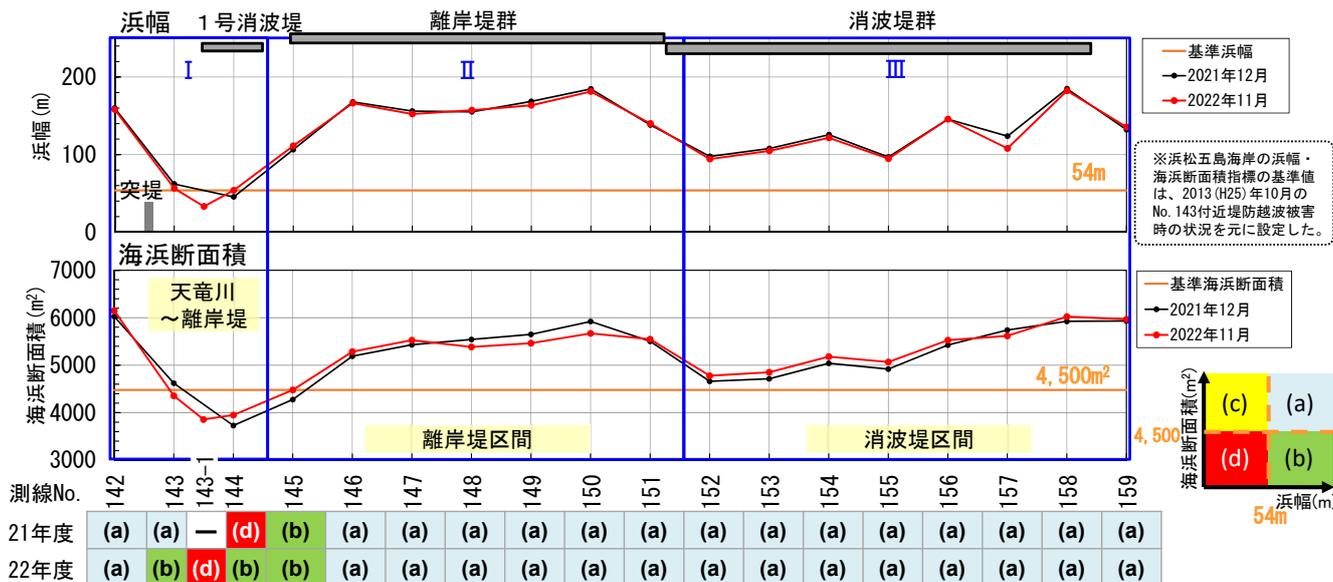
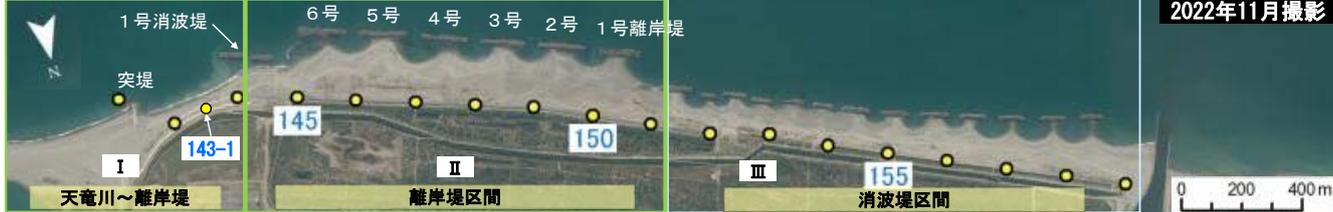
2022年11月撮影

- ・ 2022 (R4) 年は整備中の突堤より西側の測線No. 143-1において浜幅と海浜断面積が基準値を下回っている。また、No. 143~145において海浜断面積が基準値を下回っている。No. 143-1付近は浜幅も狭い状態である。

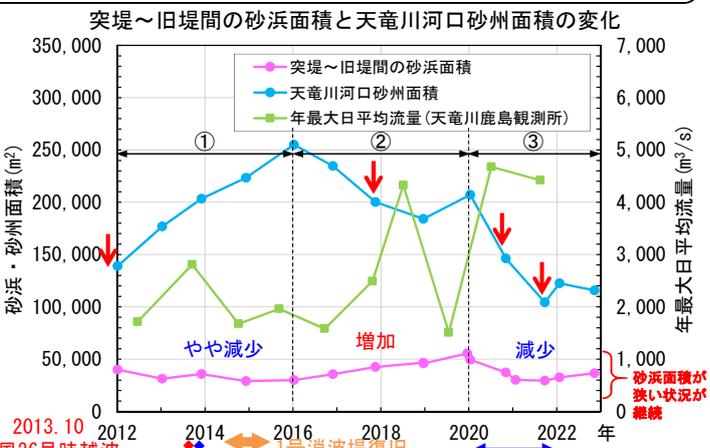
- 2012年～2022年の空中写真から汀線位置の判読を行い、突堤～旧堤間の砂浜面積と天竜川河口砂州（右岸側）面積の変化を算出、確認した。
- 2011年台風15号時の出水により河口砂州がフラッシュしたが、その後2012～2016年にかけて河口砂州の回復が見られ、砂州面積が増加した。一方、同時期の西側の突堤～旧堤間の砂浜面積はやや減少が見られた。2012年の侵食対策検討以降は突堤整備と継続的な養浜に加えて、根固消波工等の応急対策により汀線を維持・砂浜消失の防止を図ってきた。
 - 2016～2019年には河口砂州面積は減少したが、突堤～旧堤間は1号消波堤の復旧（嵩上げ）と2015年の突堤整備（延長50m）の効果により、1号消波堤背後の汀線が前進し、砂浜面積は増加傾向となった。
 - 2020～2021年は天竜川の出水による砂州フラッシュが多く、河口砂州面積の減少が著しい。突堤～旧堤間の砂浜面積も減少が見られるが、この間の突堤延伸は汀線より陸側であり、養浜量は計画養浜量3万 m^3 /年以下であった。

※赤矢印↓は空中写真から判断した砂州フラッシュの時期を示す。

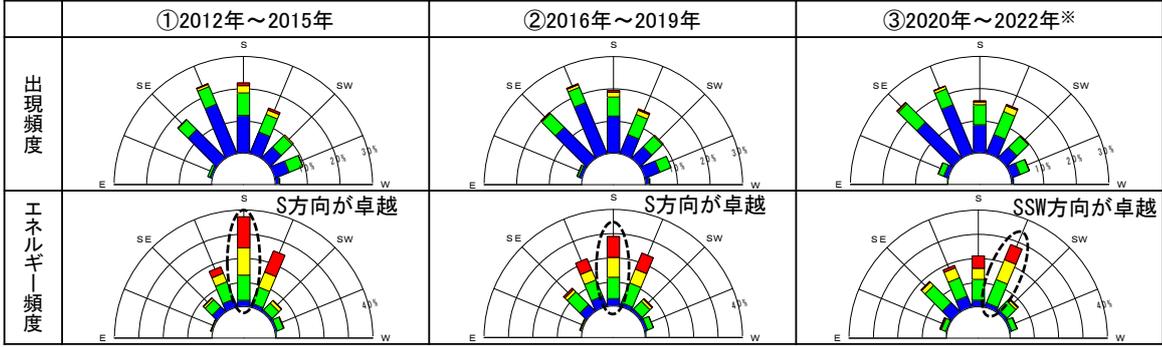
- 突堤～旧堤間の砂浜面積は②2016～2019年は増加傾向、③2020～2021年は減少傾向のため、期間毎に波向別の波浪来襲状況を確認した。
- ①②の2019年まではS方向（東寄り）からの波浪エネルギー頻度が多いが、③2020年以降はSSW方向（西寄り）からの波浪エネルギー頻度が多くなっている。2020年以降は河口方向（東側）への沿岸漂砂が卓越しやすい波向き状況のため、砂浜減少傾向になったと考えられる。
- ③の期間は著しい河口砂州面積の減少に加え、西寄りからの波浪頻度が多いことから、河口方向への漂砂移動により砂浜面積が減少した。そのため、砂浜些少部の越波等の危険性が高くなるが、養浜や施設整備の効果により越波等の被害は発生しなかった。
- 今後は、計画養浜量3万 m^3 /年以上の粗粒材を基本とした養浜を継続するとともに、東向きの沿岸漂砂に寄与すると見られる4号離岸堤以東の離岸堤・消波堤背後の砂浜変動状況を確認し侵食状況の緊急性の把握を行う。

※2022年は9月台風15号頃から計器不具合による波向観測の異常が見られたため、2022年9月23日までのデータより作図した。

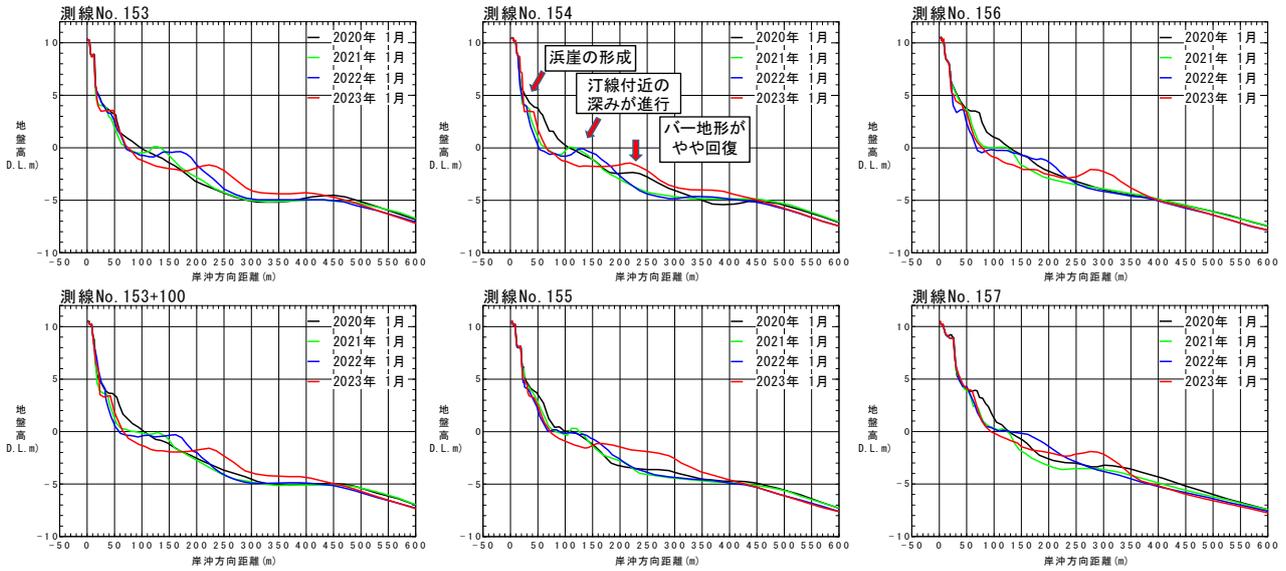
- 浅羽海岸西側では、2020 (R2) 年は水深5m付近のバー地形が縮小した状態である。2021 (R3) 年と2022 (R4) 年はバー地形の回復は見られず、測線No. 154ではバー地形がさらに縮小し、汀線付近では深みが形成された状態である。
 - 2023 (R5) 年1月時点はバー地形の回復がやや見られるが、汀線付近の深みが進行した状態である。
- ⇒浜幅指標、海浜断面積指標のみではバー地形や深みの形成等の状況把握が難しいため、各測線の海浜断面地形でバー地形の回復の有無、侵食箇所の把握を合わせて行う。また、バー地形の回復には砂の供給が必要ためサンドバイパス養浜（計画量8万m³/年）の継続的な実施が必要である。

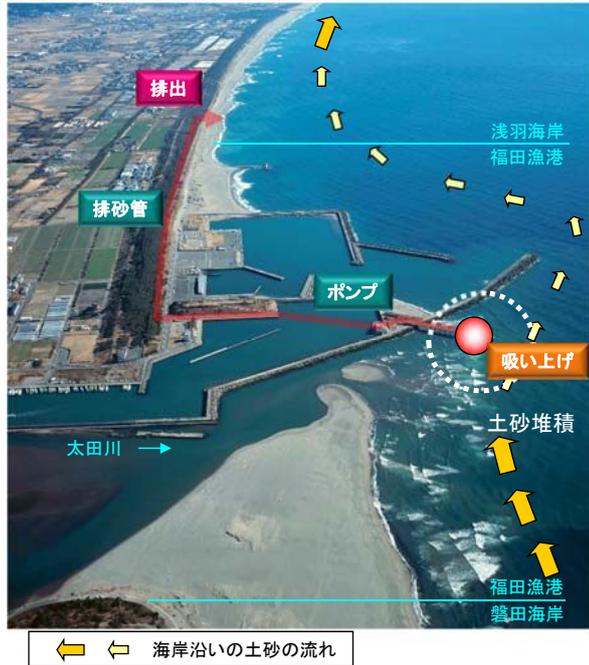
福田漁港サンドバイパスシステムの概要

- ・浅羽海岸・福田漁港サンドバイパスシステムは、福田漁港の航路維持（堆積土砂排除）と海岸侵食域への土砂供給（浜幅維持）を目的に、2014(H26)年3月に運転を開始した。
- ・目標移動量8万m³/年に対して2021(R3)年度は2.3万m³/年、2022(R4)年度は2.8万m³/年(2月時点)と減少している。
- ・このため、原因と考えられるジェットポンプ周辺に堆積したゴミの除去工事を実施した。
- ・また、ポンプの設置位置の移動や運転方法の見直しを実施した。

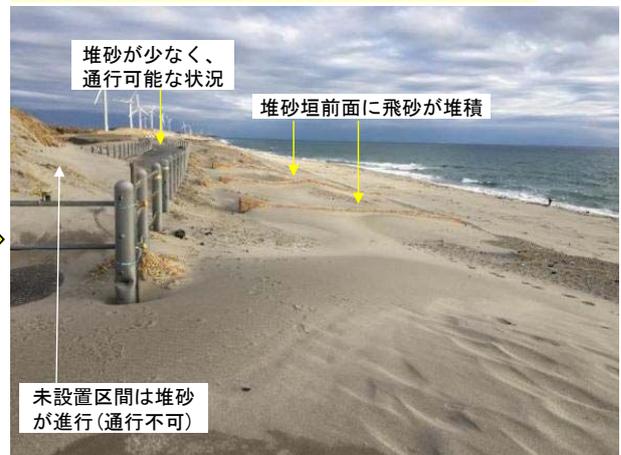
【現在 約1年後】2023(R5)年1月19日

- ・大浜海岸背後の自転車道が飛砂による堆砂により通行に支障が生じているため、2021(R3)年12月に堆砂垣を設置した。
- ・約1年後の2023(R5)年1月時は堆砂垣前面に飛砂が堆積し、自転車道は通行可能な状況で、自転車道の埋没防止効果が確認された。また、堆砂垣の未設置区間は堆砂が進行し、自転車道の通行は不可の状況が継続している。
- ・堆砂垣設置区間については、今冬の飛砂により堆砂垣前面への堆砂が進行し、堆砂垣の埋没と自転車道への堆砂が生じる可能性がある。そのため、未設置区間への設置検討を含めて、引き続きモニタリングを継続していく。

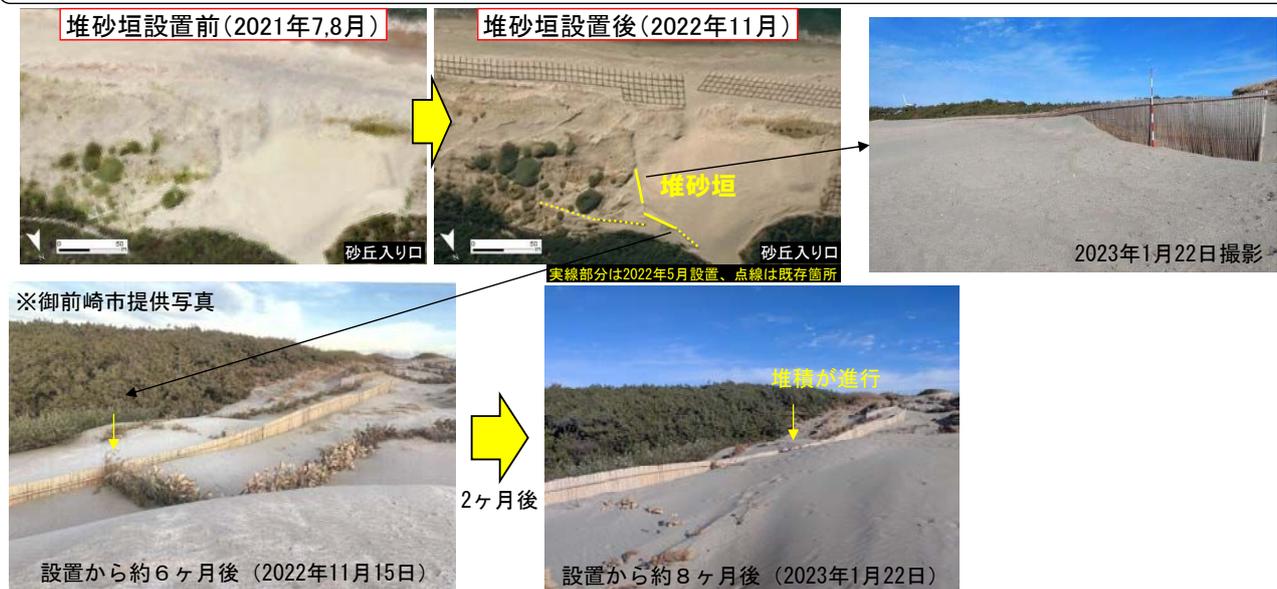
- 飛砂による松林の埋没防止のため、砂丘東側の保安林前面に堆砂垣を設置した(御前崎市)。
- 堆砂垣前面に飛砂が堆積しているため、松林の埋没防止効果が確認される(令和5年1月時点)。
- 堆砂垣前面への堆砂は進行しているため、今冬の飛砂により堆砂垣全体は概ね埋没することが想定される。

浜岡砂丘背後の状況(堆砂垣前面に飛砂が堆積)

- 飛砂を制御するための堆砂垣を引き続き設置する必要がある、効果的な配置を検討していく。

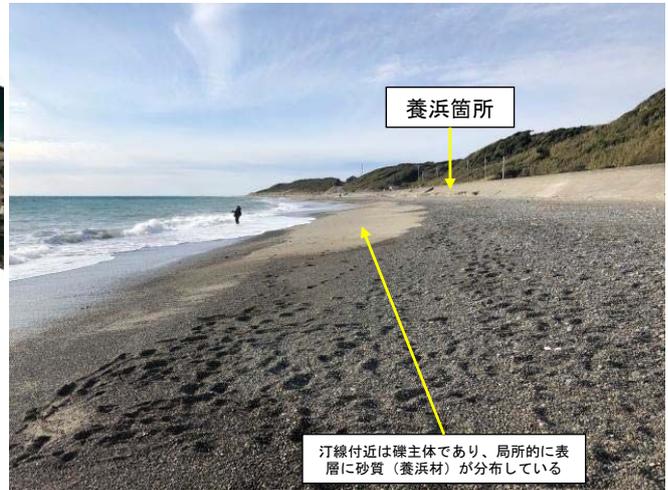
御前崎海岸(白羽地区)の状況 2023年1月22日撮影

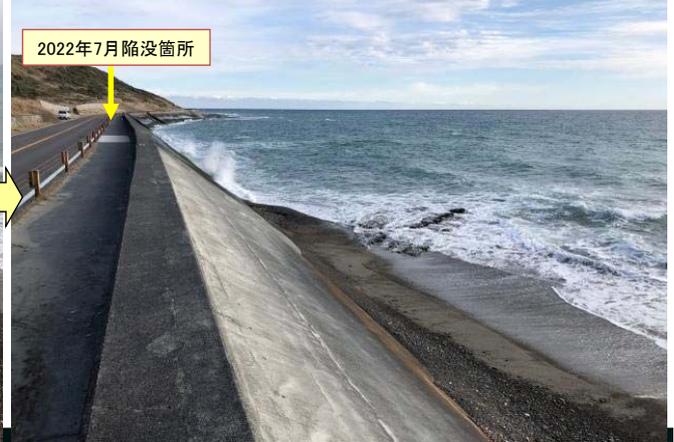
2023年1月22日撮影(潮位: T. P. +0.48m(御前崎))

(礫浜の陸側)
越波時に歩道に打ちあげ
られたと考えられる細砂

礫浜が護岸の被災を防止

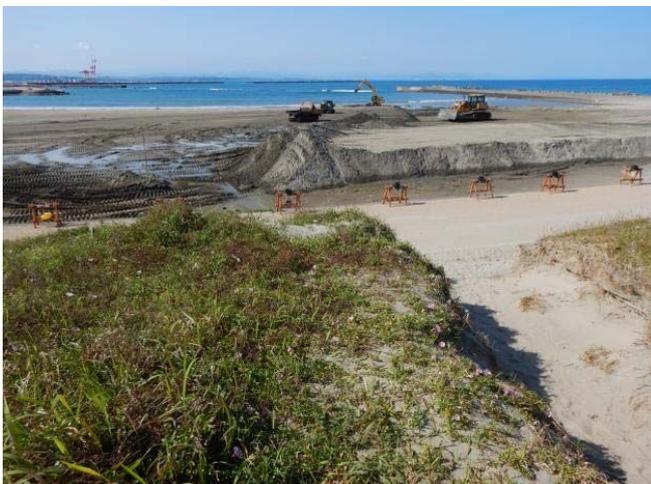
浚渫箇所の状況 2022年5月11日撮影

- ・ 海浜部での浚渫0.9万m³を実施(白羽地区への養浜0.9万m³)
- ・ 高波浪前後の地形変化把握のため、定点写真撮影を実施(R4.10月~)

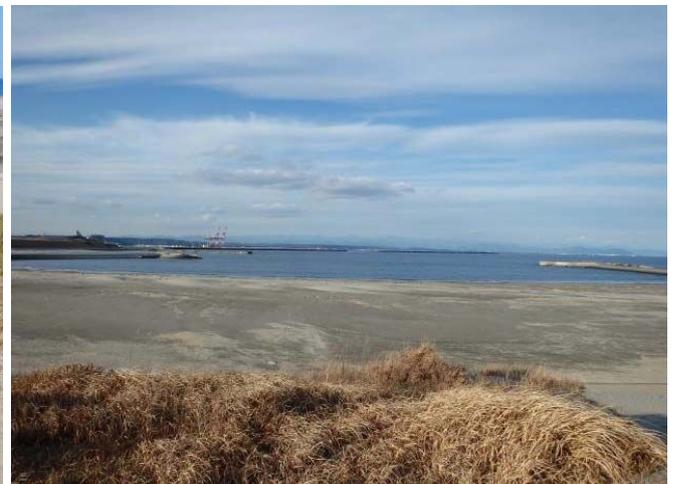
浚渫箇所の状況 2023年1月6日撮影

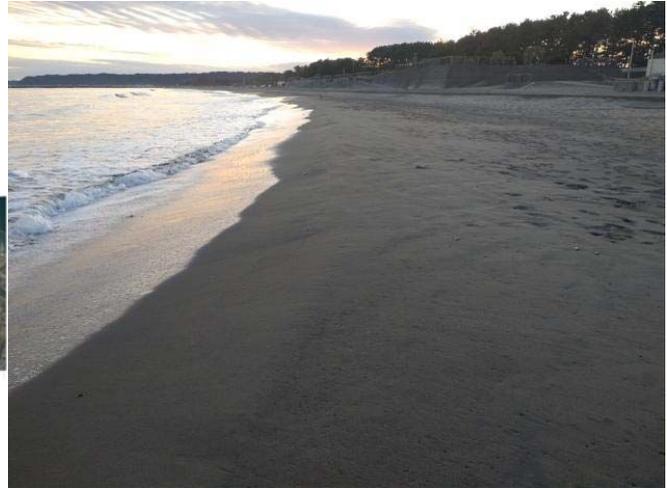
- ・ 養浜0.3万m³(勝間田川浚渫土砂:島田土木)、海中養浜0.2万m³(平田港浚渫土砂:御前崎港管理事務所)。静波突堤から南側の汀線付近は砂質である(令和5年1月時点)。
- ・ 高波浪前後の地形変化把握のため、定点写真撮影を実施:榛原港海岸(R4.10月~:御前崎港管理事務所)

静波突堤から南側 2023年1月22日撮影(潮位:T.P.+0.77m(御前崎))
