① 浜岡海岸(浜岡砂丘)の対応状況と令和6年度以降の予定

② 御前崎海岸(白羽地区)の対応状況と令和6年度以降の予定

②御前崎海岸(白羽地区)の対応状況と令和6年度以降の予定

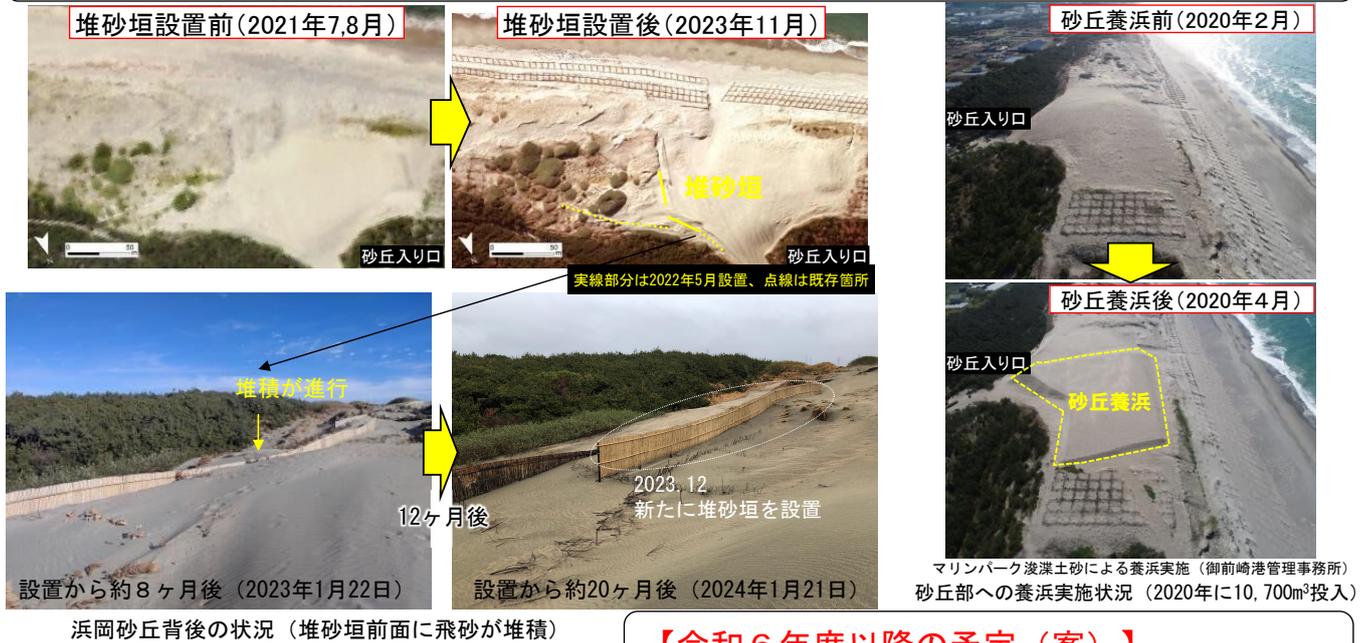
- ・ 飛砂による松林の埋没防止のため、砂丘東側の保安林前面に堆砂垣を設置した(御前崎市)。
- ・ 堆砂垣前面に飛砂が堆積しているため、松林の埋没防止効果が確認される(2024年1月時点)。
- ・ 堆砂垣前面への堆砂は進行しているため、今冬の飛砂により堆砂垣全体は概ね埋没することが想定される。

- ・ 飛砂を制御するための堆砂垣を引き続き設置する必要がある、効果的な配置を検討していく。

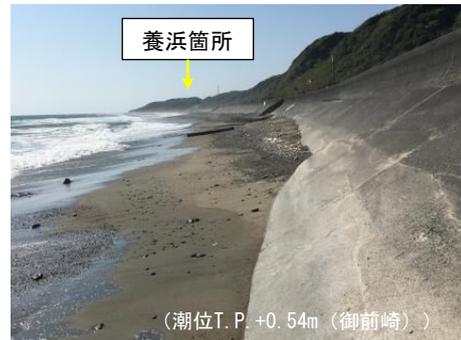
御前崎海岸(白羽地区)の養浜後の状況 2023年9月27日撮影

- ・ 養浜1.0万m³を実施(夏季までにマリンパーク浚渫土砂0.7万m³(御前崎港管理事務所)、箴川河口浚渫土砂0.3万m³(袋井土木))。
- ・ 夏季前に投入した養浜材は波浪により流出し、護岸前面に一部残った状態(令和5年9月)。

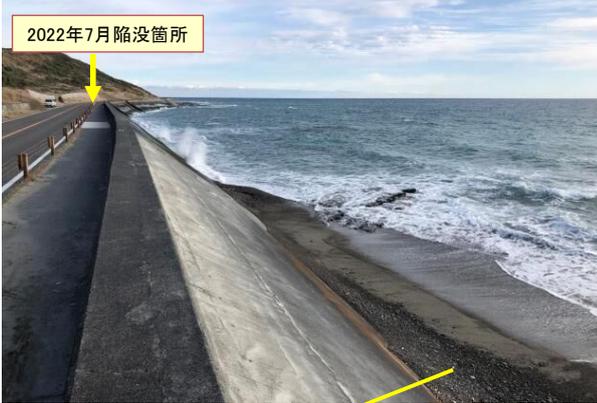
2023年1月22日撮影(潮位: T.P. +0.48m(御前崎))

- ・ 陥没箇所前面の海岸は護岸基礎工が露出した状態で、直接波が護岸に作用する状況が継続している。

- ・ 新たな陥没が発生する兆候がないか注視していくとともに、地形変化実態とシミュレーション結果を基に、養浜計画と漂砂制御施設の必要性検討等を進めていく。

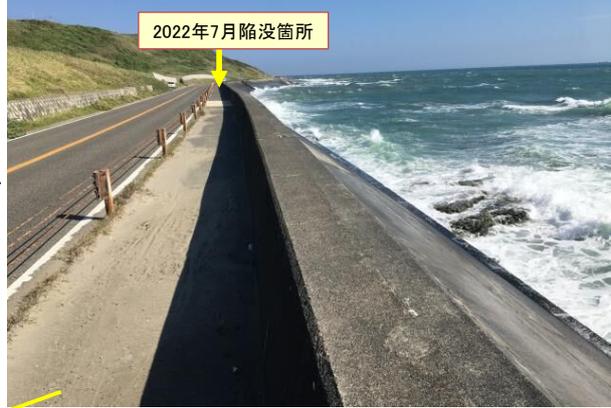
2023年9月27日撮影(潮位: T.P. +0.54m(御前崎))

礫浜が護岸の被災を防止

(礫浜の陸側)
越波時に歩道に打ちあげられたと考えられる細砂

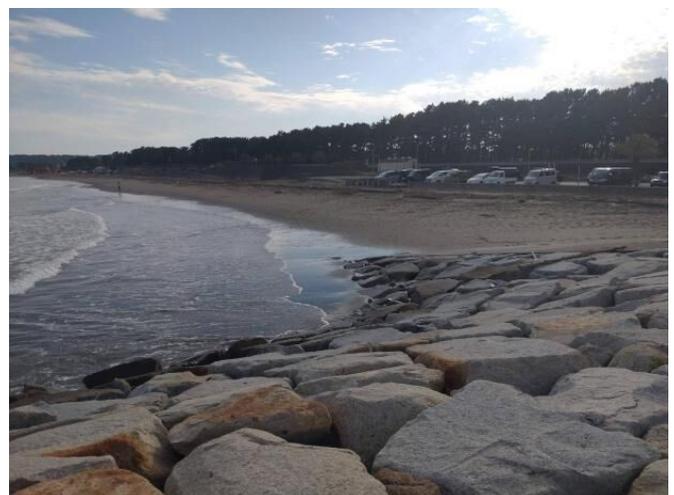
静波突堤から南側 2023年6月5日撮影（潮位：T. P. +0.41m（御前崎））

- 養浜実施前後等の海水浴場前面の底質の変化状況等を把握するため、定点写真撮影を継続する。

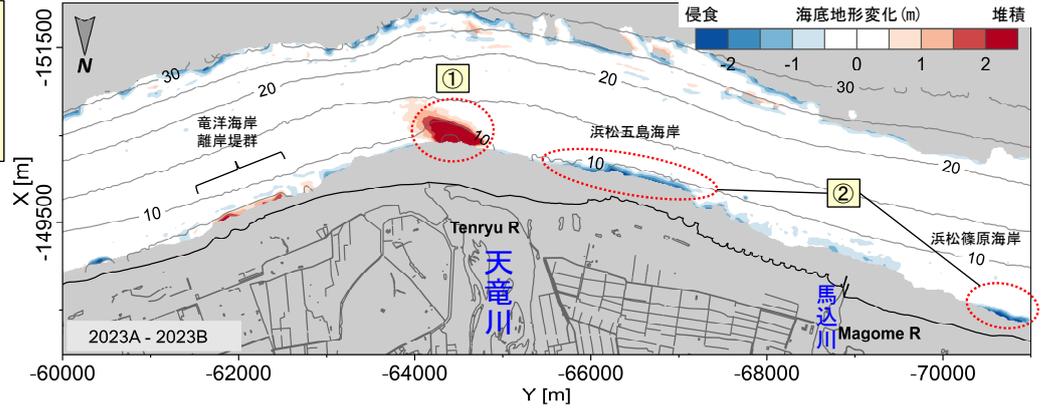
◆2023A-2023B（台風第2号（6/2）による出水・高波浪前後の地形変化）

- ①天竜川河口左岸側の水深10m付近で最大2m以上の土砂の堆積が見られる。
- ②浜松五島海岸の水深10m以浅と浜松篠原海岸の水深5m付近で帯状に侵食が見られる。

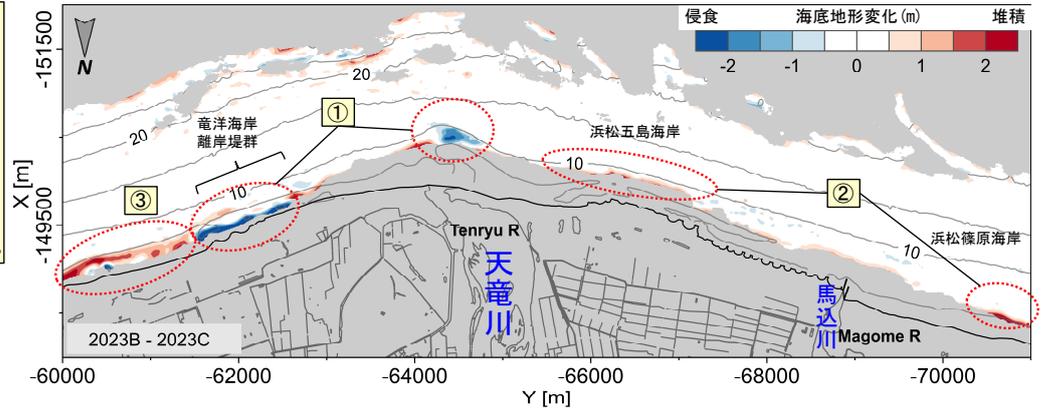
◆2023B-2023C（台風第7号（8/14）による高波浪前後の地形変化）

- ①天竜川河口左岸側の水深10m付近と竜洋海岸離岸堤周辺で最大2m以上の土砂の侵食が見られる（河口堆積土砂は海岸に漂砂として運ばれた）。
- ②浜松五島海岸の水深10m以浅と浜松篠原海岸の水深5m付近で帯状に堆積が見られる。
- ③竜洋海岸離岸堤群下手の水深5m以浅で帯状に堆積が見られる。

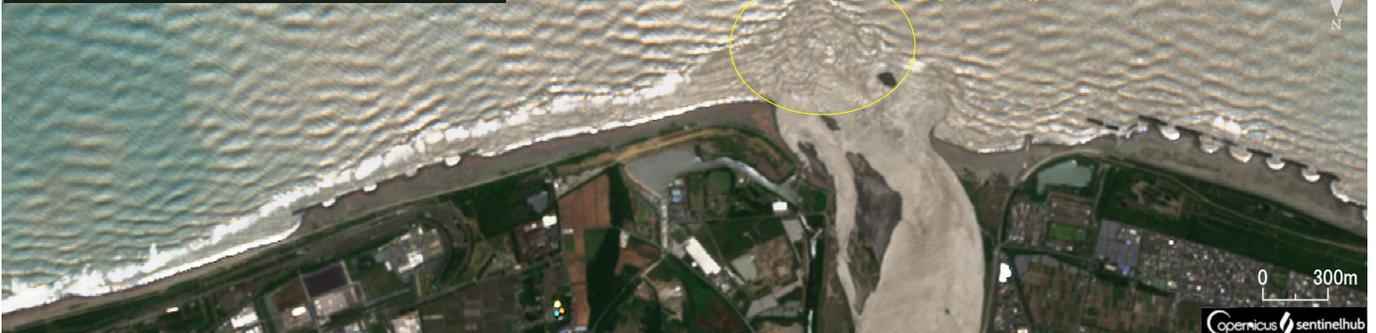
2023年6月4日（台風第2号来襲後）

・2023年台風第2号（6/2）による出水により砂州フラッシュが生じている状態

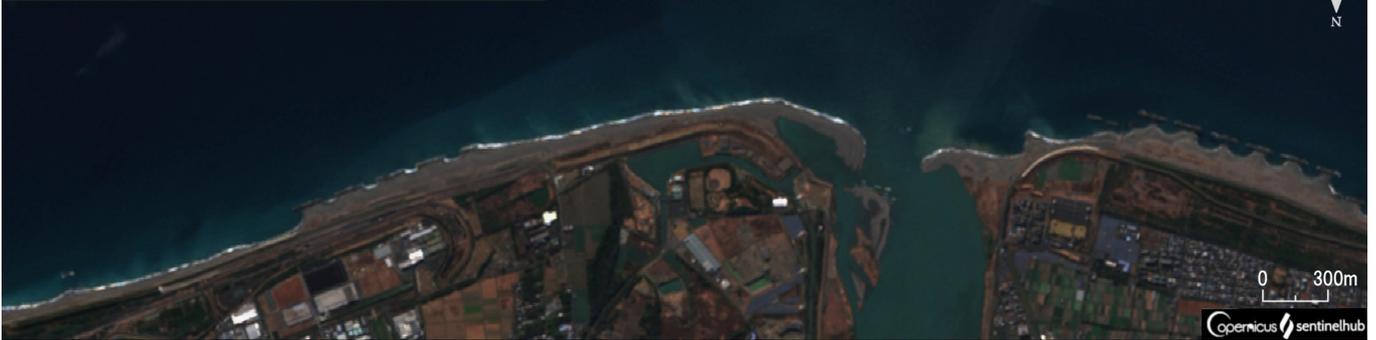
2023年12月31日（台風第7号来襲後）

・ 2023年台風第7号後の12月時に右岸側の砂州の回復傾向、突堤東側の汀線後退が見られる

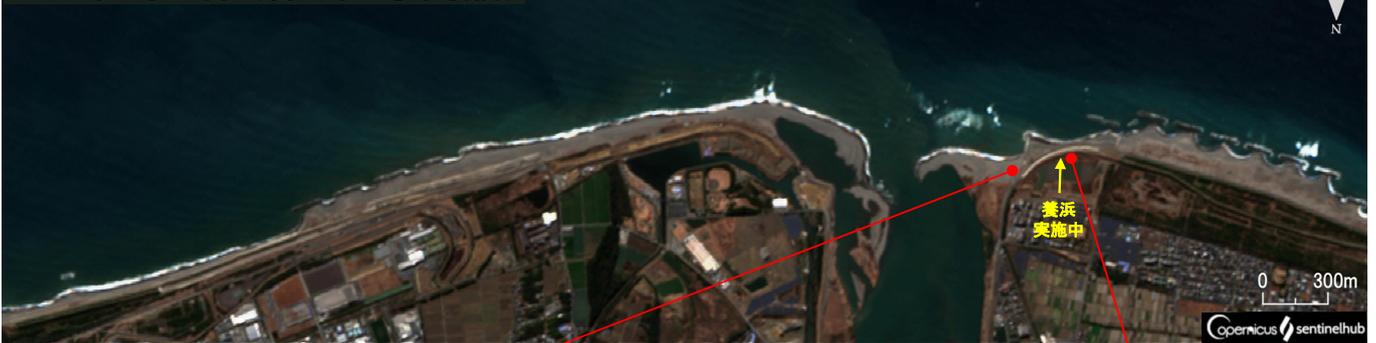
2024年2月16日（台風第7号来襲後）

・ 2023年台風第7号後の2月時に右岸側の砂州の回復傾向、突堤東側の汀線後退が見られる

→砂浜些少部の汀線を前進させるためには漂砂制御効果を高める必要があると考えられ、突堤の延伸に向けた検討が必要である。

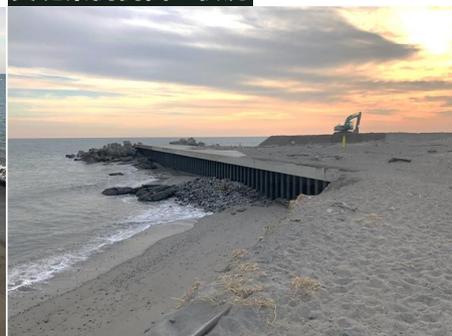
突堤東側側面の状況

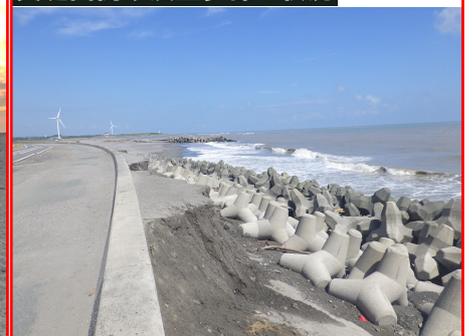
2023年8月17日撮影(R5養浜前)
突堤西側砂浜些少部の状況

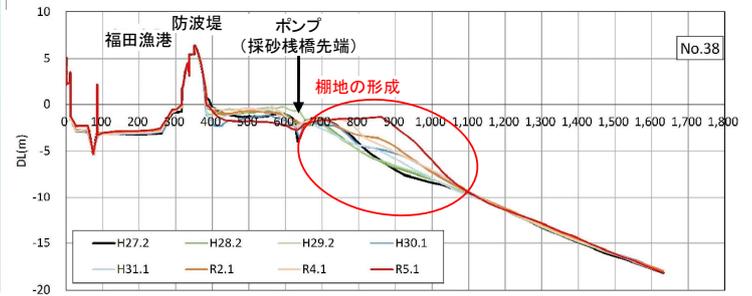
栈橋周辺の土砂堆積が進み、栈橋より沖側で碎波するようになった結果、流木等が滞留しやすくなり、ポンプ周辺への砂の供給が減少

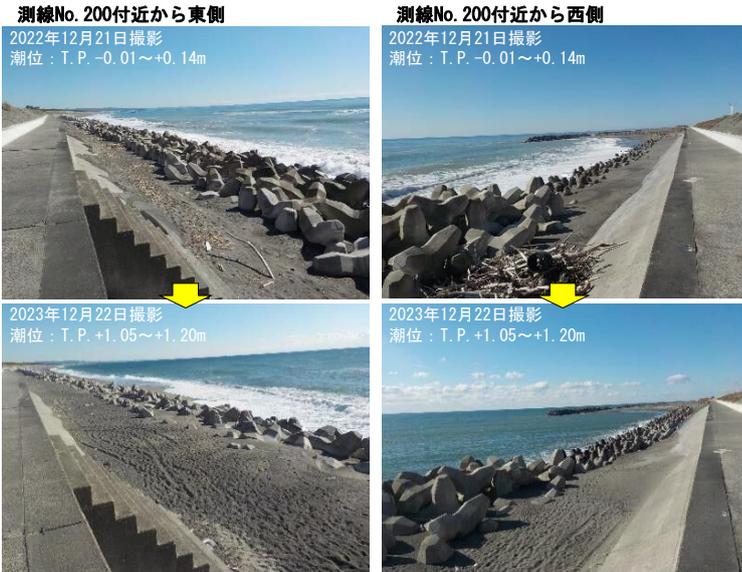
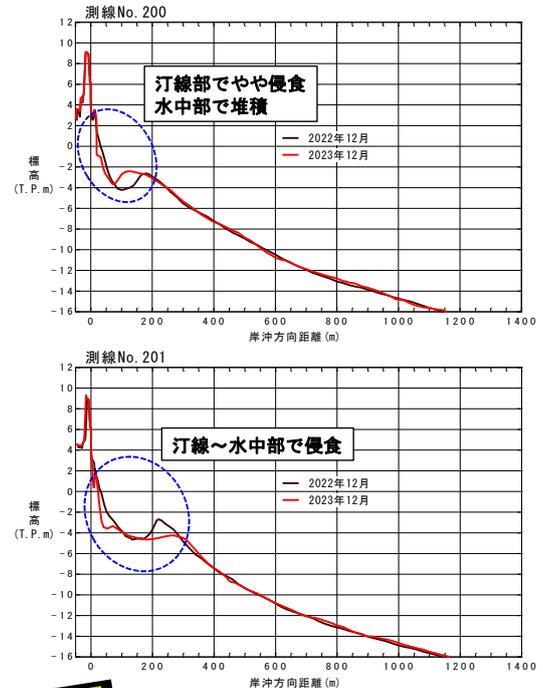
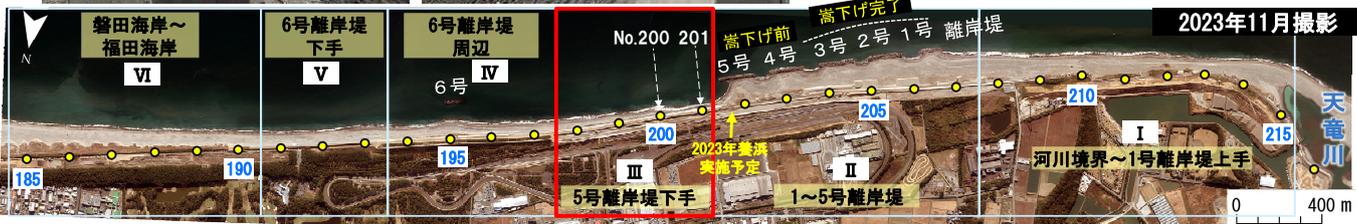
- 2023 (R5) 年12月は5号離岸堤下手での測線No. 201で浜幅と海浜断面積が基準値を下回っている。また、測線No. 200は浜幅が基準値を下回っている。

- 継続的な養浜4万m³/年の実施と離岸堤改良(離岸堤2基の嵩下げ)を進めていく。
- 6号離岸堤については建設当初以降、沈下傾向が確認されているため、今後の経過観察を踏まえて修繕について検討する。
