物 件 調 書

# 耐震診断報告書

## 袋井高校教職員住宅

## TOUKAI-O 耐震診断報告書

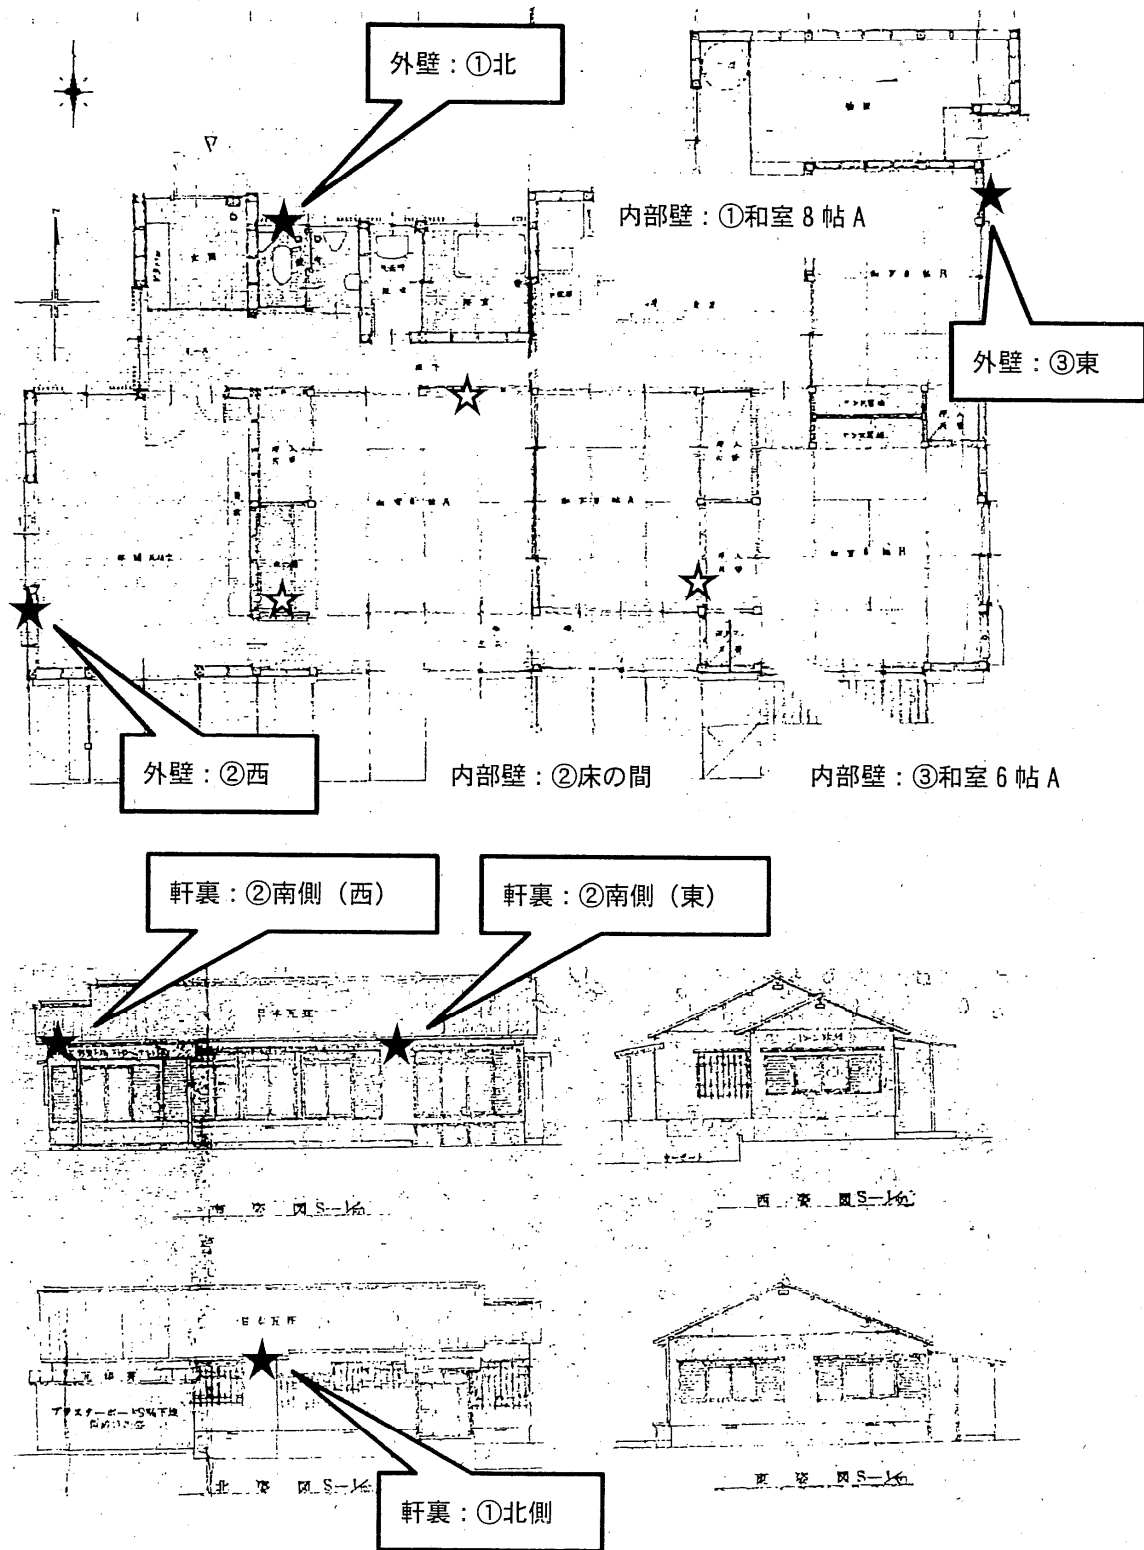
図5 試料採取位置図 (袋井高校校長公舎：3 検体)

試験名称				軒裏 仕上塗材			
石綿含有の有無の判定		含有		採取年月日		2017年11月24日	
試験の方法		JIS A 1481-1 (偏光顕微鏡法), JIS A 1481-3 (X線回折法)					
試験の対象		試験の結果		基準値		単位	
クリソタイル(定性)		検出		検出しないこと		---	
アモサイト(定性)		不検出		検出しないこと		---	
クロソドライト(定性)		不検出		検出しないこと		---	
トレモライト(定性)		不検出		検出しないこと		---	
アクチノライト(定性)		不検出		検出しないこと		---	
アンソフィライト(定性)		不検出		検出しないこと		---	
クリソタイル(定量)		0.2		0.1以下		%	
アモサイト(定量)		-		0.1以下		%	
クロソドライト(定量)		-		0.1以下		%	
トレモライト/アクチノライト(定量)		-		0.1以下		%	
アンソフィライト(定量)		-		0.1以下		%	
以下余白							
備考)							
推定含有率							
層	外観色	層割合	アスベスト種類	アスベスト推定含有率			
1	ベージュ	5%	-	不検出			
2	白	85%	クリソタイル	0.1%-5%			
3	灰	10%	-	不検出			
※外観色、層割合、アスベスト推定含有率は目視にて判断しました。

試料名称		内部壁 仕上塗材	
石綿含有の有無の判定	含有	採取年月日	2017年11月24日
試験の方法	JIS A 1481-1 (偏光顕微鏡法), JIS A 1481-3 (X線回折法)		
試験の対象	試験の結果	基準値	単位
クリソタイル(定性)	不検出	検出しないこと	---
アモサイト(定性)	検出	検出しないこと	---
クロシドライト(定性)	不検出	検出しないこと	---
トレモライト(定性)	不検出	検出しないこと	---
アクチノライト(定性)	不検出	検出しないこと	---
アンソフィライト(定性)	不検出	検出しないこと	---
クリソタイル(定量)	-	0.1以下	%
アモサイト(定量)	0.2	0.1以下	%
クロシドライト(定量)	-	0.1以下	%
トレモライト/アクチノライト(定量)	-	0.1以下	%
アンソフィライト(定量)	-	0.1以下	%
以下余白			
備考)			
推定含有率			
層	外観色	層割合	アスベスト種類
1	茶	100%	アモサイト
			アスベスト推定含有率
			0.1%-5%
※外観色、層割合、アスベスト推定含有率は目視にて判断しました。

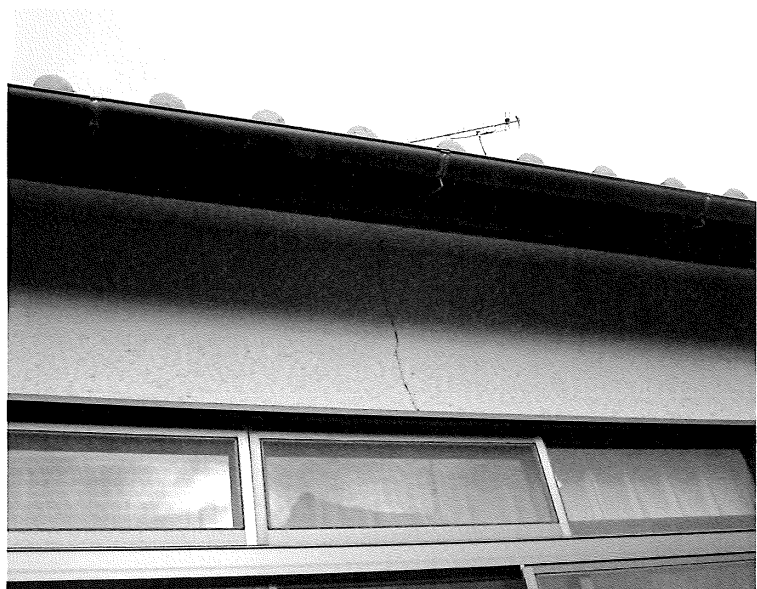
No. 3

外壁-01

テラス側窓上に塗装のひび

割れあり。

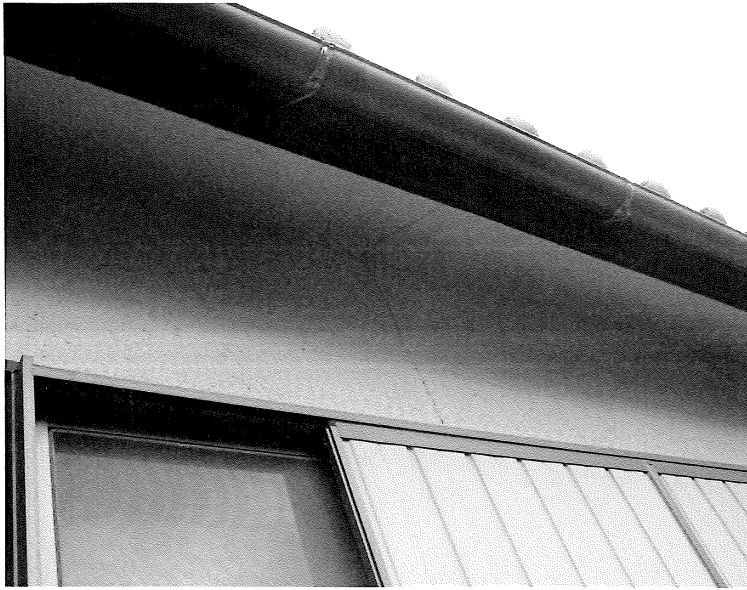
No. 4

外壁-02

テラス側窓上に塗装のひび

割れ有り。
