物 件 調 書

耐震診断報告書

袋井高校教職員住宅

袋井高校職員住宅 現況写真-1

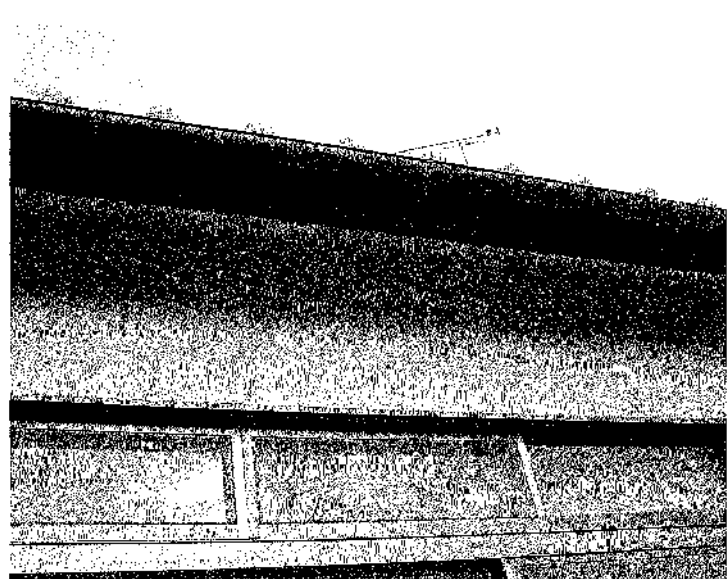
No. 3

外壁-01

テラス側窓上に塗装のひび
割れあり。

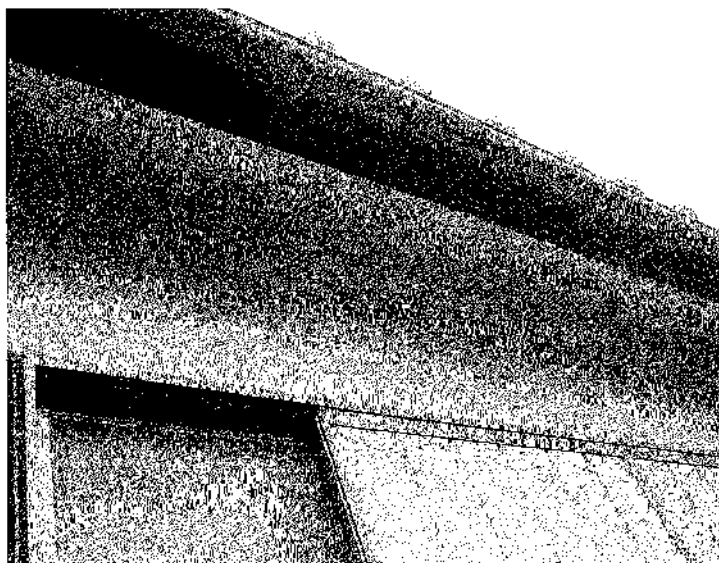
No. 4

外壁-02

テラス側窓上に塗装のひび

割れ有り。
