事業効果の発現状況

◆事業の効果（狩野川流域下水道）

静岡県交通基盤部

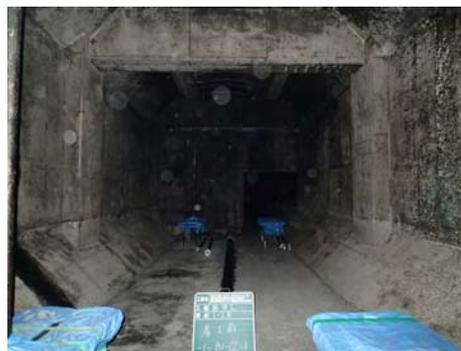
工事着前

狩野川流域下水道 東部浄化センターは、昭和60年に供用開始し既に30年が経過し、老朽化が進んでいる。

水処理棟（反応タンク）耐震補強工事

また、地震に対する耐震化を有しておらず、平成25年度から26年度にかけて、水処理棟の耐震補強工事を実施した。これにより地震時においても、本来の機能を確保できる性能となり、また現行耐震基準に合致した耐震化が図られた。

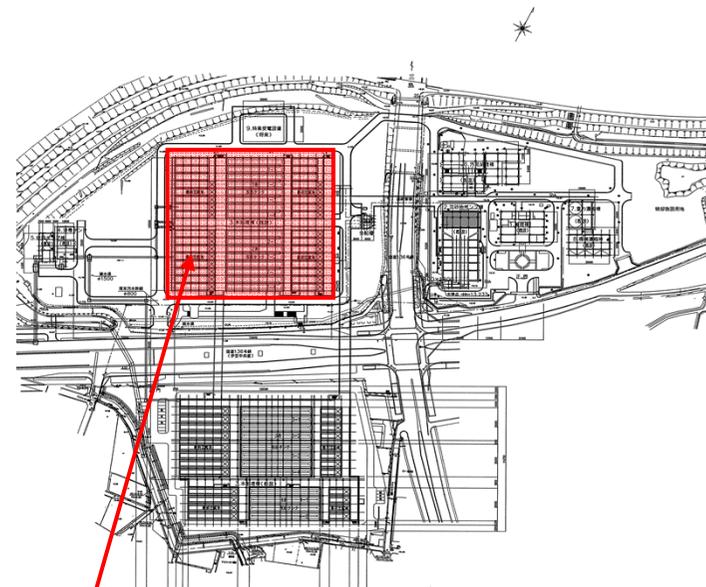
狩野川流域下水道東部浄化センター平面図

水処理棟耐震補強工事 A=11,200m²

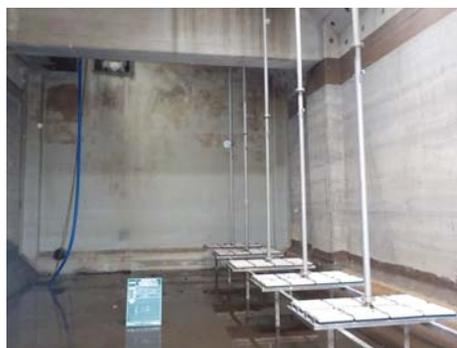
狩野川流域下水道における西部浄化センターは、平成6年に供用開始し既に22年が経過し、老朽化が進んでいる。平成26年度から27年度にかけ、水処理機械設備の改築更新工事を行い、機能停止を未然に防止するとともに、持続的な下水道処理を確実に確保することが出来た。また、省電力化が図られ、維持管理についても軽減が図られた。

工事着前（セラミック散気板式）

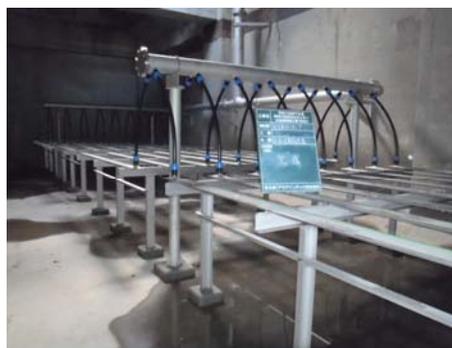
工事着後（メンブレンパネル式）

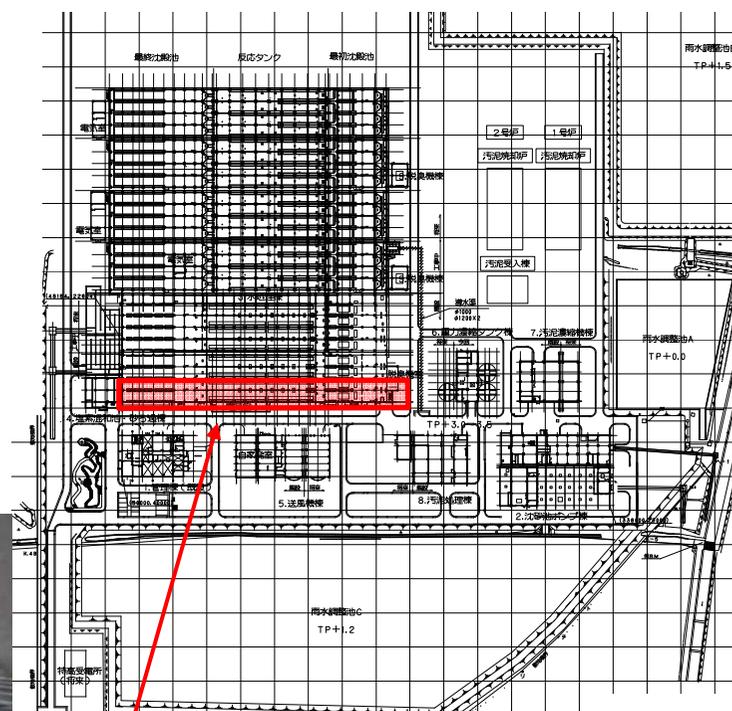
狩野川流域下水道西部浄化センター平面図

水処理機械設備改築更新工事
