遠州灘沿岸侵食対策検討委員会設置規約

モニタリング結果に基づく現状評価と対応方針

各海岸の対策（平成29年度）

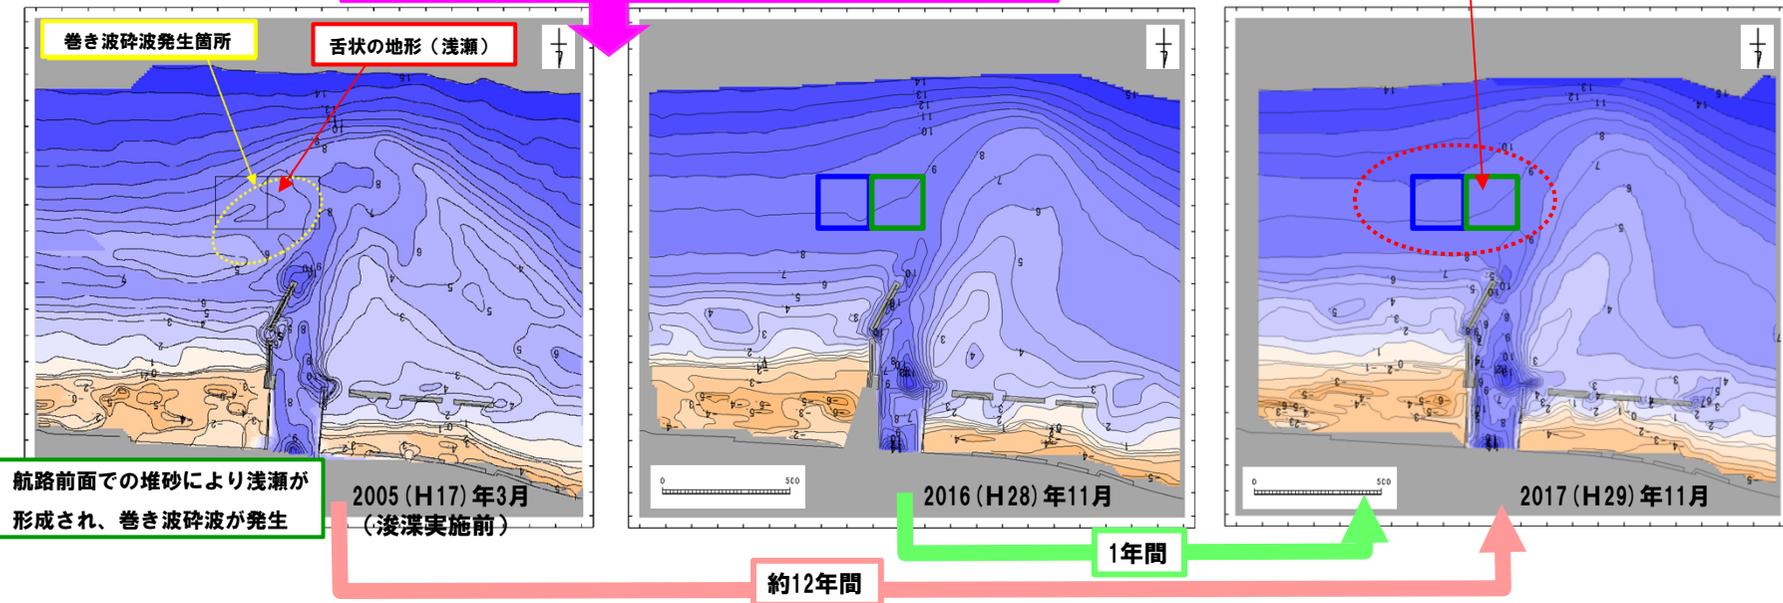
浚渫実施前のような舌状の地形（浅瀬）は再形成されていない

航路前面での堆砂により浅瀬が形成され、巻き波砕波が発生

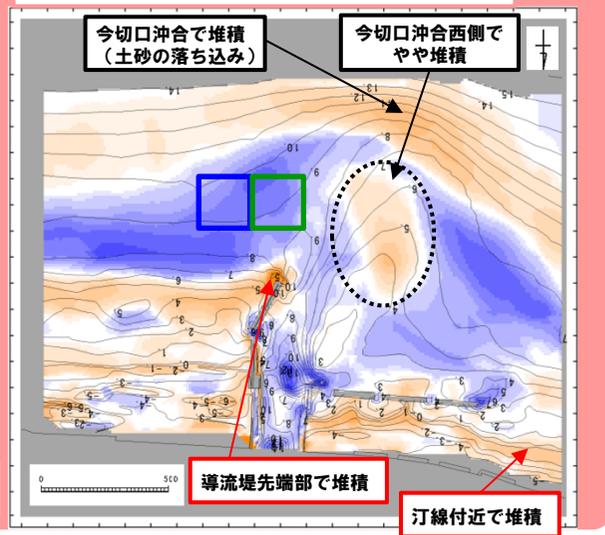
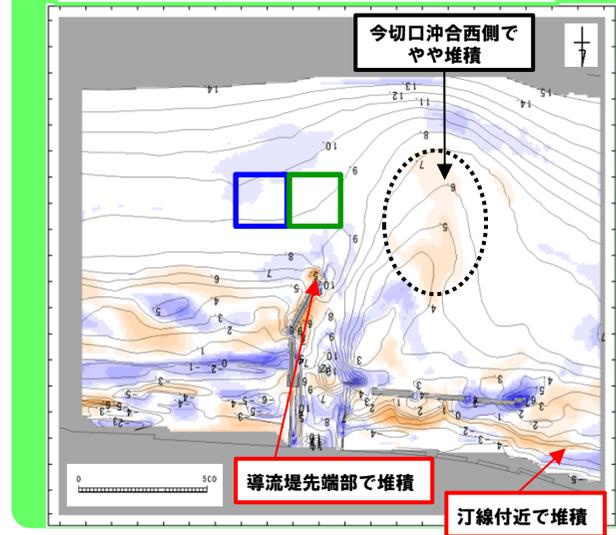
○浚渫実施前のような舌状の地形（浅瀬）は再形成されていない。
 ○近約10年間の地形変化では、導流堤先端部で堆積し、下手（西側）海岸の汀線付近でも堆積がみられることから、土砂は導流堤を越えて下手海岸へ寄与していると判断される。

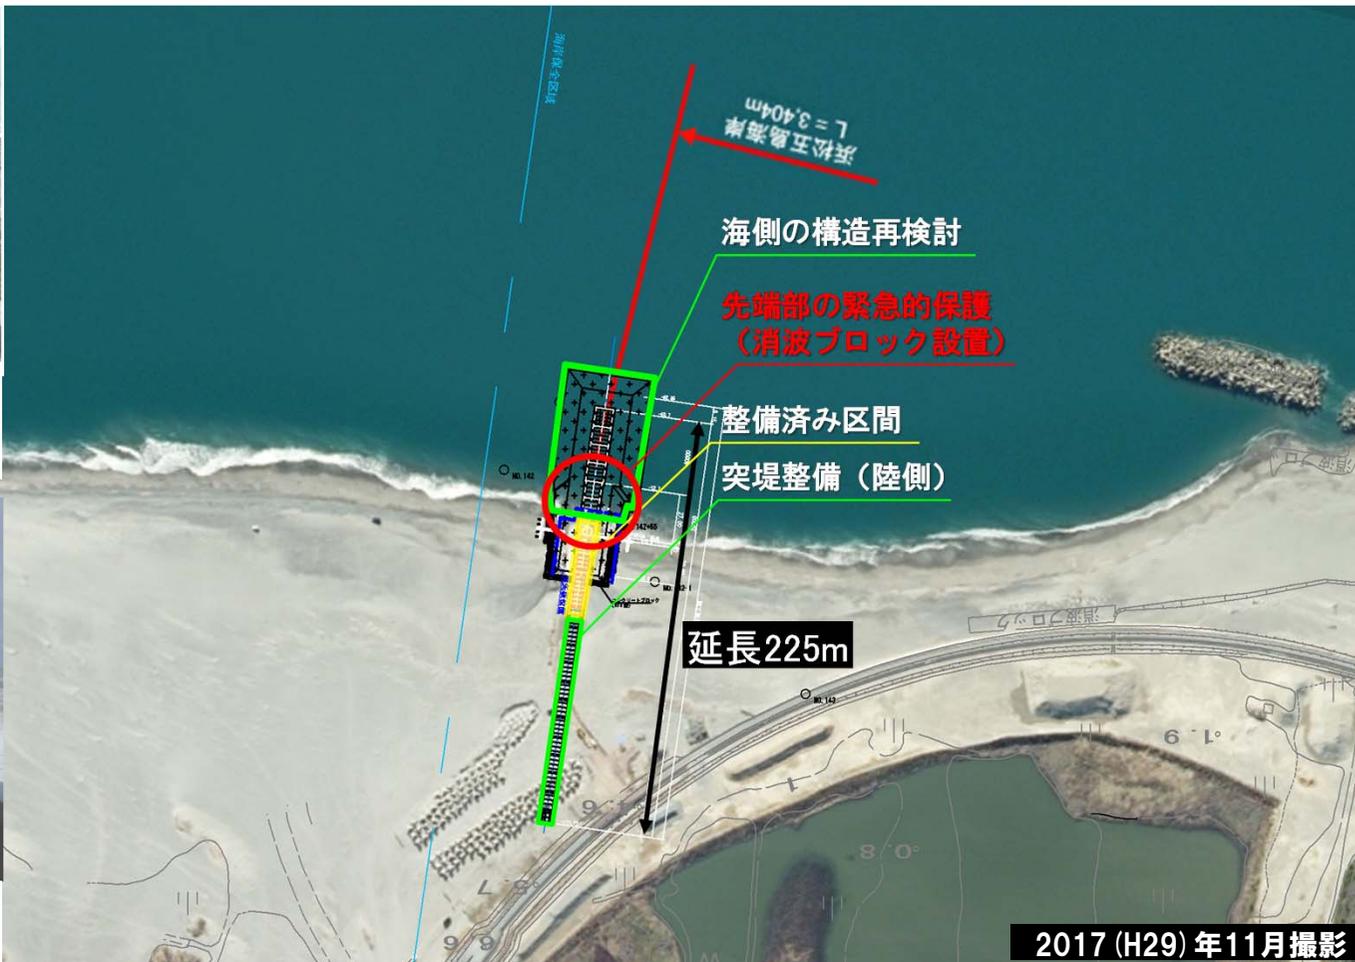
2017 (H29) 年11月撮影

海側の突堤設置予定箇所に転石が散乱しており、計画どおり矢板を打設して突堤を築造することが困難な状況。

突堤左右の消波ブロックは、既に洗掘により沈下。突堤も早急に対策が必要。

- ・海中に転石があり、突堤を現状から海側に延伸することが困難となった。
- ・これまで整備した先端部は前面洗掘等により安定を損なう恐れがあることから、緊急対応として先端部に消波ブロックを設置する。
- ・海側の突堤整備については、これまでの整備効果及び当初計画の不透過型構造での延伸ができない状況を踏まえて、透過型を含めた構造の再検討を行う。

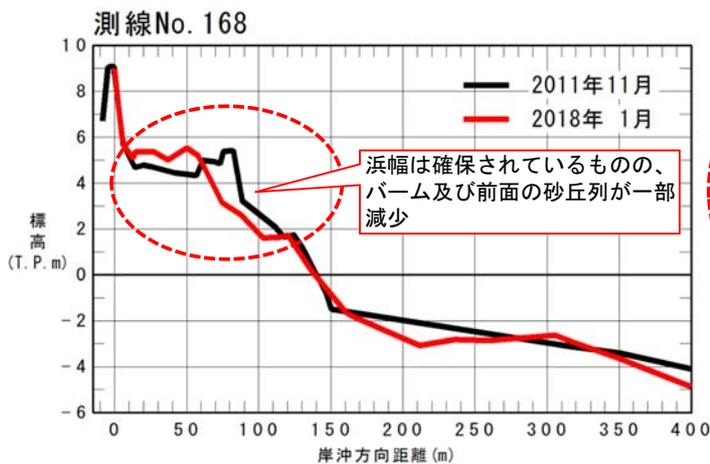
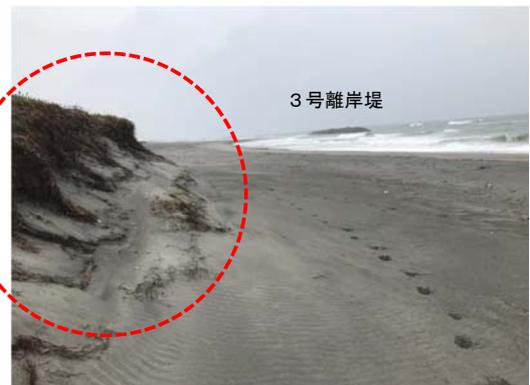
No. 168付近(2018年5月9日撮影)

- 浜松篠原海岸では、浜幅は確保されているものの、バーム及び前面の砂丘列が一部消失・減少する現象が確認されている。
- 「後浜」の減退等は「浜幅」で評価できない。

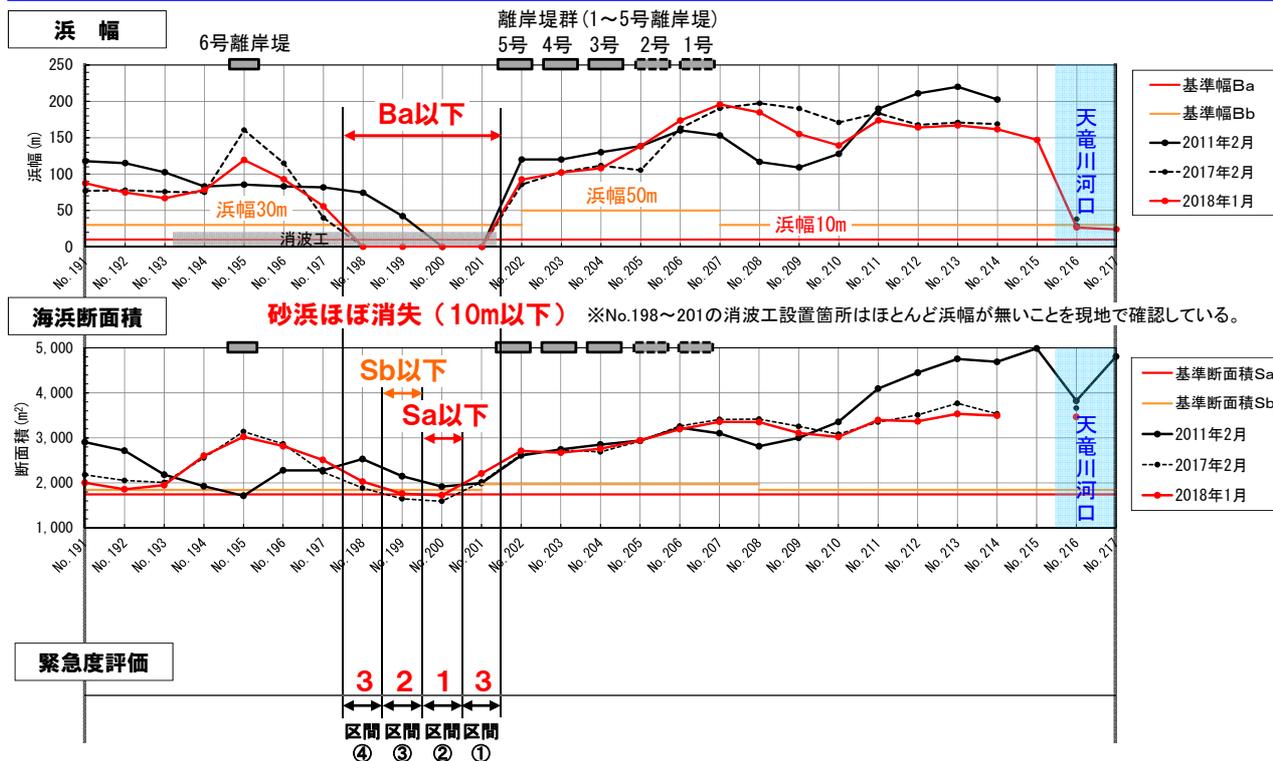
- ・堤防・護岸の安定を確保する上で最低限必要となる浜幅又は海浜断面を満たさない状態（緊急度評価1～3）が、離岸堤群下手の区間で発生している。

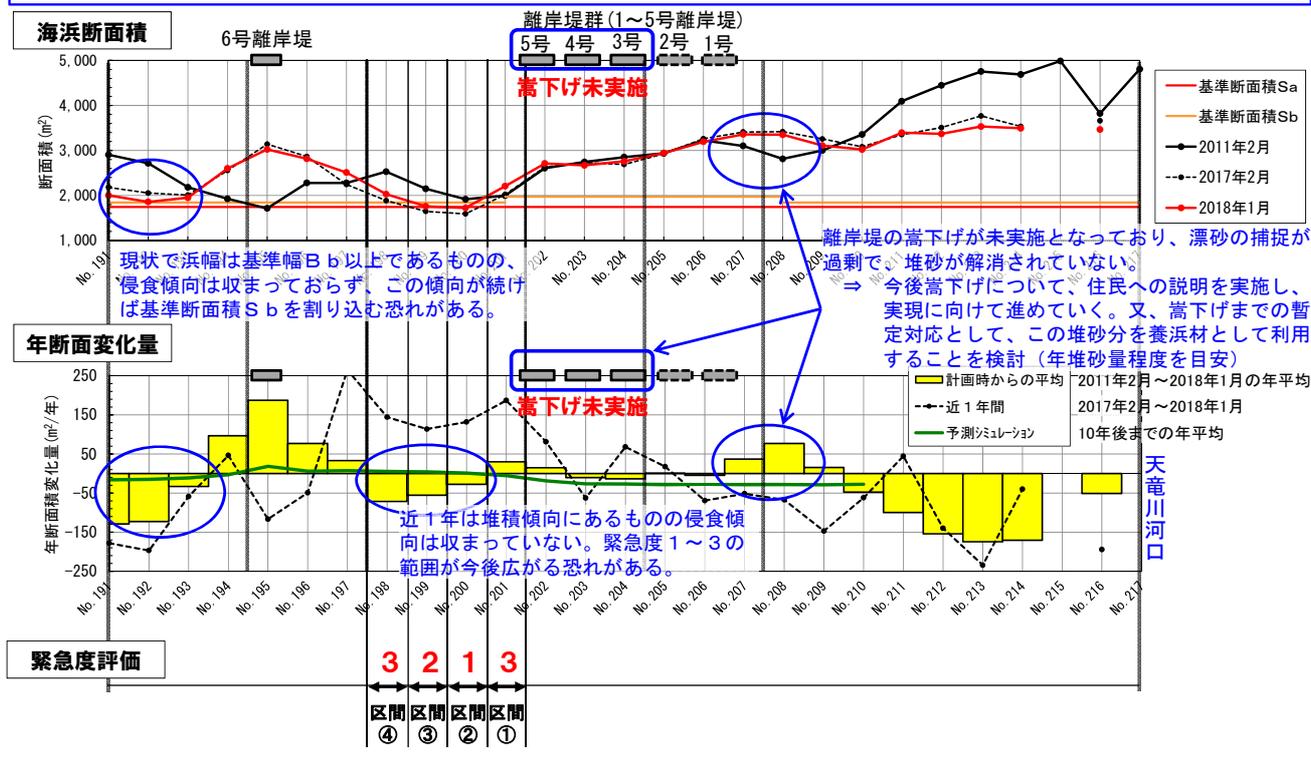
- ・離岸堤群上手の漂砂の捕捉が解消しておらず、離岸堤群下手の侵食が進行している。
- ・計画に位置付けられた3～5号嵩下げの実現を検討するとともに、嵩下げ実現までの暫定的な措置として離岸堤上手の堆積土砂の養浜材利用を検討する。

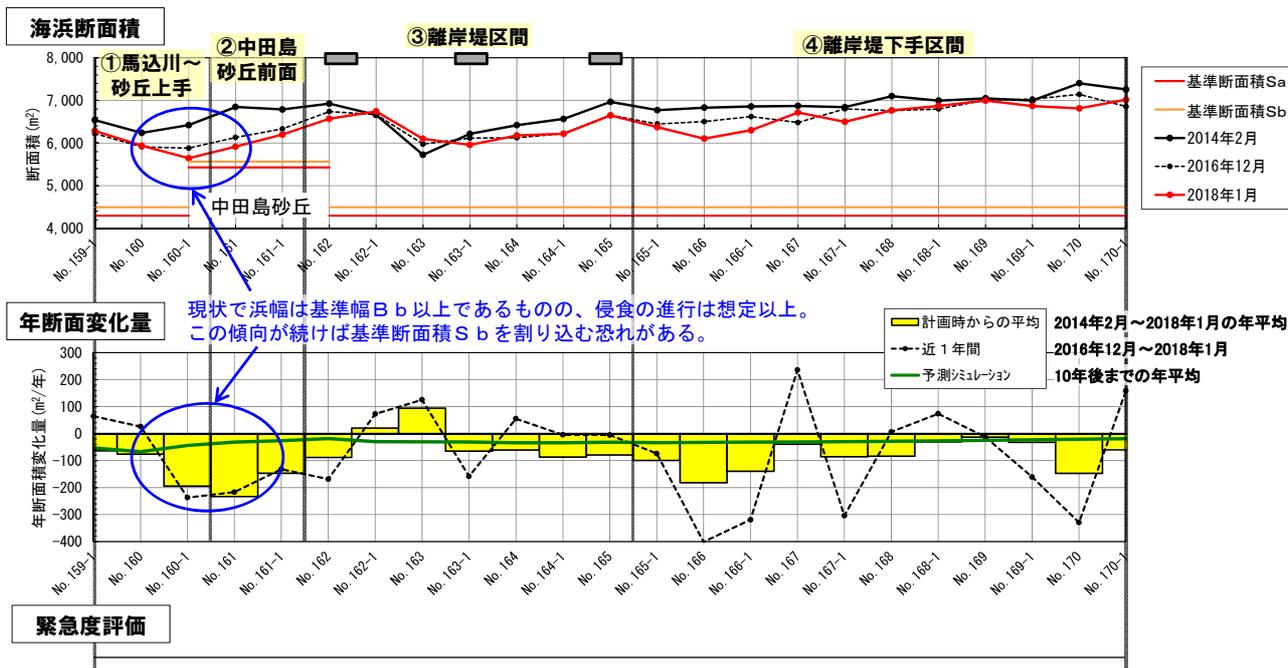
・中田島砂丘上手側は想定よりも侵食が進む傾向にあり、数年以内に基準断面積S bを割る恐れがある。
