安全な看板で お客様に選ばれる会社やお店に！

【問い合わせ】 静岡県沼津土木事務所 都市計画課 TEL 055-920-2221
(静岡県交通基盤部 景観まちづくり課 TEL 054-221-3702)

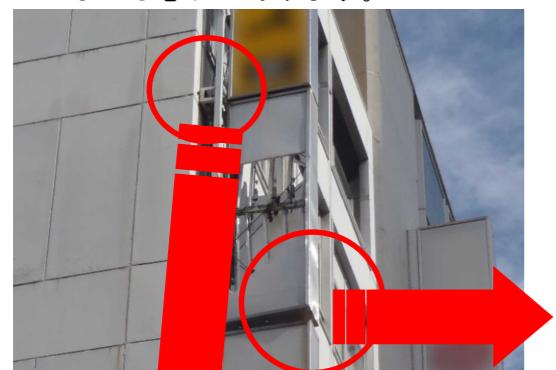
◆袖看板（壁面突出し看板）

↑看板面（アクリル板）のひび、割れ、ゆがみ板面の落下により、内部に水が入り腐食する原因に。

←取付金具のサビや腐食。ボルトやビス等が欠落していたら緊急の対応が必要。放置すると看板が落下する恐れも。

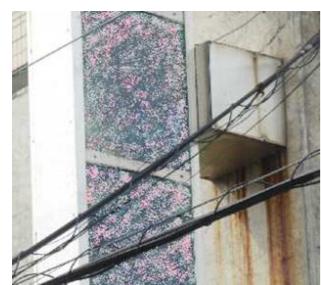
ブラケット下に汚ダレが見られると、内部の取付金具にサビや腐食の可能性がある。

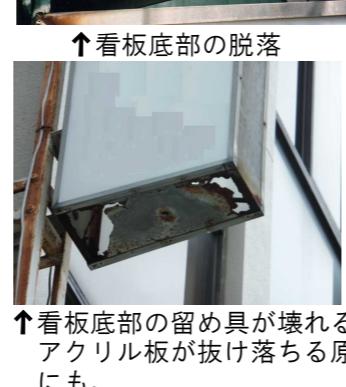
↑看板底部の留め具が壊れるとアクリル板が抜け落ちる原因にも。

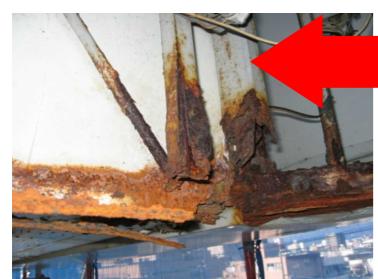
↑板面裏側のサビ、腐食。サビによる腐食はミルフィーユ状に剥がれ崩落する恐れも。

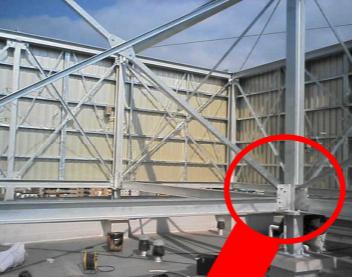
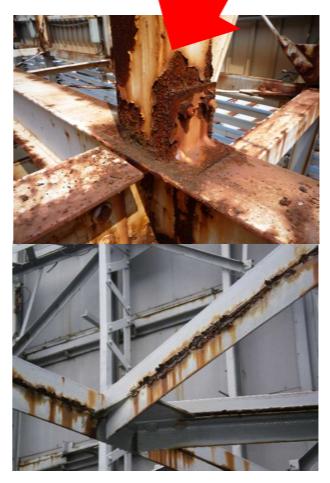
↓屋上広告塔の内部構造

↑内部鉄骨のサビ・腐食。

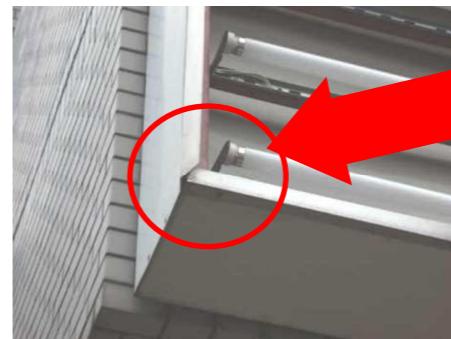
←パネルの変形、ズレ、破損の他、パネルの押さえ枠が変形し落下する場合も。

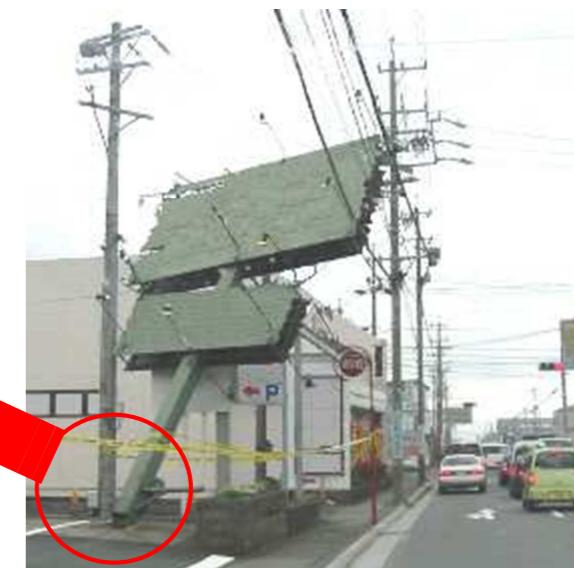
交通の激しい沿道で看板の柱が折れたが、隣地の看板が支えとなり、道路への倒壊を免れた事故。電線を切断すると停電による損害賠償額は膨大な金額になることも。

折れた柱の根元。点検口のボルト穴からサビが入り腐食して、鉄骨が破断した。

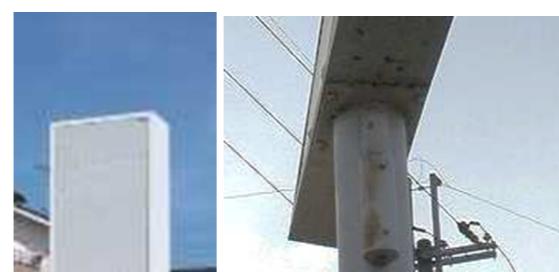
↑看板本体からポールへの汚ダレがあると、接合部にサビや腐食が進行する恐れ。

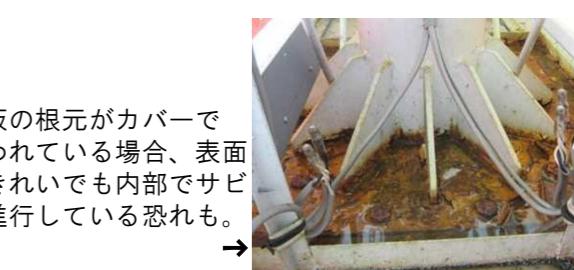
看板の根元がカバーで覆われている場合、表面はきれいでも内部でサビが進行している恐れも。

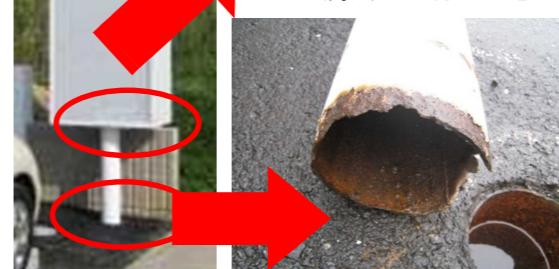
↑柱根元のサビを放置し、倒壊。
