## 遠州灘沿岸侵食対策検討委員会設置規約

# モニタリング結果に基づく現状評価と対応方針

## 各海岸の対策（平成29年度）

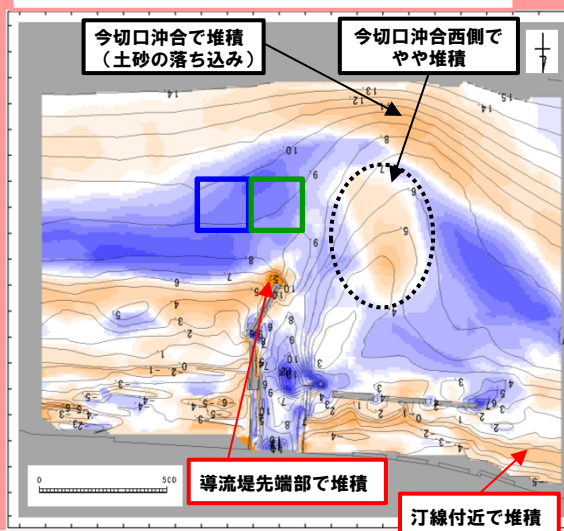
約10年間の変化（2005年3月～2017年11月）

○浚渫実施前のような舌状の地形（浅瀬）は再形成されていない。  
○近約10年間の地形変化では、導流堤先端部で堆積し、下手（西側）海岸の汀線付近でも堆積がみられることから、土砂は導流堤を越えて下手海岸へ寄与していると判断される。

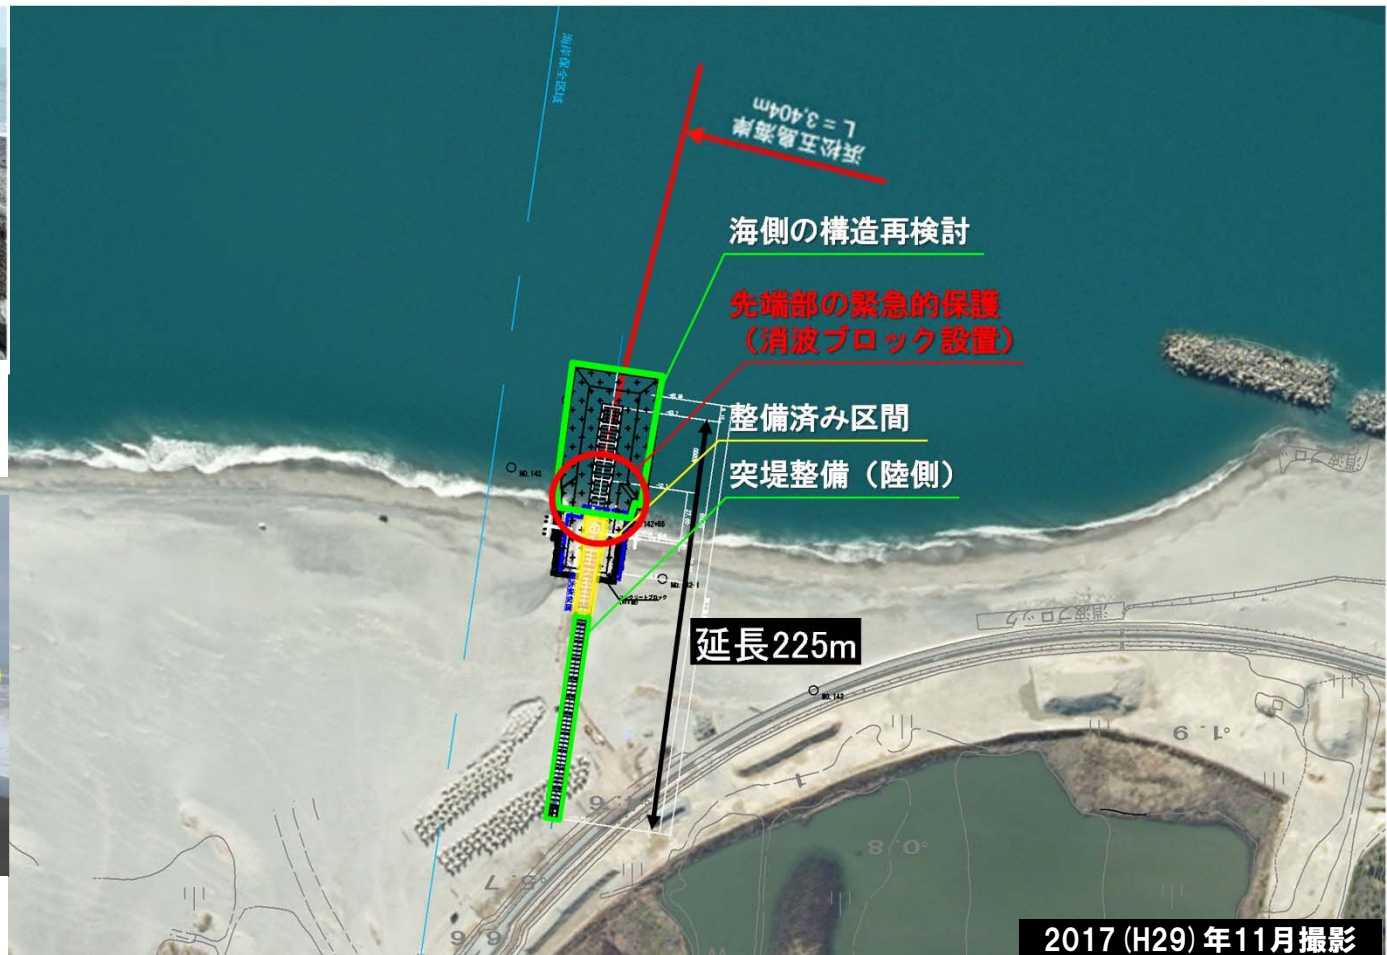
2017 (H29) 年11月撮影

- ・海中に転石があり、突堤を現状から海側に延伸することが困難となった。
- ・これまで整備した先端部は前面洗掘等により安定を損なう恐れがあることから、緊急対応として先端部に消波ブロックを設置する。
- ・海側の突堤整備については、これまでの整備効果及び当初計画の不透過型構造での延伸ができない状況を踏まえて、透過型を含めた構造の再検討を行う。

海側の突堤設置予定箇所に転石が散乱しており、計画どおり矢板を打設して突堤を築造することが困難な状況。

突堤左右の消波ブロックは、既に洗掘により沈下。突堤も早急に対策が必要。

- ・浜松五島海岸では防護上必要な浜幅を満足するものの砂浜が狭い状態であり、沖合は急深な地形となっている（沖合侵食）。また、整備中の突堤先端部で前面洗掘の恐れがある。  
⇒ 緊急対応として消波ブロックの設置を行うとともに、継続的な養浜と漂砂制御施設による海岸保全対策を実施。
- ・浜松篠原海岸では防護上必要な浜幅は確保されているが、沖合は急深な地形となっている（沖合侵食）。  
⇒ モニタリングを継続し、侵食状況を注視していく。
- ・舞阪海岸から湖西海岸については、侵食傾向にある海岸はみられるものの、防護上必要な浜幅は確保されている。  
⇒ モニタリングを継続していく。

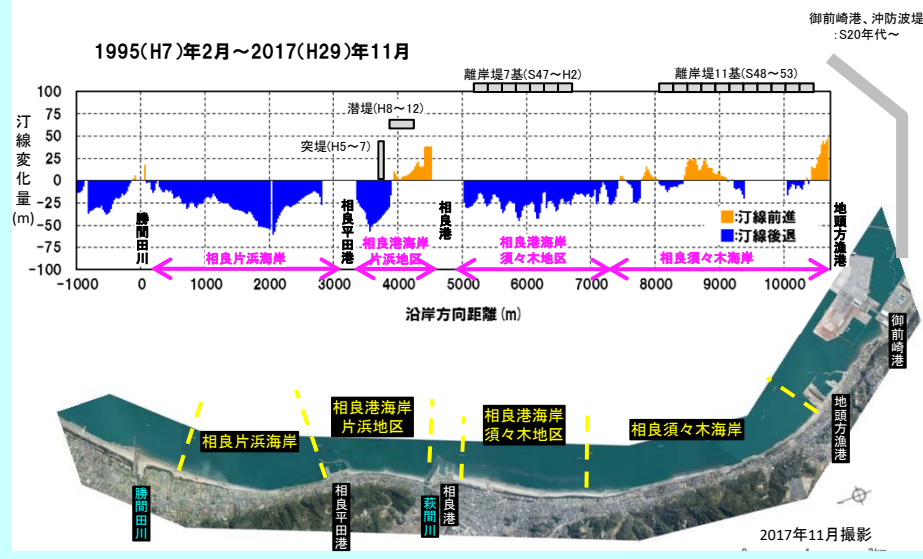
- ・相良須々木海岸の離岸堤背後の一部、相良港海岸片浜地区の潜堤及び突堤で囲まれた範囲で汀線の前進が見られるが、それ以外の区間は全体的に後退しており侵食傾向

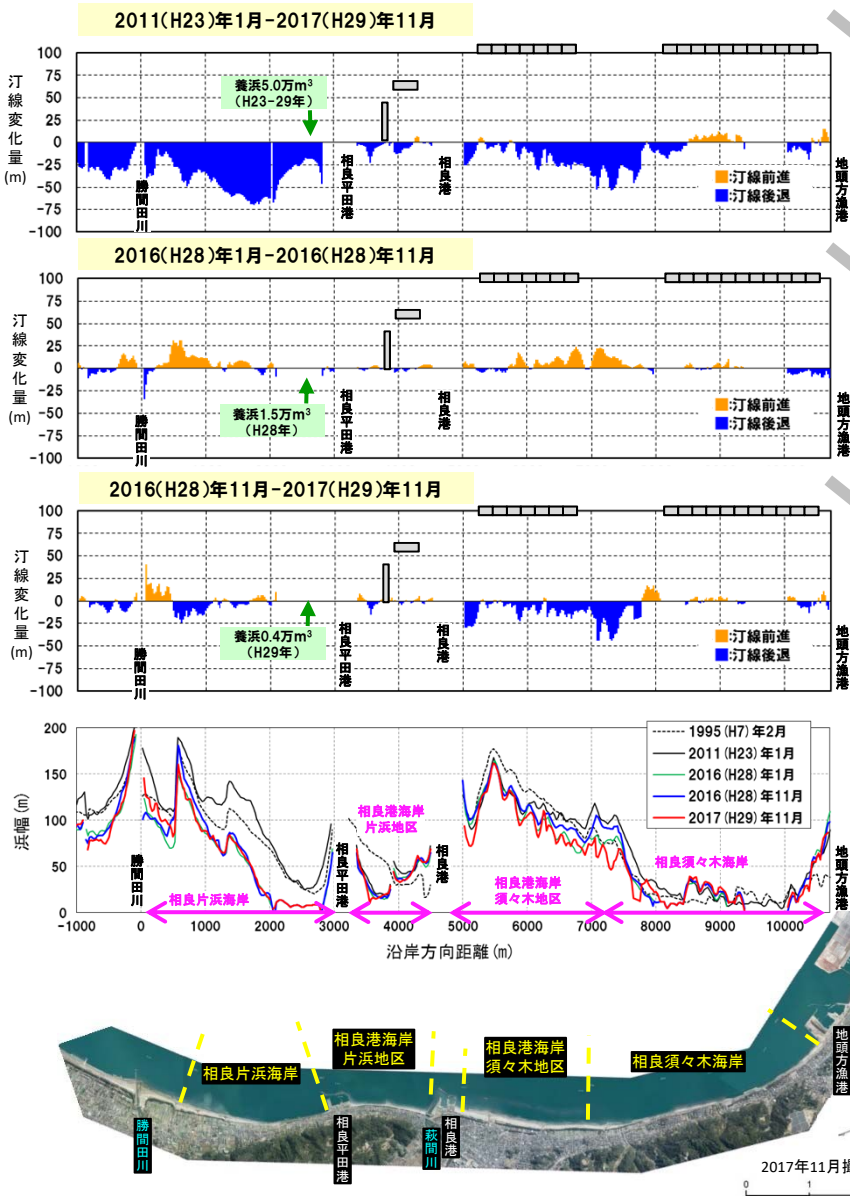
- ・2011(H23)年の台風来襲により、ほぼ全域で汀線が後退
- ・近1年間では相良港海岸須々木地区の離岸堤背後において汀線の後退が見られる

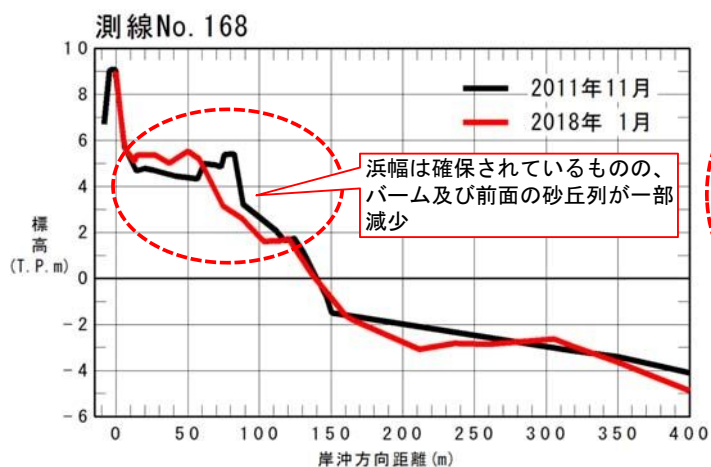
No. 168付近 (2018年5月9日撮影)

- 浜松篠原海岸では、浜幅は確保されているものの、バーム及び前面の砂丘列が一部消失・減少する現象が確認されている。
- 「後浜」の減退等は「浜幅」で評価できない。

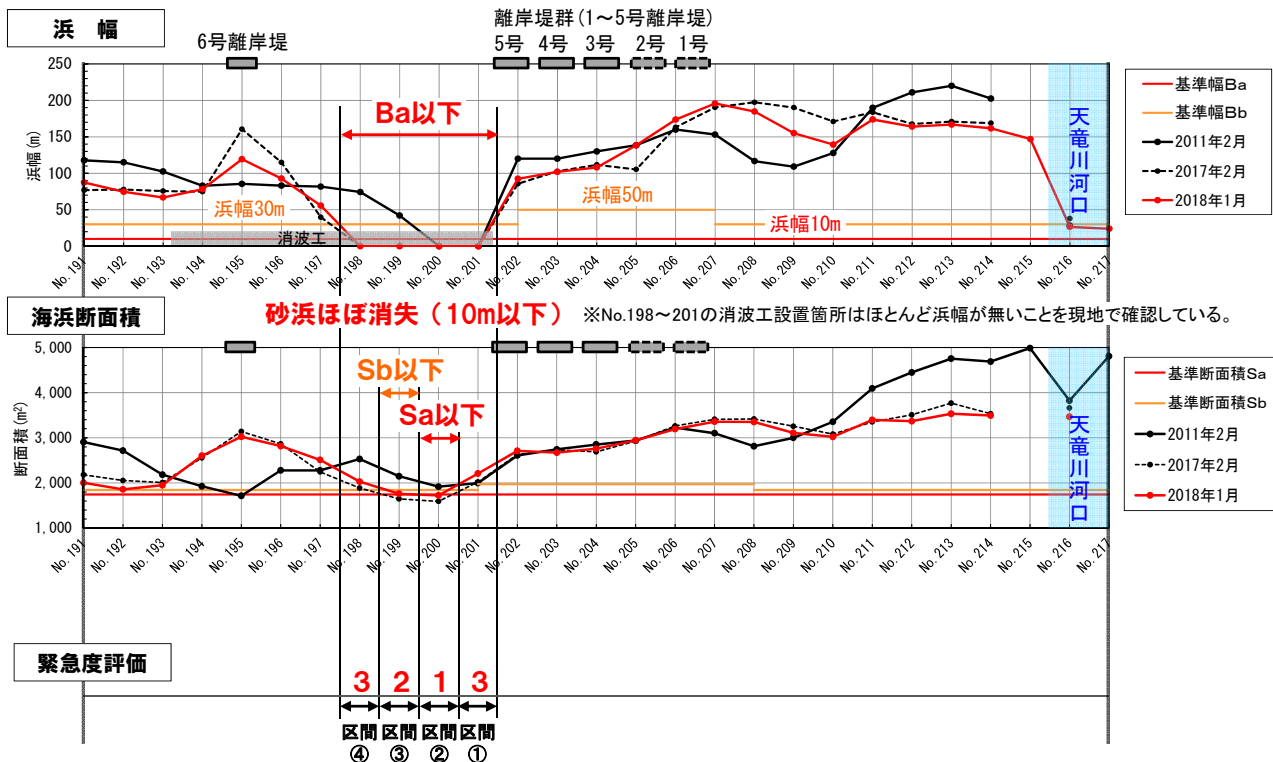
- ・堤防・護岸の安定を確保する上で最低限必要となる浜幅又は海浜断面を満たさない状態（緊急度評価1～3）が、離岸堤群下手の区間で発生している。

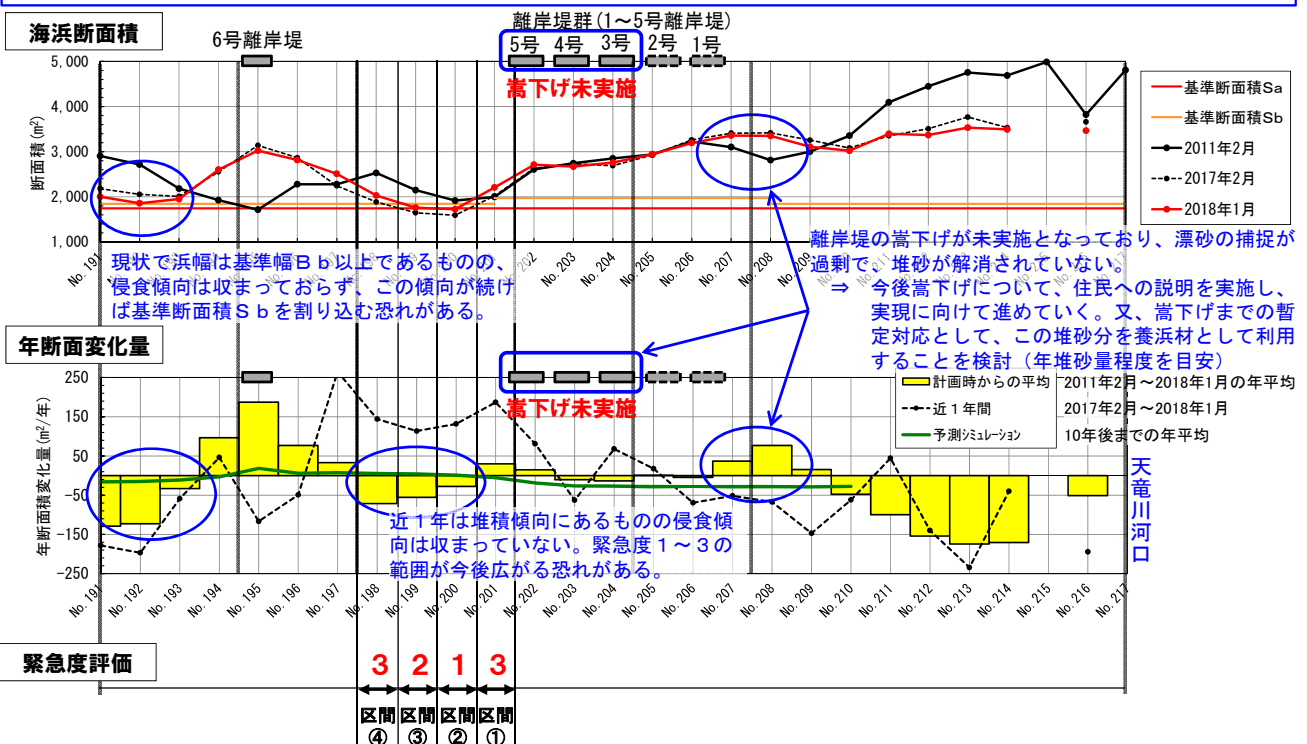
- ・離岸堤群上手の漂砂の捕捉が解消しておらず、離岸堤群下手の侵食が進行している。
- ・計画に位置付けられた3～5号嵩下げの実現を検討するとともに、嵩下げ実現までの暫定的な措置として離岸堤上手の堆積土砂の養浜材利用を検討する。

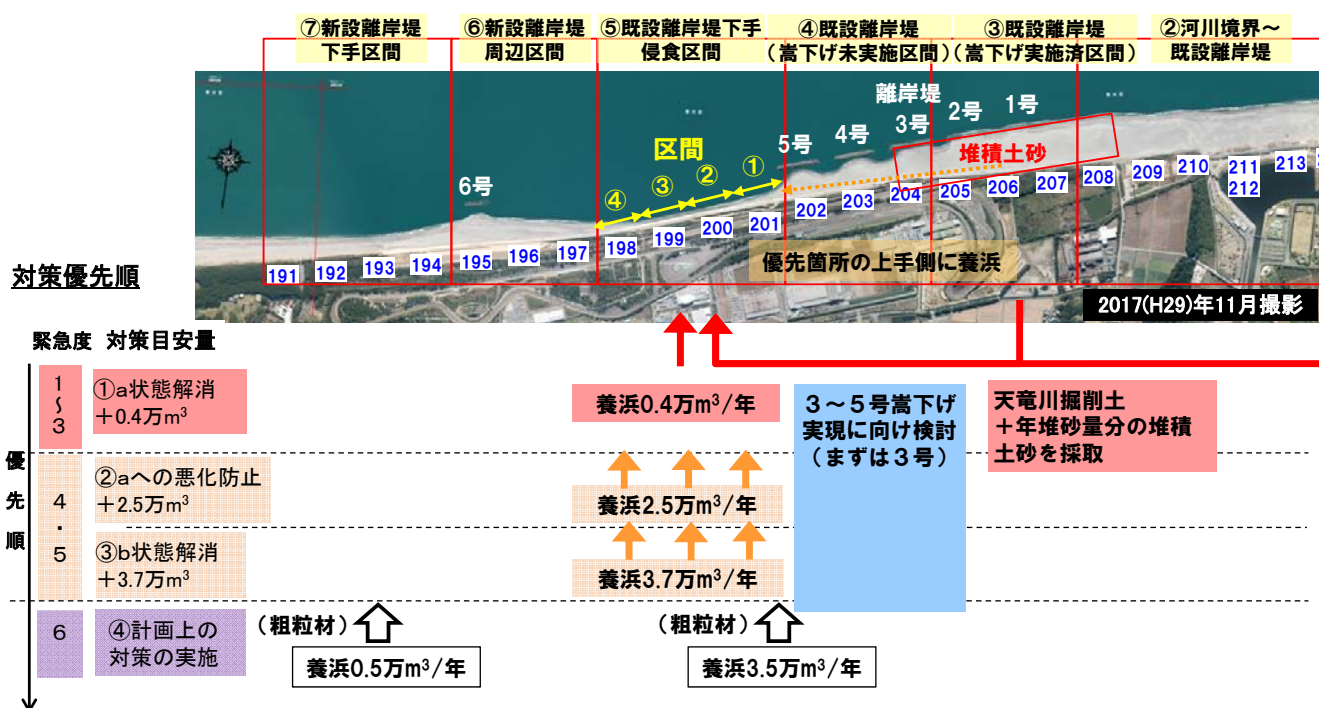
- 緊急的対応が必要な箇所（緊急度1～3）の対策を優先する。
- 対策内容は、事業費及び養浜材の確保、地元調整等の状況に応じて、可能な対策を優先順位をつけて実施する。

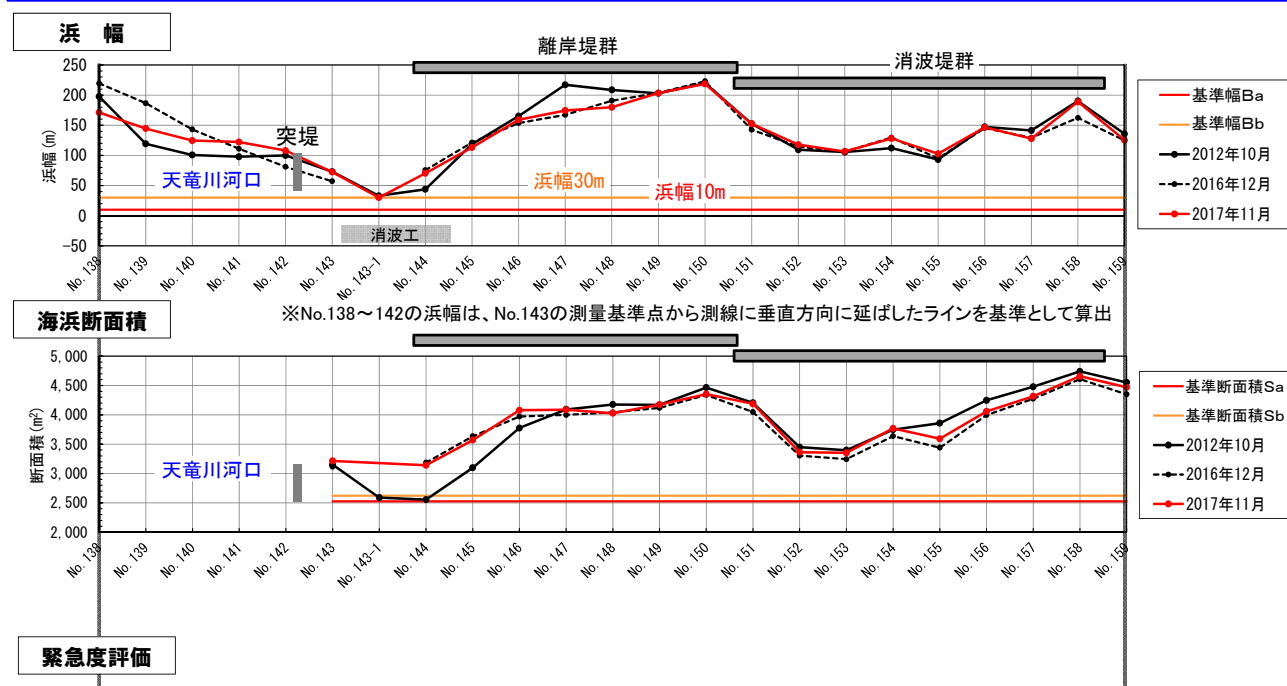
- 整備中の突堤西側を含め、全域で海岸の防護上必要な浜幅及び海浜断面積（基準b以上）は確保されている。

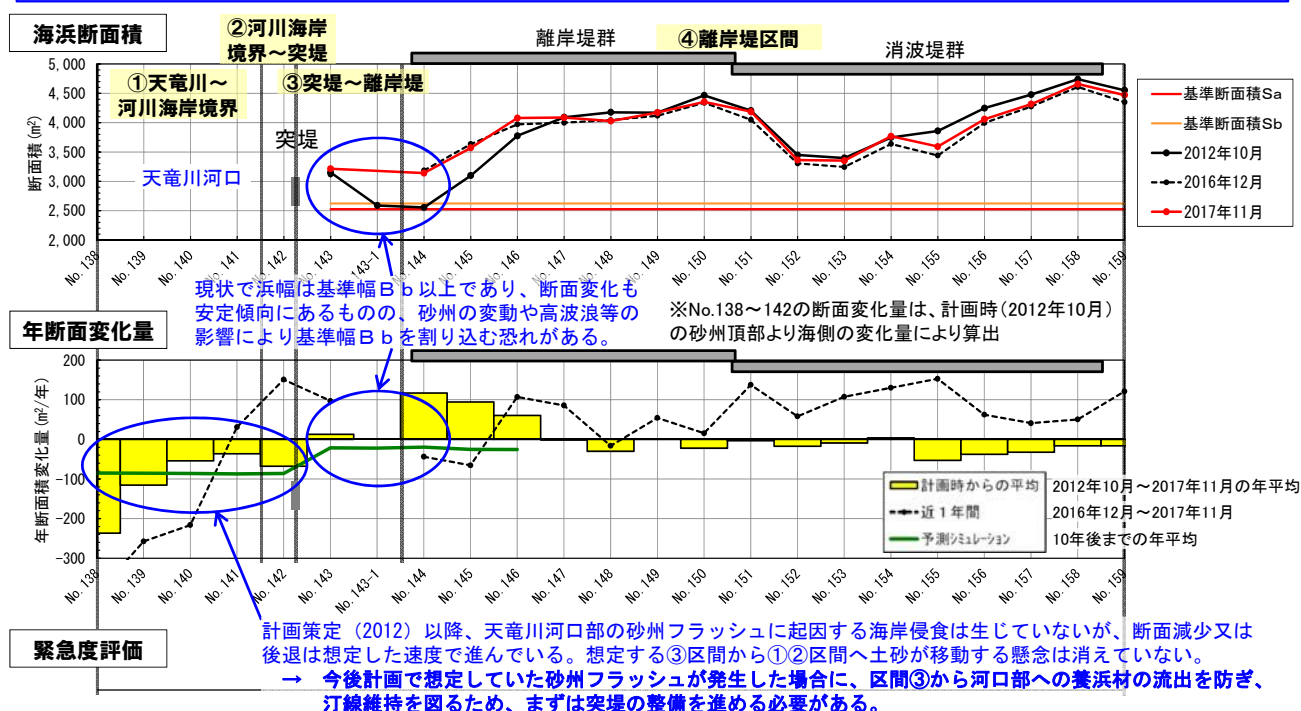
- ・近年、計画で想定した天竜川河口部の砂州フラッシュに起因する海岸侵食は発生していないものの、天竜川河口の断面減少又は後退は想定した速度で進んでいる。
- ・現状で浜幅は基準幅Bb以上あるものの、砂州フラッシュに起因する海岸侵食が起きた場合に備え、突堤の整備を進める必要がある。

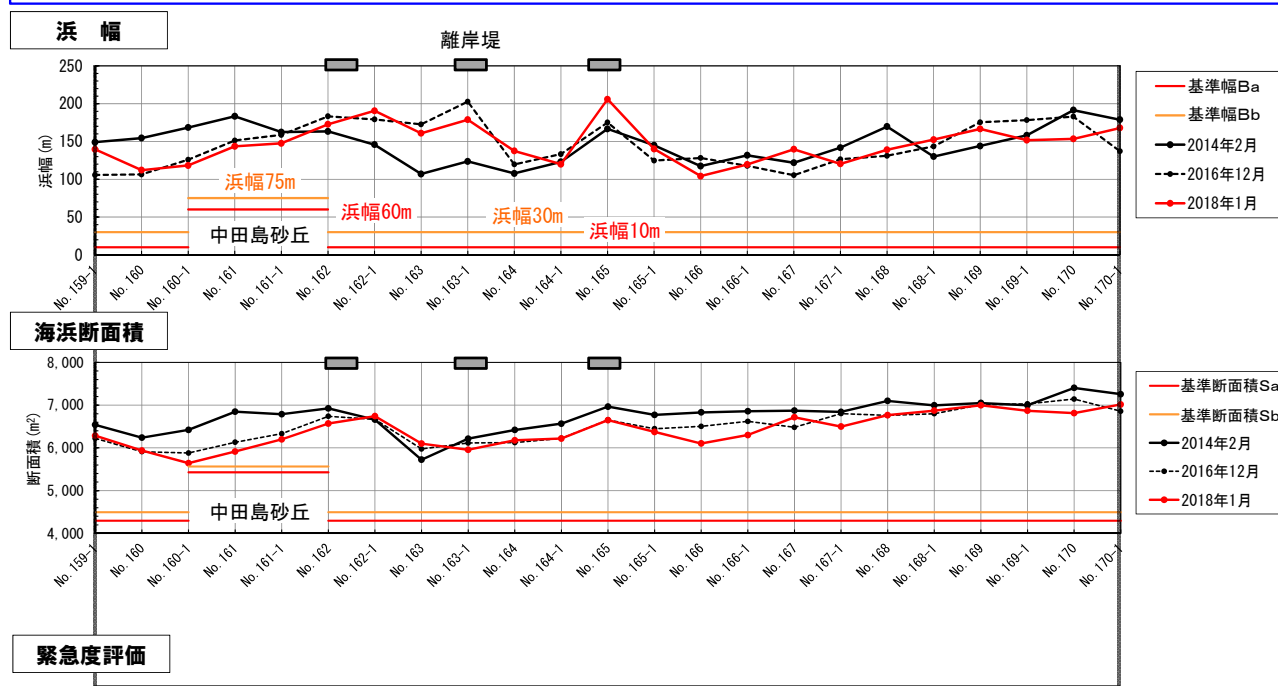
全域で海岸の防護上必要な浜幅及び海浜断面積（基準b以上）は確保されており、100m以上の浜幅を有している。

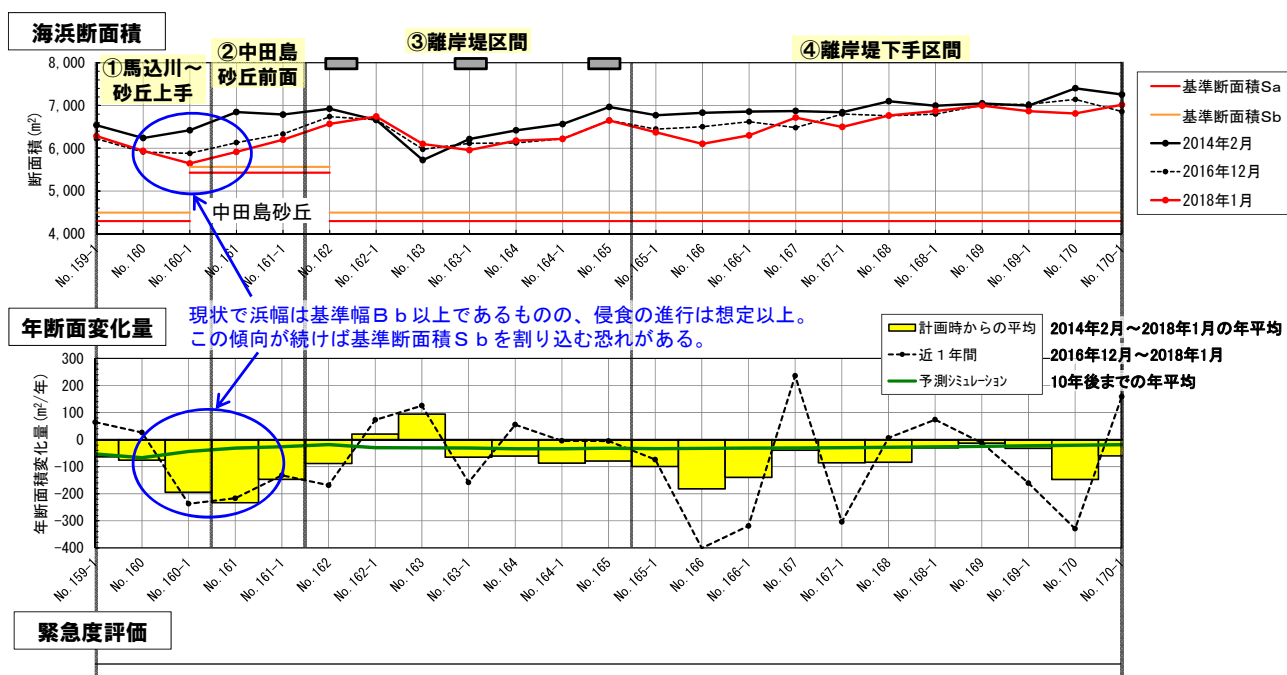
- 中田島砂丘上手側は想定よりも侵食が進む傾向にあり、数年以内に基準断面積Sbを割る恐れがある。
