一般国道474号 三遠南信自動車道青崩峠道路

## 事後調査報告書

(トンネル工事：完了後)

令和7年7月

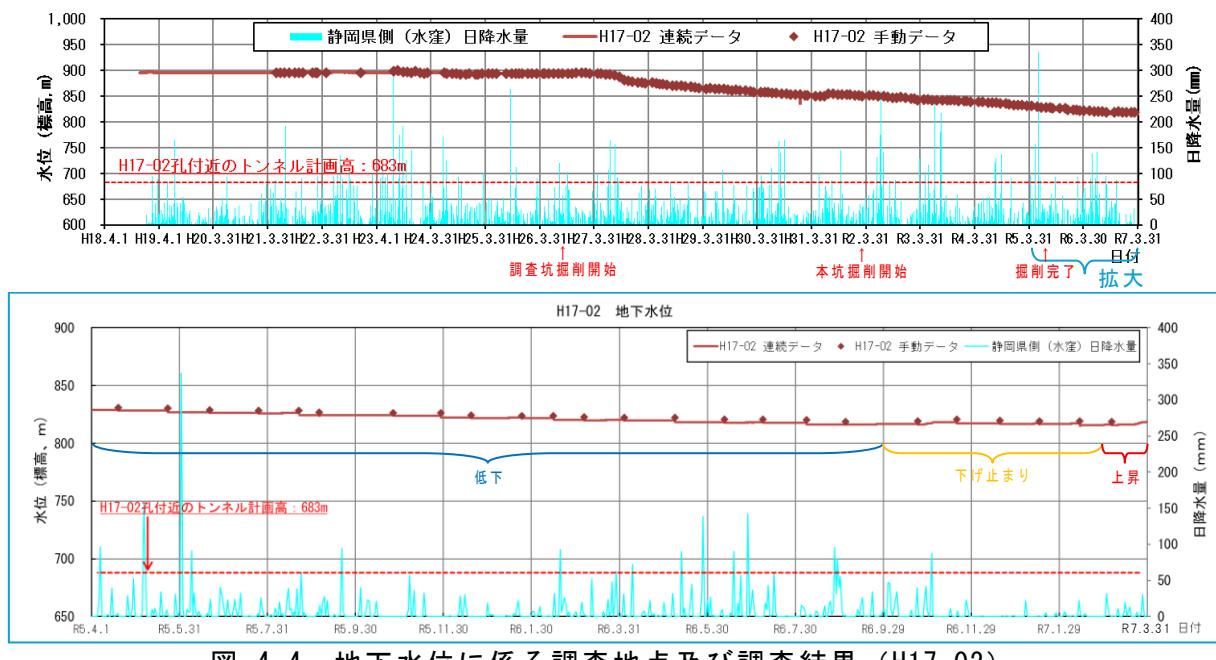
図 4-4 地下水位に係る調査地点及び調査結果 (H17-02)

自記記録式水位計による孔内水位観測結果を図 4-4 に示す。

工事前と比較すると、地下水位は約 80m 低下しているが、令和 6 年 10 月頃から下げ止まりが確認され、令和 7 年 3 月頃には上昇していることが確認された。

H17-02において、平成27年度以降は徐々に水位の低下が観測されている。本報告書での報告期間（令和2年度～令和6年度）でも水位の低下が見られるが、本坑の掘削が継続していたことが原因であると考える。令和2年度のトンネル工事における切羽位置を図4-5に示す。

なお、本坑の掘削が令和5年5月に終了し、令和6年10月頃から地下水位の下げ止まりが確認され、令和7年3月頃には上昇していることが確認された。

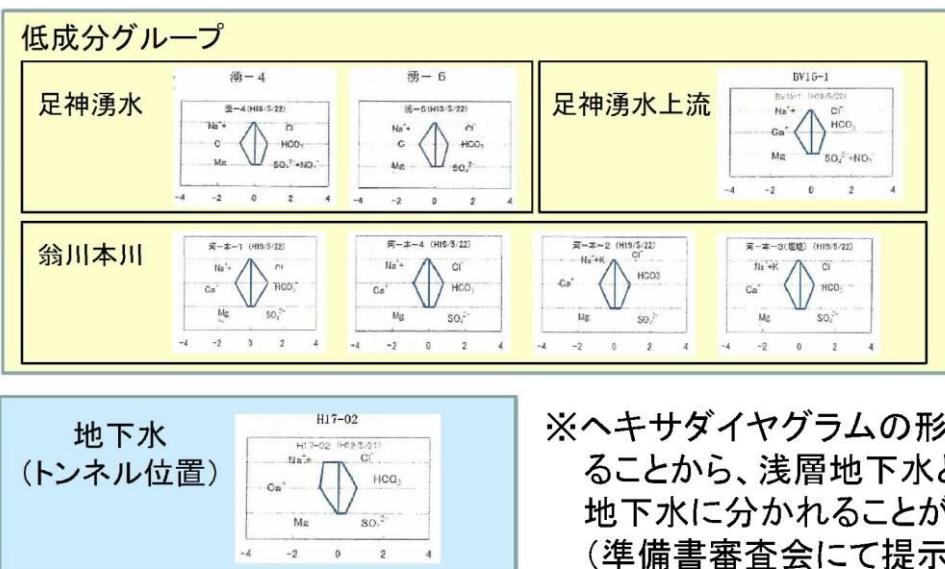
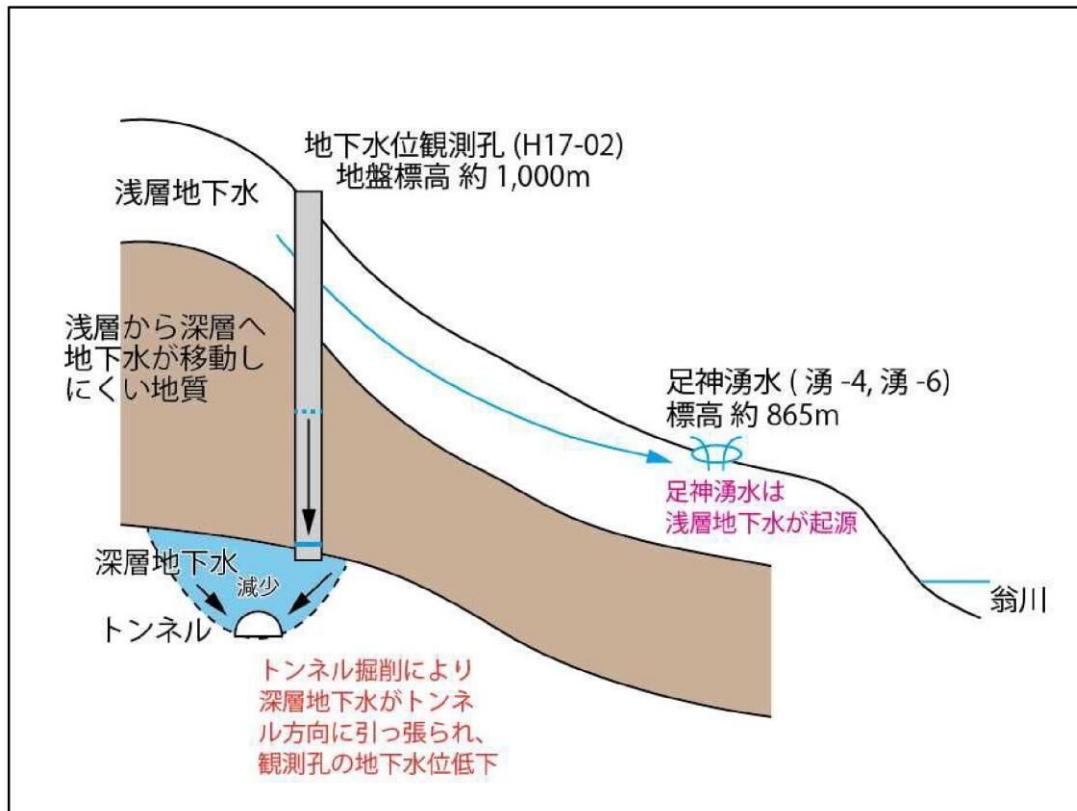
図 4-6 (2) 浅層地下水と深層地下水の関係

H17-02において、平成27年度以降は徐々に水位の低下が観測されているが、4.2.2(1)に記載の通り、足神神社の湧水量は工事前から現在まで大きな変化は観測されていない。図4-6に示す通り、トンネル掘削により低下する地下水は深層地下水であるため、浅層地下水を起源としている足神湧水には影響ないと考えられる。

地下水位に関しては「評価書」の予測及び評価の範囲内であると考えられる。

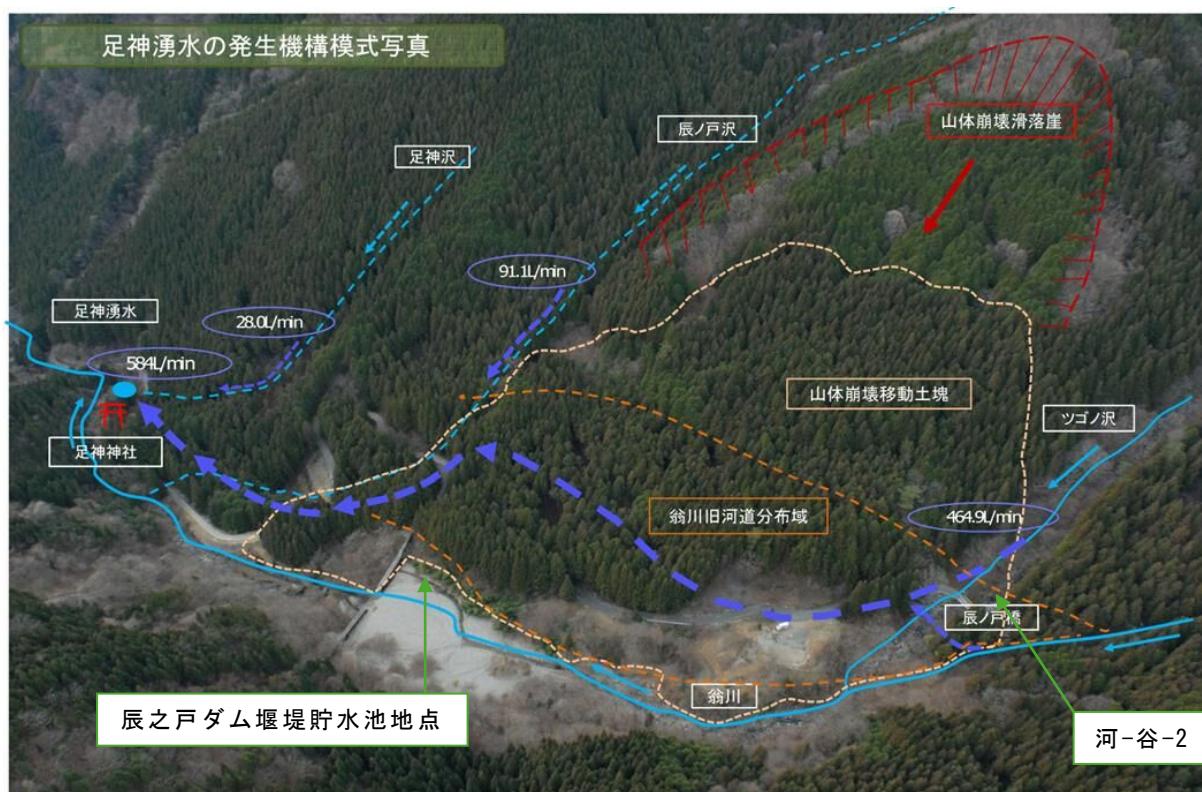
図 4-9 足神湧水の発生機構模式写真

過年度分析結果から翁川等の伏流水が足神湧水に流れていることが確認されている（図 4-9）。本流に土砂が堆積すると河床の標高が上がるため、水位の標高も上昇する。本流の水位の標高が上昇すると、足神湧水との動水勾配（水頭差）が大きくなり、湧水量が増える可能性がある。

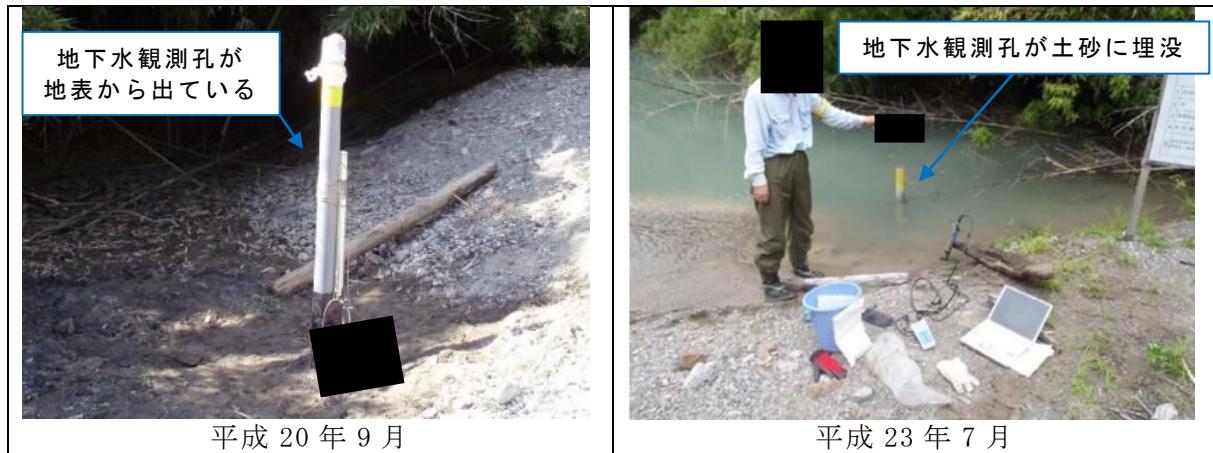
写真 4-1 辰之戸ダム堰堤貯水池地点の地下水観測孔

翁川上流域である辰之戸ダム堰堤貯水池地点では、平成 23 年度に地下水観測孔が土砂に埋没したため観測を終了しており、土砂が堆積して水面の標高が上昇していると考えられる（写真 4-1）。翁川上流域と足神湧水の動水勾配（水頭差）が大きくなり、湧水量が増加している可能性がある。

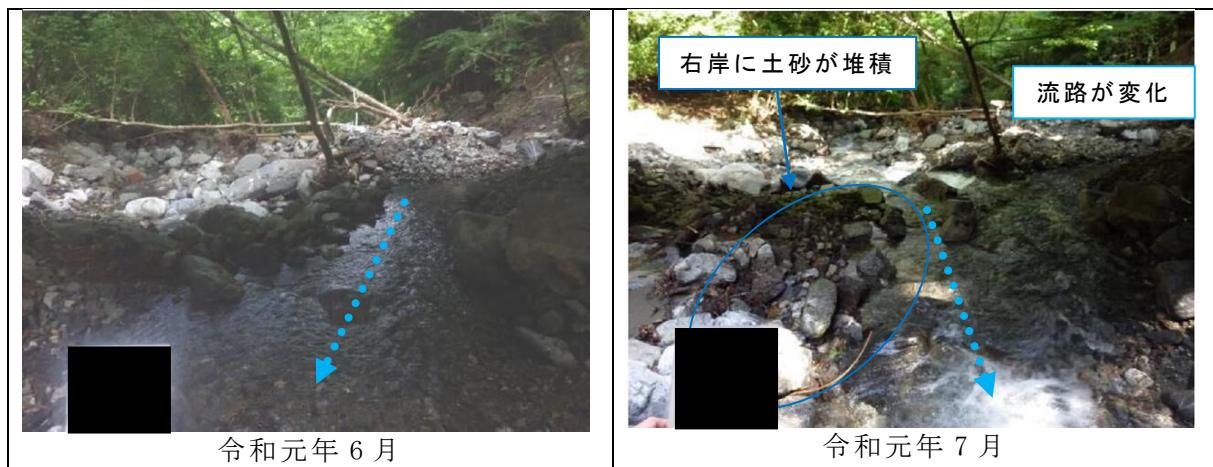
写真 4-2 河-谷-2 の流量測定地点 (ツゴノ沢) の土砂堆積状況

また、ツゴノ沢の流量測定地点である河-谷-2 では、令和元年 7 月の大河（台風）による土砂の堆積が確認されている（写真 4-2）。大雨後はツゴノ沢右岸に土砂が堆積し、流路が写真中央付近に変化している。

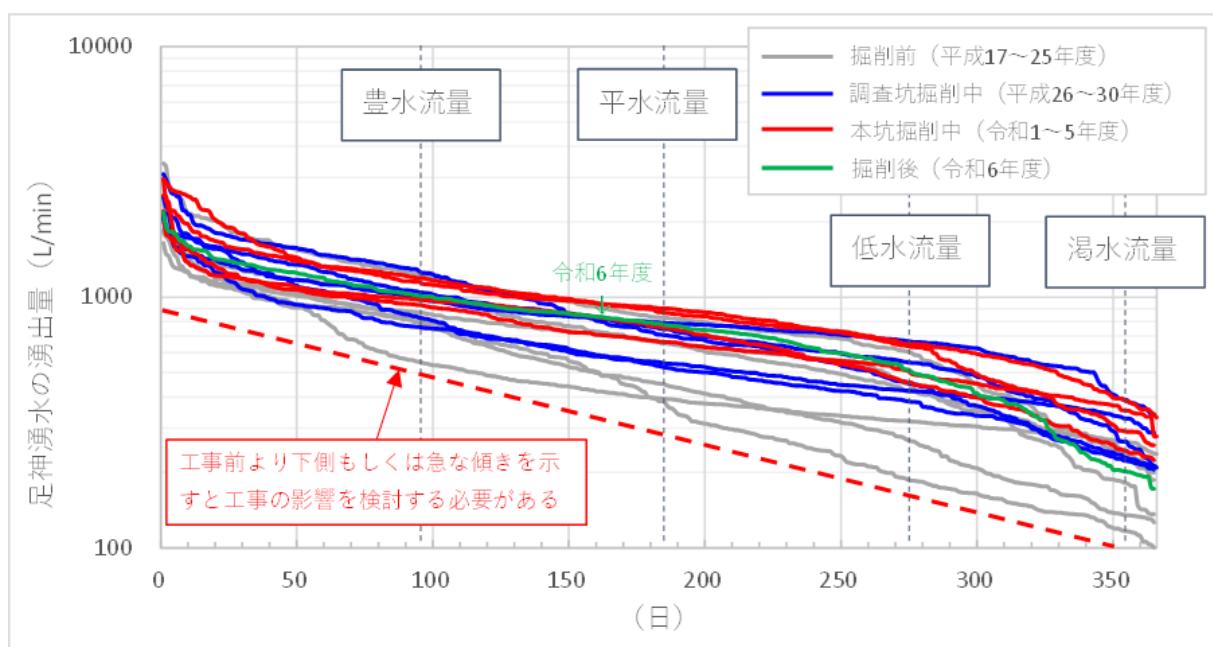
図 4-10 流況図（足神湧水）

足神湧水の流況図では、掘削中、削後は掘削前よりも下側もしくは急な傾きを示していない。また、掘削前の低水流量と年降水量には相関関係が見られ、令和 6 年度（掘削後）は工事前よりも多い流量となっている。トンネル掘削前と掘削開始後では著しい変化は見られないことから、流況図からは工事による著しい影響は認められない（図 4-10～図 4-11）。

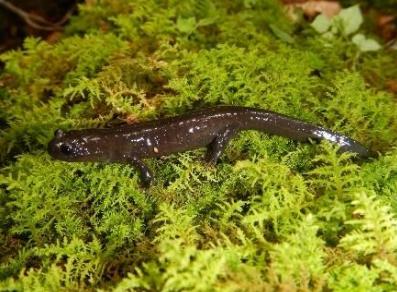
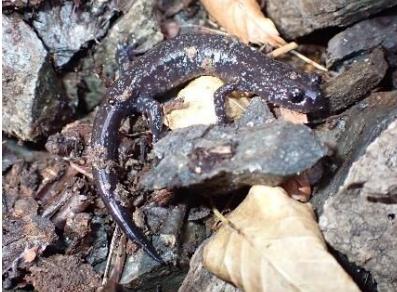
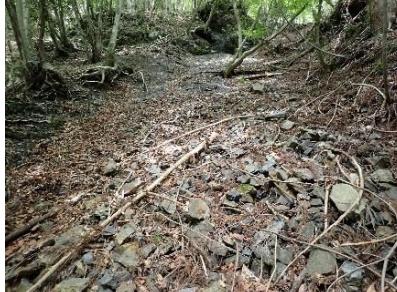
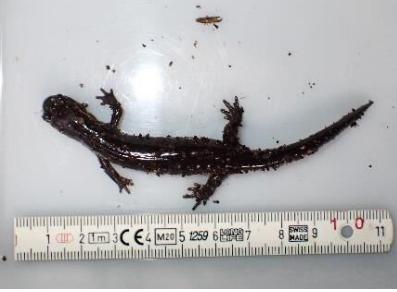
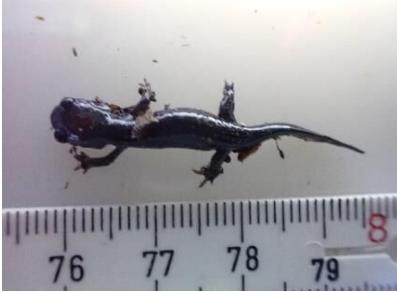
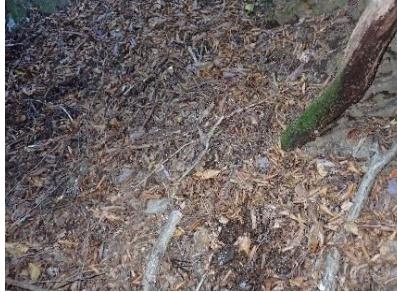
表 4-32 アカイシサンショウウオの確認状況

調査年度	調査結果
R3	<ul style="list-style-type: none"> <li>過年度生息が確認された沢において 6, 11 月調査で合計 27 体（成体 11、幼体 16）が確認された。</li> <li>幼体が確認されたことから、当該区域では繁殖が継続されており、個体群は維持されていると考えられる。</li> </ul>
R6	<ul style="list-style-type: none"> <li>過年度生息が確認された沢において 6, 11 月調査で合計 39 体（成体 19、幼体 20）が確認された。</li> <li>幼体が確認されたことから、当該区域では繁殖が継続されており、個体群は維持されていると考えられる。</li> </ul>

成体 (R3)	幼体 (R3)	確認環境 (R3)

成体 (R6)	幼体 (R6)	確認環境 (R6)

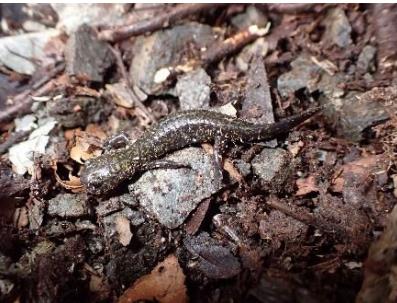
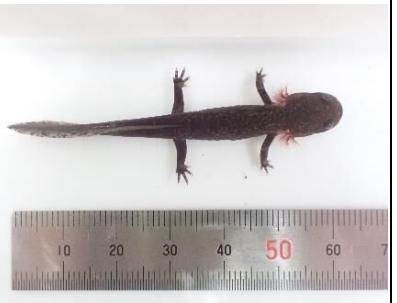
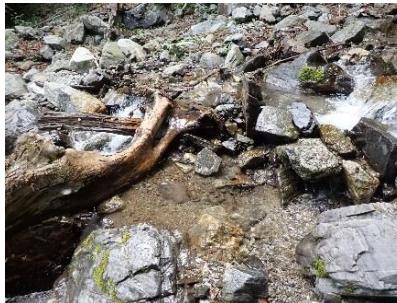
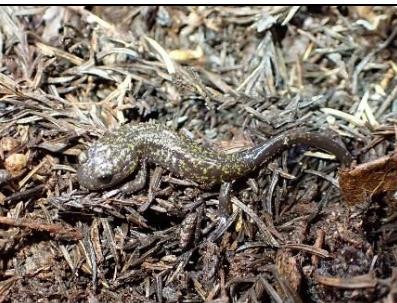
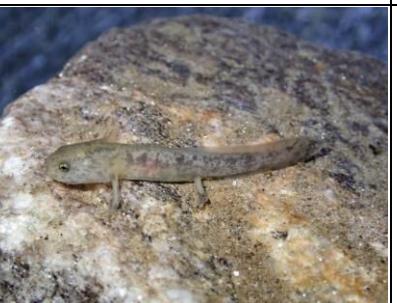
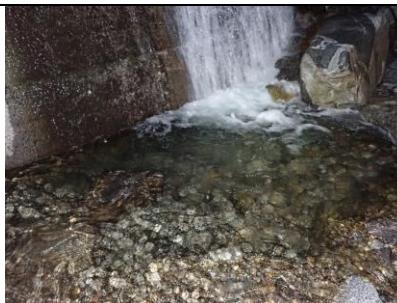
表 4-35 ヒガシヒダサンショウウオの確認状況

調査年度	調査結果
R3	<ul style="list-style-type: none"> <li>過年度生息が確認された沢において 6, 9, 11 月調査で 25 個体（幼生（当歳）24、幼体 1）が確認された。</li> <li>幼生が確認されたことから、当該区域では繁殖が継続されており、個体群は維持されていると考えられる。</li> </ul>
R6	<ul style="list-style-type: none"> <li>過年度生息が確認された沢において 6, 11 月調査で 76 個体（幼生（当歳）68、幼体 8）が確認された。</li> <li>幼生が確認されたことから、当該区域では繁殖が継続されており、個体群は維持されていると考えられる。</li> </ul>

幼体 (R3)	幼生 (R3)	確認環境 (R3)

幼体 (R6)	幼生 (R6)	確認環境 (R6)

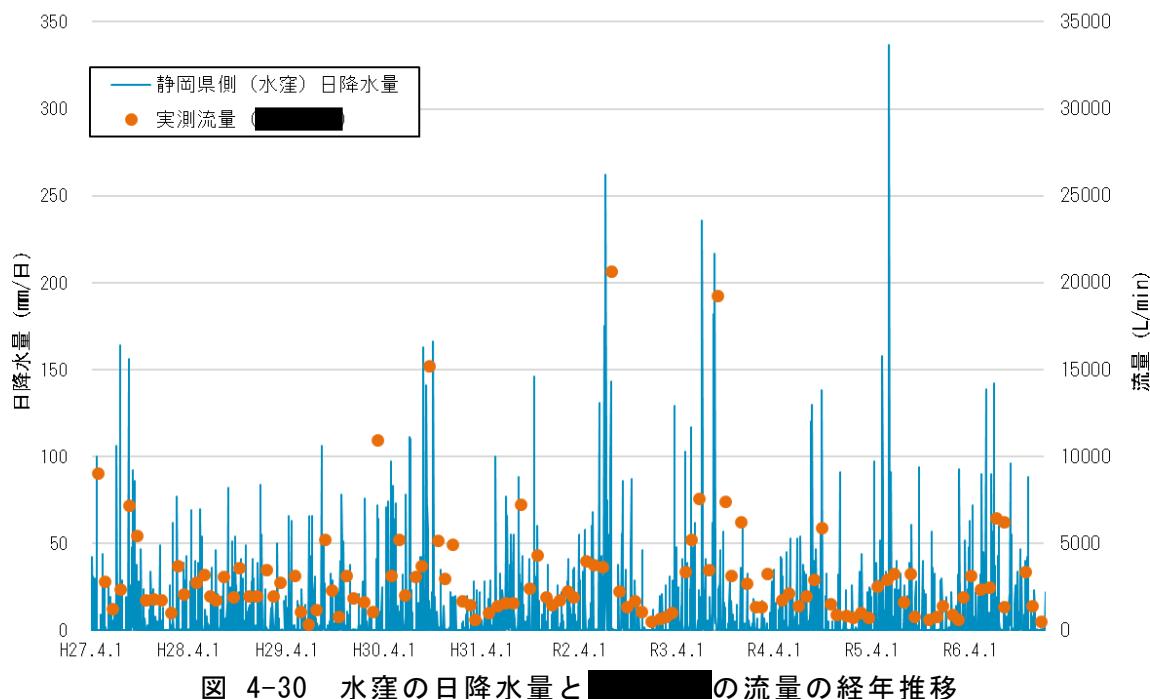
図 4-30 水窪の日降水量と [ ] の流量の経年推移

また、降水量及び調査を実施した [ ]、[ ] の流量の経年推移を図 4-30～図 4-31 に示す。[ ]、[ ] の周辺の降水量は、雨量の多くなる出水期（5～10月）は 150 mm 前後であり、令和 5 年度には 300 mm を超える降雨が記録された。[ ]、[ ] の流量は、降雨直後の調査において数値が上昇しているが、概ね 5,000 L/min 前後となっており大きな変化は見られていない。

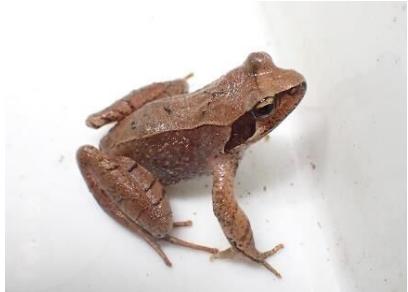
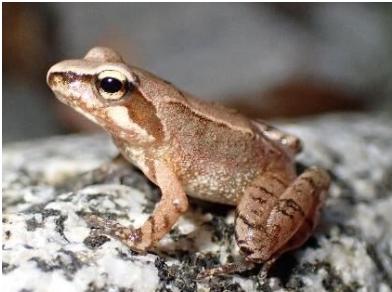
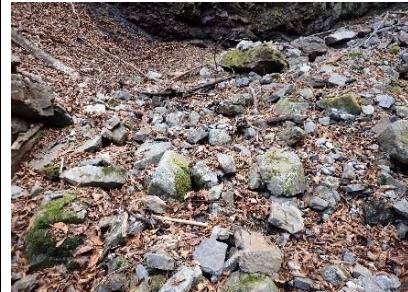
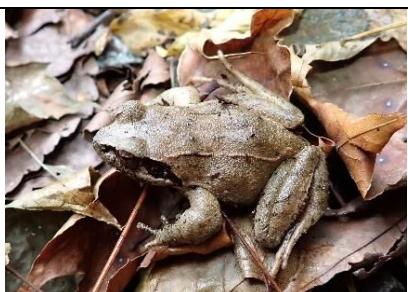
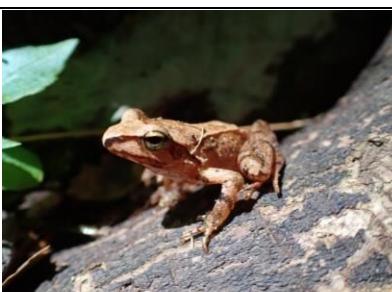
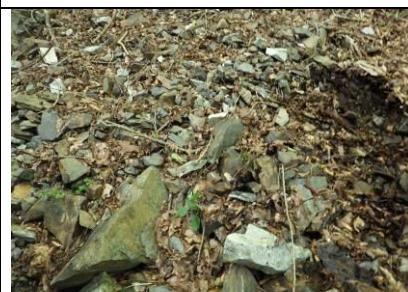
表 4-51 ネバタゴガエルの確認状況

調査年度	調査結果
R3	・過年度生息が確認された沢において、6, 9, 11 月調査で合計 20 個体（成体 10、幼体 10）が確認された。
R6	・過年度生息が確認された沢において、6, 11 月調査で合計 22 個体（成体 15、幼体 7）が確認された。

成体 (R3)	幼体 (R3)	確認環境 (R3)

成体 (R6)	幼体 (R6)	確認環境 (R6)

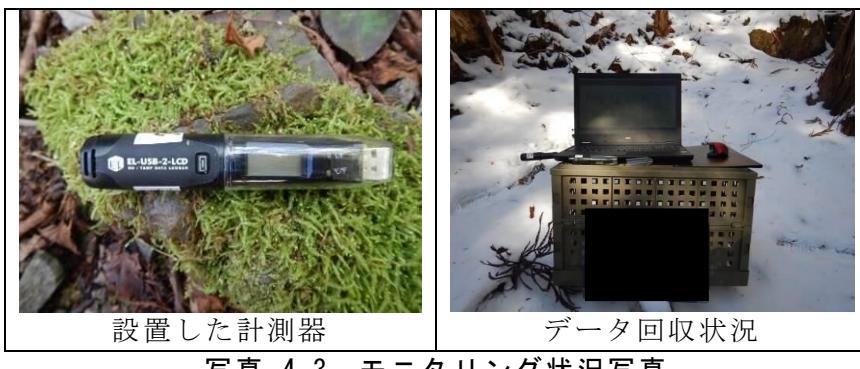
写真 4-3 モニタリング状況写真

周辺環境の気温、湿度等の外的要因把握のため、各沢の沢沿い及び林内で気温・湿度を計測した。計測の結果、令和6年度は両沢共に、気温は過年度と同様の傾向であり、湿度は過年度よりも各月の変動が少ないが、概ね過年度と同様で、大きな変化は見られなかった。
