「中央新幹線（東京都・名古屋市間）
環境影響評価書【静岡県】平成26年8月」
に基づく事後調査報告書
(準備工事着手前)

2026年2月

東海旅客鉄道株式会社

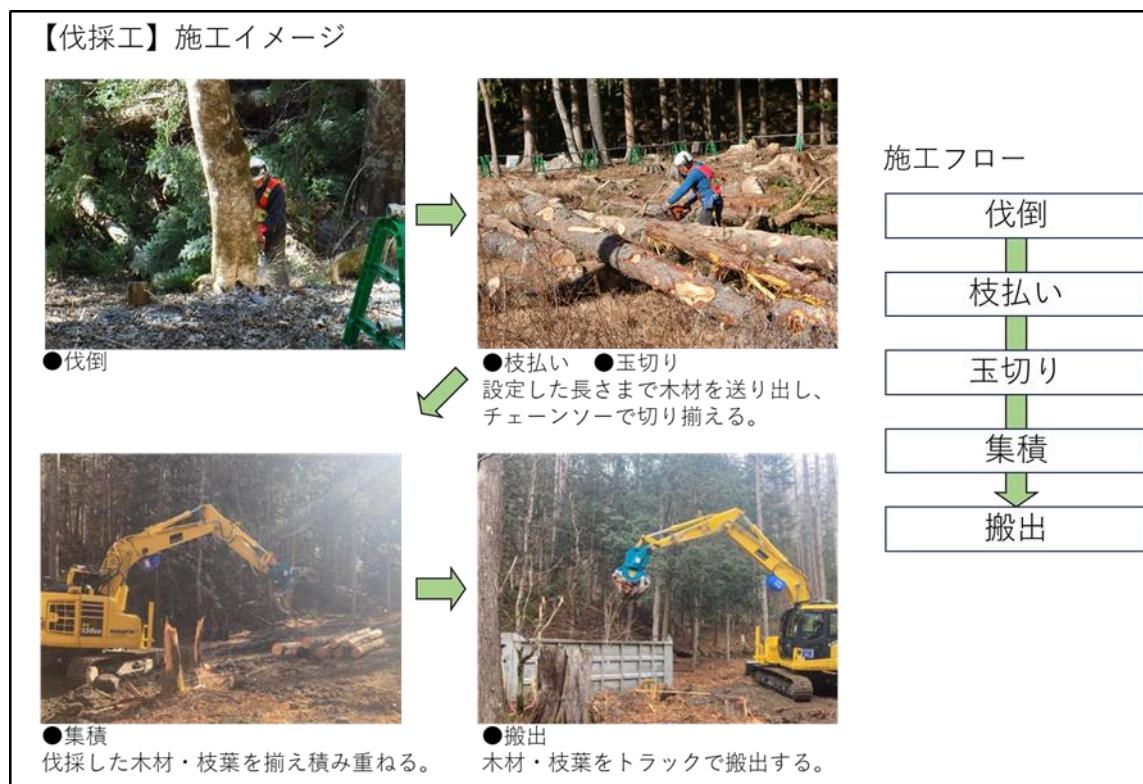
図 1-3 伐採（写真は静岡県内の宿舎等工事での事例）

- ・各ヤードは、図 1-3 に示すとおり、重機等を使用して伐採を行う。
- ・各ヤードでは、図 1-4 に示すとおり、重機等を使用して造成、整地を行う。
- ・各ヤードの計画地は、人工林等を選定している。
- ・千石Aヤードについては、静岡市長意見※を踏まえ、ヤード周辺の大井川沿いに生育するウラジロモミ天然林の改変を回避する計画とした。
- ・なお、準備工事の工事工程、工事用車両の運行計画については、「静岡県内中央新幹線建設工事に伴う準備工事における環境保全について」（2026年2月）の「2-4 工事工程」、「2-5 工事用車両の運行」に記載している。

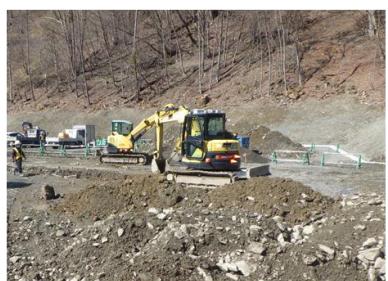
●切土・盛土
伐根した地面の高い部分の土を
切土し、低い部分を盛土する。

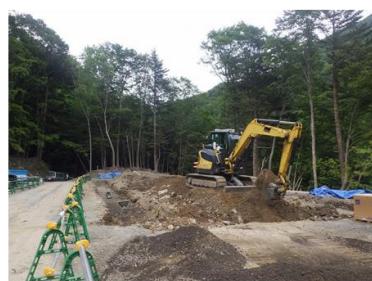
●造成・整地
切土・盛土した地面の造成・整地を
行う。

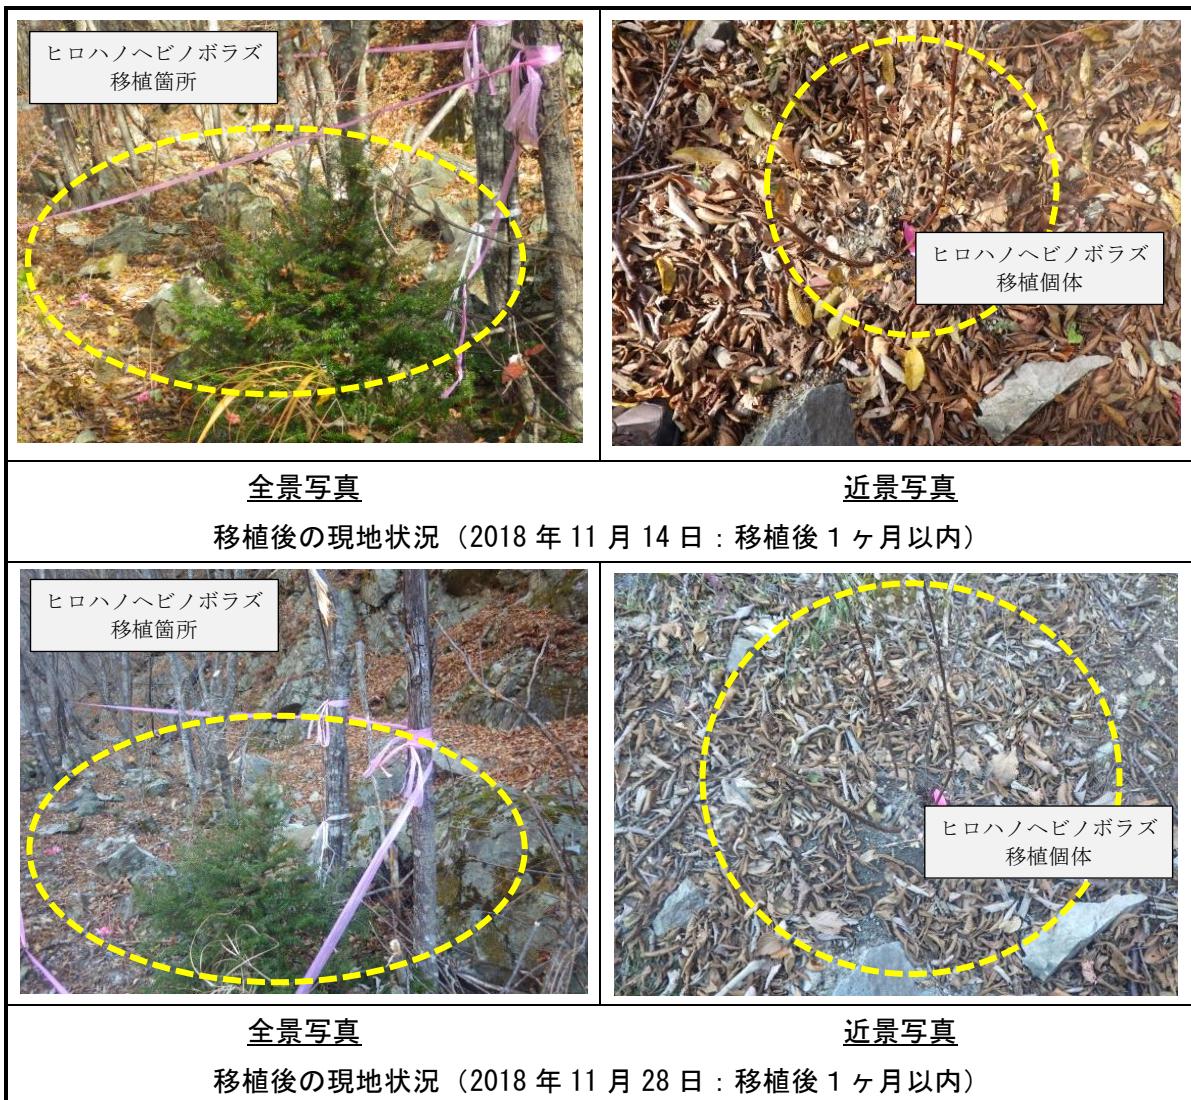
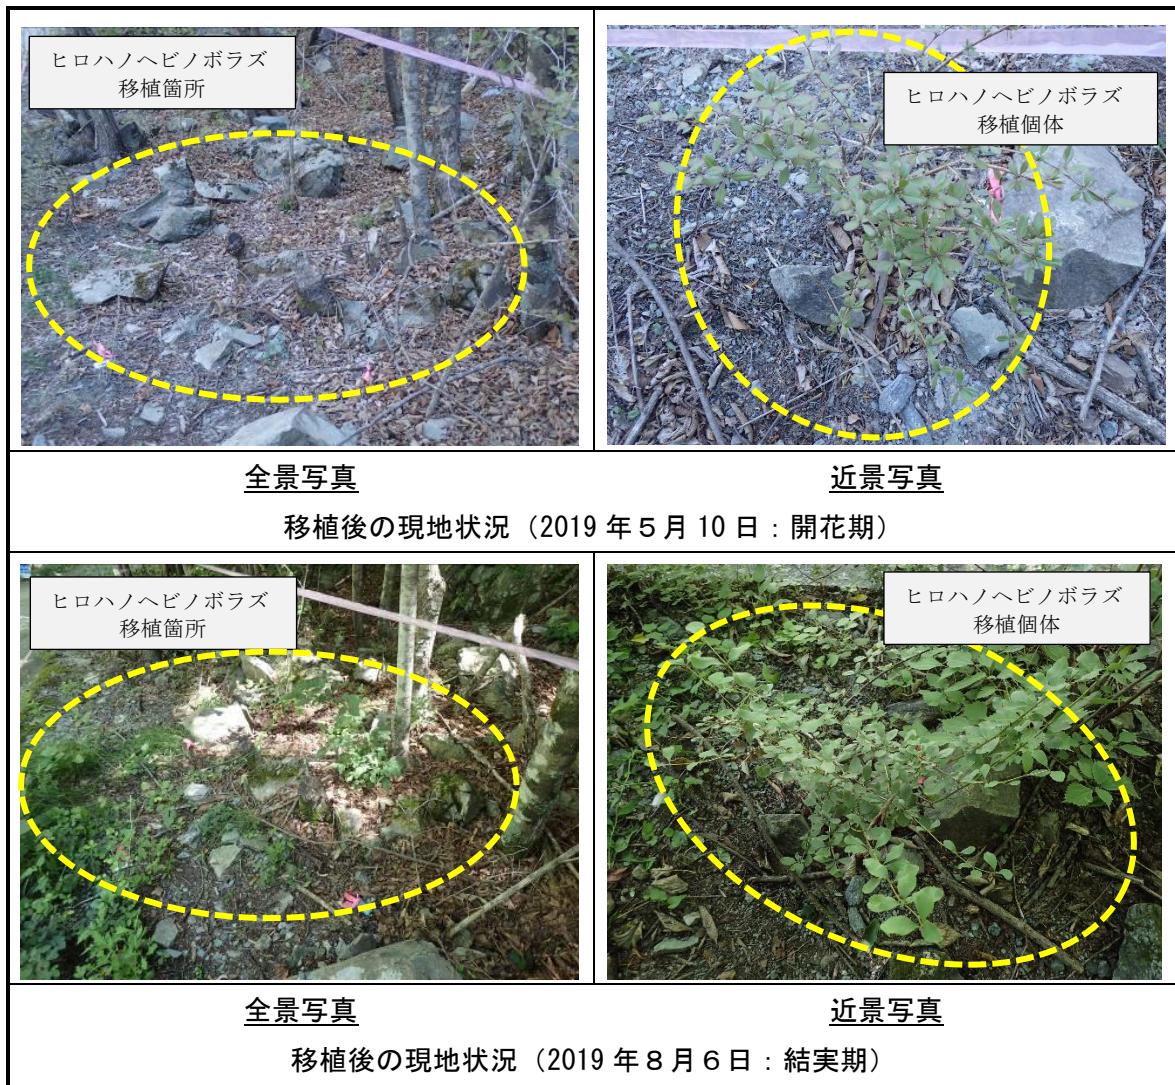
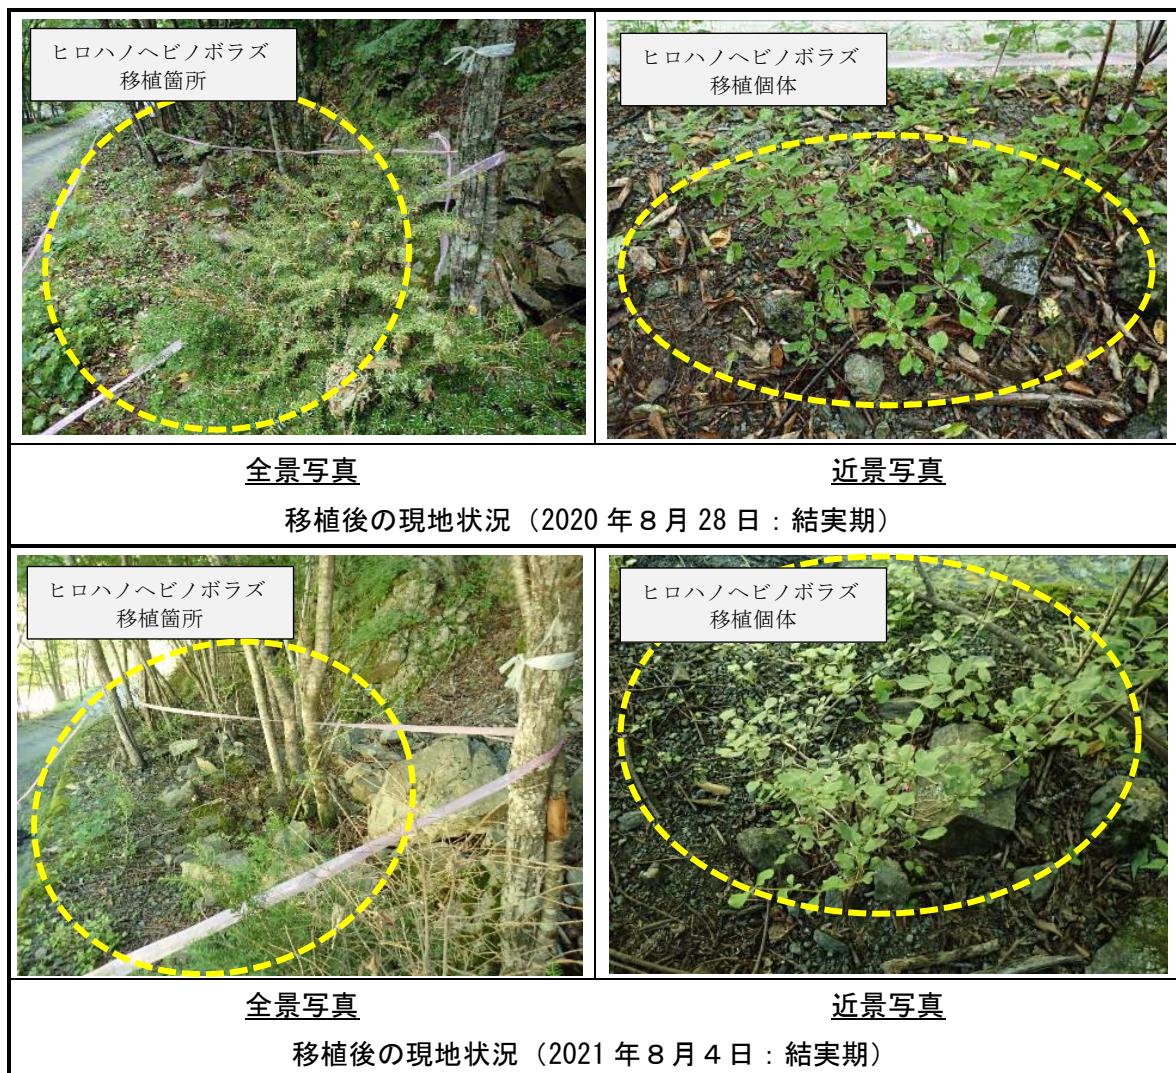
図 4-1(1) 生育状況調査結果（ヒロハノヘビノボラズ）

移植後 1 ヶ月以内の確認（2018 年 11 月 14 日、2018 年 11 月 28 日）においては、表土の流出やシカ等による掘り返しもなく、移植箇所の環境変化や移植個体の変化は特に見られなかった。

移植後 1 年目の開花期の確認（2019 年 5 月 10 日）では、3 個体の生育を確認したが、開花は確認されなかった。結実期の確認（2019 年 8 月 6 日）では、3 個体の生育を確認したが、結実は確認されなかった。

移植後 2 年目の結実期の確認（2020 年 8 月 28 日）では、3 個体の生育を確認したが、結実は確認されなかった。

移植後 3 年目の結実期の確認（2021 年 8 月 4 日）では、3 個体の生育を確認したが、結実は確認されなかった。

移植後 3 年間の調査において、個体の生育が確認できたことから、専門家への報告・確認を踏まえて、調査は終了した。

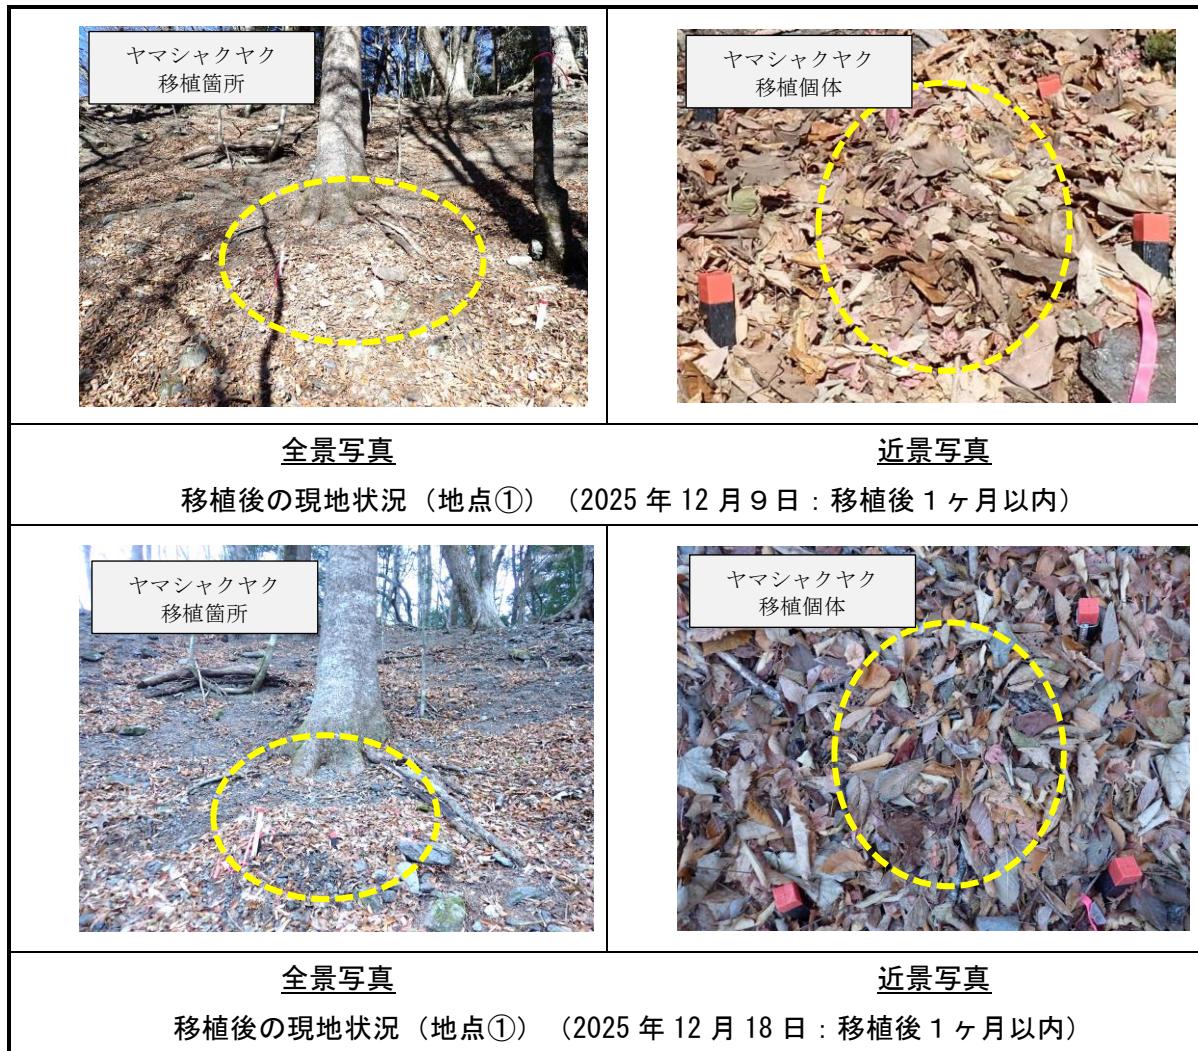
図 4-2(1) 生育状況調査結果 (ヤマシャクヤク : 地点①)

地点①に 4 個体、地点②に 10 個体、移植を実施した。また、播種についても実施した。

移植・播種後 1 ヶ月以内の確認（2025 年 12 月 9 日、12 月 18 日）では、地点①、地点②において、表土の流出やシカ等による掘り返しもなく、移植・播種箇所の環境変化や移植個体の変化は特に見られなかった。

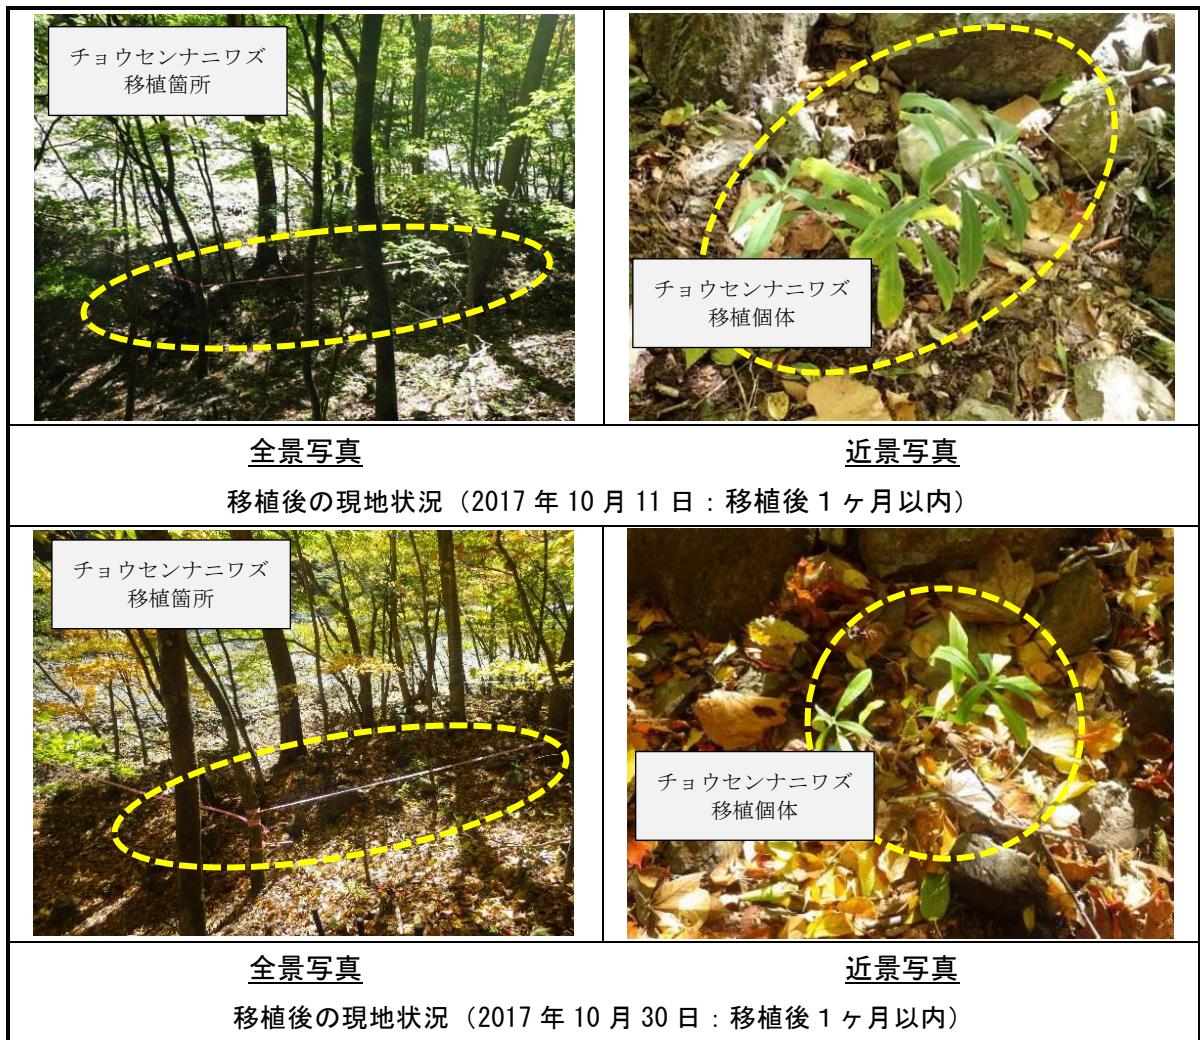
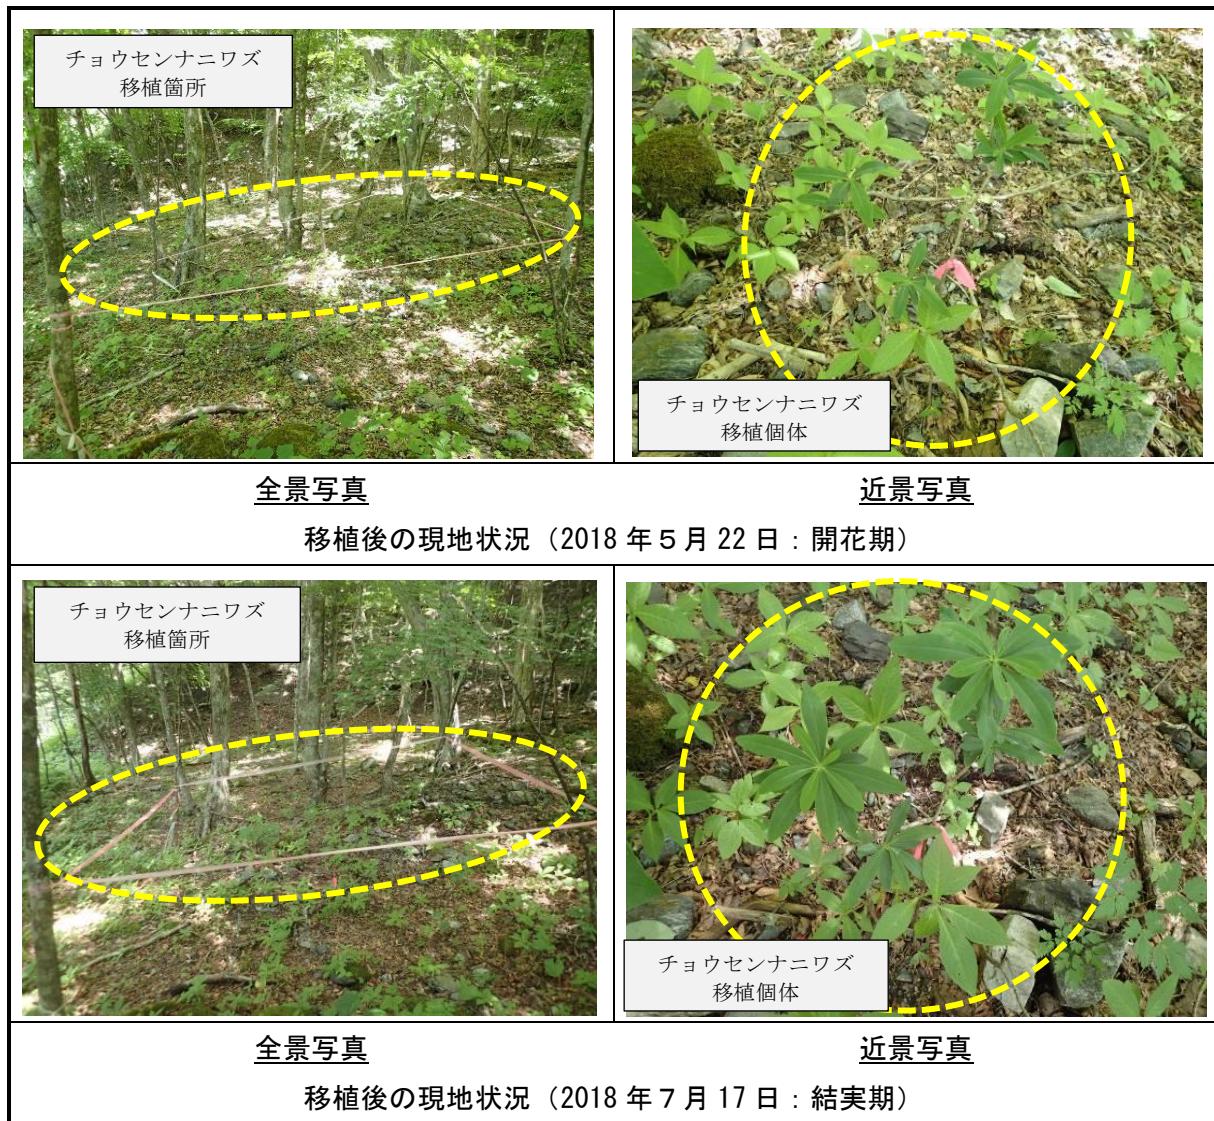
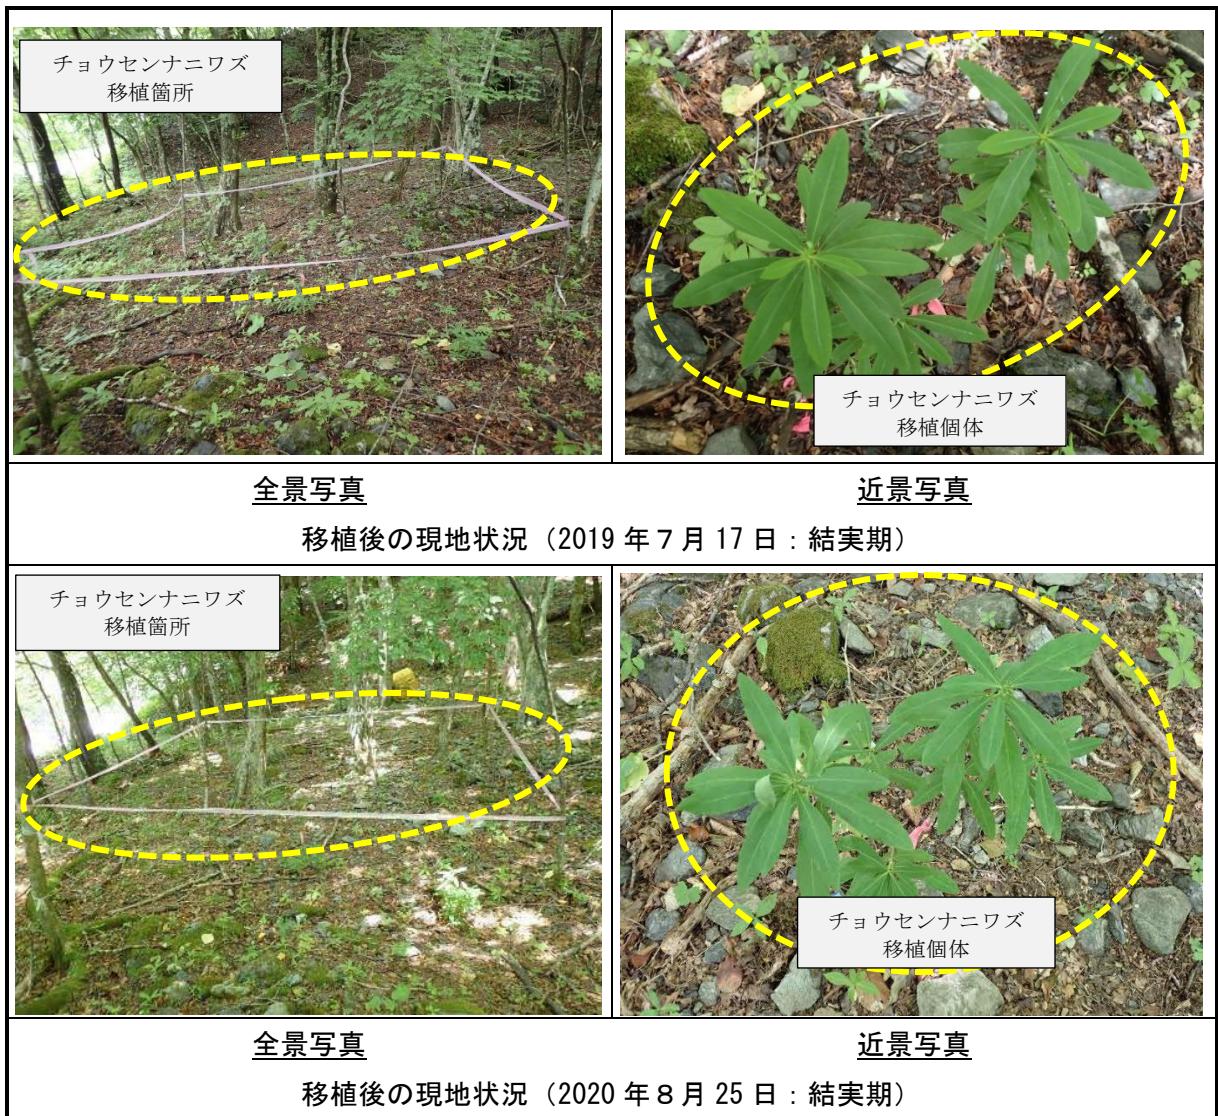
図 4-3(1) 生育状況調査結果（チョウセンナニワズ）

移植後 1 ヶ月以内の確認（2017 年 10 月 11 日、2017 年 10 月 30 日）においては、表土の流出やシカ等による掘り返しもなく、移植地の環境変化や移植個体の変化も特に見られなかつた。

移植後 1 年目の開花期の確認（2018 年 5 月 22 日）では、1 個体の生育を確認した。結実期の確認（2018 年 7 月 17 日）では、1 個体の花芽を確認したが、結実は確認されなかつた。

移植後 2 年目の結実期の確認（2019 年 7 月 17 日）では、2 個体の花芽を確認したが、結実は確認されなかつた。

移植後 3 年目の結実期の確認（2020 年 8 月 25 日）では、2 個体の花芽を確認したが、結実は確認されなかつた。

移植後 3 年間の調査において、個体の生育が確認できたことから、専門家への確認、報告を踏まえて、調査は終了した。

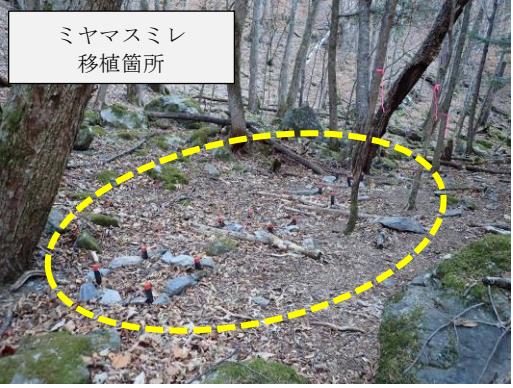
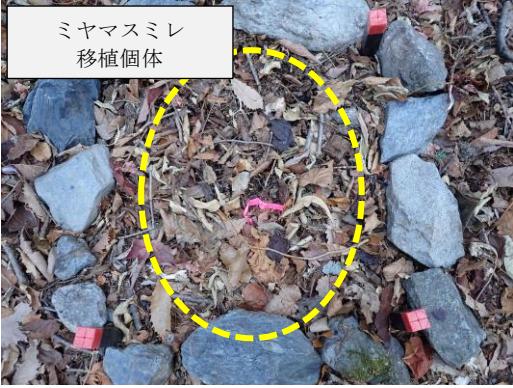
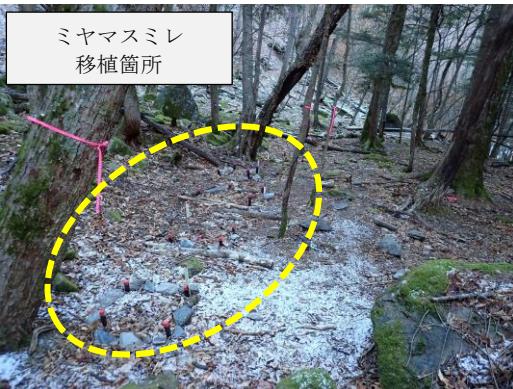
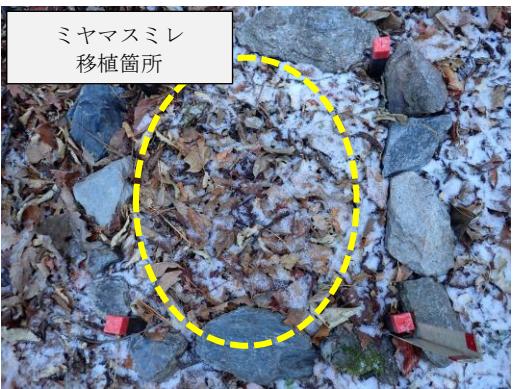
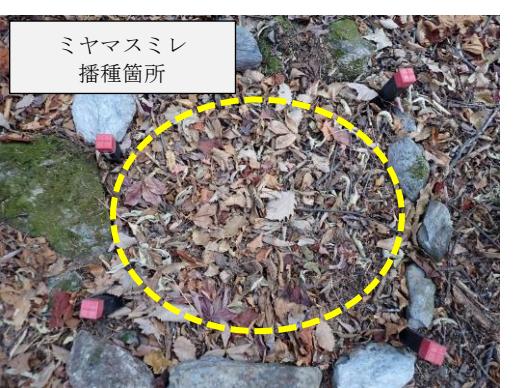
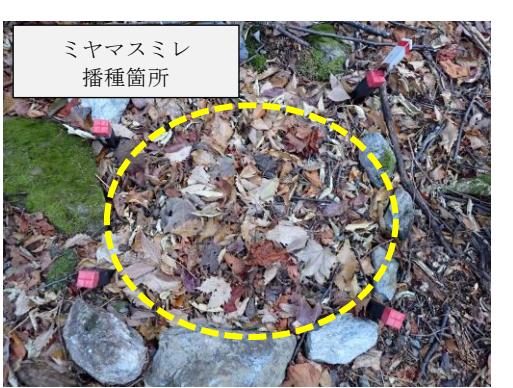
図 4-4 生育状況調査結果（ミヤマスミレ）

移植・播種後 1 ヶ月以内の確認（2025 年 12 月 9 日、12 月 18 日）においては、表土の流出やシカ等による掘り返しもなく、移植・播種箇所の環境変化や移植個体の変化は特に見られなかった。

<p>ミヤマスミレ 移植箇所</p>

<p>ミヤマスミレ 移植個体</p>
<p><u>全景写真</u></p>	<p><u>近景写真</u></p>
<p>移植後の現地状況（2025年12月9日：移植後1ヶ月以内）</p>

<p>ミヤマスミレ 移植箇所</p>
<p><u>全景写真</u></p>	<p><u>近景写真</u></p>
<p>移植後の現地状況（2025年12月18日：移植後1ヶ月以内）</p>

<p>ミヤマスミレ 播種箇所</p>

<p>ミヤマスミレ 播種箇所</p>
<p>播種後の現地状況 (2025年12月9日：播種後1ヶ月以内)</p>	<p>播種後の現地状況 (2025年12月18日：播種後1ヶ月以内)</p>

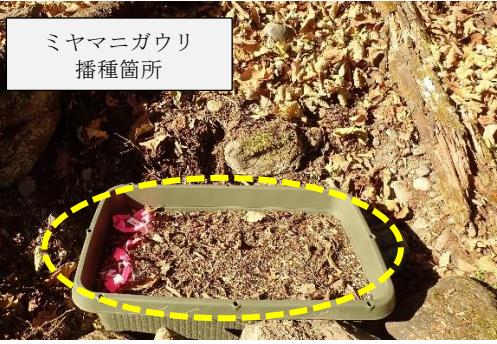
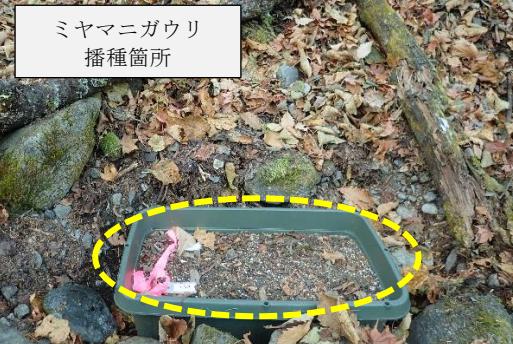
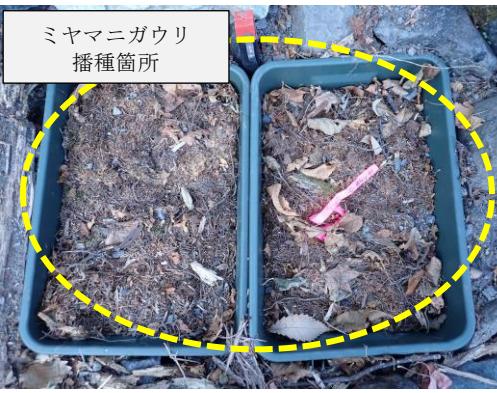
播種後 1 ヶ月以内の確認（2025 年 11 月 20 日、11 月 27 日、12 月 9 日、12 月 18 日）においては、表土の流出やシカ等による掘り返しもなく、播種箇所の環境変化は特に見られなかった。

<p>ミヤマニガウリ 播種箇所</p>

<p>ミヤマニガウリ 播種箇所</p>
<p>播種後の現地状況 (2025年11月20日：播種後1ヶ月以内)</p>	<p>播種後の現地状況 (2025年11月27日：播種後1ヶ月以内)</p>

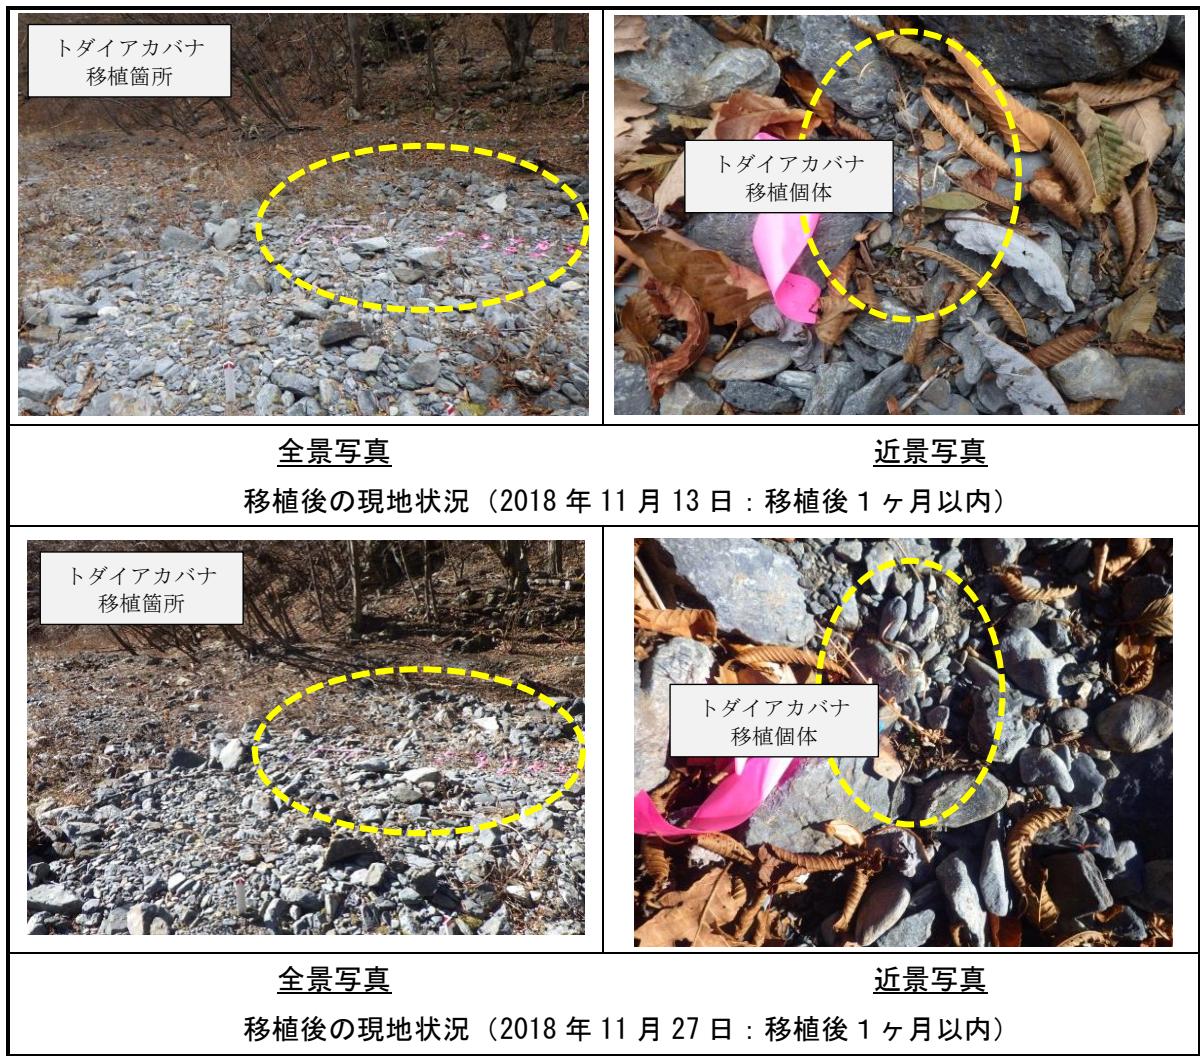
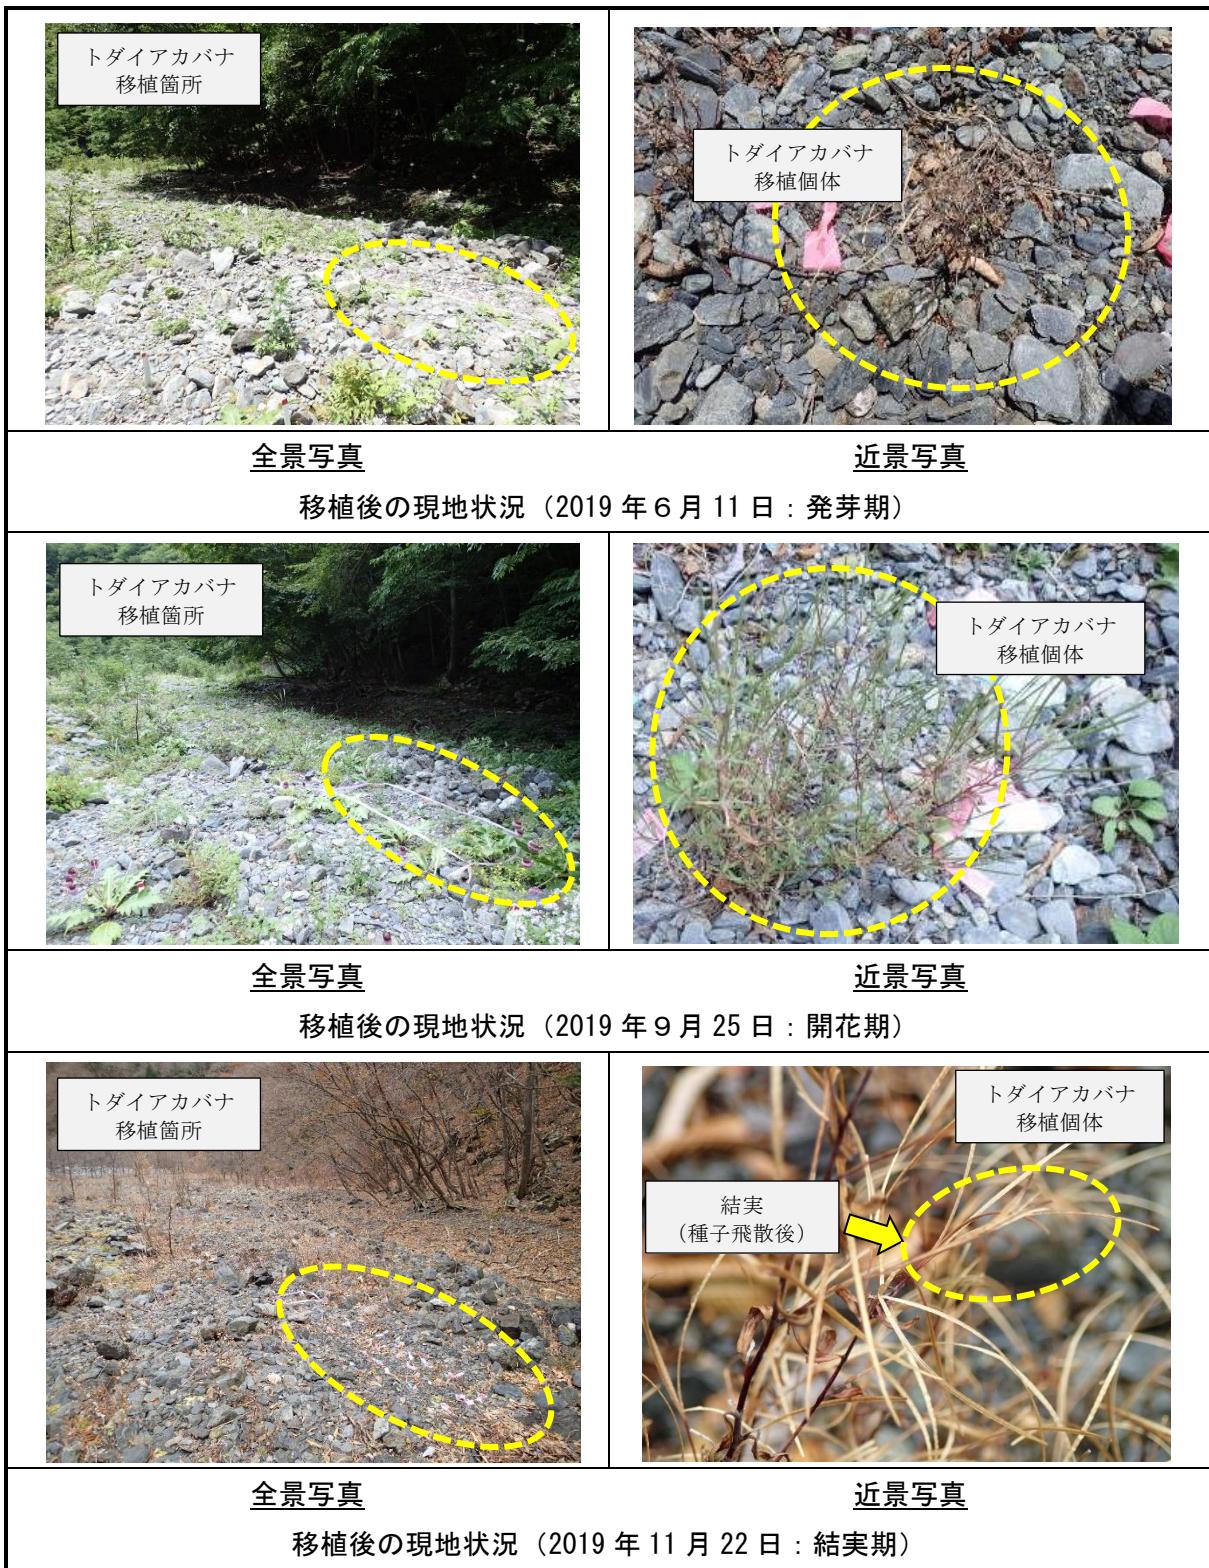
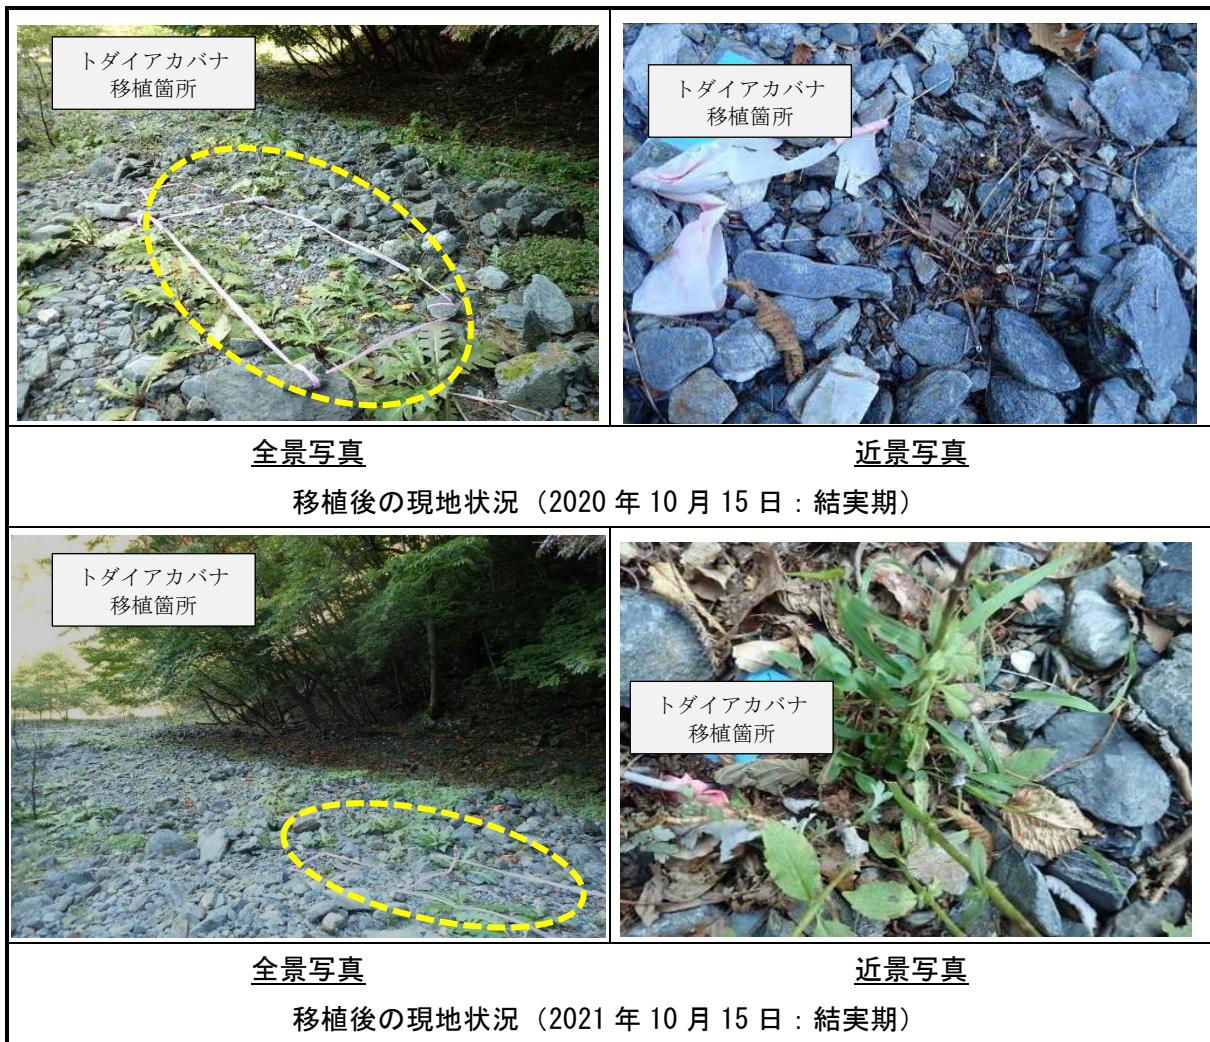
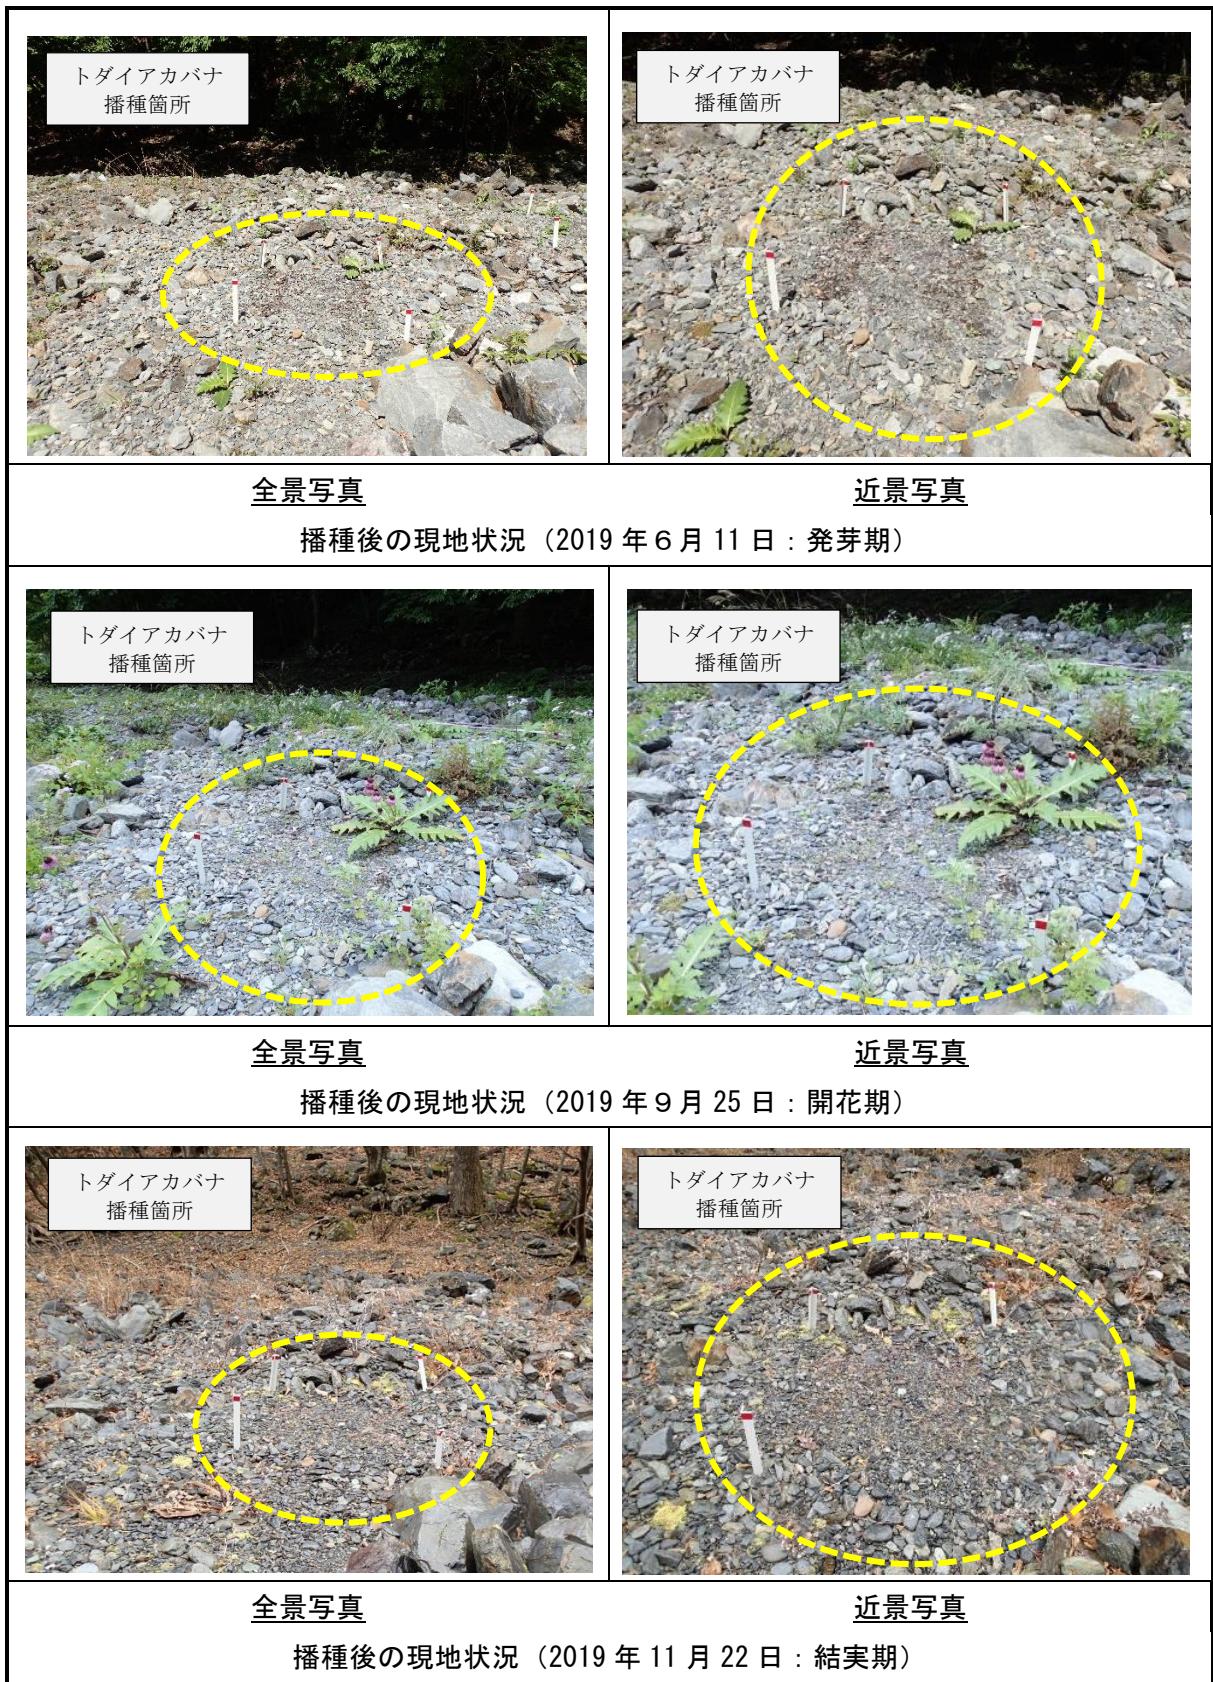
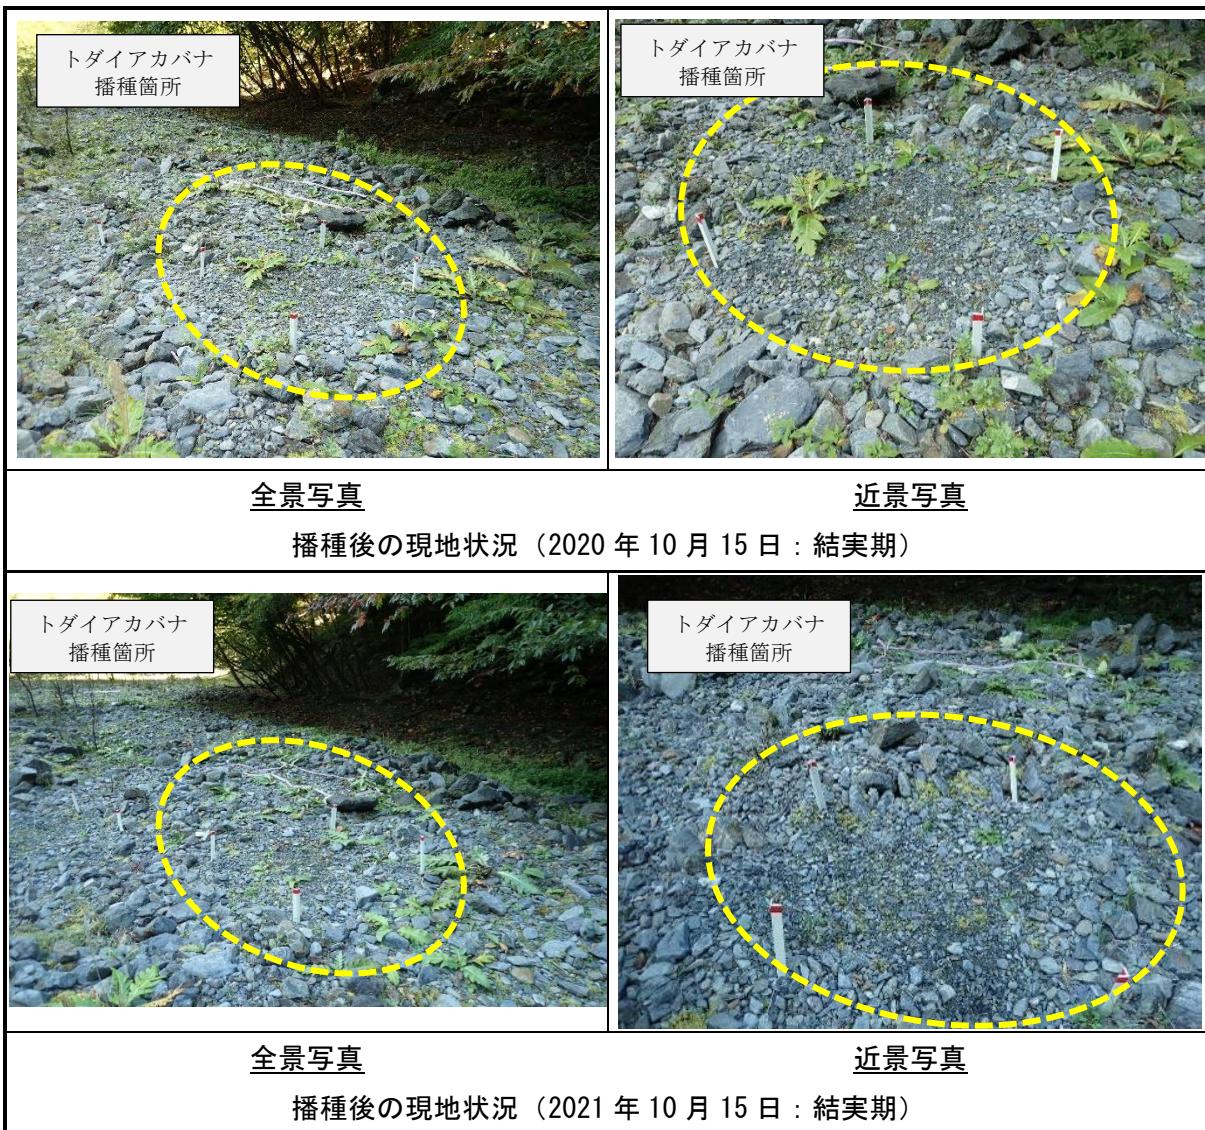
図 4-6(1) 生育状況調査結果（トダイアカバナ）

移植・播種後 1 ヶ月以内の確認（2018 年 11 月 13 日、2018 年 11 月 27 日）においては、表土の流出やシカ等による掘り返しもなく、移植・播種地の環境変化や移植個体の変化は特に見られなかった。

移植・播種後 1 年目の発芽期の確認（2019 年 6 月 11 日）では、1 個体の生育を確認した。開花期の確認（2019 年 9 月 25 日）では、1 個体の開花、結実を確認した。結実期の確認（2019 年 11 月 22 日）では、1 個体の生育を確認した。播種箇所においては、発芽は確認されなかった。

移植・播種後 2 年目の結実期の確認（2020 年 10 月 15 日）では、個体の生育は確認されなかった。播種箇所においては、発芽は確認されなかった。

移植・播種後 3 年目の結実期の確認（2021 年 10 月 15 日）では、個体の生育は確認されなかった。播種箇所においては、発芽は確認されなかった。

移植・播種後 3 年間の調査において、移植・播種後 2 年目、3 年目の調査では個体の生育は確認されなかった。しかしながら、本書の対象ヤードではないが、ツバクロ発生土置き場計画地から図 4-6 の付近へ移植した個体は、移植後 3 年間の調査において個体の生育を確認できしたことから、専門家への確認、報告を踏まえて、調査は終了した。

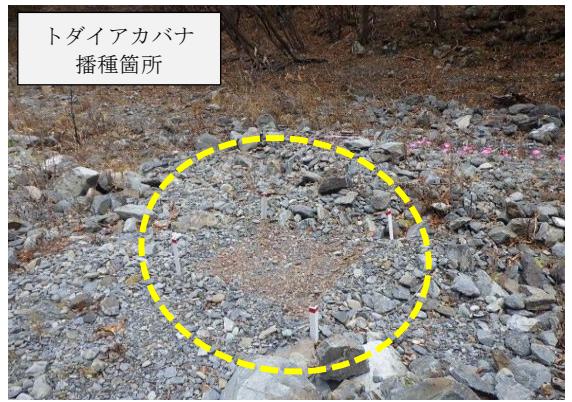
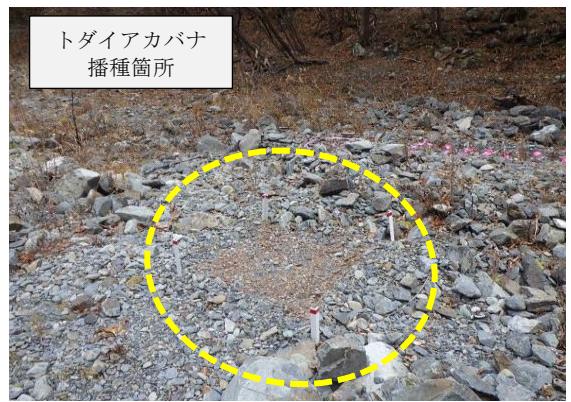
図 4-6(4) 生育状況調査結果（トダイアカバナ）

<p>トダイアカバナ 播種箇所</p>

<p>トダイアカバナ 播種箇所</p>
<p>播種後の現地状況 (2018年11月13日：播種後1ヶ月以内)</p>	<p>播種後の現地状況 (2018年11月27日：播種後1ヶ月以内)</p>

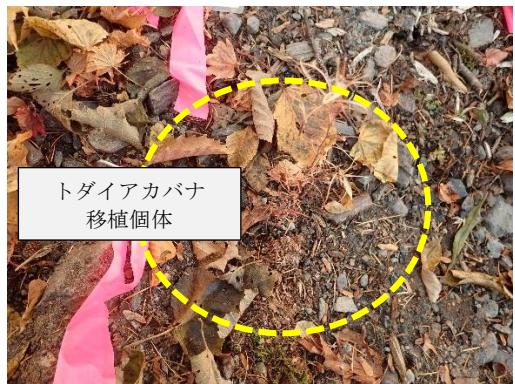
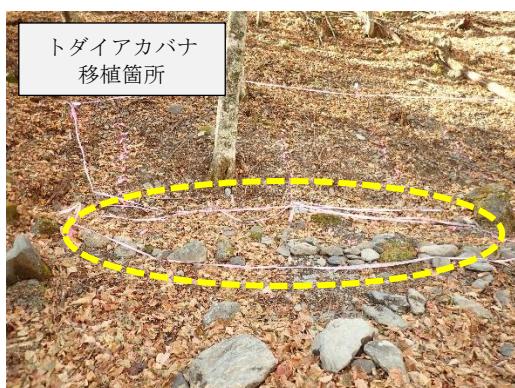
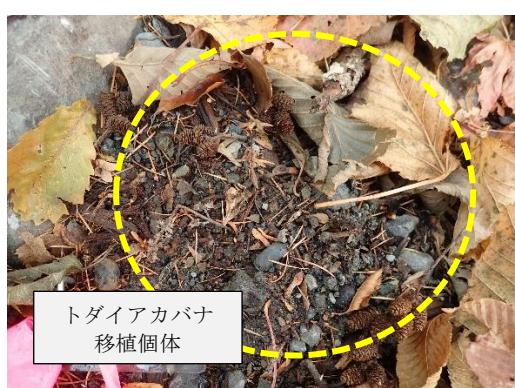
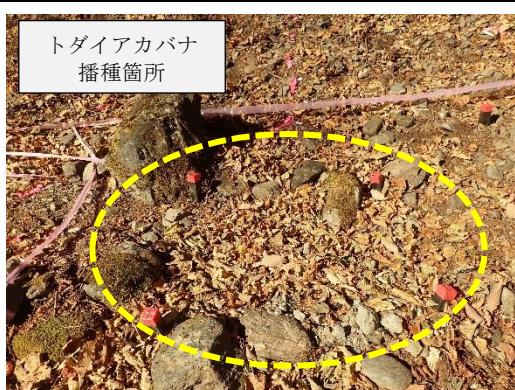
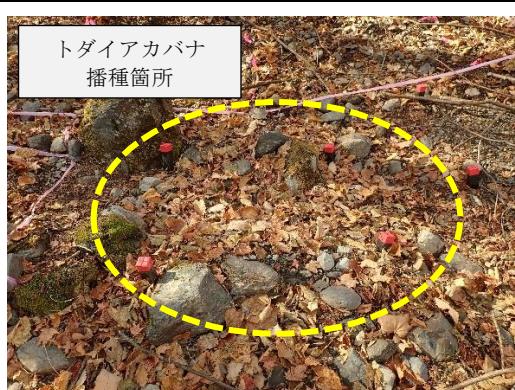
図 4-6(7) 生育状況調査結果（トダイアカバナ）

移植・播種後 1 ヶ月以内の確認（2025 年 11 月 20 日、11 月 26 日）においては、表土の流出やシカ等による掘り返しもなく、移植・播種地の環境変化や移植個体の変化は特に見られなかった。

移植後の現地状況（2025年11月20日：移植後1ヶ月以内）

移植後の現地状況（2025年11月26日：移植後1ヶ月以内）

播種後の現地状況

（2025年11月20日：播種後1ヶ月以内）
