「中央新幹線（東京都・名古屋市間）
環境影響評価書【静岡県】平成26年8月」
に基づく事後調査報告書
(準備工事着手前)

2026年2月

東海旅客鉄道株式会社

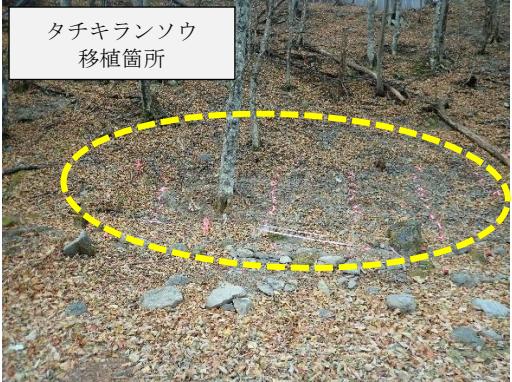
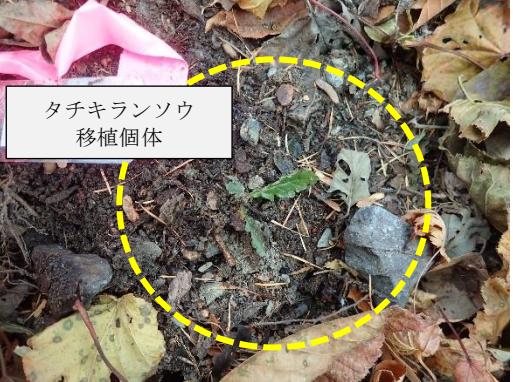
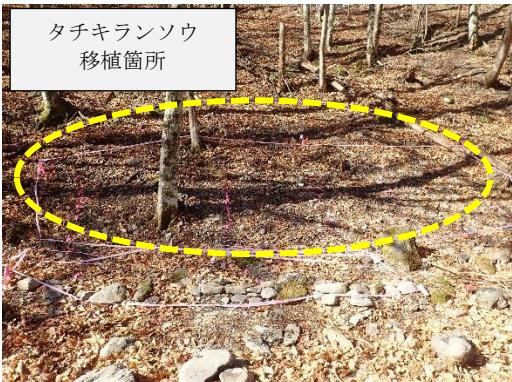
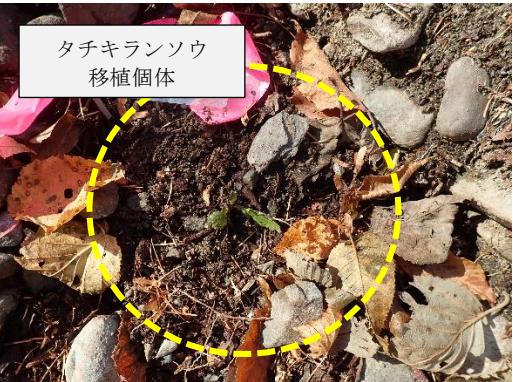
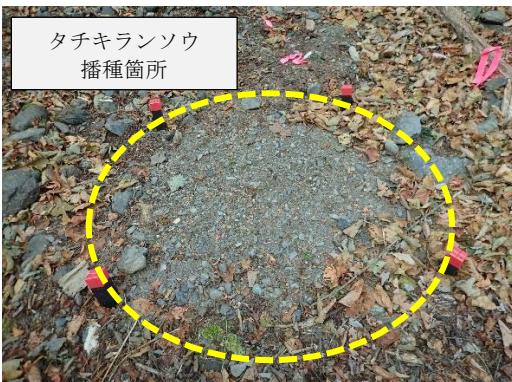
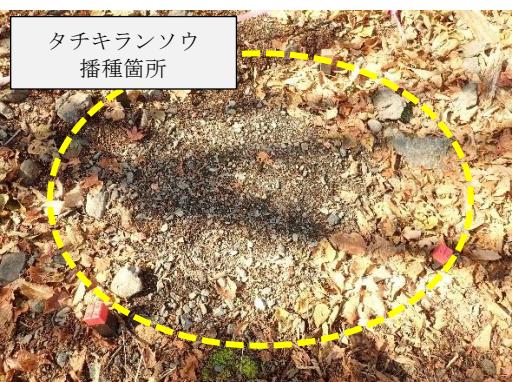
図 4-7 生育状況調査結果（タチキランソウ）

移植・播種後 1 ヶ月以内の確認（2025 年 11 月 20 日、11 月 26 日）においては、表土の流出やシカ等による掘り返しもなく、移植・播種箇所の環境変化や移植個体の変化は特に見られなかった。

<p>タチキランソウ 移植箇所</p>

<p>タチキランソウ 移植個体</p>
<p><u>全景写真</u></p> <p><u>近景写真</u></p> <p>移植後の現地状況（2025年11月20日：移植後1ヶ月以内）</p>

<p>タチキランソウ 移植個体</p>
<p><u>全景写真</u></p> <p><u>近景写真</u></p> <p>移植後の現地状況（2025年11月26日：移植後1ヶ月以内）</p>

<p>タチキランソウ 播種箇所</p>

<p>タチキランソウ 播種箇所</p>
<p><u>播種後の現地状況</u></p> <p>（2025年11月20日：播種後1ヶ月以内）</p>	
<p><u>播種後の現地状況</u></p> <p>（2025年11月26日：播種後1ヶ月以内）</p>

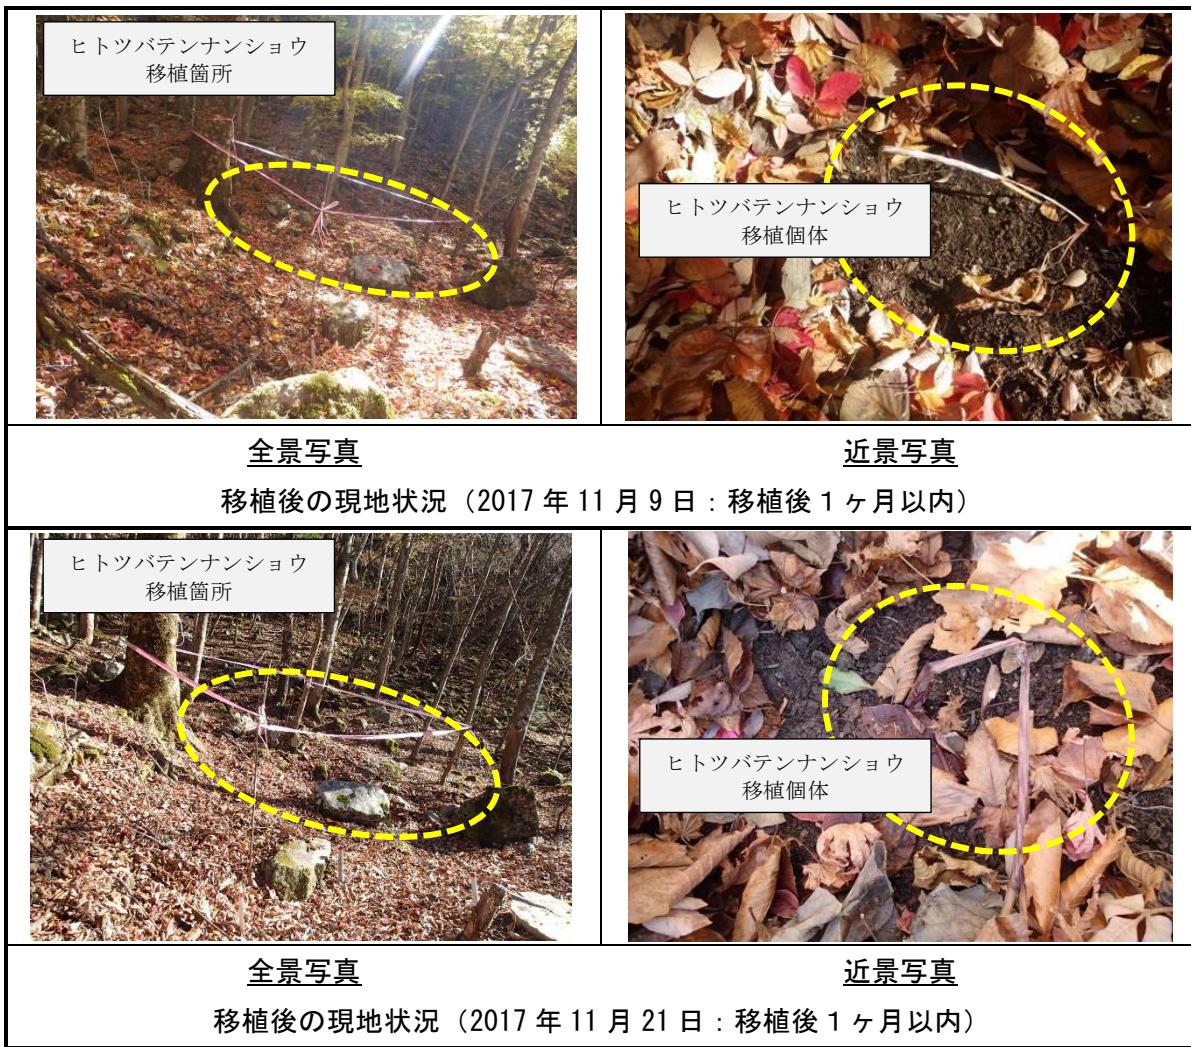
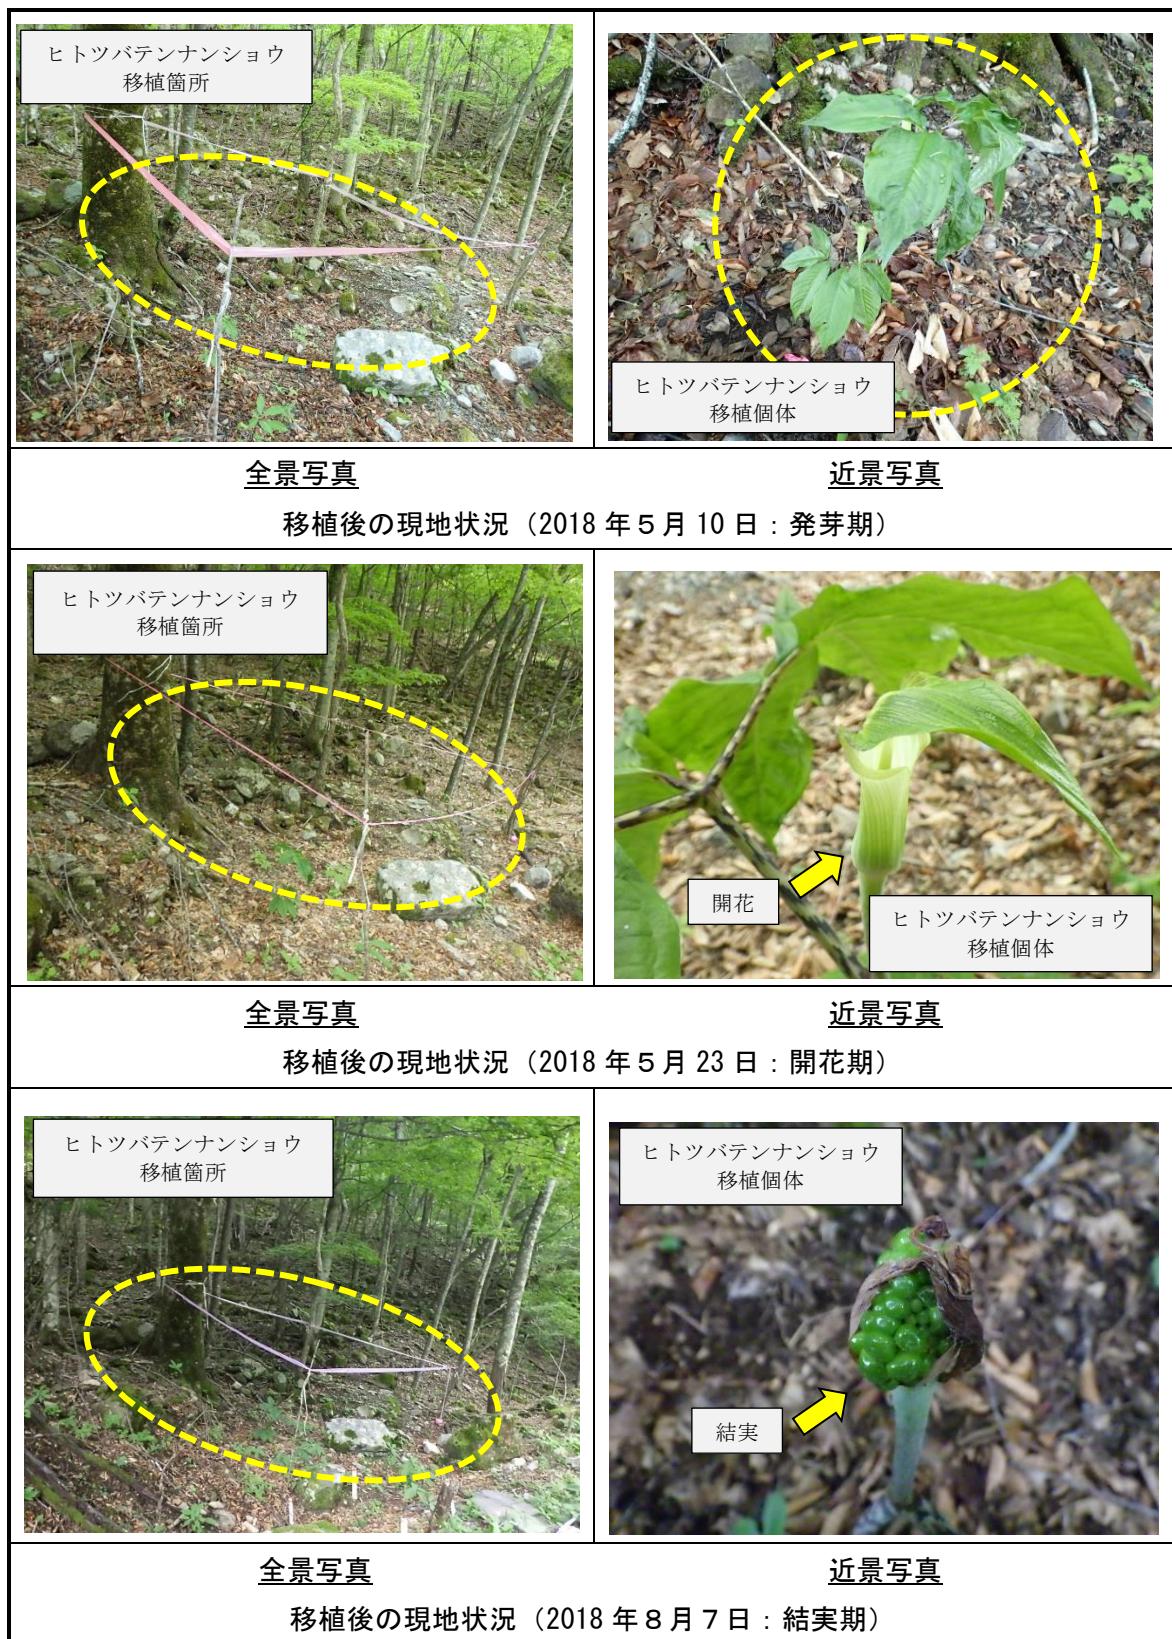
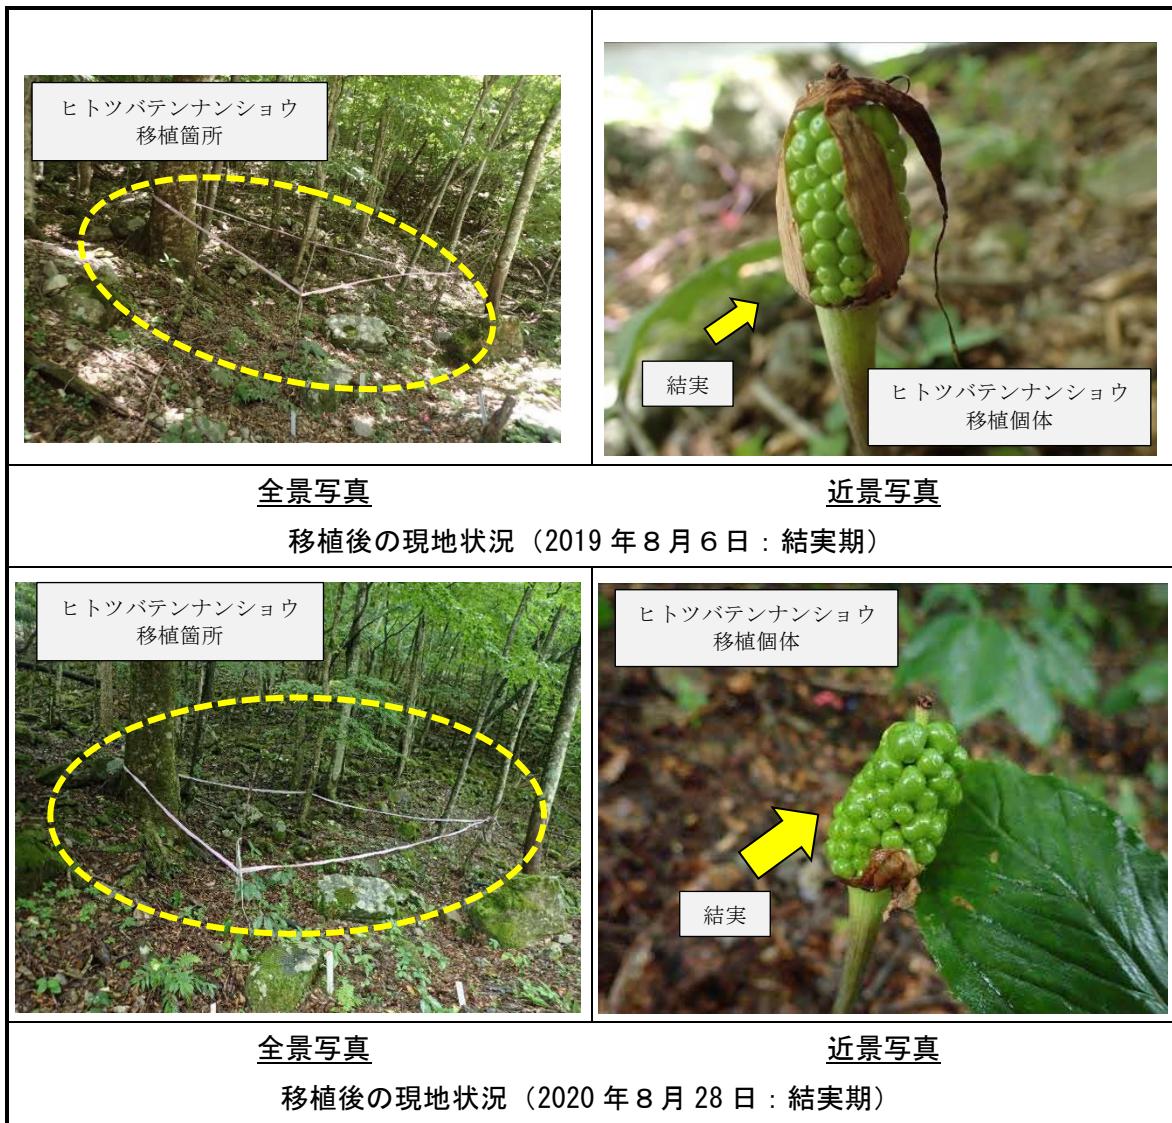
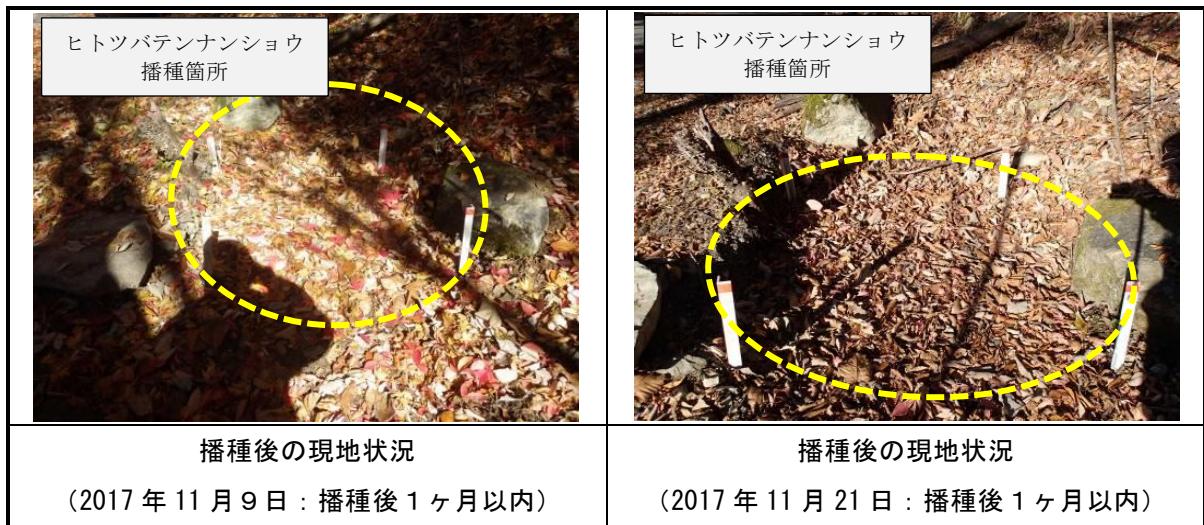
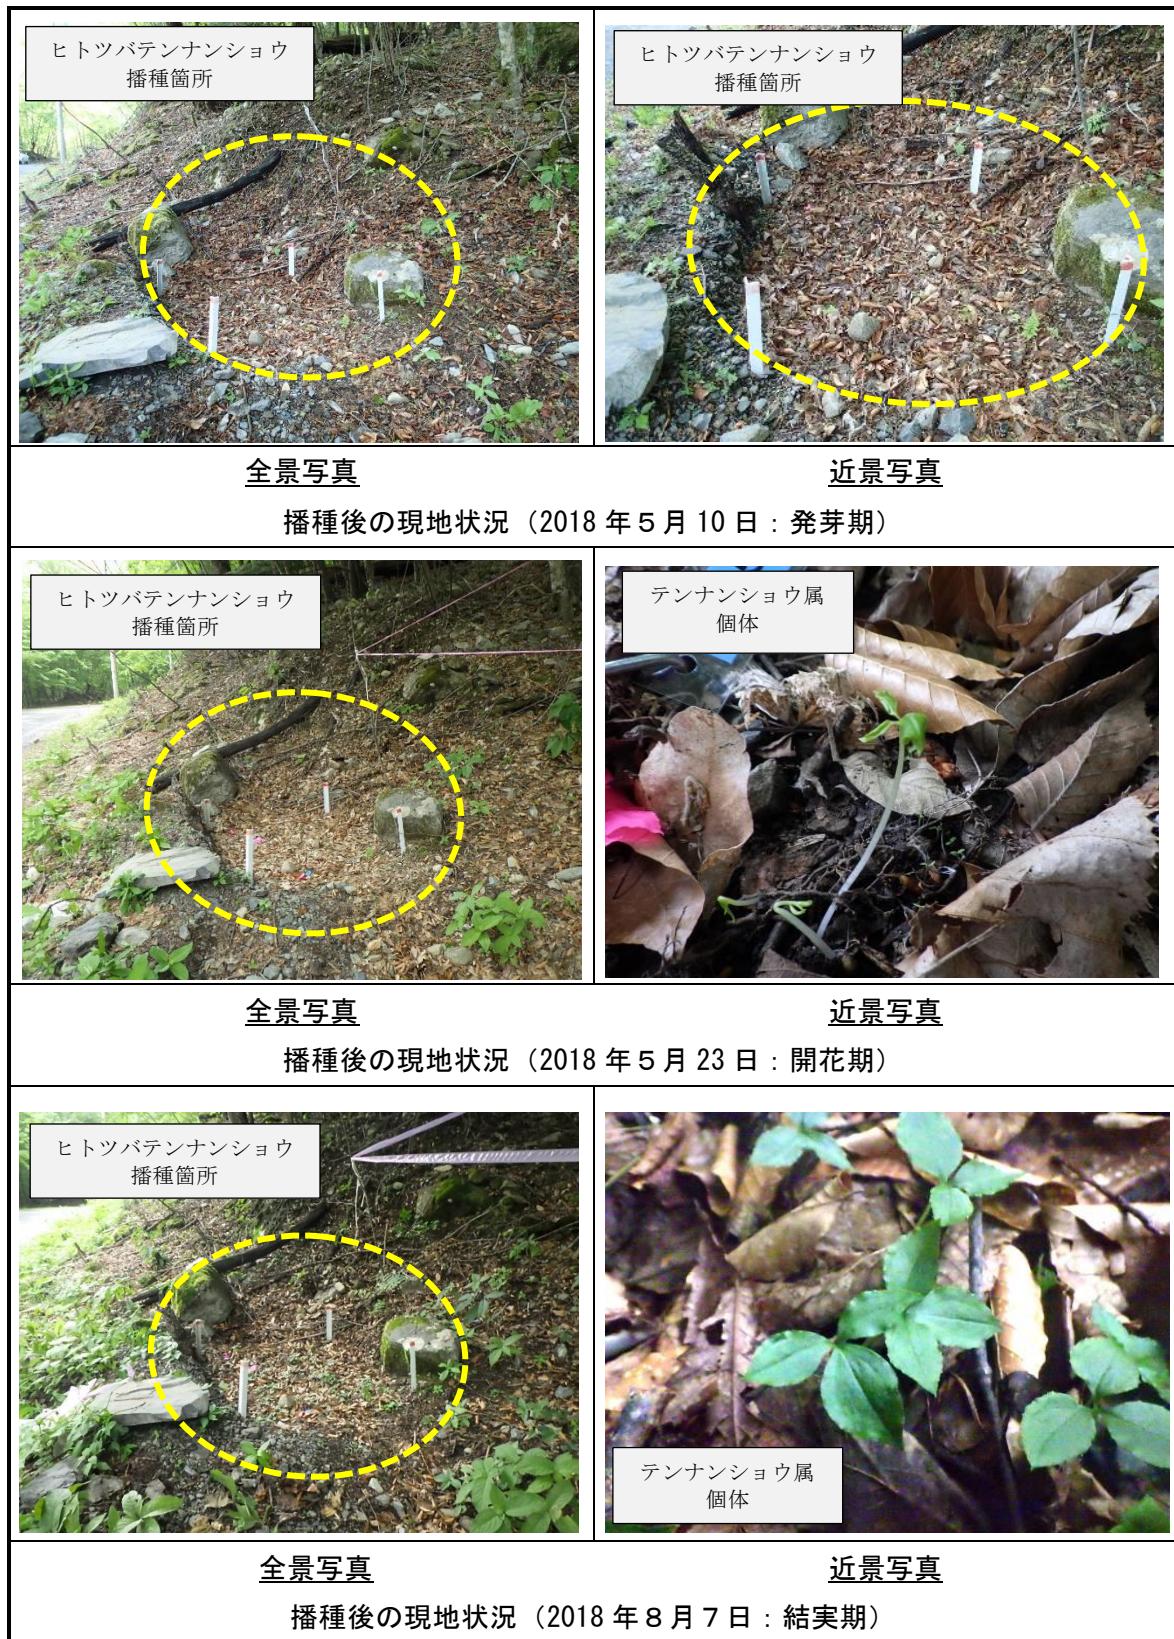
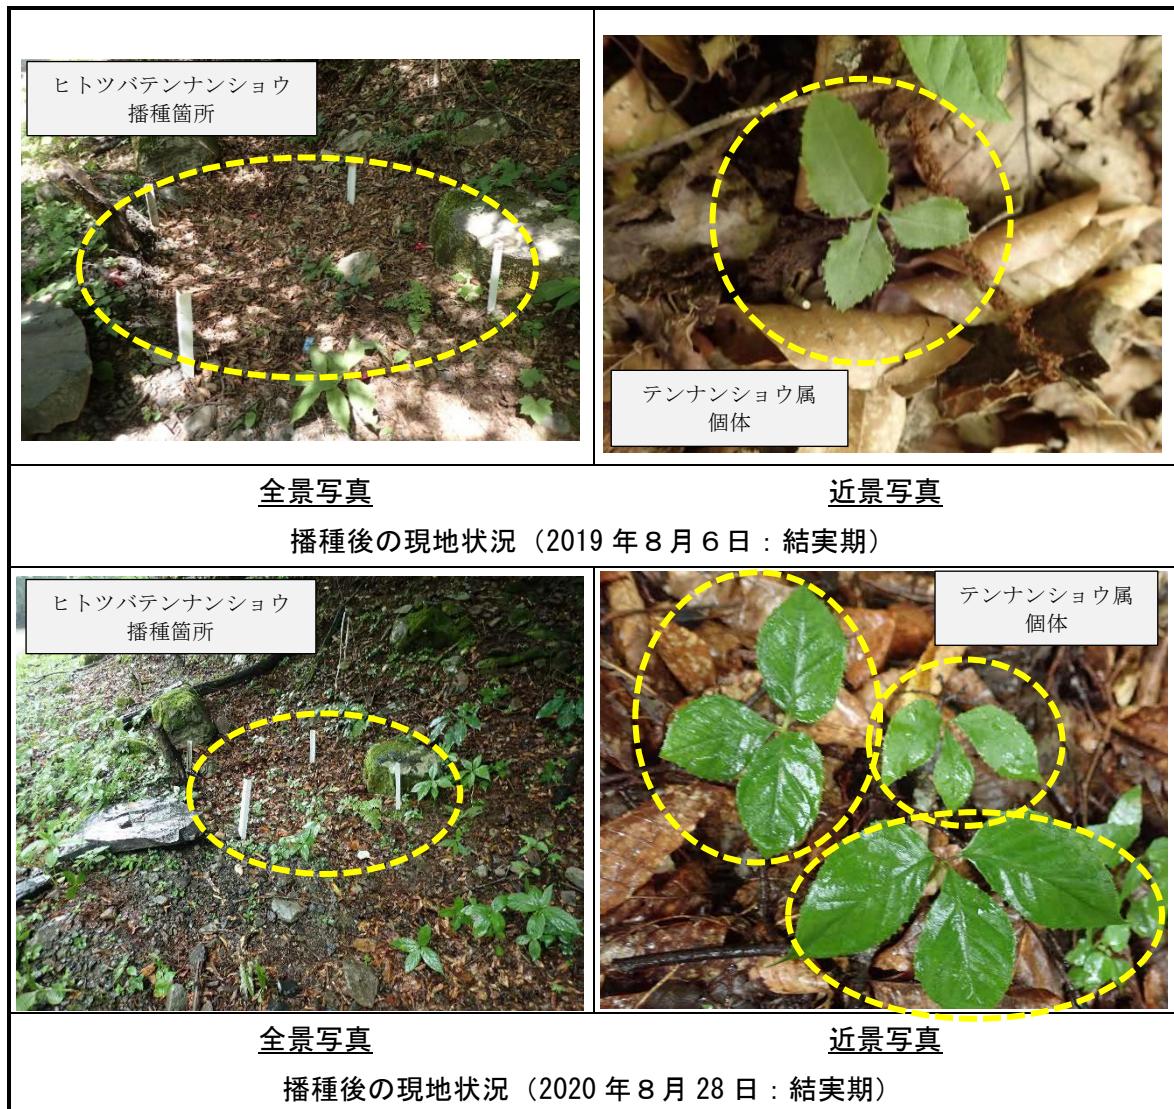
図 4-8(1) 生育状況調査結果（ヒトツバテンナンショウ）

移植・播種後 1 ヶ月以内の確認（2017 年 11 月 9 日、11 月 21 日）においては、表土の流出やシカ等による掘り返しもなく、移植・播種地の環境変化は特に見られなかった。また、移植個体の変化も特に見られなかった。

移植・播種後 1 年目の発芽期の確認（2018 年 5 月 10 日）では、2 個体の発芽及び開花が確認された。開花期の確認（2018 年 5 月 23 日）では、2 個体の開花を確認した。結実期の確認

（2018 年 8 月 7 日）では、2 個体の生育を確認したが、結実は確認されなかった。播種箇所においては、開花期及び結実期に、本種を含むテンナンショウ属の芽生えを確認した。

移植・播種後 2 年目の結実期の確認（2019 年 8 月 6 日）では、2 個体の結実を確認した。播種箇所においては、本種が含まれるテンナンショウ属の一種の発芽を 17 個体確認した。

移植・播種後 3 年目の結実期の確認（2020 年 8 月 28 日）では、2 個体の生育を確認したが、結実は確認されなかった。播種箇所においては、本種が含まれるテンナンショウ属の一種の発芽を 27 個体確認した。

移植・播種後 3 年間の調査において、個体の生育が確認できたことから、専門家への確認、報告を踏まえて、調査は終了した。

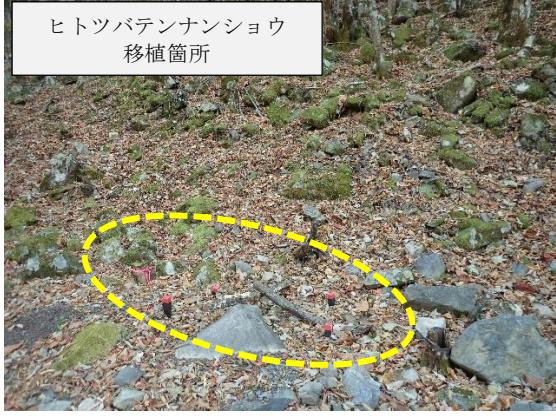
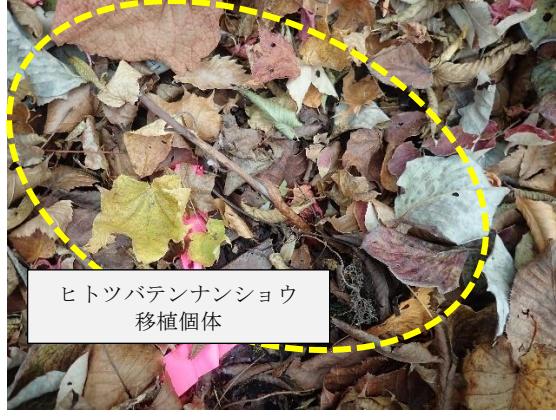
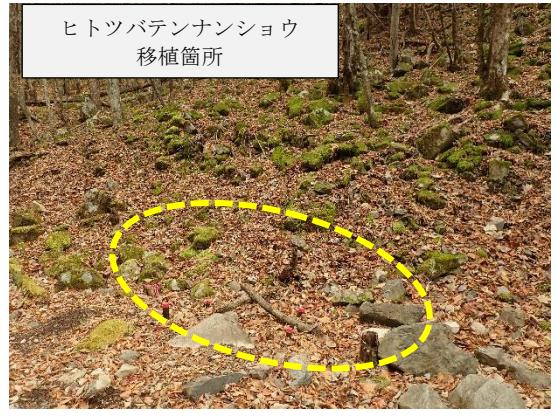
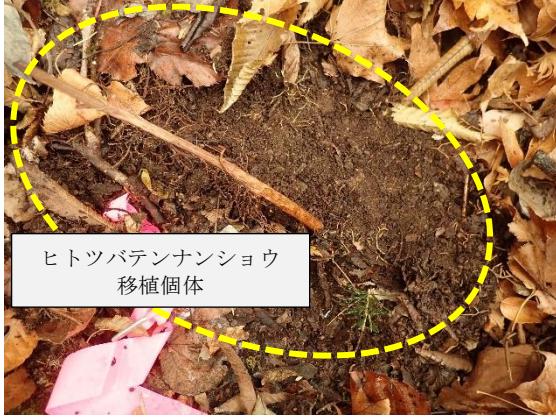
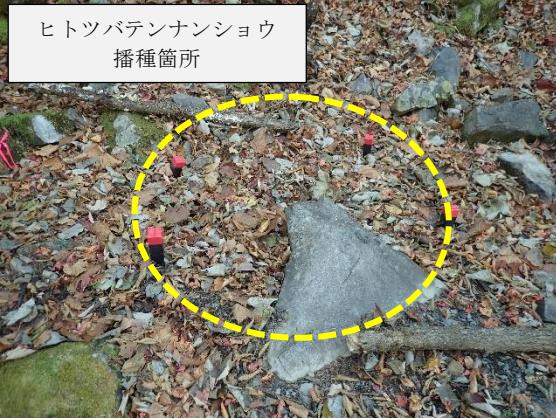
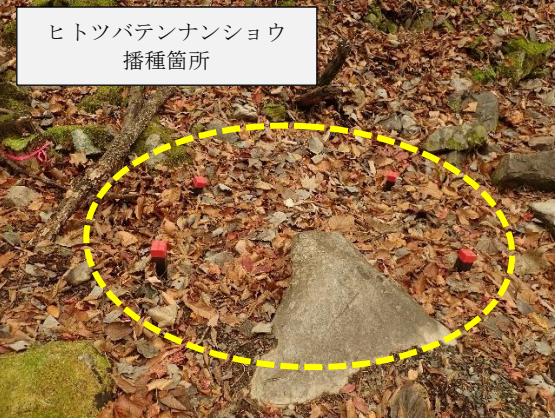
図 4-8(7) 生育状況調査結果（ヒトツバテンナンショウ）

移植・播種後 1 ヶ月以内の確認（2025 年 11 月 20 日、11 月 26 日）においては、表土の流出やシカ等による掘り返しもなく、移植・播種地の環境変化や移植個体の変化は特に見られなかった。

<p>ヒトツバテンナンショウ 移植箇所</p>

<p>ヒトツバテンナンショウ 移植個体</p>
<u>全景写真</u>	<u>近景写真</u>
移植後の現地状況（2025年11月20日：移植後1ヶ月以内）

<p>ヒトツバテンナンショウ 移植個体</p>
<u>全景写真</u>	<u>近景写真</u>
移植後の現地状況（2025年11月26日：移植後1ヶ月以内）

<p>ヒトツバテンナンショウ 播種箇所</p>

<p>ヒトツバテンナンショウ 播種箇所</p>
<u>播種後の現地状況</u>	<u>播種後の現地状況</u>
(2025年11月20日：播種後1ヶ月以内)	
(2025年11月26日：播種後1ヶ月以内)

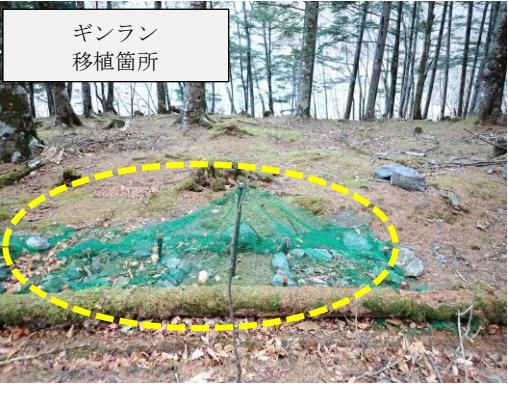
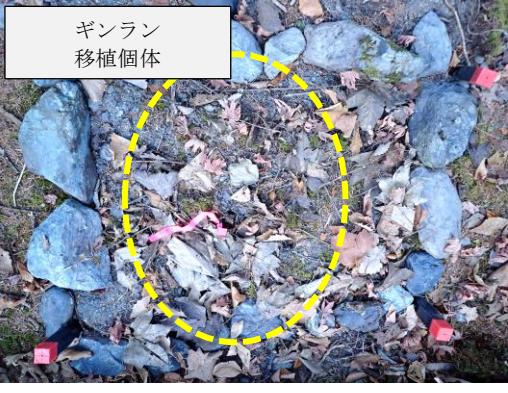
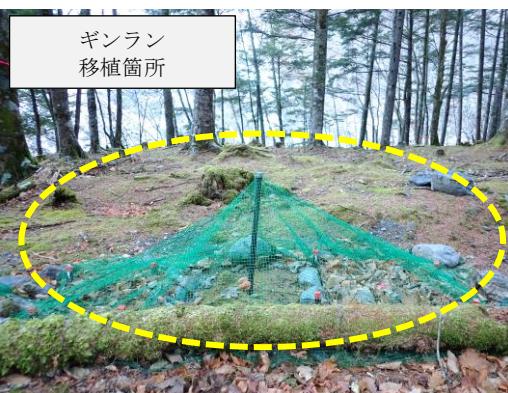
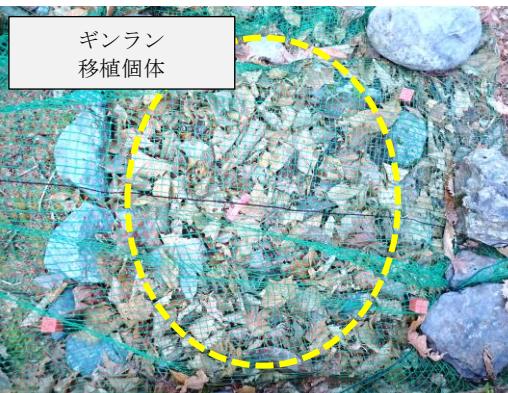
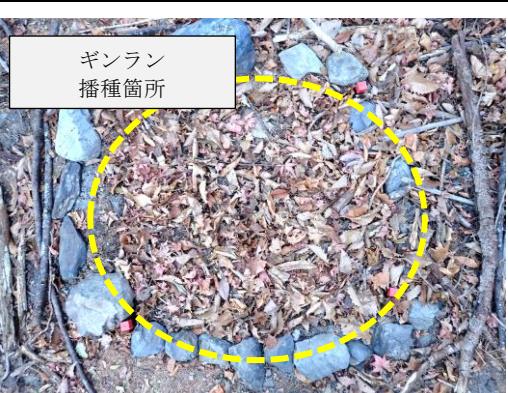
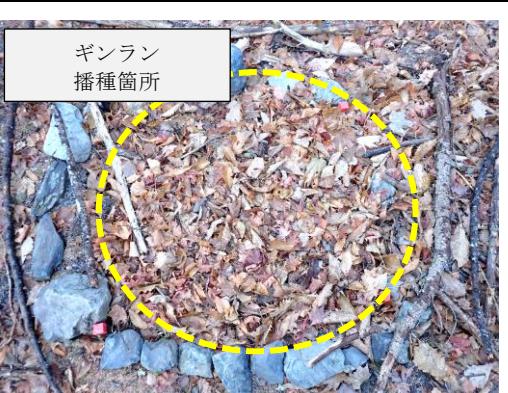
図 4-9 生育状況調査結果（ギンラン）

移植・播種後 1 ヶ月以内の確認（2025 年 12 月 9 日、12 月 18 日）においては、表土の流出やシカ等による掘り返しもなく、移植・播種箇所の環境変化や移植個体の変化は特に見られなかった。

<p>ギンラン 移植箇所</p>

<p>ギンラン 移植個体</p>
<p><u>全景写真</u></p>	<p><u>近景写真</u></p>
<p>移植後の現地状況（2025年12月9日：移植後1ヶ月以内）</p>

<p>ギンラン 移植個体</p>
<p><u>全景写真</u></p>	<p><u>近景写真</u></p>
<p>移植後の現地状況（2025年12月18日：移植後1ヶ月以内）</p>

<p>ギンラン 播種箇所</p>

<p>ギンラン 播種箇所</p>
<p>播種後の現地状況 (2025年12月9日：播種後1ヶ月以内)</p>	<p>播種後の現地状況 (2025年12月18日：播種後1ヶ月以内)</p>

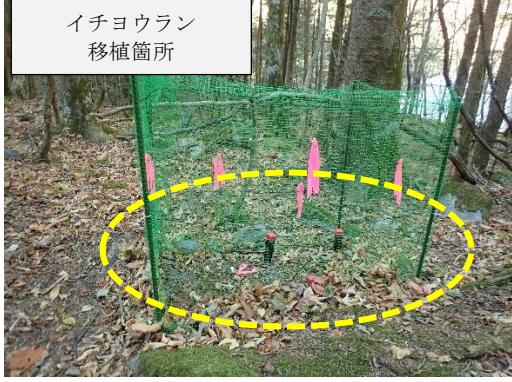
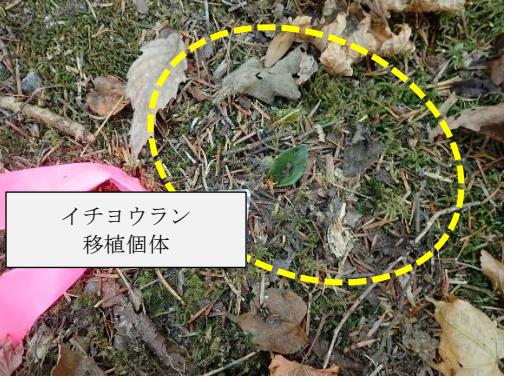
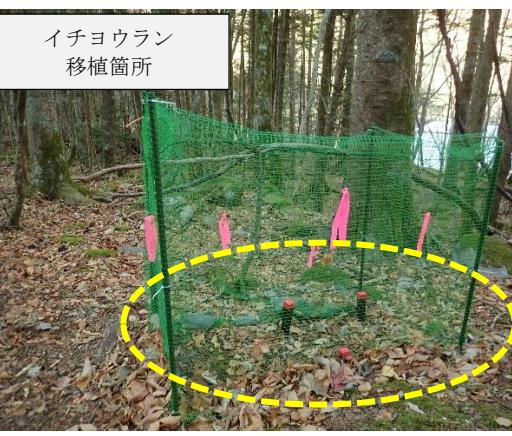
移植・播種後 1 ヶ月以内の確認（2025 年 11 月 21 日、11 月 27 日）においては、表土の流出やシカ等による掘り返しもなく、移植・播種箇所の環境変化や移植個体の変化は特に見られなかった。

<p>イチョウラン 移植箇所</p>

<p>イチョウラン 移植個体</p>
<p><u>全景写真</u></p> <p>移植後の現地状況（2025年11月21日：移植後1ヶ月以内）</p>	<p><u>移植個体写真</u></p>

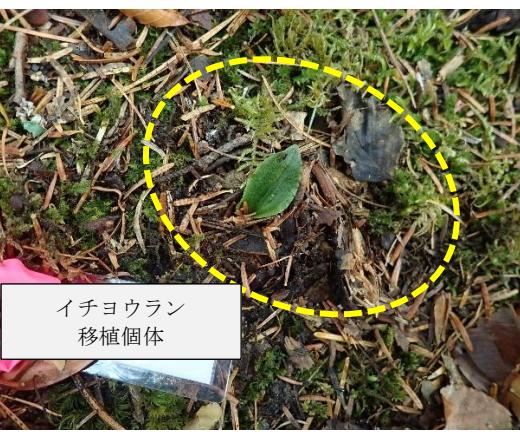
図 4-10 生育状況調査結果（イチョウラン）

<p>イチョウラン 移植個体</p>
<p><u>全景写真</u></p> <p>移植後の現地状況（2025年11月27日：移植後1ヶ月以内）</p>	<p><u>移植個体写真</u></p>

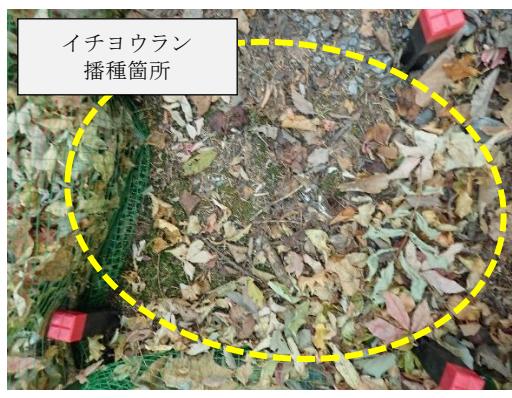
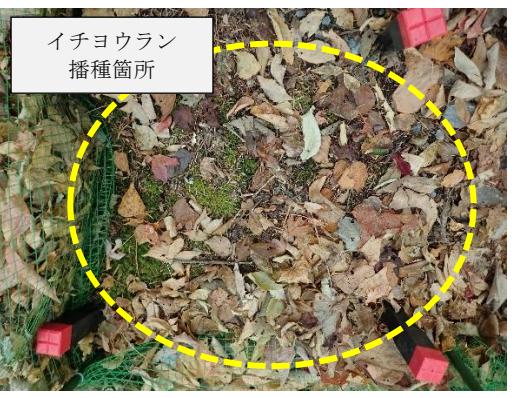
<p>イチョウラン 播種箇所</p>
<p><u>播種後の現地状況</u></p> <p>（2025年11月21日：播種後1ヶ月以内）</p>	<p><u>播種後の現地状況</u></p> <p>（2025年11月27日：播種後1ヶ月以内）</p>

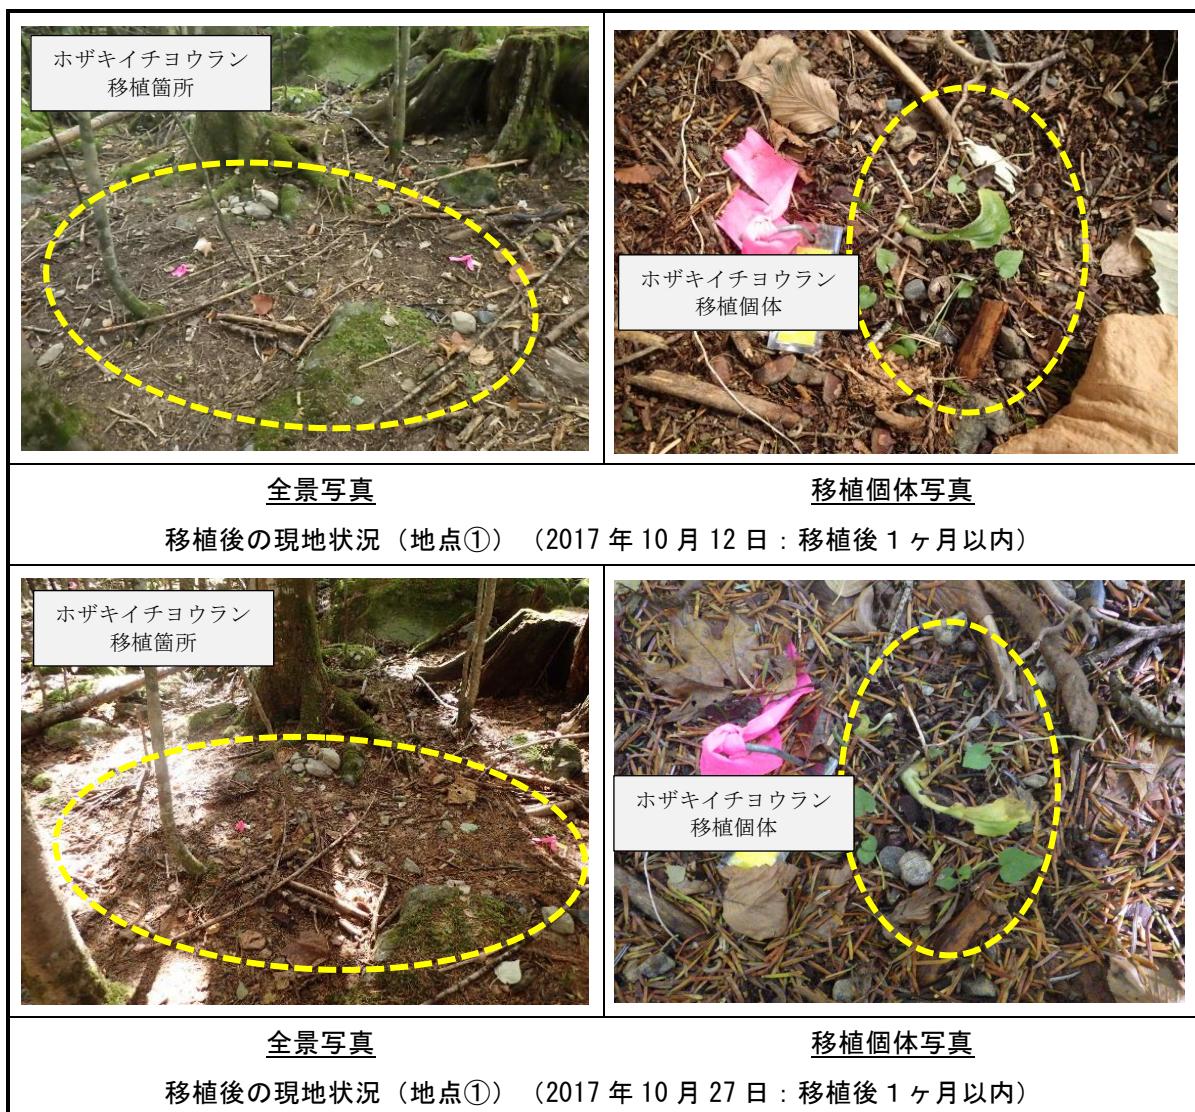
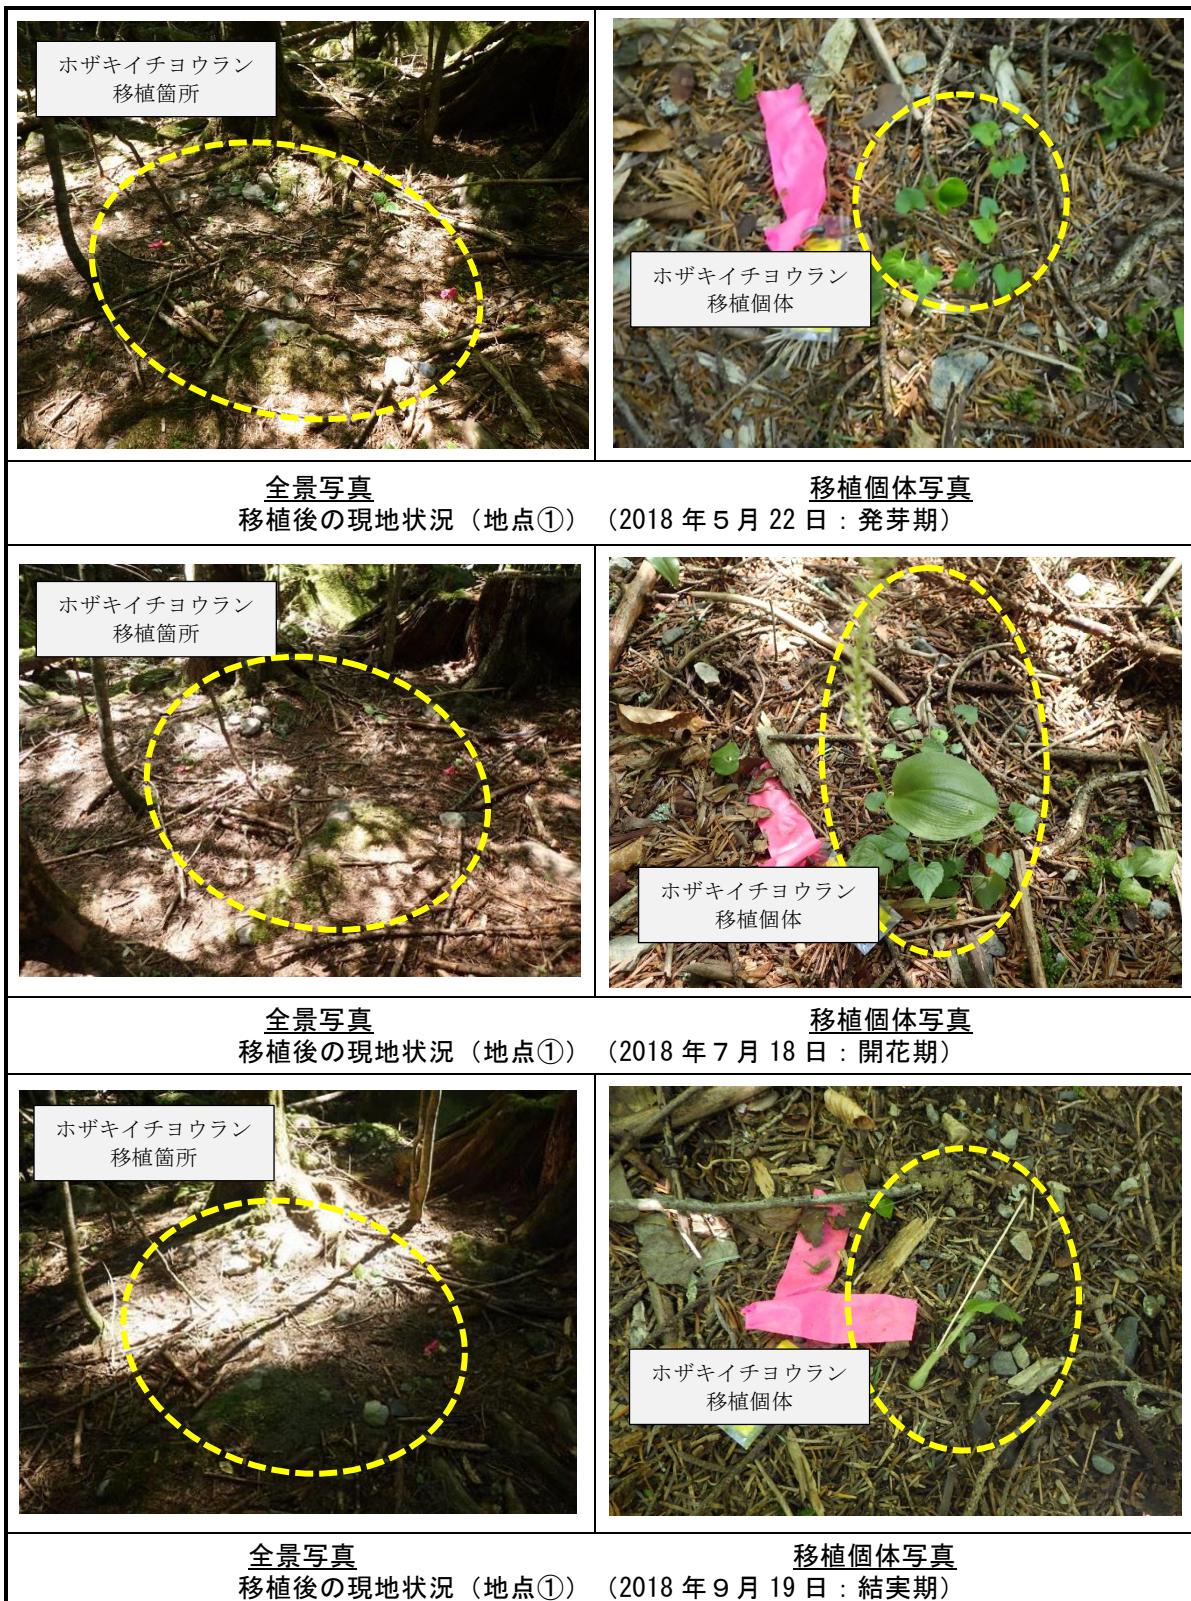
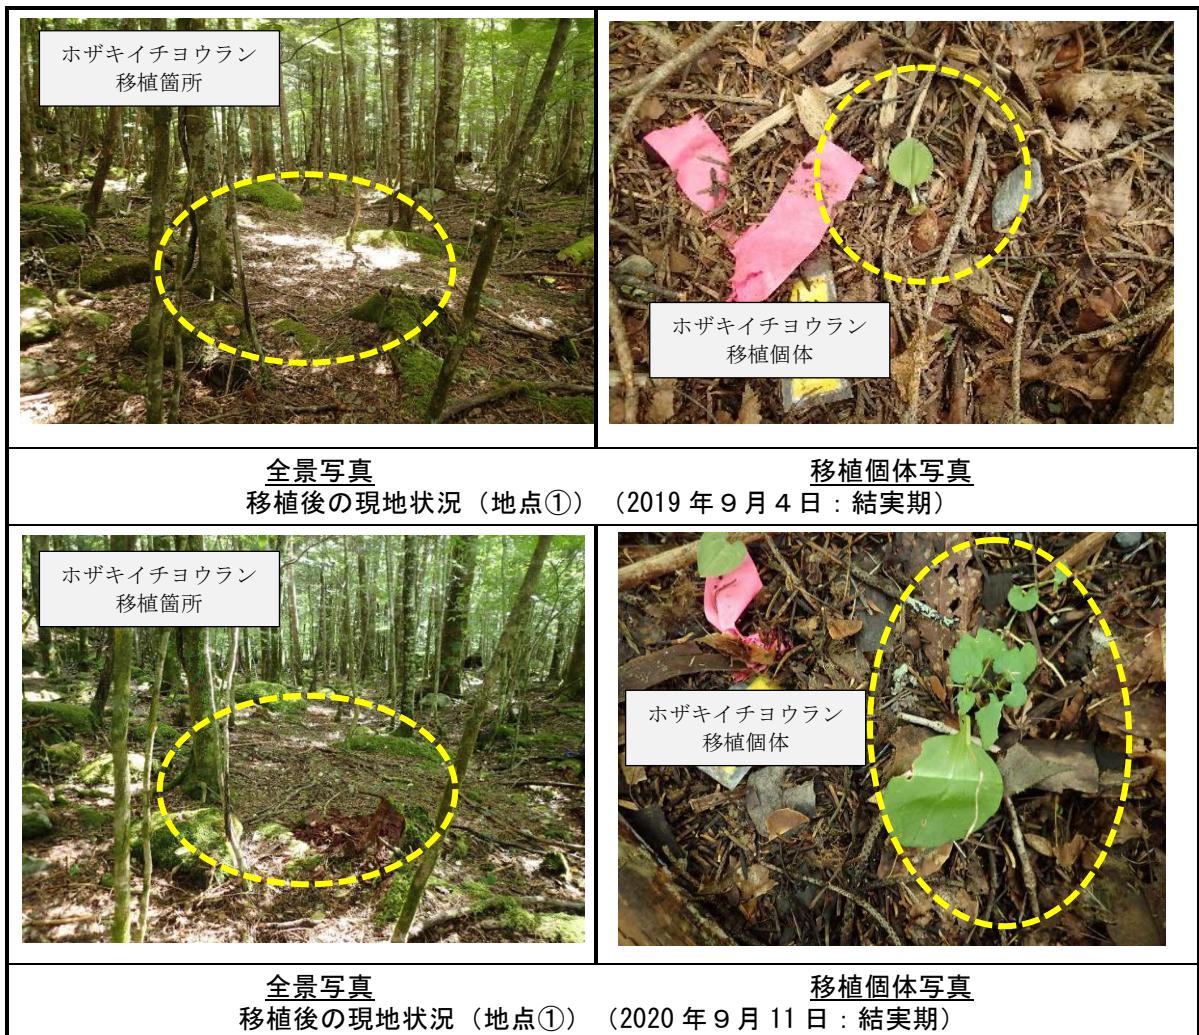
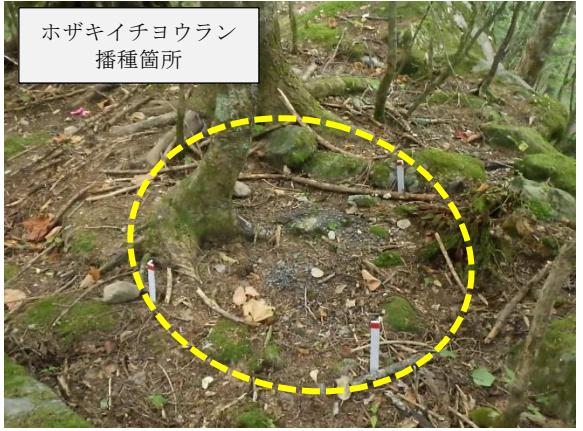
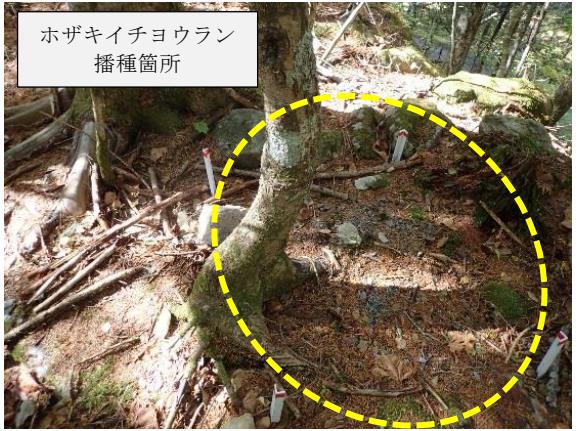
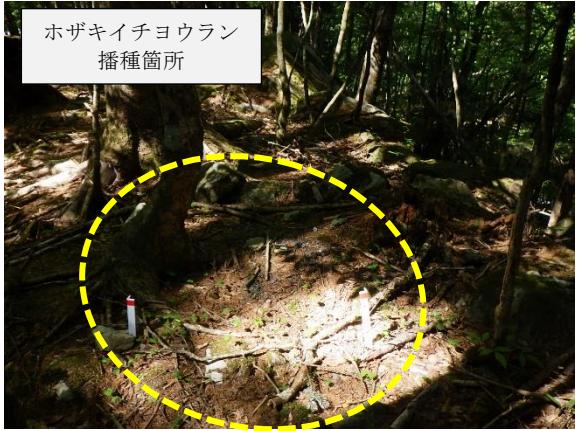
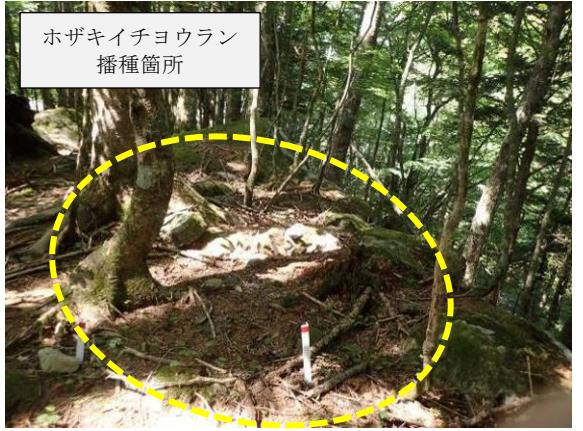
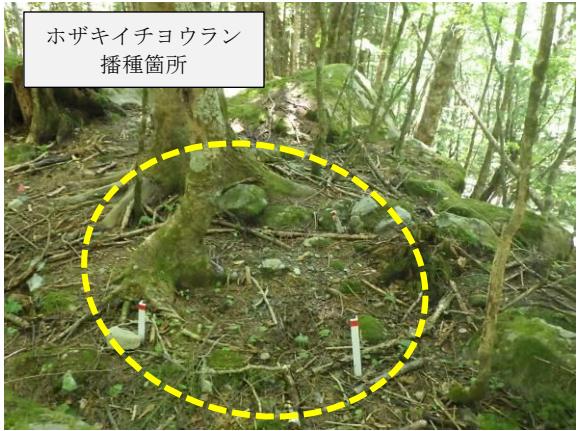
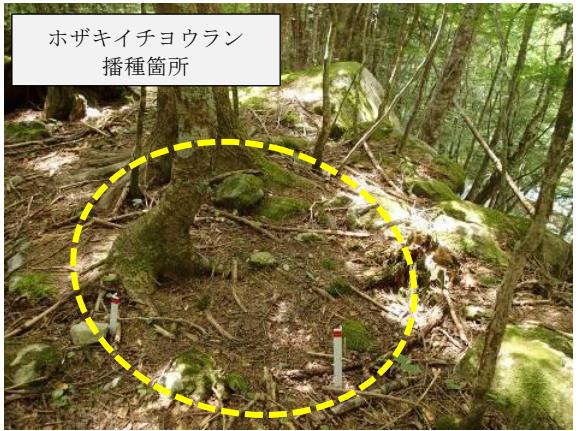
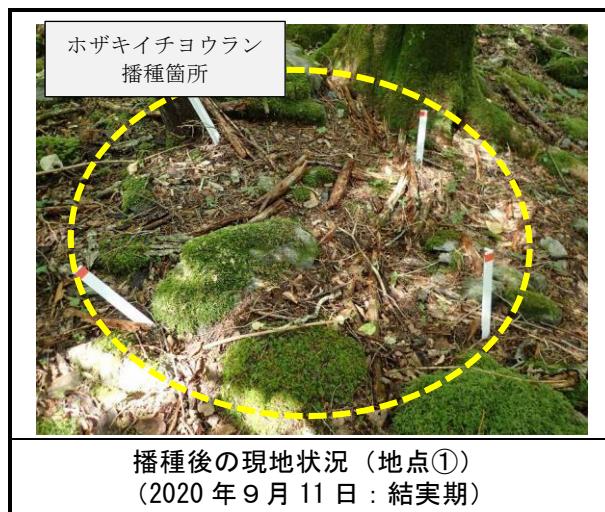
図 4-11(1) 生育状況調査結果（ホザキイチヨウラン：地点①）

移植・播種後 1 ヶ月以内の確認（2017 年 10 月 11 日、12 日、2017 年 10 月 27 日、28 日）では、地点①、地点②において、表土の流出やシカ等による掘り返しもなく、移植・播種地の環境変化は特に見られなかった。

移植・播種後 1 年目の発芽期の確認（2018 年 5 月 22 日）では、地点①においては 4 個体、地点②においては 3 個体の発芽を確認した。開花期の確認（2018 年 7 月 17 日、18 日）では、地点①においては 4 個体の生育を確認し、そのうち 2 個体の開花を確認した。地点②においては 3 個体の生育を確認し、そのうち 2 個体の開花を確認した。結実期の確認（2018 年 9 月 19 日）では、地点①においては 4 個体の生育を確認したが、結実は確認されなかった。地点②においては 3 個体の生育を確認し、そのうち 1 個体の結実を確認した。播種箇所においては、発芽は確認されなかった。

移植・播種後 2 年目の結実期の確認（2019 年 9 月 4 日）では、地点①においては 6 個体の生育を確認したが、結実は確認されなかった。地点②においては 2 個体の生育を確認し、そのうち 1 個体の結実を確認した。播種箇所においては、発芽は確認されなかった。

移植・播種後 3 年目の結実期の確認（2020 年 9 月 11 日）では、地点①においては 1 個体の生育を確認したが、結実は確認されなかった。地点②においては、2 個体の生育を確認し、そのうち 1 個体の結実を確認した。播種箇所においては、発芽は確認されなかった。

移植・播種後 3 年間の調査において、個体の生育が確認できたことから、専門家への報告、確認のうえ、調査は終了した。
