「中央新幹線（東京都・名古屋市間）
環境影響評価書【静岡県】平成26年8月」
に基づく事後調査報告書
(準備工事着手前)

2026年2月

東海旅客鉄道株式会社

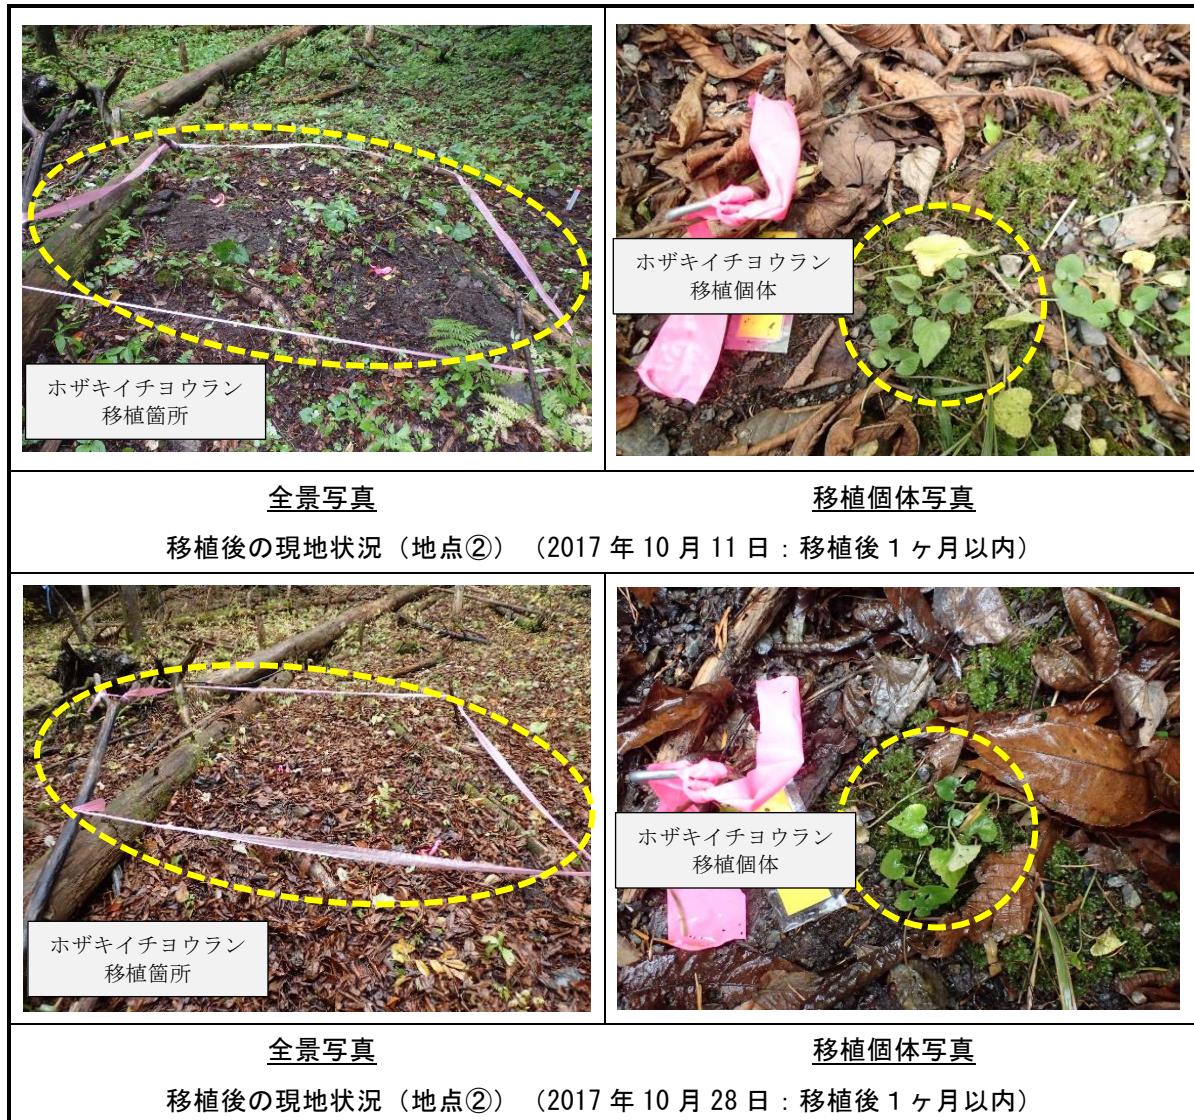
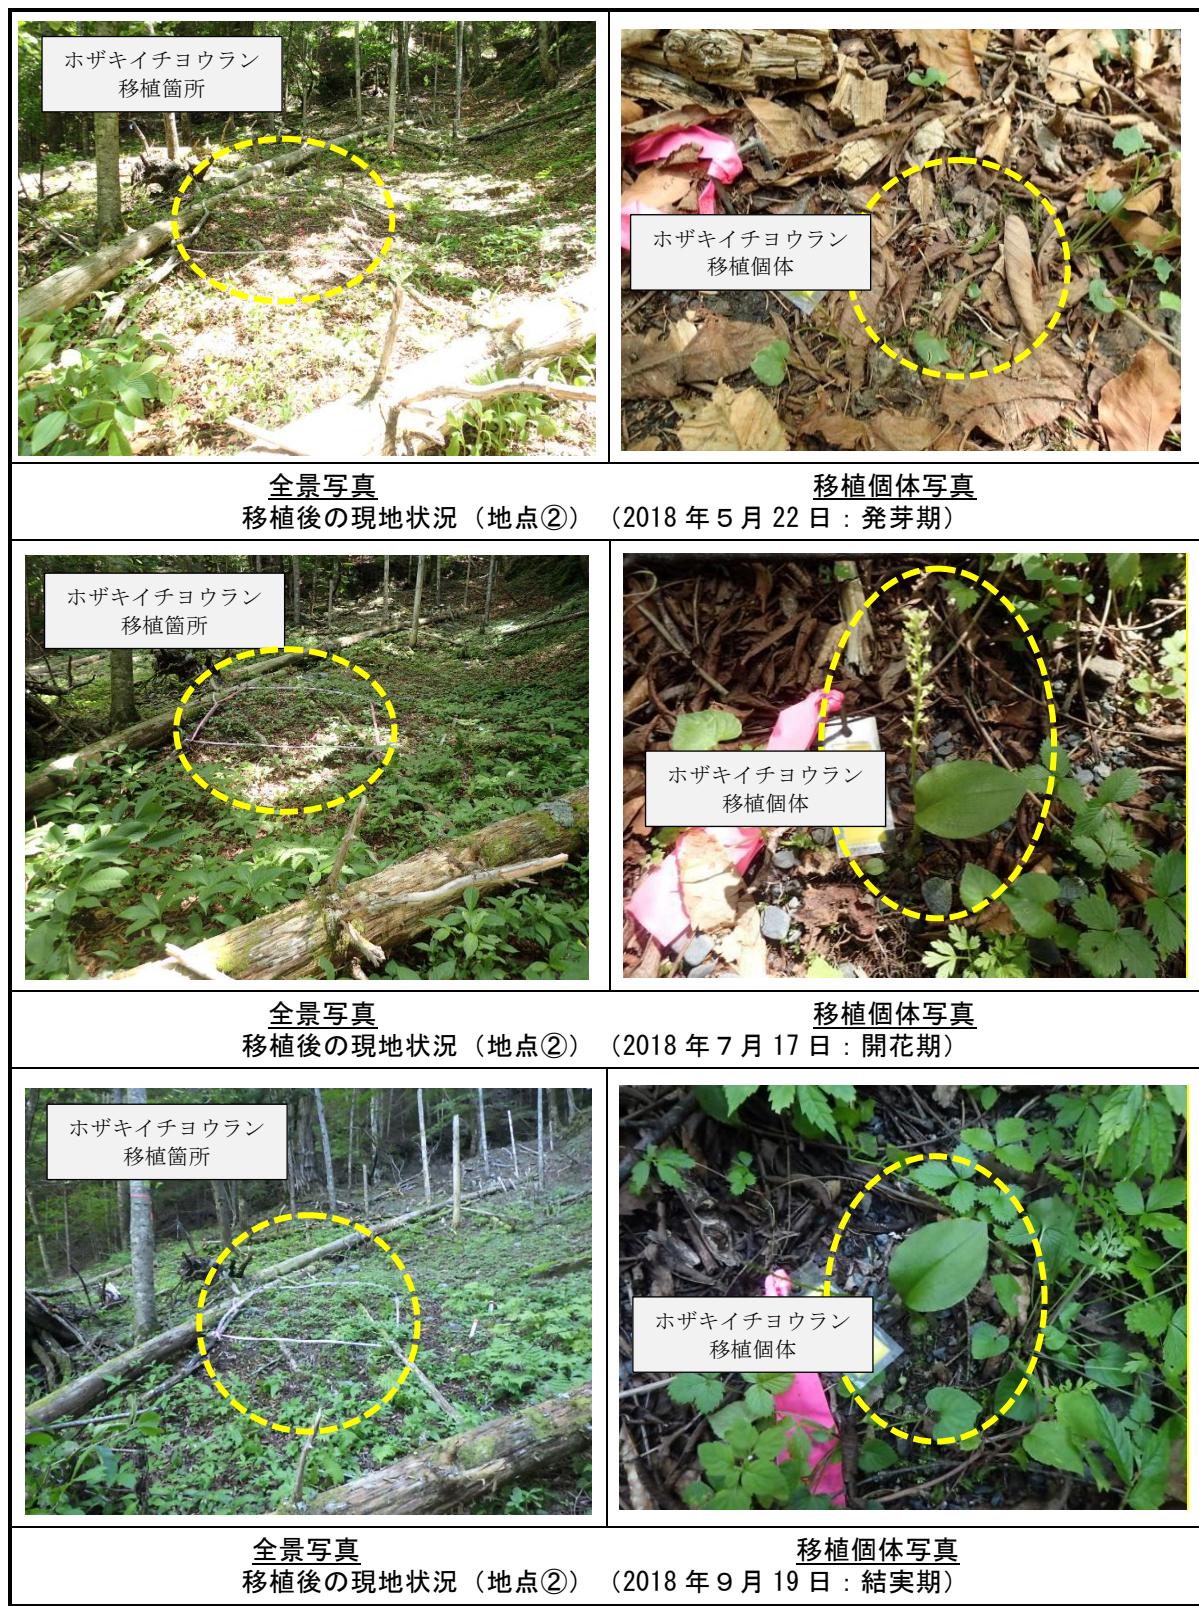
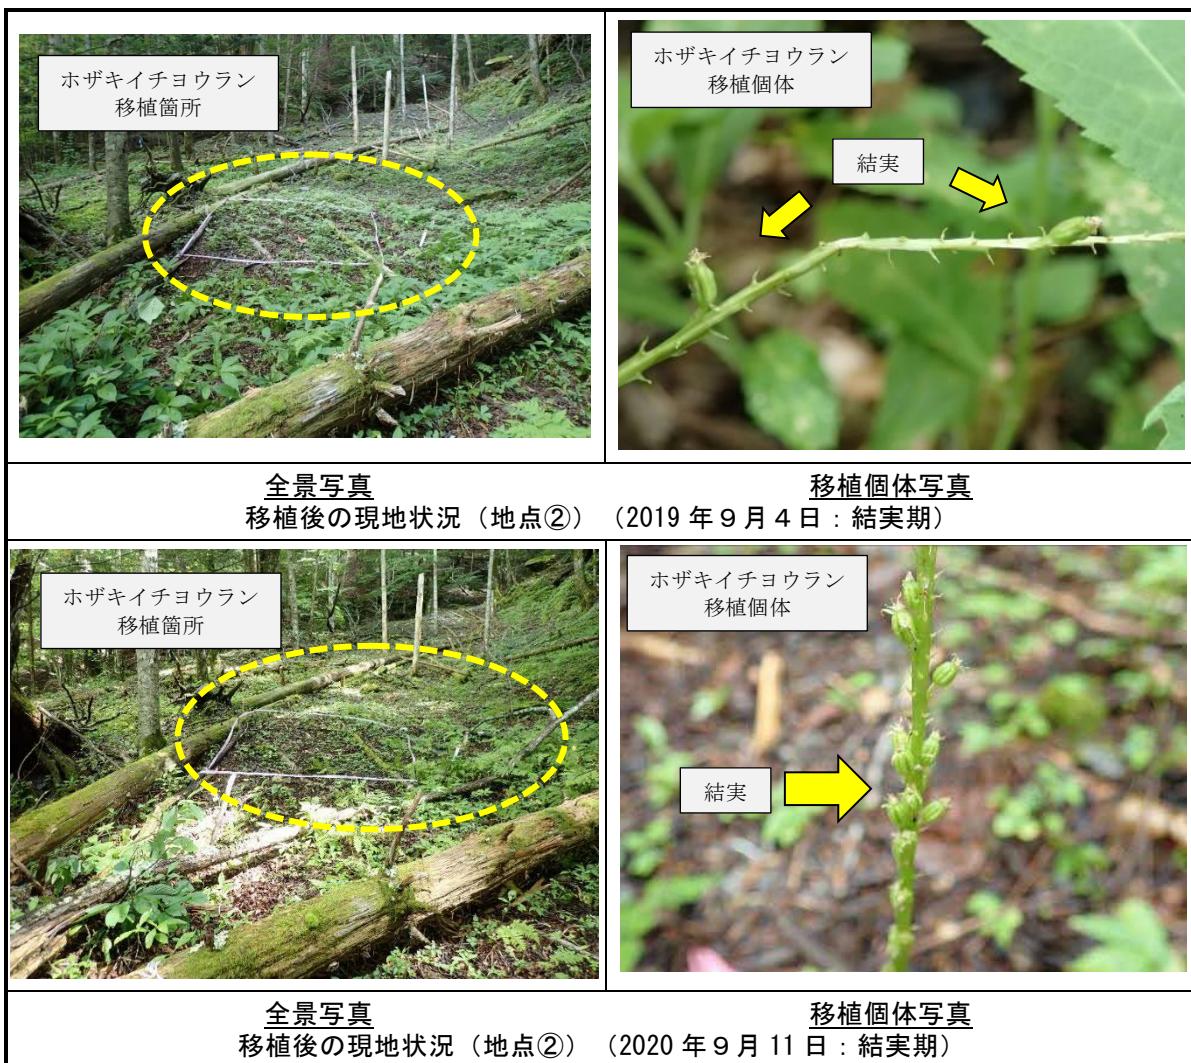
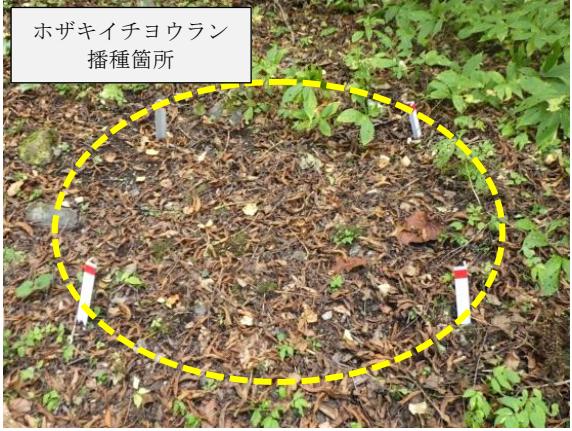
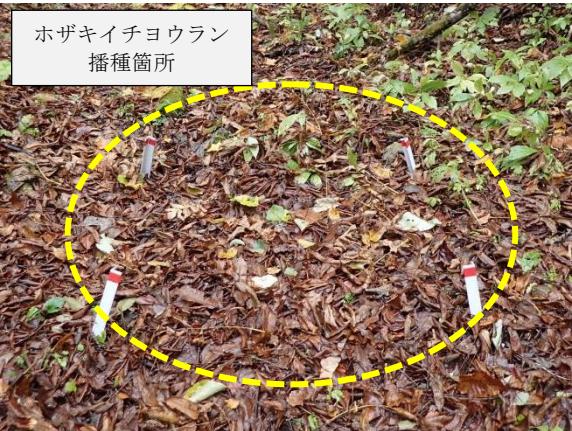
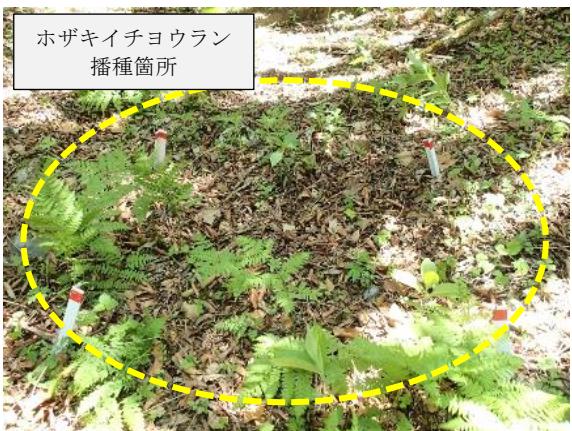
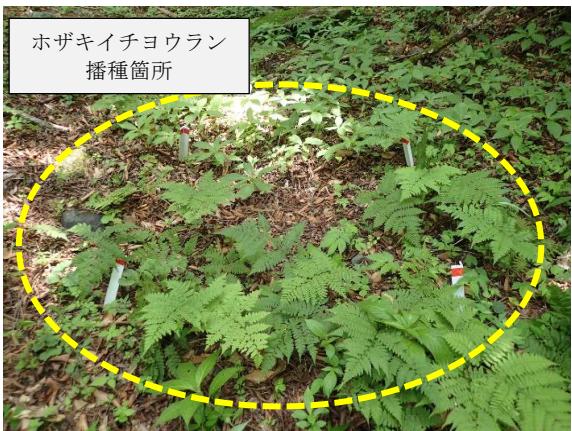
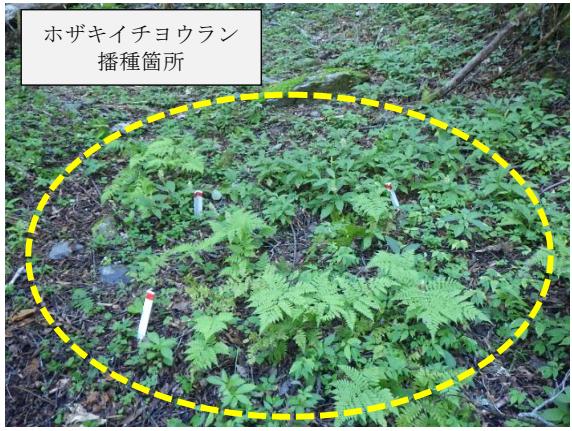
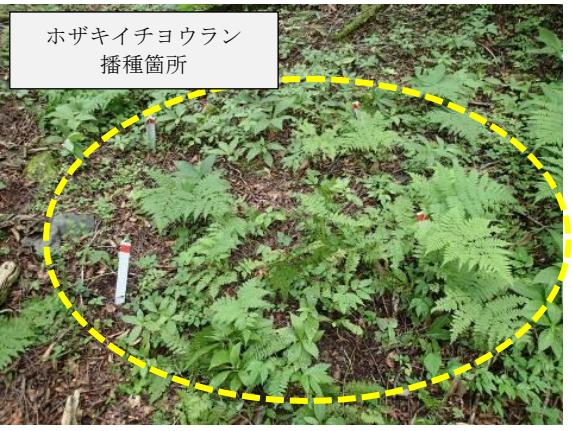
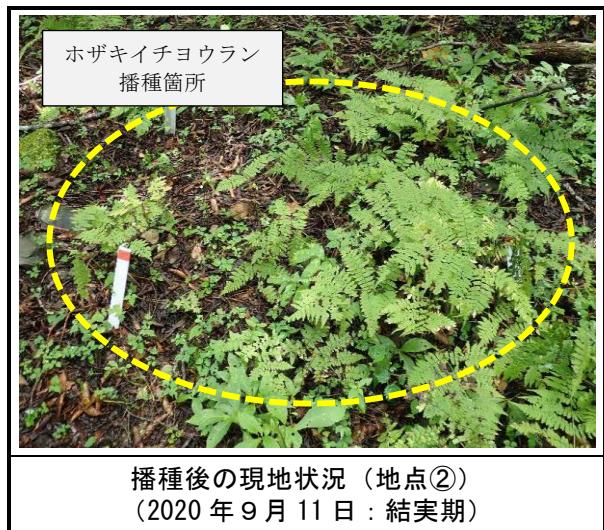
図 4-11(6) 生育状況調査結果（ホザキイチヨウラン：地点②）

移植・播種後 1 ヶ月以内の確認（2017 年 10 月 11 日、12 日、2017 年 10 月 27 日、28 日）では、地点①、地点②において、表土の流出やシカ等による掘り返しもなく、移植・播種地の環境変化は特に見られなかった。

移植・播種後 1 年目の発芽期の確認（2018 年 5 月 22 日）では、地点①においては 4 個体、地点②においては 3 個体の発芽を確認した。開花期の確認（2018 年 7 月 17 日、18 日）では、地点①においては 4 個体の生育を確認し、そのうち 2 個体の開花を確認した。地点②においては 3 個体の生育を確認し、そのうち 2 個体の開花を確認した。結実期の確認（2018 年 9 月 19 日）では、地点①においては 4 個体の生育を確認したが、結実は確認されなかった。地点②においては 3 個体の生育を確認し、そのうち 1 個体の結実を確認した。播種箇所においては、発芽は確認されなかった。

移植・播種後 2 年目の結実期の確認（2019 年 9 月 4 日）では、地点①においては 6 個体の生育を確認したが、結実は確認されなかった。地点②においては 2 個体の生育を確認し、そのうち 1 個体の結実を確認した。播種箇所においては、発芽は確認されなかった。

移植・播種後 3 年目の結実期の確認（2020 年 9 月 11 日）では、地点①においては 1 個体の生育を確認したが、結実は確認されなかった。地点②においては、2 個体の生育を確認し、そのうち 1 個体の結実を確認した。播種箇所においては、発芽は確認されなかった。

移植・播種後 3 年間の調査において、個体の生育が確認できたことから、専門家への報告、確認のうえ、調査は終了した。

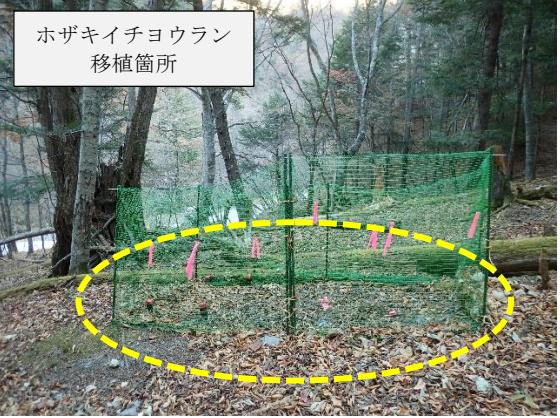
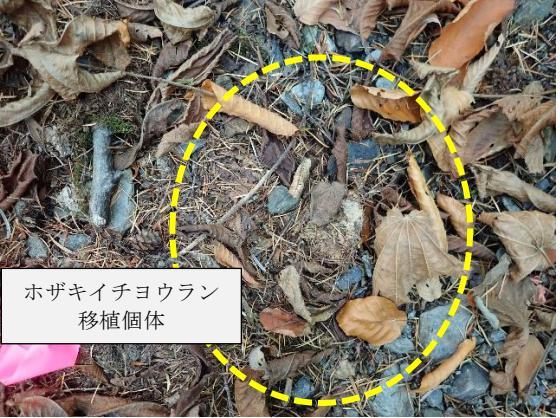
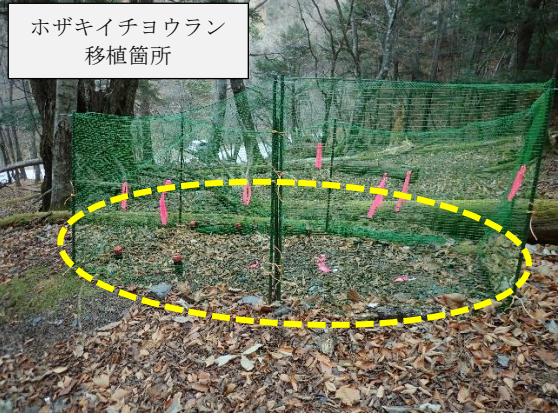
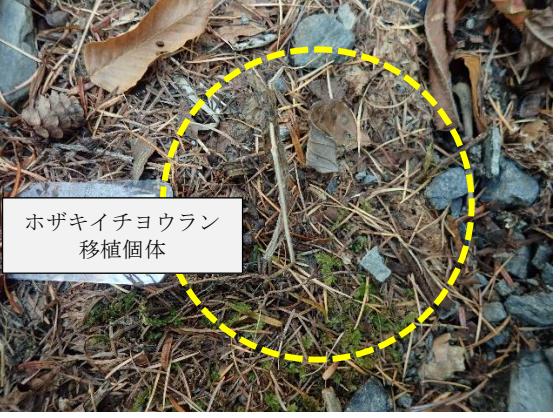
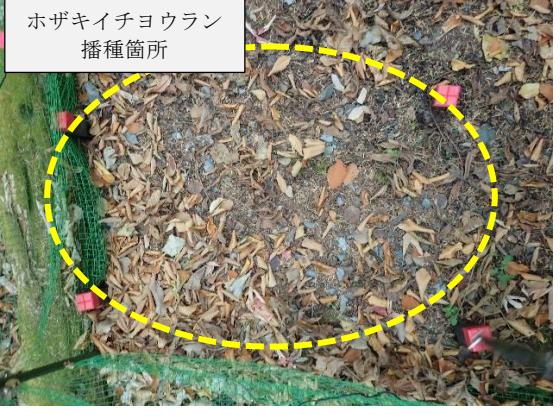
図 4-11(11) 生育状況調査結果（ホザキイチヨウラン：地点①）

地点①に 4 個体、地点②に 1 個体、移植を実施した。また、播種についても実施した。

移植・播種後 1 ヶ月以内の確認（2025 年 11 月 21 日、11 月 27 日、2025 年 12 月 9 日、12 月 18 日）では、地点①、地点②において、表土の流出やシカ等による掘り返しもなく、移植・播種地の環境変化は特に見られなかった。

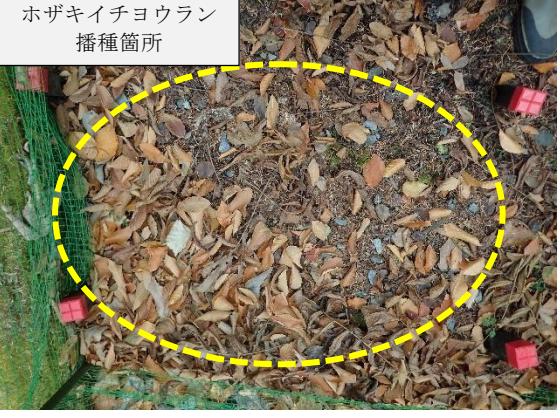
<p>ホザキイチヨウラン 播種箇所</p>
<p>播種後の現地状況（地点①） (2025年11月21日：播種後1ヶ月以内)</p>	<p>播種後の現地状況（地点①） (2025年11月27日：播種後1ヶ月以内)</p>

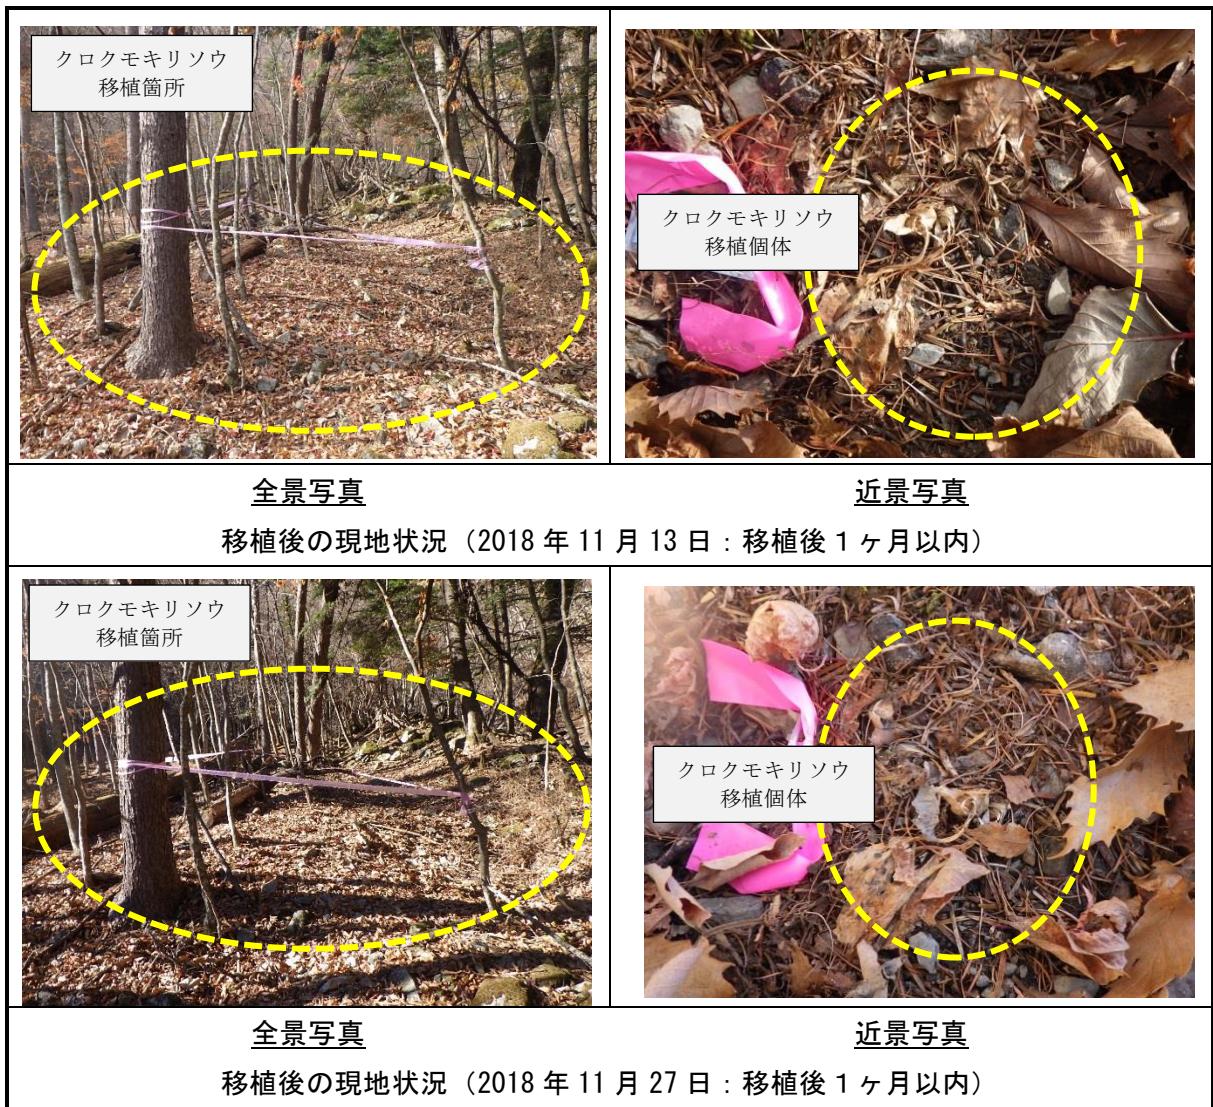
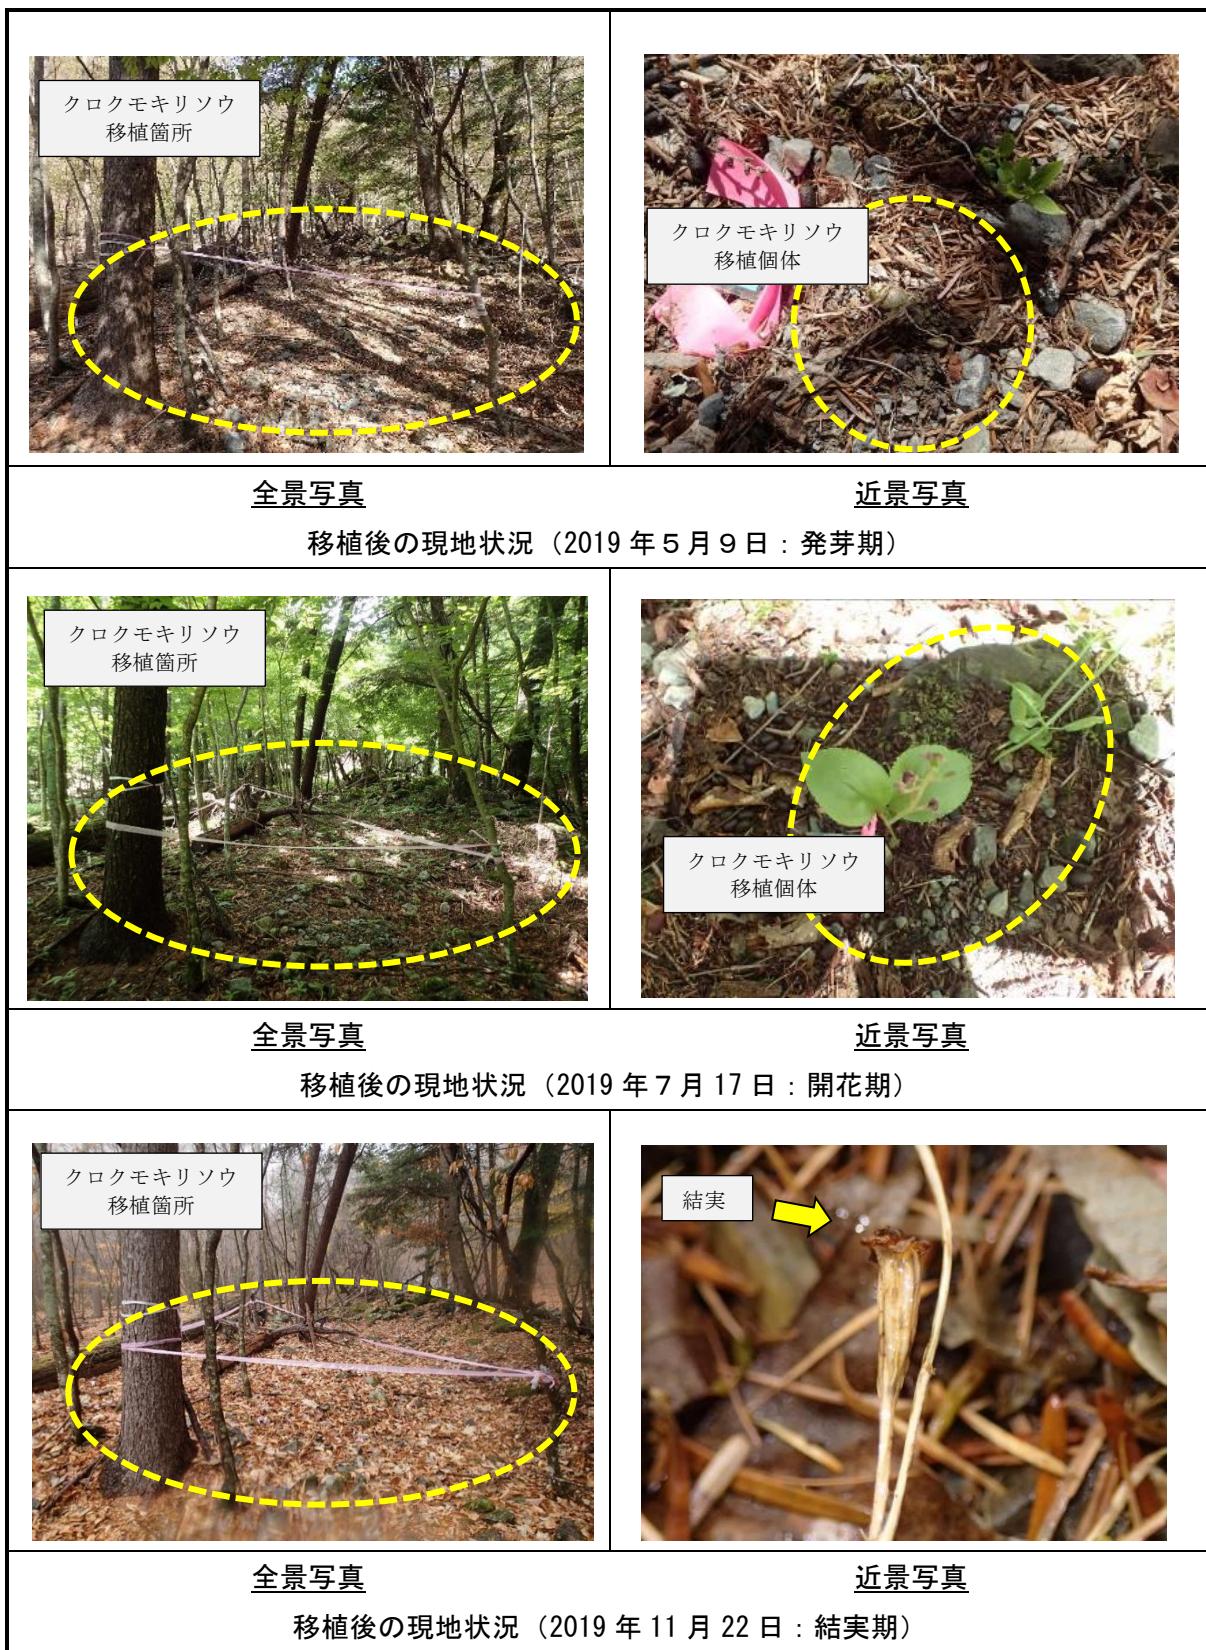
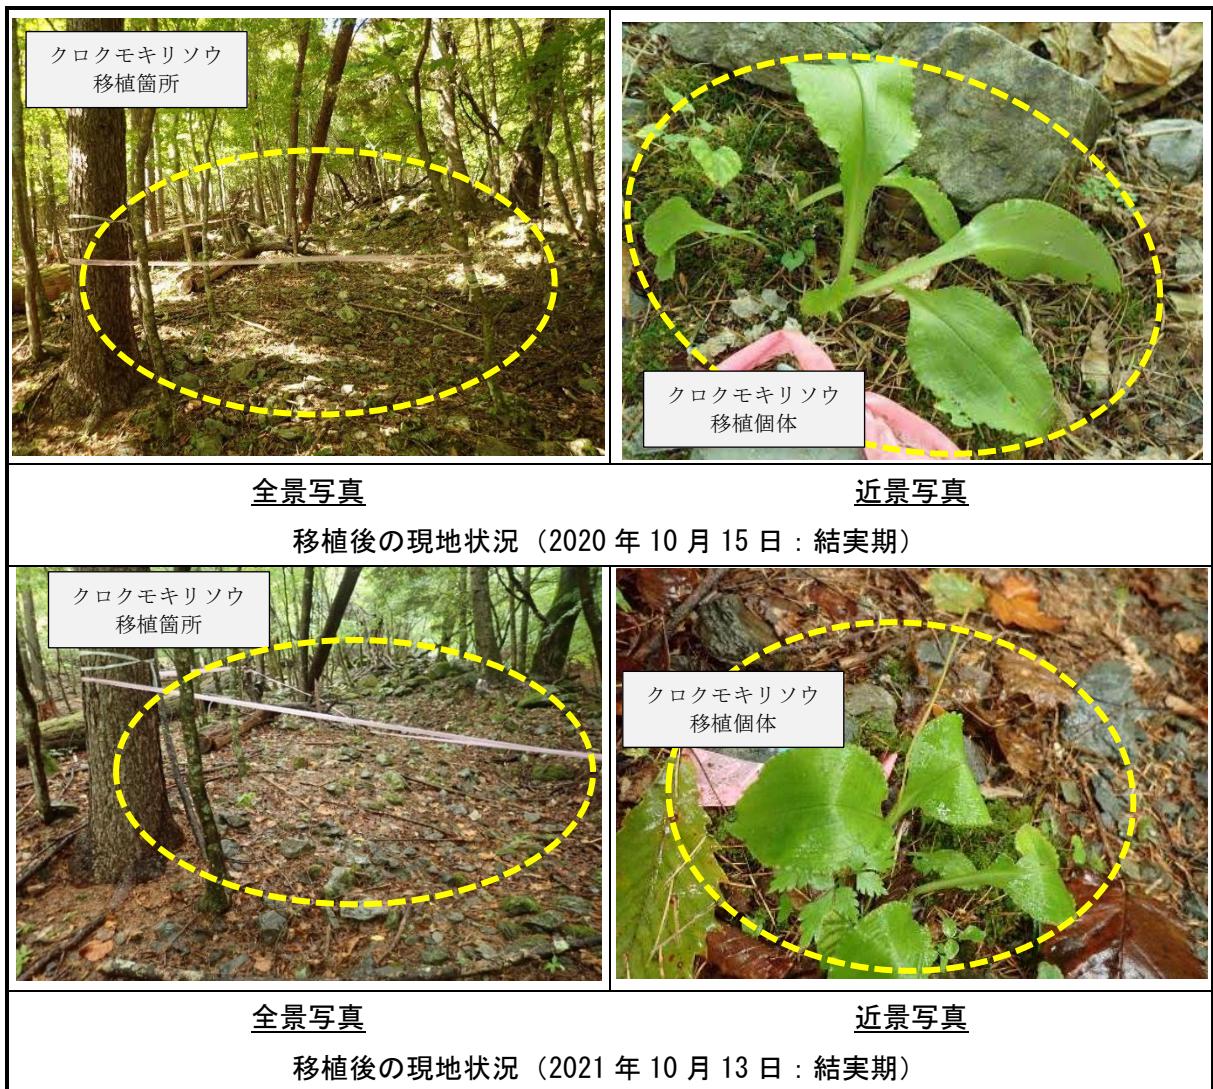
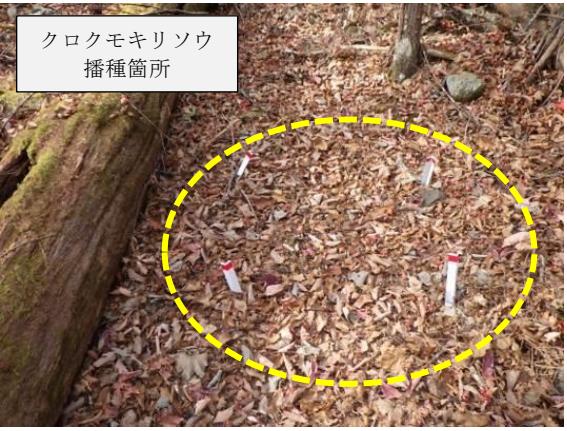
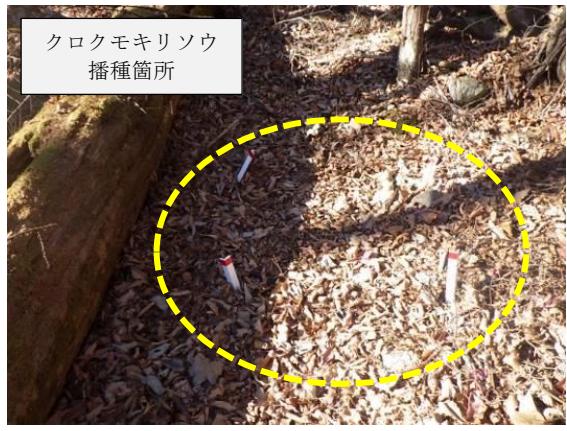
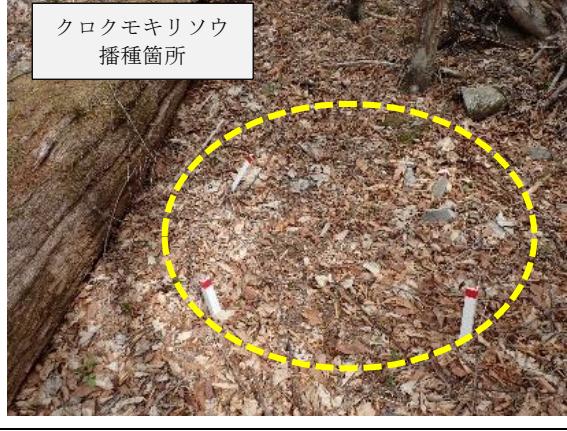
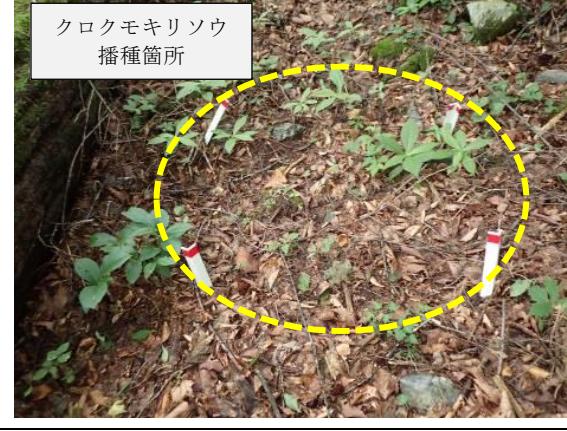
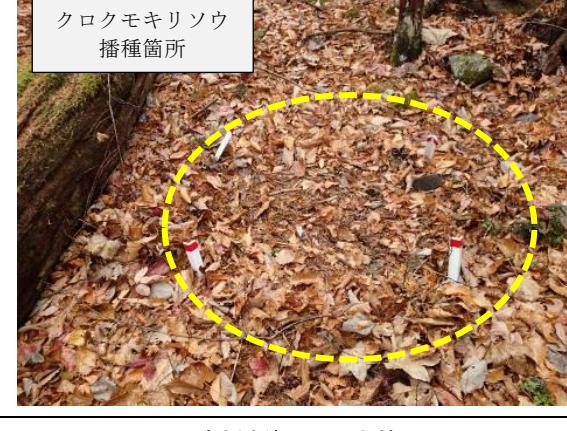
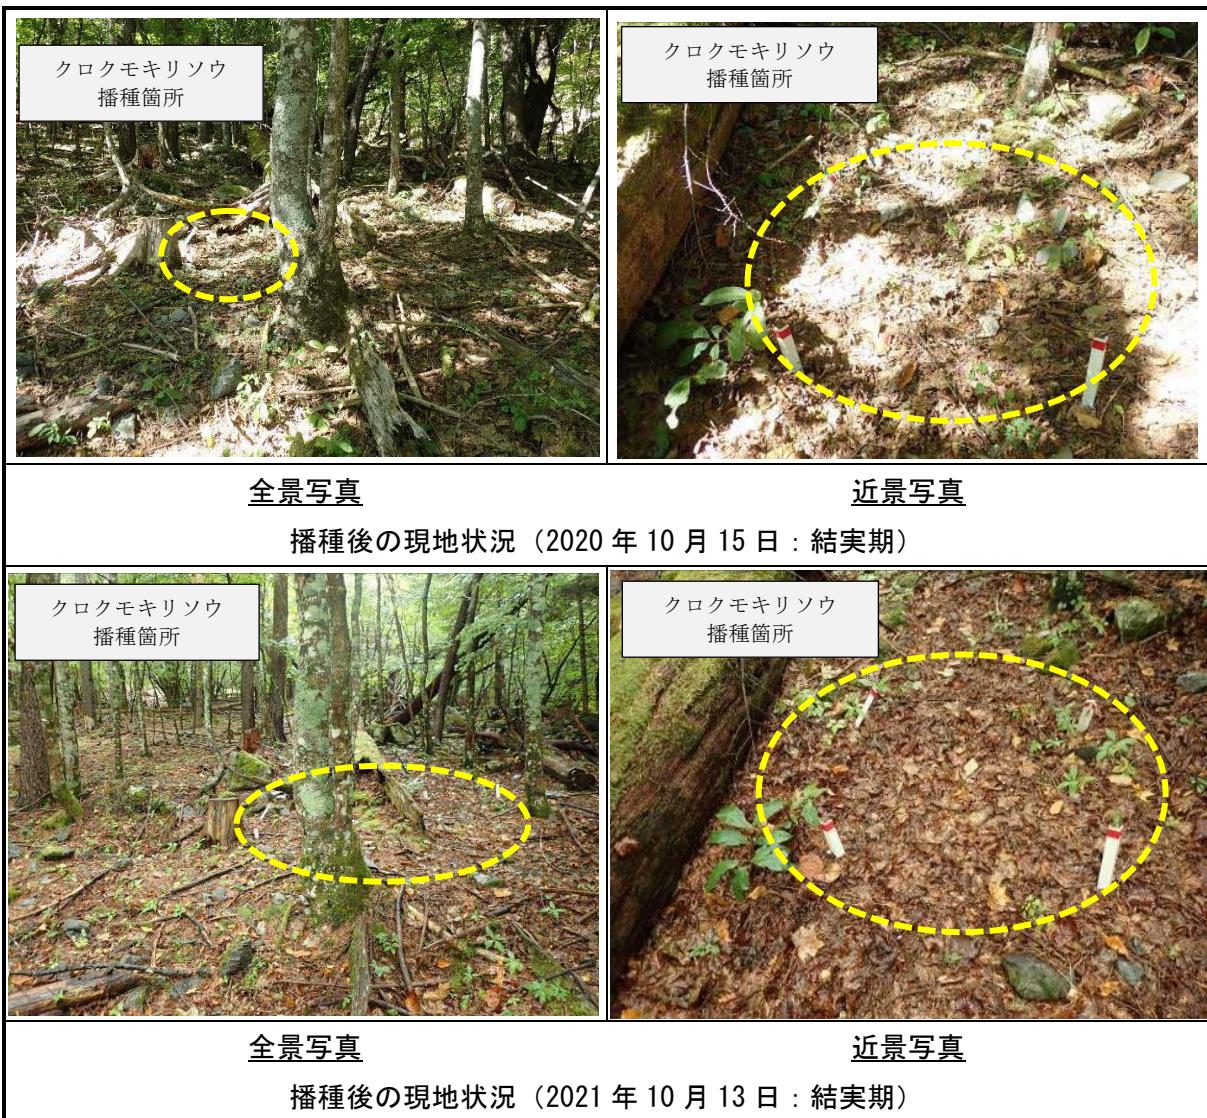
図 4-12(1) 生育状況調査結果 (クロクモキリソウ)

移植・播種後 1 ヶ月以内の確認（2018 年 11 月 13 日、11 月 27 日）においては、表土の流出やシカ等による掘り返しもなく、移植・播種箇所の環境変化や移植個体の変化は特に見られなかった。

移植・播種後 1 年目の発芽期の確認（2019 年 5 月 9 日）においては、17 個体の発芽を確認した。開花期の確認（2019 年 7 月 17 日）においては、23 個体の生育を確認し、そのうち 7 個体の開花を確認した。結実期の確認（2019 年 11 月 22 日）においては、13 個体の生育を確認し、そのうち 1 個体の結実を確認した。播種箇所においては、発芽は確認されなかった。

移植・播種後 2 年目の結実期の確認（2020 年 10 月 15 日）においては、14 個体の生育を確認したが、結実は確認されなかった。播種箇所においては、個体の生育は確認されなかった。

移植・播種後 3 年目の結実期の確認（2021 年 10 月 13 日）においては、13 個体の生育を確認したが、結実は確認されなかった。播種箇所においては、個体の生育は確認されなかった。

移植・播種後 3 年間の調査において、個体の生育が確認できたことから、専門家への報告、確認のうえ、調査は終了した。

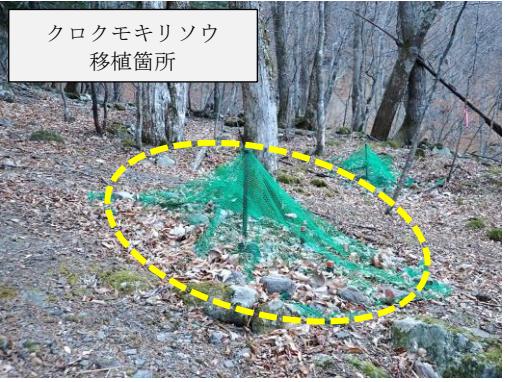
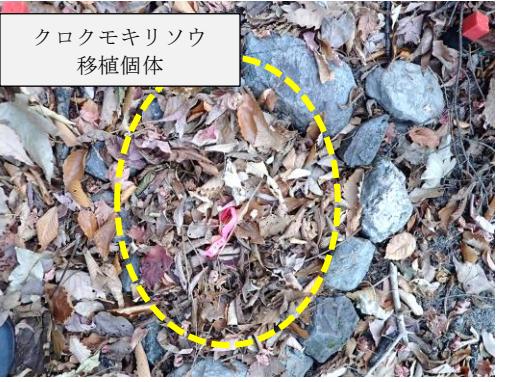
図 4-12(6) 生育状況調査結果（クロクモキリソウ：地点①）

<u>全景写真</u>	<u>近景写真</u>
移植後の現地状況（地点①）（2025 年 12 月 9 日：移植後 1 ヶ月以内）

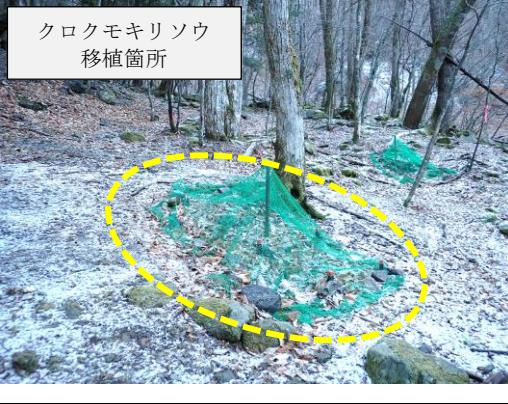
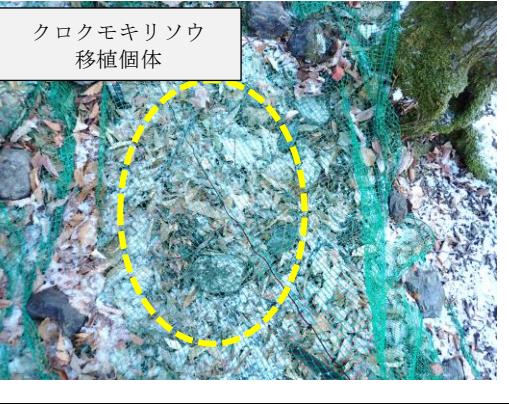
<u>全景写真</u>	<u>近景写真</u>
移植後の現地状況（地点①）（2025 年 12 月 18 日：移植後 1 ヶ月以内）

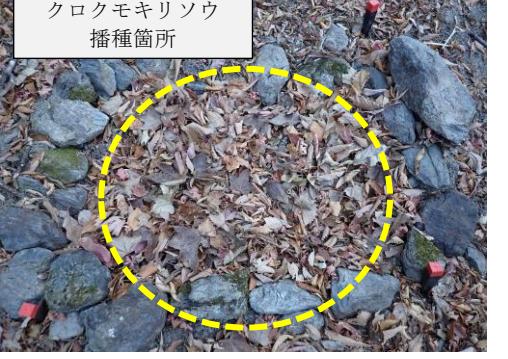
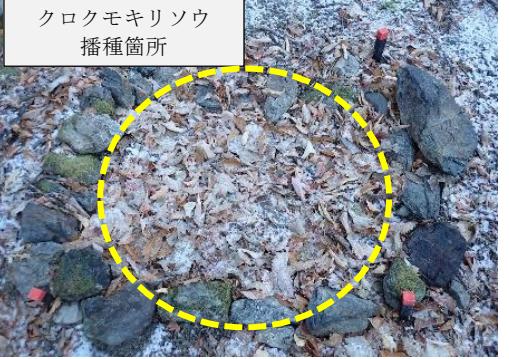
播種後の現地状況（地点①） (2025 年 12 月 9 日：播種後 1 ヶ月以内)	播種後の現地状況（地点①） (2025 年 12 月 18 日：播種後 1 ヶ月以内)

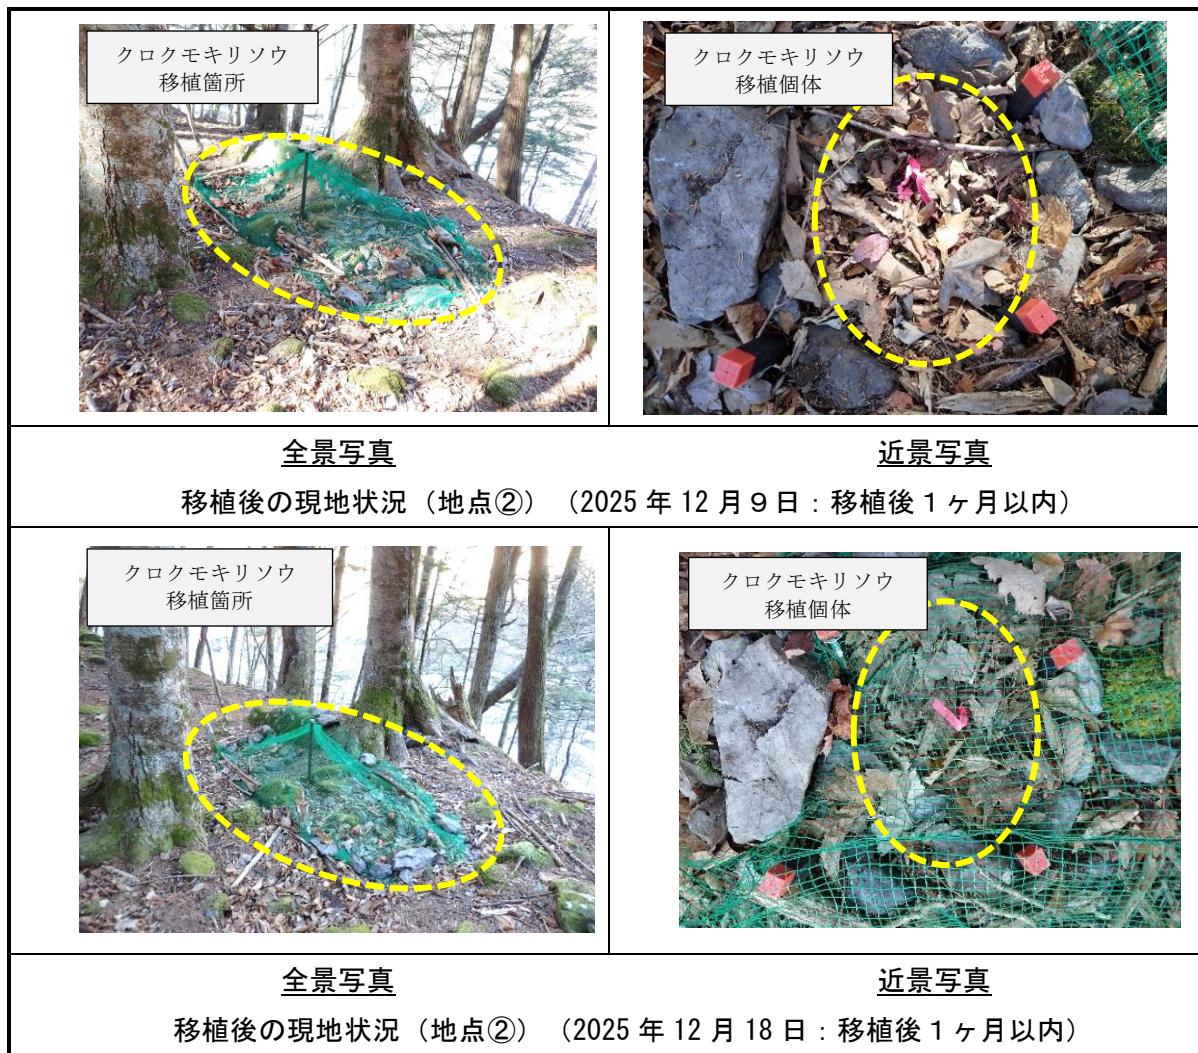
図 4-12(2) 生育状況調査結果 (クロクモキリソウ : 地点②)

地点①に 6 個体、地点②には 17 個体、移植を実施した。また、播種についても実施した。

移植・播種後 1 ヶ月以内の確認（2025 年 12 月 9 日、12 月 18 日）では、地点①、地点②において、表土の流出やシカ等による掘り返しもなく、移植・播種箇所の環境変化や移植個体の変化は特に見られなかった。

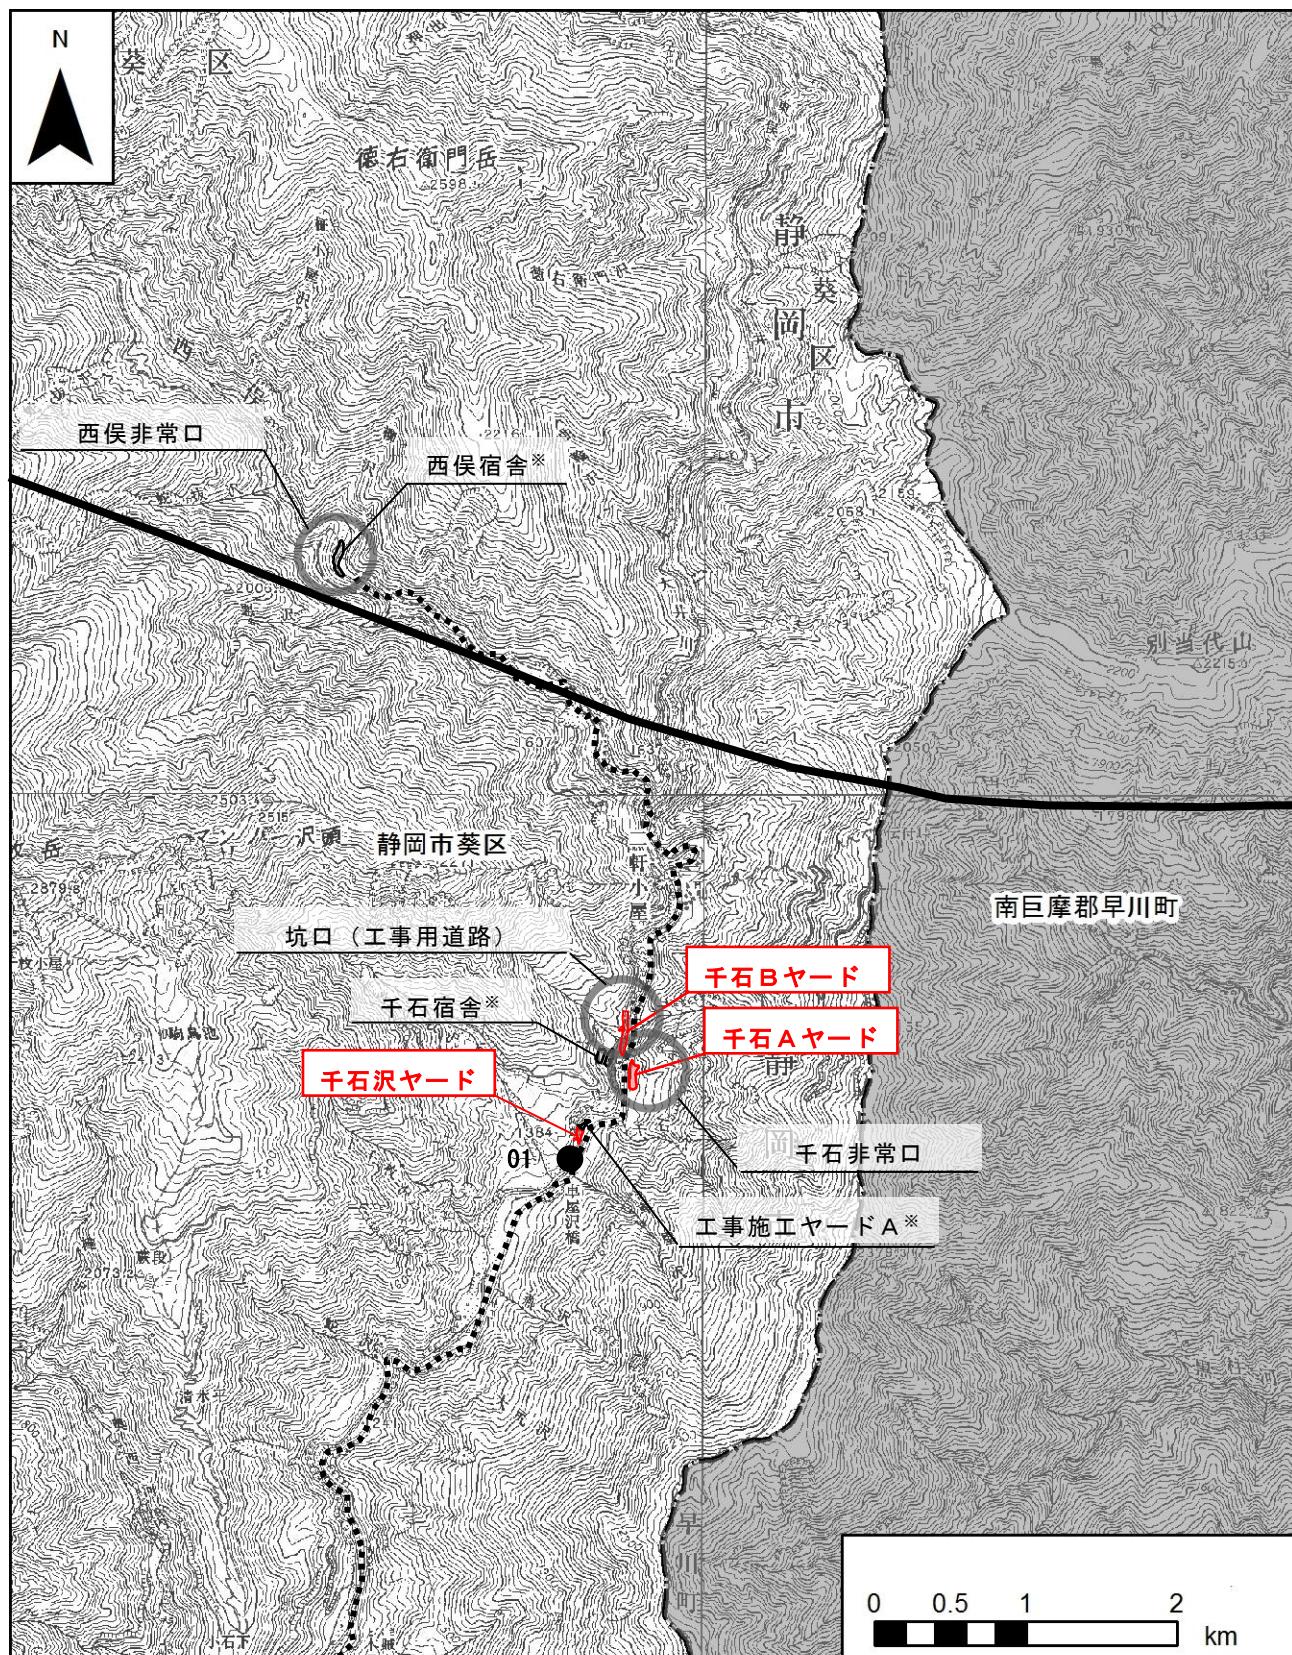
図 参-1 現地調査地点図（水質）

現地調査地点は、事後調査計画書に示す地点とした。現地調査地点を表 参-2 及び図 参-1 に示す。

地点番号	市町村名	水系	対象河川	調査地点
01	静岡市葵区	大井川	大井川	千石沢ヤード下流

調査の結果を表 参-4 に示す。すべての地点において、環境基準等を下回っていた。

地点番号	調査項目	調査期間	環境基準 (AA型) *
		2020年5月29日	
01	水素イオン濃度 (pH)	7.8	6.5以上8.5以下
	浮遊物質量 (SS) (mg/L)	1.0	25mg/L以下
	流量 (m ³ /min)	445.2	—
	水温 (°C)	7.2	—
	気象の状況	晴	—
	水底の土質の状況	小石～玉石	—
