志太広域事務組合新ごみ処理施設  
(仮称) クリーンセンター整備事業  
環境影響評価

事後調査報告書  
(工事の実施時 その1)

令和6年3月

志太広域事務組合

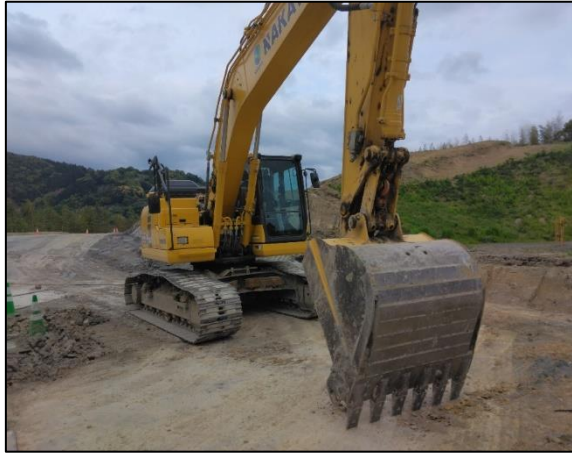
写真1 機械の例 (コマツ PC2001)

実施するとして環境保全措置の内容	実施状況
建設機械は、極力排ガス対策型（低公害型）の建設機械を使用する。	建設機械には、排ガス対策型を採用した（写真1及び写真2）。
建設機械は、運転する際に必要以上の暖機運転（アイドリング）をしないよう、運転手への指導を徹底する。	工事担当者に対して入場者教育を行い、アイドリングストップ等の指導を行った。
工事実施段階では建設機械の配置に配慮し、また、工事時期の集中を避け排出ガスの低減に努める。	建設機械の運転が集中しないよう配慮を行った。
工事の実施時は、適度な散水を行い粉じんの発生を防止する。	好天時等には、適度な散水を行い、粉じんの発生を防止した（写真3）。
工事の実施時は、必要に応じて仮囲いを設置し粉じんの発生を防止する。	散水等の対策により粉じんの発生は抑制できたことから、仮囲いは設けなかった。
造成裸地の早期緑化に努め、粉じんの発生を防止する。	造成終了箇所の緑化のため、植生シートを用いた施工を行った（写真4）。
洗車設備を設置し、資材等運搬車両などの洗車を徹底し、道路沿道の環境保全に努める。	工事箇所の出入口にタイヤ洗浄機を設置し、場外に出る車両のタイヤ洗浄を行った。また、必要に応じて、高圧洗浄機を使用したタイヤ及び車体の洗浄を行った（写真5及び写真6）。

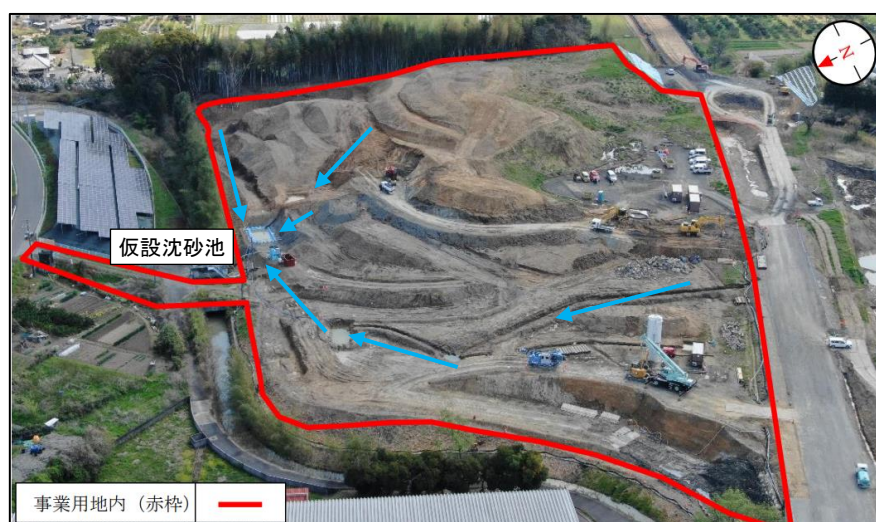
写真 1 仮設沈砂池及び水の流れ（令和 5 年 3 月）

実施するとして環境保全措置の内容	実施状況
降雨時に発生する濁水は沈砂池で滞留させ、自然沈降後の上澄み水を放流する。	濁水は仮設沈砂池に導入した後、濁水処理装置で処理を行い、濁度及び pH のモニタリングを行った後に放流した（写真 1～写真 3）。
造成範囲（改変区域）外の雨水等が沈砂池に流入することがないように、側溝や土嚢などを設置して、造成範囲内の雨水と分離する。	造成範囲への降水が仮設沈砂池に入るよう誘導した。また、造成範囲の標高が周辺より高いことから、範囲外からの水が沈砂池に入ることはなかった。
造成範囲内の雨水は仮設ポンプを用いるなどにより適切に沈砂池に導水し、造成範囲外の雨水は、必要に応じて浸透ます等により適切に処理する。	造成範囲内の雨水を、複数の集水箇所に集め、ポンプを使用して仮設沈砂池に導水した。
特に濁水の発生が予想される激しい降雨時には、シート等による裸地の被覆（ビニールシート工事）を実施し、濁水の発生を防止する。	造成箇所には植生シート等を施工するなど、土壌の流出防止対策を実施した（ヒアリングにて確認）。

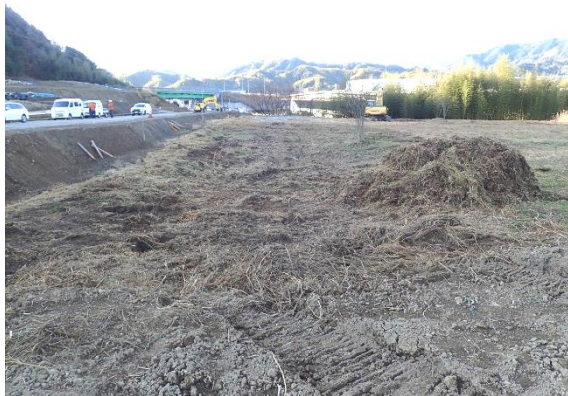
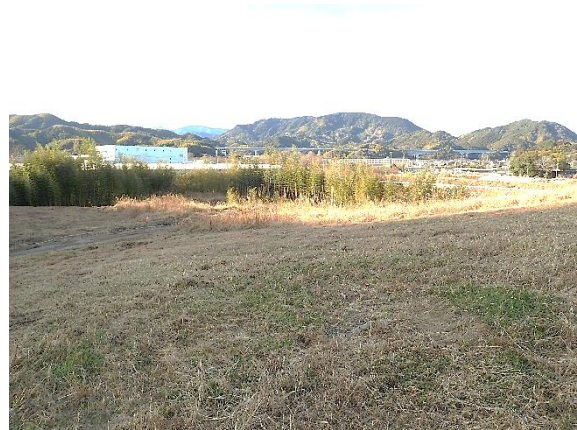
写真 5-4-1 環境保全措置の実施状況 (動物：工事中 1 年目 (2023 (令和 5 年 1 月 17 日)))

写真 1 段階的な刈り込みの状況

写真 2 段階的な刈り込みの状況
