# 浜松市河川における マイクロプラスチック調査 (第2報)

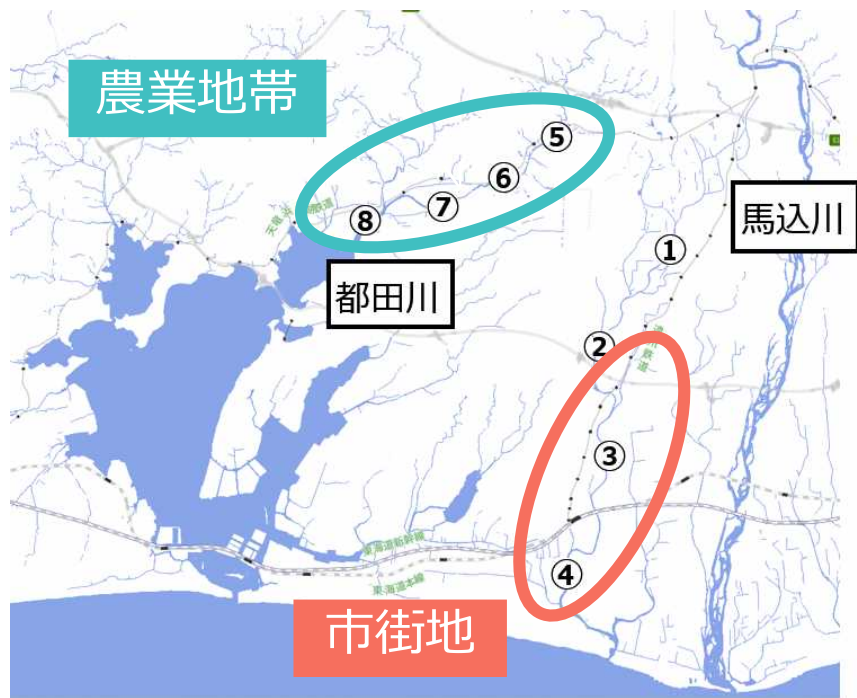
## 地点選定

河川名 調査日

馬込川 R5.7.27, R5.12.1

都田川 R5.7.24

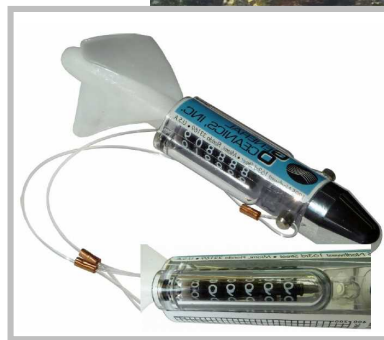
## 試料採取

- \* 網目315 $\mu$ mプランクトンネットを河川表層に**全没**
- \* ろ水計をネット中央に固定し、14m<sup>3</sup>程度**自然通水**

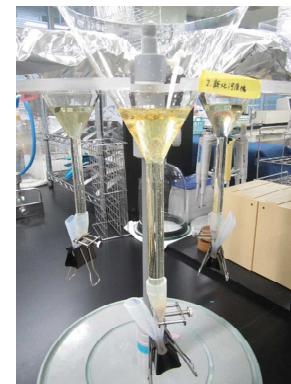
## 比重分離

5.3M NaI(1.5g/m<sup>3</sup>)  
で分離

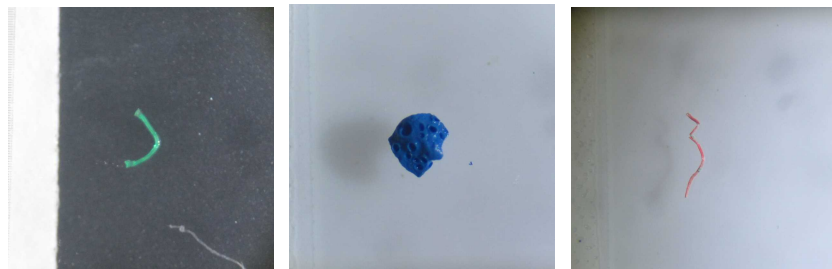
## 記録

- \* 1~5mm の候補物を分取
- \* 長径、形状、色 を記録

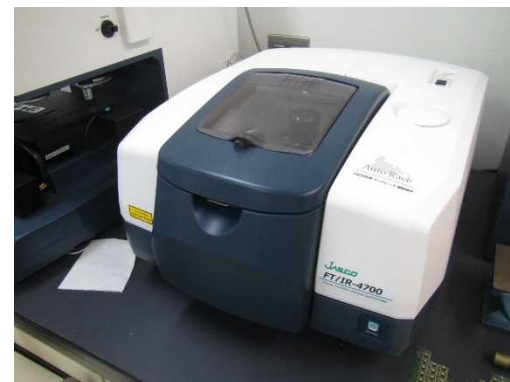
## 材質同定

- \* FT-IR を使用し、プラスチック種別を同定（一部のみ）
