浜松市の河川におけるマイクロプラスチック調査（第2報）

浜松市保健環境研究所 ○鈴木玲奈、山田江見子、里見陽祐、山下としえ

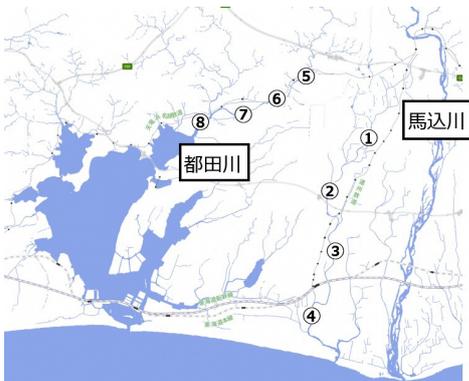
図1 調査地点(地理院地図Vectorに加筆)

市内の2河川8地点で調査を行った（図1）。下流域に環境基準点を含む、流出先が異なる二級河川を選定した。馬込川は①周辺および④より下流は農地が比較的多く分布しているが、②～④にかけては商業施設、工場、住宅等が沿川に密集しており、人口集中地区に位置する⁵⁾。一方、都田川の周辺には水田や畑が広がり、住宅や事業所などが点在する⁶⁾。

馬込川では上流から下流にかけて地点①～④で夏季と冬季に採取し、都田川では地点⑤～⑧で夏季に採取した(表1)。いずれの調査も、調査日前5日以上雨が降らなかった日を選定した。

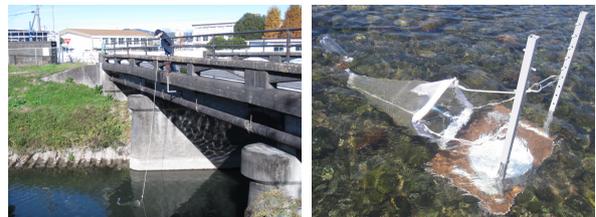
図2 採取の様子(左)橋上から(右)河川内

開口部中央にろ水計を固定したプランクトンネット(角型30cm×30cm、側長70cm、網目315μm)を用いて、河川の流心部で採取を行った。河川表面にネットを全没させ、自然通水によって河川水をろ過し、ネット内の捕集物を試料として採取した。採取時間は、ろ水量が約14m³になるように地点ごとに設定した。採取後、ろ水計の回転数と採取面積から、実際のろ水量を算出した。冬季は流量が少なかったことが原因か、ろ水計の回転が不良だったため、デジタル流速計で流速を測定し、ろ水量を算出した。①～④および⑧では、橋上からロープを吊り下げて、⑤～⑦では、河川内に直接立ち入って、採取を行った(図2)。

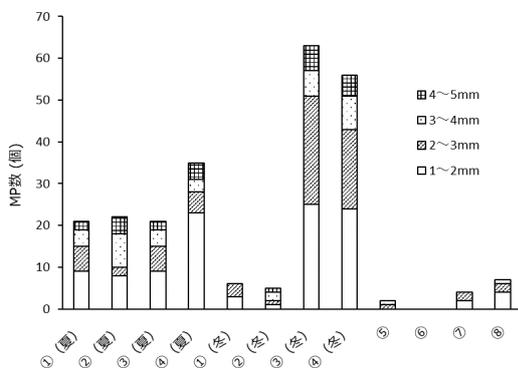
図3 各地点の長径別MP数

各地点におけるMP数及び長径別分類を図3に示す。都田川(⑤~⑧)ではMPがほとんど検出されなかったが、馬込川(①~④)では全地点で多数のMPが検出された。既報⁴⁾では河川の市街地率とMP検出量に正の相関があると示唆されており、本調査においても市街地を流れる河川で検出が多かった。

また長径が短いほど検出数が多くなる傾向が見られた。

市内の2河川についてMP調査を行った結果、都田川ではほとんど検出されなかった。一方、馬込川の調査では、夏季は1.2～1.8個/m³、冬季は0.41～4.1個/m³ 検出された。長径が短いほど検出数が増加し、下流に向かうほど、MP数密度は高くなる傾向が見られた。また、馬込川において夏季と冬季のMP数密度を比較すると、上流域では夏季の方が、下流域では冬季の方が、高くなることが確認された。

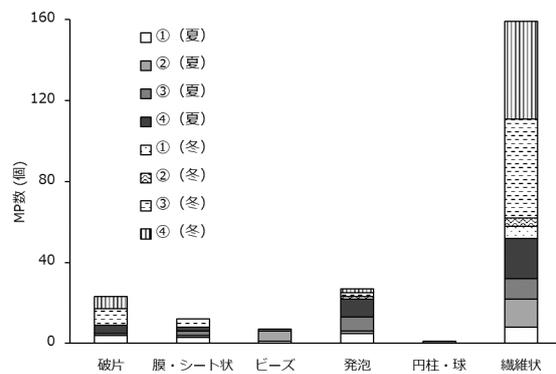
図4 馬込川各地点の形状別MP数

馬込川から採取されたMPを形状別に分類した結果を図4に示す。繊維状がいずれの地点においても最も多く検出され、特に冬季の下流域で多かった。繊維状に次いで、発泡、破片が多く見られ、これらは二次MPである可能性が高い。

本調査で冬季に繊維状が多く検出された原因は不明である。繊維状の発生源を特定するためには、支流や河川周辺状況を調査することが有効であると考えられる。

検出されたMPを形状別に見ると、いずれの地点においても繊維状が最も多かった。また本市では二次MPのみならず、肥料の被膜殻とみられる一次MPも検出された。

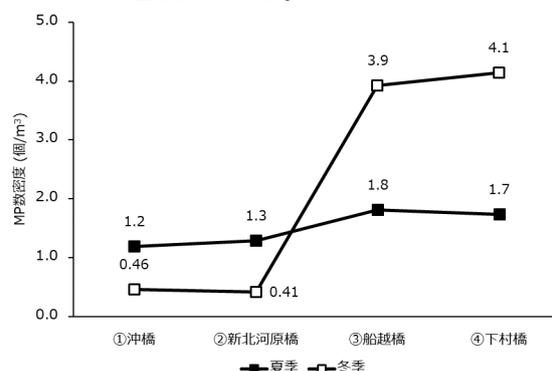
図6 馬込川各地点のMP数密度

MP数密度とはMP数をろ水量で除した値である。馬込川各地点におけるMP数密度を図6に示す。夏季、冬季ともに上流から下流にかけて、MP数密度が概ね増加する傾向が見られた。特に②~③間で顕著な増加が見られ、ここでは流下過程における細分化の影響だけでなく、他の要因もあることが疑われる。

また季節間のMP数密度を比較すると、上流側では夏季>冬季、下流側では夏季<冬季となった。MP数密度の季節変動には、既報⁷⁻¹⁰⁾で様々な考察があり、未だ不明瞭な点が多い。本調査では冬季に下流域で高くなる傾向が見られたが、河川MP調査で生じる採取時のサンプルごとの誤差^{4,11)}を考慮すると単回調査でこの傾向を結論付けることは難しい。MP数密度の季節変化を把握するには更なるデータが必要である。
