番号	4	平成27年度公共事業事後評価調査				担当課名[河川海岸整備課]	
事業名	広域基幹河川改修事業				事業主体	静岡県	
箇所名	一級河川 大場川 (三島山田川工区)				市町村名	三島市	
事業概要							
事業期間	当初 又は前回	H7年度～	H36年度	事業費	当初 又は前回	582百万円	
	実績	H7年度～	H22年度		実績	715百万円	
事業量	大場川広域基幹河川改修事業 改修延長330m (本工事：築堤4,040m <sup>3</sup> 、掘削3,370m <sup>3</sup> 、護岸5,330m <sup>2</sup> ) (付帯工事：道路橋1橋、鉄道橋1橋)						
事業の目的・必要性							
<p>1. 事業の目的・必要性 三島山田川を含む大場川流域では、狩野川台風以降（狩野川放水路整備以降）において昭和49年7月に最大の浸水被害が生じている。これと同規模の降雨でも浸水被害が発生しないよう、時間雨量67.8mm（年超過確率1/20相当）で発生する洪水を安全に流下させる。</p> <p>2. 河川及び事業の概要 三島山田川は箱根連山の西麓にあたる三島市五輪付近に源を発し、丘陵地を流下しながら三島市小山地先付近で大場川に合流する、流域面積16.0km<sup>2</sup>、流路延長7.4kmの一級河川であり、東京のベッドタウンとして流域での宅地開発が盛んである。昭和36年6月洪水の浸水区間を対象に、昭和37年から河道改修に着手し、堤防の整備と河積の拡大を進め、昭和43年までにJR東海道本線迄の約0.8km区間で改修が完了している。平成7年から引き続き当事業により上流区間の改修を進め、平成22年に約1.13kmまでの区間が完了した。</p>							
事業の効果等							
費用対効果 分析結果	当初 又は 前回	B/C	総費用	4.43 億円	総便益	6.08 億円	基準年

# 一級河川 三島山田川 位置図

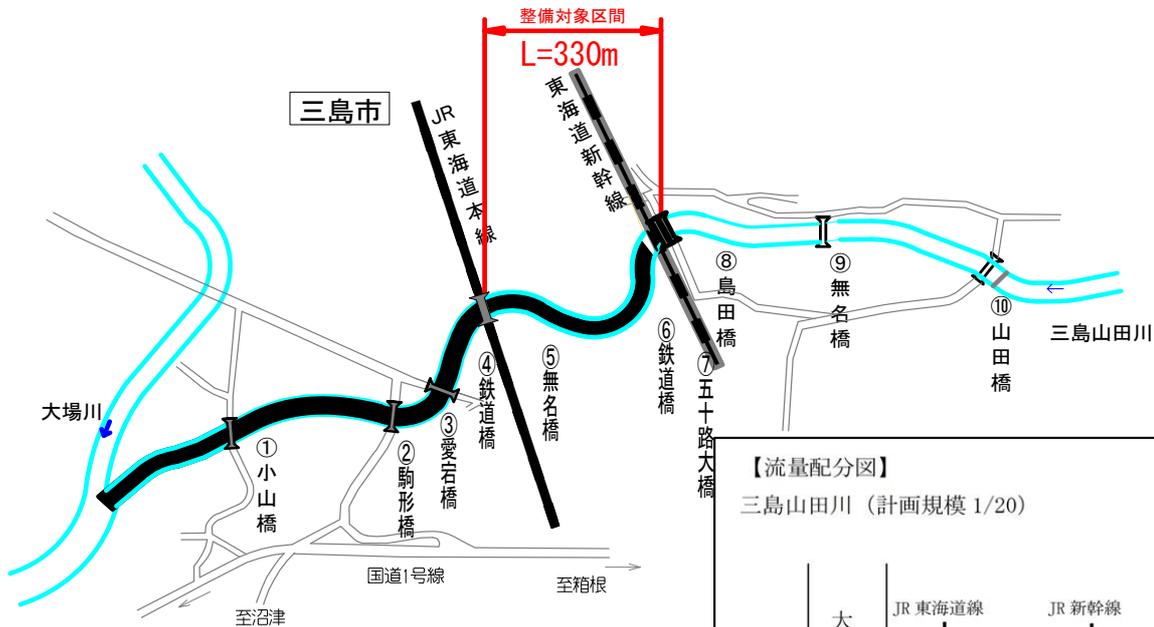
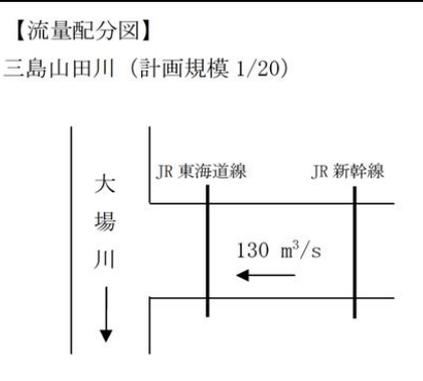
# 概略平面図

整備対象区間

L=330m

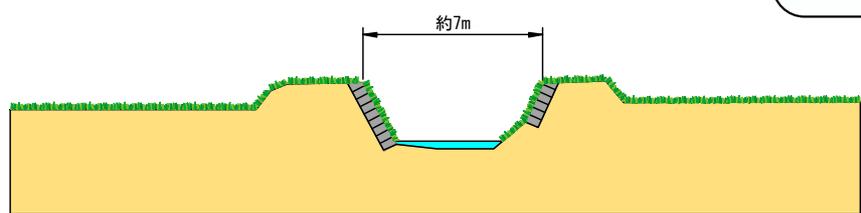
改修前横断図

流下能力  
52.28m<sup>3</sup>/s  
↓  
138.00m<sup>3</sup>/s

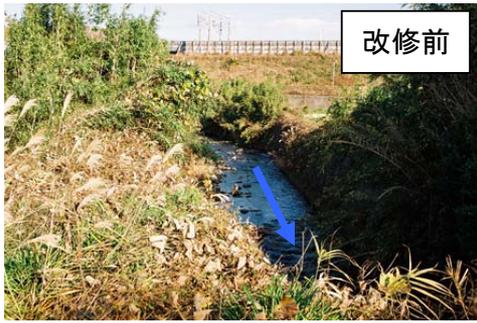
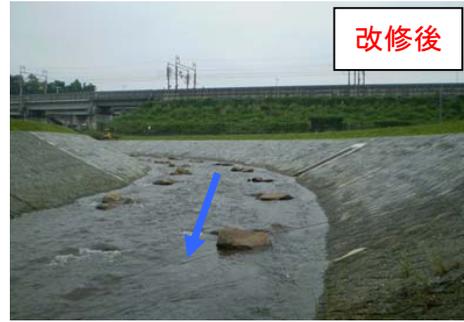
中間付近より上流を望む

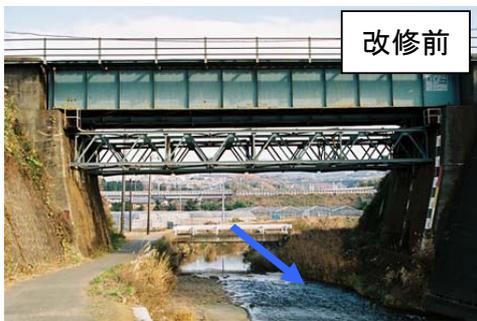
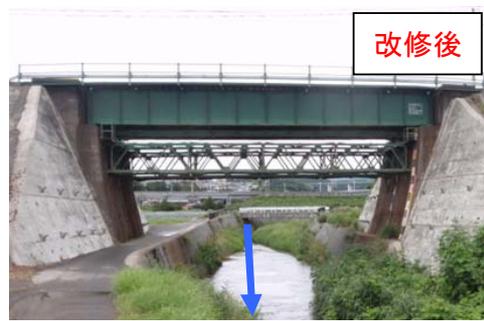
起点より上流を望む

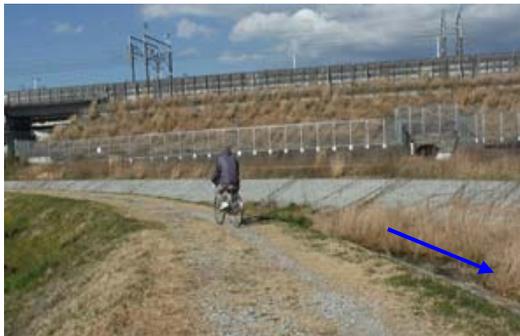
堤防天端は生活道路にも利用されている

植生等に配慮した整備により、周辺環境と一体となった河川空間が創出された。  
新たに河川管理道が整備され、地元住民が散歩したり水と触れ合うことが可能となった。遊歩道は大場川本川沿いなどでも整備されていることから、これらと連携した河川空間の活用が期待できる。

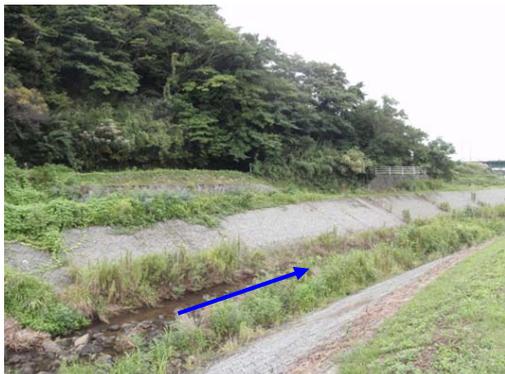
植生の復元

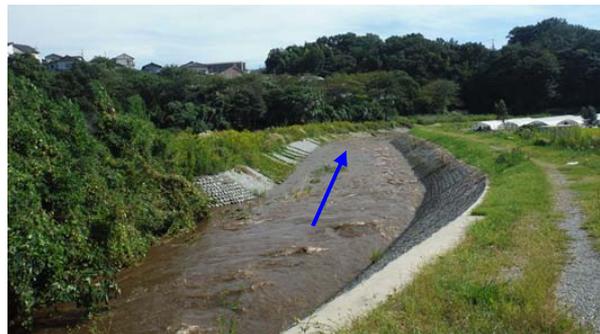
H26.10.6台風後状況

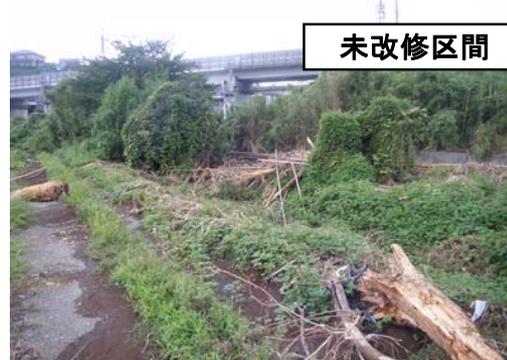
浸水後状況 (H19.9.5 台風9号)

(1) 費用対効果分析の算定基礎となった要因の変化							
<p>流域における宅地開発等の開発行為による市街化により、被害軽減便益は高くなっている。 鉄道交差部の河川拡幅に際し、当初想定していなかった鉄道盛土部の補強が必要となったため、費用が増大した。</p>							
(2) 事業の効果の発現状況							
<p>事業完了後、計画の年超過確率1/20の降雨（時間雨量67.8mm）と同規模の降雨が発生していない。 事業実施中に来襲した平成19年9月の台風9号では、時間雨量18mmで本川が溢水し周辺の農地被害が発生したが、完成後最大の降雨である平成25年8月豪雨では、時間雨量43mmでも本川の水位は十分低く、流域での浸水被害が発生していないなど、一定の治水効果が確認されている。</p>
