平成29年度 公共事業 事後評価

河川砂防局 河川海岸整備課

第3回巴川遊水地第4工区 浄化対策 フォローアップ委員会

麻機遊水地第4工区_浄化対策の状況

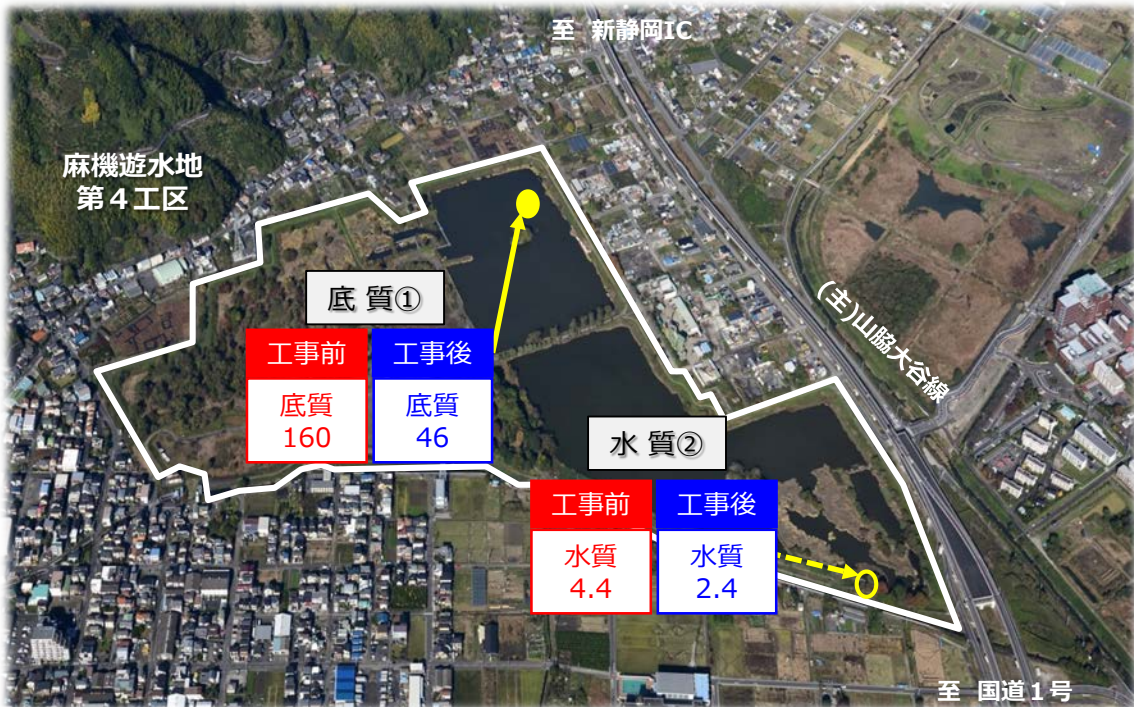
事業完了後のダイオキシン類の値

単位：水質_pg-TEQ/ℓ、底質_pg-TEQ/g

環境基準：水質_ 1.0pg-TEQ/ℓ 以下
底質_ 150pg-TEQ/g 以下

工事前：平成16年以前の調査値

工事後：平成25～27年度調査の平均値

事業実施前は、160pg-TEQ/ gであったが、事業実施により、46pg-TEQ/ g にまで低減した

事業実施前は、4.4pg-TEQ/Lであったが、事業実施により、2.4pg-TEQ/Lに低減した。

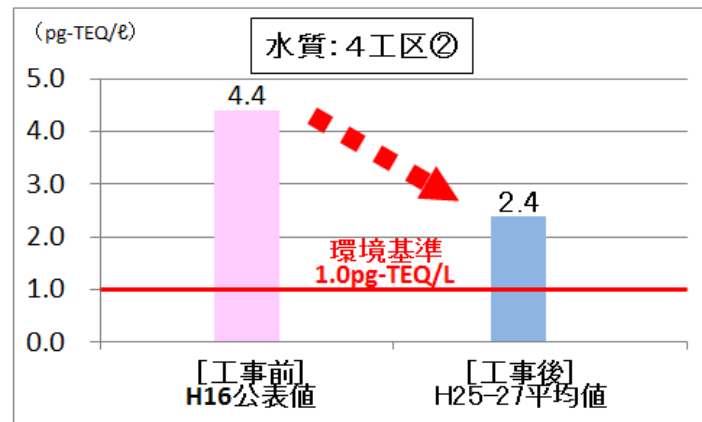
○水質：環境基準値を達成できず

⇒○環境基準値である1.0pg-TEQ/Lの達成には至らなかった。

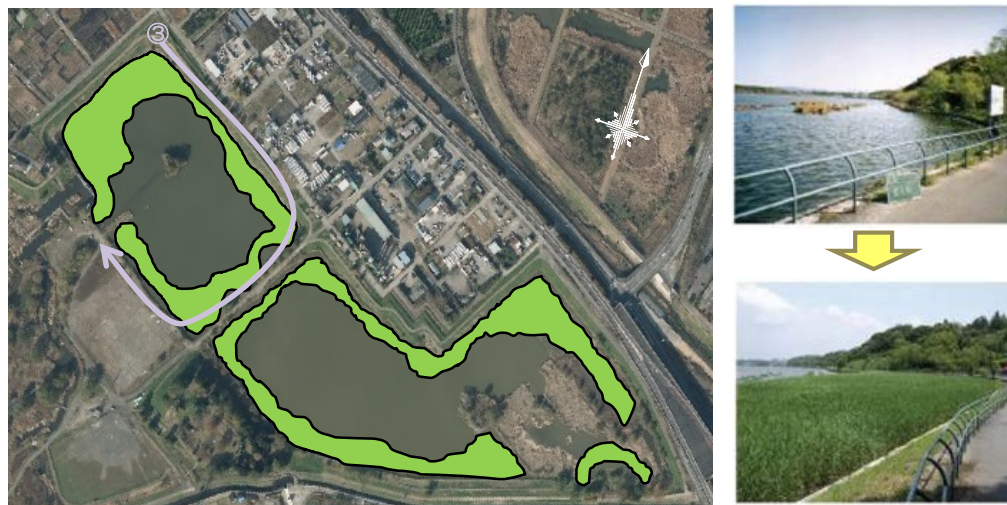
■ 植生復元（長期的対策）

図：植生復元のイメージ

浄化対策工事前の植生繁茂状況を復元することで、自然に配慮した遊水地とするとともに、植生がもつ水質浄化作用、ダイオキシン類粒子の沈降を促進し、水質を改善する。

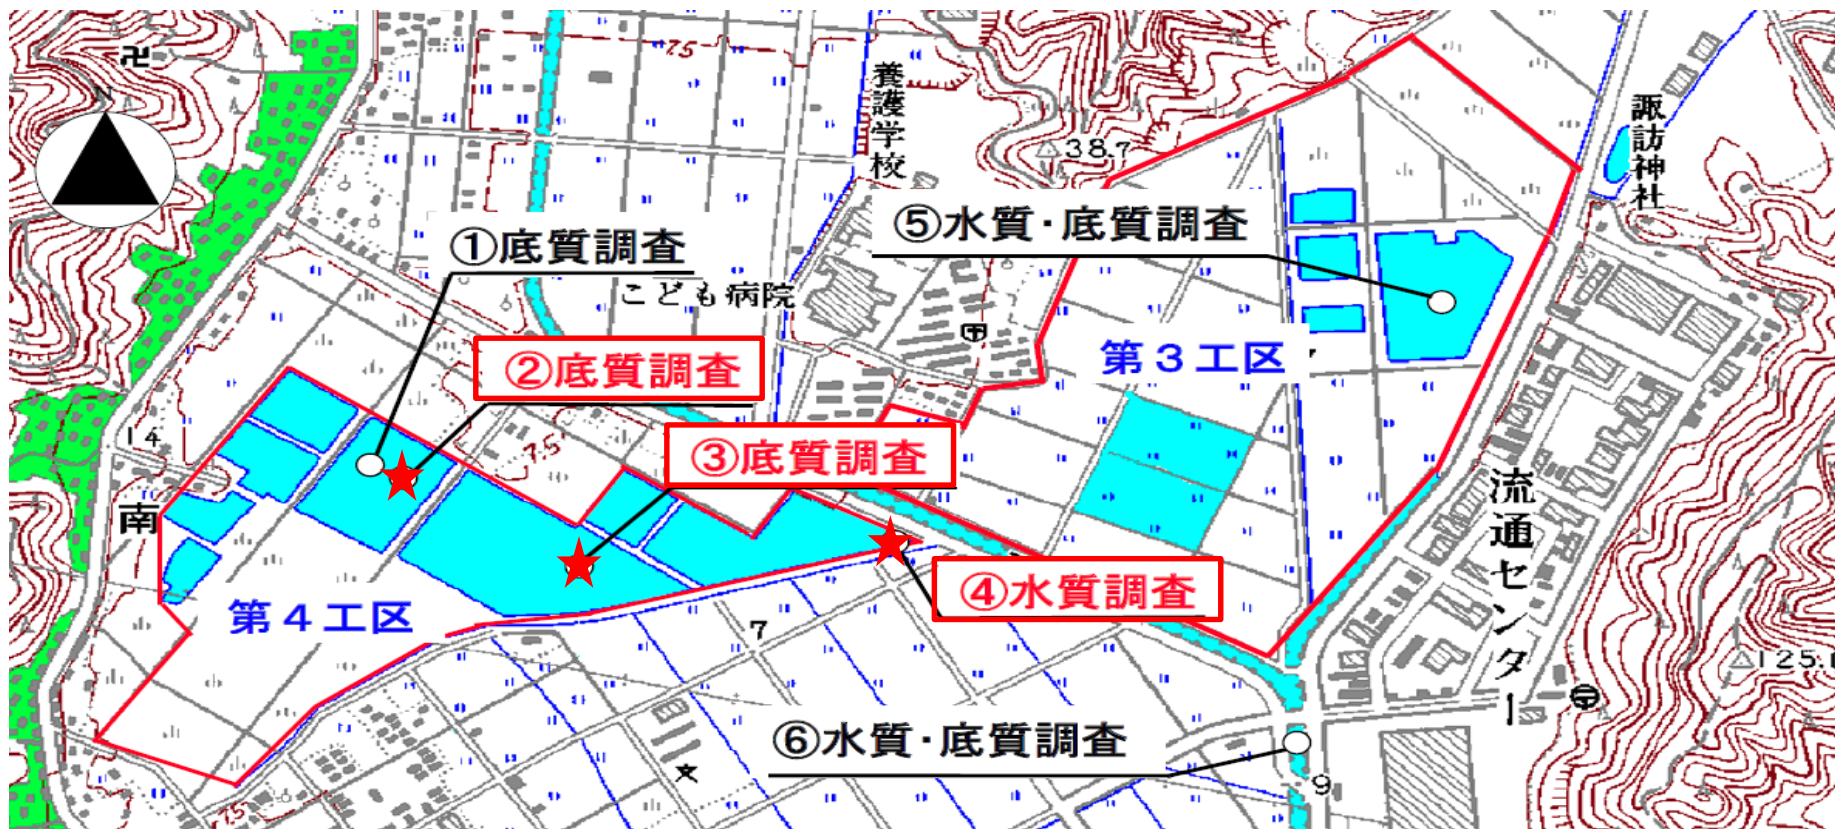
事業実施前の水質・底質 (平成16年8月時点)

赤枠：基準値超過地点

単位：水質pg-TEQ/L、底質pg-TEQ/g

平成16年8月に水質・底質調査を実施

4工区は環境基準値以上

3工区は環境基準値以下

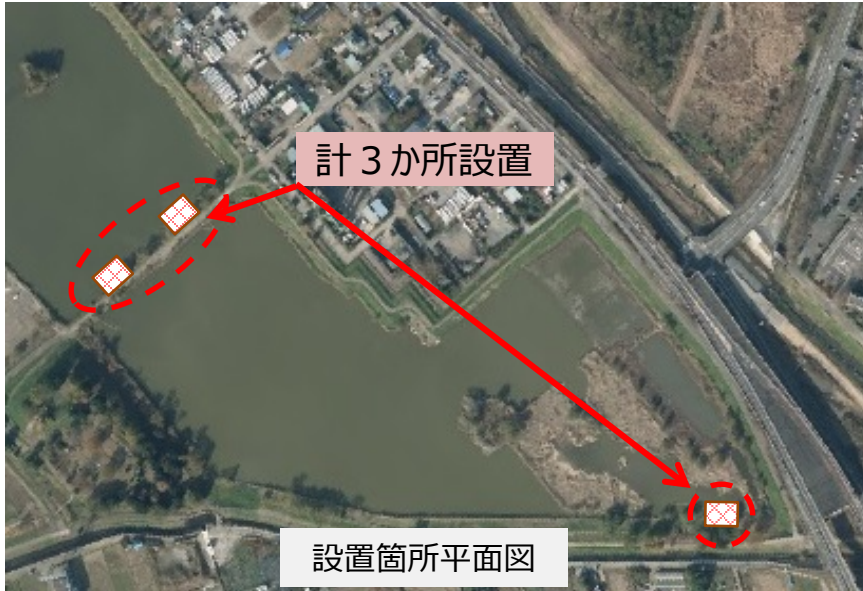
構造図_化学繊維袋

◎麻袋に入れた地場産の竹炭を、約3m×2mの再生ポリエステル網(25mm目)の袋に入れ、池内に設置して、粒子吸着をすることで、水質改善を図る。

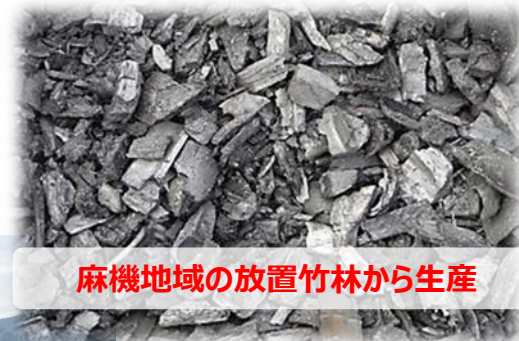
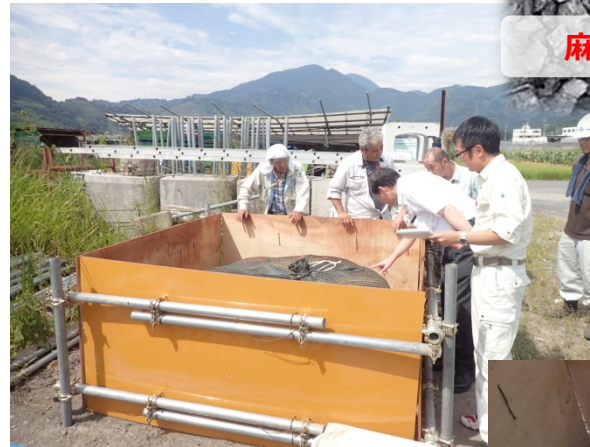
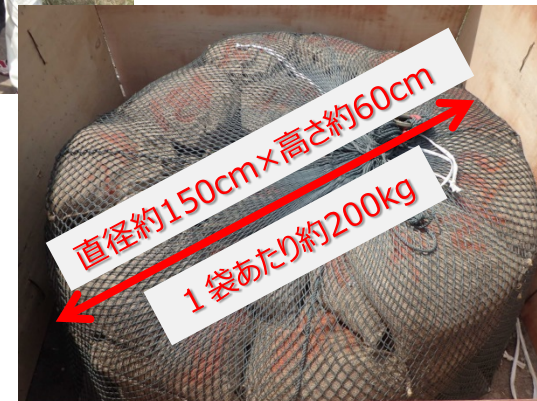
竹炭を詰めたフィルター材

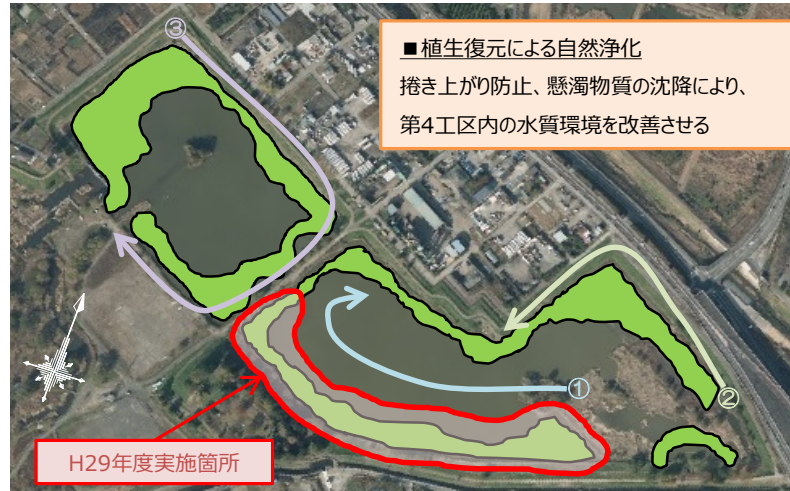
【対策前】平成18年2月時点の植生

復元前

復元後

図：植生復元の平面計画イメージ

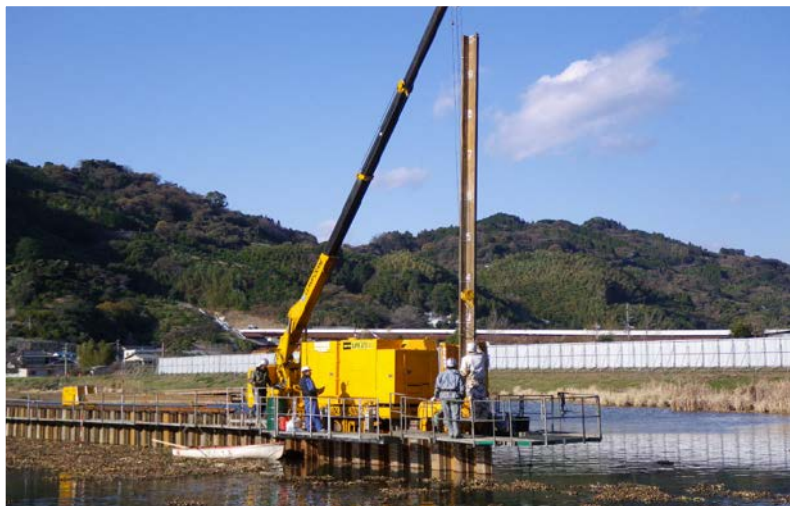
鋼矢板打設

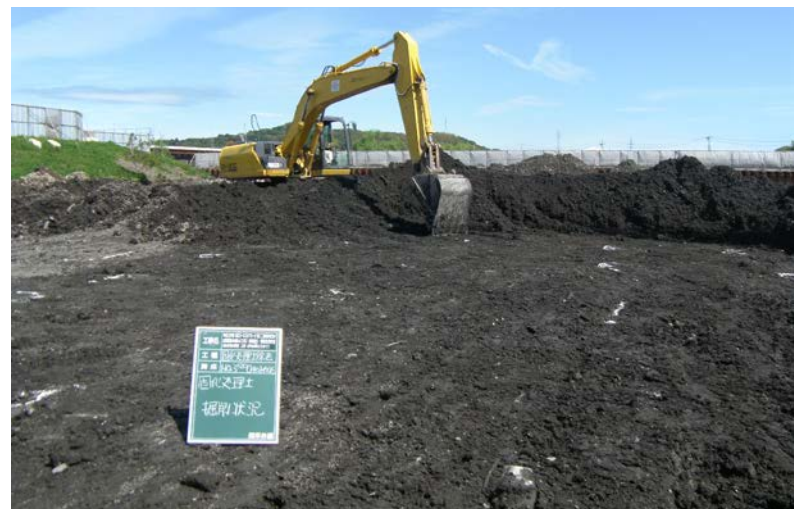
固化処理土除去

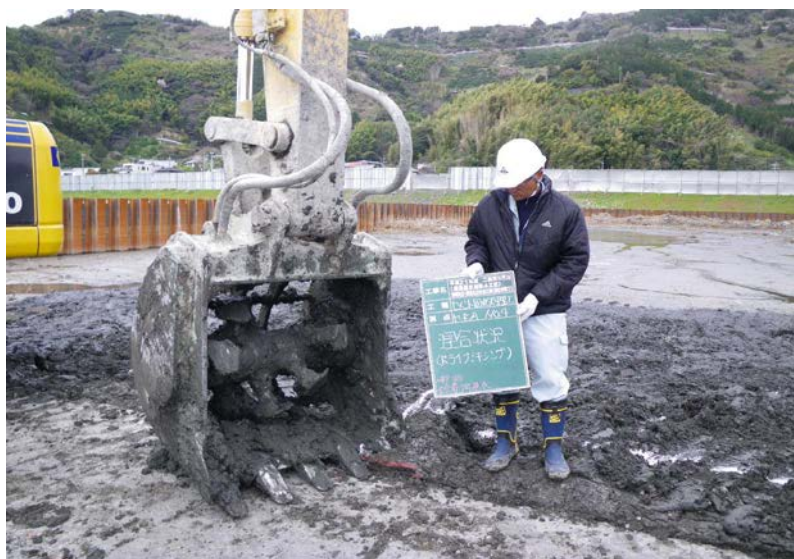
固化処理工施工

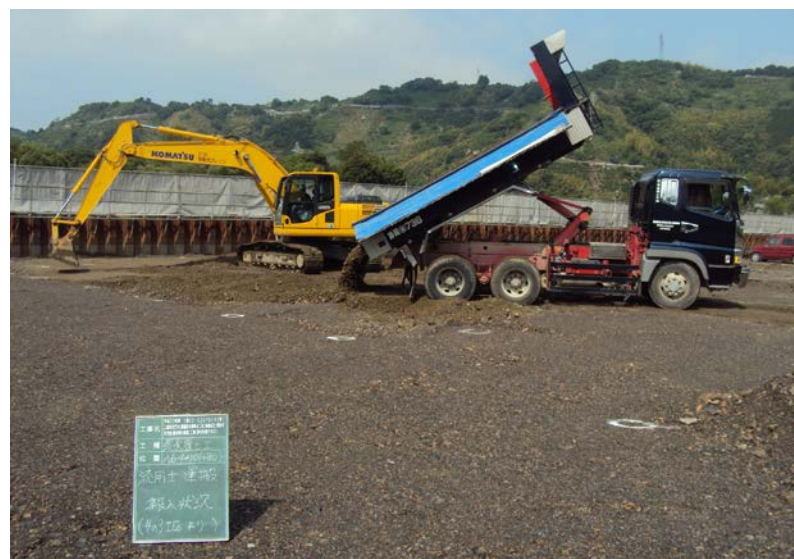
環境覆土施工

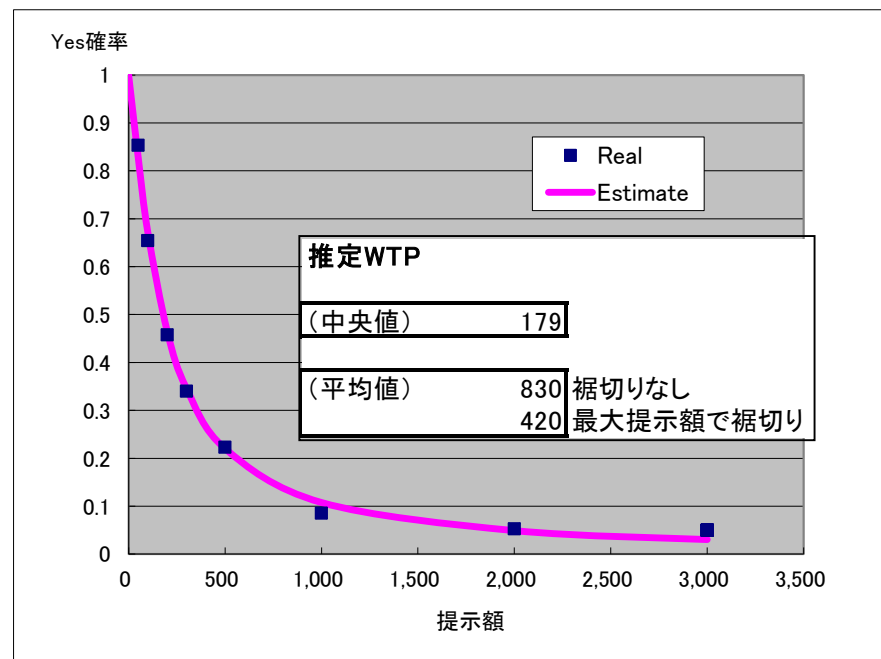
- ・二枝選択形式の回答結果を統計的に処理し、支払意志額を算出

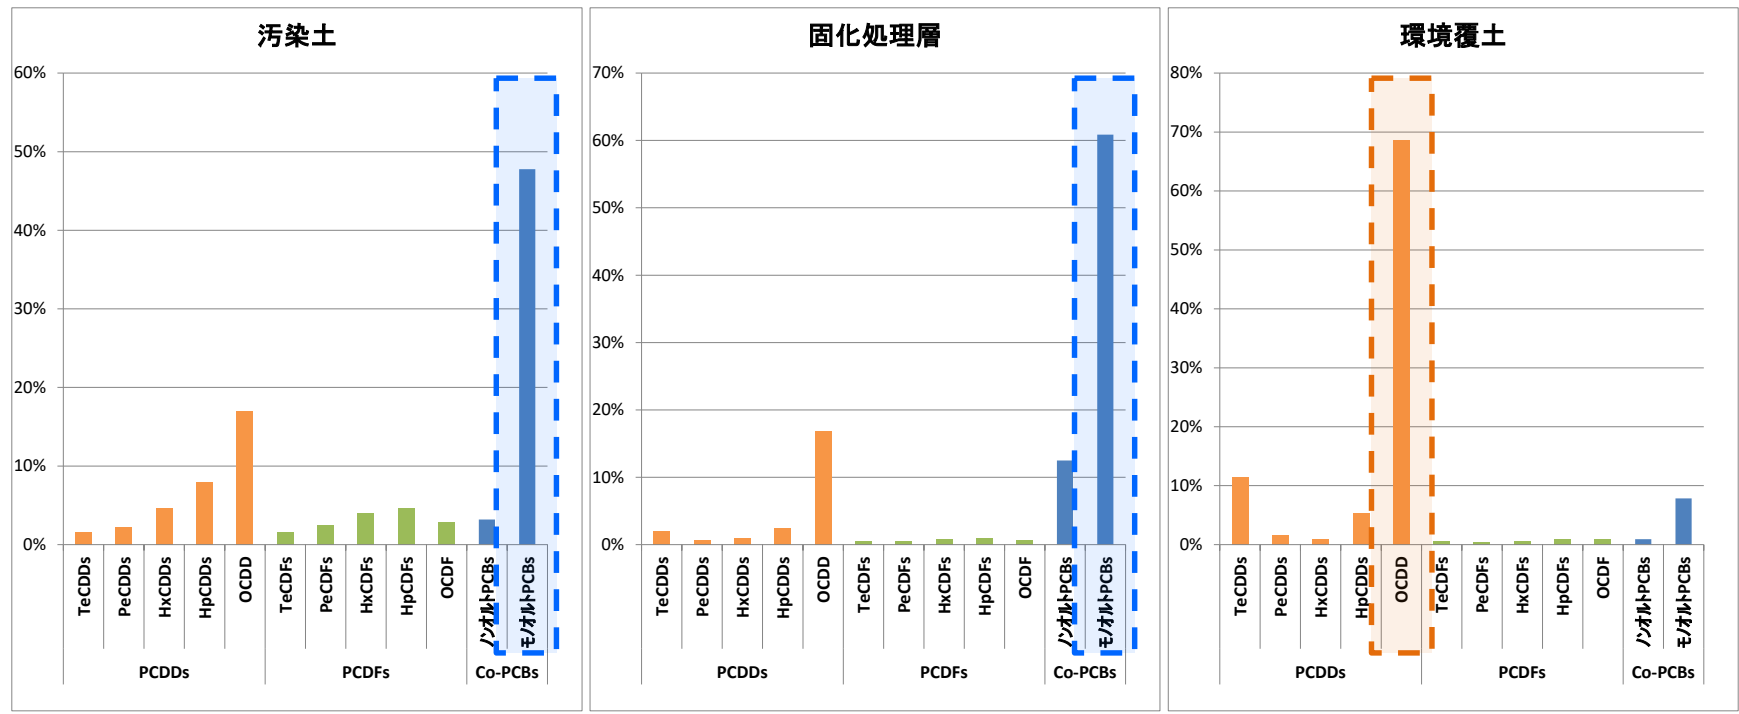
汚染土、固化処理層、環境覆土におけるダイオキシン類の主成分を比較し、各試料におけるダイオキシン類の由来を検証した

- 汚染土、固化処理層は、Co-PCBs（モノオルトPCBs）が卓越
- 環境覆土は、PCDDs（OCDD）が卓越

対策前の底質の状態

対策後の底質の状態

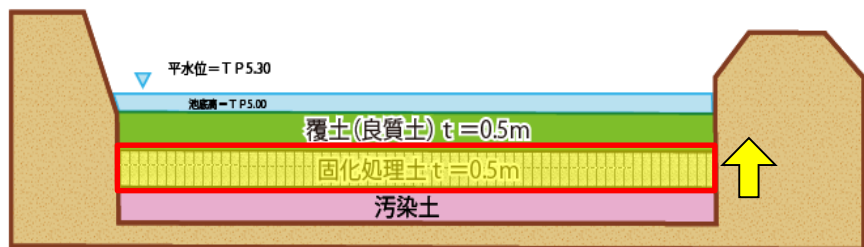
②固化処理層からの溶出

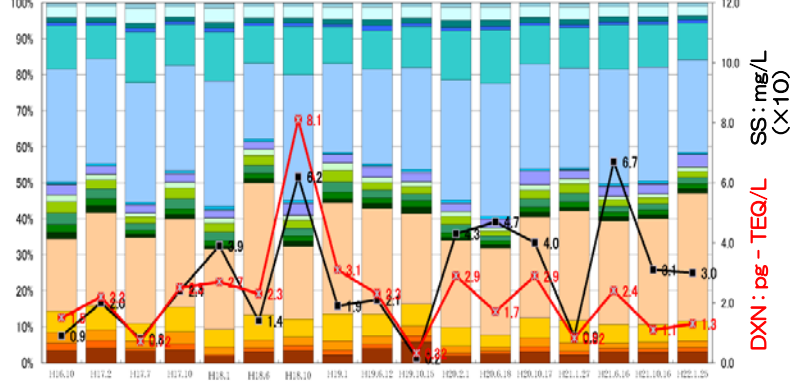
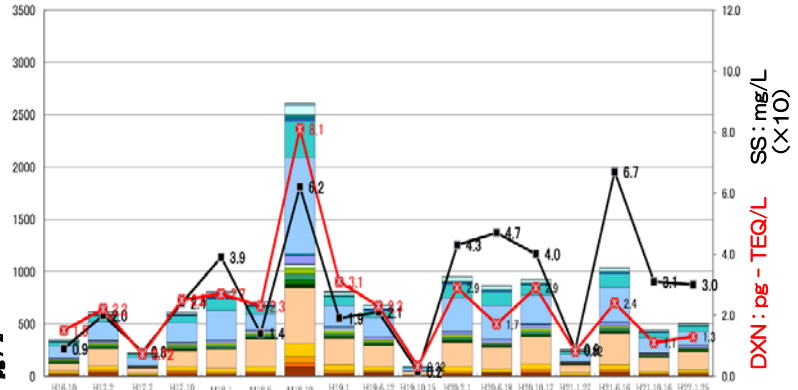
4工区③水質【対策H16-H22】

対策工事前（H16～22年）の水質におけるダイオキシン類分布はCo-PCBs（ブルー系）が卓越しており、対策後（H24～27年）水質におけるダイオキシン類分布はPCDDs（オレンジ系）が卓越している

対策前検体数 (N) = 17検体

対策前後で組成が異なる
Co-PCBs（ブルー系）⇒ PCDDs（オレンジ系）

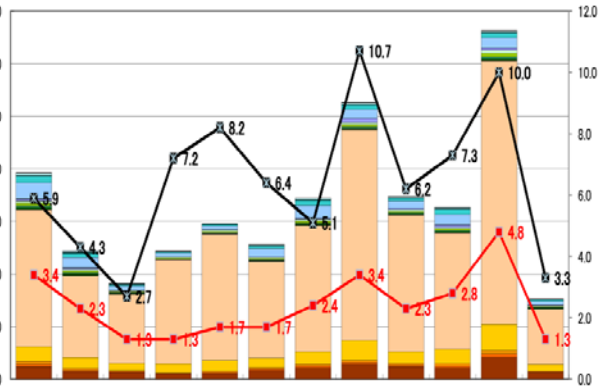
4工区③水質【対策後H24-H27】

対策後検体数 (N) = 12検体

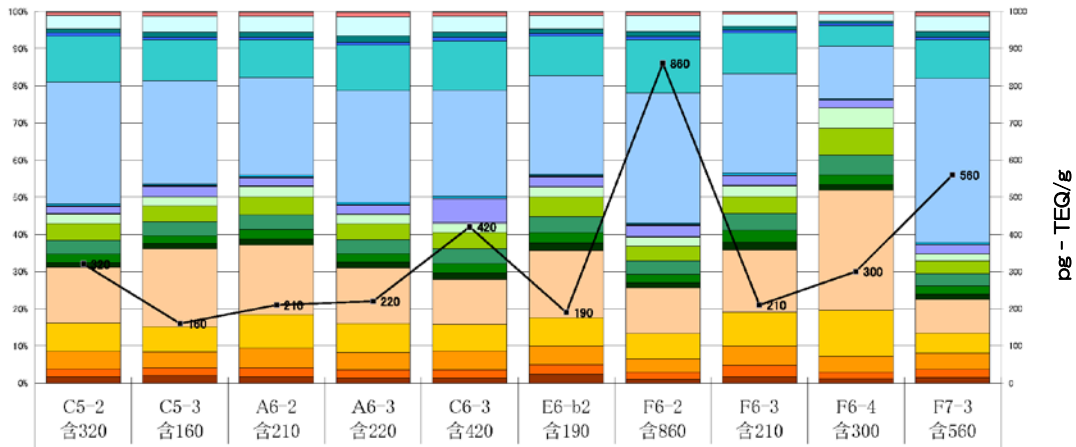
汚染土のダイオキシン類分布は、Co-PCBs (ブルー系) が卓越している

検体数 (N) = 10検体

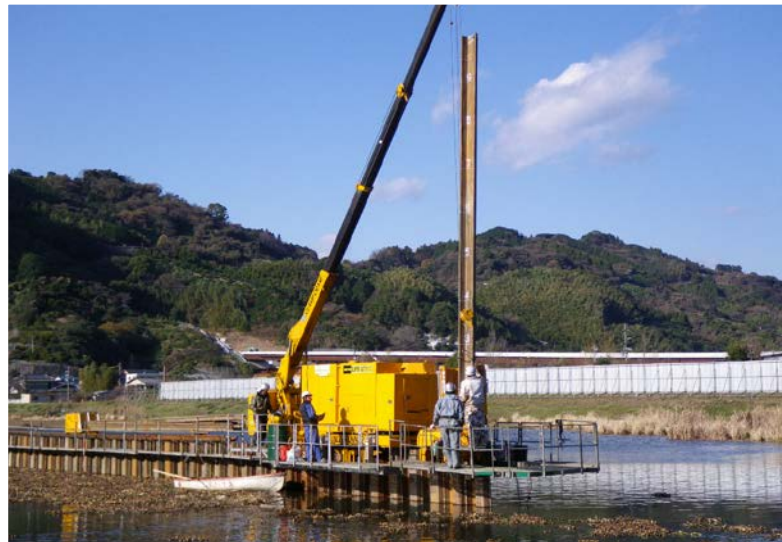
打設状況

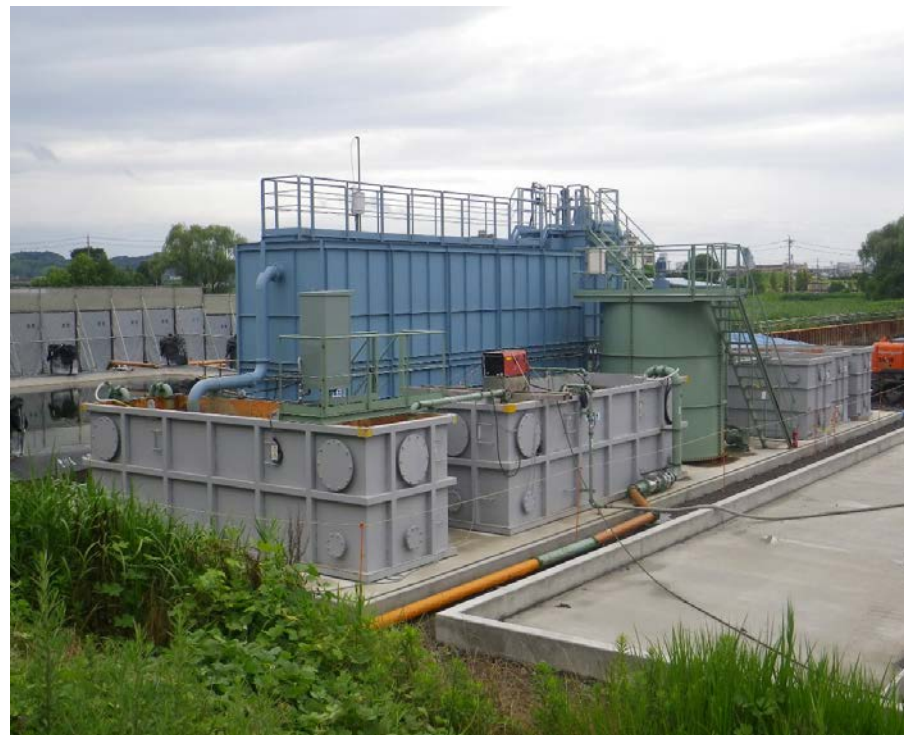
項目	
水処理方式	薬剤添加凝集沈殿式
汚泥脱水方式	天日乾燥床
処理能力	50～74m ³ /hr
処理水の管理値	PH: 5.8～8.6(常時監視)
	SS: 20mg/l未満(濁度による常時監視)
	濁度: SSとの相関により設定 30～40度
排水基準	ダイオキシン類溶出10pg-TEQ/L (溶出1pg-TEQ/Lを目標)

処理装置全景

下流域に影響が出ないように、水処理を行ったうえで排水

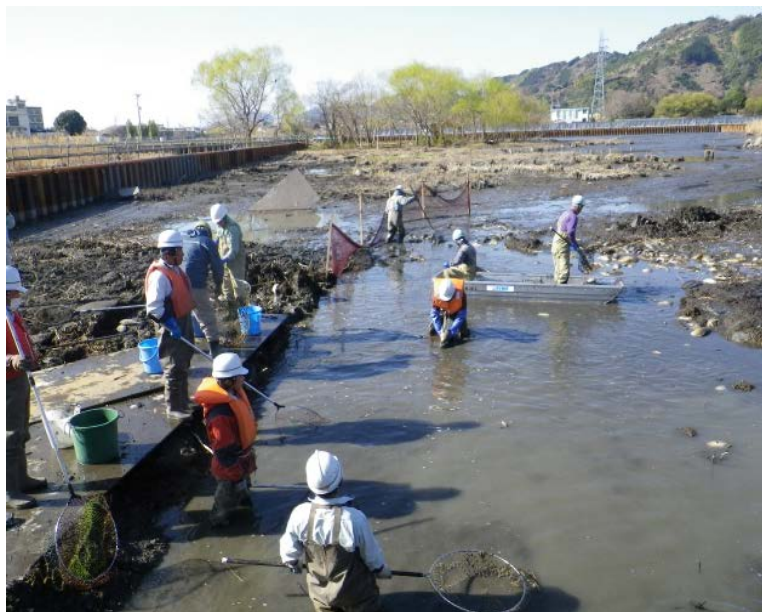
魚類調査状況

排水前の魚類および植物の調査、動植物保全の実施

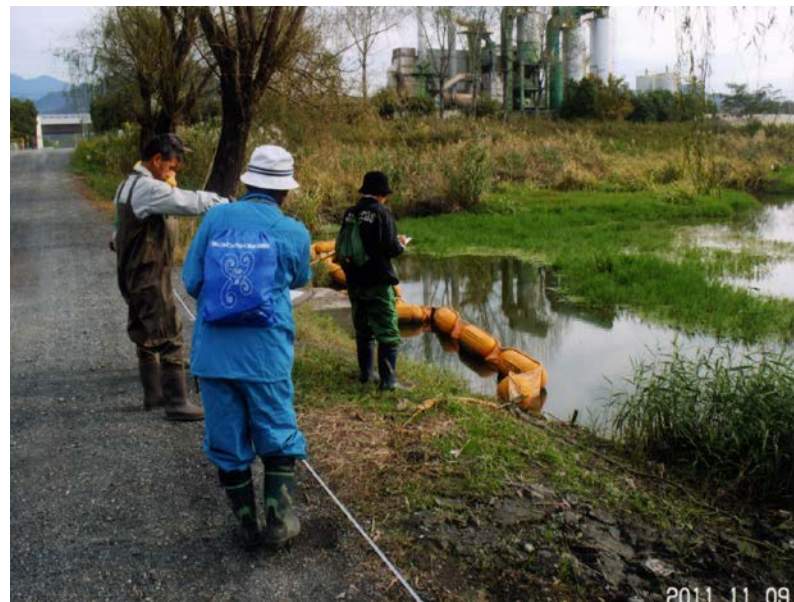
植物調査状況

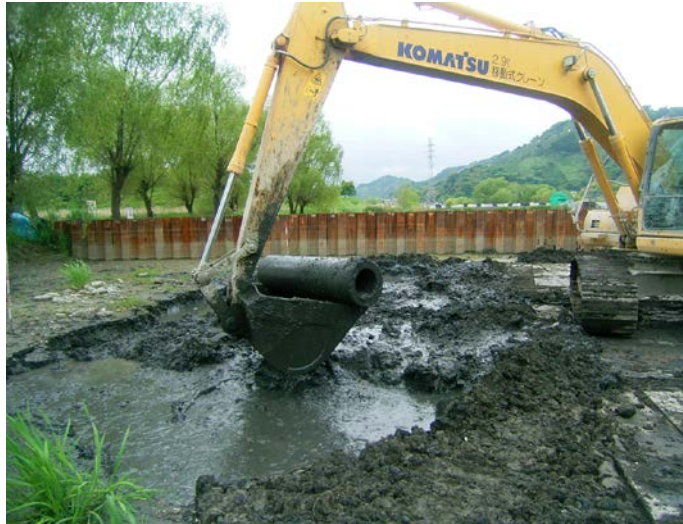
コンクリート殻等除去

- ・ 固化処理に支障となるコンクリート殻の除去
- ・ 固化処理層としての品質を満足できない腐植土の除去

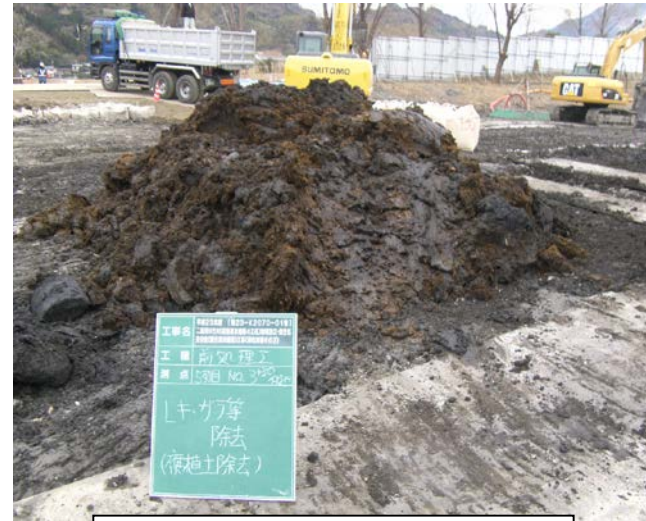
腐植土除去

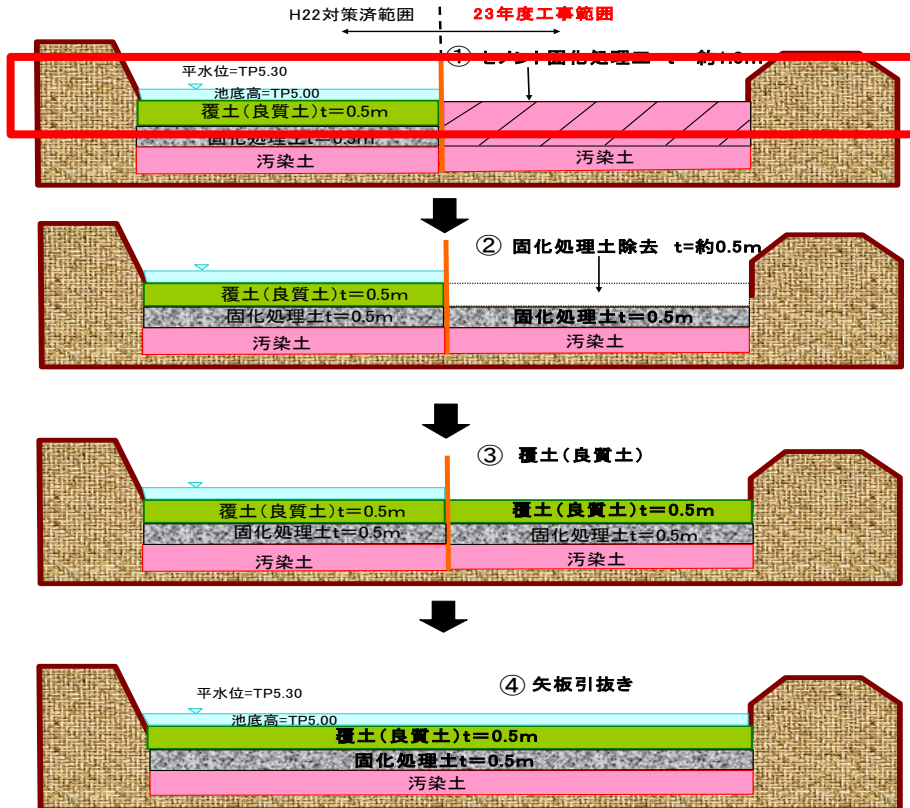
標準横断面図

⑦ 固化処理工

固化処理土について、ダイオキシン類他6項目、透水試験など各種項目の調査結果は全て基準をクリア

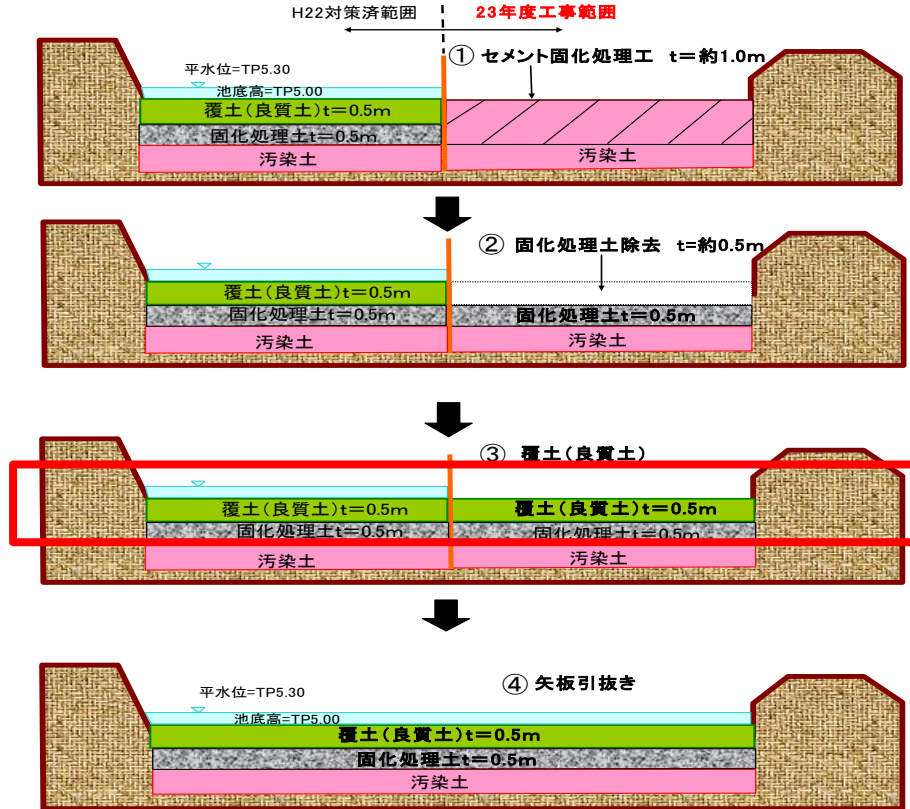
標準横断面図

⑨環境覆土

環境覆土に利用した残土は、ダイオキシン類等の有害物質が環境基準以下であることを確認
