事業実施による環境の変化

太田川ダム 諸元

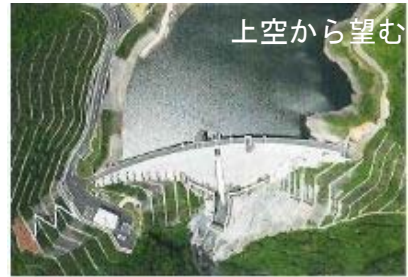
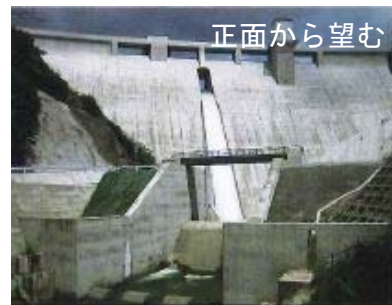
ダムの諸元	
形式	重力式コンクリートダム
堤高	70.0 m
堤頂長	260.0 m
堤体積	238,000 m ³
貯水池	
集水面積	20.0 km ²
湛水面積	0.56 km ²
総貯水容量	11,600,000 m ³
有効貯水容量	10,800,000 m ³
堆砂容量	800,000 m ³
