平成26年度公共事業 事業評価（事後評価）

河川総合開発事業

二級河川 太田川（太田川ダム）

交通基盤部 河川砂防局 河川企画課

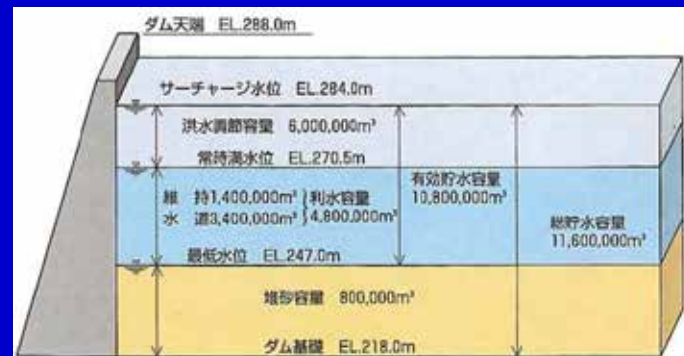
事業量：形式 重力式コンクリートダム

高さ 70.0m

堤頂長 290m

堤体積 238,000m³

貯水池	
集水面積	20.0 km ²
湛水面積	0.56 km ²
総貯水容量	11,600,000 m ³
有効貯水容量	10,800,000 m ³
洪水調節	(6,000,000 m ³)
正常流量	(1,400,000 m ³)
上水道用水	(3,400,000 m ³)
堆砂容量	800,000 m ³

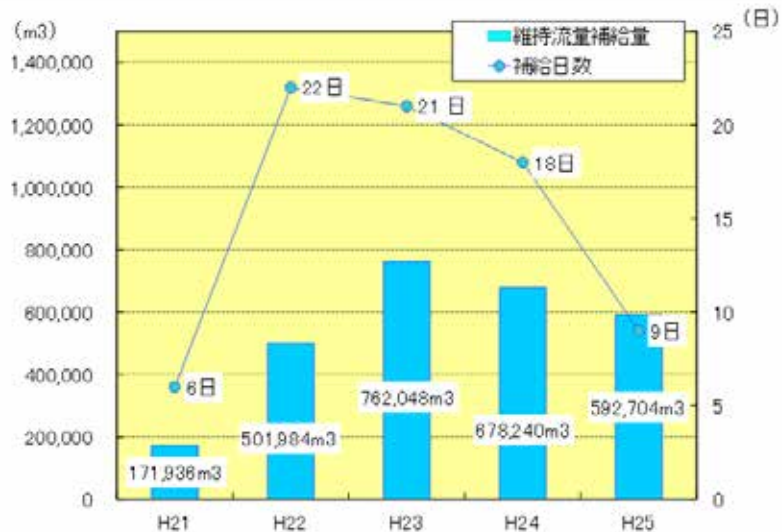
補給日数(ダム地点)

H21.7~H25.12をカウント

- 年間10日程度の正常流量を補給
- ほか、遠州地区の水道用水を補給

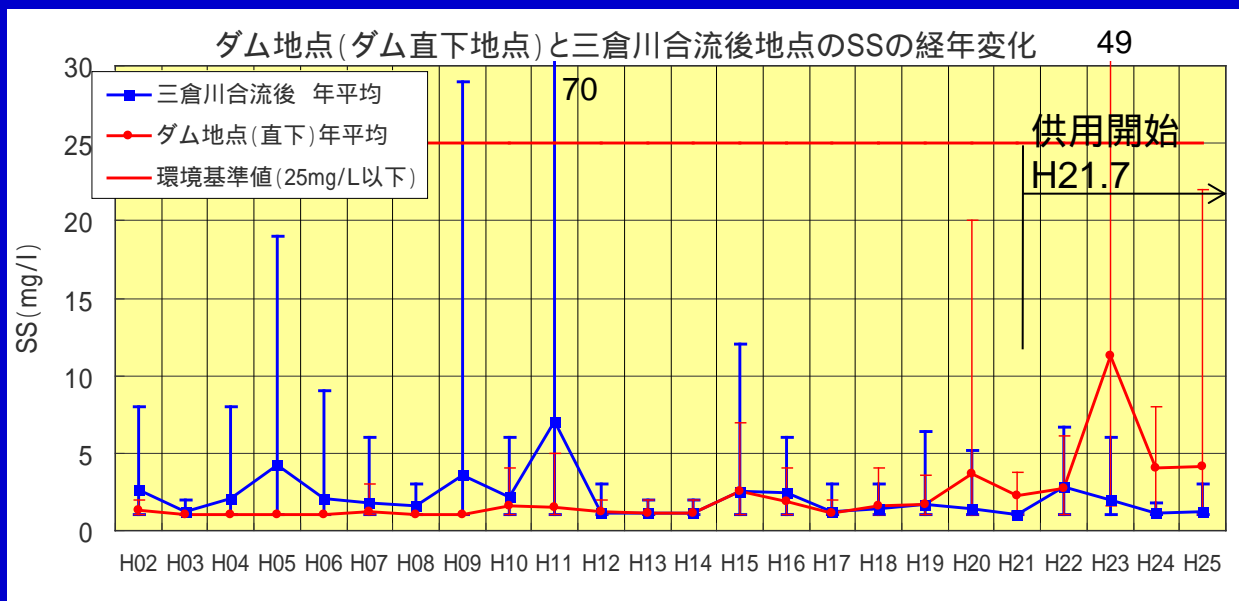
水質項目：SS、調査地点：ダム流入地点、ダム直下地点、三倉川合流地点

- 年平均値は環境基準A類型の25mg/l以下に収まっている。
- 平成23年は洪水が頻発し、9月～4月にかけてダム放流SSが高い時期が続いた。その際でも三倉川合流後ではSSが低くなった。また、H24.4月以降はダム放流SSは平年と同程度となっている。
- 平成26年3月の降雨により4月中旬までダム放流SSが高くなった。
- 出水後は選択取水設備を運用し、できるだけ濁りが低い水を下流へ放流している。
- 水の濁りによるアユへの影響は、漁協と定期的に情報交換している。

- ・ 大きな洪水後に一時的に濁水長期化が発生
蓄積したデータを活用し、今年度から対策工の検討に着手
漁協等へは定期的な情報提供を行う
- ・ ダム貯水池表層の総リンが増加傾向にある
引き続き観測を行い、必要に応じて対策を検討する

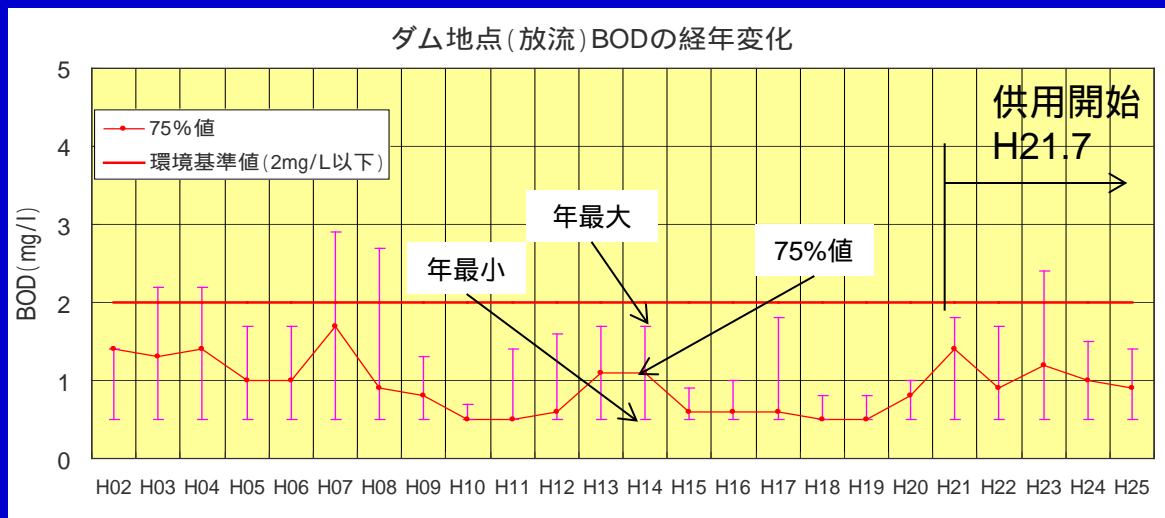
水質項目：クロロフィルa、総リン 調査地点：ダム貯水池表層

水質項目：BOD 調査地点：ダム流入、直下、三倉川合流

- ダム放流水のBOD75%値は環境基準A類を満足している。
- クロロフィルaの年最大値は毎年25 µg/lを超過、年平均値は8 µg/L程度で推移しており、富栄養湖と判定され、また栄養塩である総リン濃度の年平均値では中栄養湖と判定されるが、アオコ等の富栄養化現象は確認されていない。
- 貯水池の一部で、一時的に赤褐色の着色が確認されているが、毒性のある植物プランクトンは確認されていない。

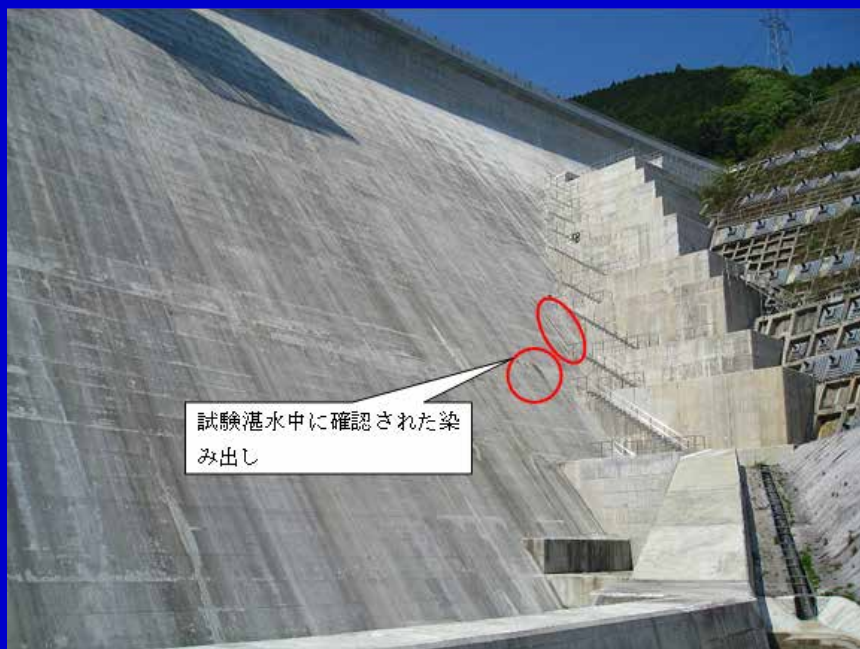
- ・ 堤体ひび割れは堤体表面に限られており、ダム安定性に影響はない。平成21年3月までに適切に補修を行っており、供用開始（H21.7）以降、ひび割れによる異常等は認められず、ダムの貯水機能に問題はないことを確認している。

試験湛水中に確認された染み出しの例

今後も継続的な監視を行っていく。

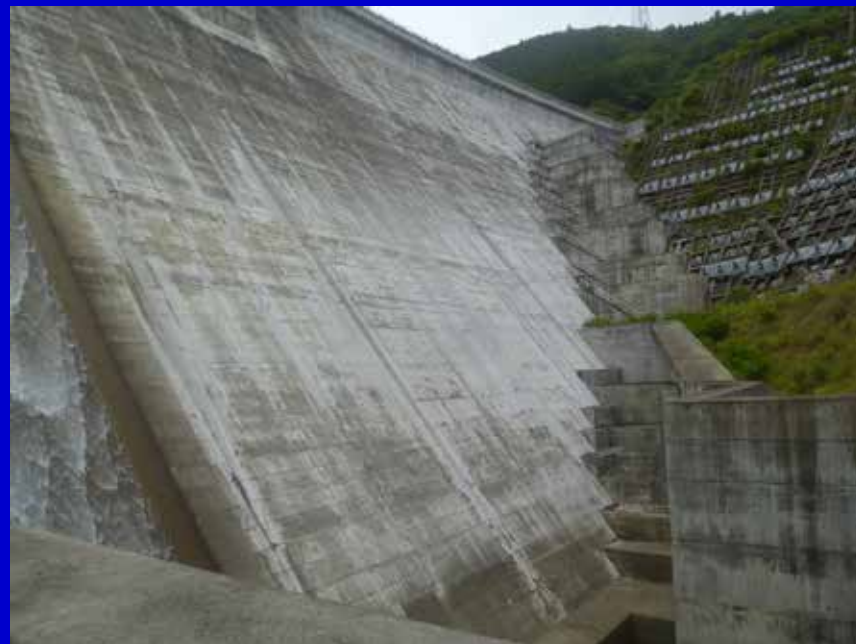
ダム下流面（H26.6.5撮影）

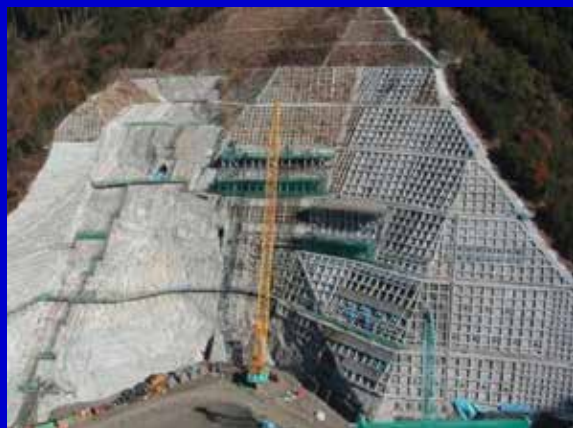
- ・ダムサイト左岸下流の斜面は、基礎掘削中に一部に変状が見られ、アンカー工などの対策を実施している。供用開始（H21.7）以降、変状は確認されていない。

対策工全景

今後も継続的な監視を行っていく。

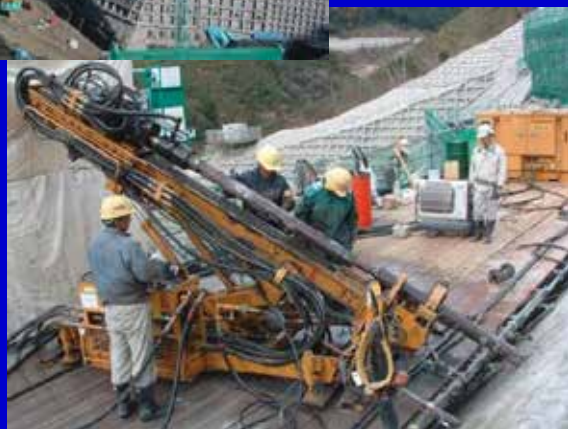
アンカー削孔状況

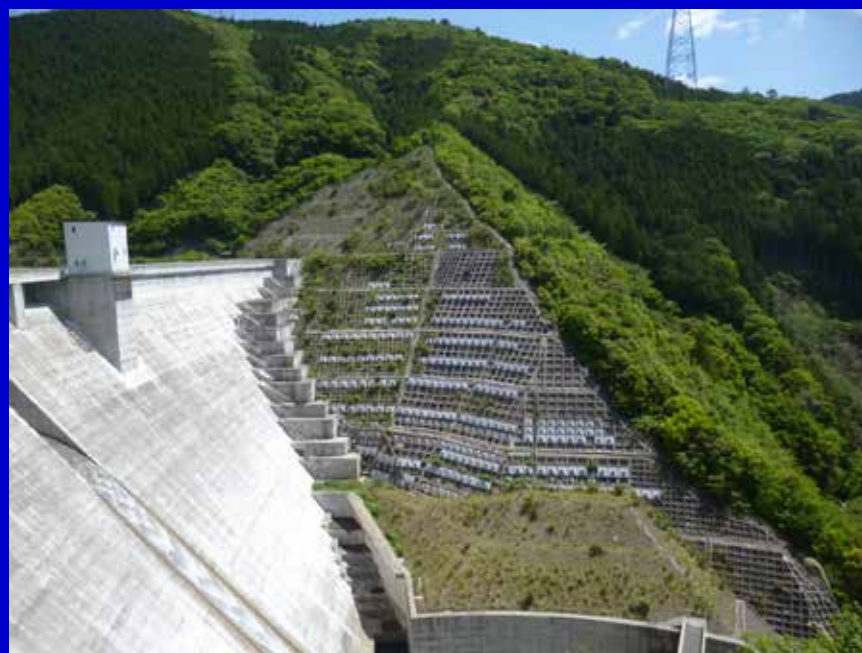
ダム左岸下流（H26.5.22撮影）
