【令和5年9月19日事故発生】

コンクリートの打設中に足場が外れて作業員4名が転落

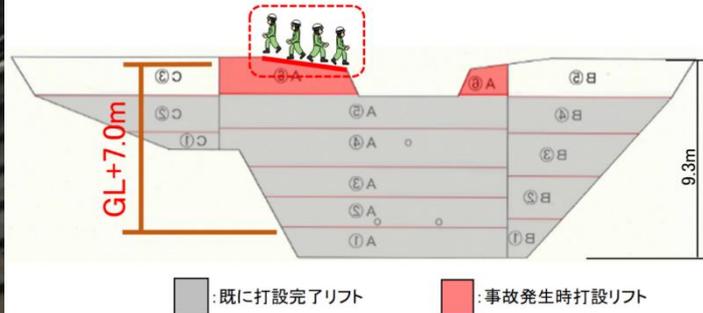
谷止工正面図

谷止工のコンクリート打設中、左岸上流側に設置していた張出し足場(キャットウォーク)の単クランプ固定部が破損し、高さ約7m下の河床に転落し、2名が骨折、他2名が打撲した。

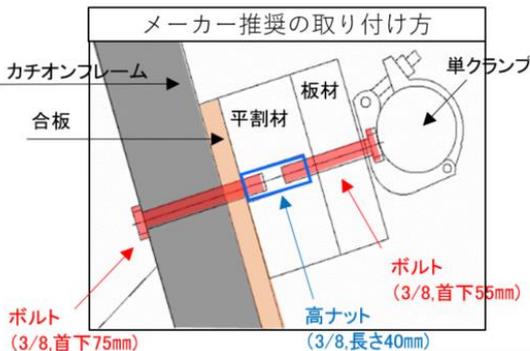
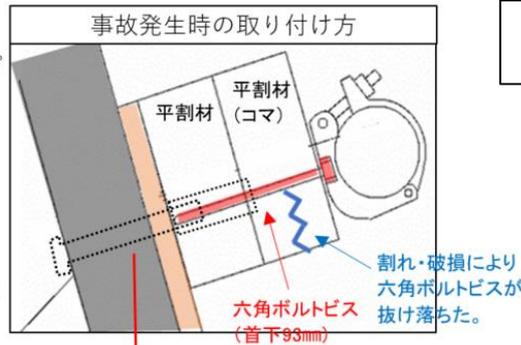
◇単クランプ固定箇所詳細図

原因① 単クランプの取り付け方が不適切であった。

※板、平割材(コマ)とは、単クランプ取付下地材(形状・寸法により名称が異なる)

カチオンフレームの穴を通した構造物中側からの固定がない

単クランプの固定方法を見直し、メーカー推奨の以下の固定方法とする。
あるいは荷重計算し、安全を確認した方法で足場を設置し、周知徹底する。

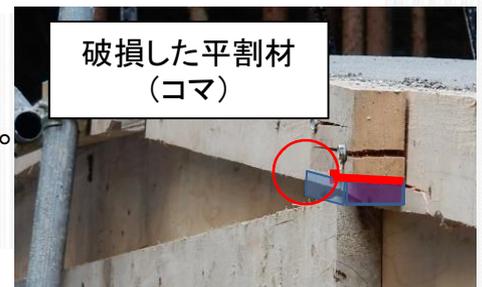
破損した平割材 (コマ)

抜け落ちた六角ボルトビス (首下93mm)と単クランプ

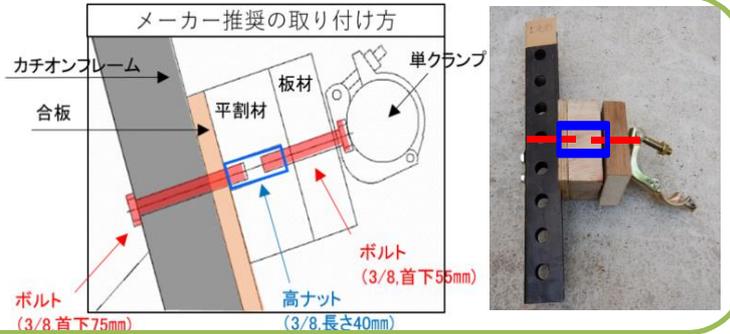
<上流側>(合板残存型枠工法)

- ・カチオンフレームの穴を使用して、平割材、板材をボルトとナットで締付ける。
- ・単クランプの取付間隔は1.8m以内とする。

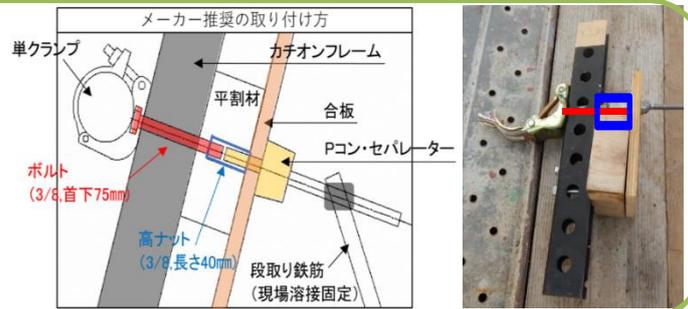
<下流側>(通常工法)

- ・カチオンフレームの穴を使用して、平割材、型枠固定用Pコンをボルトとナットで締付ける。
- ・単クランプの取付間隔は1.8m以内とする。

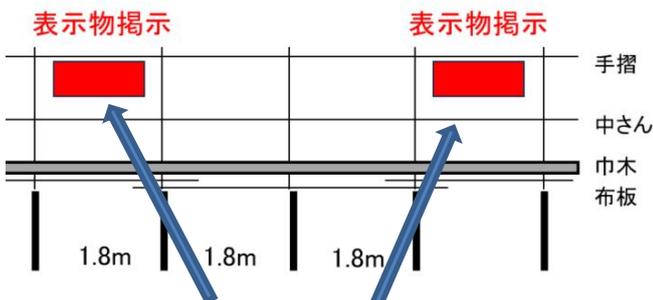
足場使用者へ最大積載荷重が明確に伝わるように、3スパン毎に積載荷重表示「最大積載荷重1スパン150kg」を表示する。
また、主任技術者・元請職員(いずれも足場作業主任資格保有者)により足場上の作業状況を監視する。
