工事事故防止行動計画 ニュースレター

工事事故「0」を目指して

作業員が惰性で回転しているVベルトを手でつかんで止めようとして、Vベルトとプーリーの間に指を挟まれ切断

【令和4年12月1日事故発生】

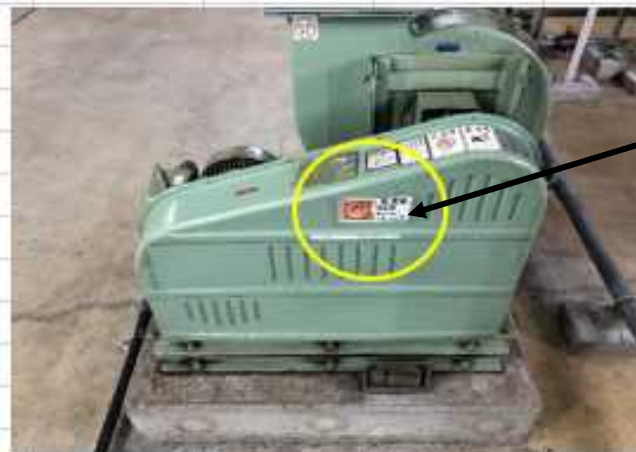
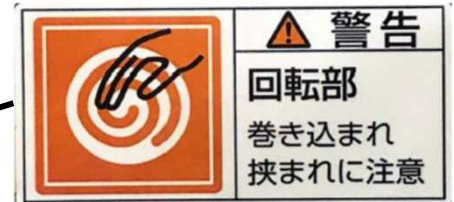
再発防止策②-2

注意喚起シールの設置(ベルトカバー及び機器本体)
