## ウォータージェットホースが地中から跳ね上がり 接触した作業員がパイラーステージ（作業足場）から転落

【令和4年12月17日事故発生】

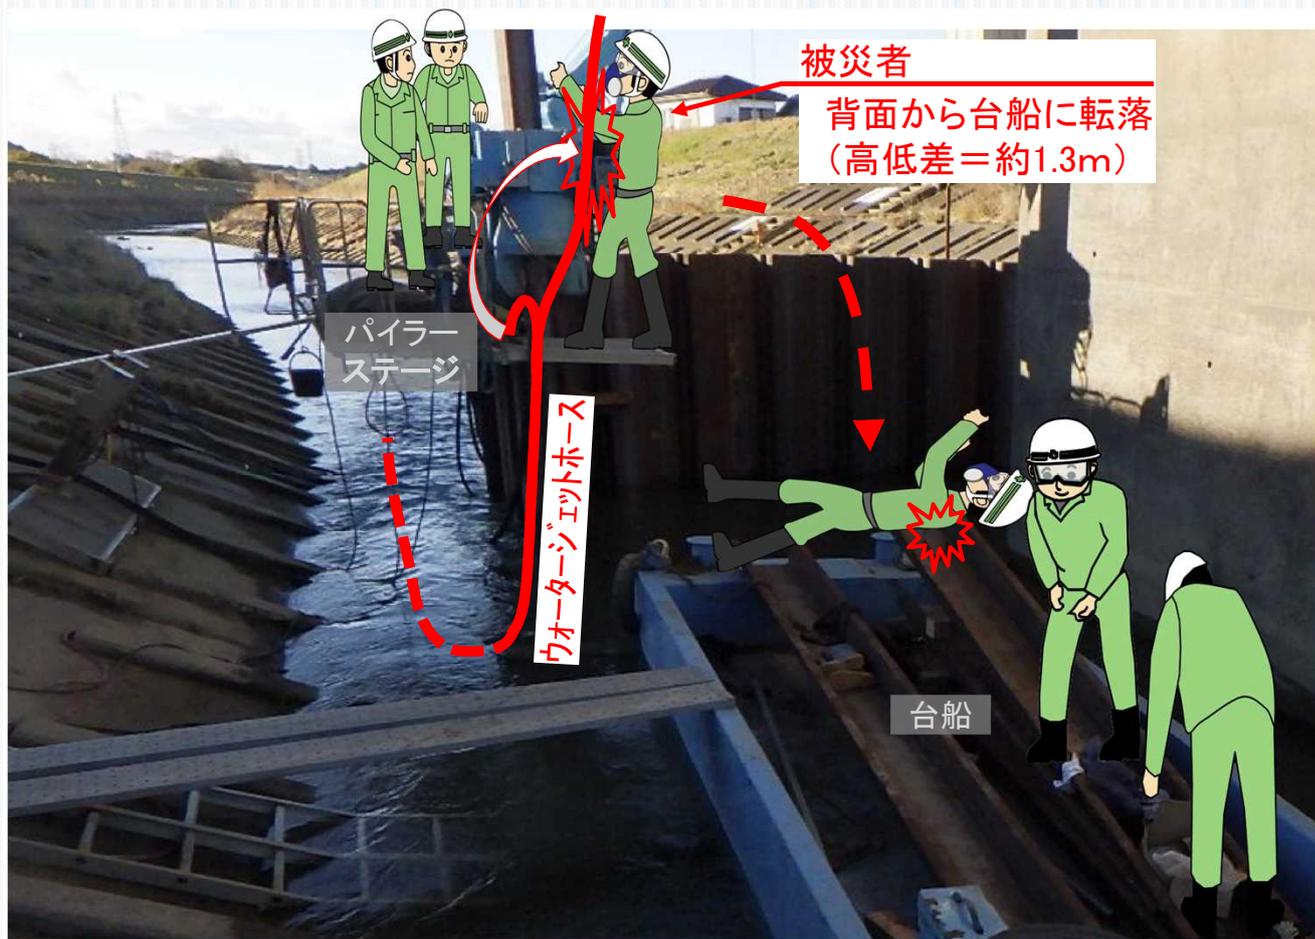
橋脚補強工事に伴う仮締切のため、ウォータージェット併用圧入工法（低空頭工法）により、鋼矢板を約3.5mの深さまで打ち込んだところ、突然、ウォータージェットホースの先端部の固定が外れ、地中から跳ね上がったホースに接触した作業員がパイラーステージ（作業足場）から転落し重症を負った。

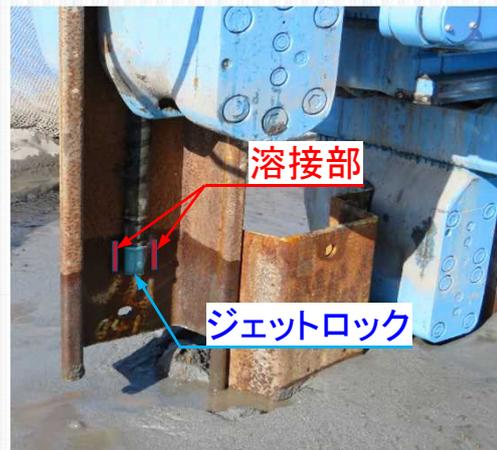
原因① ウォータージェットホースの先端部（ジェットロック）を固定する溶接の破断

（溶接破断の要因（推定）

（1）溶接不良

（2）ジェットロックへ地盤抵抗が想定以上に作用

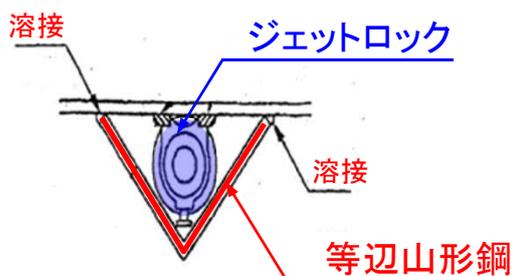
再発防止策①(2)

ジェットロックが地盤に直接接触しないよう、ジェットロックを取り囲む等辺山形鋼(130mm×130mm×9mm、L=150mm)を設置する。

施工事例

設置に伴う溶接については、ジェットロックの固定と同様に管理する。

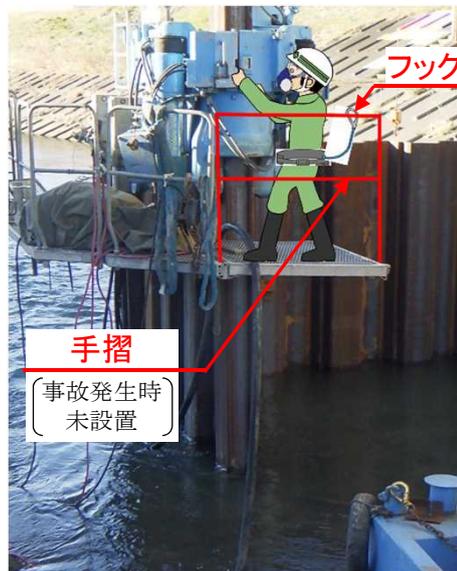
再発防止策②(3)

フック

手摺

事故発生時  
未設置

パイラーステージへの手摺の設置と、安全帯のフックの使用を適切に行い、転落を防止する(矢板の吊り込みに伴う手摺の取り外しは、吊り込み作業の直前に行い、吊り込み終了後、直ちに再設置する)。
