# 横断歩道橋の撤去に関する手引き

平成 26 年 12 月

静岡県交通基盤部  
道路局道路保全課

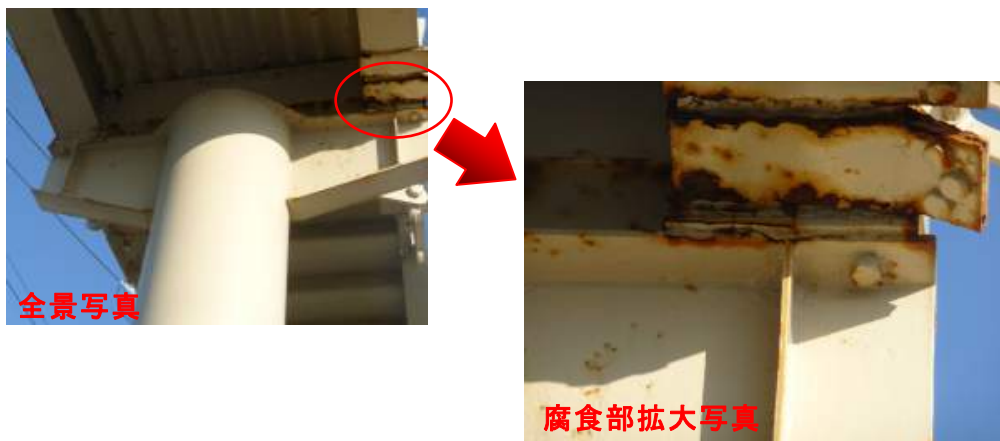
写真 2-1 支柱の腐食事例

県が管理する横断歩道橋は、その約 7 割が供用後 40 年を経過している（図 2-2）。

施設の健全性を確保し、機能を維持し続けるためには、定期点検、維持補修のために、人材と予算を投入し続ける必要がある。国土交通省が、平成 25 年を「社会資本メンテナンス元年」と位置付け、インフラの老朽化対策や長寿命化の取り組みを全国的に推進していこうという中で、横断歩道橋も計画的なメンテナンスを行うことが求められている。

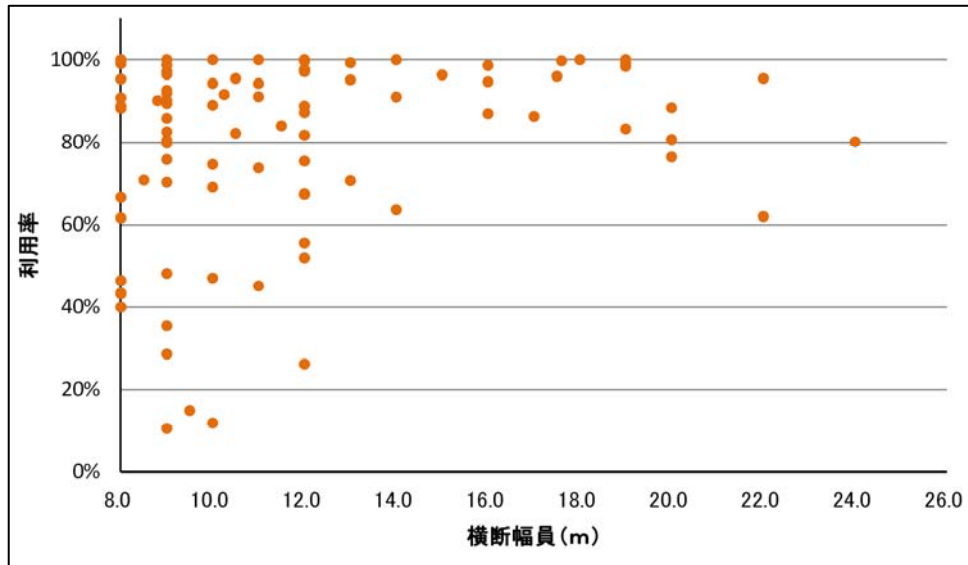
図 3-5 横断幅員と横断歩道橋利用率の関係※

図 3-4、図 3-5 は県管理の横断歩道橋の利用率と自動車交通量、利用率と横断幅員との関係を示したものである。

県管理の横断歩道橋では、自動車交通量が少なく横断幅員が狭い箇所では利用率が低くなる傾向が確認された。

※袋井土木事務所管内の17基は、乱横断者数が未調査のため、本集計には含めていない。

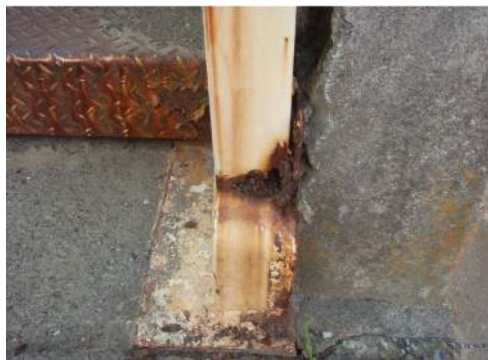
橋台接合部の腐食

写真 3-1 損傷事例

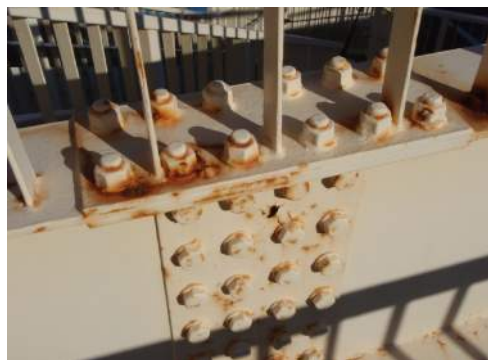
主桁接合部の錆び

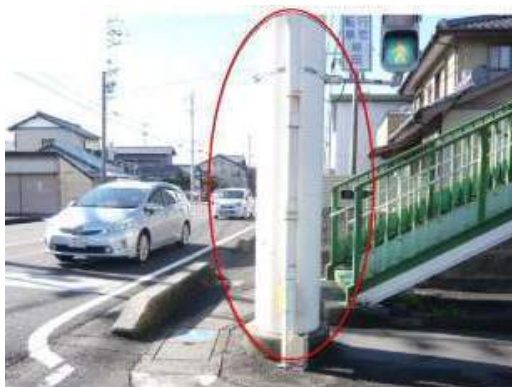
写真 4-1 視認性阻害の事例

交差点部に設置されている横断歩道橋では、支柱や階段が歩行者や走行車両の視認性を阻害している場合がある（写真 4-1）。また、支柱や階段の占有により、既設歩道が狭くなっている箇所では、歩行者同士のすれ違いが困難なため、車道へのはみ出しによる交通事故の危険性がある（写真 4-2）。

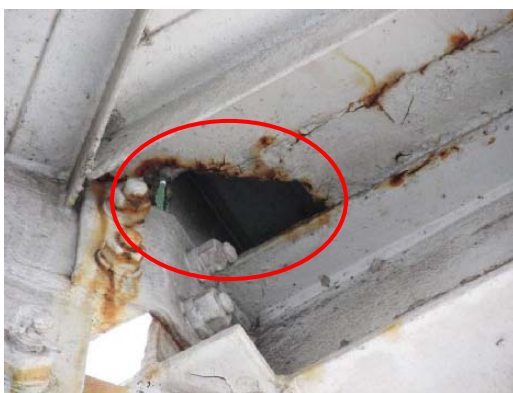
写真 4-3 鋼材の腐食による落下

老朽化に伴う施設の損傷等により、歩行者や自動車の安全な通行に支障を与えていないか、横断歩道橋定期点検要領（平成 26 年 6 月 国土交通省道路局）に基づく点検等を実施し確認する。

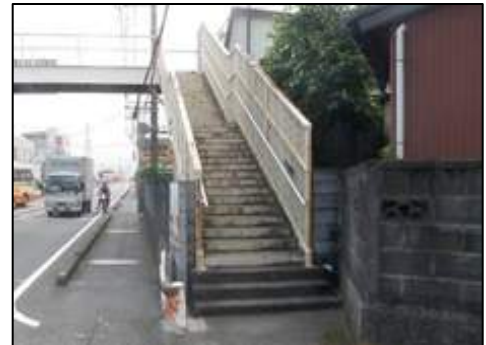
老朽化状況

- ・ 通学路として利用されていない
- ・ 昇降部が階段式のため利用しづらい
- ・ 老朽化が進んでいる (S42 設置)
- ・ 横断歩道の新設要望

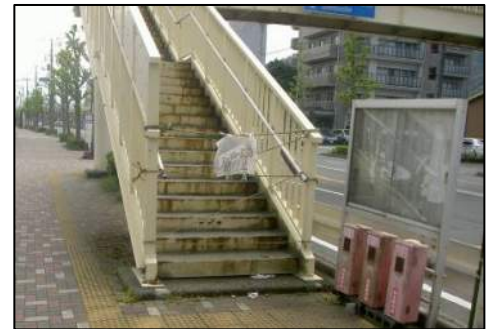
老朽化状況

- ・昇降部が階段式のため利用しづらい
- ・横断歩道橋の利用者が少ない
- ・横断歩道橋の老朽化が進んでいる
