巻末資料-4 過去の大規模地震における落橋事例とその分析

過去の大規模地震における落橋事例とその分析

平成21年12月

独立行政法人土木研究所
構造物メンテナンス研究センター
橋梁構造研究グループ

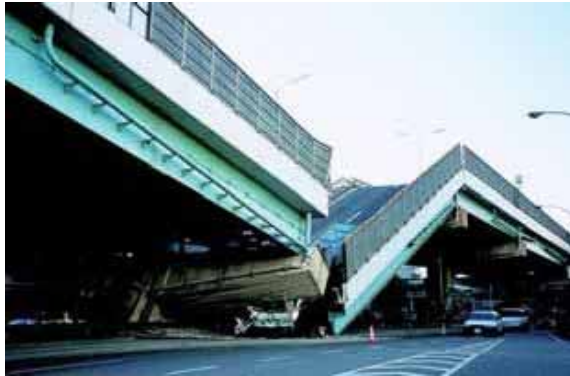
(a) シナリオA：下部構造が倒壊した例¹⁴⁾

シナリオA：下部構造が倒壊

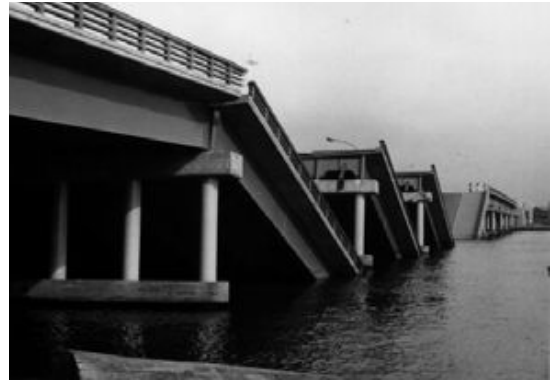
(b) シナリオB：下部構造が大変位した例¹⁹⁾

シナリオB：下部構造が大変位

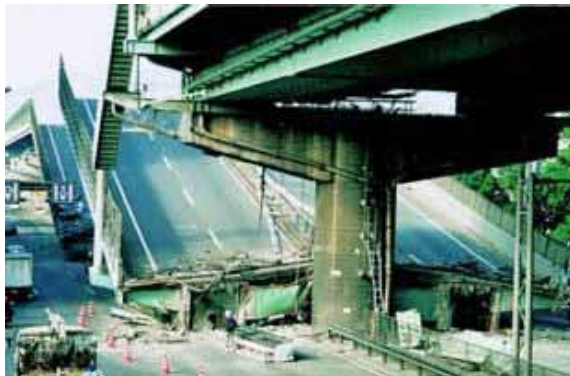
(c) シナリオC：桁が橋軸方向へ変位した例¹⁴⁾

シナリオC：上部構造の橋軸方向への変位
