第4回

遠州灘沿岸侵食対策検討委員会

平成17年9月14日

静岡県

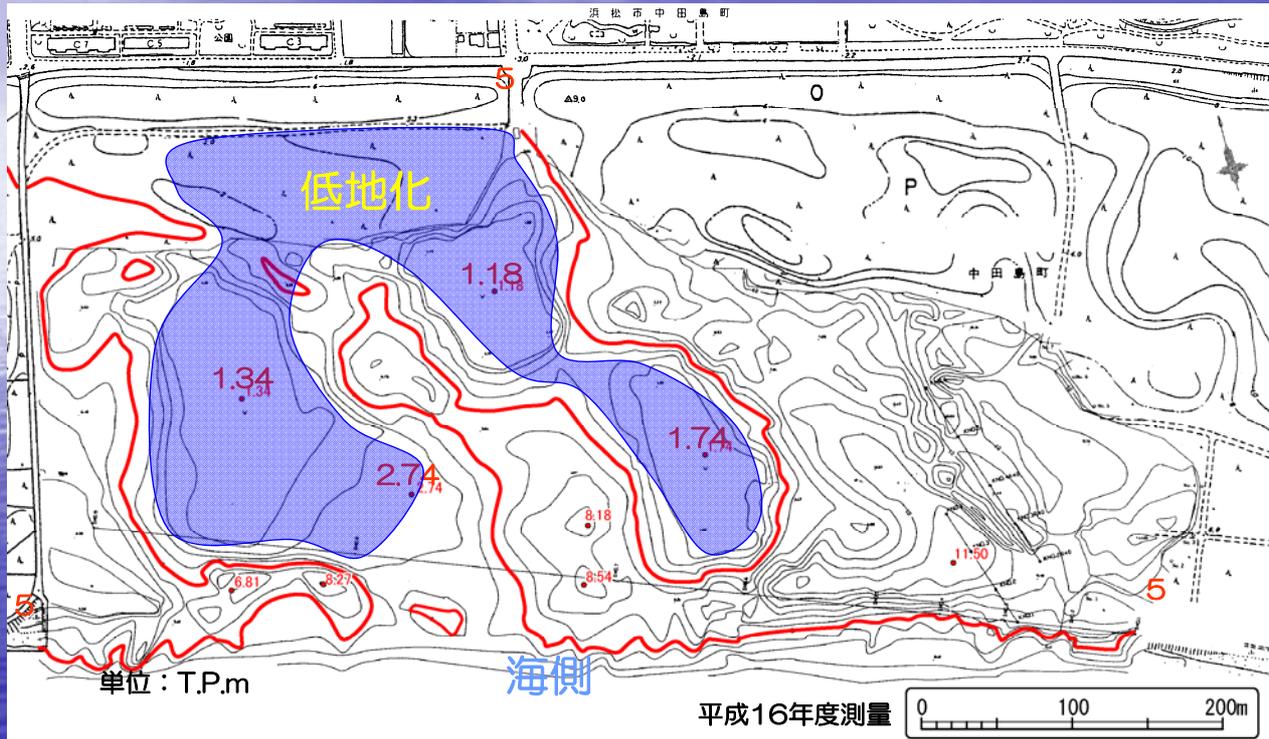
1. 前回委員会での意見対応 中田島砂丘の地盤高

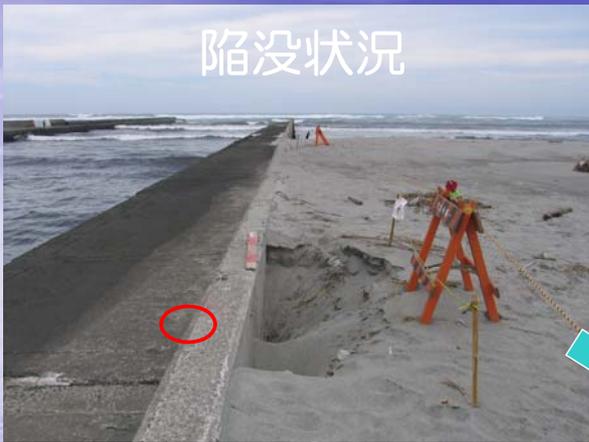
馬込川右岸の状況写真(中田島)

陥没状況

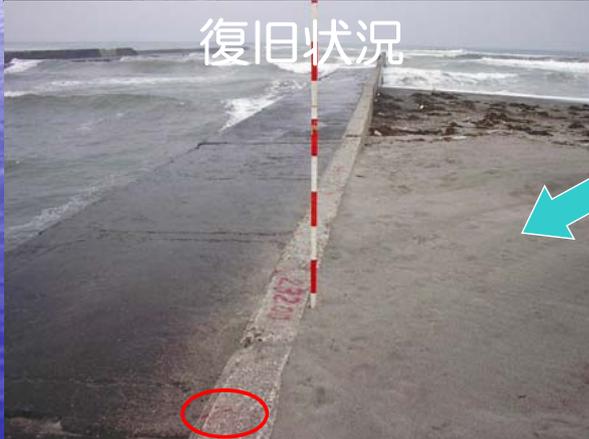
復旧状況

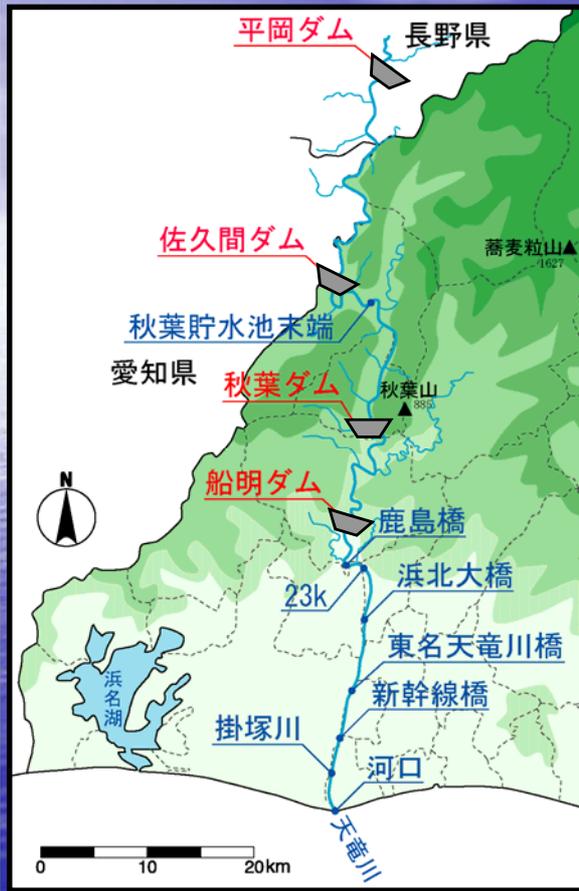
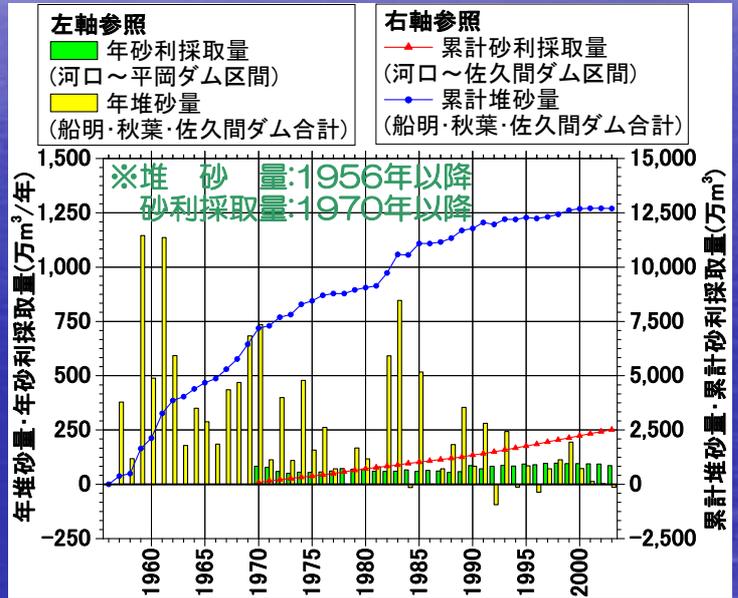
天竜川水系の主要ダム堆砂量と砂利採取量

・天竜川水系全体での累計堆砂量は約12,500万 m^3 、累計砂利採取量は約2,500万 m^3 である。

天竜川水系のダム堆砂量と砂利採取量の推移

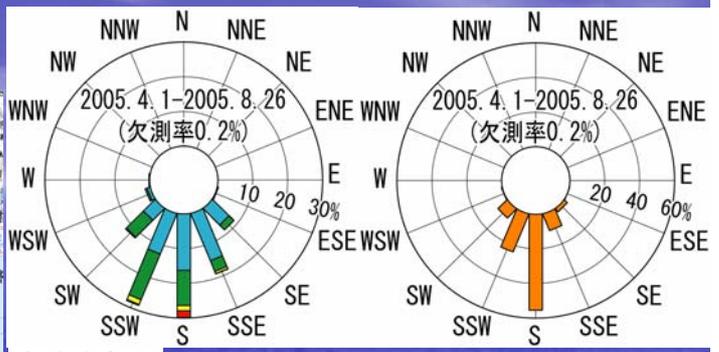
有義波高 (左) と波エネルギー (右) の波向別出現頻度分布

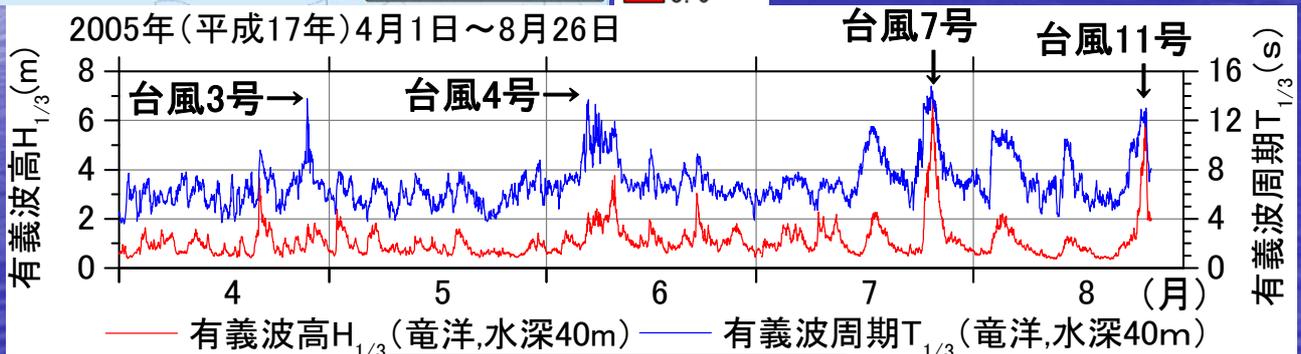
有義波高と周期の時系列

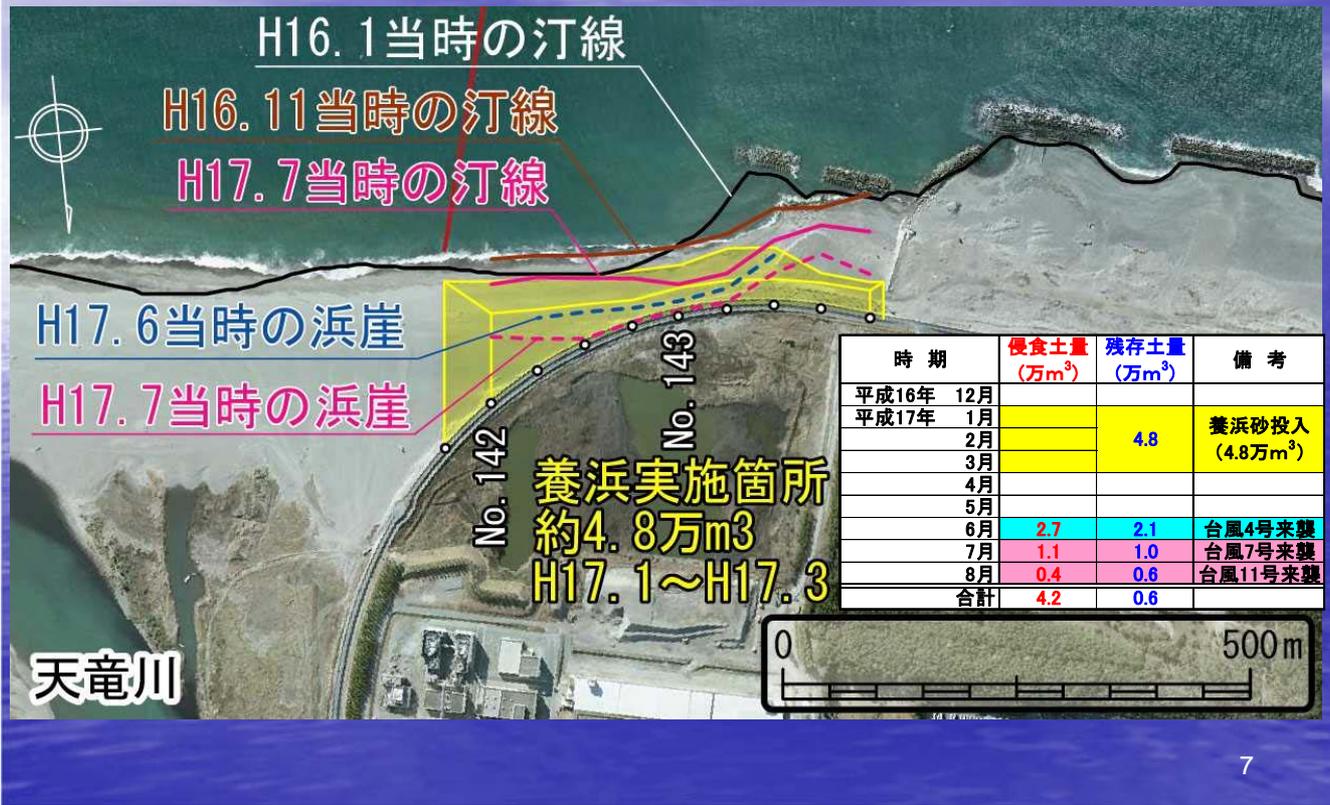
浜松五島海岸の侵食状況

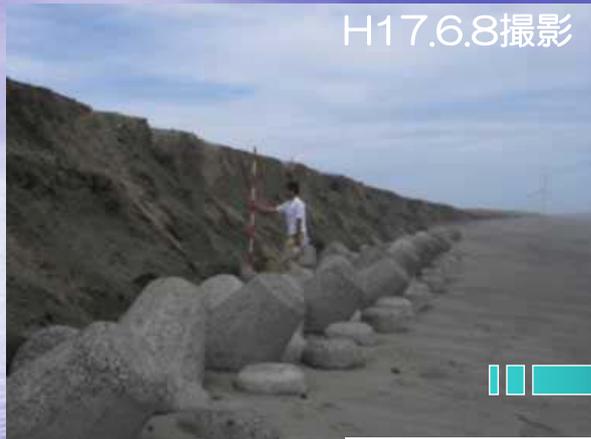
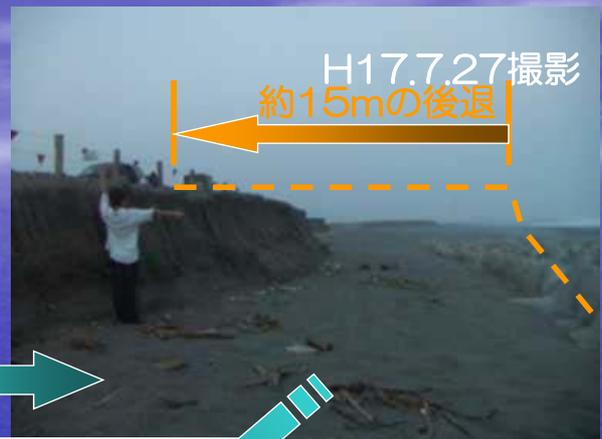
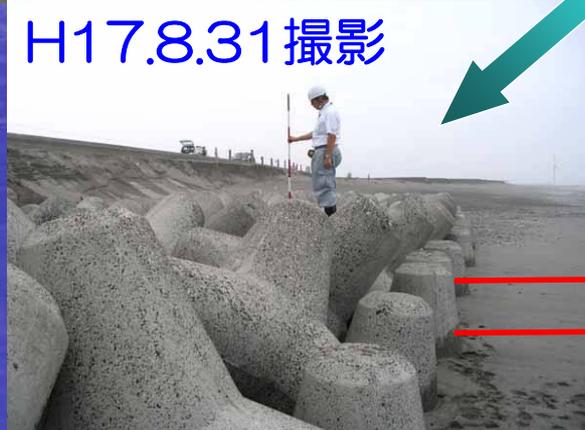
侵食箇所の状況写真

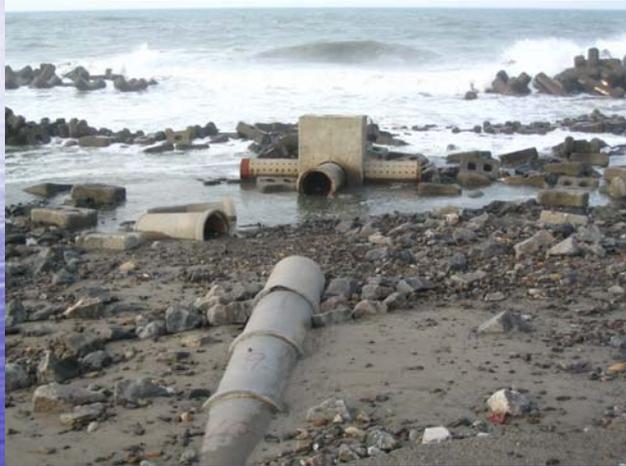
下水道放流管の散乱状況

西遠浄化センター 過去に使用の放流渠

旧下水道管は推定延長約50m、直径約1.5mの土管を三十一本つないでいる。八月下旬に管内を襲った台風11号による高波で破断したとされる。旧下水道管は推定延長約50m、直径約1.5mの土管を三十一本つないでいる。八月下旬に管内を襲った台風11号による高波で破断したとされる。

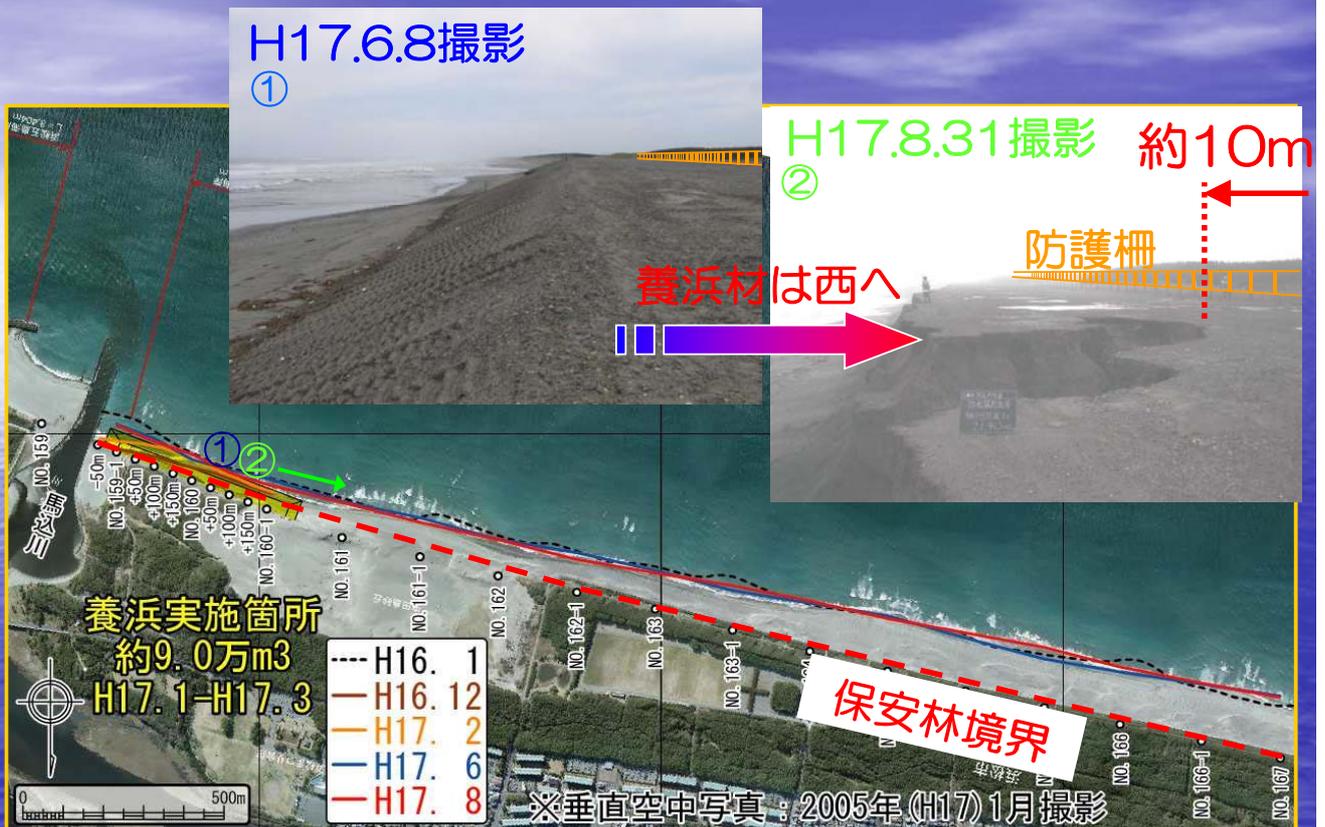
中田島海岸の侵食状況

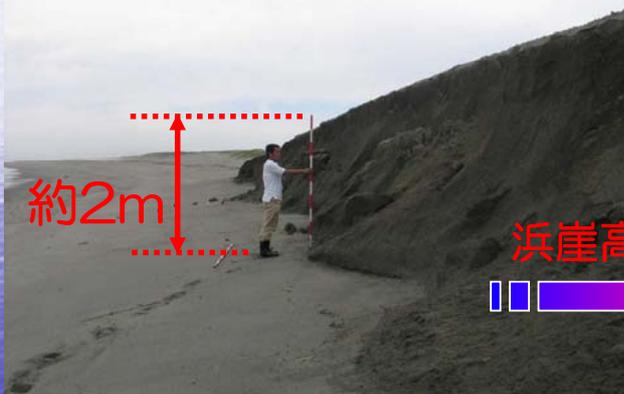
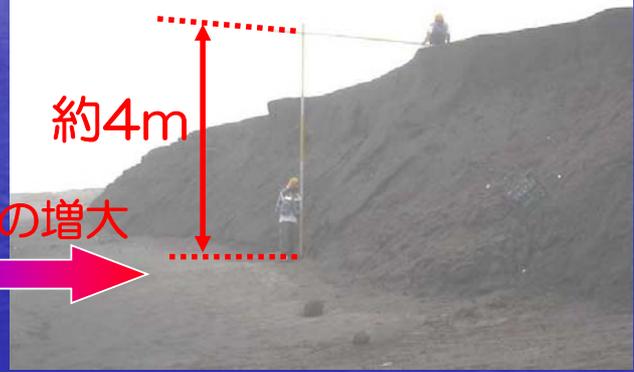
養浜箇所状況写真(中田島)

約2m

約4m

浜崖高の増大

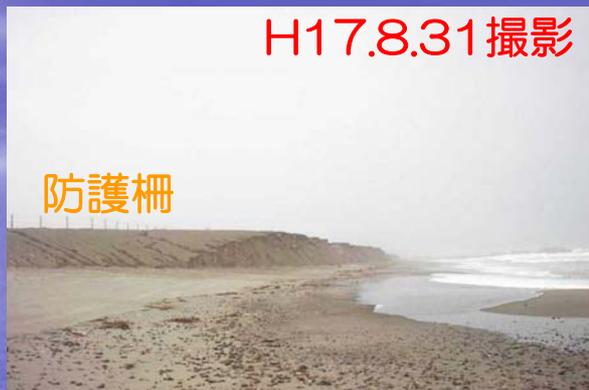
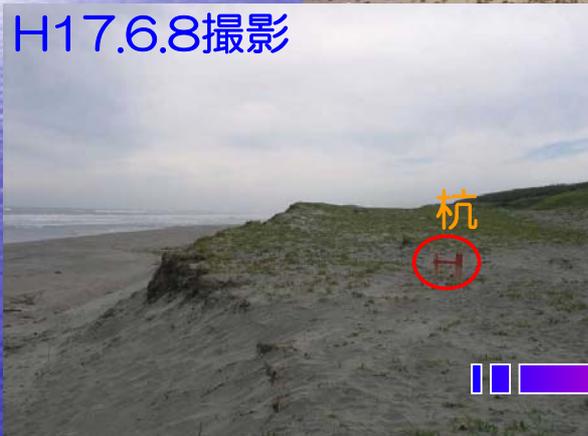
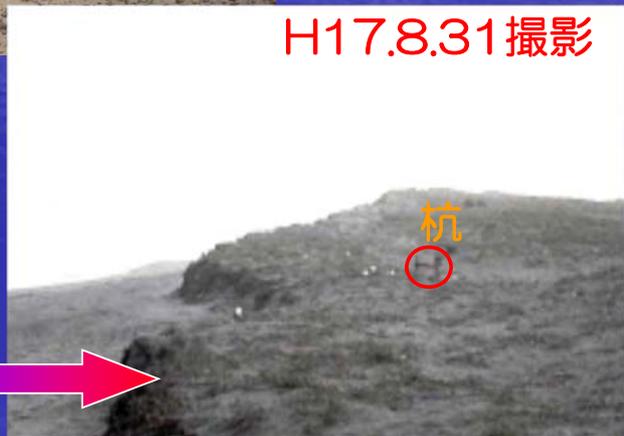
養浜箇所と中田島砂丘前面の状況写真

防護柵

杭

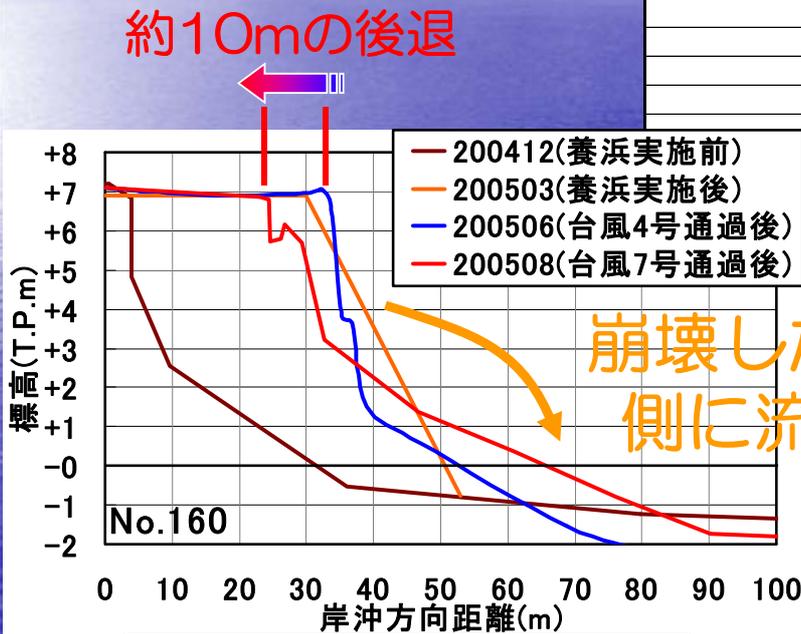
養浜断面形状の変化 (No.160)

養浜材流出量の推定値

時期	侵食土量 (万m ³)	残存土量 (万m ³)	備考
平成16年 12月			
平成17年 1月		9.0	養浜砂投入 (9.0万m ³)
2月			
3月			
4月			
5月			
6月	1.2	7.8	台風4号来襲
7月	1.2	6.6	台風7号来襲
8月	0.8	5.8	台風11号来襲
合計	3.2	5.8

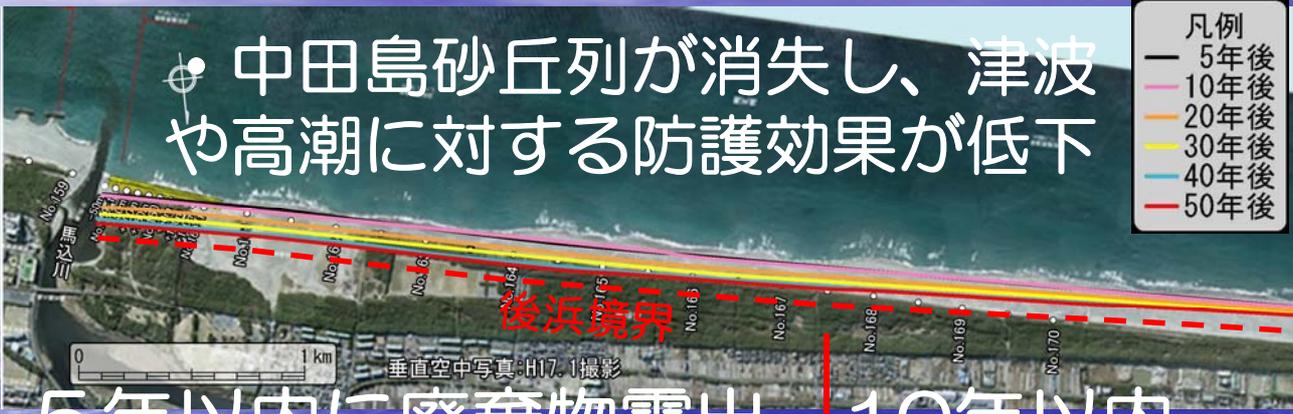
● 中田島砂丘列が消失し、津波や高潮に対する防護効果が低下

5年以内に廃棄物露出、10年以内には砂丘前面の砂が消失

将来的には舞阪海岸方面に約6km以上の砂浜が消失する

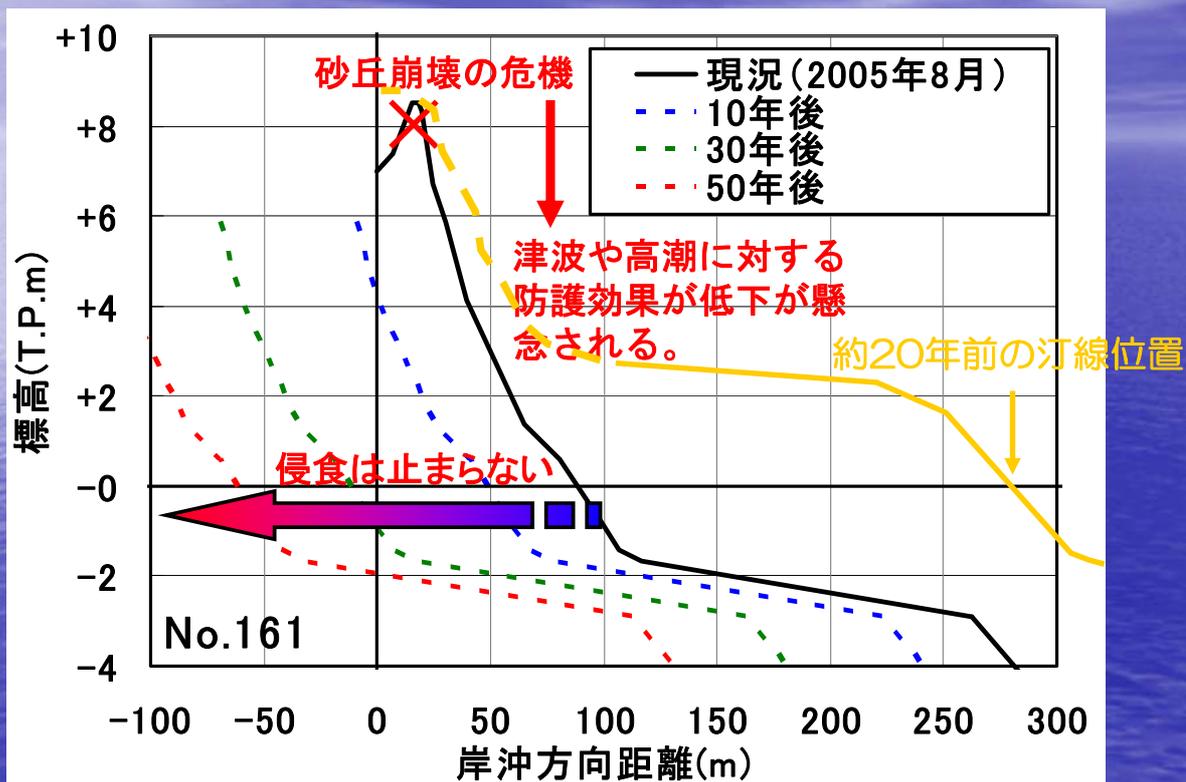
中田島砂丘前面の海浜断面変化

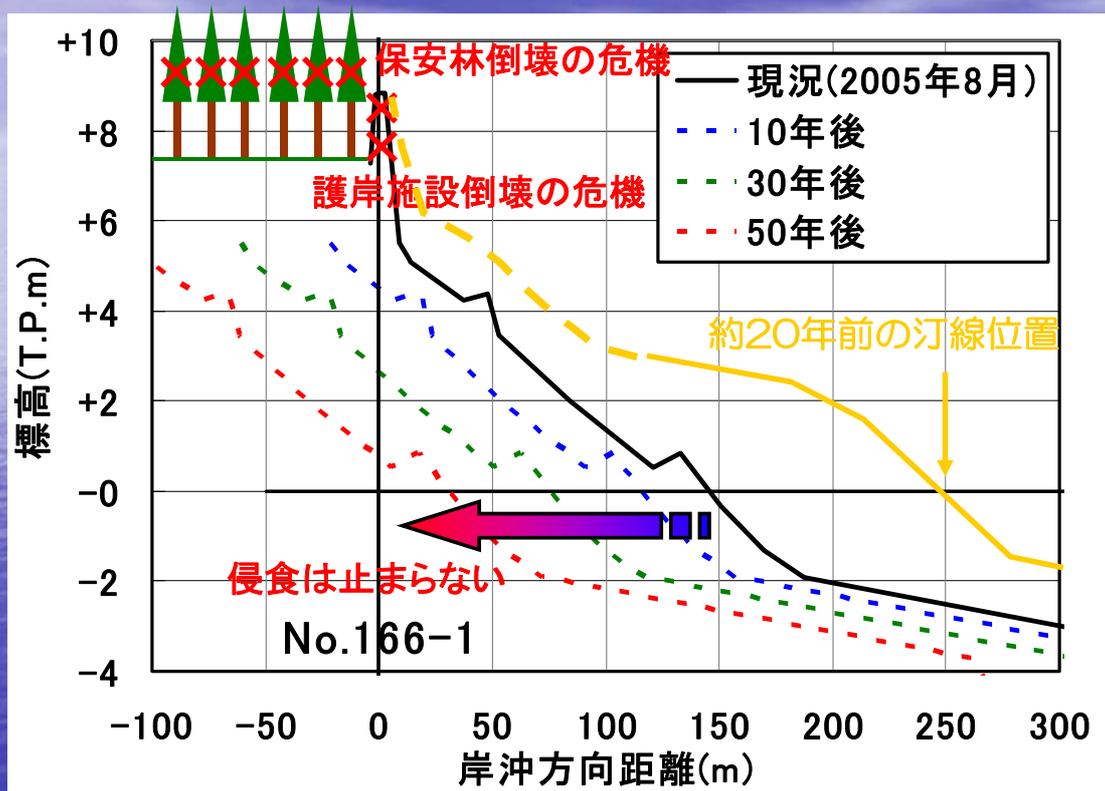
中田島砂丘以西の海浜断面変化

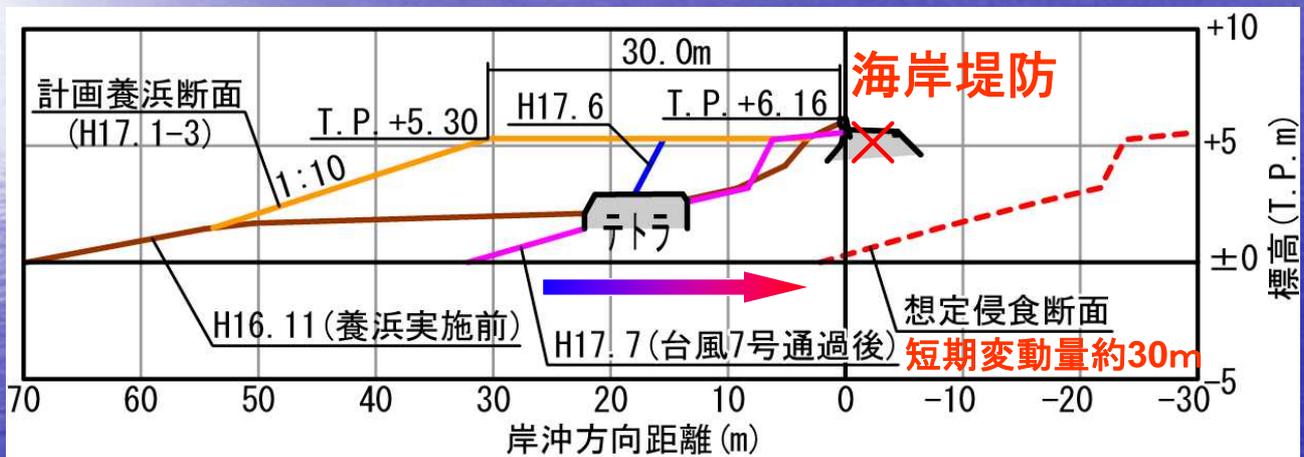
浜松五島海岸の海浜断面変化

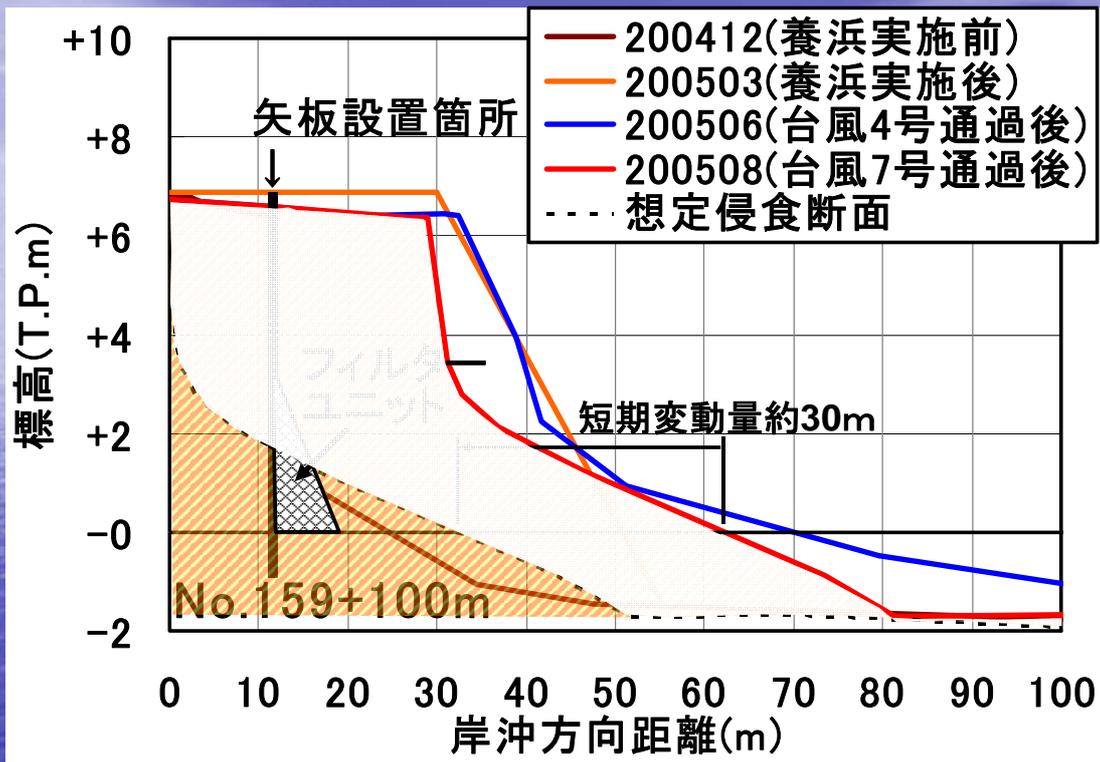
廃棄物埋立箇所前面の海浜断面変化

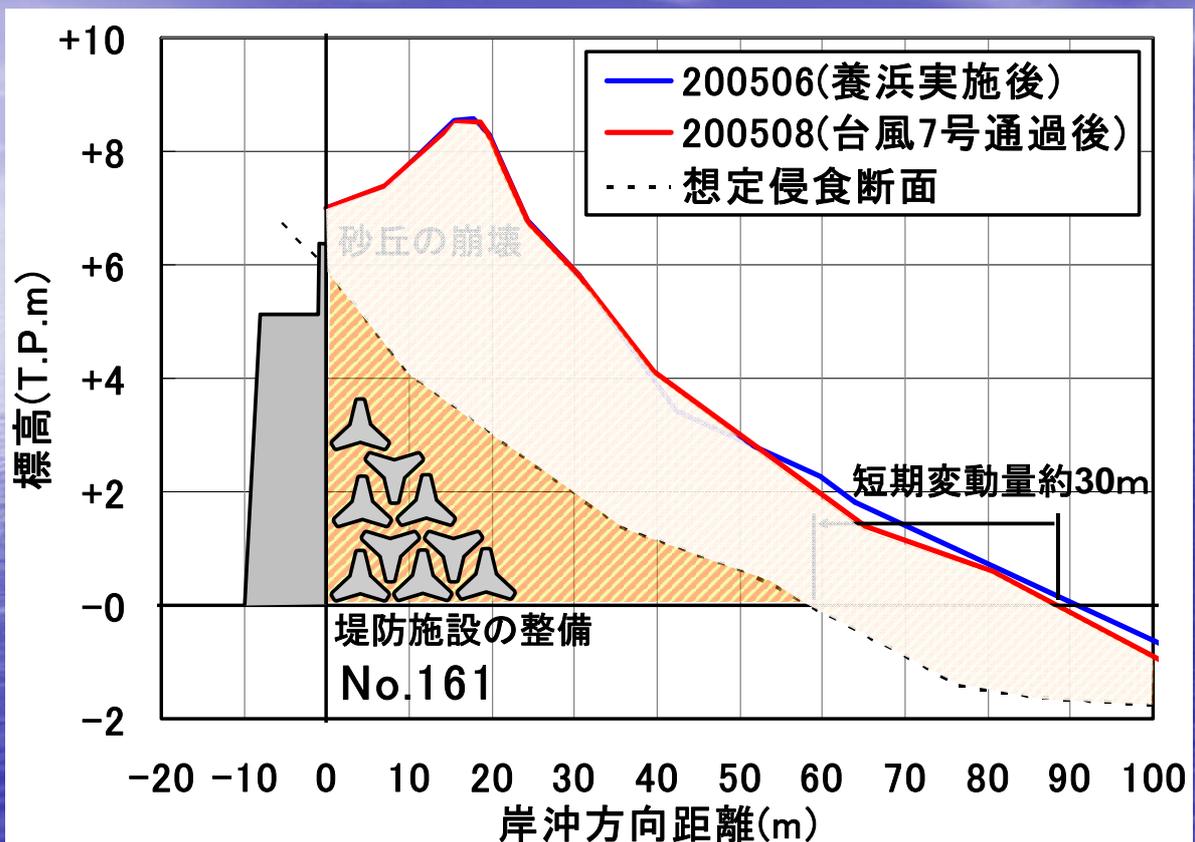
中田島砂丘前面の海浜断面変化

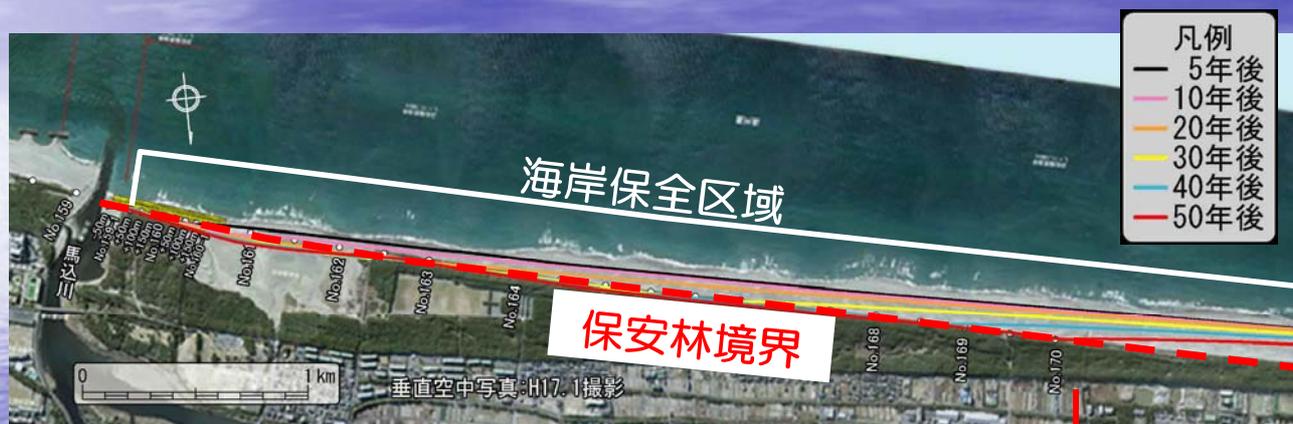
保安林管理者による防護

5年内に堤防整備
堤防整備に侵食速度はさらに激化

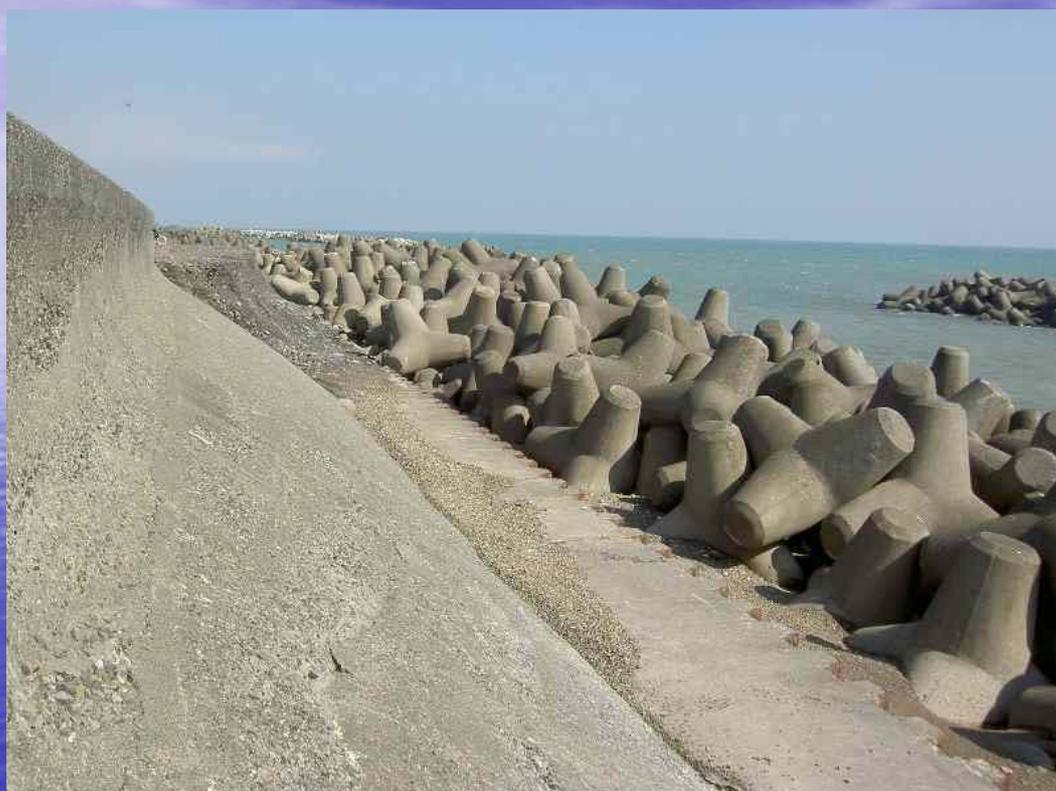
堤防と消波ブロックの連続した海岸

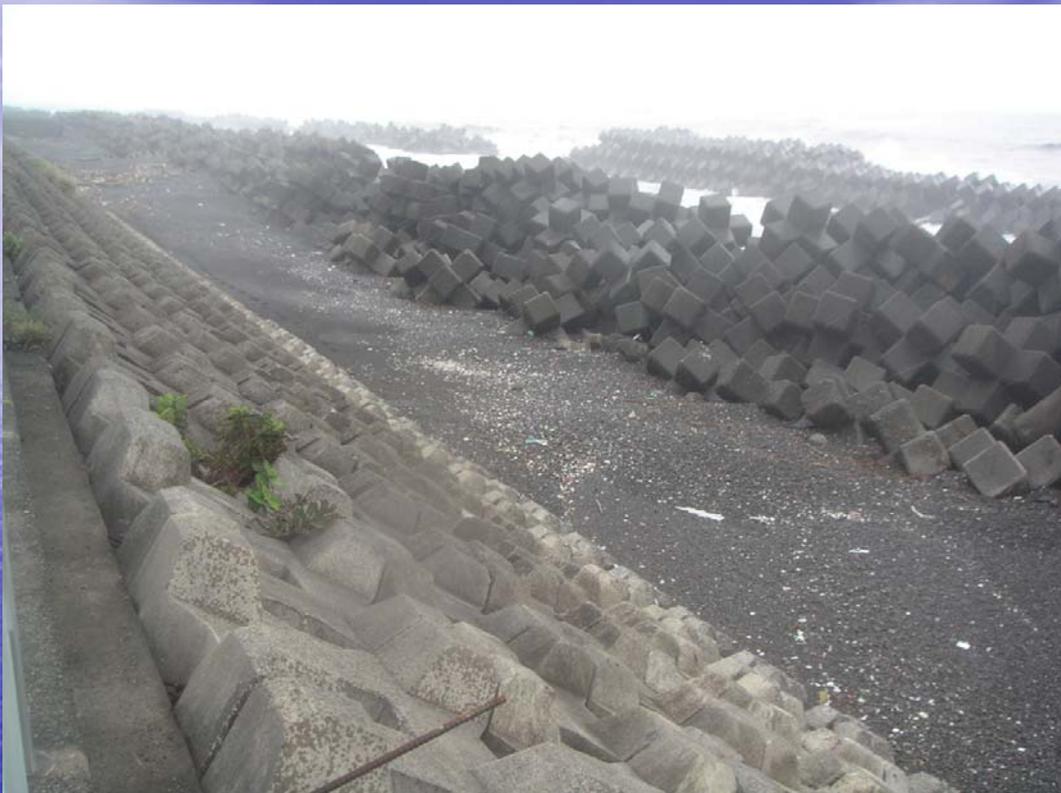
離岸堤の連続した海岸

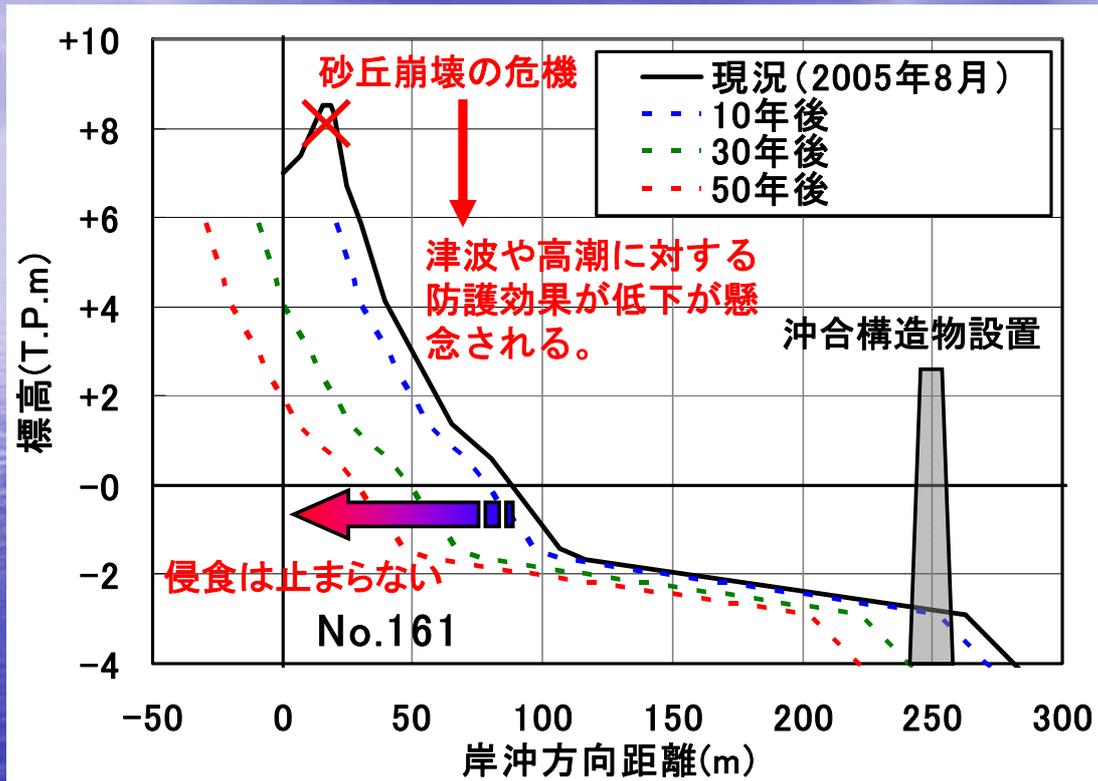
中田島砂丘前面の海浜断面変化

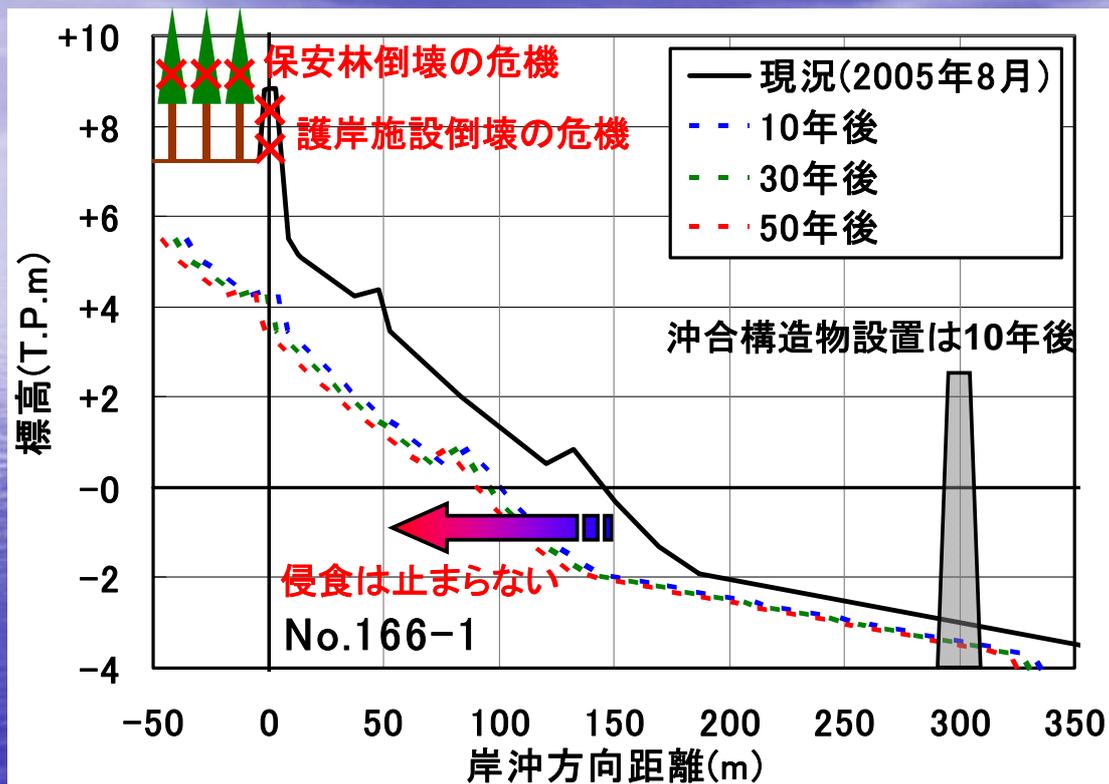
中田島砂丘以西の海浜断面変化

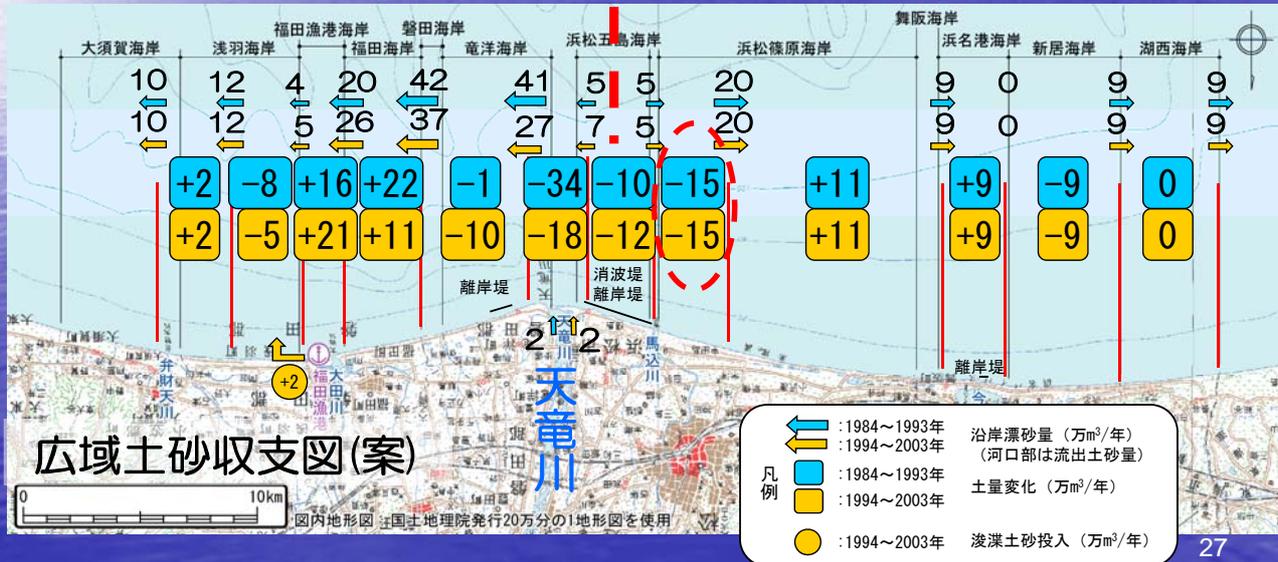
- 中田島海岸では現状で15万m³/年以上の侵食。
- 土砂収支のバランスを維持するためには侵食土量相当分の土砂を投入する必要がある。

沿岸漂砂の分岐点

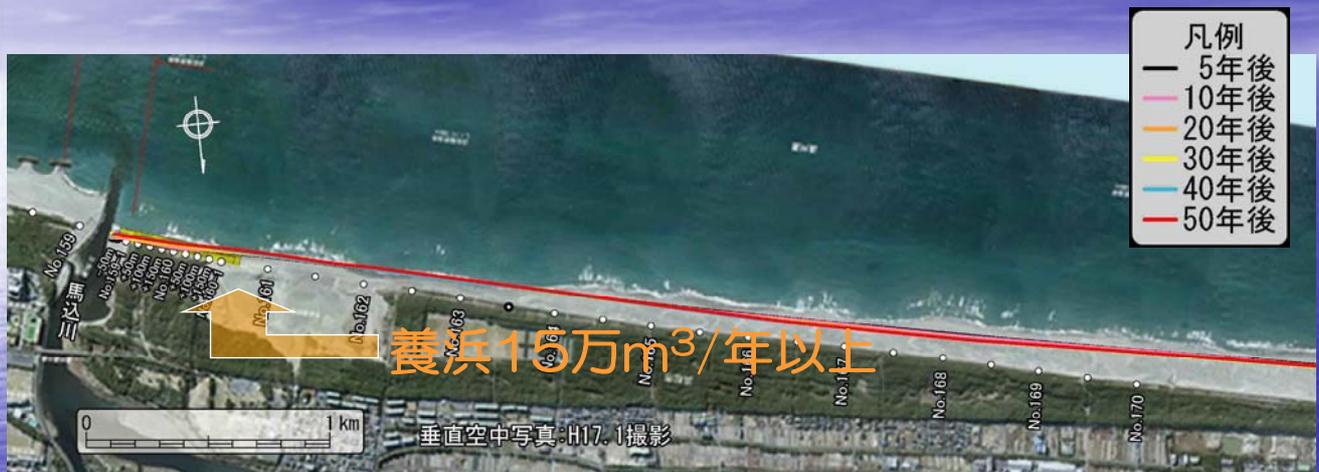
毎年養浜を続けた場合

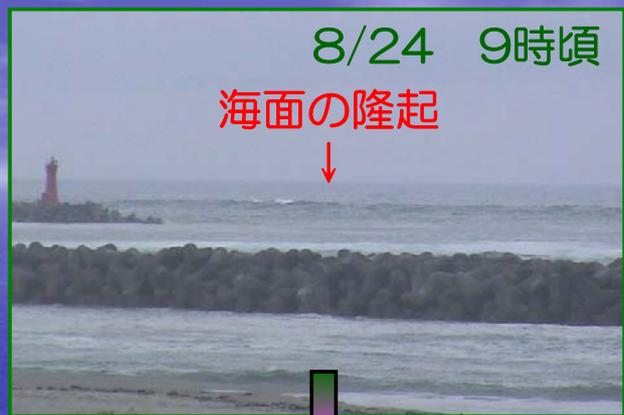
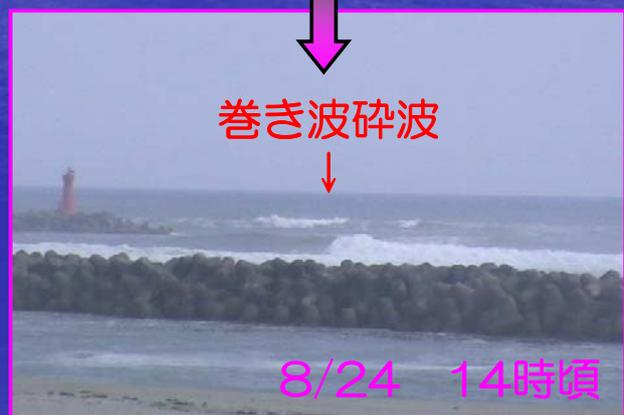
台風11号通過前(8/24)の状況

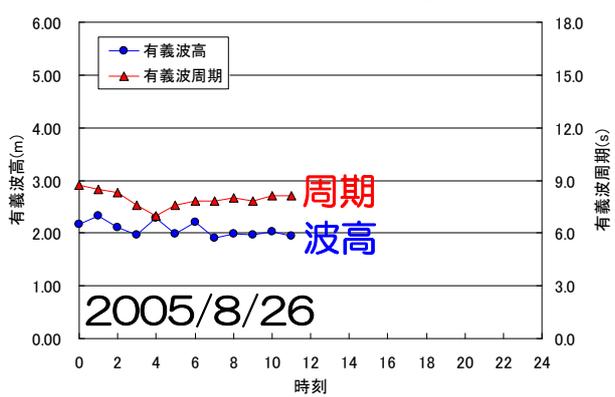
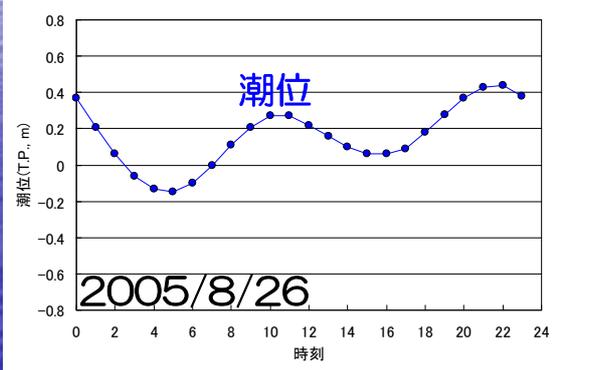
台風11号通過後(8/26)の状況

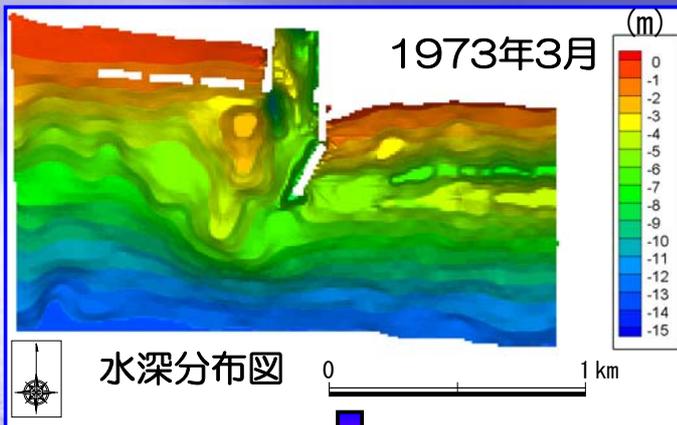
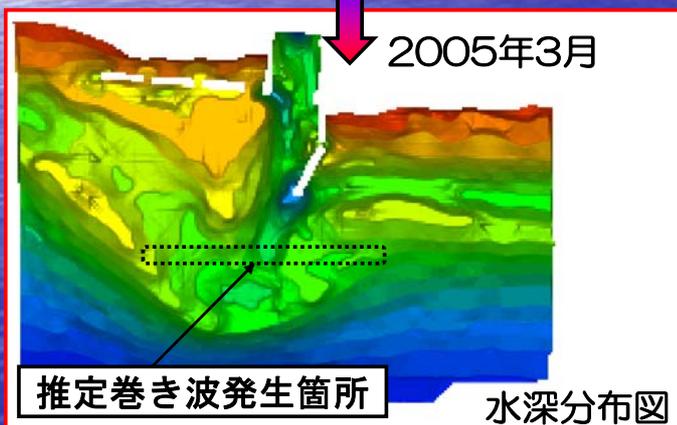
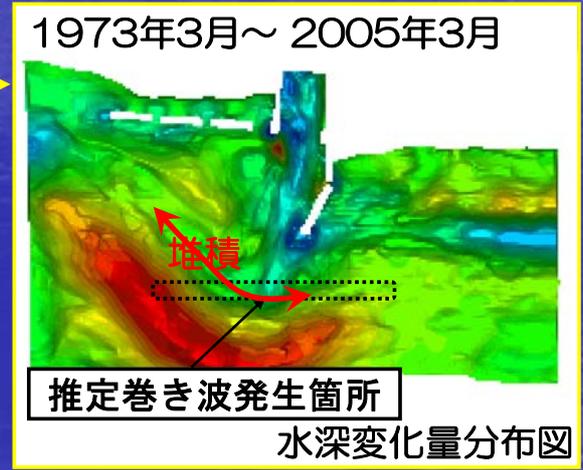
今切口周辺の地形変化

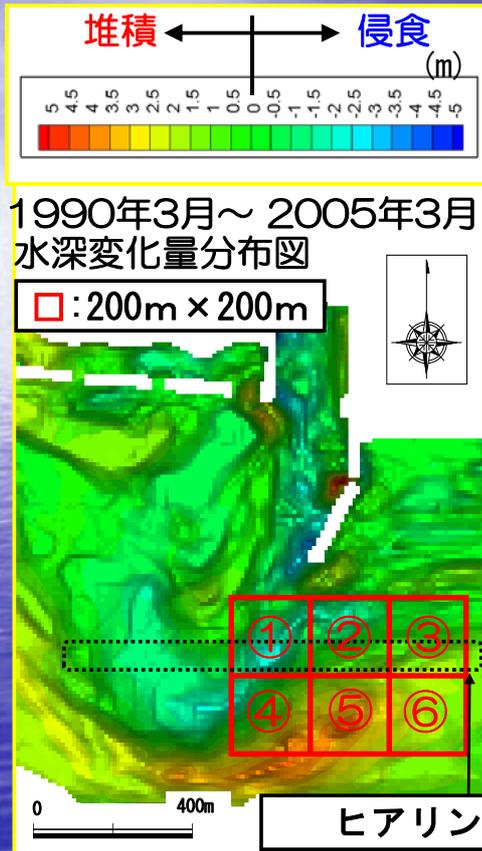
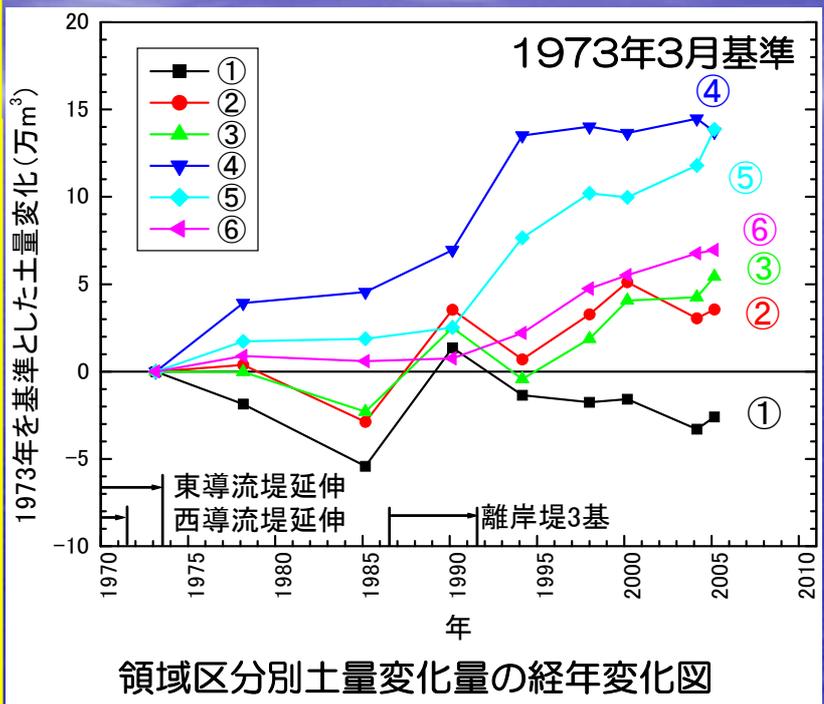
今切口前面の土量変化①

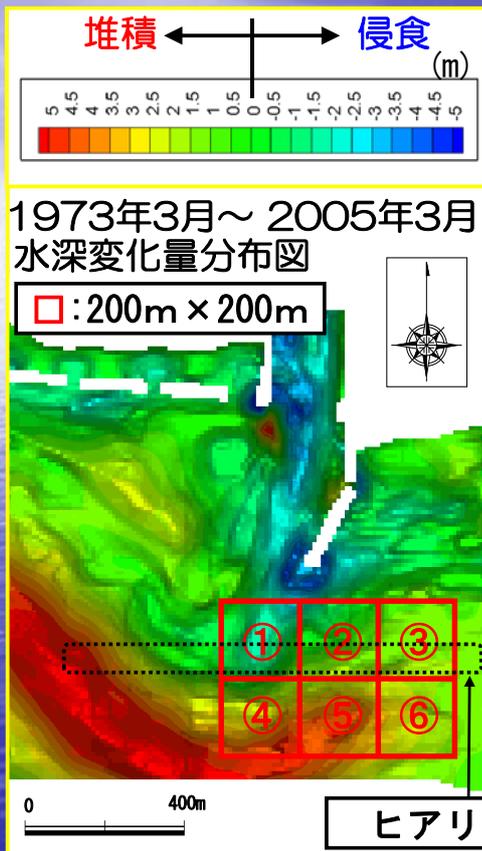
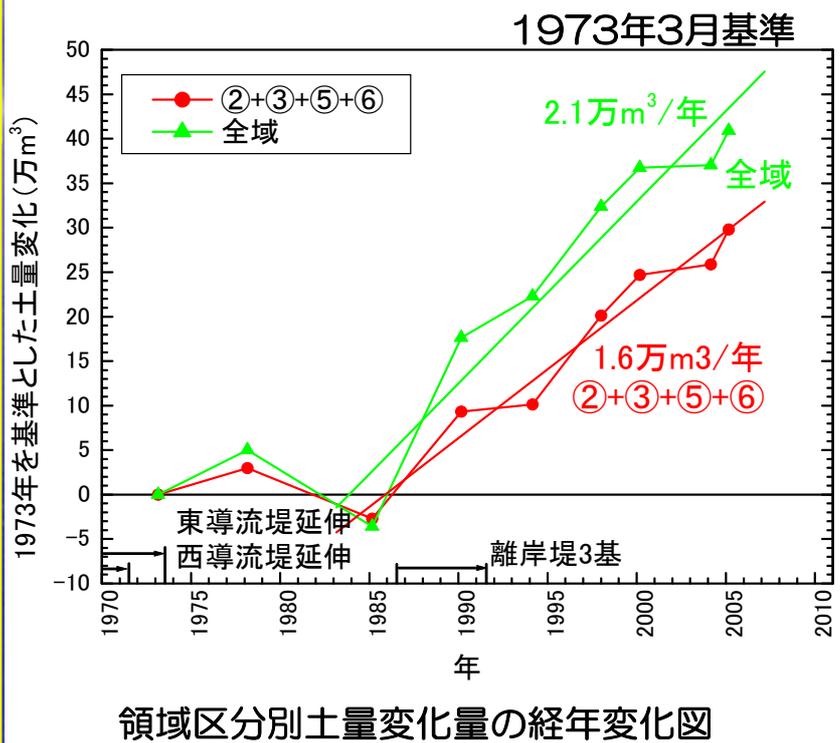
今切口前面の土量変化②

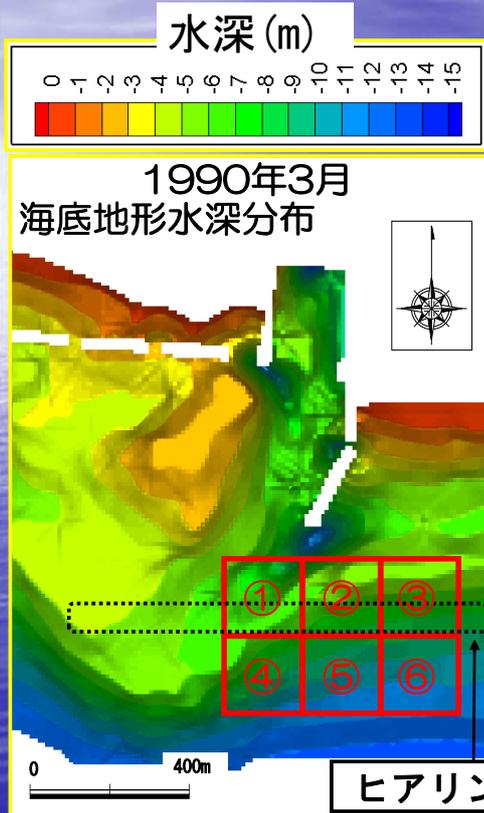
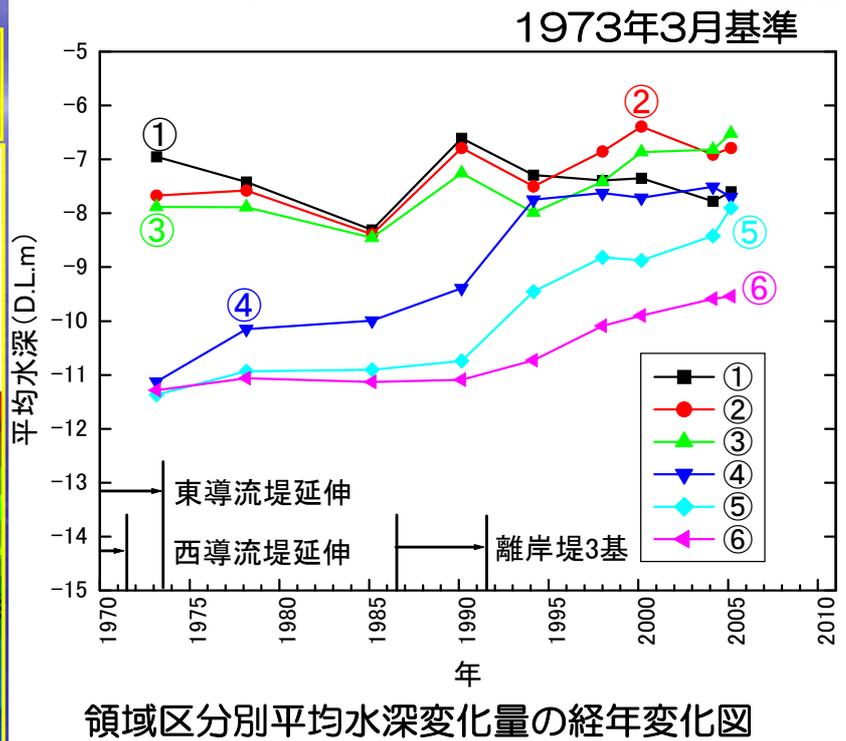
今切口前面の平均水深変化
