第4回

遠州灘沿岸侵食対策検討委員会

平成17年9月14日

静岡県

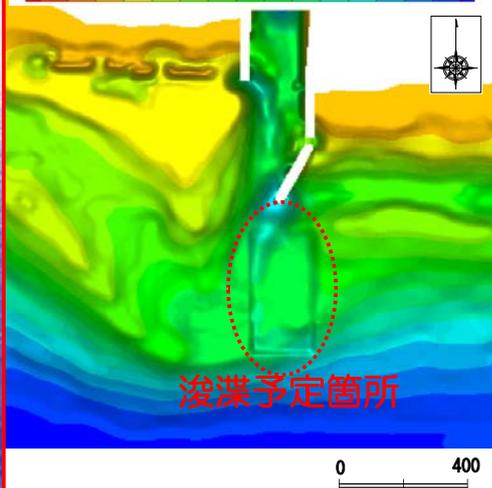
今切口前面の浚渫予定箇所とその効果

計算有義波高分布図

- ：浚渫予定箇所
- ・ 範囲：400m×200m
- ・ 掘削深：1m
- ・ 浚渫量：8万m³

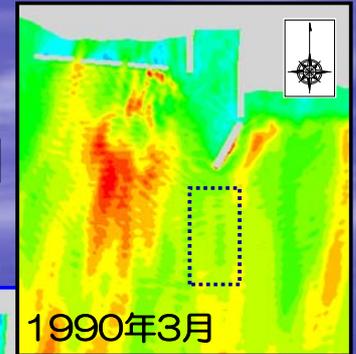
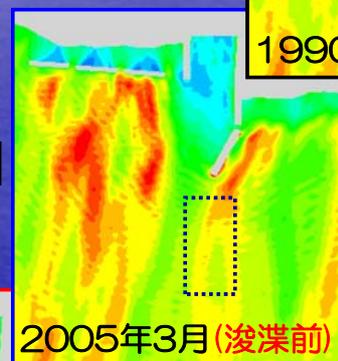
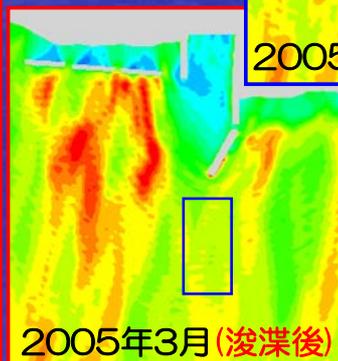
水深分布図 (2005年3月)

波高増大

波高低減

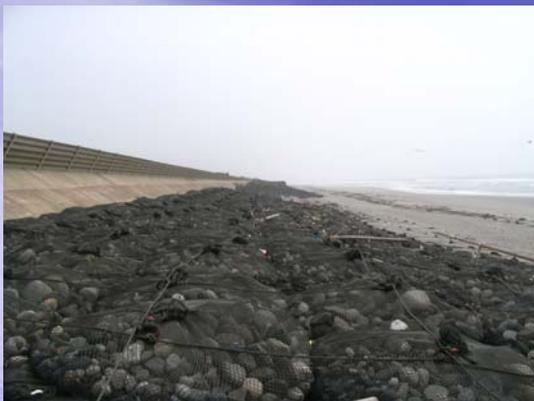
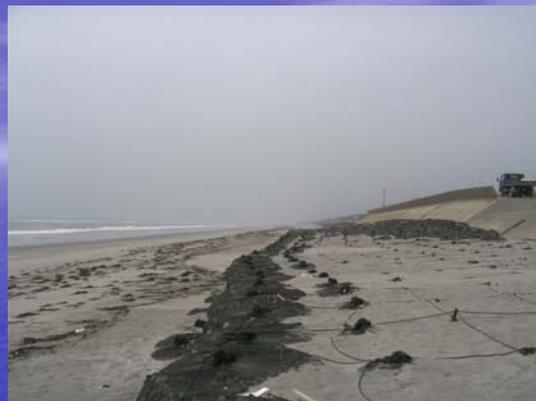
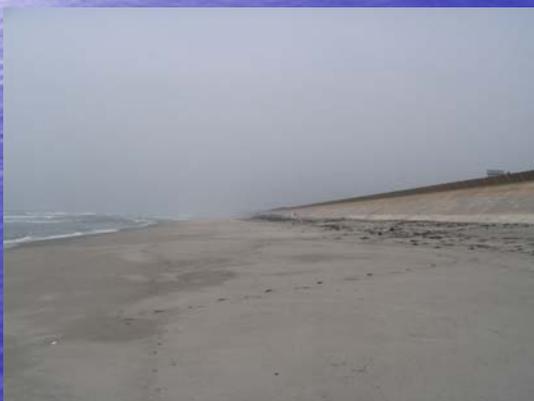
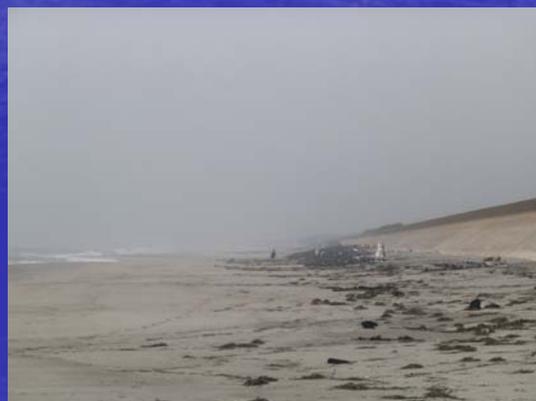
新居海岸状況写真(H17.9.2撮影)
