遠州灘沿岸侵食対策検討委員会 設立趣意

以上のような状況に鑑み、多様な海浜利用や豊かな生物環境を創出してきた遠州灘の美しい砂浜の回復と保全を図るため、遠州灘沿岸のうち特に緊急性を要する天竜川河口御前崎から愛知県境までの静岡県内約70kmの海岸を対象とし、侵食状況の分析や、遠州灘沿岸海岸保全基本計画における基本的な方針である養浜やサンドバイパスを主体とした沿岸全体の漂砂バランスを考慮した侵食対策工法の検討をおこなうため、本委員会を設立するものである。

2. 各地先海岸の現状と事業実施状況

・天竜川から西側（愛知県境まで）

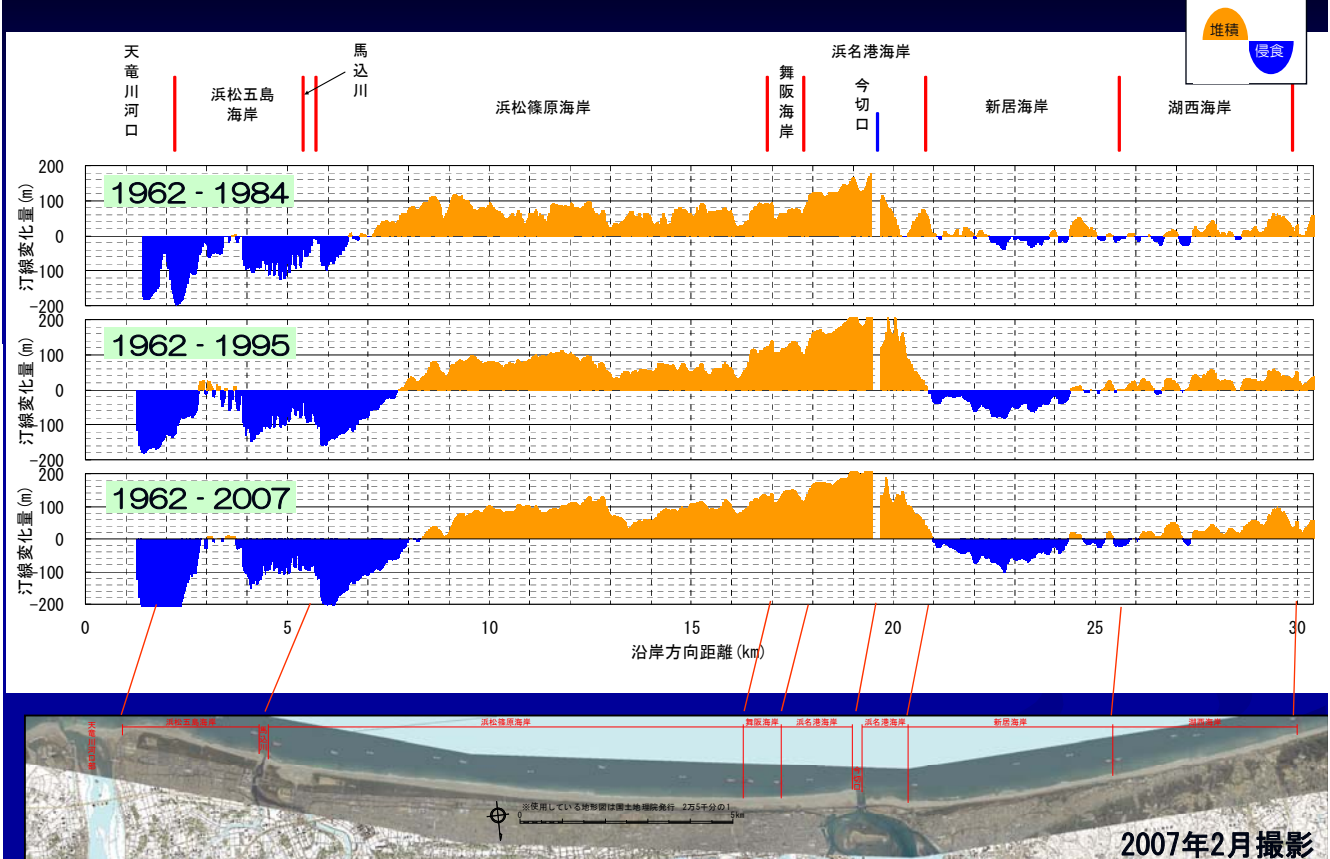
■ 天竜川以西の長期の汀線変化（1962年基準）

垂直写真の読み取りによる汀線変化図（1962～2007年）

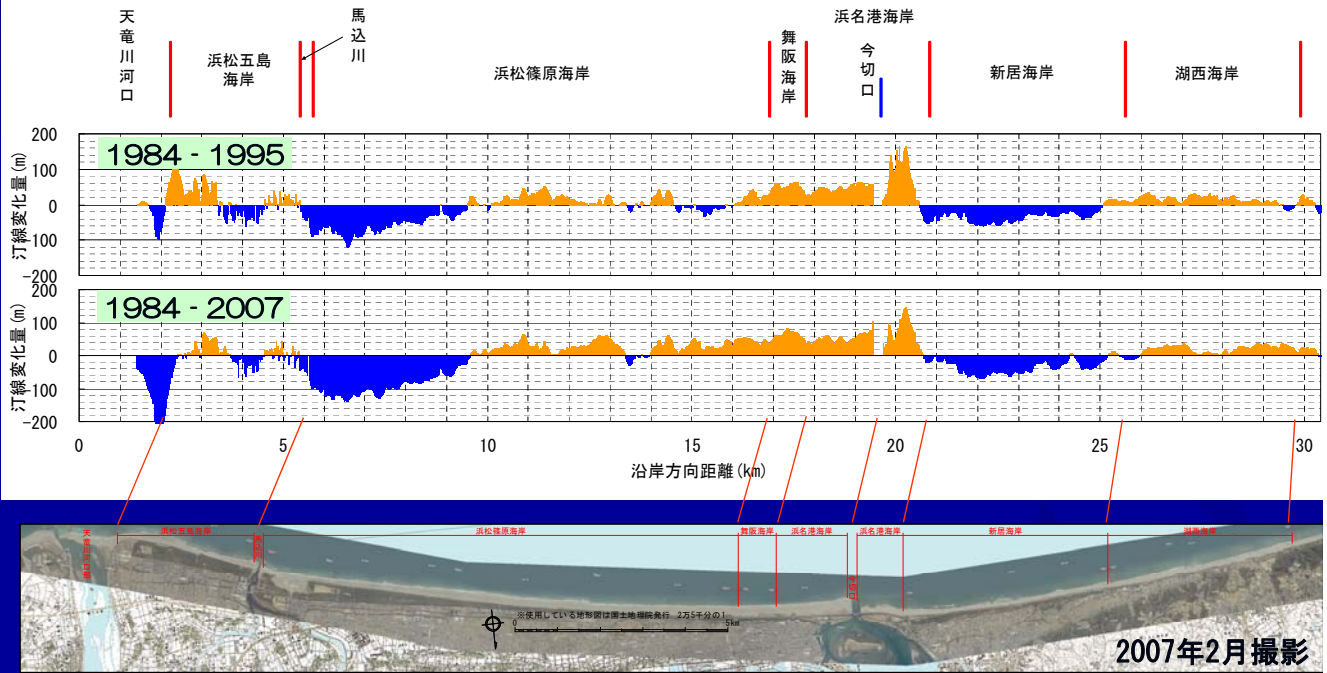
天竜川以西の中期の汀線変化(1984年基準)

垂直写真の読み取りによる汀線変化図(1984~2007年)

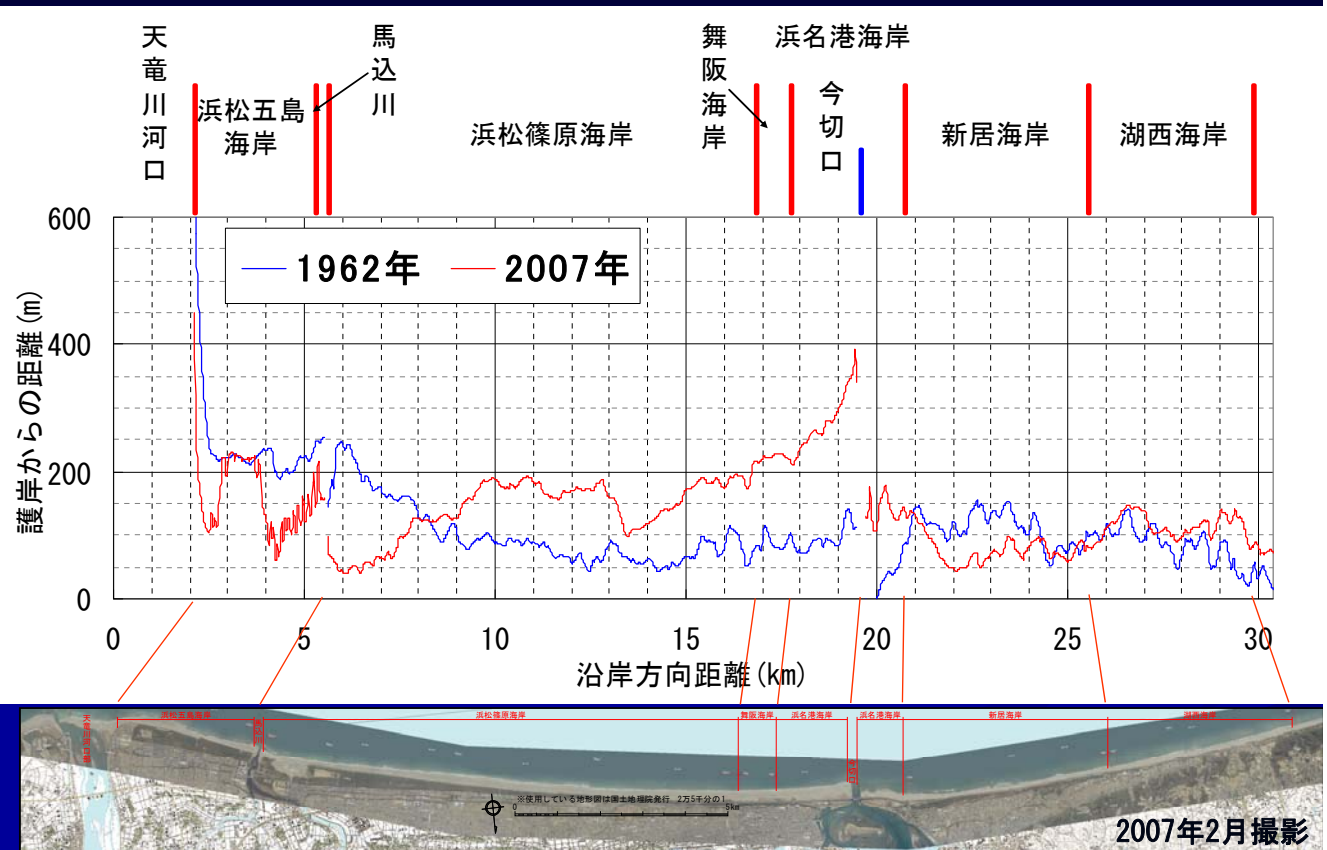
天竜川から西側の砂浜幅

垂直写真の読み取りによる砂浜幅の沿岸方向分布

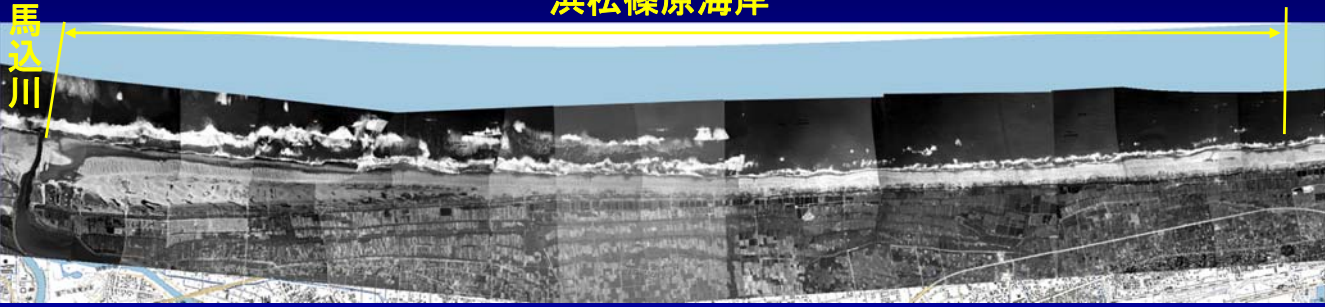
■ 浜松篠原海岸の海岸線変化

1962年11月撮影

2007年1月撮影

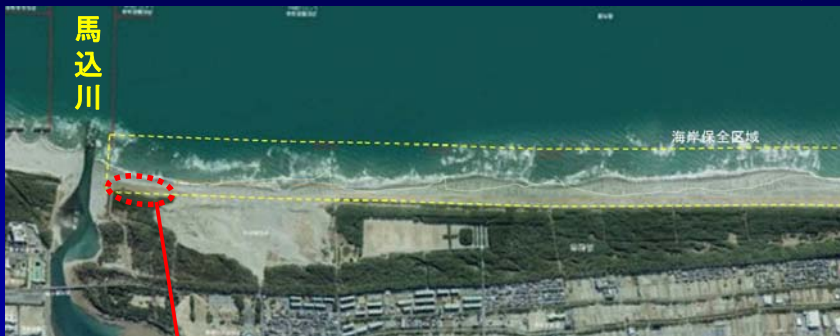
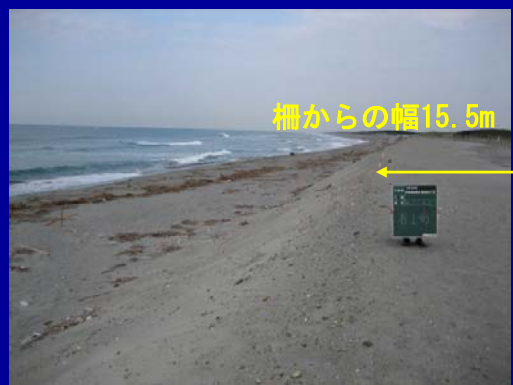
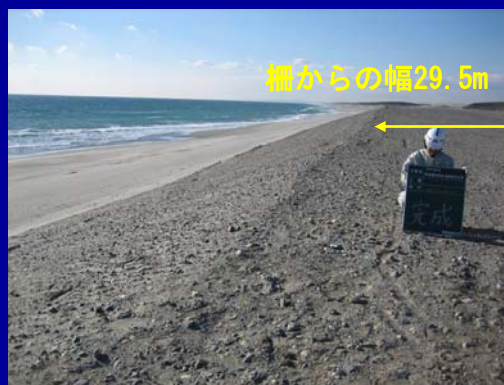
■ 浜松篠原海岸の養浜

～天竜川河道掘削土砂(5万m³)～

実施時期 (平成18年9月～平成19年2月)

養浜着工前写真 (平成18年9月)

養浜完成写真 (平成19年2月)

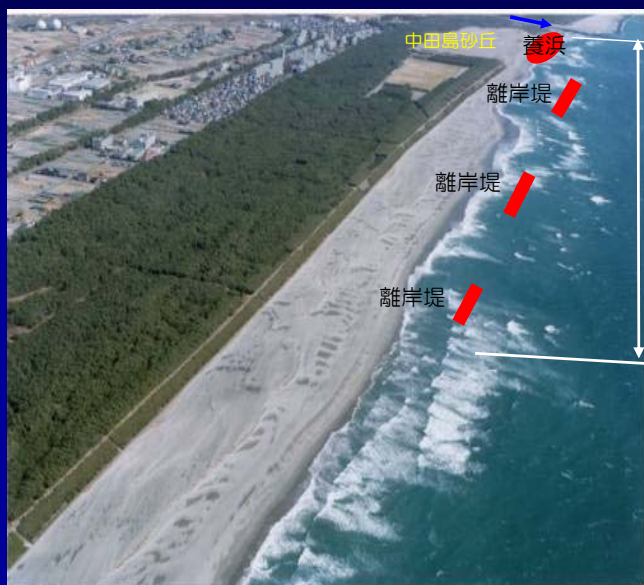
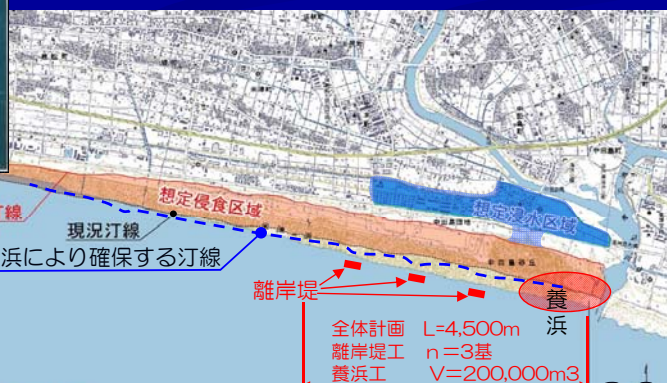
■ 浜松篠原海岸における侵食対策事業

事業期間 : 平成18年度～平成22年度
 事業延長 : 4,500m
 事業内容 : 離岸堤工 n=3基、
 養浜工 V=200,000m³

事業内容 : 離岸堤工 n=1基、
 養浜工 V=50,000m³

浜松篠原海岸 (L=11,186m)

全体計画 L=4,500m 養浜
 離岸堤工 n=3基
 養浜工 V=200,000m³

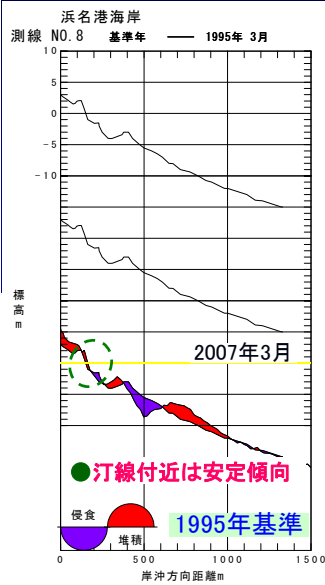
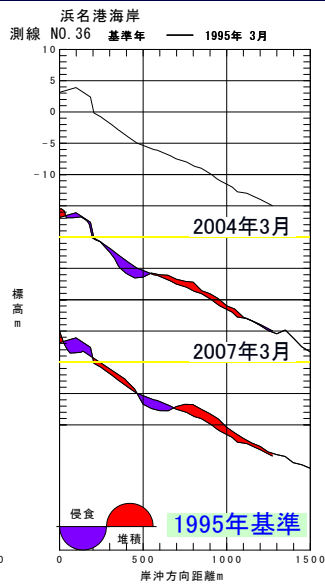
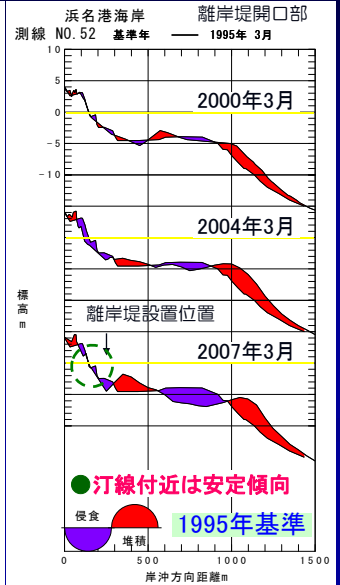
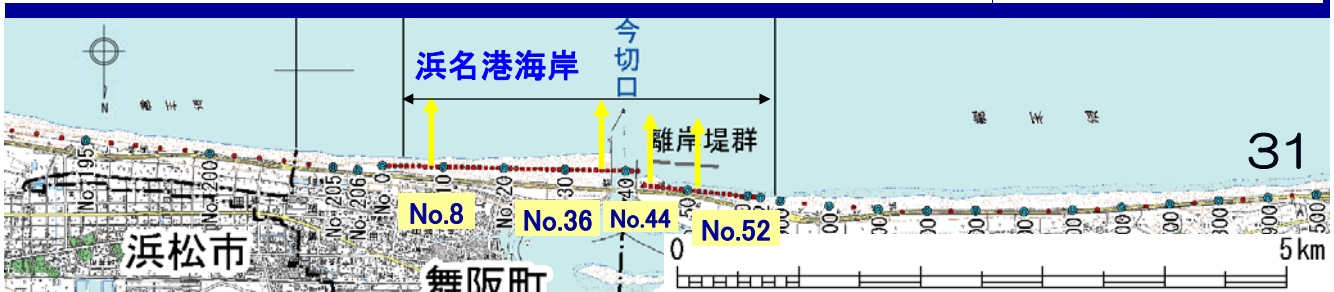
浜名港海岸の海浜断面変化

浜名港No. 8

浜名港No. 36

浜名港No. 44

浜名港No. 52

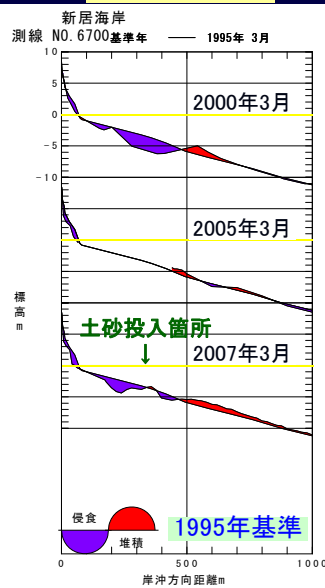
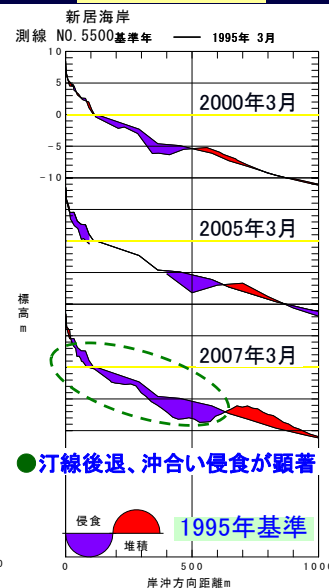
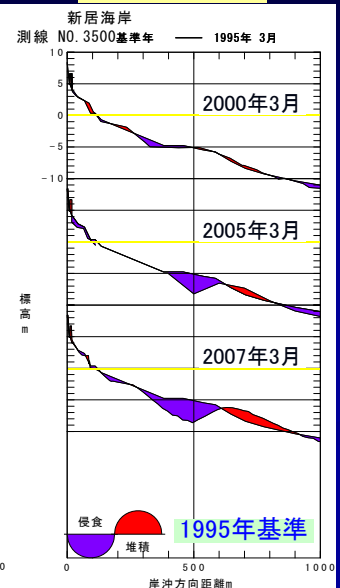
新居海岸の海浜断面変化

新居No. 7500

新居No. 6700

新居No. 5500

新居No. 3500

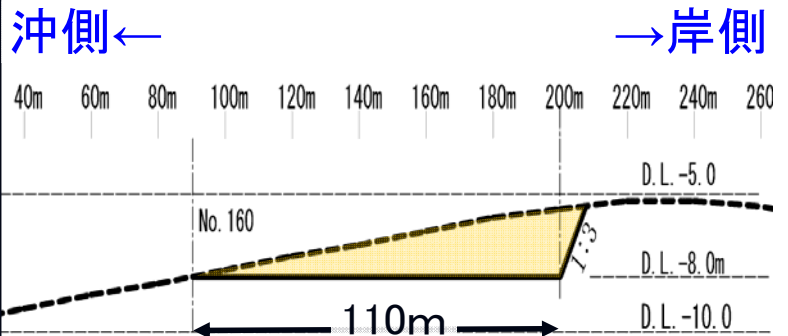
浚渫位置平面図

No.160 浚渫位置断面図

浚渫量: 41,500m³

浚渫開始日: 2005年11月9日

浚渫完了日: 2006年2月13日

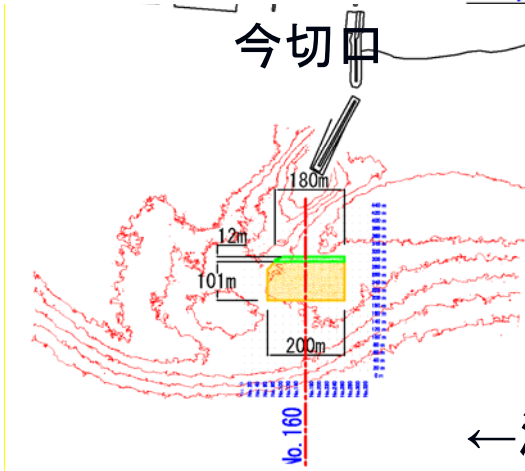
今切口浚渫箇所への再堆積状況

No. 160

平成19年7月、10月に
モニタリング測量実施予定

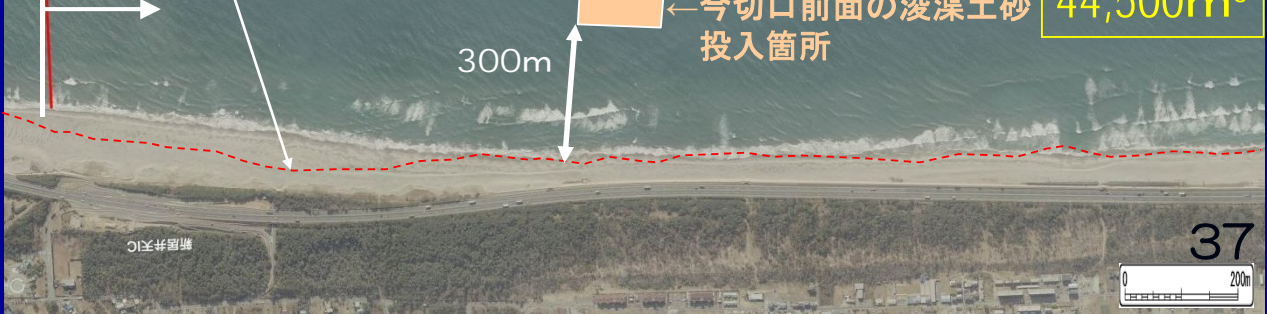
●平成18年度

投入開始 : 2006年10月
投入終了 : 2007年 3月

H17 (2005. 1) 汀線

←今切口前面の浚渫土砂
投入箇所

44,500m³

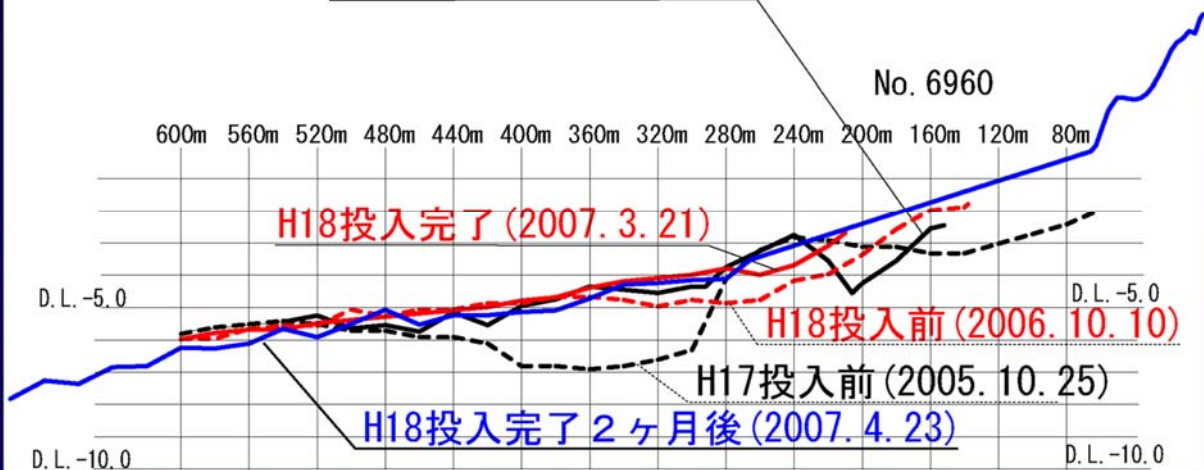
■新居海岸の浚渫土砂投入後の状況

H17投入完了 (2006. 2. 19)

H17 (2005. 1) 汀線

←今切口前面の浚渫土砂
投入箇所
