# 第10回 遠州灘沿岸侵食対策検討委員会

平成20年2月8日  
静岡県

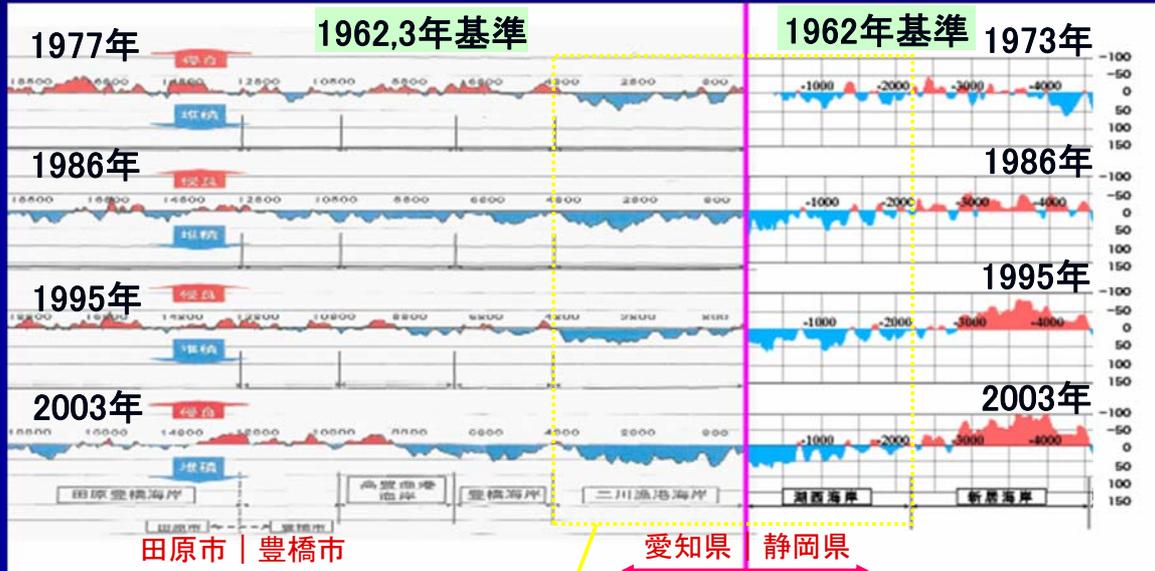
### ● 愛知県・静岡県境付近の汀線変化量図

⇒ 県境付近(湖西海岸と二川漁港海岸)では共に汀線が前進傾向となっており、概ね整合がとれていると考えられる。

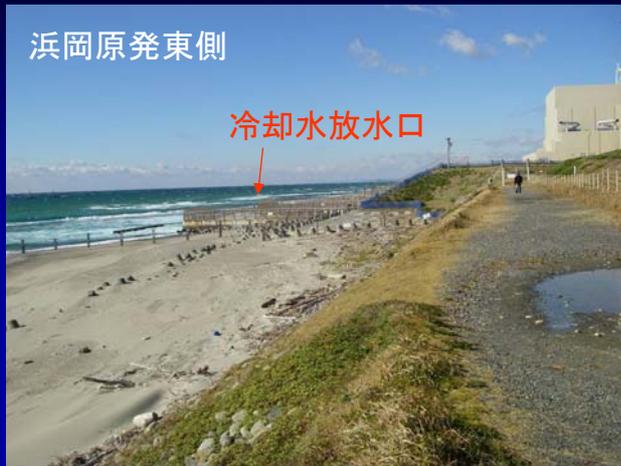
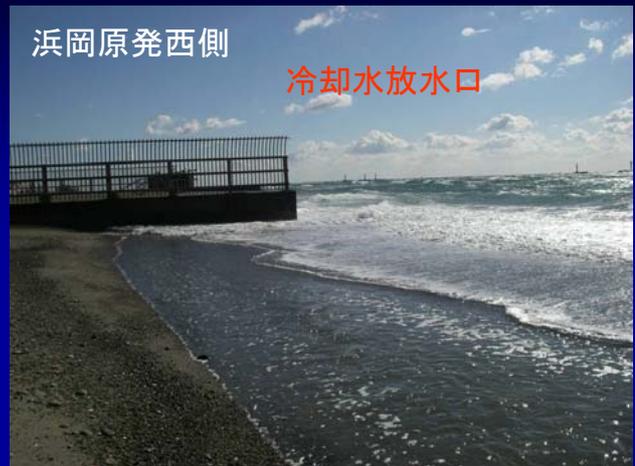
## ■ 浜岡海岸

- 放水口は事実上、突堤と同じ役割をしており、海岸線際の砂を捕捉し、流れにくくしていると考えられる。
  - 大浜海岸は安定しているが、浜岡海岸は砂浜がない。おそらく浜岡原子力発電所の放水口が地形変動の変曲点となっており、漂砂量を変えているのではないかと考えられる。
- ⇒中部電力（株）から深淺測量、底質調査、流況調査等のデータの提供を受け、解析を実施。

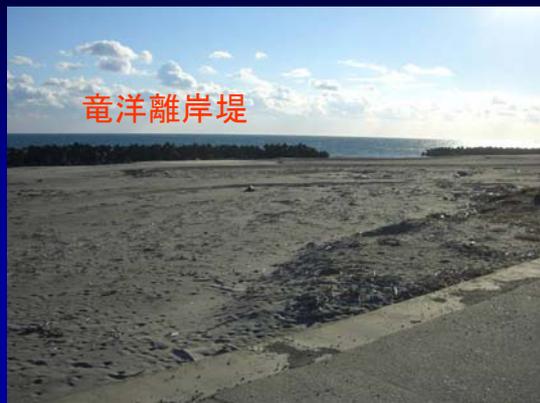
## ■ 竜洋海岸

- 砂浜が回復している。季節変動により戻ったのではなく、台風4号時の出水で天竜川から大幅に砂が出た影響ではないかと考えられる。
- ⇒台風4号時の天竜川の出水量を確認。

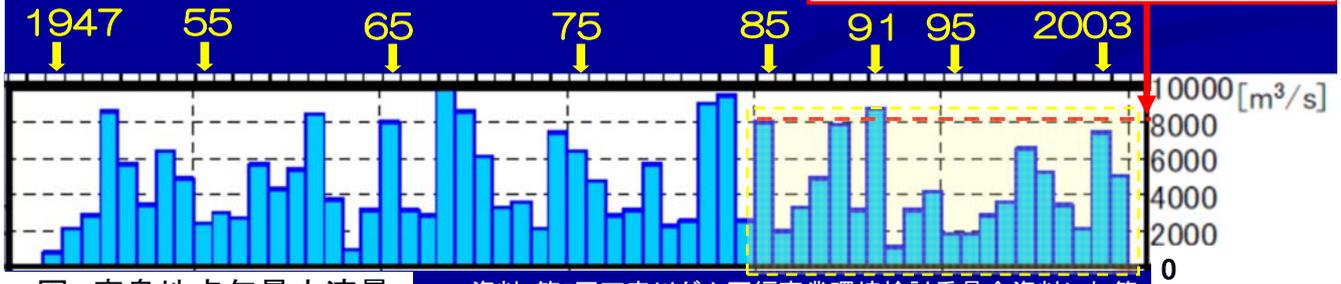
図 鹿島地点年最大流量

台風4号時(H19.7)のピーク流量  
8,152m<sup>3</sup>/s(速報値)

⇒ 台風4号時の出水は最近20年間では最大規模であり、大量の土砂供給により、一時的に堆砂したものと考えられるが、長期的な侵食は継続して進行している。

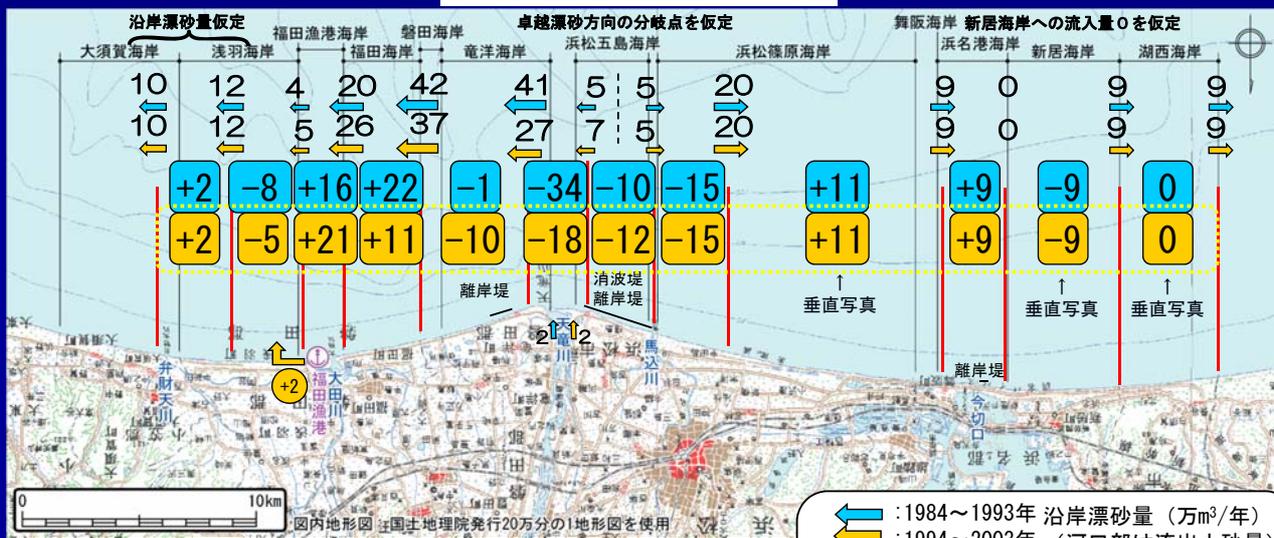
土砂収支図(案)

1984~2003年の20年間の  
土量変化解析より区分毎の傾向値(万m<sup>3</sup>/年)を算出

- ← (1984~1993年) 沿岸漂砂量 (万m<sup>3</sup>/年)
- ← (1994~2003年) (河口部は流出土砂量)
- (1984~1993年) 土量変化 (万m<sup>3</sup>/年)
- (1994~2003年)
- (1994~2003年) 浚渫土砂投入 (万m<sup>3</sup>/年)

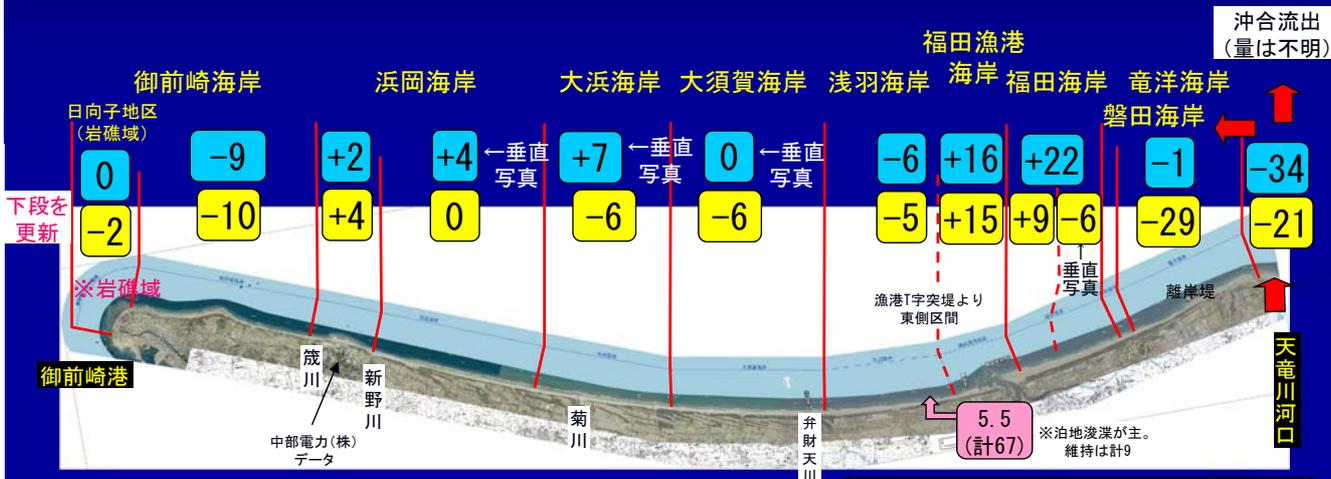
# ●天竜川から東側の広域土量変化図(天竜川河口～御前崎海岸)

- ・深淺測量結果から各海岸の土量変化を算出。
- ・下段の期間を1994～2003年→1994～2007年に更新。
- ・大須賀海岸～御前崎海岸は今回新規に解析を実施。

1984～2007年の24年間の土量変化解析より区分毎の傾向値(万m<sup>3</sup>/年)を算出

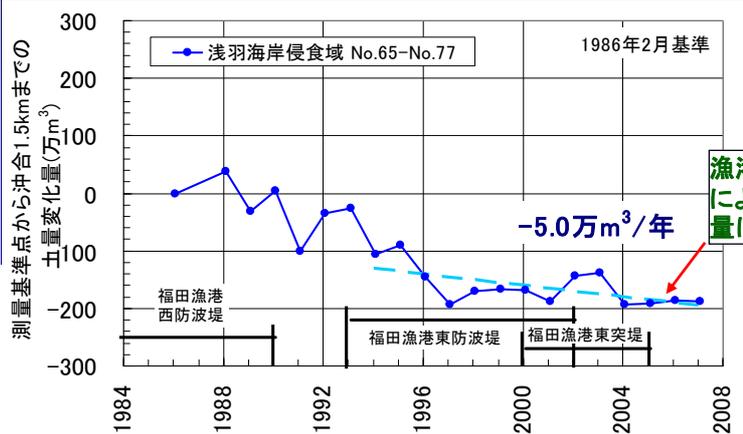
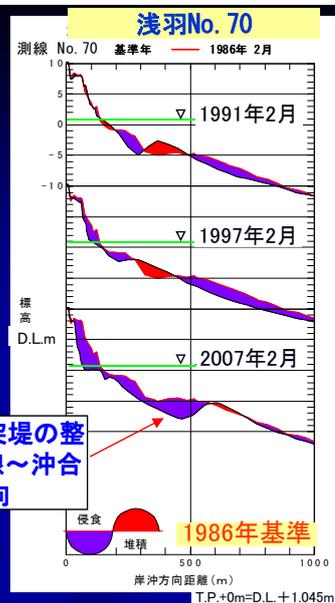
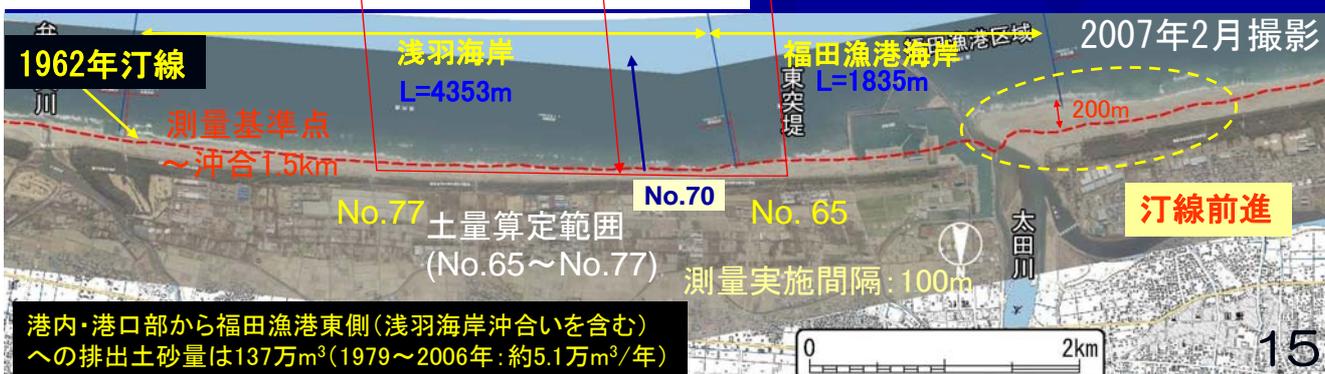
# 福田漁港・浅羽海岸侵食域の海岸線変化と土量変化

漁港浚渫土砂の投入により、近年の全体土量は概ね安定傾向

東西防波堤、東突堤の整備に伴い、海岸線～沖合にかけて侵食傾向

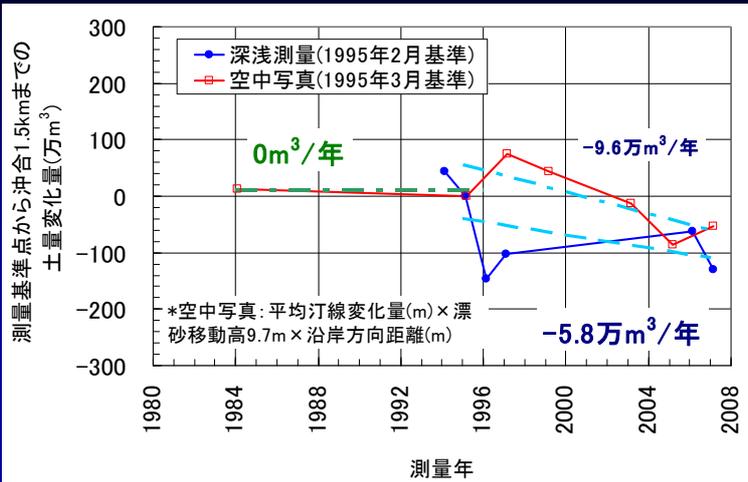
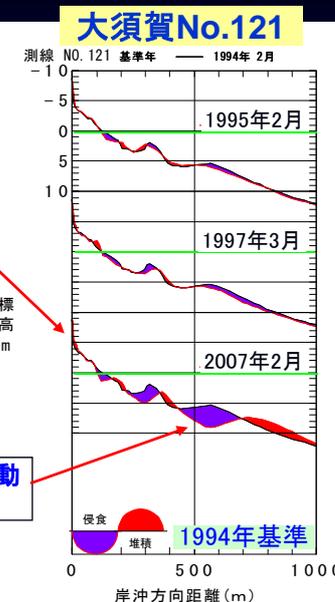
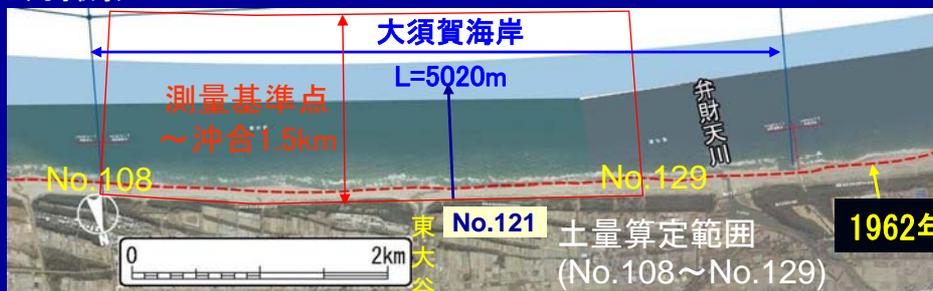
# 大須賀海岸東部の海岸線変化と土量変化

海岸線付近は安定傾向

水中部で変動が見られる

※測量時期が少ないため、傾き・傾向値は暫定値

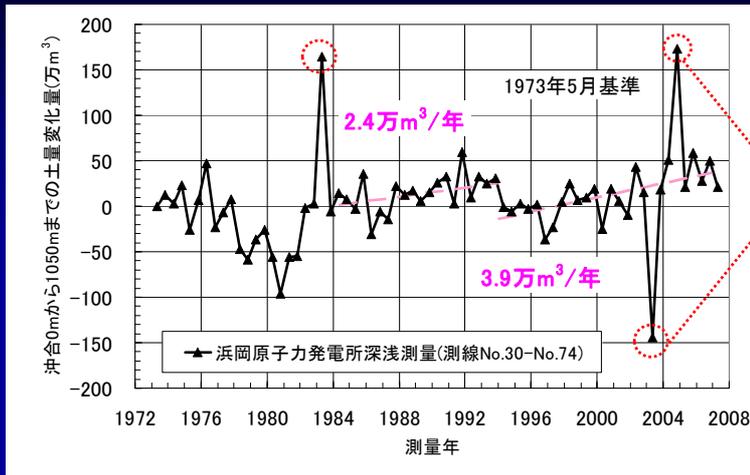
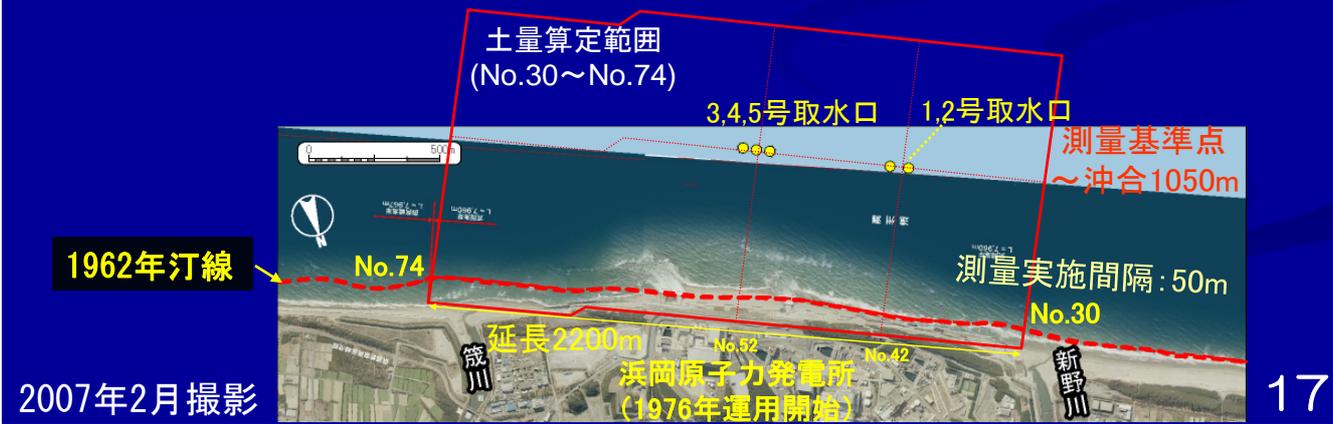
# ■ 浜岡海岸(新野川以東)の海岸線変化と土量変化

2003年5月、2004年11月データは傾向値算出には加味せず。  
 ・沖合1km(水深10~15m)間で2m前後の水深変動がある測線を多く含む。  
 ・周辺海岸で同様に顕著な変動を示している海岸はない。

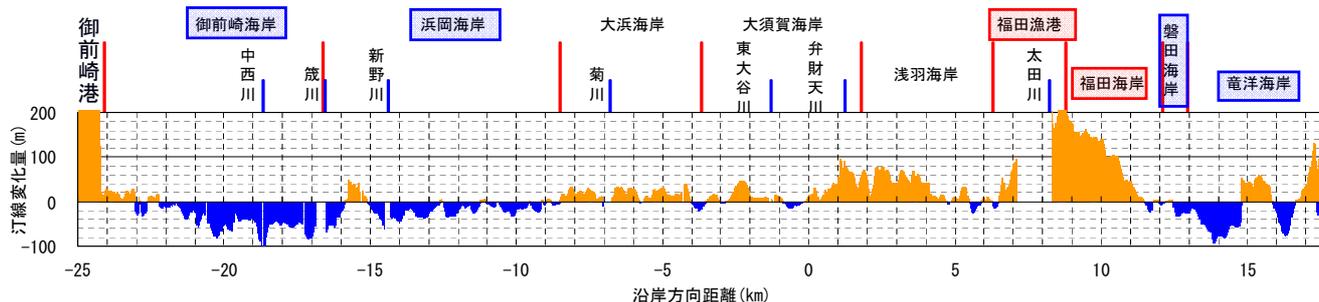
垂直空中写真の読み取りによる汀線変化図(1962～2007年)

・1962年～2007年の空中写真による長期的な海岸線変化より区分。

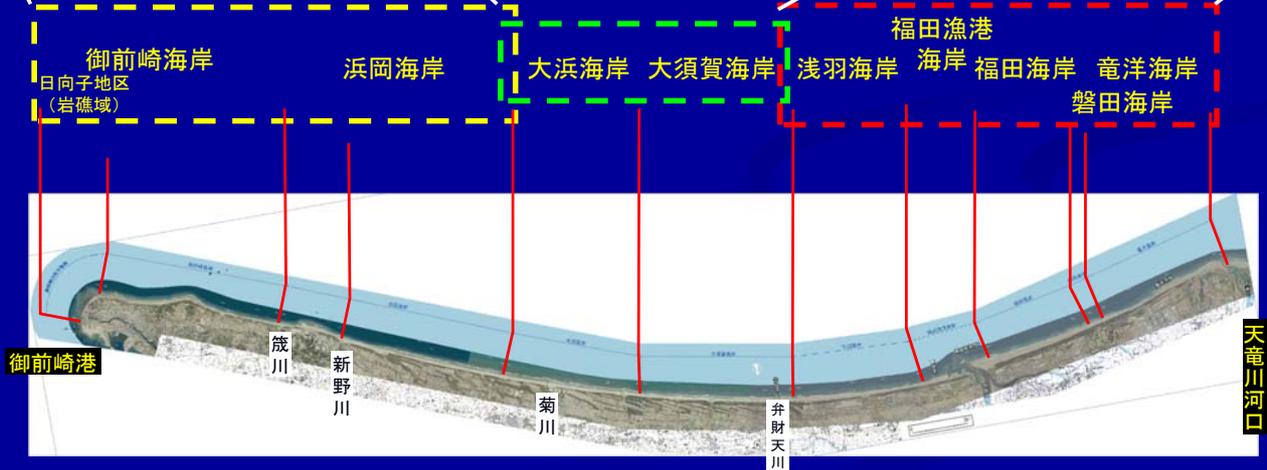
ブロック区分図(案)

「浜岡海岸～御前崎海岸」ブロック	「大須賀海岸～大浜海岸」ブロック	「竜洋海岸～浅羽海岸」ブロック
・御前崎海岸で侵食が顕著。 ・浜岡海岸東側で堆積傾向。	・沖合で侵食が進行しているが、海岸線付近は安定傾向。	・竜洋海岸で侵食が顕著。 ・浅羽海岸が侵食傾向。 ・福田漁港海岸、福田海岸東側で堆積傾向。

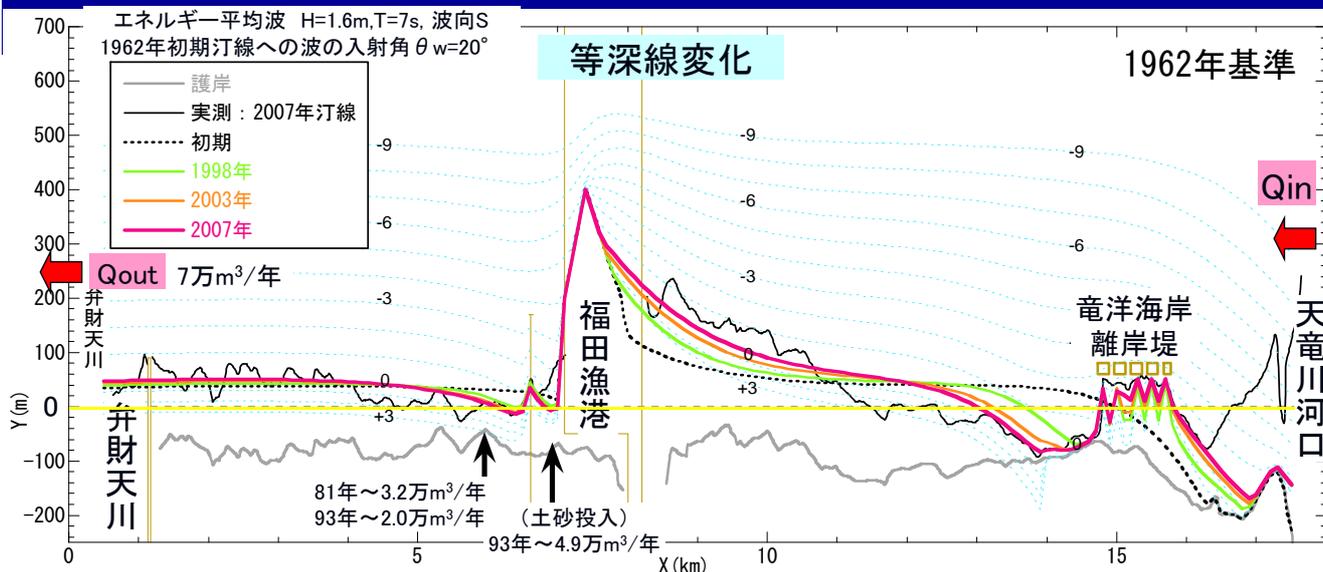
## ● 検証計算(1962～2007年)

天竜川河口から東側海岸への流入土砂量 $Q_{in}$ を以下のように設定。

- ①1962→1981年: 30万 $m^3$ /年(天竜川流出土砂の1/2), ※堆砂量23万 $m^3$ /年より $Q_{out}$ を7万 $m^3$ /年と設定
- ②1981→1993年: 0万 $m^3$ /年(福田漁港建設後から離岸堤設置直前)
- ③1993→2007年: 18万 $m^3$ /年(国交省資料による一次元河床変動計算結果)

竜洋離岸堤群下手の侵食や福田漁港上手の堆砂、浅羽海岸下手の侵食状況が概ね合致。

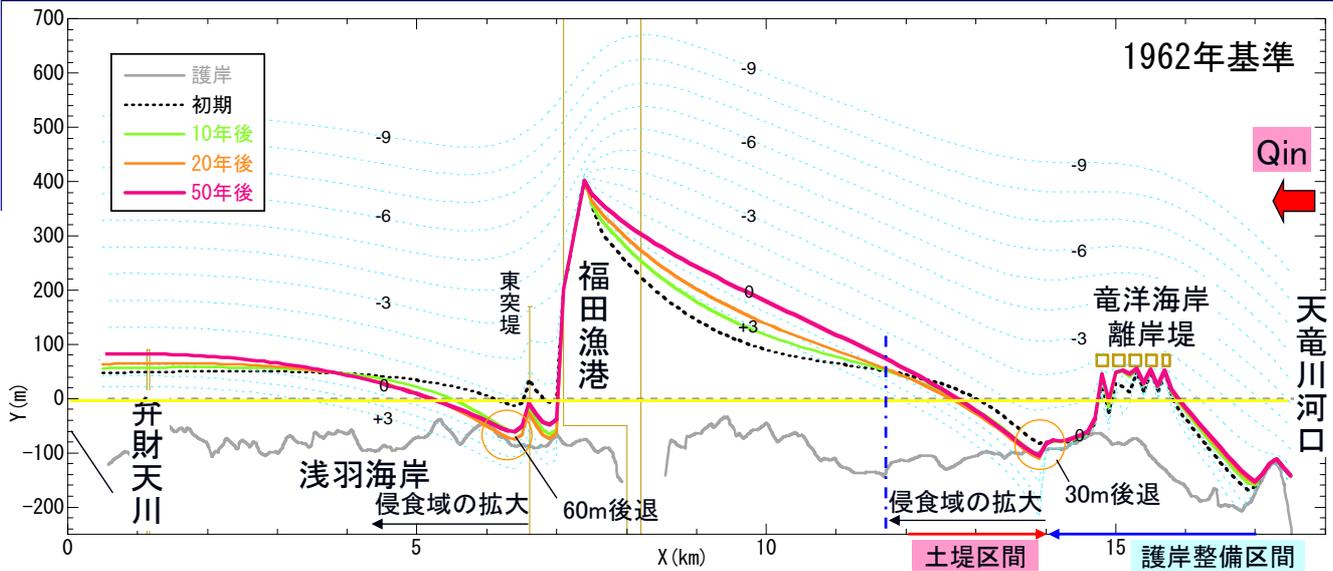
# 予測Case1：対策なし、 $Q_{in}=18\text{万m}^3/\text{年}$

水色の破線は50年後の等深線変化  
 黒破線は初期汀線(2007年計算汀線)  
 黄緑, 橙, 赤の実線は各計算期間の汀線

- ・竜洋海岸の護岸整備区間東端(X=14km)より下手側に侵食域が最大2.2km広がり、土堤の崩壊区域は250mとなる。
- ・福田漁港下手側では、10年後に最大60m程度汀線が後退する。

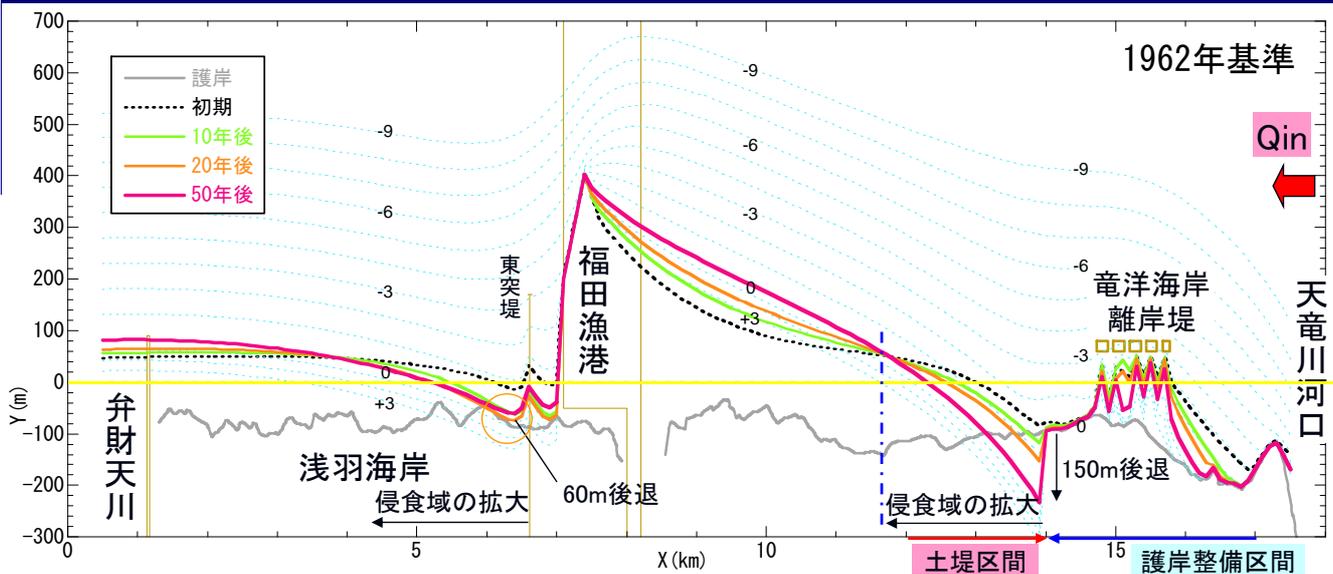
# 予測Case2：対策なし、 $Q_{in}=9\text{万m}^3/\text{年}$

水色の破線は50年後の等深線変化  
 黒破線は初期汀線(2007年計算汀線)  
 黄緑, 橙, 赤の実線は各計算期間の汀線

- ・竜洋海岸の護岸整備区間東端(X=14km)より下手側に侵食域が最大2.3km広がり、土堤の崩壊区域は850mとなる。
- ・ケース1と同様に福田漁港下手側では、10年後に最大60m程度汀線が後退する。

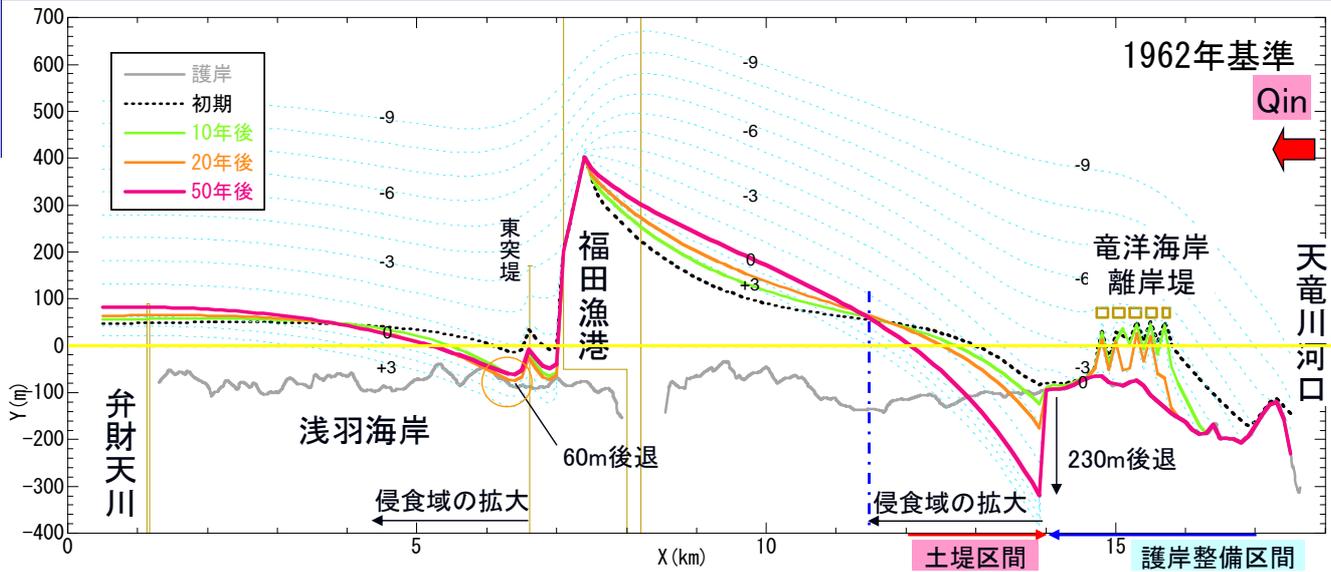
# 予測Case3：対策なし、 $Q_{in}=0$ 万 $m^3$ /年

水色の破線は50年後の等深線変化  
 黒破線は初期汀線(2007年計算汀線)  
 黄緑, 橙, 赤の実線は各計算期間の汀線

- ・竜洋海岸の護岸整備区間東端(X=14km)より下手側に侵食域が最大2.5km広がり、土堤の崩壊区域は1200mとなる。
- ・ケース1と同様に福田漁港下手側では、10年後に最大60m程度汀線が後退する。

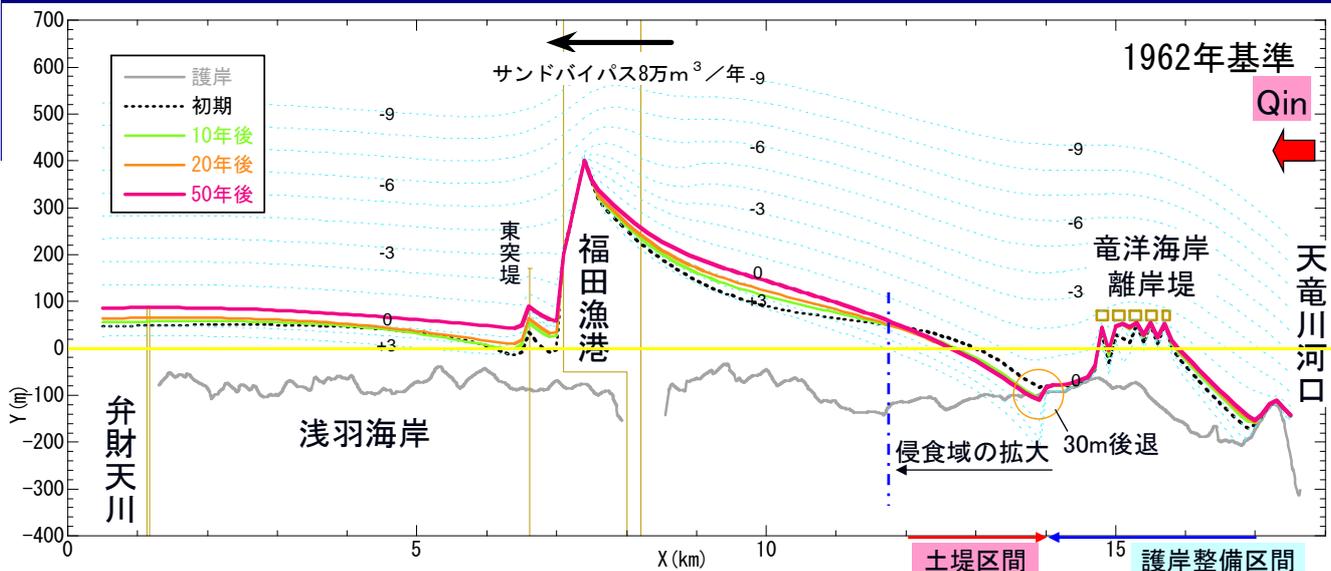
# 予測Case4：福田漁港サドバypass実施、 $Q_{in}=18$ 万 $m^3$ /年

水色の破線は50年後の等深線変化  
 黒破線は初期汀線(2007年計算汀線)  
 黄緑, 橙, 赤の実線は各計算期間の汀線

- ・竜洋海岸の護岸整備区間東端(X=14km)より下手側に侵食域が最大2.2km広がり、土堤の崩壊区域は250mとなる。侵食域の広がりにはケース1の対策なしと同程度。
- ・福田漁港下手側では、現況汀線維持。

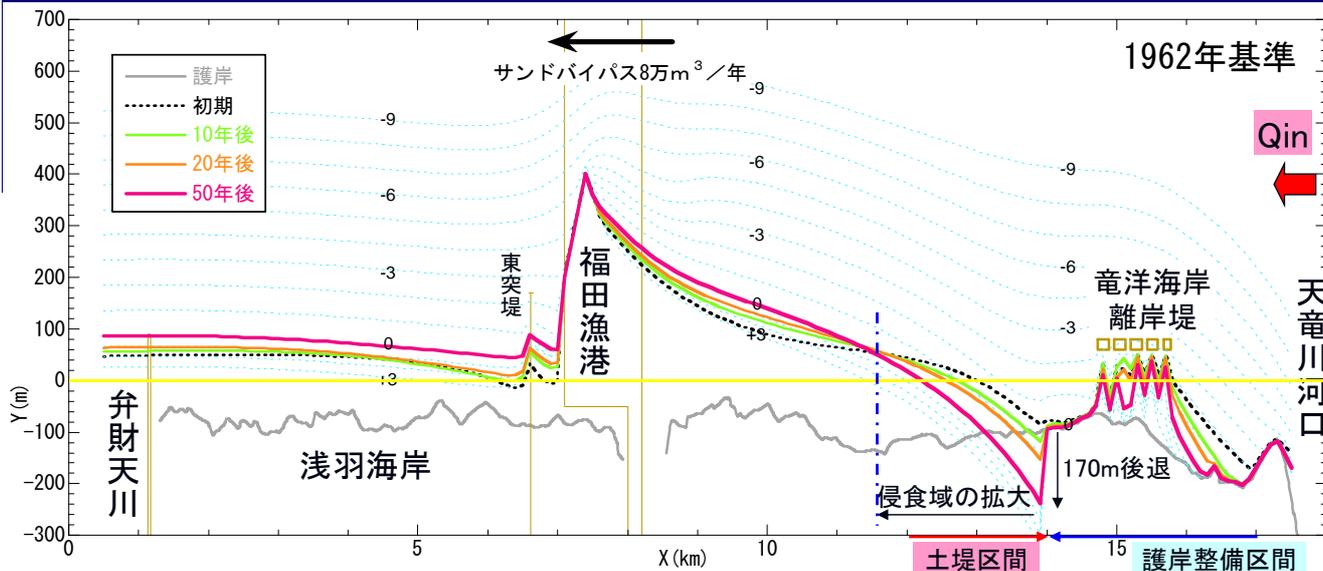
# 予測Case5：福田漁港サドバypass実施、 $Q_{in}=9$ 万 $m^3$ /年

水色の破線は50年後の等深線変化  
 黒破線は初期汀線(2007年計算汀線)  
 黄緑, 橙, 赤の実線は各計算期間の汀線

- ・竜洋海岸の護岸整備区間東端(X=14km)より下手側に侵食域が最大2.4km広がり、土堤の崩壊区域は900mとなる。ケース2の対策なしに比べて侵食域は100m広がる。
- ・福田漁港下手側では、現況汀線維持。

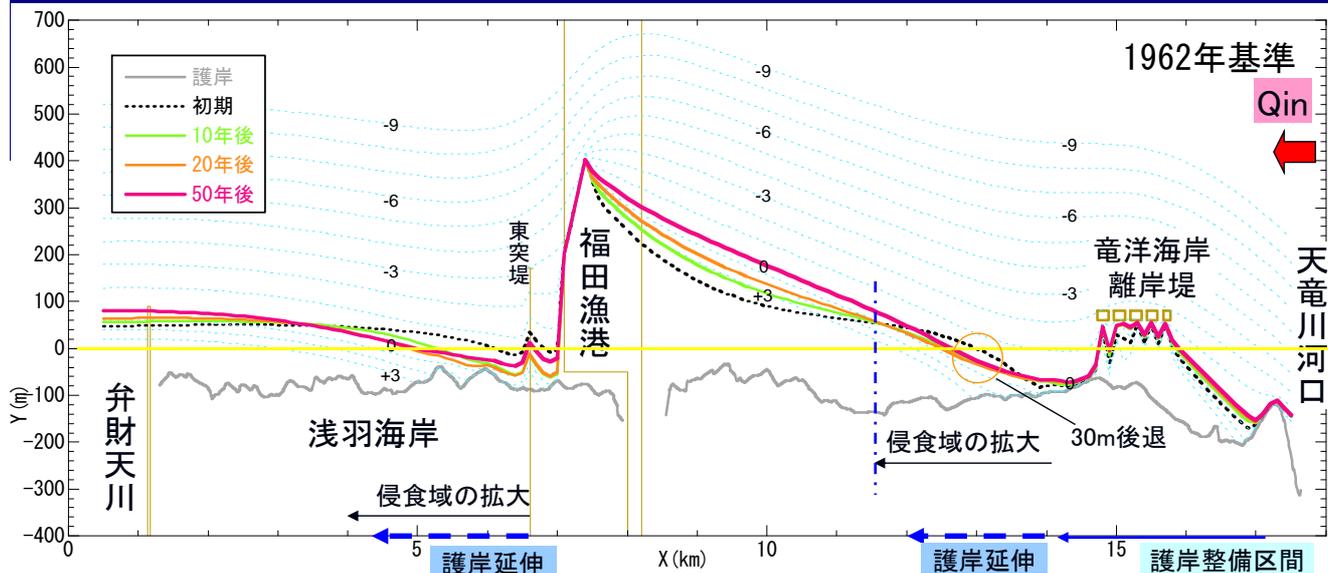
# 予測Case6：侵食区間の護岸延伸、 $Q_{in}=18$ 万 $m^3$ /年

水色の破線は50年後の等深線変化  
 黒破線は初期汀線(2007年計算汀線)  
 黄緑, 橙, 赤の実線は各計算期間の汀線

- ・竜洋海岸の護岸整備区間東端(X=14km)より下手側に侵食域が最大2.4km広がり、ケース1の対策なしに比べて侵食域は200m広がる。

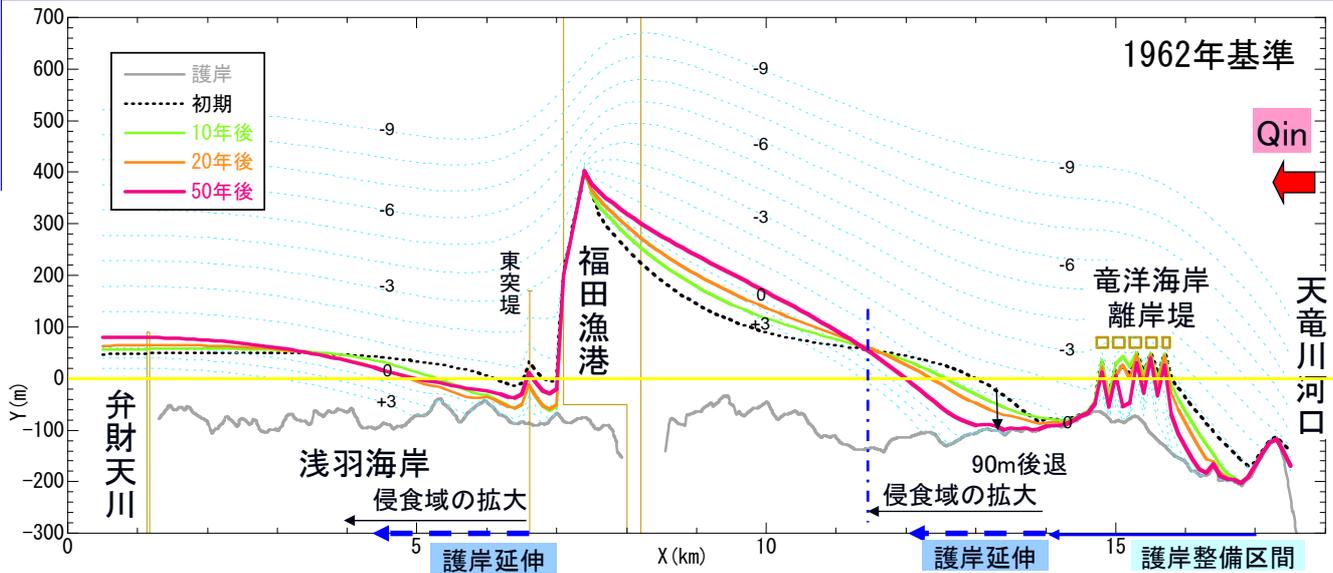
# 予測Case7：侵食区間の護岸延伸、 $Q_{in}=9万m^3/年$

水色の破線は50年後の等深線変化  
 黒破線は初期汀線(2007年計算汀線)  
 黄緑, 橙, 赤の実線は各計算期間の汀線

・竜洋海岸の護岸整備区間東端(X=14km)より下手側に侵食域が最大2.6km広がり、ケース2の対策なしに比べて侵食域は300m広がる。

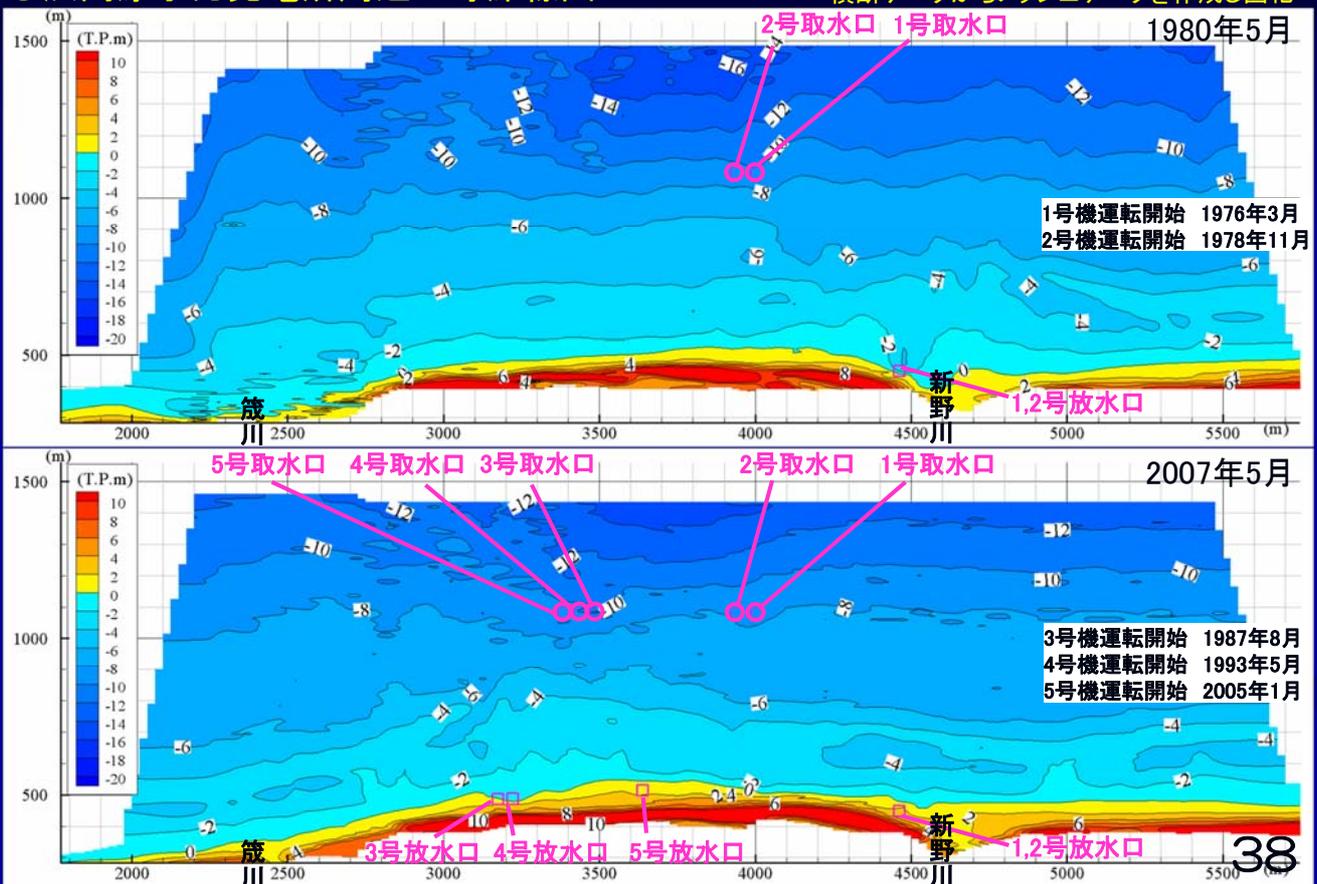
### ●浜岡原子力発電所周辺の等深線図

横断データからメッシュデータを作成し図化

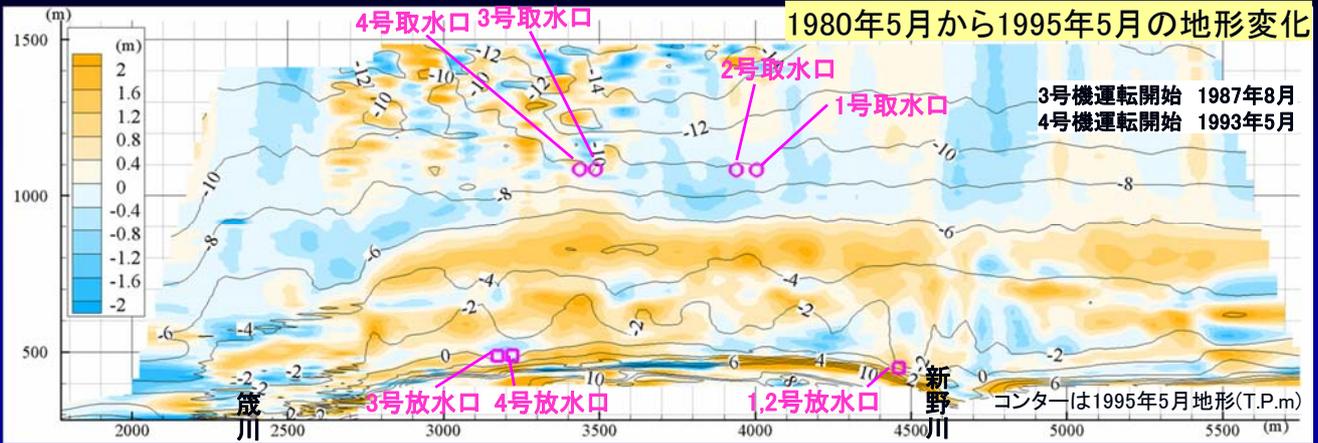
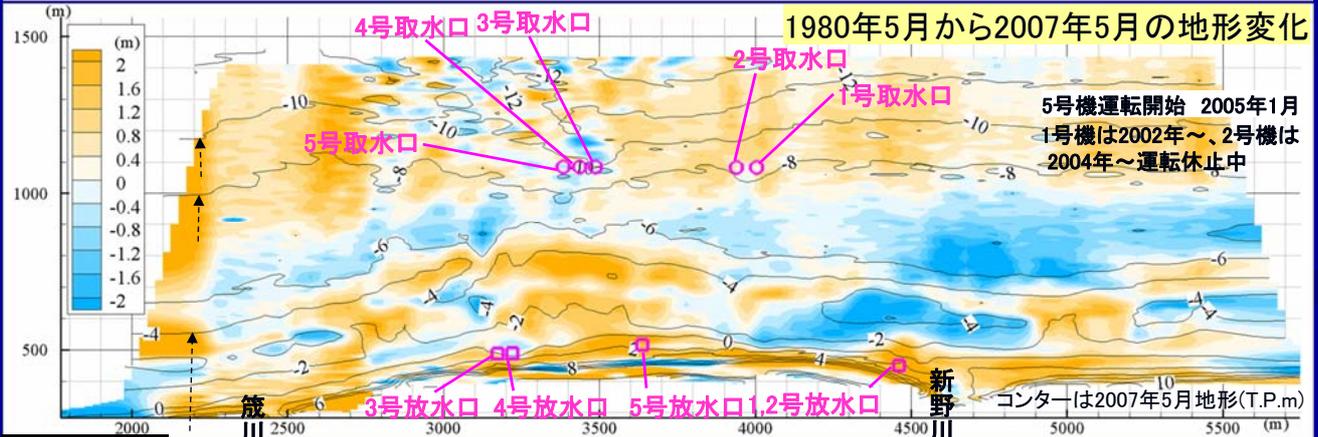
● 浜岡原子力発電所周辺の水深変化の平面分布

水深4m以深のコンターが前進。・ 碓川～新野川間の海岸線付近は堆砂傾向、新野川西側沖水深4～8m間が侵食傾向となっている。39

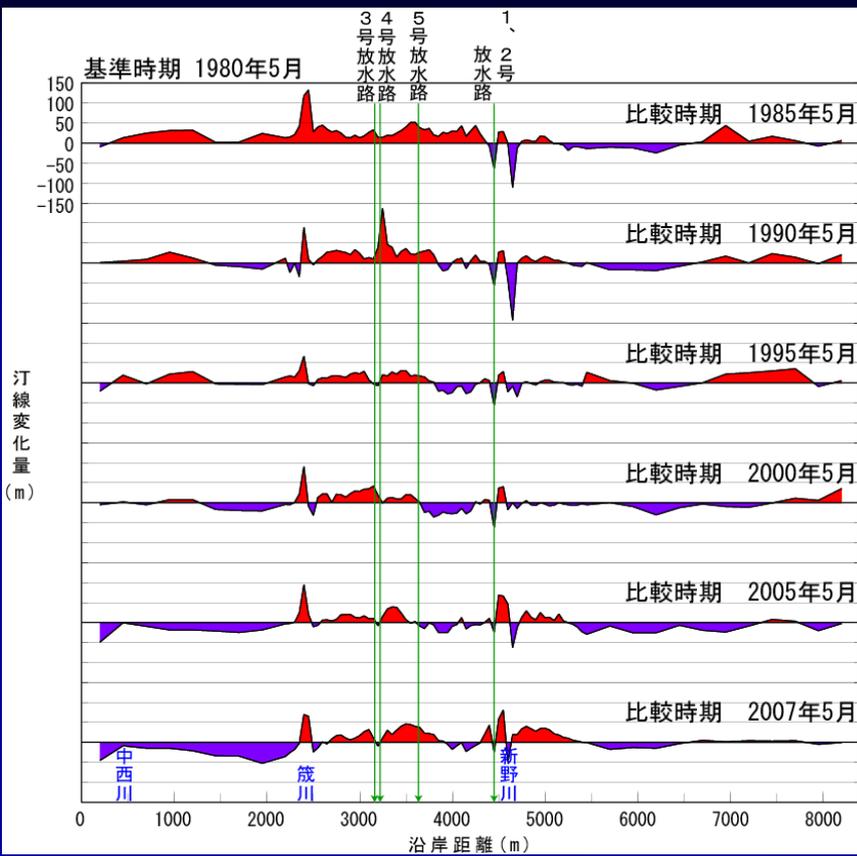
# ● 浜岡原子力発電所周辺の海岸線変化の沿岸方向分布(汀線測量)

・近年、5号放水口～箴川間の海岸線が前進傾向、箴川左岸側で海岸線後退が顕著である。

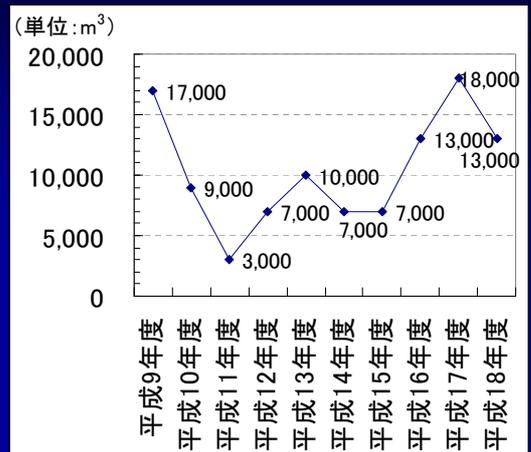
前面海岸に巻きだした土量(砂)の最近10年間の実績

- ・取水時に水と一緒に吸い上げている土砂は年間約1.8万 $m^3$ (1～5号機合計)。
- ・沈砂池に堆積した土砂を貝殻と砂に分級。
- ・分級後の砂分約1万 $m^3$ /年(最近10年の合計値10.4万 $m^3$ )を発電所前面の海岸にダンプトラックで運搬し、巻きだしている。
- ・砂の中央粒径 $d_{50}=0.18mm$ (1号機),  $d_{50}=0.175mm$ (2号機)。

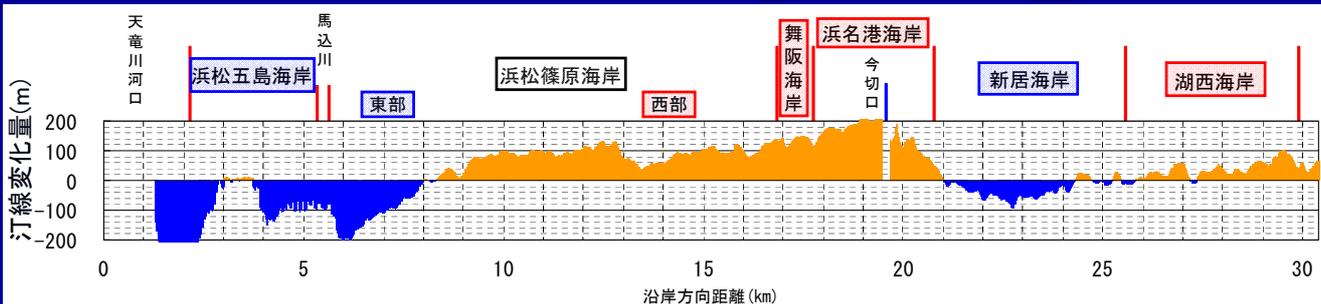
垂直空中写真の読み取りによる汀線変化図(1962～2007年)

・1962年～2007年の空中写真による長期的な海岸線変化より区分。

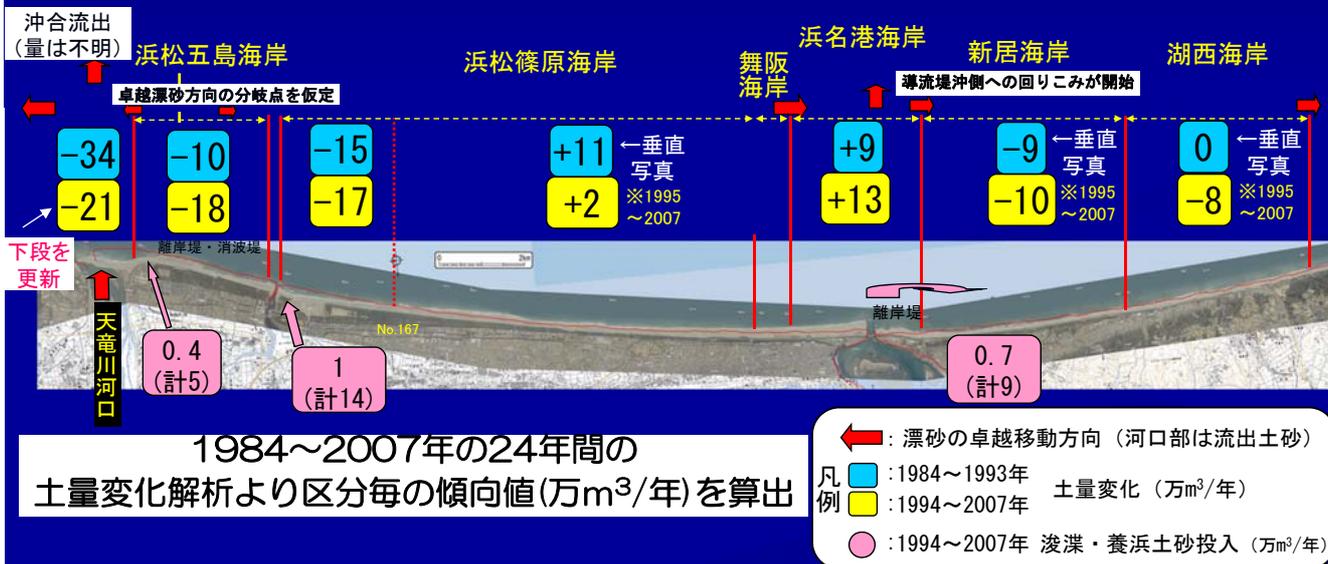
## ●天竜川から西側の広域土量変化図(天竜川河口～愛知県境)

- ・ 深浅測量結果から各海岸の土量変化を算出。
- ・ 下段の期間を1994～2003年→1994～2007年に更新。  
(沿岸漂砂量は未更新。今後、沖合流出量を加味し更新していく。)

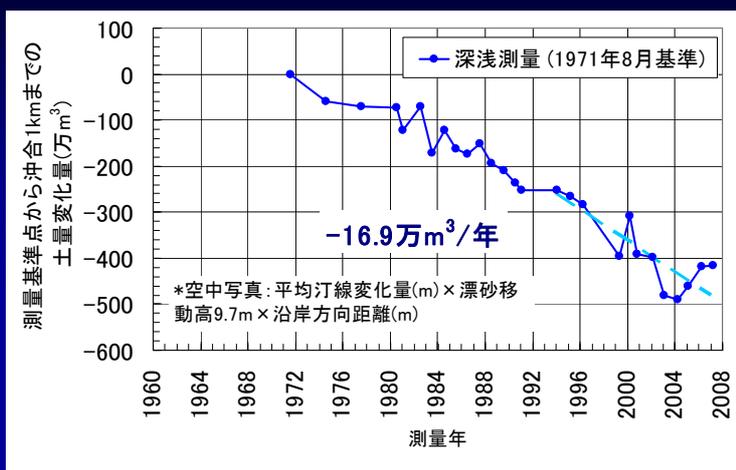
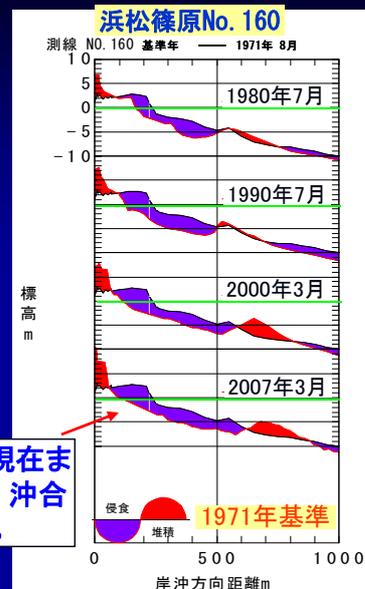
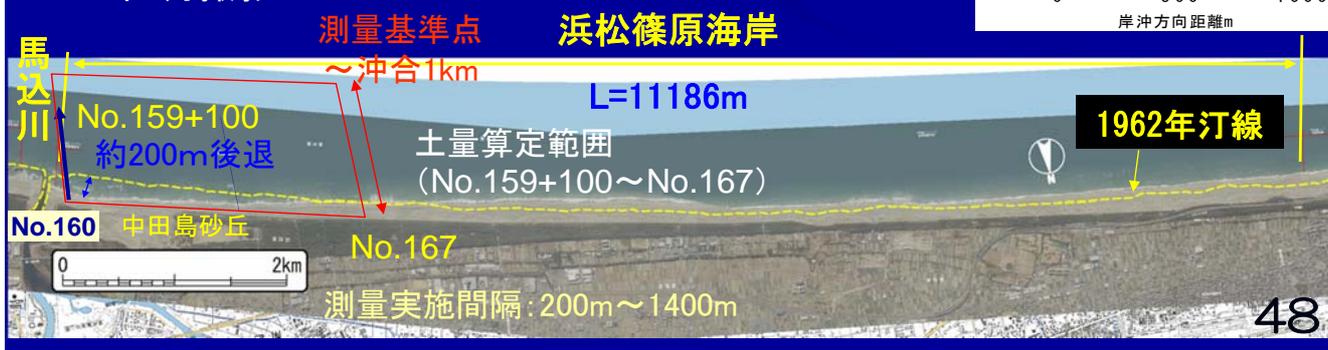
## ■ 浜松篠原海岸東部の海岸線変化と土量変化

基準時期から現在まで海岸線後退、沖合い侵食が顕著。

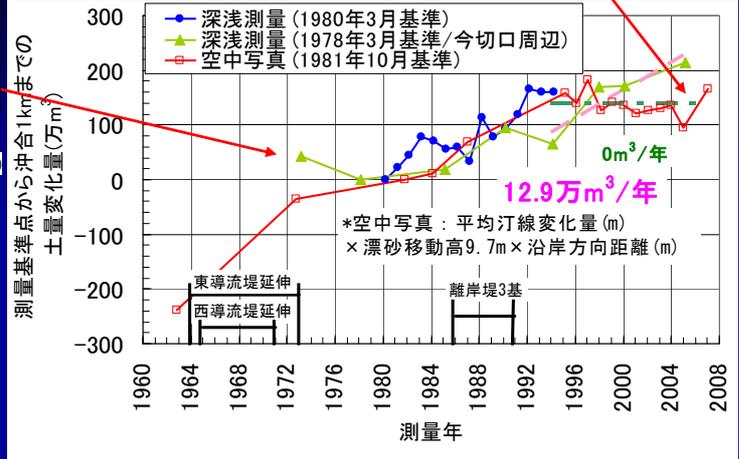
# ■ 浜名港海岸(全域)の海岸線変化と土量変化

海岸線は1962年以降1996年位まで前進していたが、近年は安定傾向  
土量については今切口付近を中心に近年においても堆積傾向

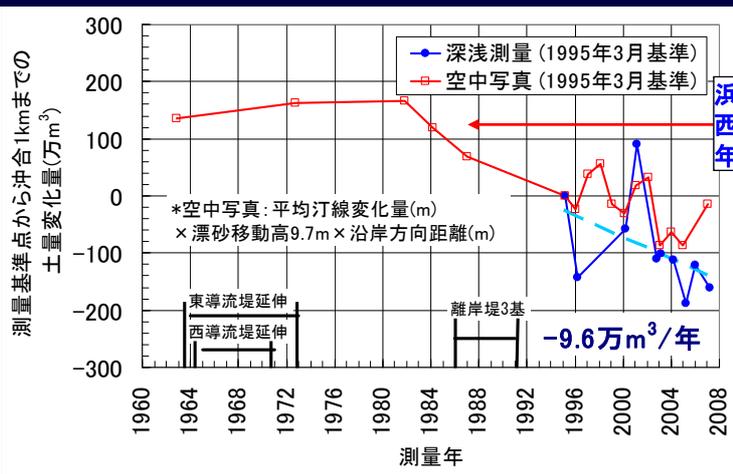
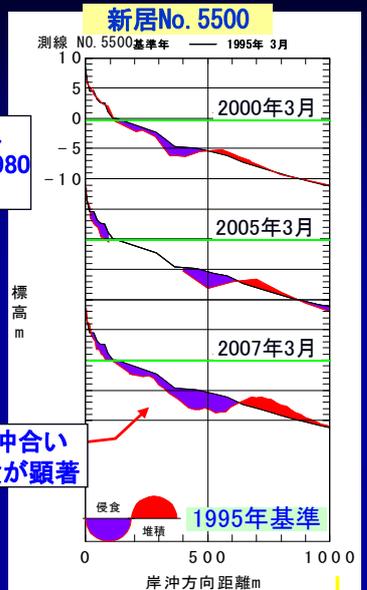
# ■ 新居海岸の海岸線変化と土量変化

浜名港海岸(今切口以西)の堆積と同時期(1980年代)より侵食傾向

近年も海岸線から沖合い500mにかけて侵食が顕著

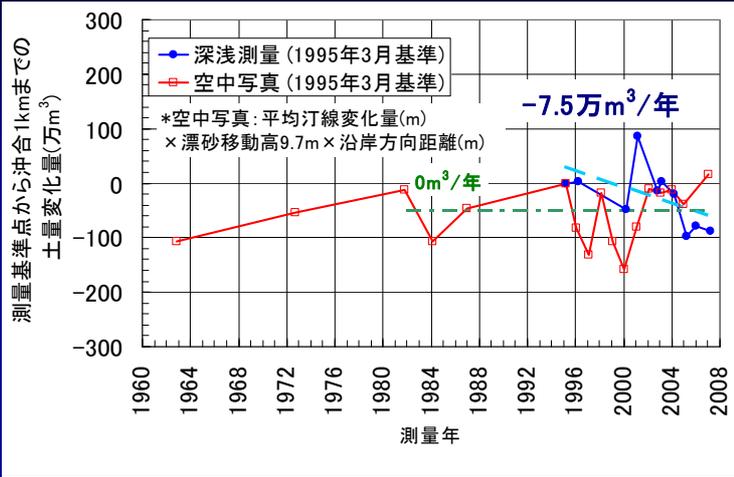
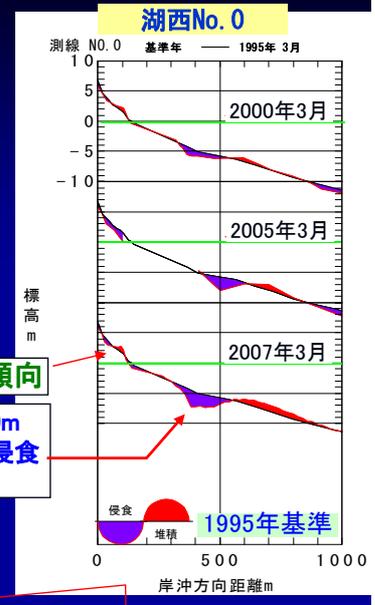
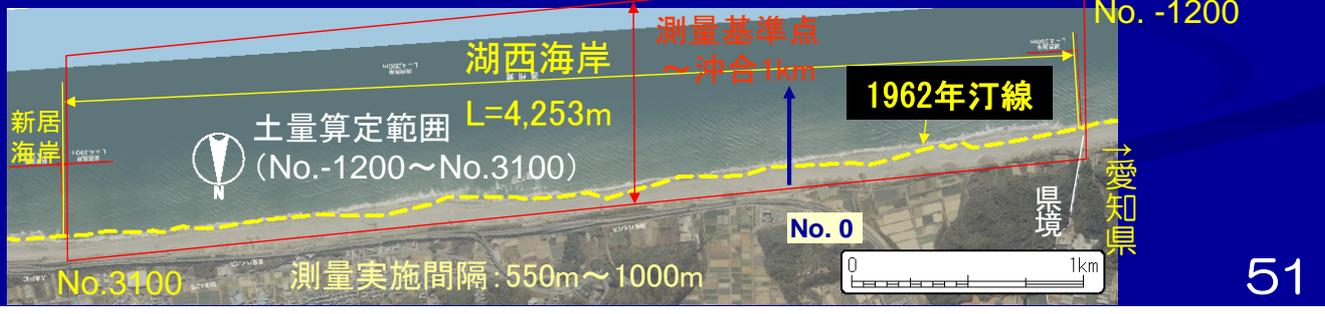
# 湖西海岸の海岸線変化と土量変化

海岸線は安定傾向  
近年は沖合い500m  
(水深5m)程度で侵食  
が見られる。

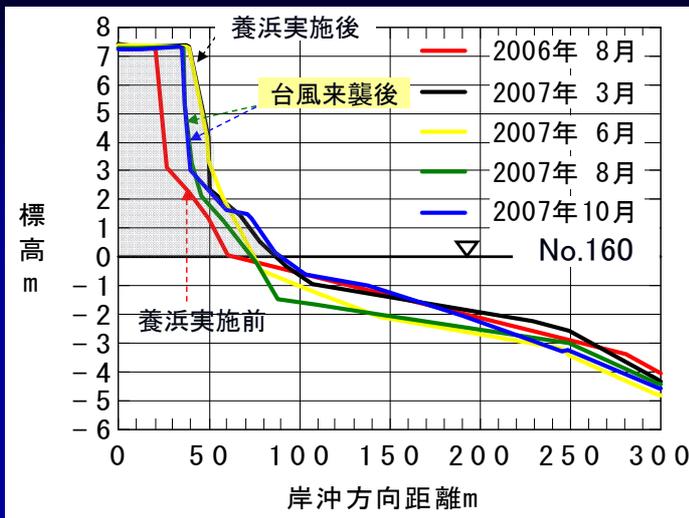
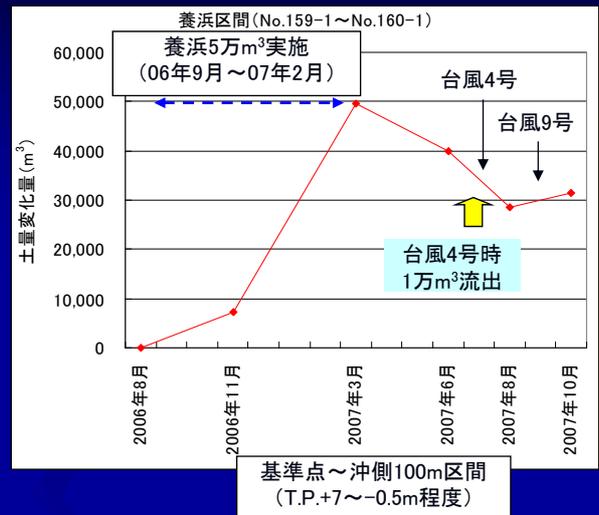
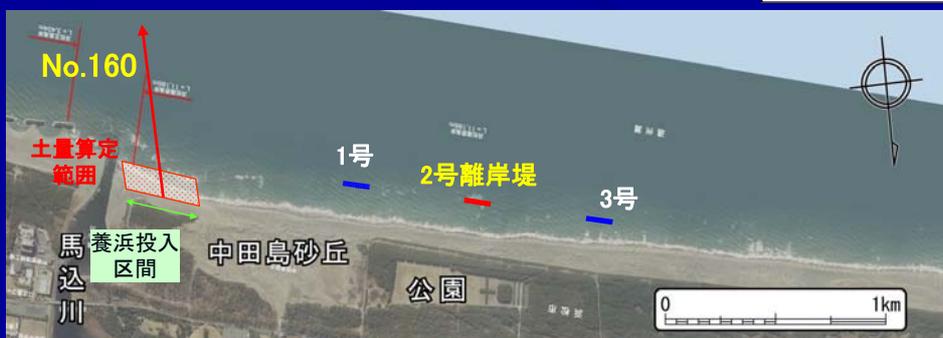
## ● 養浜箇所前面の横断図(7月台風4号、9月台風9号来襲前後)

- ・ 台風4号時(平成19年7月15日8時)  
有義波高 $H_{1/3}=7.13\text{m}$ , 有義波周期 $T_{1/3}=11.2\text{s}$ , 波向SSW
- ・ 台風9号時(平成19年7月15日8時)  
有義波高 $H_{1/3}=5.78\text{m}$ , 有義波周期 $T_{1/3}=12.5\text{s}$ , 波向SSE

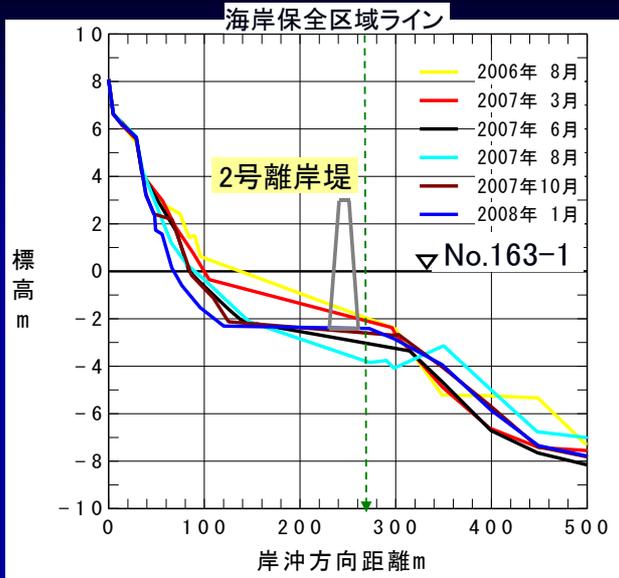
# ●浜松篠原海岸の2号離岸堤設置前の状況

- ・離岸堤設置地点の水深は、06年8月時に比べ、07年8月時には最大2m程度深くなっており、変動が激しい。
- ・海岸線は06年8月時に比べて08年1月時に70m後退。

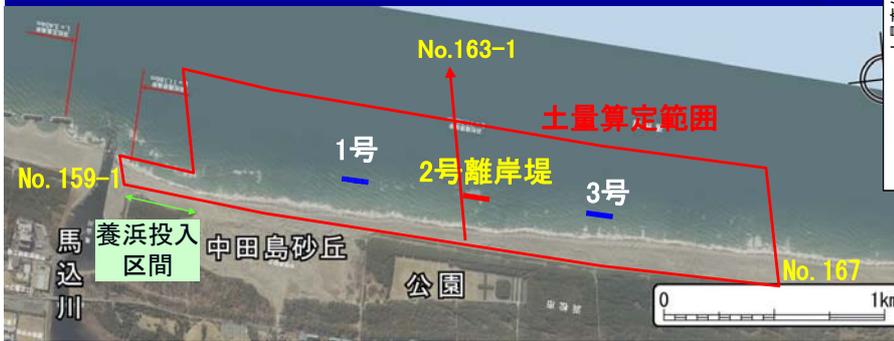
## 侵食区間全体の土量変化 (延長3km: No.159-1~No.167)

沖合い500m(土堤天端~T.P.-8m程度)間は侵食傾向が顕著
