# 第10回 遠州灘沿岸侵食対策検討委員会

平成20年2月8日  
静岡県

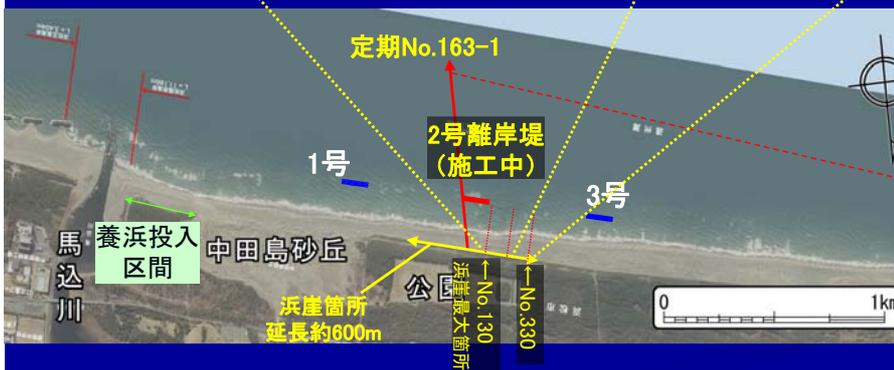
- ・平成19年12月末の高波浪により、2号離岸堤背後砂丘地の浜崖が拡大。

10月から1月にかけてT.P.+2~-2m間が侵食し、海岸線が15m程度後退。

来襲波浪の最大値(竜洋観測所)平成19年12月31日17、18時  
有義波高 $H_{1/3}=2.8m$ 、有義波周期 $T_{1/3}=7.5s$ 、波向SSW~SW

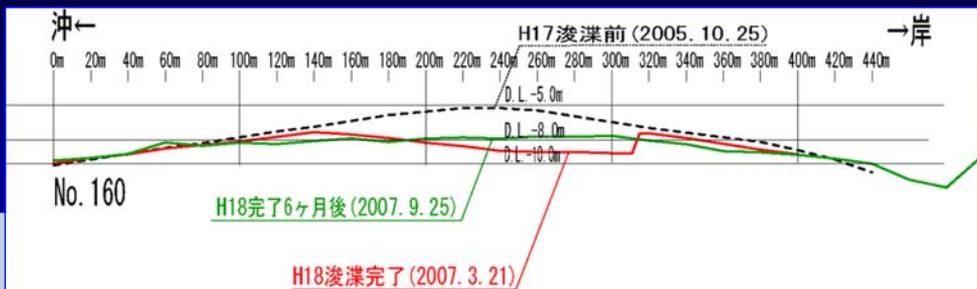
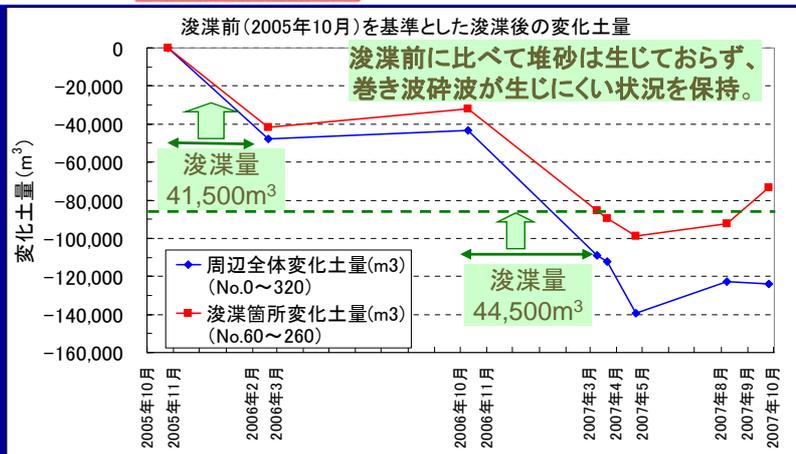
## ●今切口の浚渫前後の状況

- ・測量範囲全体では、浚渫前(2005.10)と最近(2007.9)を比較すると $-12.4$ 万 $m^3$ 。
- ・浚渫範囲では、 $-7.35$ 万 $m^3$ であり、浚渫量 $8.60$ 万 $m^3$ のため、堆砂量は $1.25$ 万 $m^3$ 。
- ・浚渫前までの堆砂は生じておらず、巻き波砕波が生じにくい状況を保持。

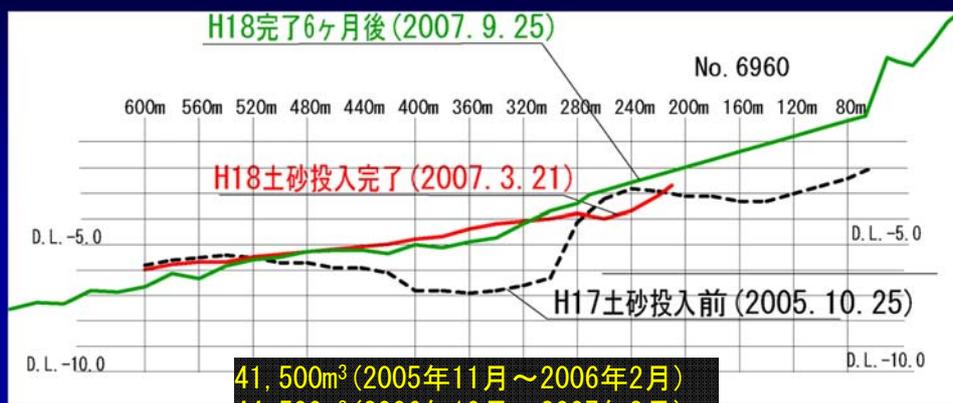
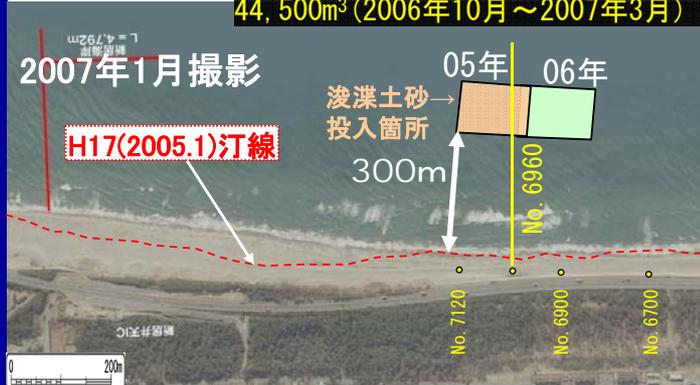
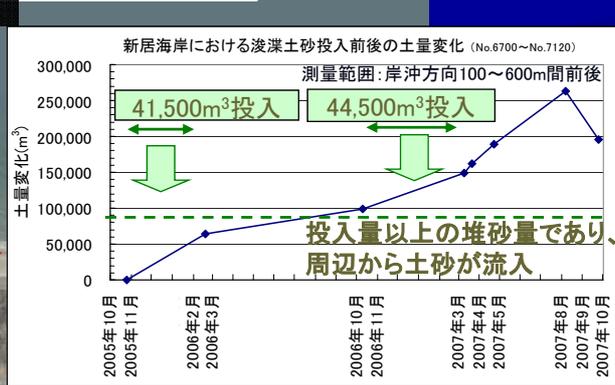
## ●新居海岸の浚渫土砂投入前後の状況

浚渫土投入後は、深掘れ箇所が埋まった状態で安定している。

投入前と比較すると土量は堆積傾向であり、投入の効果が確認できる。ただし、新居海岸全体では侵食傾向が続いていることからモニタリングや養浜等の対策の検討を進めていく。

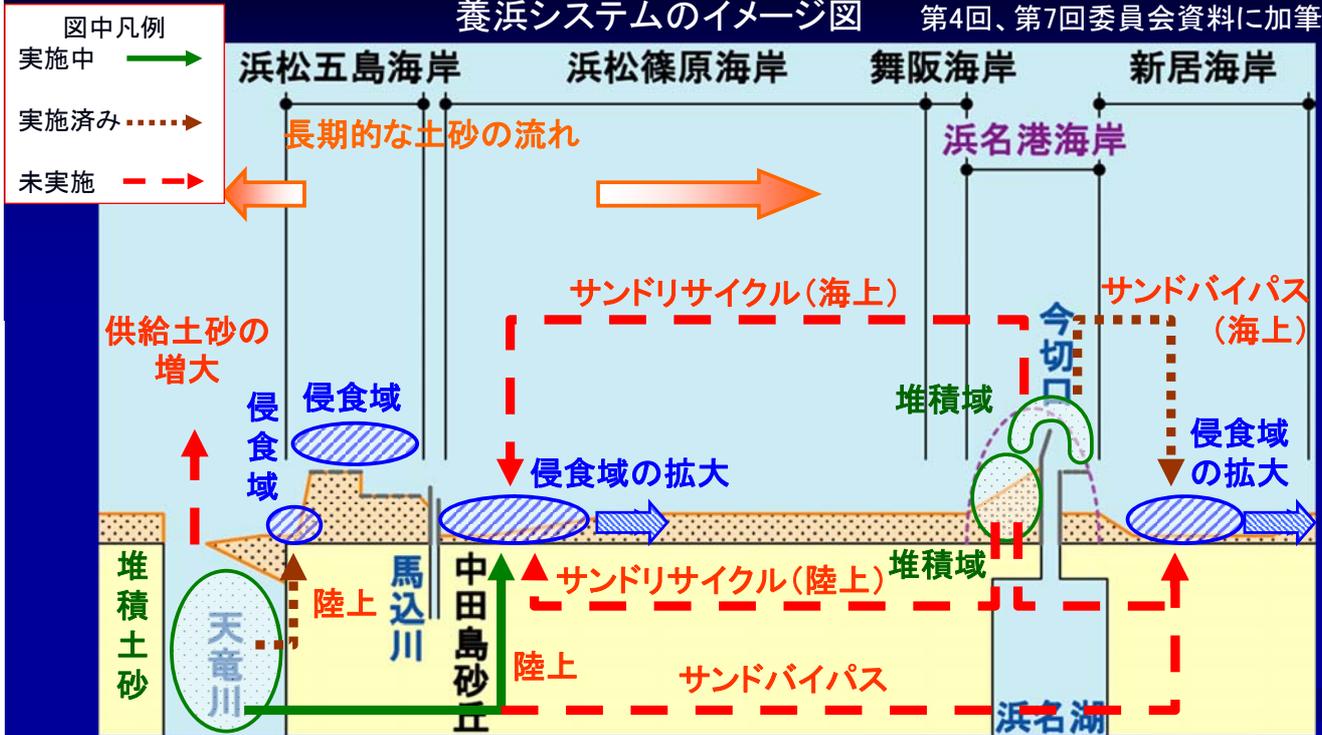
養浜システムのイメージ図

- ・実施中のものは、今後も継続して実施できるように関係機関と調整。
- ・未実施のものについては、実施の可能性を検討。
- 土砂移動のバランスを考慮した養浜システムの構築を検討
