第12回 遠州灘沿岸侵食対策検討委員会 検討資料(資料編)

平成21年9月14日
静岡県

天竜川の河床掘削土砂を活用した養浜の実施方針について

3. 各地先海岸毎の海岸線変化と土量変化

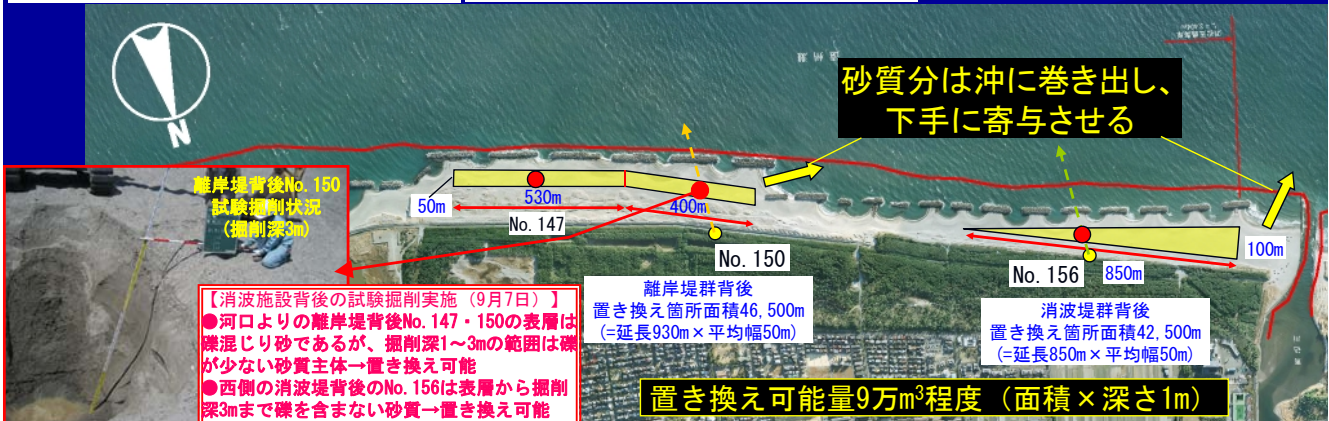
■ 底質の置き換えについて(例: 浜松五島海岸)

○将来的に養浜材に現地底質と異なる巨礫材が多く発生した場合『底質の置き換え』について可能量を検討
→地形変動が少なく、植生等に影響のない範囲(バームT.P.+2～3mから砂丘前面)の砂質地盤を対象として、下層1m程度の砂質を礫に置き換え(上層1mはアガサカメ産卵・散策等に配慮し砂質埋め戻し)

離岸堤群背後
置き換え箇所面積46,500m²
(=延長930m×平均幅50m)

消波堤群背後
置き換え箇所面積42,500m²
(=延長850m×平均幅50m)

【消波施設背後の試験掘削実施 (9月7日)】
●河口よりの離岸堤背後No. 147・150の表層は礫混じり砂であるが、掘削深1～3mの範囲は礫が少ない砂質主体→置き換え可能
●西側の消波堤背後のNo. 156は表層から掘削深3mまで礫を含まない砂質→置き換え可能

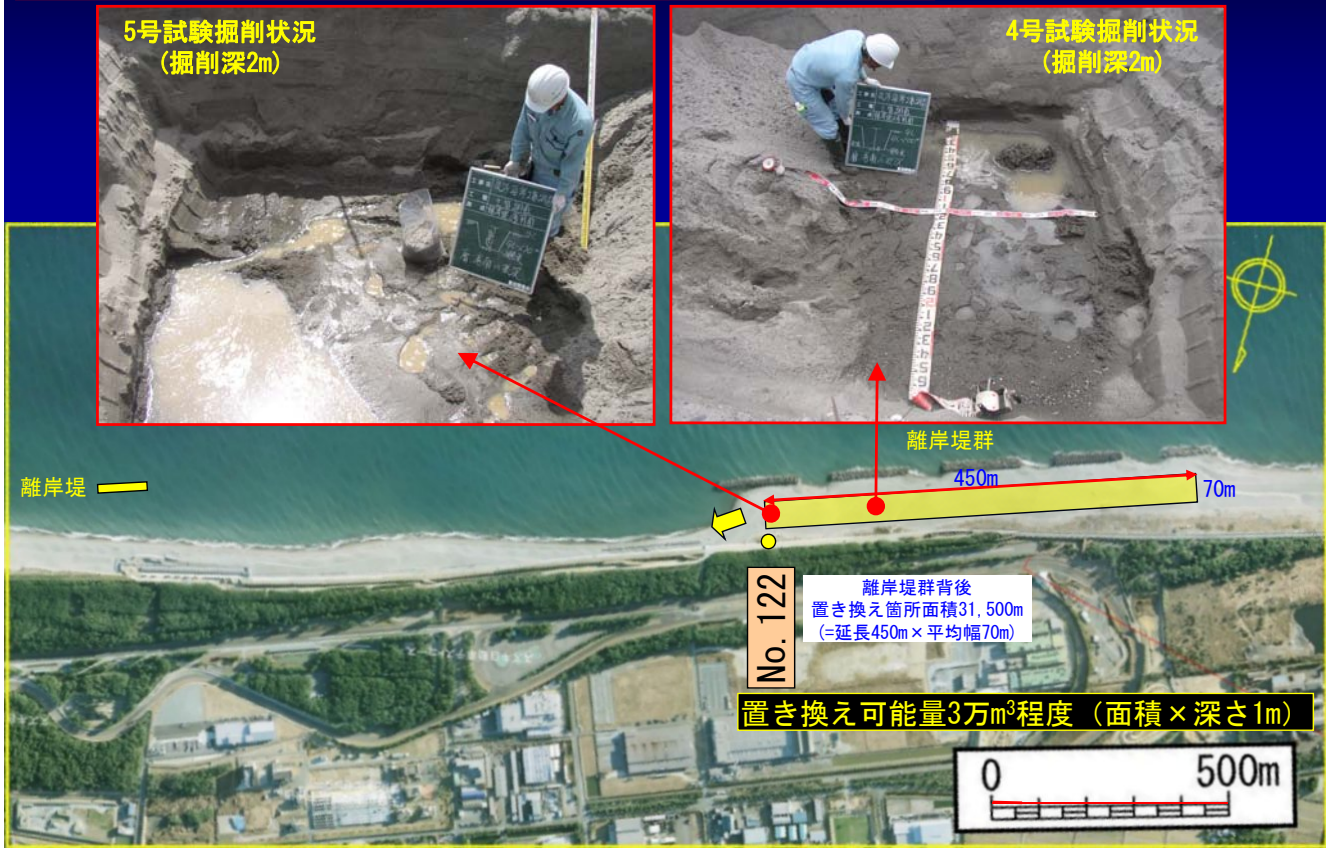
■底質の置き換えについて(例: 竜洋海岸の掘削状況写真)

【4号・5号離岸堤背後の試験掘削実施(9月3日)】
 ●掘削深2mの範囲は礫を含まない砂質→置き換え可能

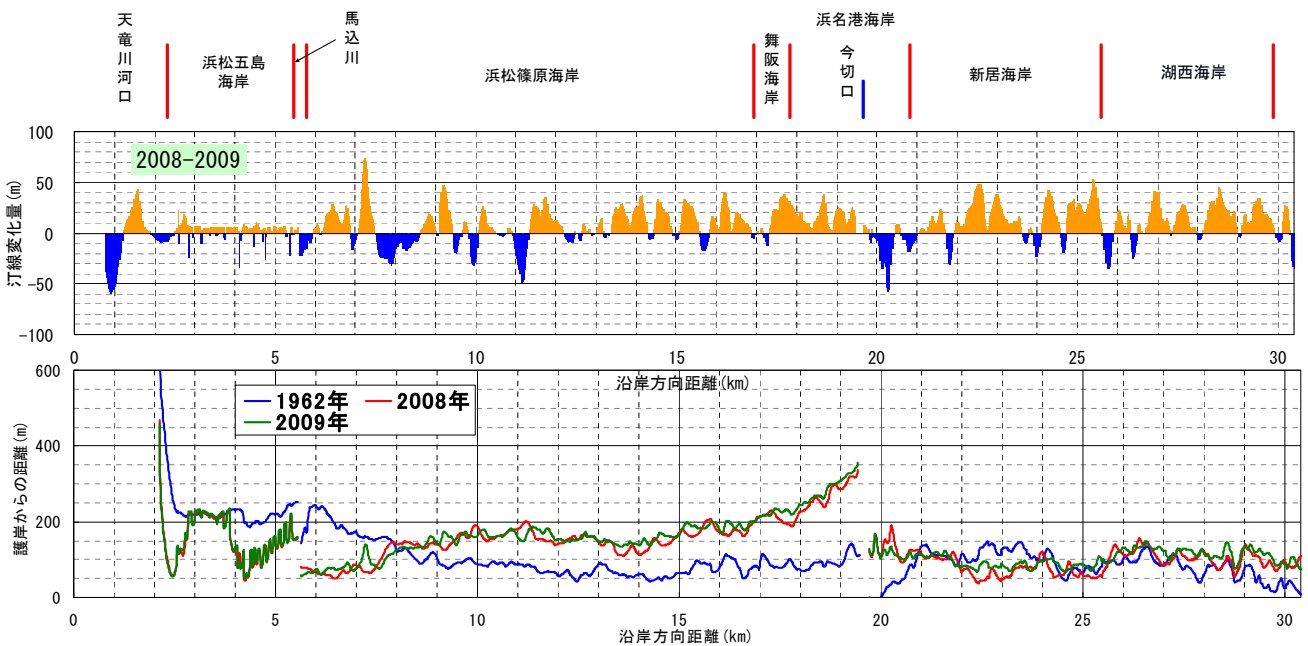
汀線変化量分布図・砂浜幅の沿岸方向分布(天竜川以西)

2008年-2009年1年間の変化量

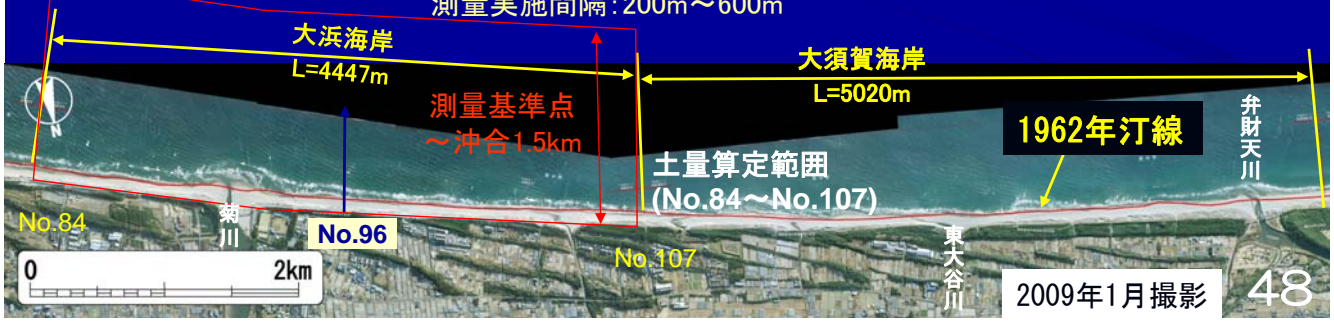
大浜海岸の海岸線変化と土量変化

● 領域全体では安定傾向

● 水中部で変動が見られる

※測量時期が少ないため、傾き・傾向値は暫定値

※前回提示の1994～2008年の傾向値-1.7万m³/年

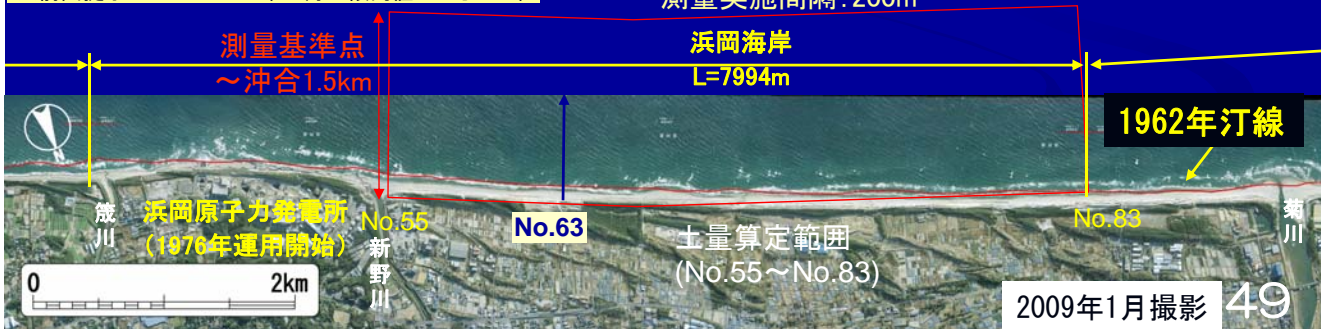
■ 浜岡海岸(新野川以西)の海岸線変化と土量変化

● 海岸線付近は堆積傾向

※測量時期が少ないため、傾き・傾向値は暫定値

※前回提示の1994~2007年12月の傾向値+0.9万m³/年

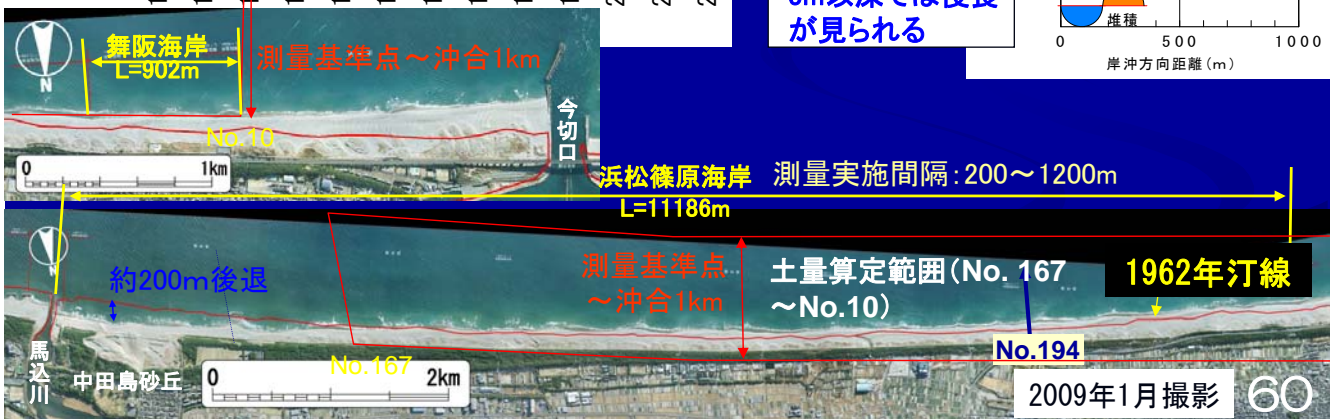
■ 浜松篠原海岸(中央部)~舞阪海岸の海岸線変化と土量変化

※前回提示の1994~2008年2月の傾向値-3.7万m³/年

● 基準時期から現在まで、海岸線は一樣に前進傾向

● 水深5m以浅は堆砂傾向である。5m以深では侵食が見られる

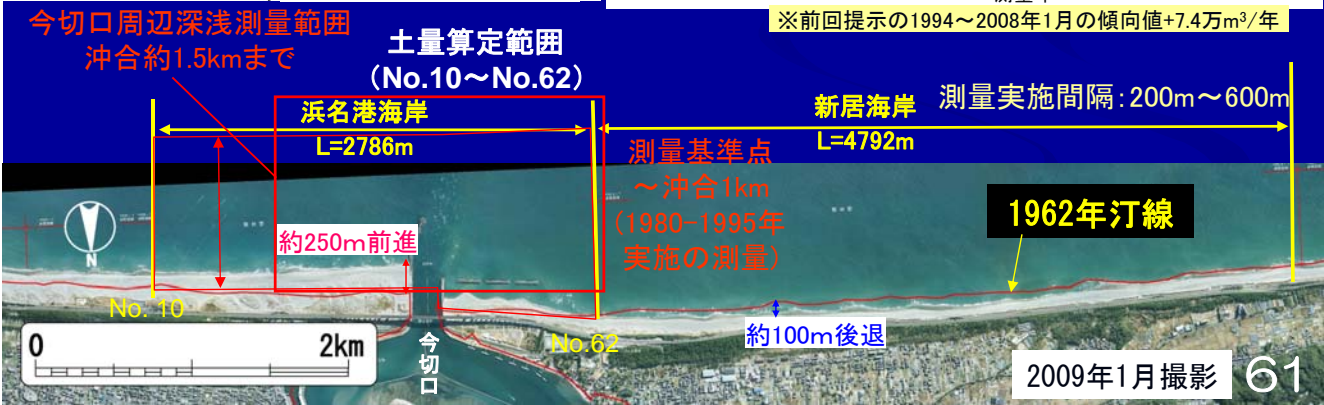
■ 浜名港海岸(全域)の海岸線変化と土量変化

● 海岸線、土量ともに堆積傾向だが
海岸線は1996年頃から、土量は
2004年頃から安定傾向

1985年～2009年1月の変化

※前回提示の1994～2008年1月の傾向値+7.4万m³/年

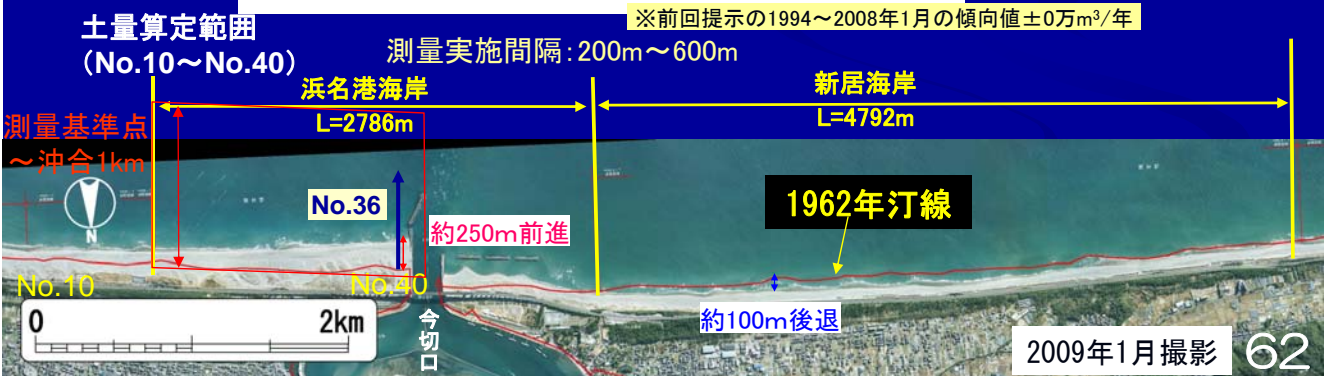
■ 浜名港海岸(今切口以東)の海岸線変化と土量変化

● 今切口導流堤
延伸に伴い、汀
線前進、土量堆
積が顕著であった

● 近年は安定
傾向

※前回提示の1994～2008年1月の傾向値±0万m³/年

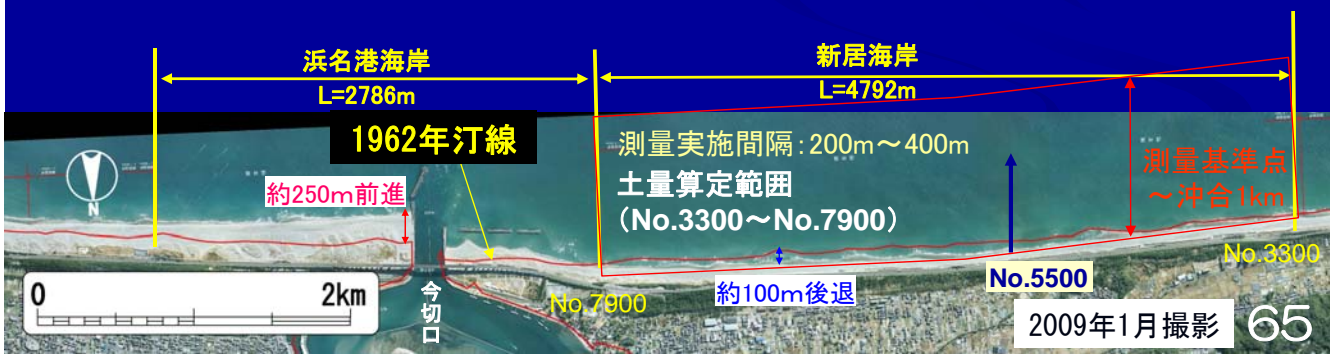
■ 新居海岸の海岸線変化と土量変化

● 浜名港海岸 (今切口以西)の堆積と同時期(1980年代)より侵食傾向

● 近年も海岸線から沖合い500mにかけて侵食が顕著

※前回提示の1994~2008年3月の傾向値-8.5万 m^3 /年

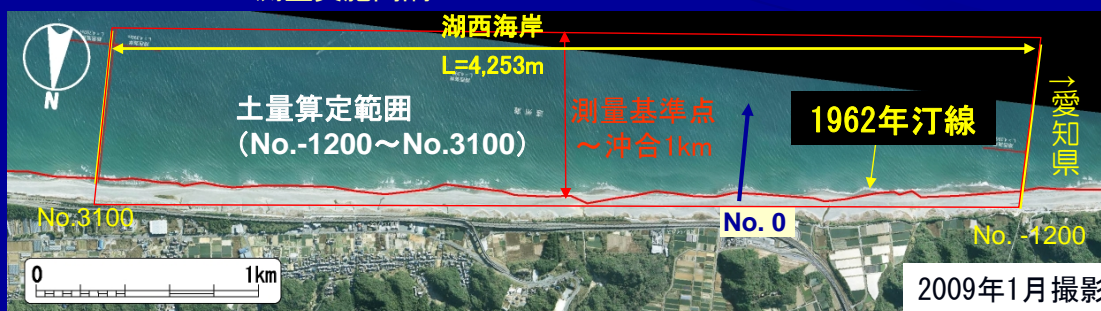
■ 湖西海岸の海岸線変化と土量変化

● 海岸線は安定 ~ 堆積傾向。

● 近年は沖合い500m(水深5m)程度で侵食が見られる。

※前回提示の1994~2008年3月の傾向値-6.4万 m^3 /年

測量実施間隔: 550m~1000m

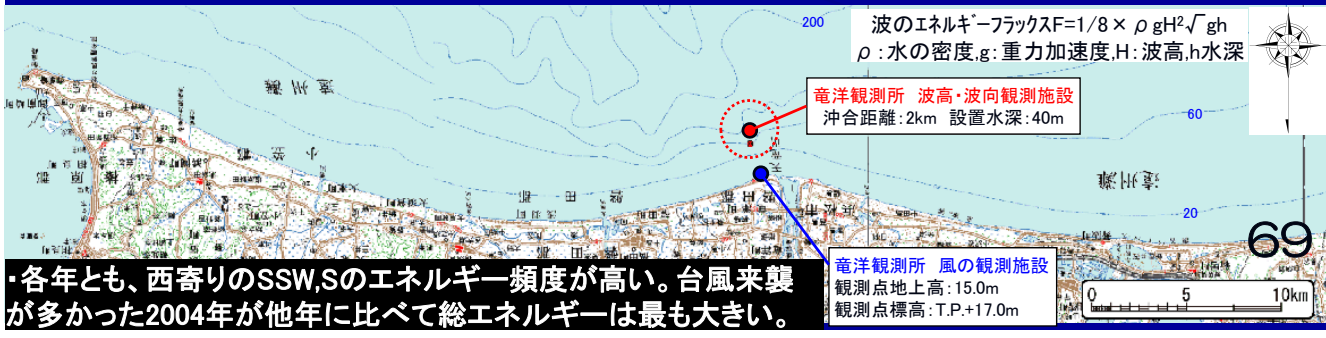
波向別のエネルギーフラックス(年別・通年)

・各年とも、西寄りのSSW,Sのエネルギー頻度が高い。台風来襲が多かった2004年が他年に比べて総エネルギーは最も大きい。

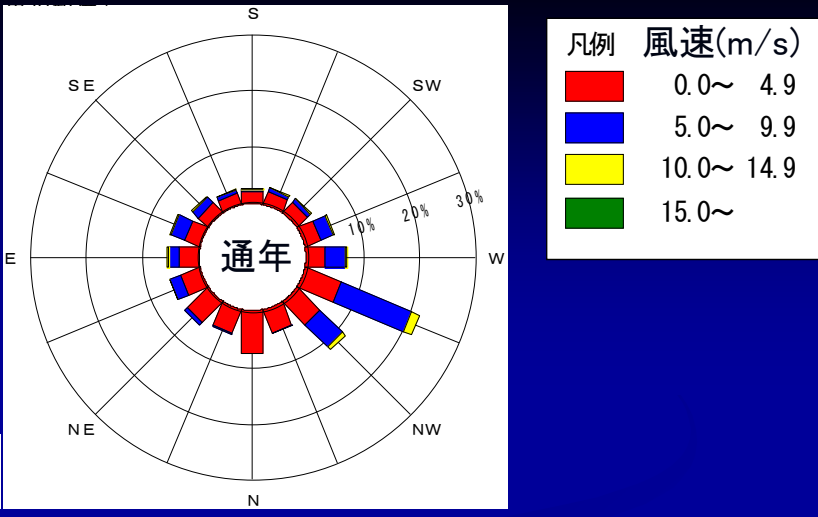
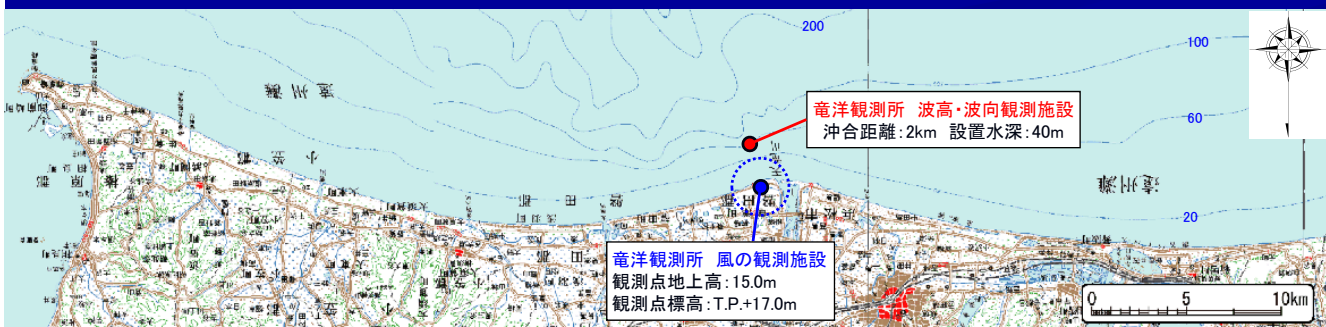
風向別風速 階級別出現頻度(通年)

(1999年4月~2009年3月)
 2007年8月~2008年2月は欠測

竜洋観測所における風向き特性によると、通年では風速5m/s以上は西寄り(WNW~NW)の風が大半を占めている。

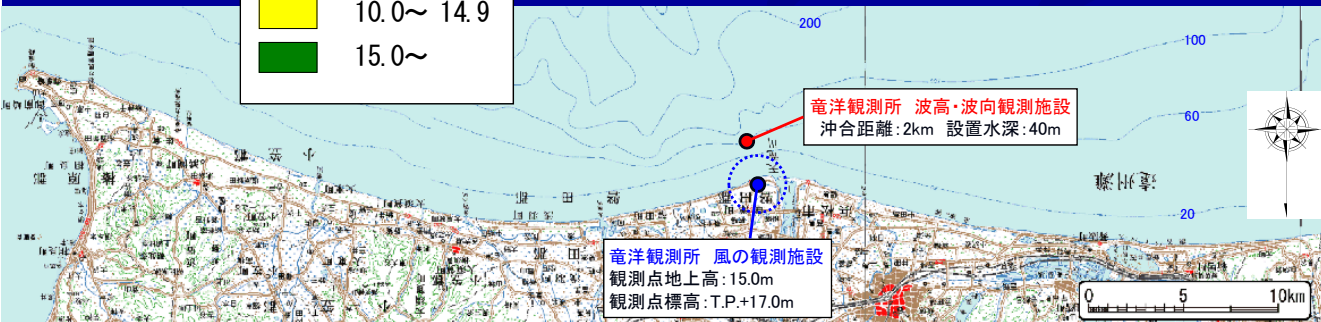
風向別風速階級別出現頻度(季別)

(1999年4月～2009年3月)
2007年8月～2008年2月は欠測

季別より、冬期～春期にかけてはWNW方向からの季節風が卓越している。 71
