第13回
遠州灘沿岸侵食対策検討委員会
検討資料(資料編)

平成22年9月10日
静岡県

1. 事業実施箇所 の地形変化状況P. 3
2. 斜め航空写真による海岸線の変遷状況P.15
3. 海岸毎の海岸線変化と土量変化P.30
4. 外力特性(竜洋観測所・浜岡観測点(中部電力)・気象庁舞阪検潮所)P.66
5. 浜松篠原における地形変化予測計算P.76

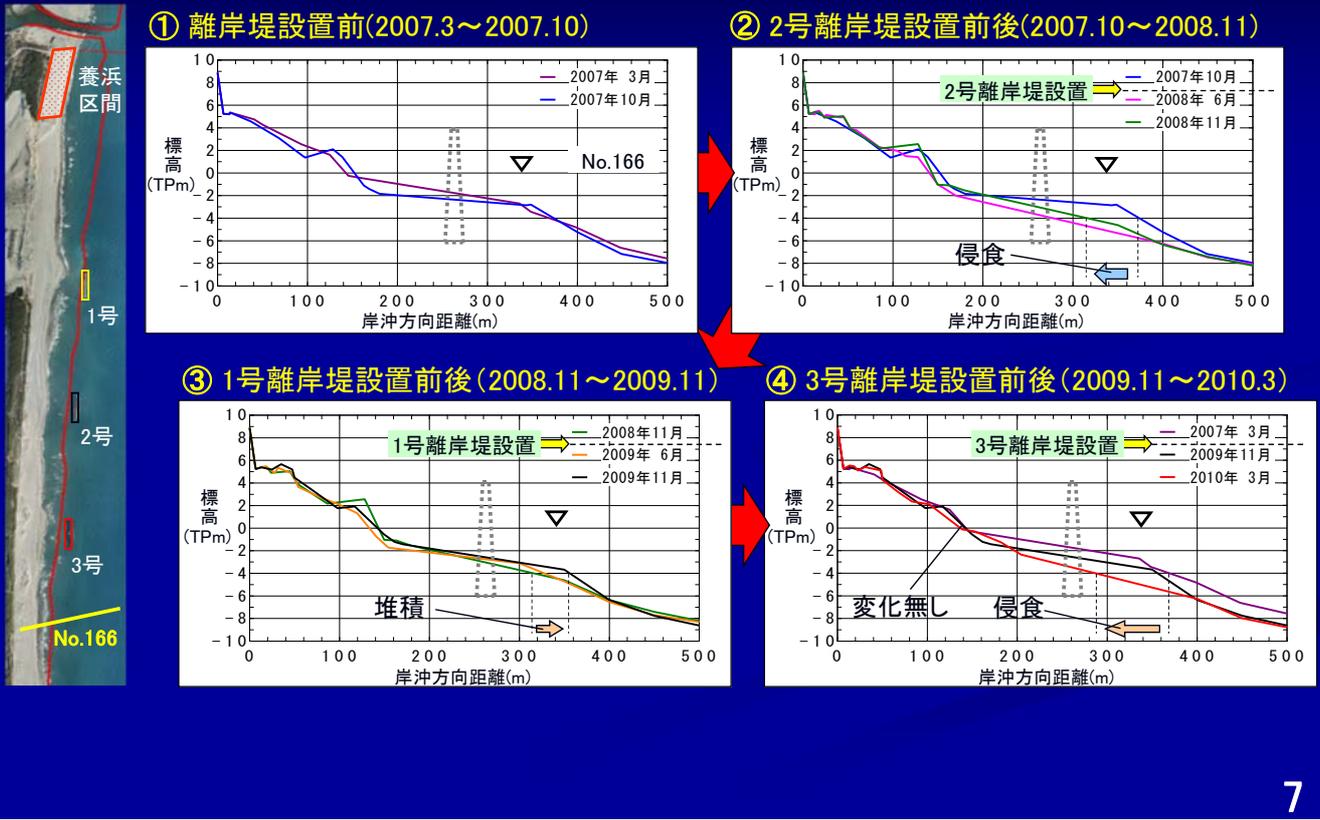
① 浜松篠原海岸(横断比較図)

- 陸上地形は、汀線を含め安定傾向
- 水中の侵食は継続して進行中

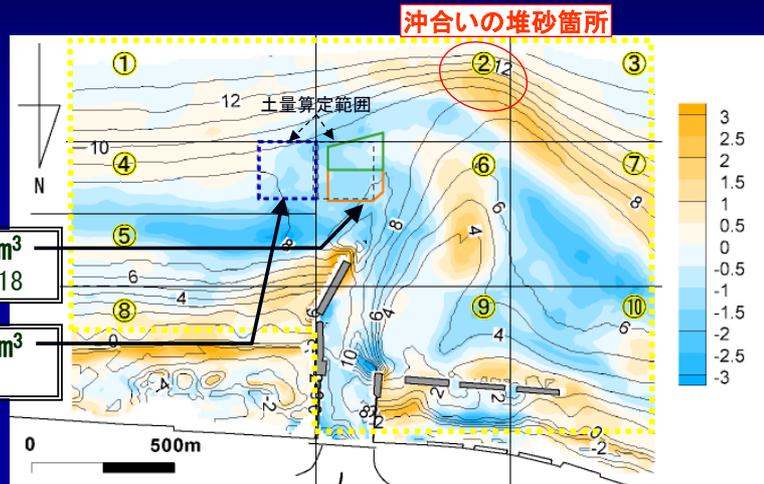
水深変化量の平面分布
(H17.3~H21.12)

- H17・18浚渫箇所の埋め戻り率は50%(水深確保による巻き波砕波の防止効果を保持)
- H20浚渫箇所も埋め戻りは少ない

浚渫量

8.6万³
H17・18

2.8万³
H20

等深線はH21.12

浚渫箇所周辺の土量変化

埋め戻り率

H17.18 ⇒ 50% 埋め戻り 4.3万³
浚渫 8.6万³

H20 ⇒ 18% 埋め戻り 0.5万³
浚渫 2.8万³

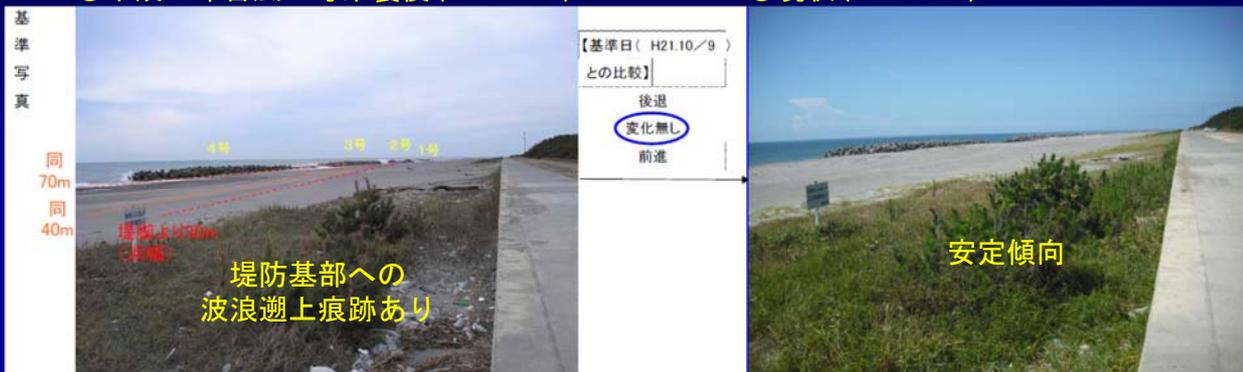
離岸堤群背後の状況(海岸巡視点検結果)

○平成21年台風18号来襲後(H21.10.9)

○現状(H22.8.26)

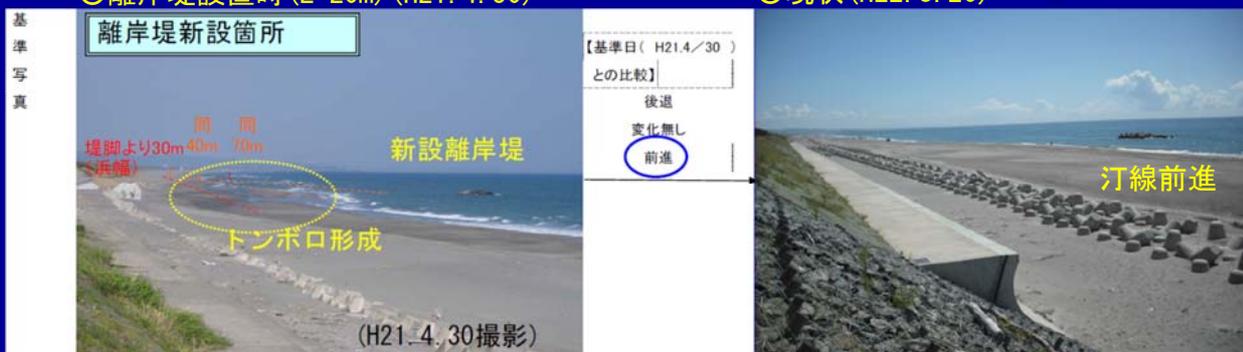
新設離岸堤箇所の状況(海岸巡視点検結果)

○離岸堤設置時(L=20m)(H21.4.30)

○現状(H22.8.26)

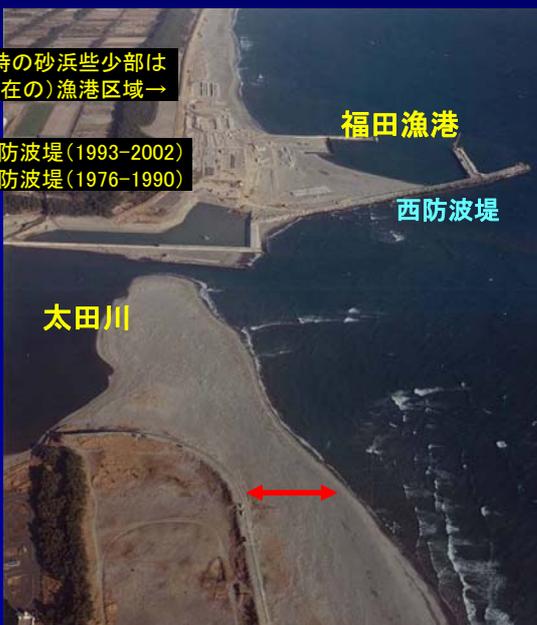
■ 福田漁港周辺の過去と現在

当時の砂浜些少部は
(現在の)漁港区域→

東防波堤(1993-2002)
西防波堤(1976-1990)

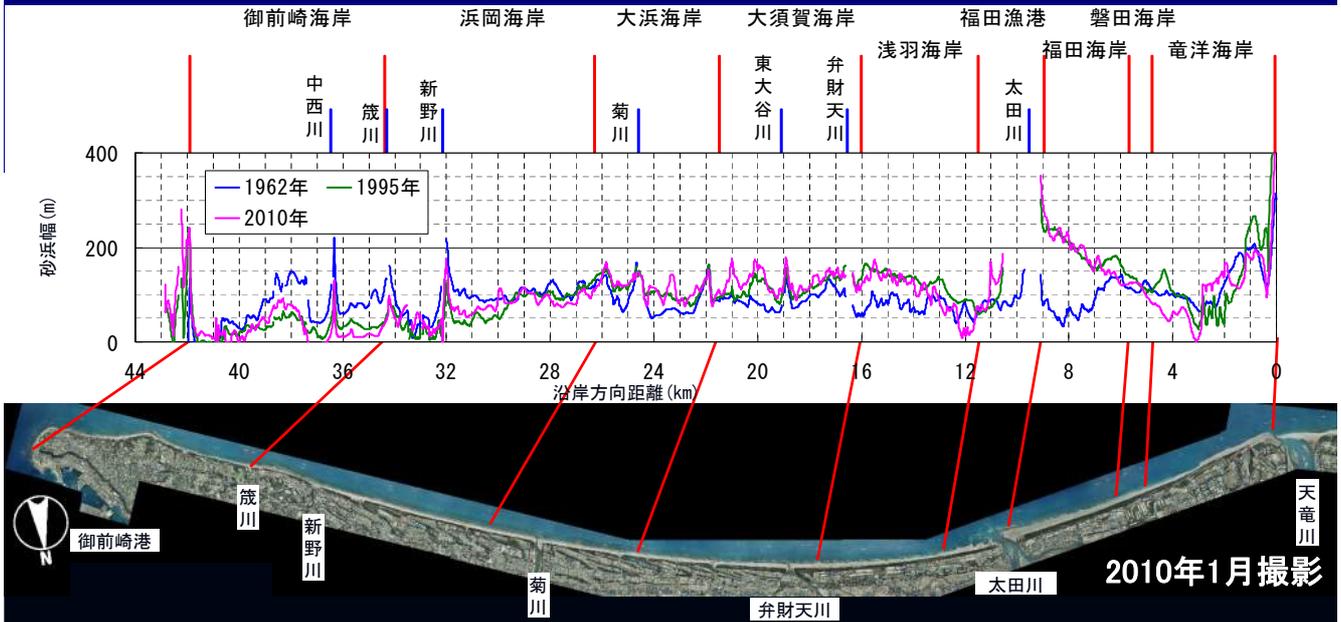
■ 砂浜幅の変化(天竜川以東)

*垂直空中写真からの汀線判読結果より作成。
 *砂浜幅は護岸から汀線までの距離と定義した。
 なお、護岸の整備されていない範囲では、保安林前面や自転車道から汀線までの距離で代用した。

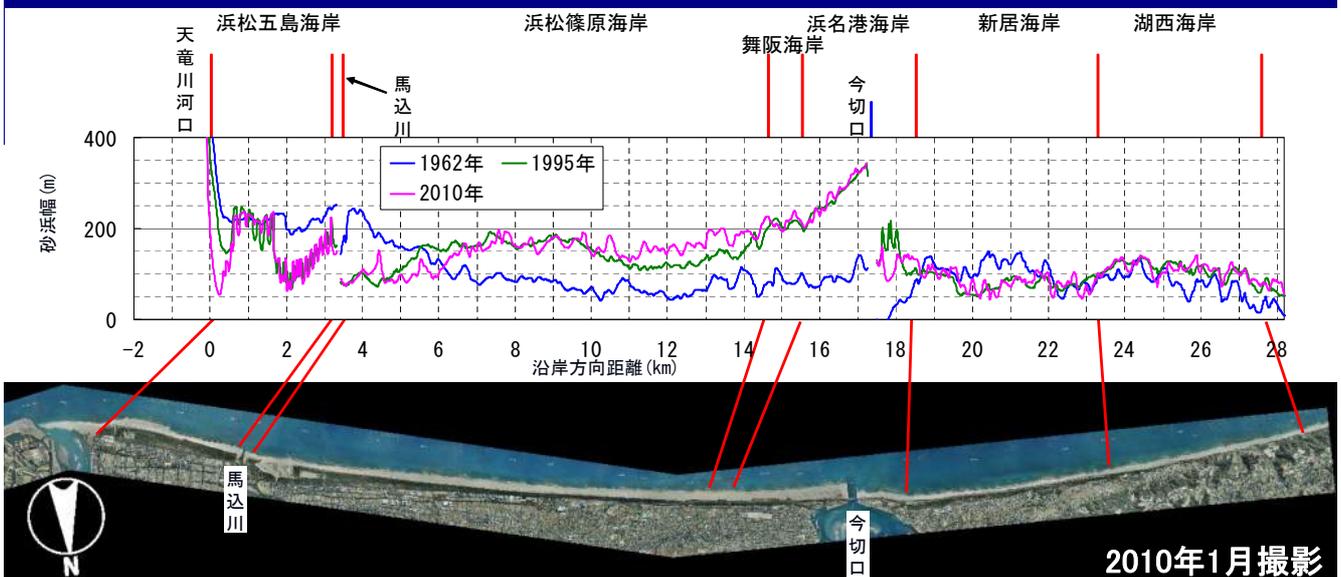
■ 砂浜幅の変化(天竜川以西)

*垂直空中写真からの汀線判読結果より作成。
 *砂浜幅は護岸から汀線までの距離と定義した。
 なお、護岸の整備されていない範囲では、保安林前面や自転車道から汀線までの距離で代用した。

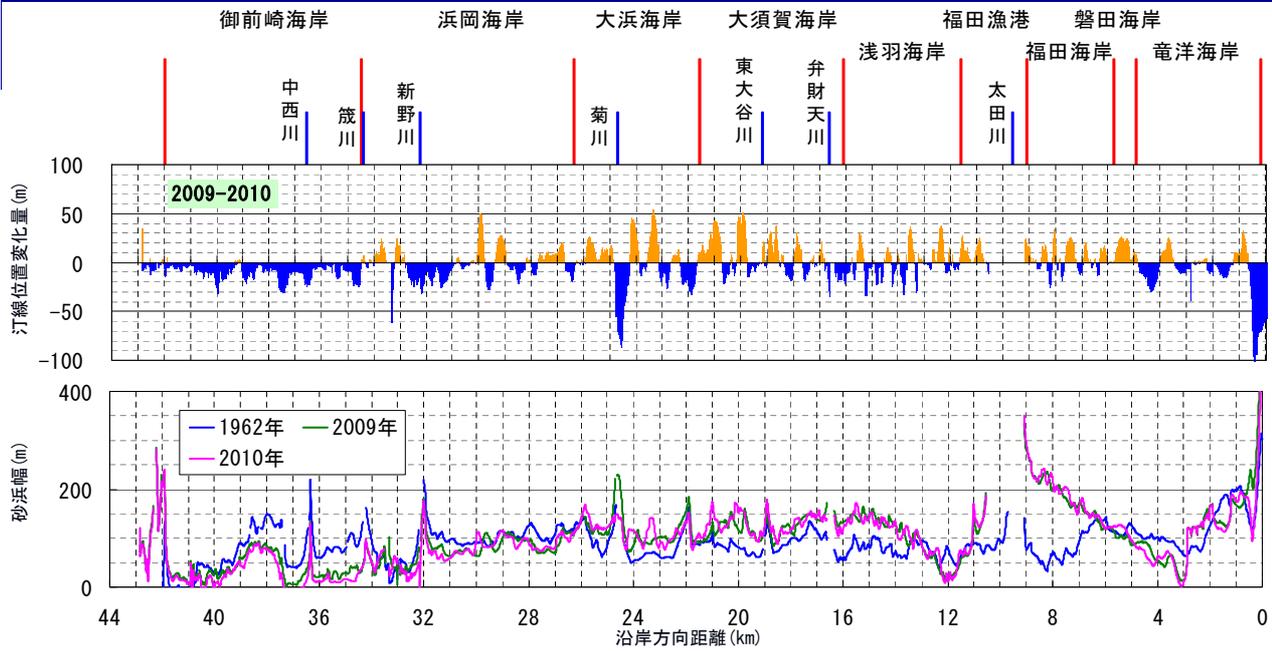
1年間の汀線・砂浜幅の変化(天竜川以東)

2009-2010年(1年間)の変化量

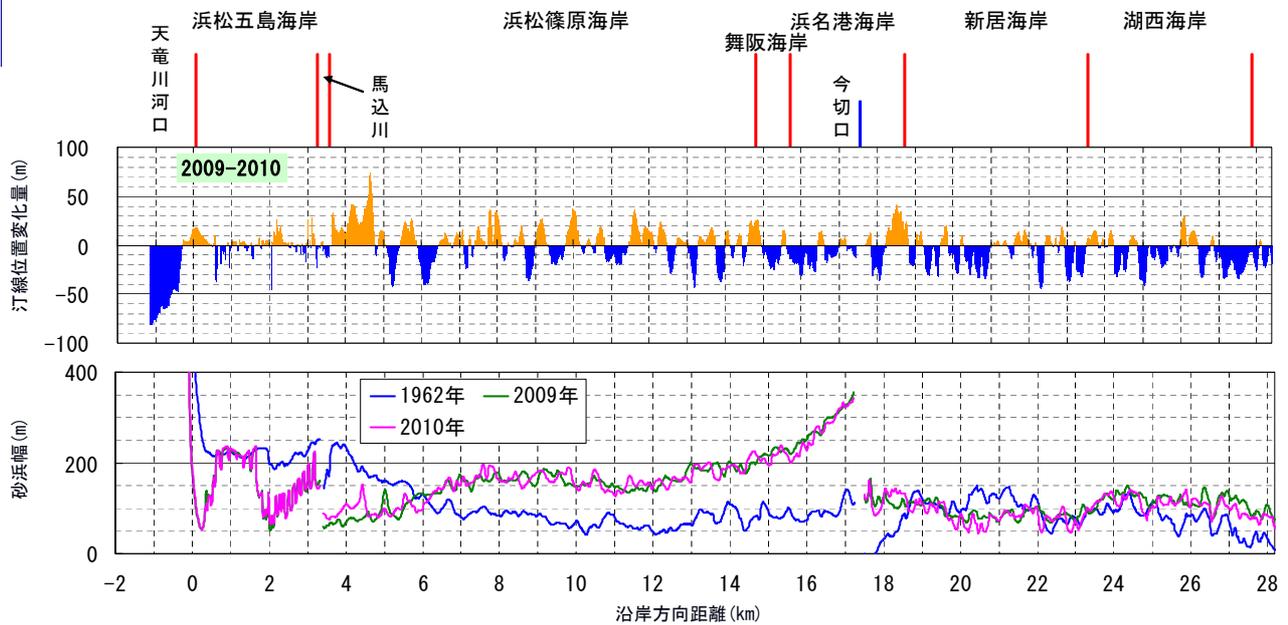
1年間の汀線・砂浜幅の変化(天竜川以西)

2009-2010年(1年間)の変化量

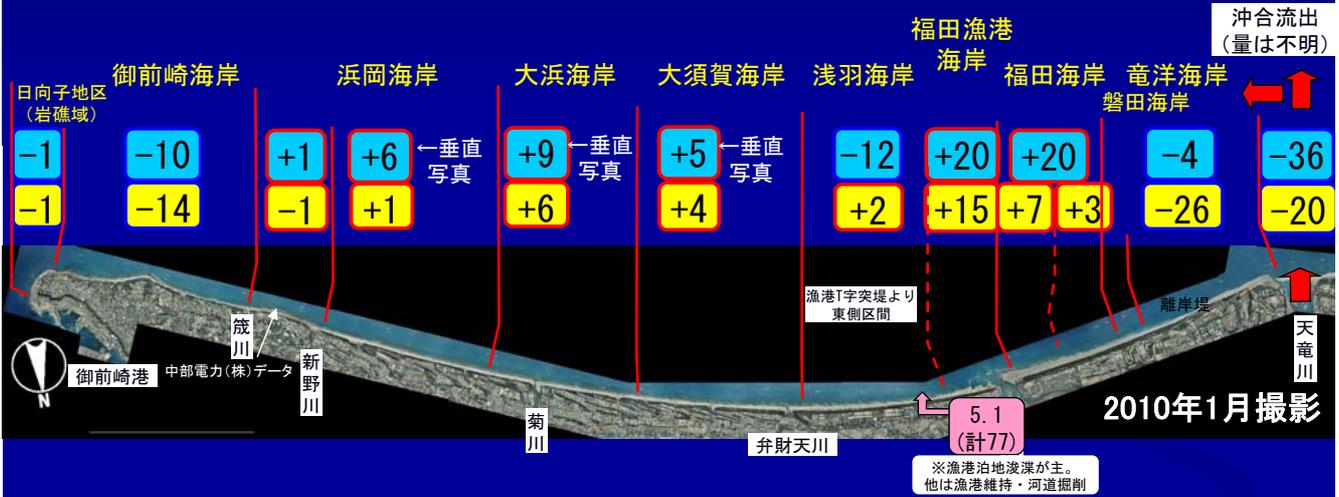
■ 土量変化図(天竜川以東)

- ・深浅測量結果から各海岸の土量変化を算出。
- ・下段の期間を1994～2008年度 → 1994～2009年度に更新。

1984～2009年度の25年間の土量変化解析より区分毎の傾向値(万m³/年)を算出

←: 漂砂の卓越移動方向 (河口部は流出土砂)

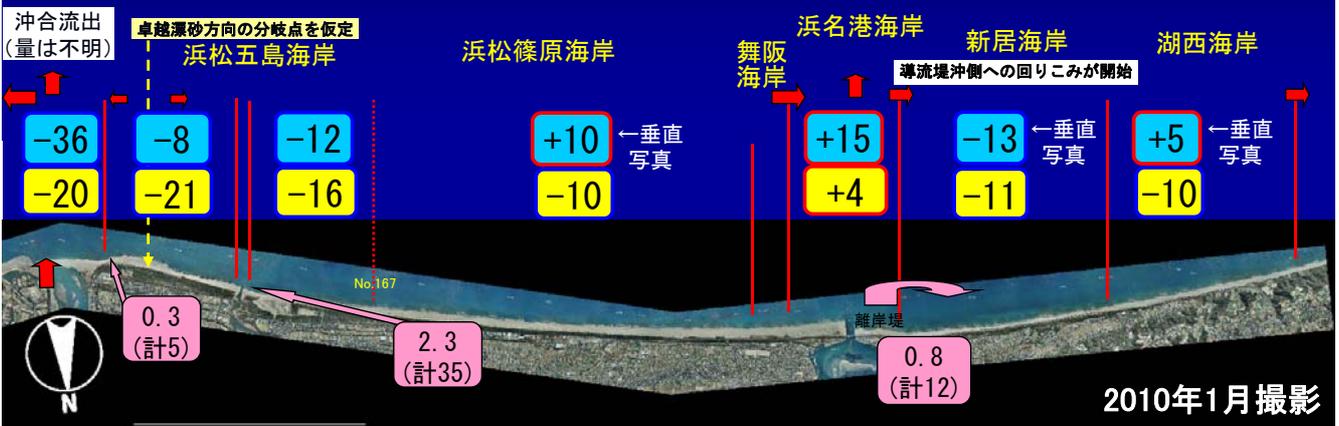
■ 土量変化図(天竜川以西)

- ・深浅測量結果から各海岸の土量変化を算出。
- ・下段の期間を1994～2008年度 → 1994～2009年度に更新。

1984～2009年度の25年間の土量変化解析より区分毎の傾向値(万m³/年)を算出

←: 漂砂の卓越移動方向 (河口部は流出土砂)

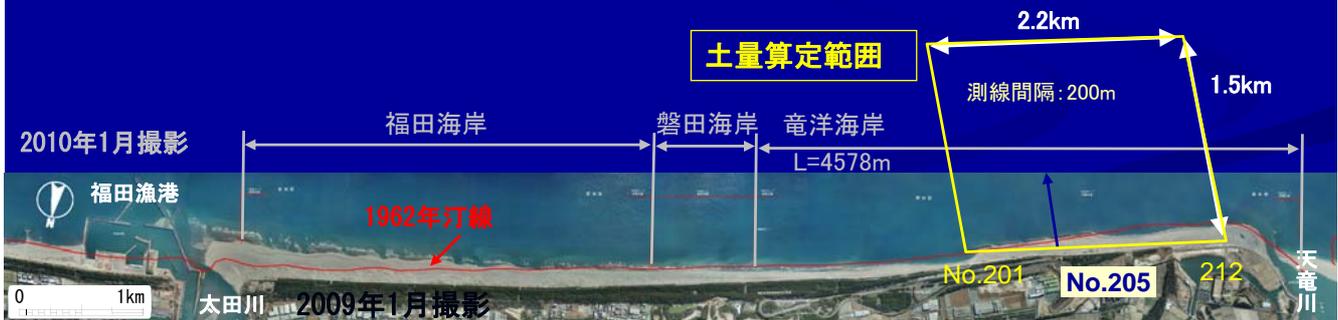
- ① 離岸堤設置後、土量が減少、汀線が後退
- ② 離岸堤直下手で部砂浜が消失

※前回期間(1994~2008年度)の傾向値 $-10.8\text{万m}^3/\text{年}$

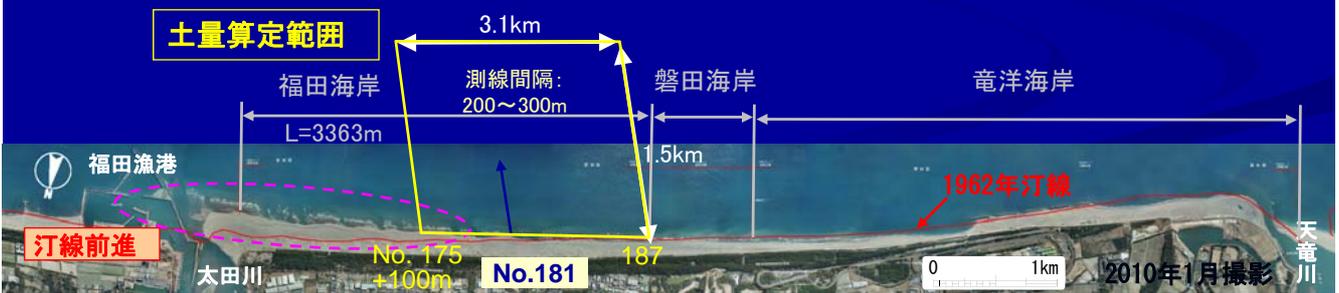
福田海岸(東部堆積域)の海岸線変化と土砂変化量

- ①西防波堤の延伸とともに、堆積が進行
- ②1962年から汀線前進量は最大で約200m

※前回期間(1994~2008年度)の傾向値 +7.8万m³/年

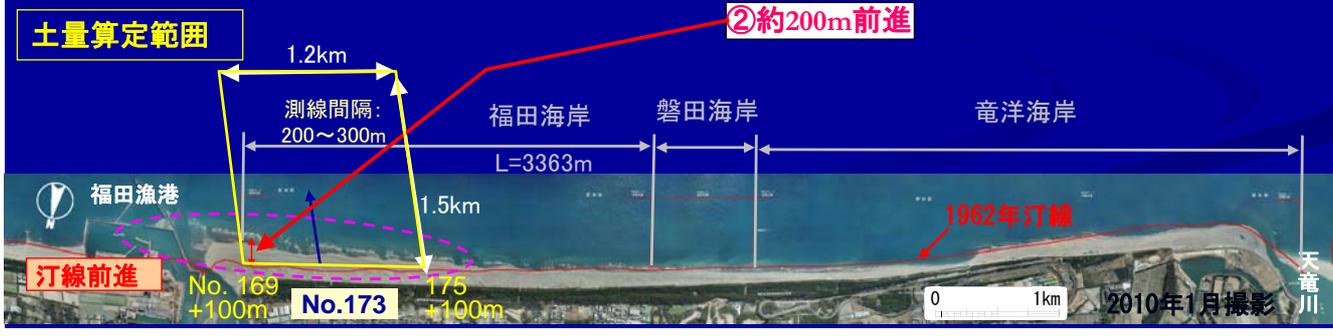
福田漁港区域(西部)の海岸線変化と土砂変化量

- ・西防波堤の延伸とともに、顕著な堆積が進行

※前回期間(1994~2008年度)の傾向値 +7.7万m³/年

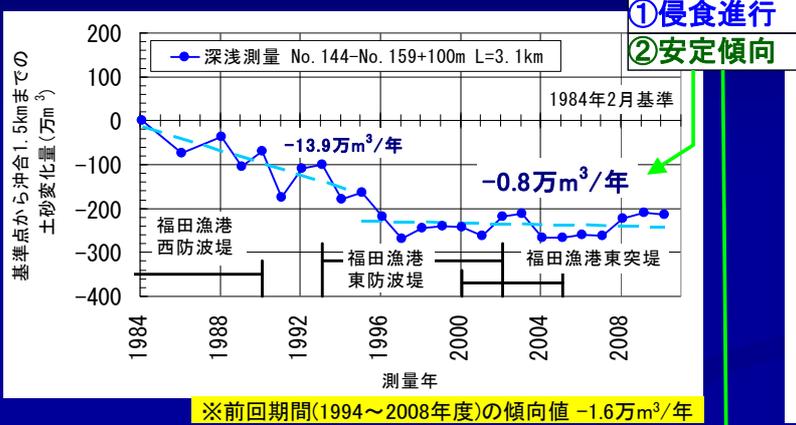
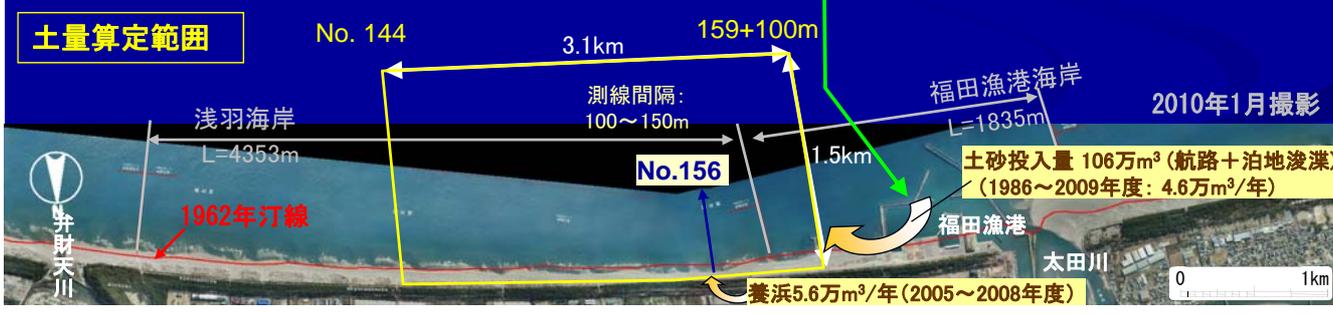
福田漁港・浅羽海岸侵食域の海岸線変化と土砂変化量

- ①福田漁港の整備に伴い、海岸線～沖合が侵食傾向
- ②土砂投入の効果で、1994年以降の土量は安定傾向

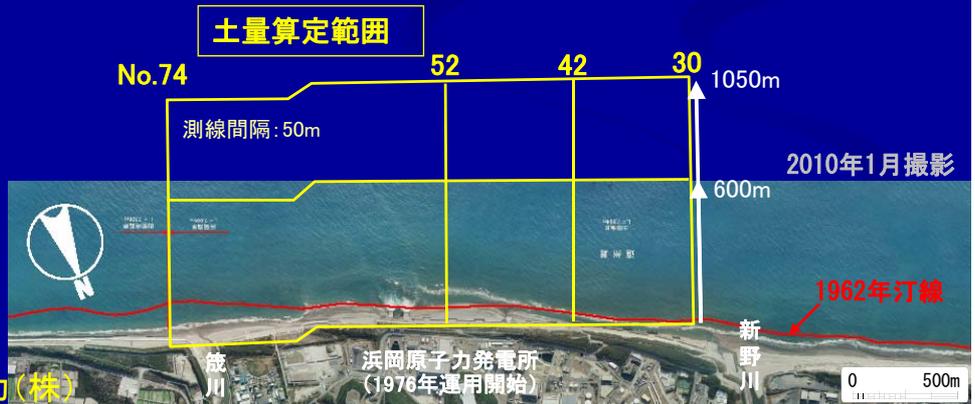
ブロック別の土量変化

領域全体の土量変化

2004年11月データは傾向値算出には加味せず。
 ・沖合1km(水深10~15m)間で2m前後の水深変動がある測線を多く含む。
 ・周辺海岸で同様に顕著な変動を示している海岸はない。

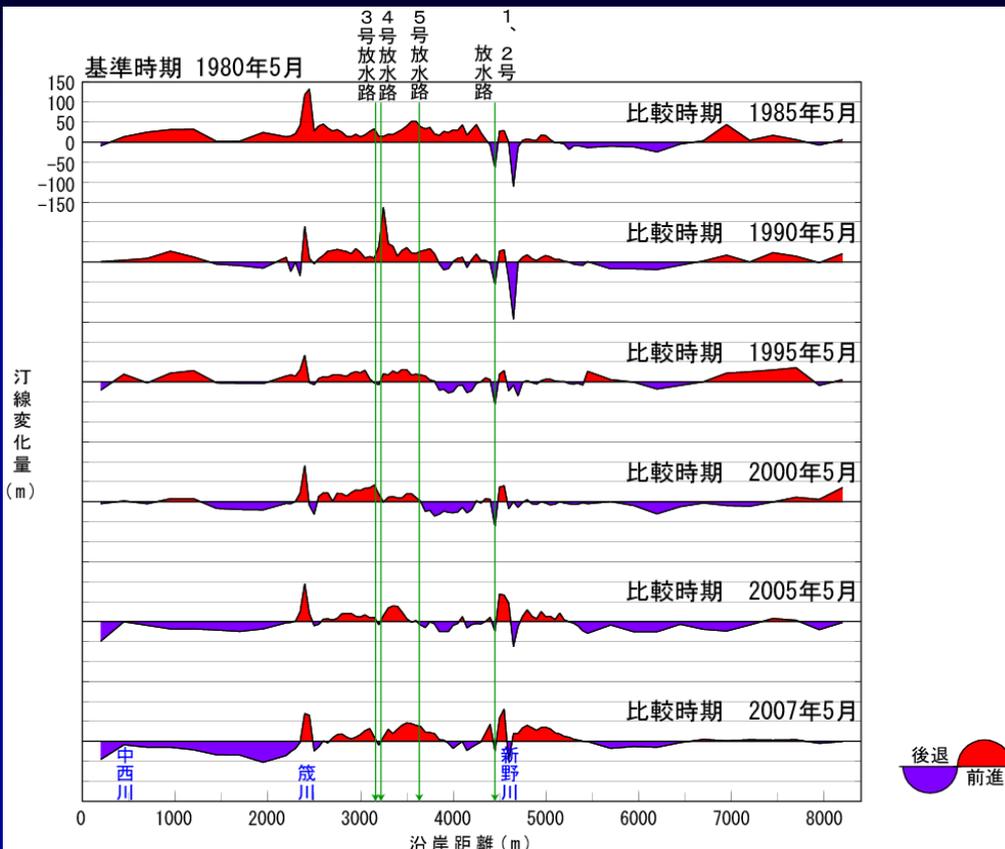
■ 浜岡海岸~御前崎海岸の汀線変化の沿岸方向分布(長期変動)

近年、箆川左岸側において海岸線の後退が見られる。

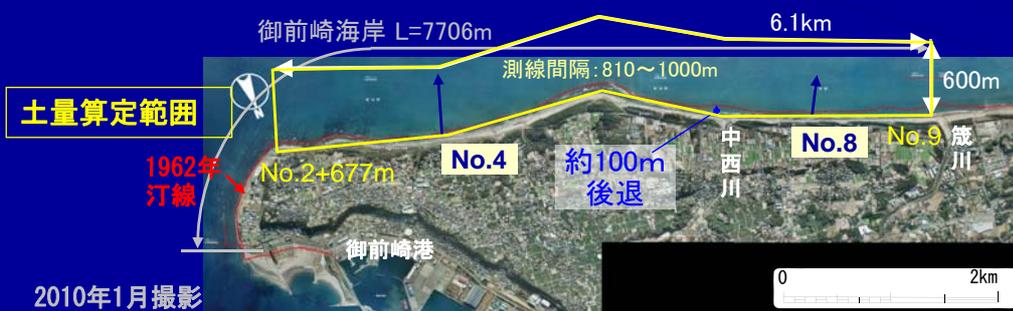
御前崎海岸の海岸線変化と土砂変化量

- ① 箴川西No.8で顕著な侵食傾向、砂浜消失
- ② 全域で、沖合い岩礁部の砂が流出

※前回期間(1994~2008年度)の傾向値 -14.4万m³/年

② 岩礁部の砂流出

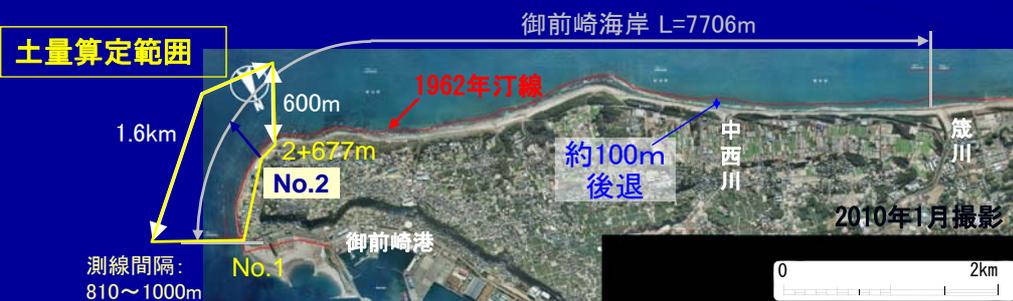
御前崎海岸(日向子地区)の海岸線変化と土砂変化量

- ① 測量当初から砂浜なし
- ② 沖合で岩礁部の地形が変動

※前回期間(1994~2008年度)の傾向値 -0.9万m³/年

① 砂浜なし
② 地形変動

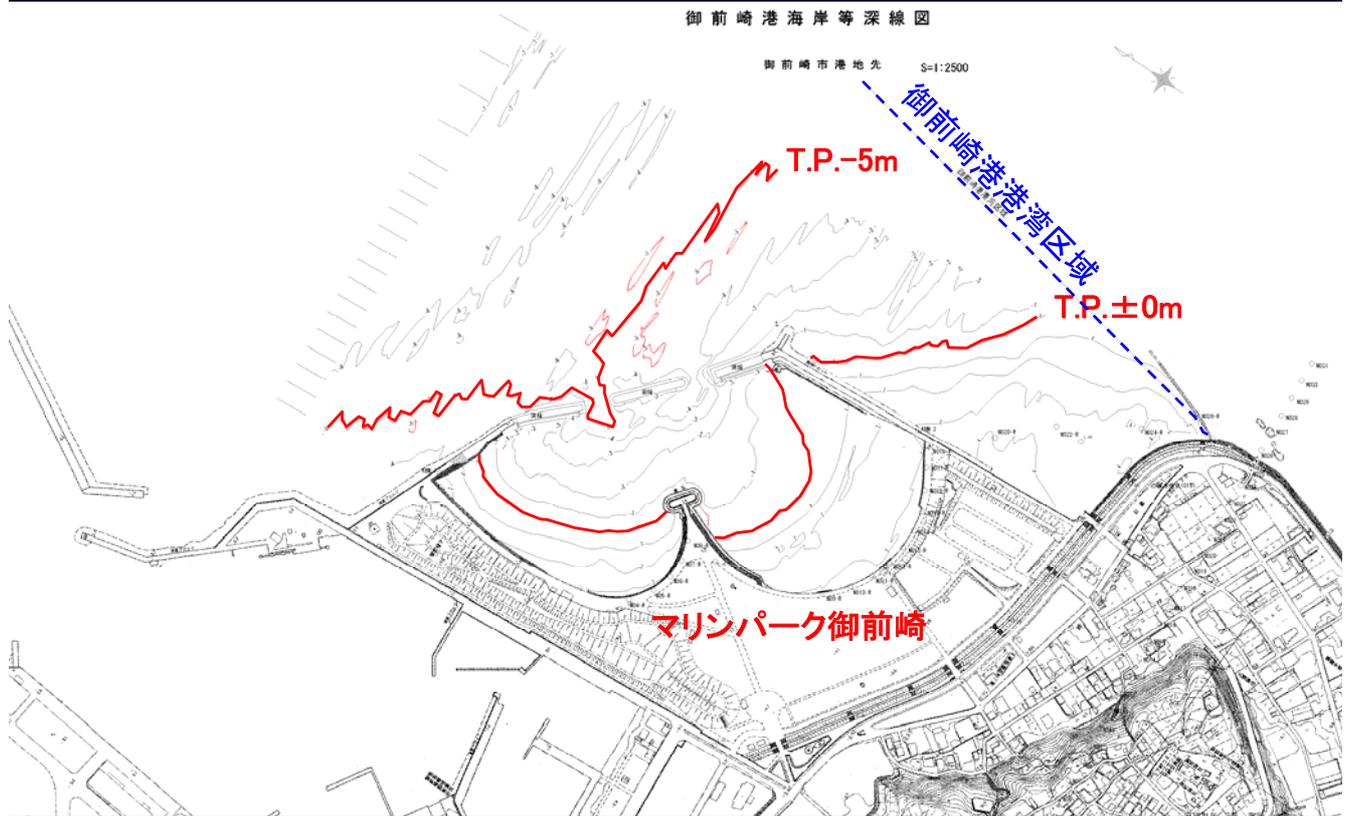
■ 御前崎港深浅測量結果(平成20年度実施)

・平成14年以降では平成19年に1回、航路浚渫 (V=7,300m³) を実施したのみであり、港内に
おける顕著な堆砂は生じていない(航路障害を起こすような顕著な堆砂は生じていない)。

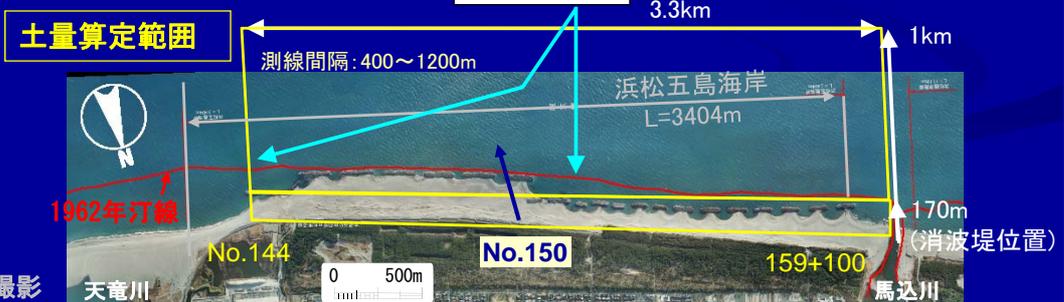
■ 浜松五島海岸の海岸線変化と土砂変化量

- ① 消波施設の陸側は安定、沖合は侵食が進行中
- ② 1962年以降、離岸堤区間以外の汀線が後退

※前回期間(1994~2008年度)の傾向値 -21.0 万m³/年

② 汀線後退

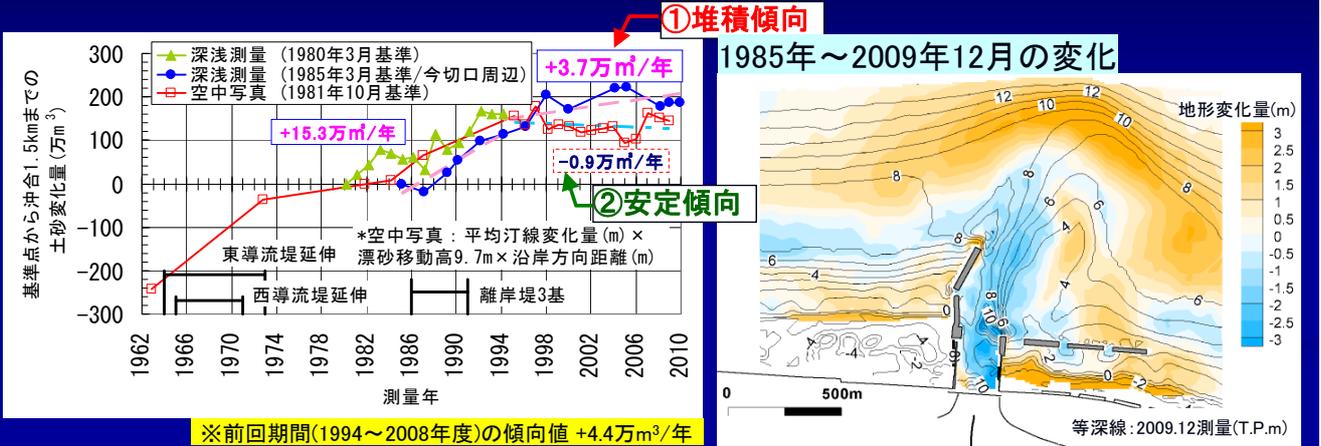
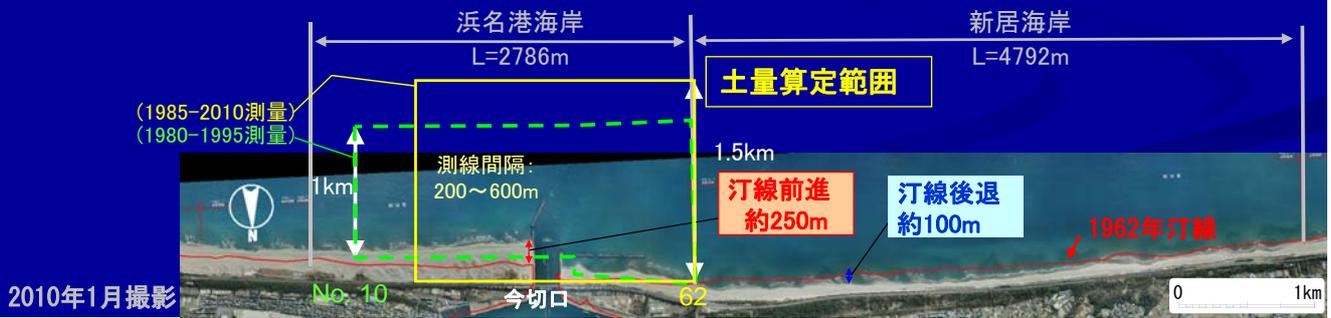
■ 浜名港海岸(全域)の海岸線変化と土砂変化量

- ①土量は堆積傾向
- ②1994年頃まで汀線は前進し、その後は安定傾向

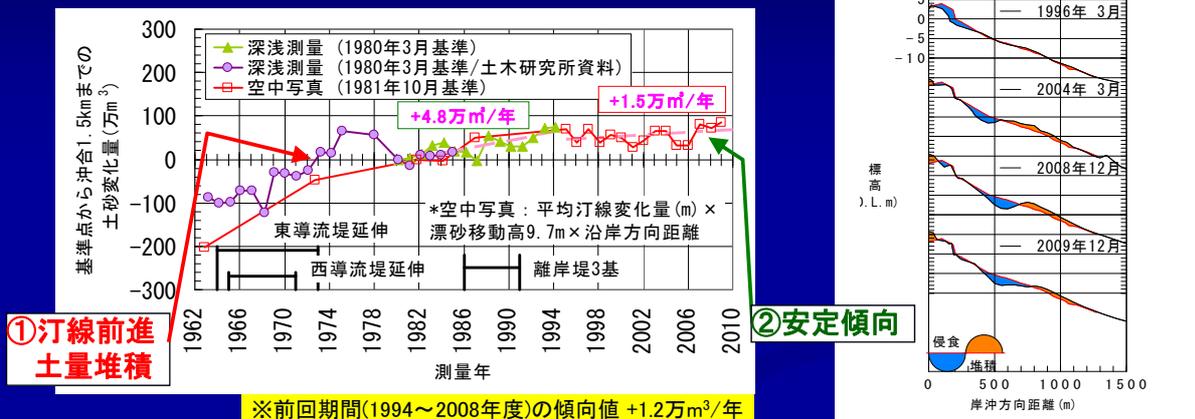
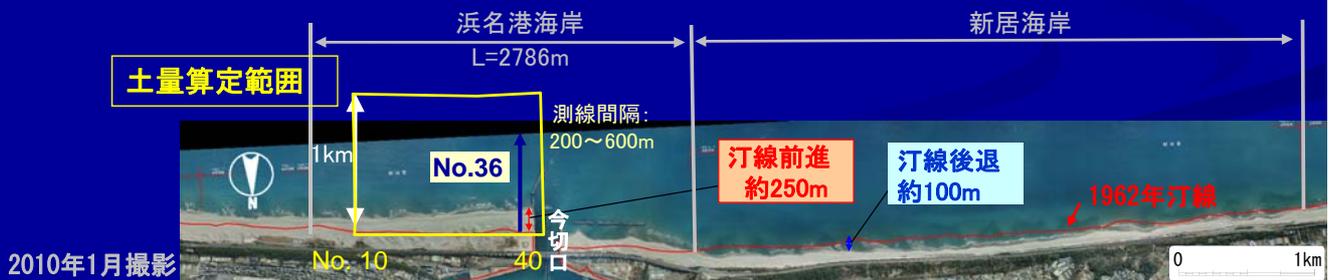
■ 浜名港海岸(今切口東)の海岸線変化と土砂変化量

- ①今切口導流堤の延伸に伴う汀線前進、土量堆積
- ②近年の汀線位置は安定傾向

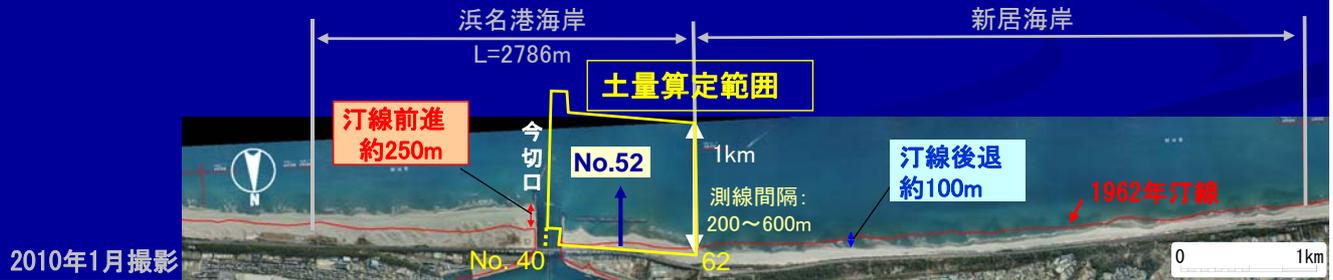
■ 浜名港海岸(今切口西)の海岸線変化と土砂変化量

- ① 離岸堤の整備に伴う汀線前進、土量堆積
- ② 近年、汀線は安定傾向、沖合地形は変動

① 汀線前進
土量堆積

② 安定傾向
沖合変動

※前回期間(1994~2008年度)の傾向値 -2.1万m³/年

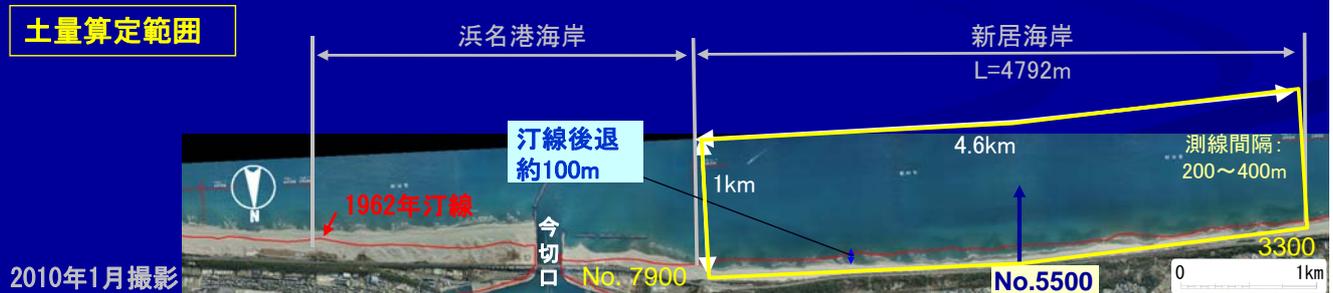
■ 新居海岸の海岸線変化と土砂変化量

- ① 1984年頃から汀線が後退傾向
- ② 汀線~沖合の侵食が顕著

① 汀線後退

② 侵食

※前回期間(1994~2008年度)の傾向値 -9.0万m³/年

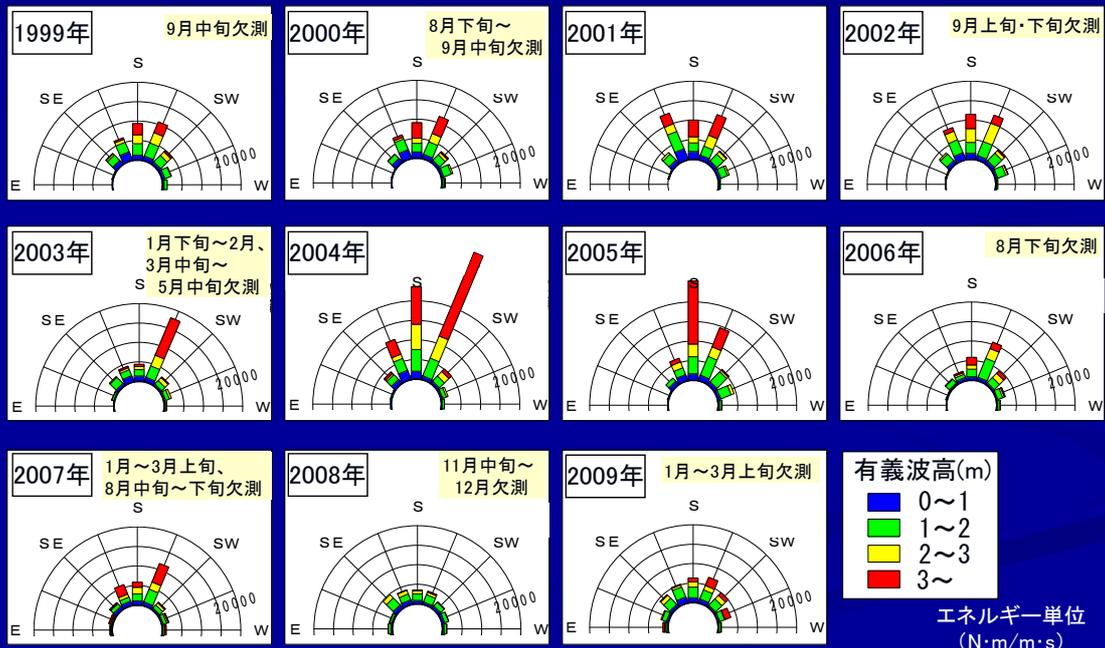
■ 波浪特性 (竜洋観測所) 年別のエネルギーフラックス

- ・エネルギーの卓越方向が、南～南南西である傾向は、毎年おなじである。(2009年も同様の傾向であった)
- ・2004年のエネルギー突出は、台風来襲数が例年より多かったことによる。

※波のエネルギーフラックス: $F=1/8 \times \rho g H^2 \sqrt{gh}$ 、(ρ :水の密度、 g :重力加速度、 H :波高、 h :水深)

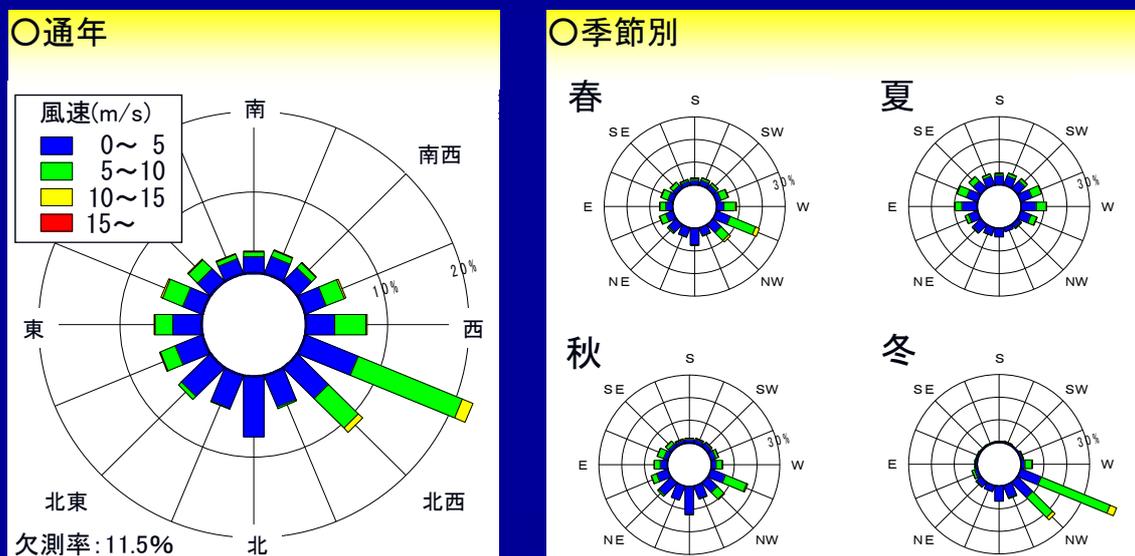
■ 風速の風向き別出現頻度 (1998.4～2010.3※)

- ・風速5m/s以上の風は、西よりが大半を占める。特に、西北西～北西が卓越する。
- ・これは、冬～春季の季節風に起因していることが確認できる。
- ・冬期の波の卓越方向は、この季節風の影響を受けていると考えられる。

※2007.8～2008.2は欠測

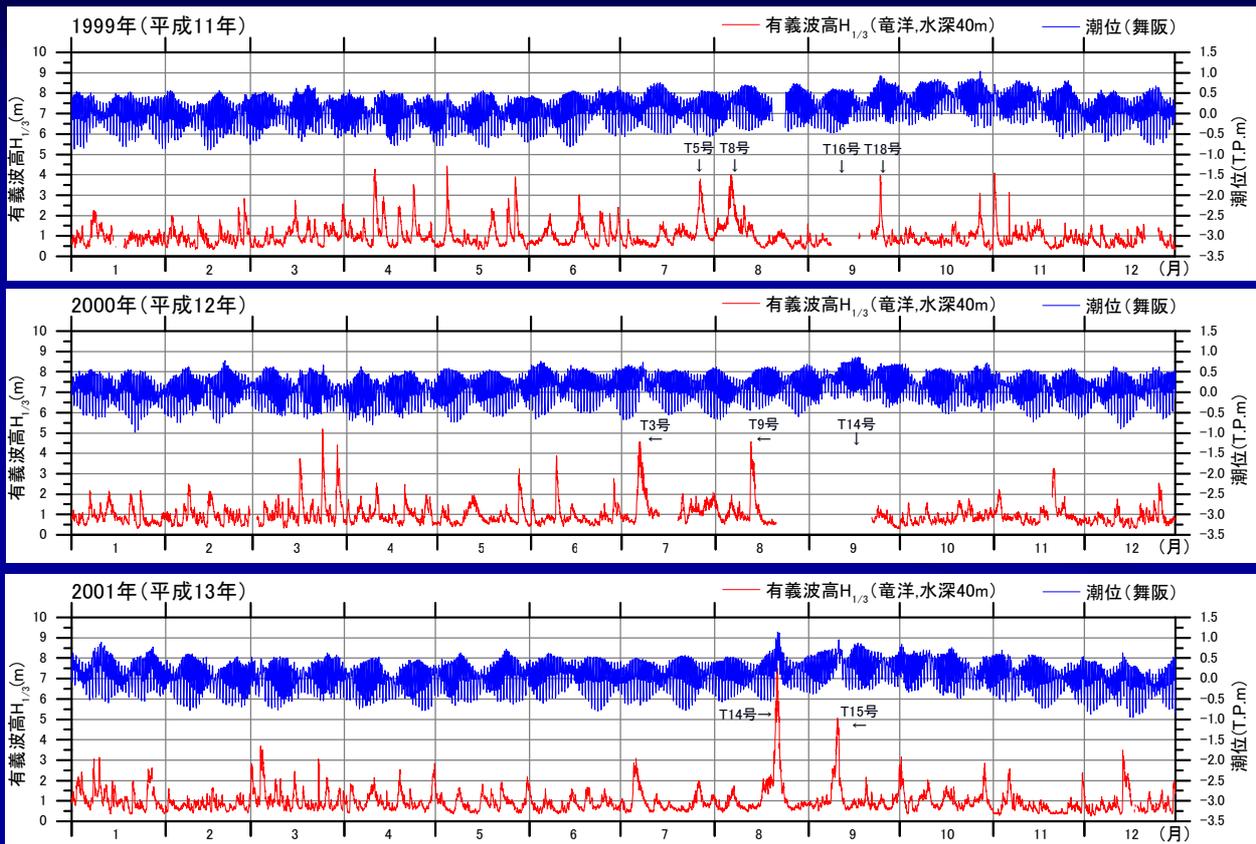
■ 有義波高および潮位の時系列変化 (1999年~2001年) 72

有義波高のグラフ無は欠測

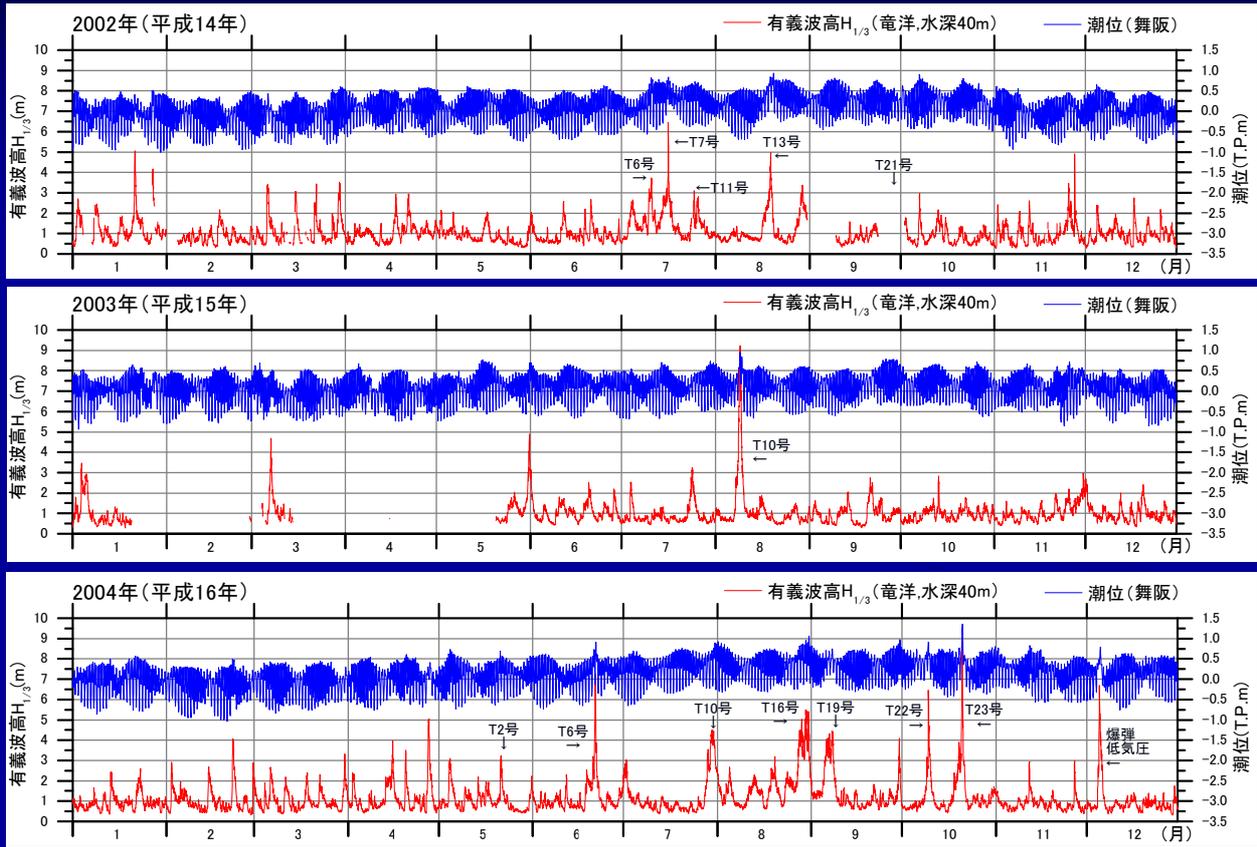
有義波高および潮位の時系列変化(2002年～2004年)

有義波高のグラフ無は欠測

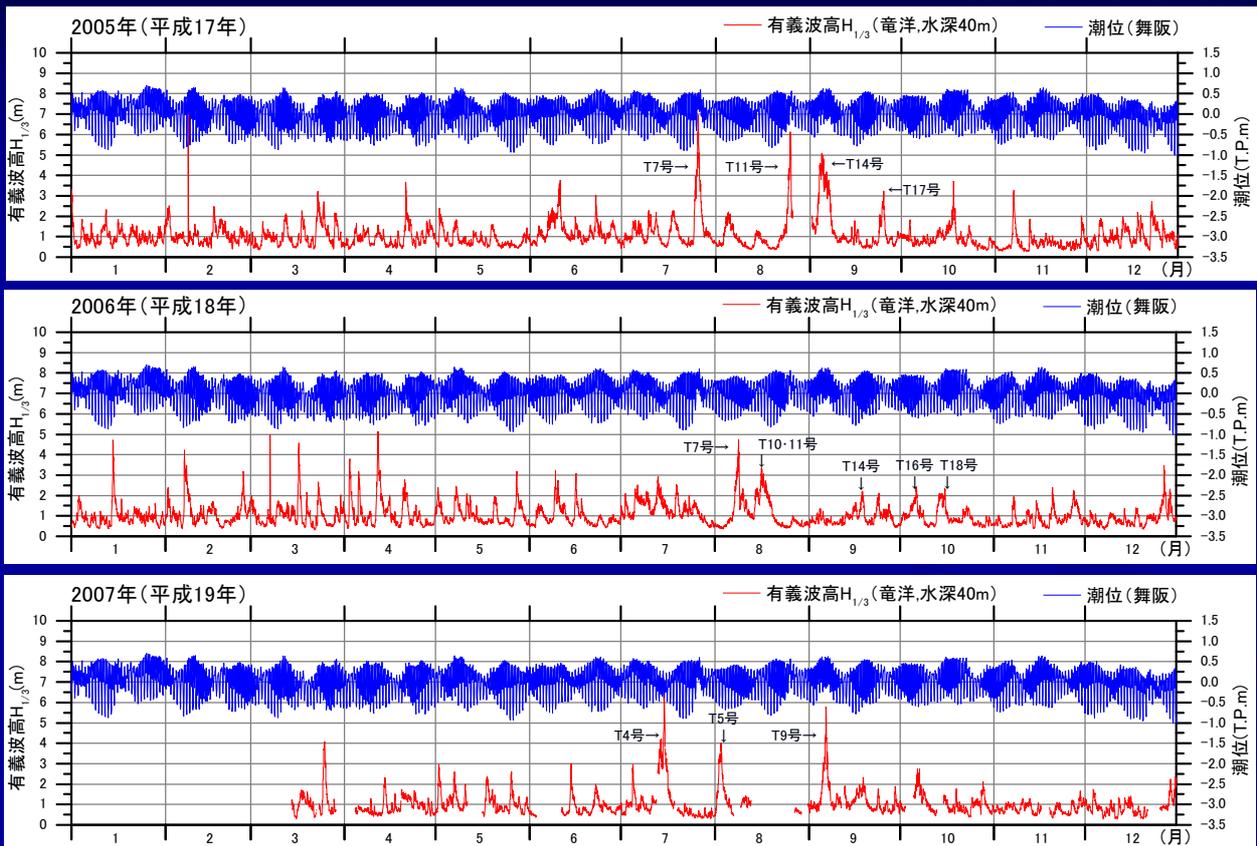
有義波高および潮位の時系列変化(2005年～2007年)

有義波高のグラフ無は欠測

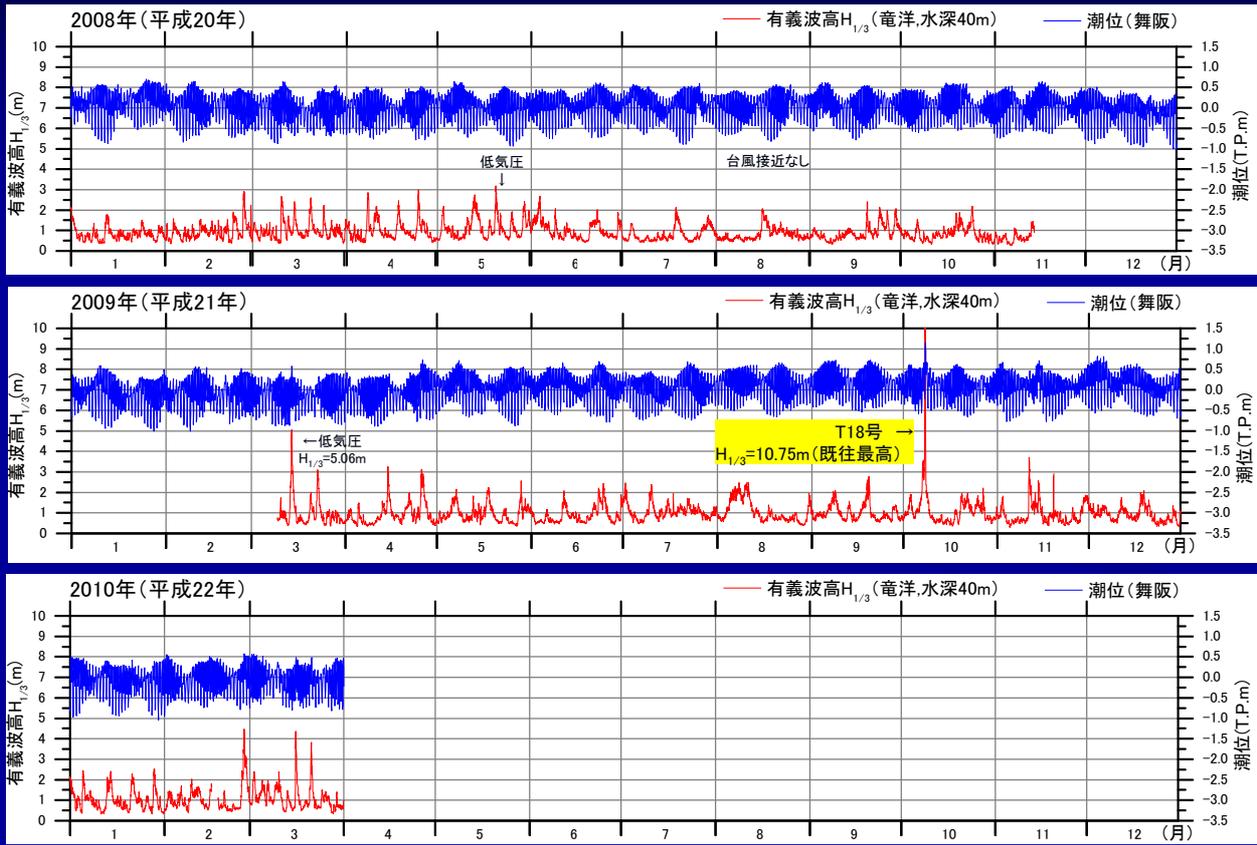
有義波高および潮位の時系列変化(2008年～2010年3月) 75

有義波高のグラフ無は欠測

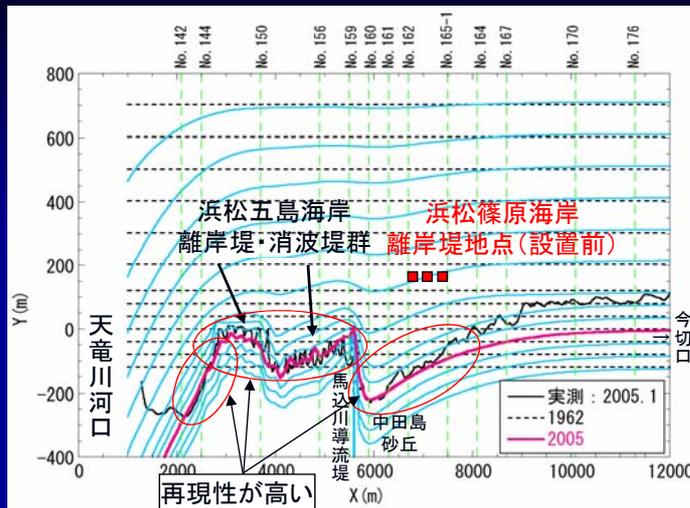
● 再現計算結果 (2005年)

・ 等深線変化

○ 浜松五島海岸離岸堤群上手、離岸堤・消波堤背後および着目点の馬込川右岸～中田島砂丘前面の侵食状況が再現できている。
○ 西側の堆積箇所 (No. 176等) の再現が課題である。

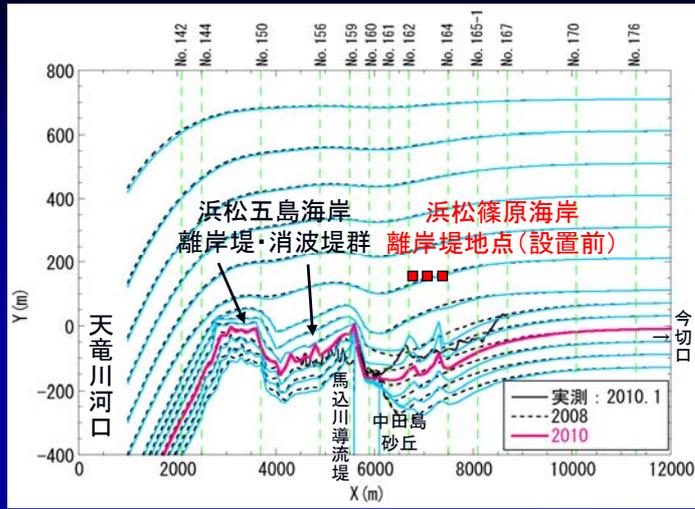
●再現計算結果(2010年)

・等深線変化
