第14回 遠州灘沿岸侵食対策検討委員会 検討資料(本編)

平成24年3月22日
静岡県

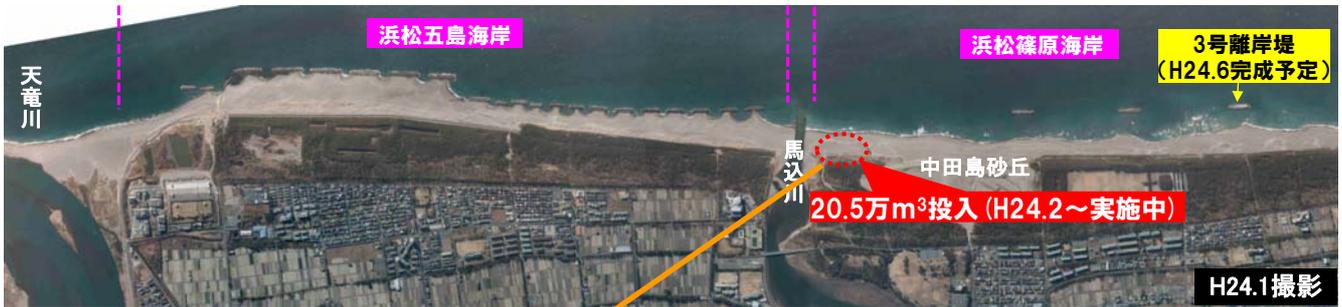
《浜松五島、浜松篠原海岸》

H23から沖合侵食対策のため養浜盛土の汀線際への押土を実施

押土養浜実施後 押土箇所下手 (H23.7状況)

押土養浜実施後 押土箇所 (H23.9 台風15号来襲後状況)

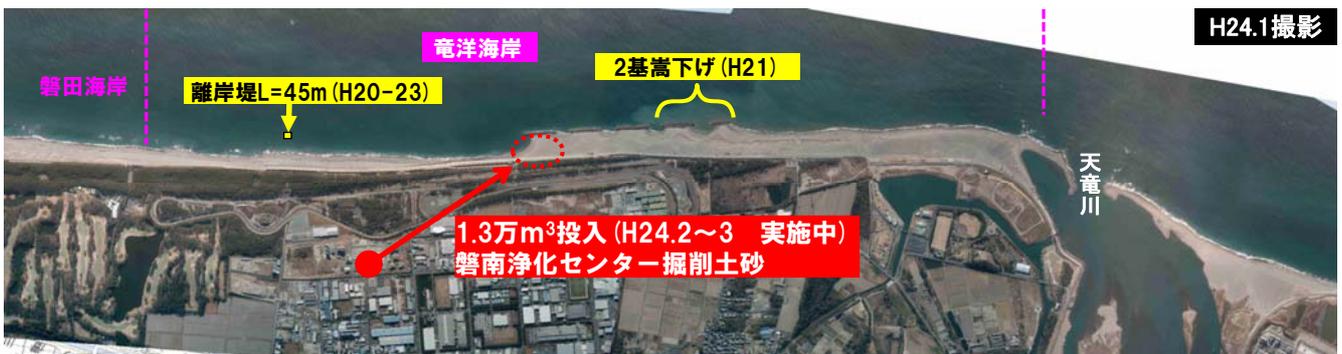
《竜洋海岸》

養浜材

離岸堤群下手の状況

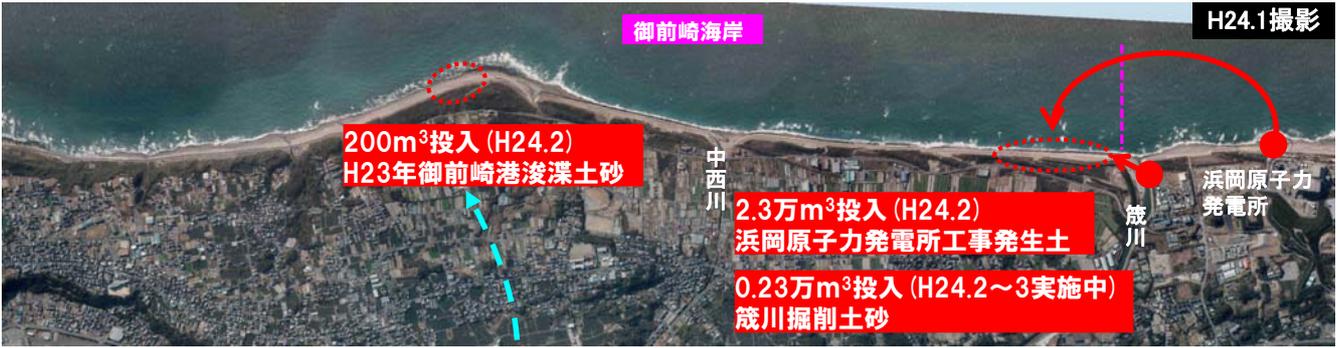
《御前崎海岸》

《御前崎港浚渫・投入状況》

H23 : 9,000m³
 マリナーパーク東側投入 : 8,800m³
 御前崎海岸投入 : 200m³
 H24 (予定) : 9,000m³

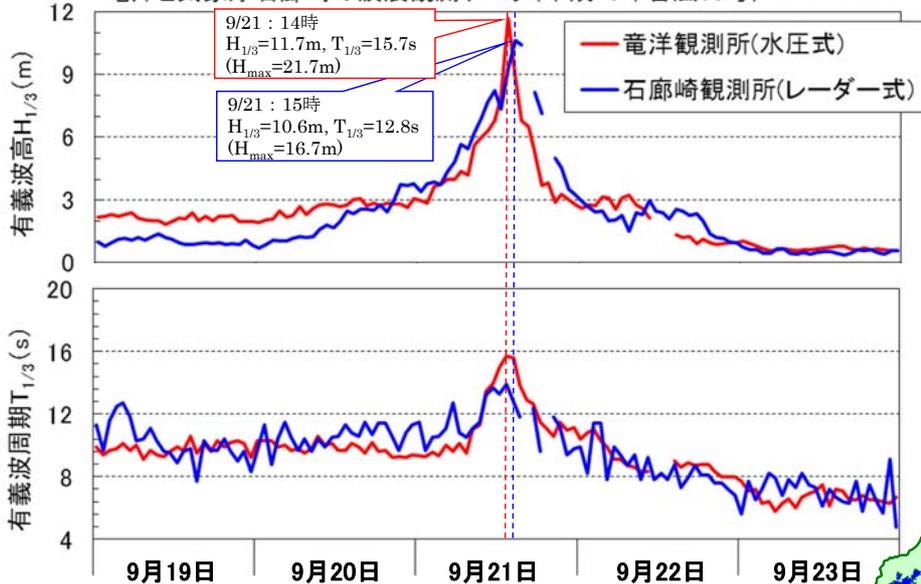
竜洋と気象庁石廊崎の波浪観測データ (平成23年台風15号)

■ 7月～9月の台風6号,12号,15号が東海地方に接近し、竜洋観測所にて高波浪が観測された。
 (台風6号 : 7/19 (8時) H_{1/3}=8.3m, T_{1/3}=14.8s, 台風12号 : 9/2 (21時) H_{1/3}=7.5m, T_{1/3}=12.2s, 台風15号 : 以下参照)

○ 竜洋観測所にて有義波高H_{1/3}=11.7m, T_{1/3}=15.7s (14時) を記録

→ 観測開始 (H10) からの最大波高* (※統計は毎正時データ : 2位H21T18号H_{1/3}=10.8m, 3位H15T10号H_{1/3}=9.2m)

○ 舞阪潮位はT.P.+1.36m (15時) であり、計画高潮位T.P.+2.60m以下

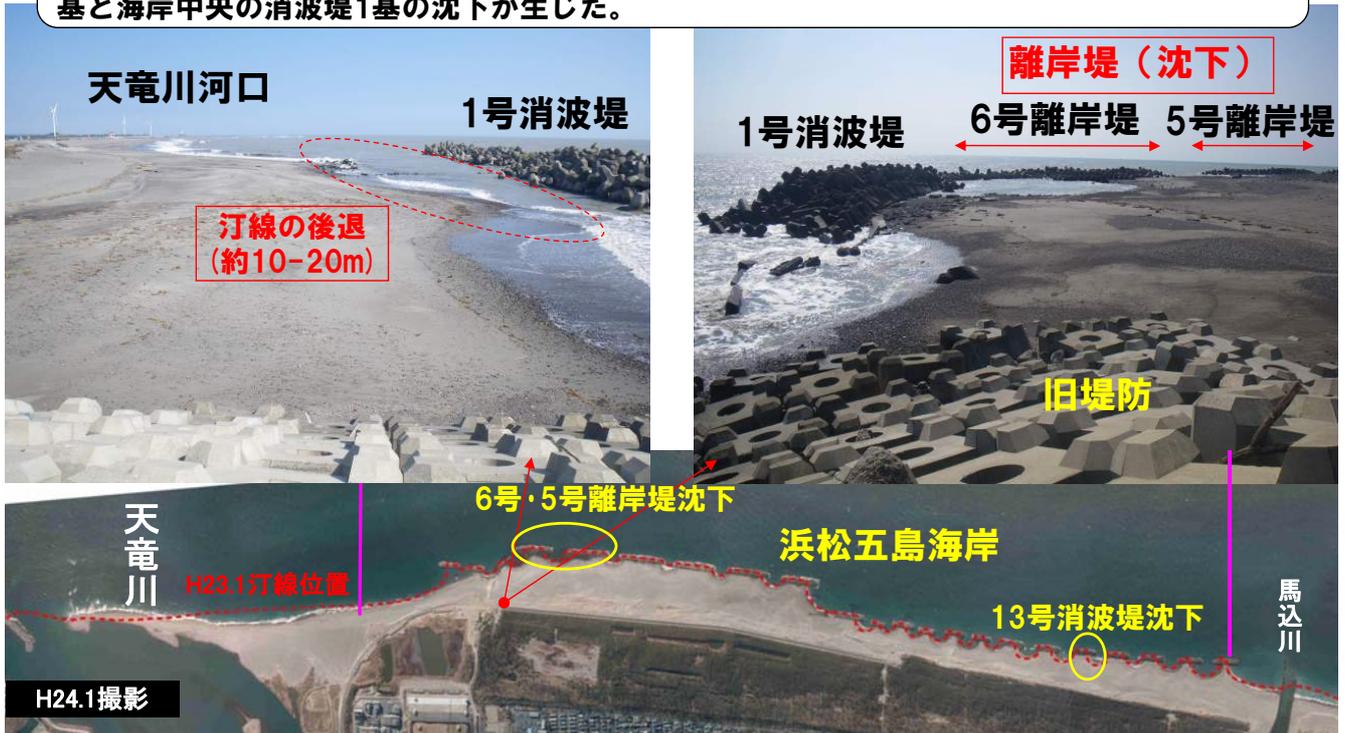
【浜松五島海岸】

天竜川河口砂州の決壊および河口よりの汀線が後退するとともに、離岸堤群の東側端部2基と海岸中央の消波堤1基の沈下が生じた。

沈下した離岸堤・消波堤の機能を復旧するとともに、河口部の防護効果の確保や漂砂下手の篠原海岸や愛知県への漂砂供給を見据えた対策（今回の検討課題）について検討する。

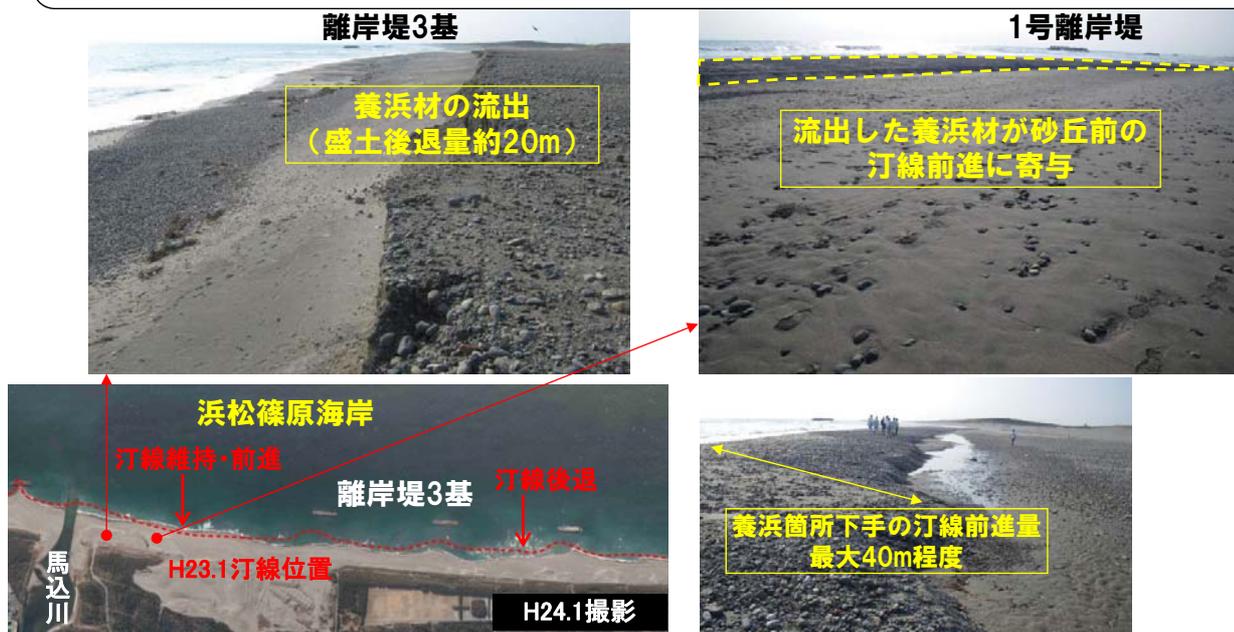
【浜松篠原海岸】

養浜材の流出（周辺海岸への土砂供給）が見られ、その効果により、漂砂下手の中田島砂丘前面の汀線前進に寄与しているのが確認された。

天竜川河道掘削と連携した養浜によるこれまでの効果もあり、大きな砂浜侵食は確認されておらず、今後も海浜の地形変化や高波浪の来襲を監視しながら、現在、実施している事業（養浜+離岸堤3基目完成）を推進していく。さらに、継続的に必要となる養浜材の安定的な確保に向け、堆積余剰土砂の活用具体策について検討を進めていく（今回の検討課題）。

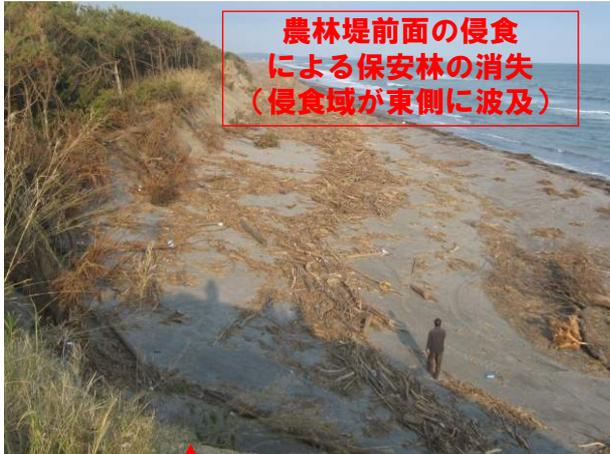
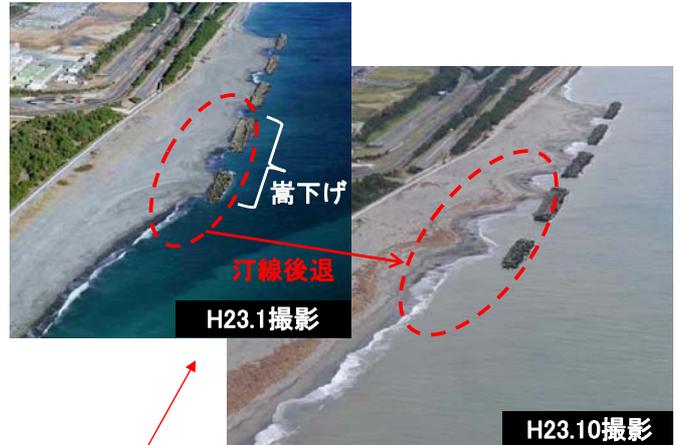
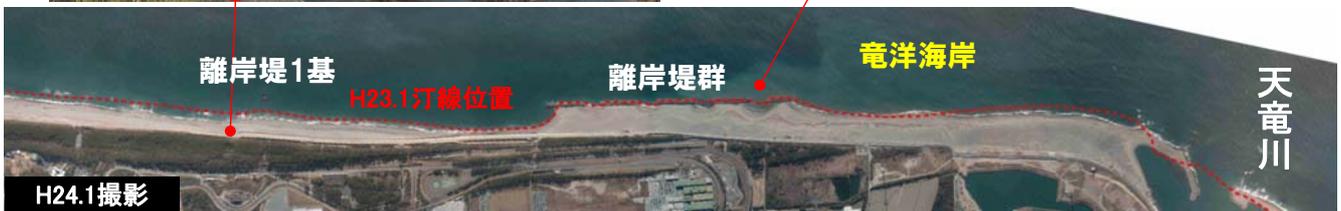
【竜洋海岸】

離岸堤改良箇所については、砂が流出し周辺に沿岸漂砂として寄与しているものと考えられる。また、離岸堤群の下手側は農林堤背後への越波痕跡が確認されたほか、さらに東側の土堤区間では侵食による保安林の消失が確認され、侵食域が東側に波及しているものと考えられる。

対策の検討を進め（今回の検討課題）、今後も海浜の地形変化や高波浪の来襲を監視しながら、漂砂下手を含めた砂浜の保全について検討を進めていく。

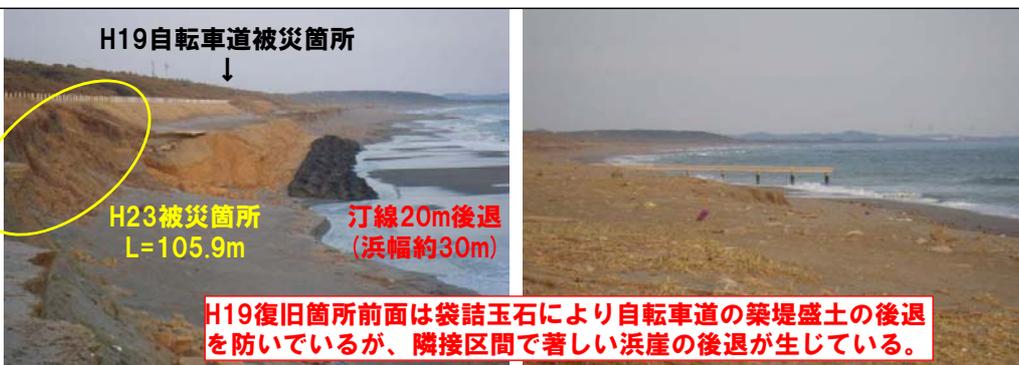
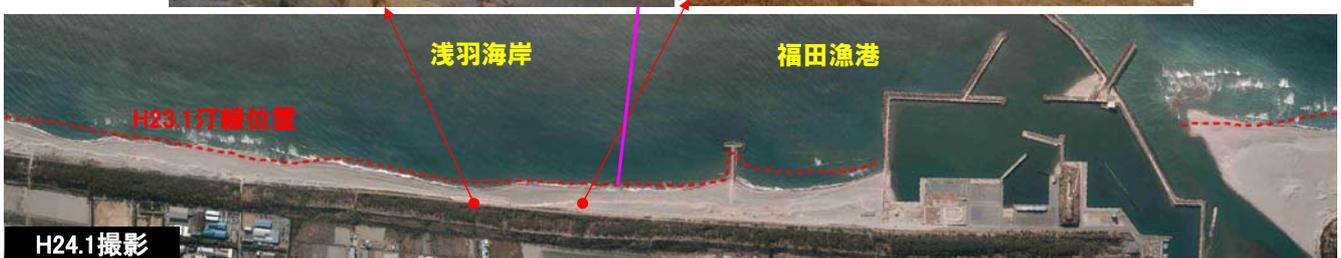
【浅羽海岸】

H19復旧箇所前面の養浜材は流出したが袋詰玉石により自転車道の盛土後退を防いでおり、その背後の自転車道の被災は生じていない。

ただし、その隣接区間で著しい浜崖の後退が生じ浜崖の後退が生じ、自転車道の盛土部の被災が生じた。

被災箇所の復旧を図る（袋詰玉石工および太田川浚渫土砂を用いた養浜を予定）。来年度より継続的な養浜（サンドバイパス）の実施により、浅羽海岸以東の砂浜の保全を図っていく。

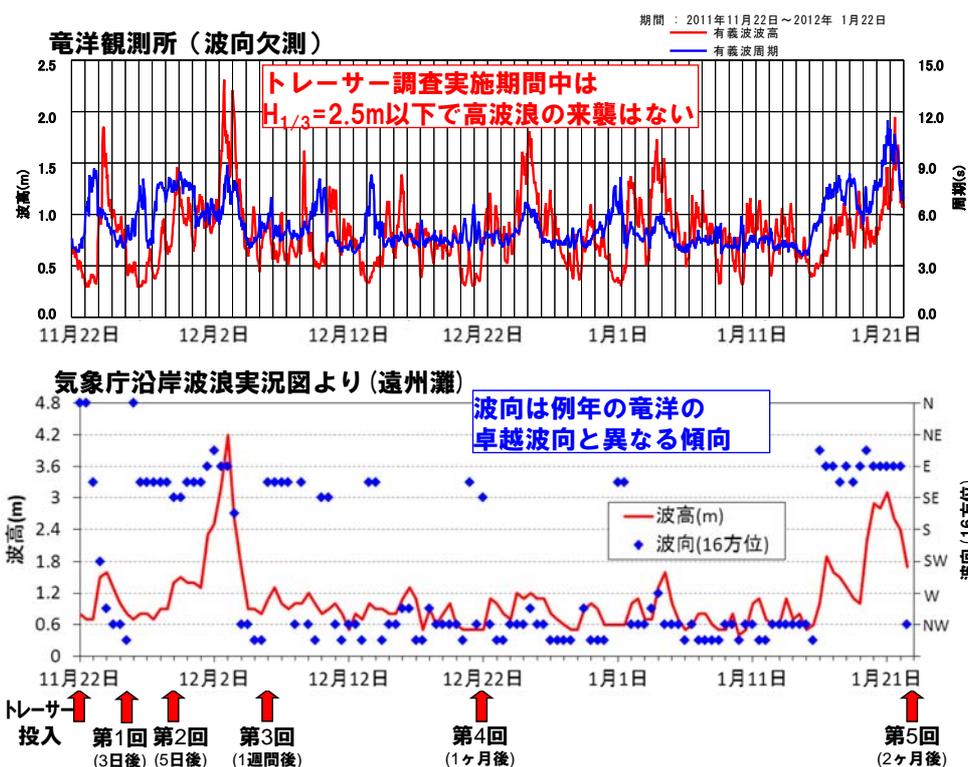
■ トレーサー調査期間中の波浪状況

竜洋観測所既往観測波向

○ 有義波高の波向別出現頻度 (1998~2011年)

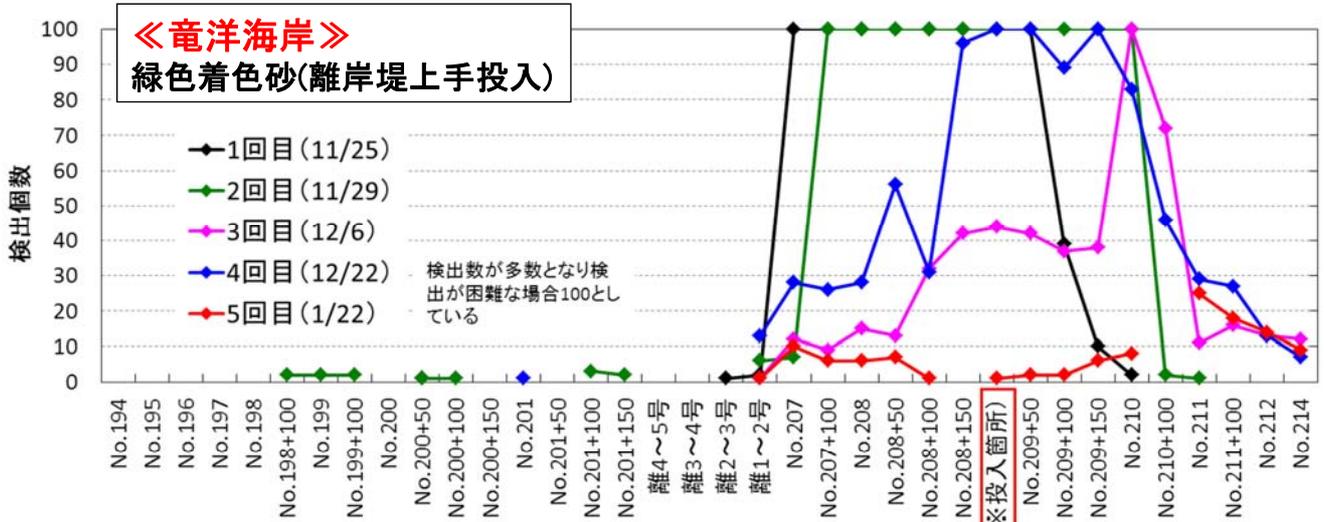
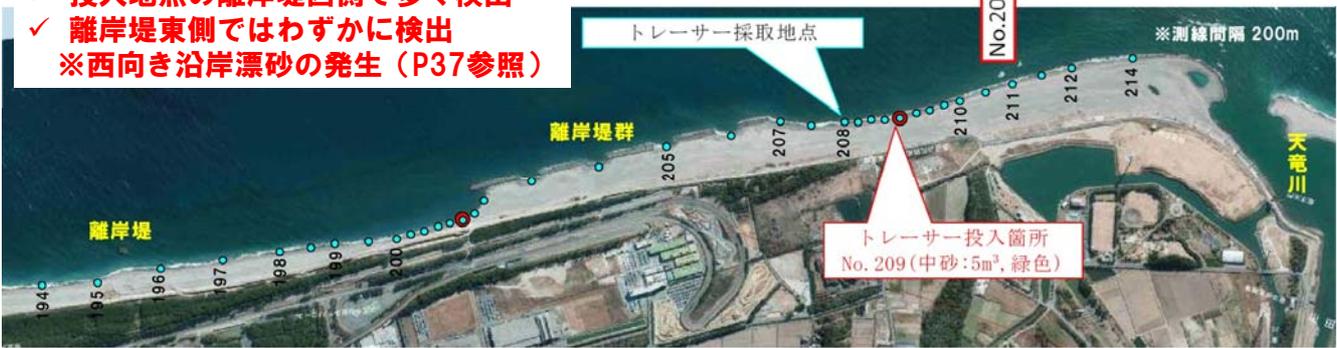
- ✓ 投入地点の離岸堤西側で多く検出
- ✓ 離岸堤東側ではわずかに検出
- ※西向き沿岸漂砂の発生 (P37参照)

- ✓ 離岸堤上手のトレーサーは離岸堤群より西側で多く検出。
- ✓ 離岸堤下手のトレーサーは離岸堤群より東側で検出。

⇒ 本調査期間では離岸堤の上手、下手で漂砂の向きが違う。

(離岸堤上手は天竜川の河口砂州地形に応じて、西向き漂砂が発生する場合がある。)

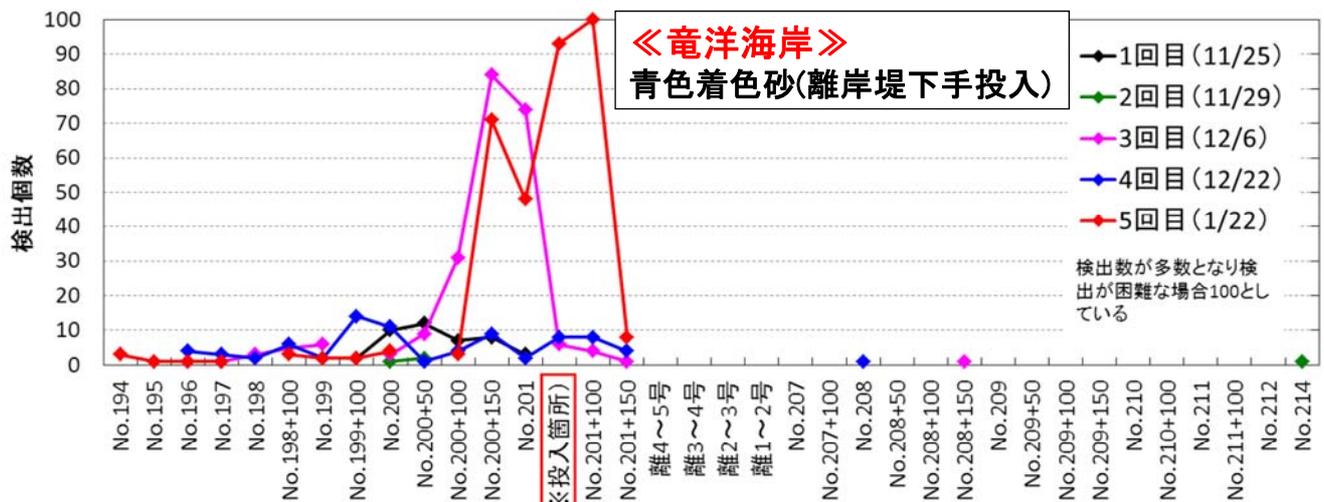
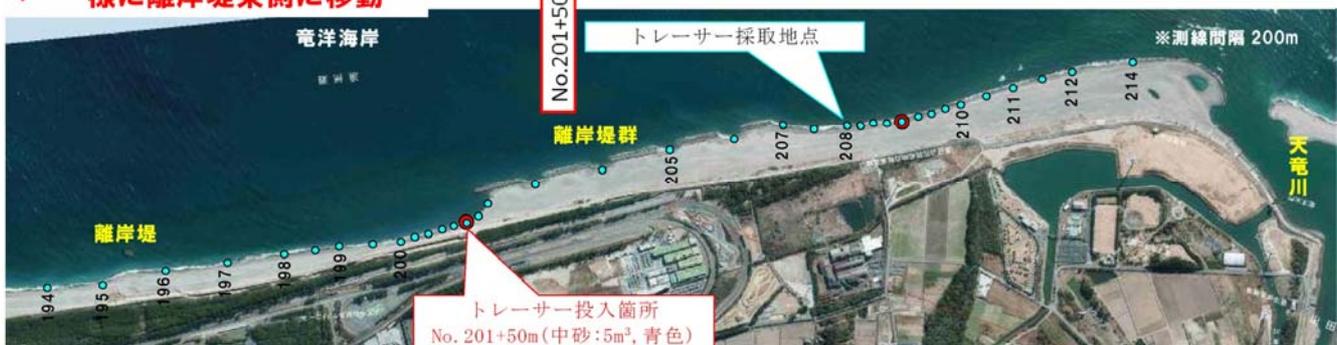
- ✓ 一様に離岸堤東側に移動

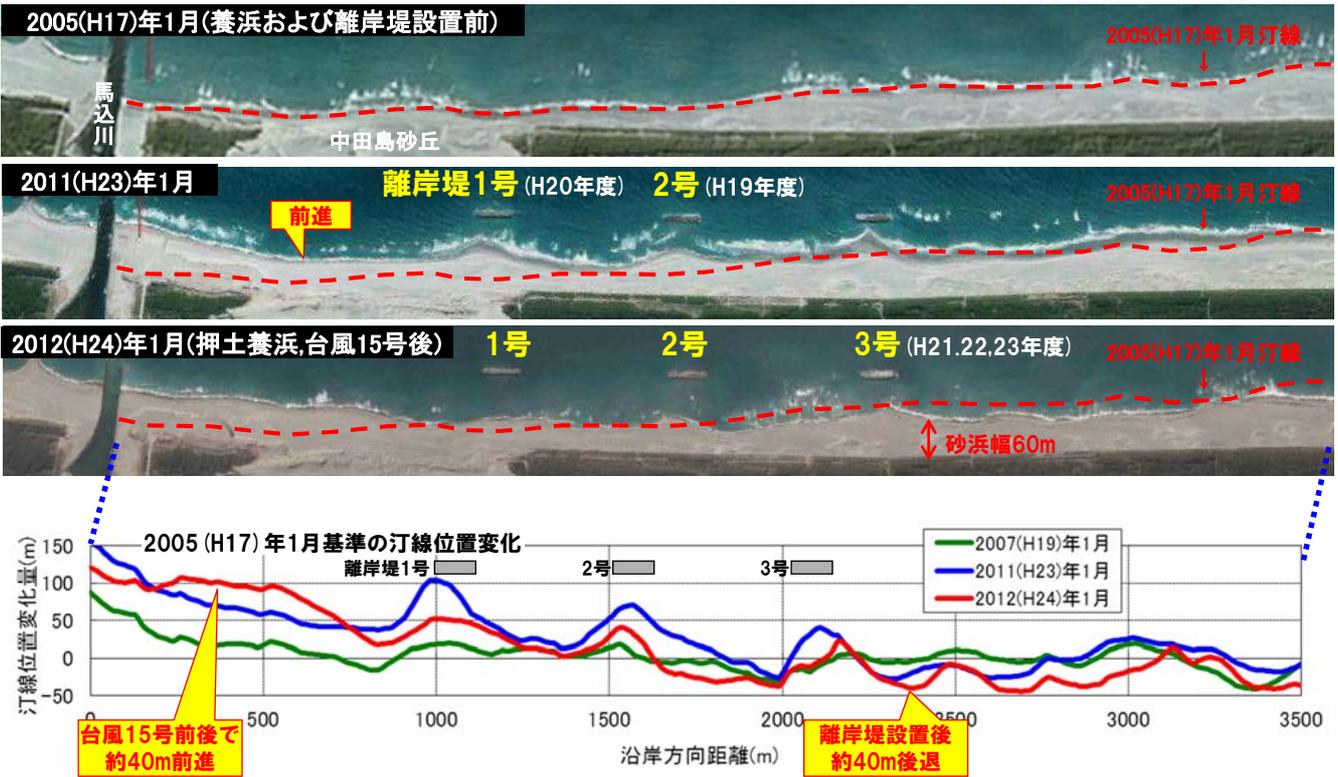
■ 近年の地形変化

- ◎事業実施(養浜・離岸堤)により、3号離岸堤背後まで汀線前進。
- ◎3号離岸堤下手は侵食傾向であり、事業前と比べて約40m汀線後退

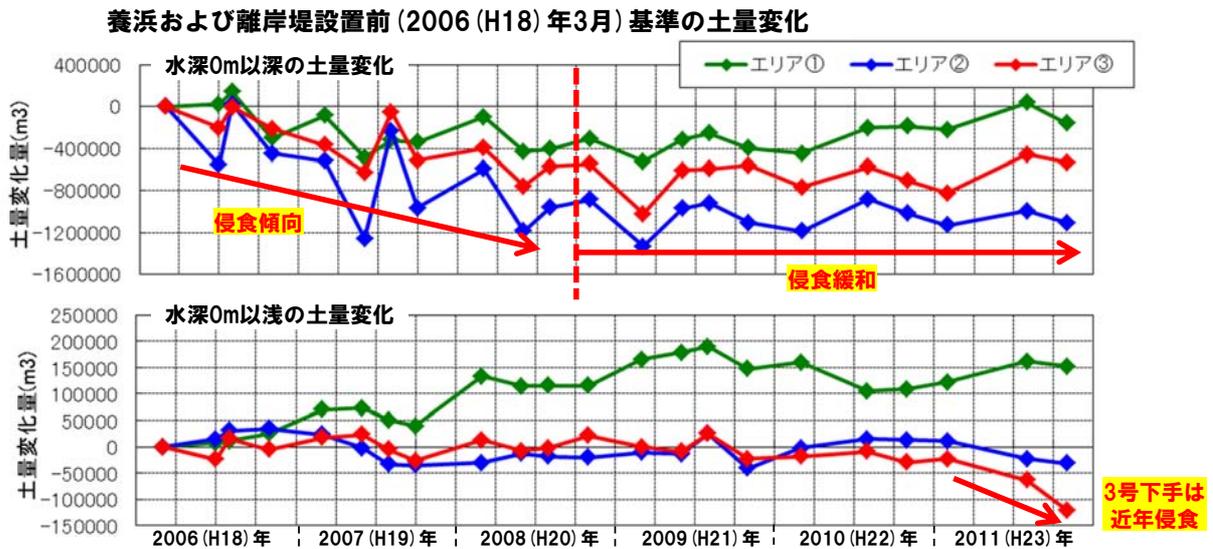
■ 近年の地形変化

- ◎沖合の侵食は近年(2008(H20)年以降)緩和している。
- ◎3号下手(エリア③)は近年侵食

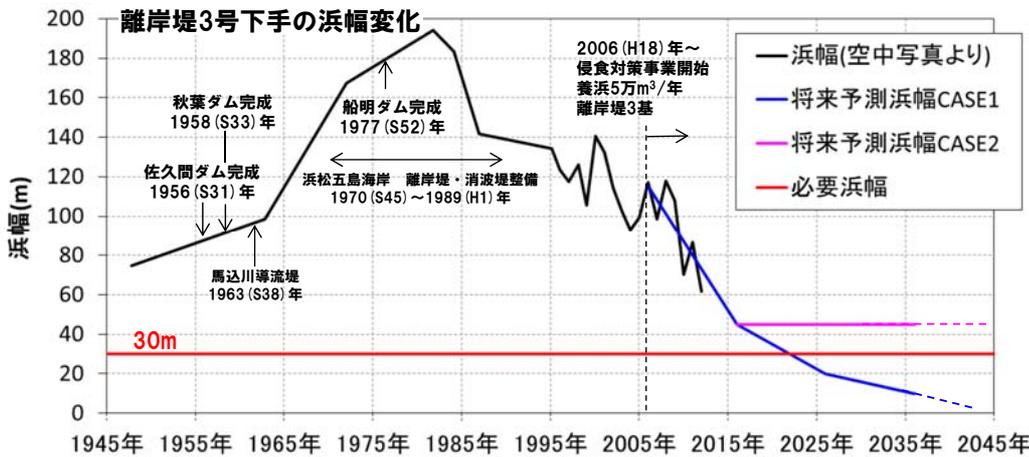
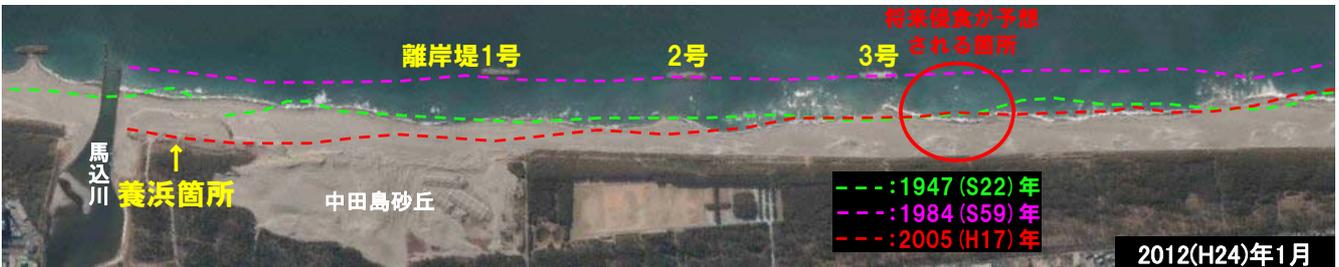
■ 離岸堤3号下手の浜幅と将来予測

◎現行の養浜量5万m³/年を継続した場合、2016 (H28) 年以降に離岸堤3号下手が必要浜幅30mを割り込むため、将来養浜量10万m³/年が必要となる。
 ⇒必要な養浜量および、細砂の養浜材を確保する。

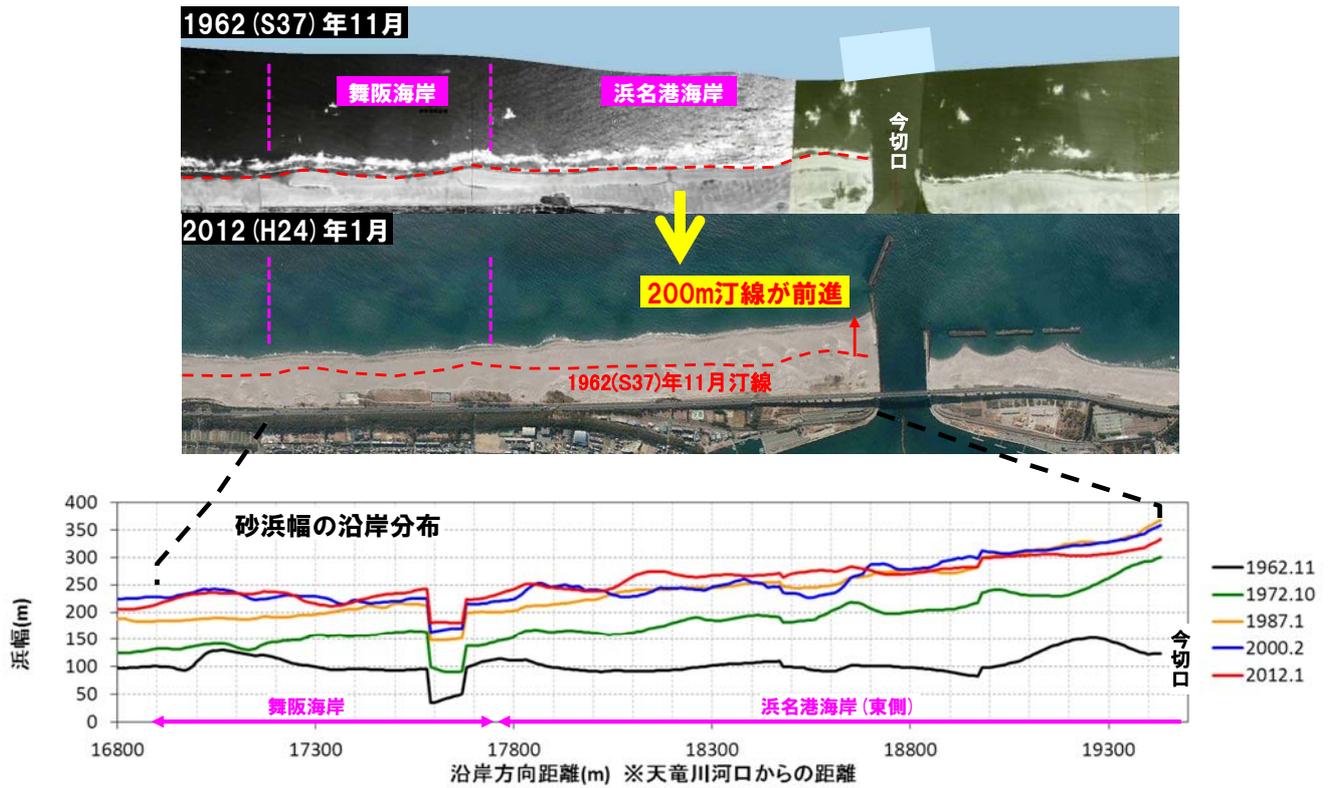
■ 今切口東側におけるサンドリサイクルの可能性について

◎今切口東側では過去に堆積が進み、1987 (S62) 年以降満砂状態

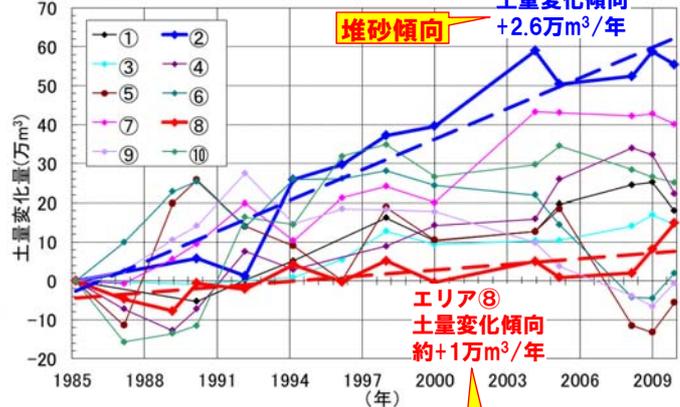
土量変化図

今切口東側の陸上付近(エリア⑧)において増加している +1万m³の土砂をサンドリサイクル材として試験的に活用する。(浚渫箇所、断面等についてはウミガメや海岸利用者に配慮して検討する。) 今後、さらに浚渫土量を増やす場合には、シミュレーション等により、周辺海岸への影響を評価した上で実施の検討をする。

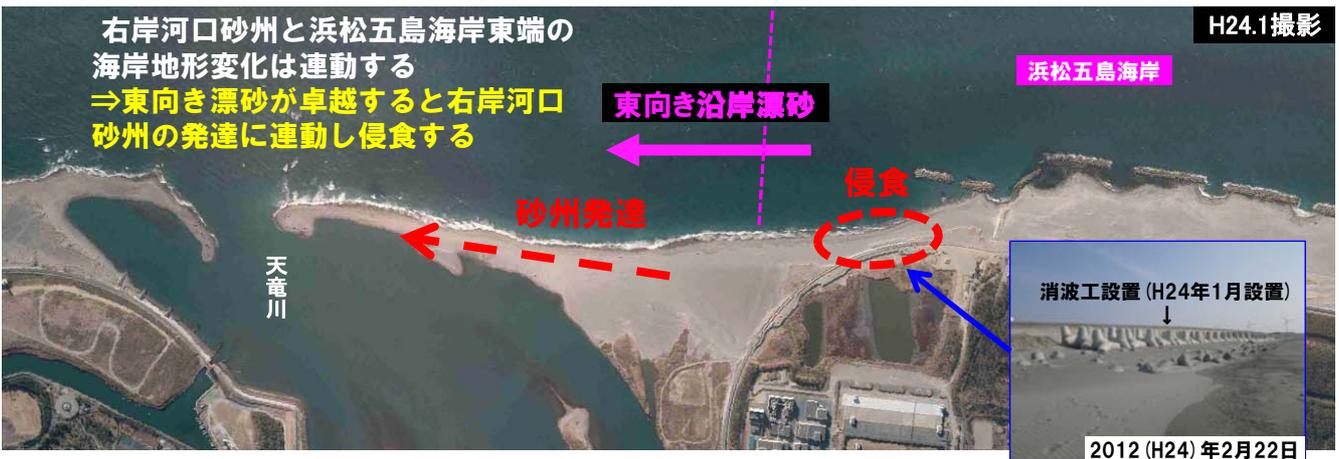
■ 天竜川河口部の対策の考え方

右岸河口砂州と連動する地形変化を制御

◎礫養浜と漂砂制御施設を合わせた対策の検討を進める。施設は適切な種類・規模を予測計算により評価する。

- 漂砂下手の侵食
- 将来ダム再編事業により流出土砂量が回復した場合に西向き漂砂の障害にならないようにする。

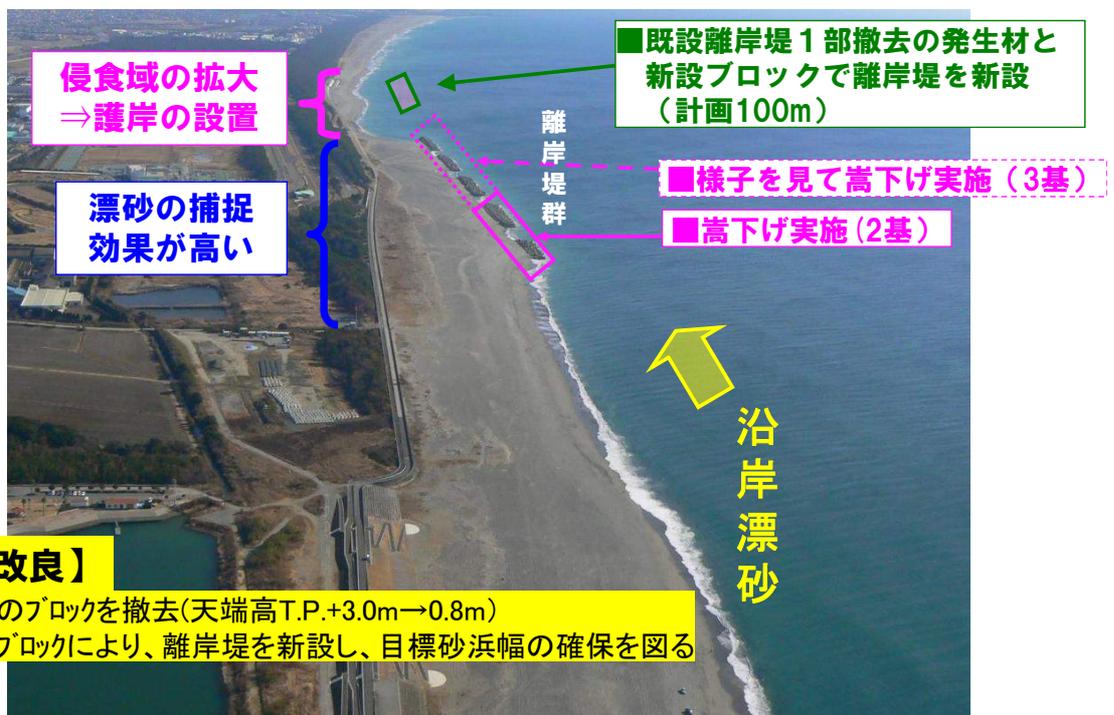
■ 現行計画(離岸堤5基嵩下げ+新設離岸堤)について

◎既設離岸堤群の改良により土砂の流れの連続性の回復を図ることが目的

【離岸堤改良】

- ・天端一層分のブロックを撤去(天端高T.P.+3.0m→0.8m)
- ・転用+新規ブロックにより、離岸堤を新設し、目標砂浜幅の確保を図る

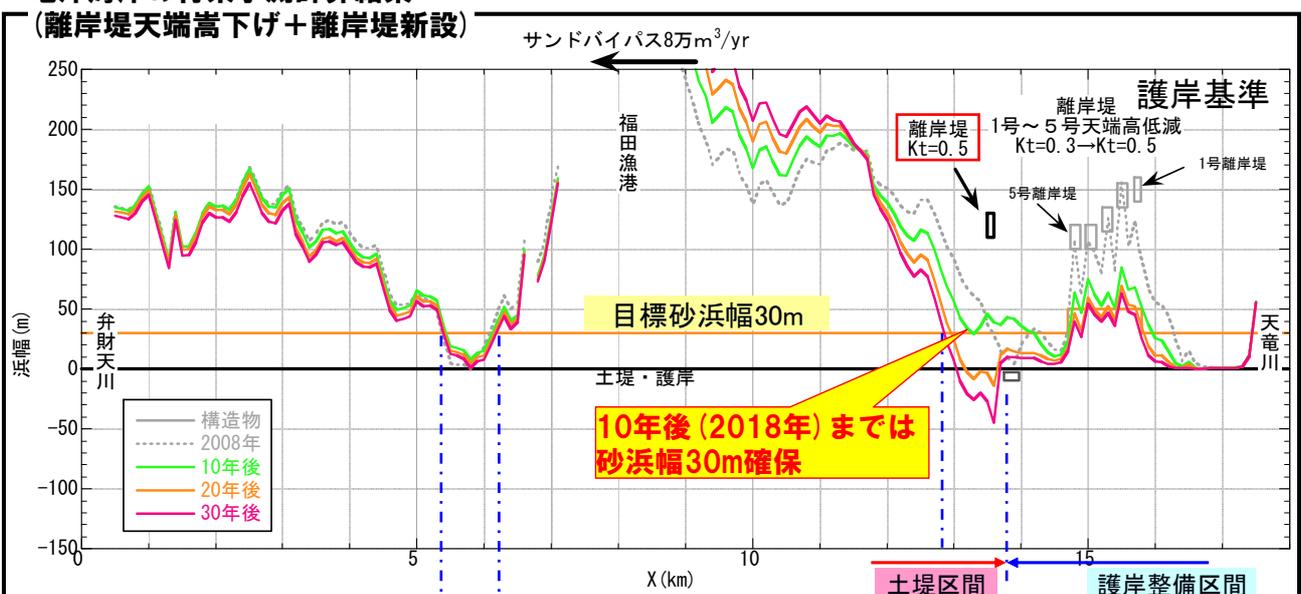
竜洋海岸の将来予測計算結果

(離岸堤天端嵩下げ+離岸堤新設)

・10年後においては全域で目標砂浜幅を確保できる。ただし、20年後・30年後においては離岸堤背後、下手側で目標砂浜幅を割り込む。
 ※第11回委員会資料より

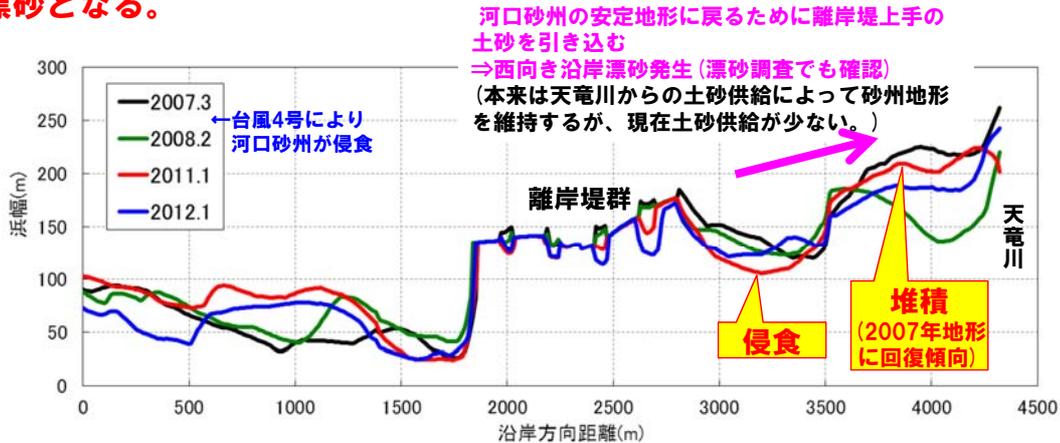
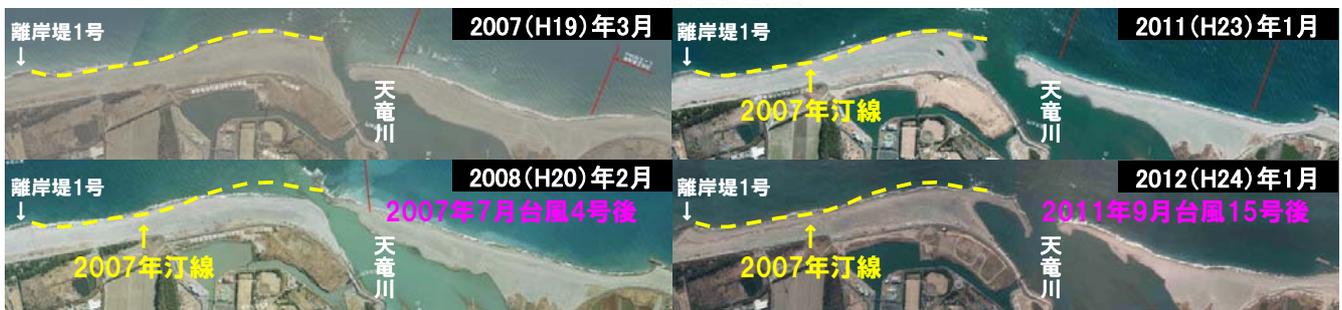
■ 近年の砂浜幅の変化（離岸堤群上手の侵食について）

◎天竜川河口砂州の安定地形に応じて西向き沿岸漂砂が発生し離岸堤上手で侵食が生じる。台風4号前の地形（2007年3月〔侵食前〕）に回復すれば、通常の東向き沿岸漂砂となる。

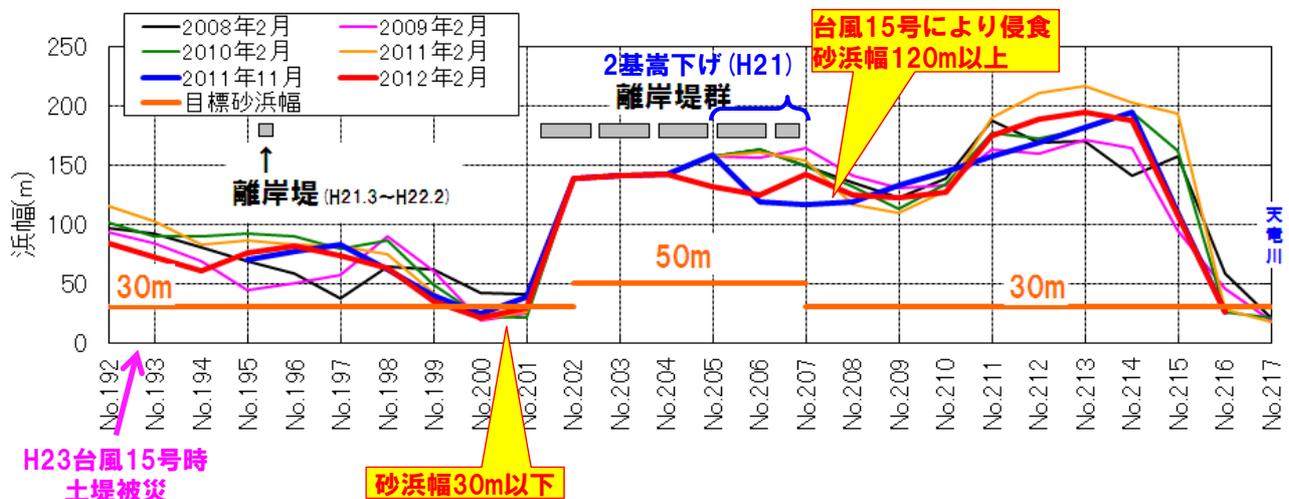
■ 近年の砂浜幅の変化（離岸堤群嵩下げ後の変化、離岸堤群下手の侵食）

- ◎嵩下げを実施した西側2基の背後で侵食。
- ◎離岸堤5基嵩下げした時の予測計算より、2018年の離岸堤群背後の浜幅は50～80m程度であり、現状は120m（目標砂浜幅50mを確保）。
- ◎離岸堤群下手は目標砂浜幅30mを割り込んでいる。

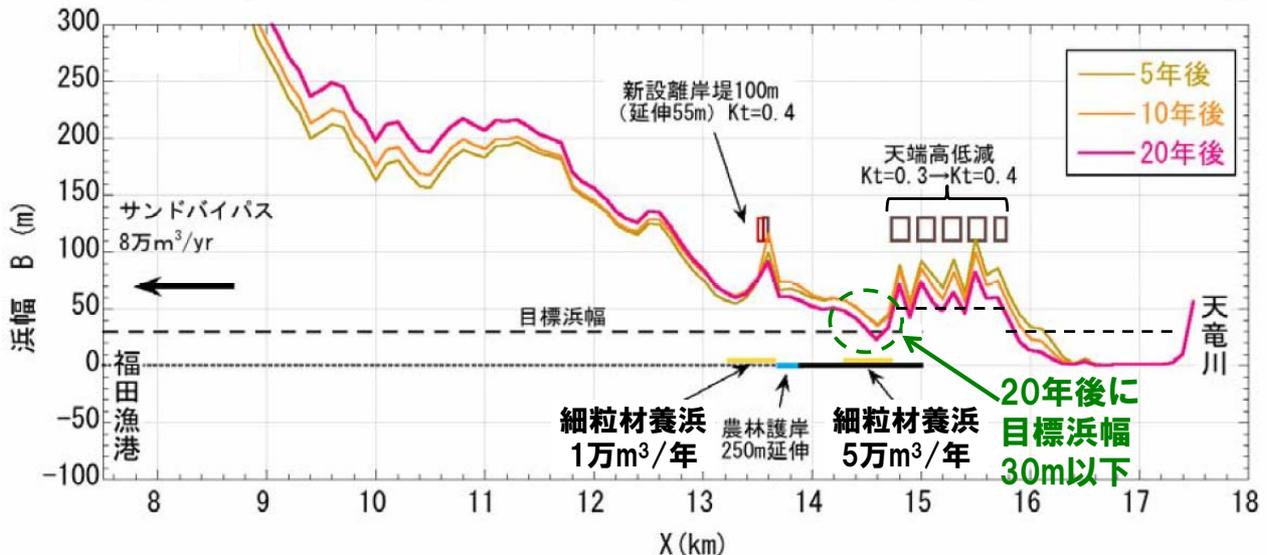
【予測ケース3】

現行計画実施+細粒材養浜6万m³/年 離岸堤下手:5万m³/年
 農林護岸下手(新設離岸堤下手):1万m³/年

◎離岸堤群下手10年後までは目標浜幅30mを満足するが、20年後は満足しない。
 ◎新設離岸堤下手は目標浜幅30mを満足する。

細粒材養浜6万m³/年の実施により、離岸堤下手海岸の侵食を遅らせることが可能

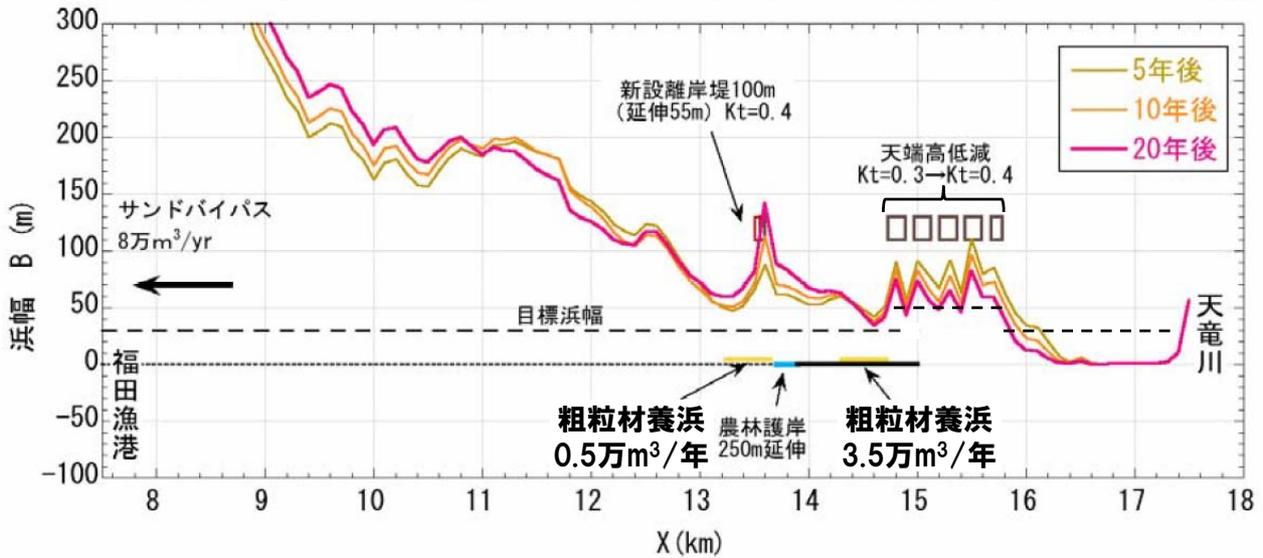
【予測ケース4】

現行計画実施+粗粒材養浜4万m³/年 離岸堤下手:3.5万m³/年
 農林護岸下手(新設離岸堤下手):0.5万m³/年

◎離岸堤群下手、新設離岸堤下手ともに目標浜幅30mを20年後まで満足する。

粗粒材養浜4万m³/年の実施により、離岸堤下手海岸の侵食を抑えることが可能

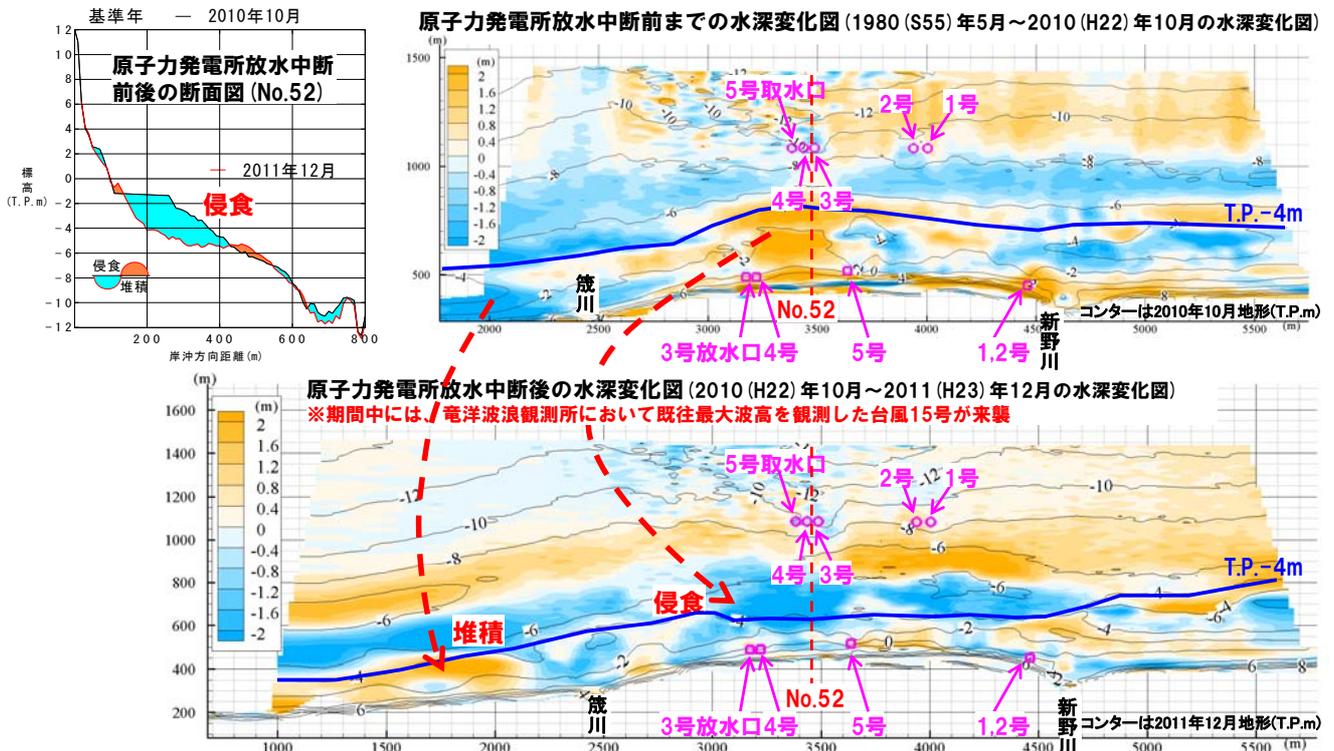
■ 浜岡原子力発電所停止後の状況（水深変化）

- ◎ 運転停止前後（台風15号来襲前後）測量より、他海岸同様にバーが沖合に移動。
⇒ 台風15号による高波浪の影響
- ◎ 3,4号、5号放水口前面に堆積していた箇所が侵食された。

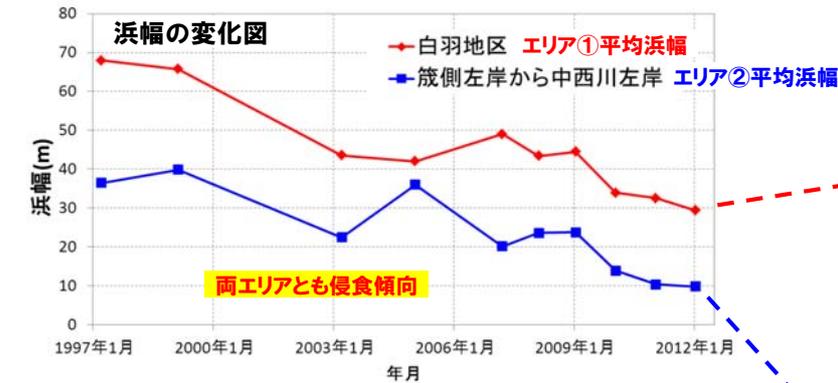
■ 御前崎海岸の現況評価 (浜幅変化)

◎白羽地区、箴川左岸ともに侵食傾向。箴川左岸は砂浜消失。

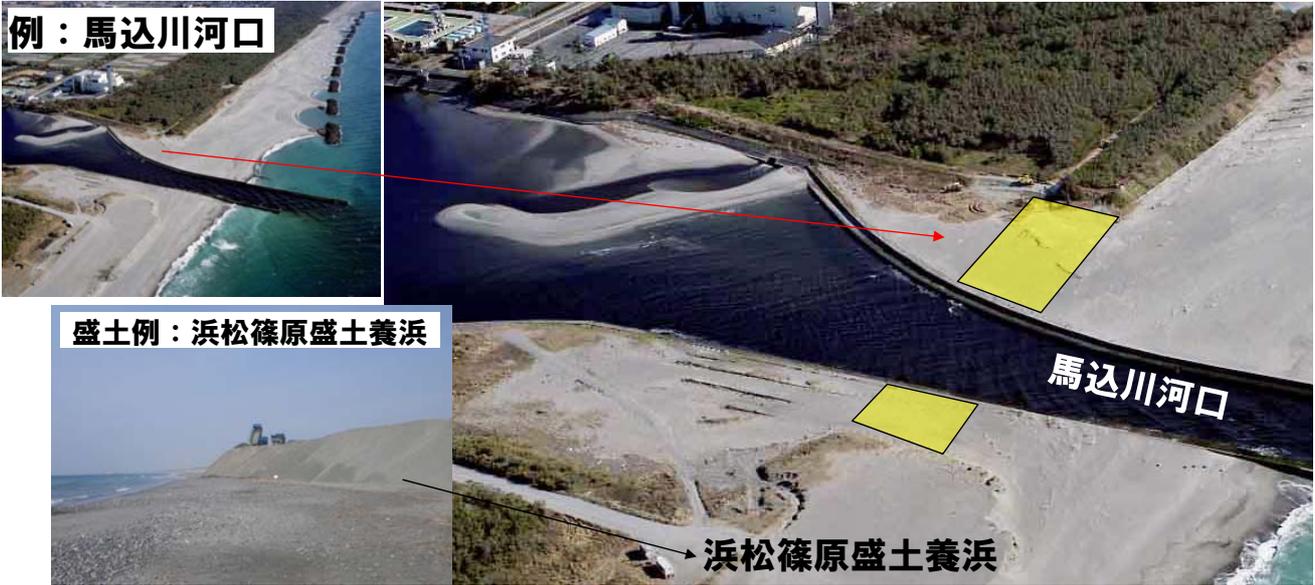
例：馬込川河口

【課題】河口部などの無堤、砂丘がない箇所の開口部は津波来襲時に遡上高が増加するなど弱点となる可能性がある。

- ・盛土を行うなど、開口部を狭める対策を検討、実施していく。
- ・周辺の土堤高、砂丘高・河川堤防高を参考に、盛土規模（高さ・幅）を検討。

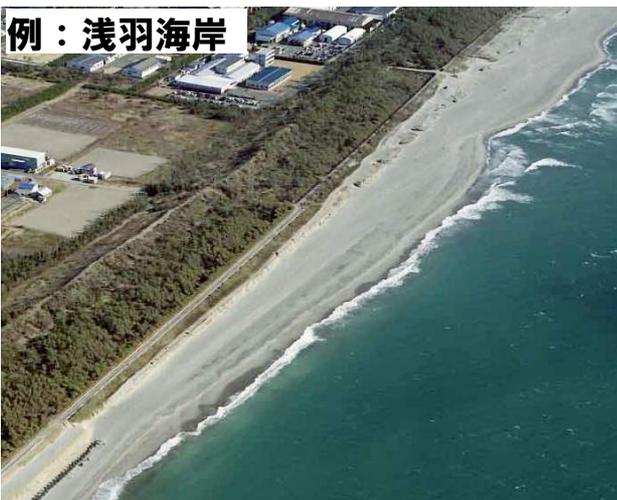
例：浅羽海岸

【課題】砂丘や土堤防の存在により背後への浸水が阻止されると予想されるが、砂丘の津波に対する防御効果について、定量的に把握する手法が確立されていない。

- ・事例調査とともに、砂丘の物性調査（ボーリング、三軸圧縮試験等）を行い、津波衝突時の砂丘の耐波性、引き波時の侵食予測等の検討を行い、必要に応じて対策を講じる。

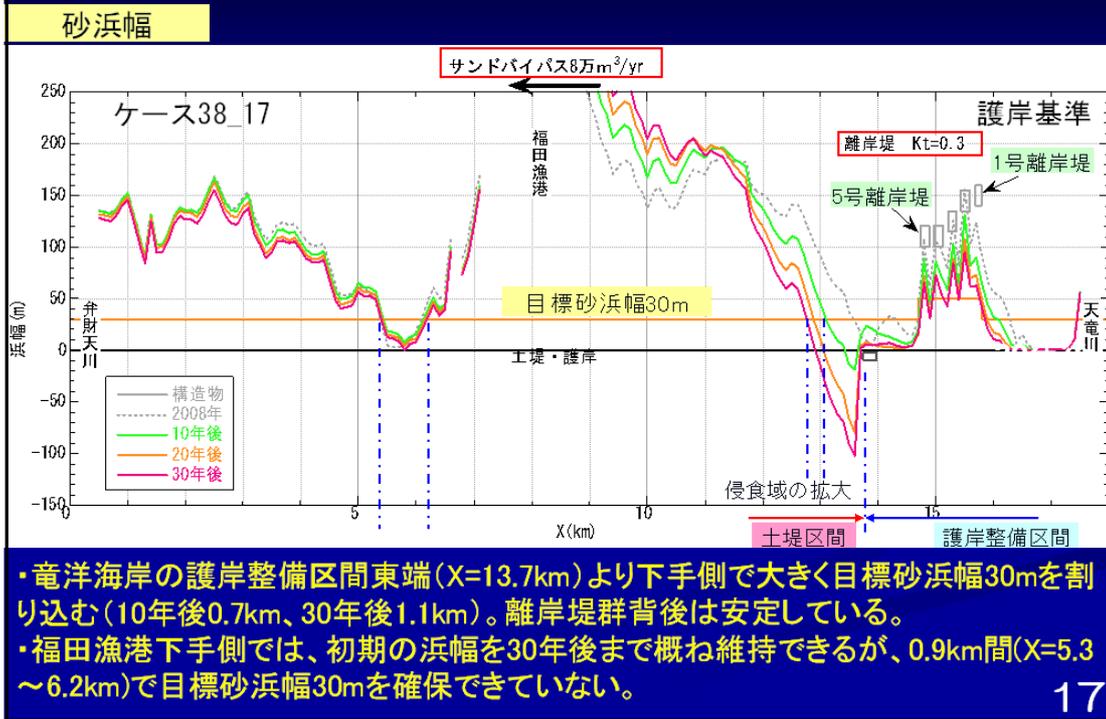
● 将来ケース1:竜洋海岸 対策なし(サンドバイパス8万m³は実施)

■ 竜洋海岸の将来予測計算結果 第11回委員会検討資料より

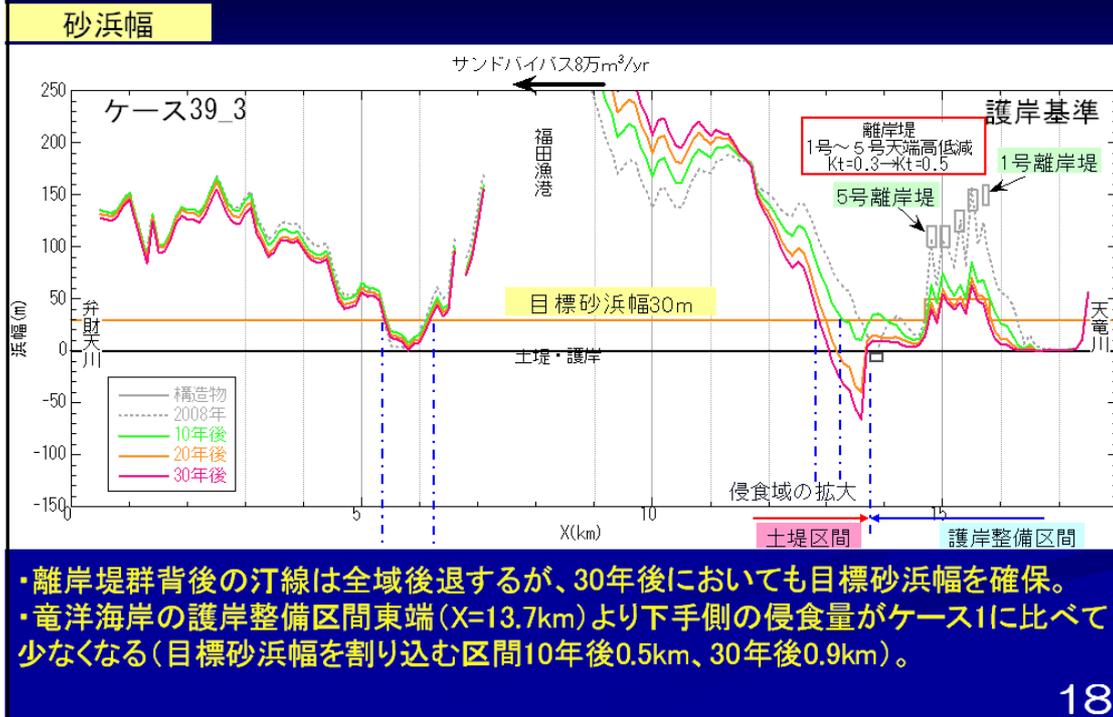
● 将来ケース2:1号~5号離岸堤天端高低減(波高伝達率Kt=0.3→0.5)

■ 竜洋海岸の将来予測計算結果 第11回委員会検討資料より

案①: 1~5号 天端嵩下げ(波高伝達率 $K_t=0.3 \rightarrow 0.5$)

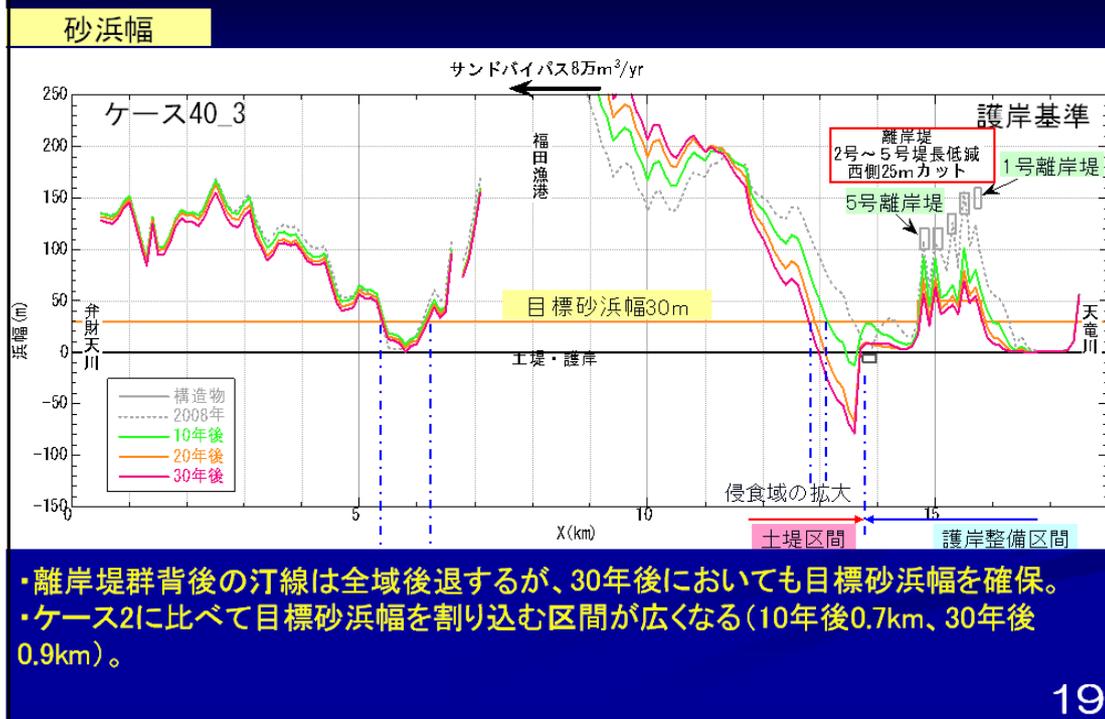
● 将来ケース3:2号～5号離岸堤堤長縮小(西側25m撤去)

■ 竜洋海岸の将来予測計算結果 第11回委員会検討資料より

案②: 2~5号 堤長縮小(西側25m撤去)
